Informe Técnico N° A7108

EVALUACIÓN GEOLÓGICA Y GEODINÁMICA DEL DESLIZAMIENTO EN EL SECTOR DE ALFONSO UGARTE

Región San Martín
Provincia Picota
Distrito Shamboyacu

ENERO
2021

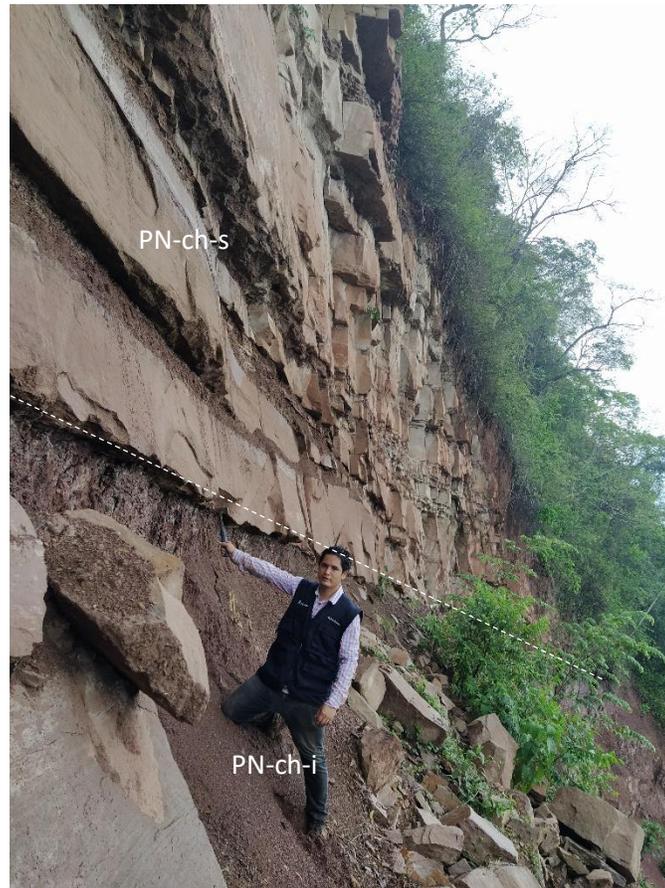
Figura 5. Escarpa principal del deslizamiento. Afloran areniscas y lodolitas rojas de los miembros superior e inferior de la Formación Chambira. UTM WGS 84, 18s: X: 371128 m; Y: 9225177m.

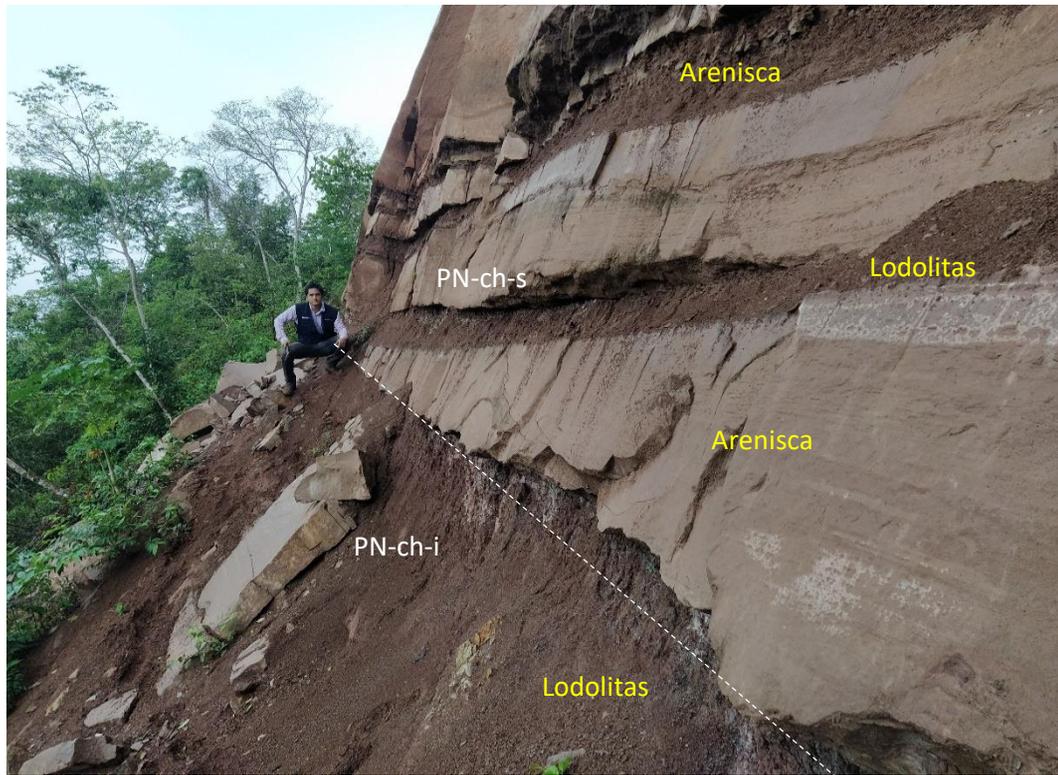
Figura 6. Escarpa principal del deslizamiento. Afloran areniscas y lodolitas rojas de los miembros superior e inferior de la Formación Chambira.

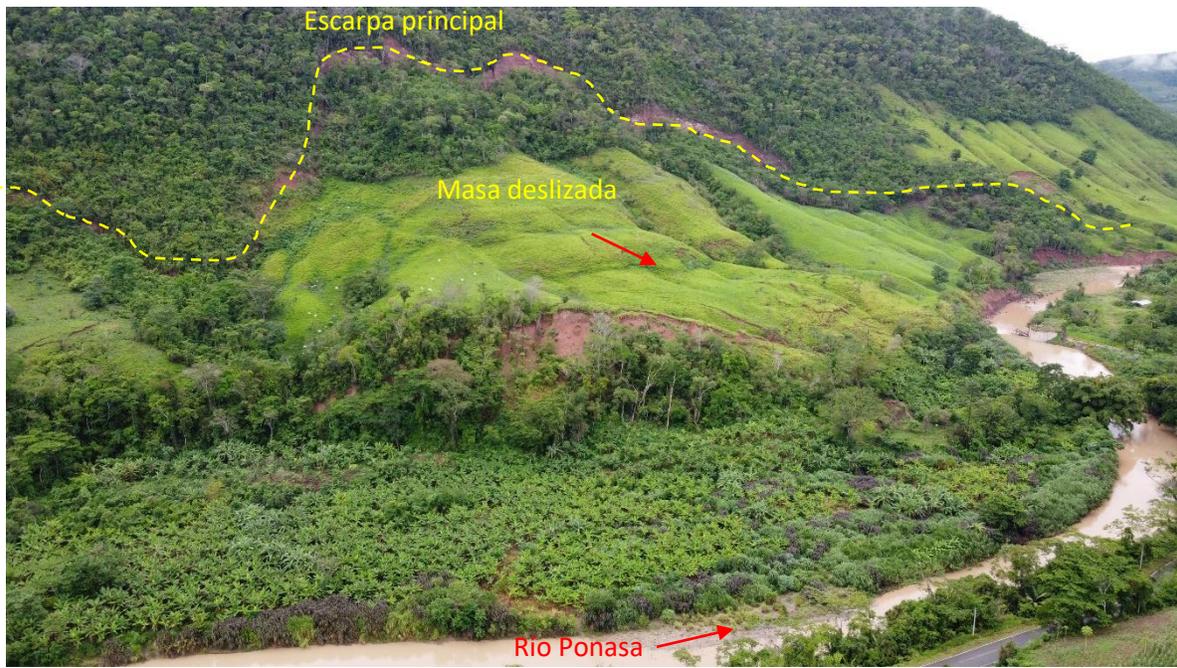
- Ancho promedio de la zona de arranque: 1.40 km
- Rumbo y Buzamiento del plano de debilidad que produjo la escarpa principal: N345°, Bz: 60°
- Forma de la superficie de rotura: irregular alargada
- Diferencia de altura aproximada de la corona a la base del derrumbe: 135 m
- Dirección (azimut) del movimiento: N 145°
- Área del deslizamiento: 291 794 m²
- Presencia de hasta 3 familias de fracturas (medidas en el afloramiento descubierto en la zona de escarpe.
- Volumen aproximado de material colapsado: 945 249 m³.

Figura 18. Vista frontal del deslizamiento.

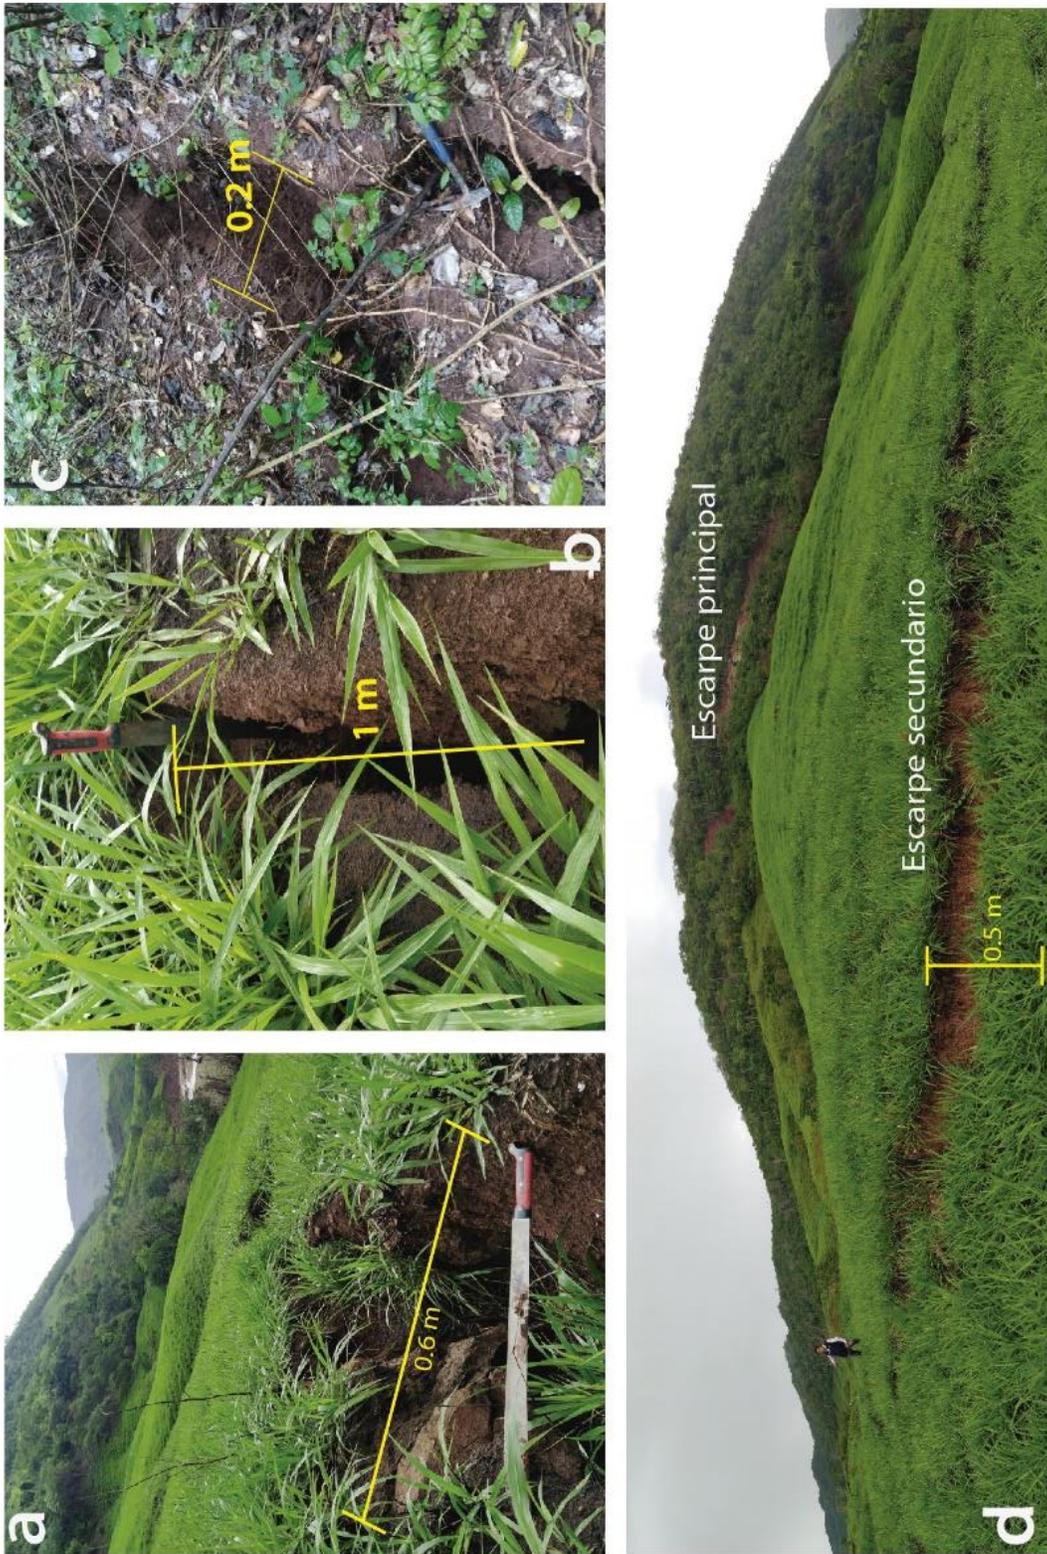
Figura 19. a, b y c: muestra las medidas de agrietamientos y (d) muestra la escarpa principal y secundaria más notable en el cuerpo del deslizamiento. Coordenadas UTM WGS 84, 18s: X: 371741 m; Y: 9224342 m)

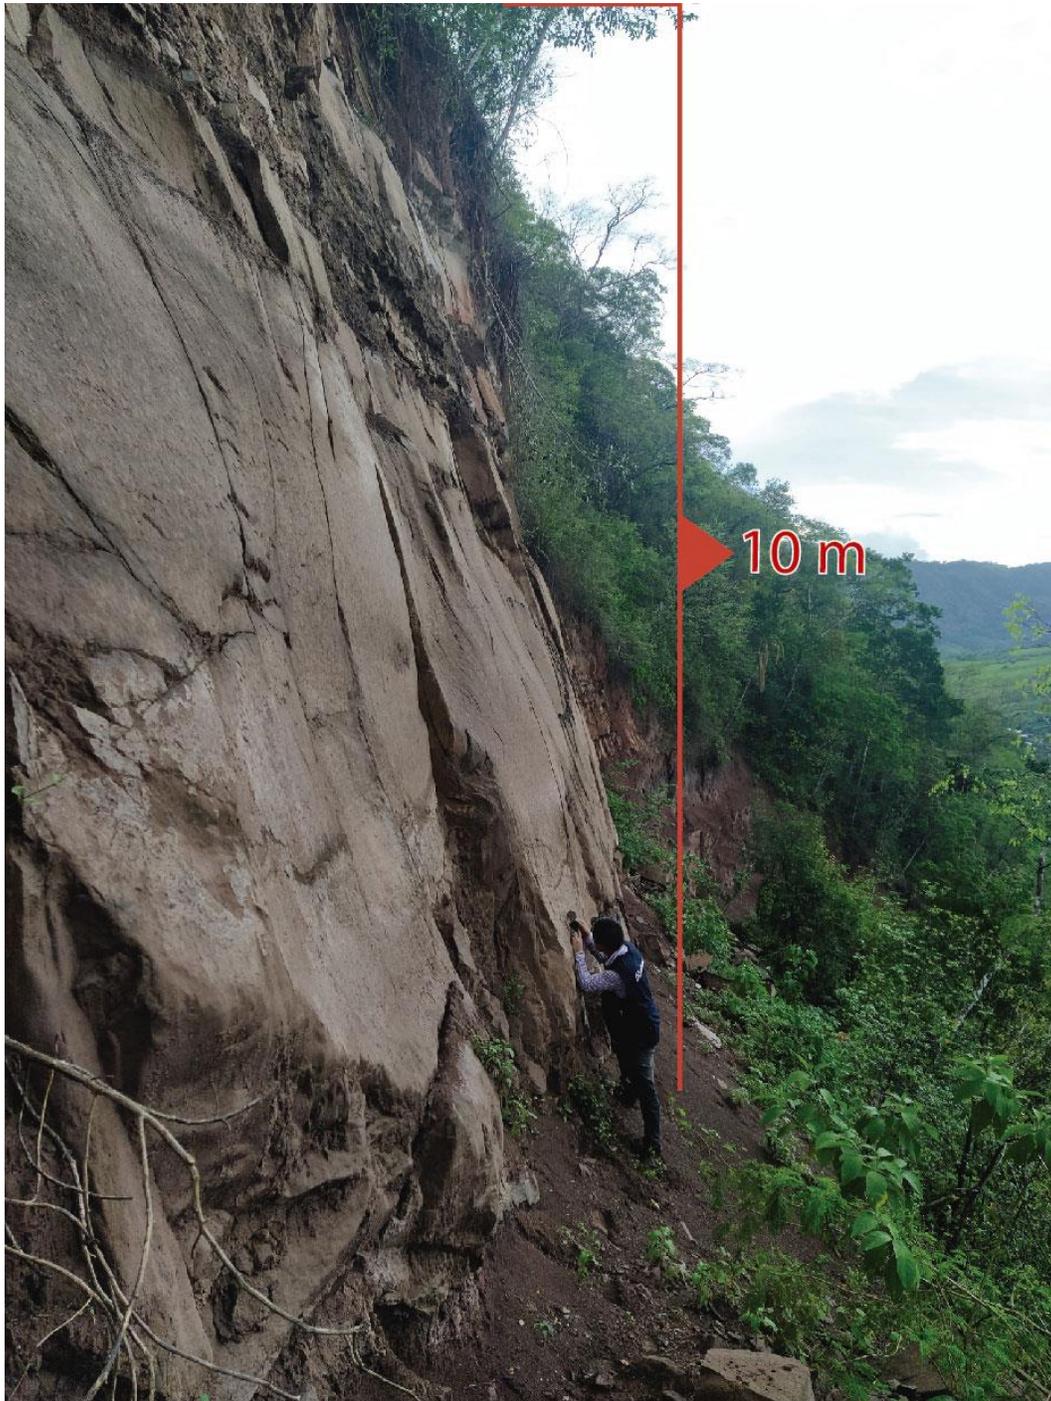
Figura 20. Salto de escarpe vertical visible del deslizamiento principal de la margen izquierda de la bocatoma del canal Ponasa (Coordenadas UTM WGS 84, 18s: X: 371175 m; Y: 9225081 m).

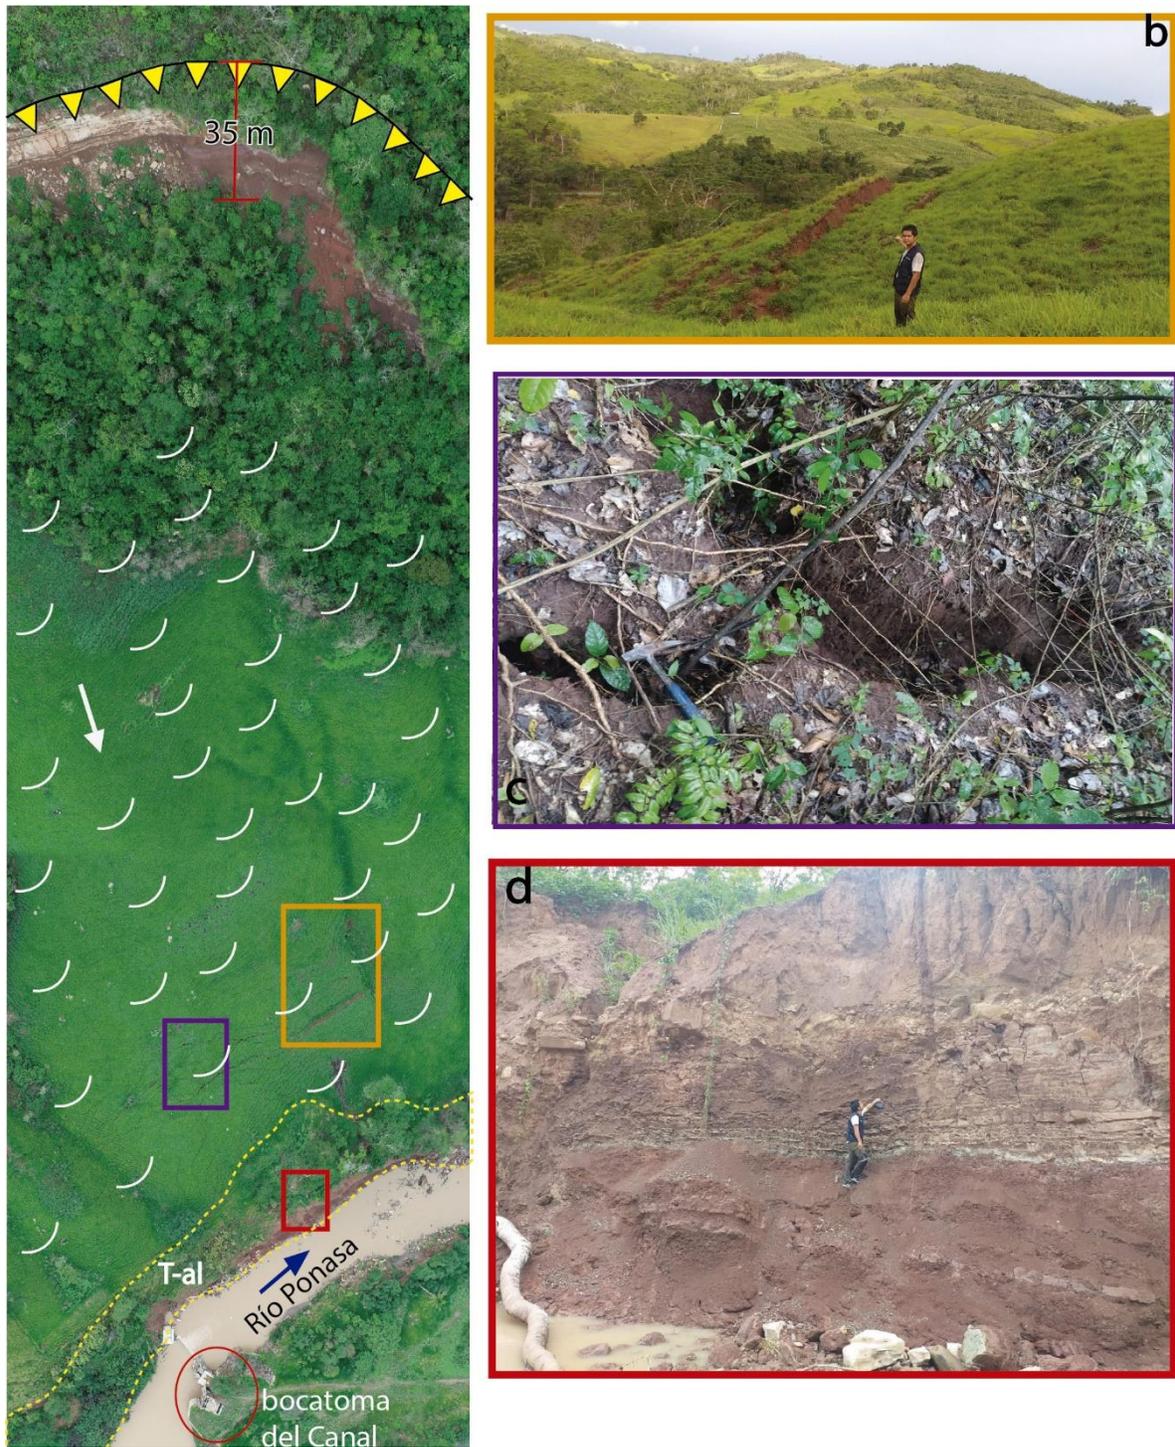
Figura 21: a: Se muestra el escarpe principal con desplazamiento longitudinal de 35m, el cuerpo del deslizamiento está representado por medias lunas y una flecha vector que indica la dirección del movimiento que ejerce presión al depósito aluvial (T-al), b) muestra el levantamiento del terreno por basculamiento, c) grietas en el terreno y d) el depósito aluvial emplazado sobre capas lodolíticas intercaladas con areniscas de la Formación Chambira. (Coordenadas UTM WGS 84, 18s: X: 371384 m; Y: 9225919 m)

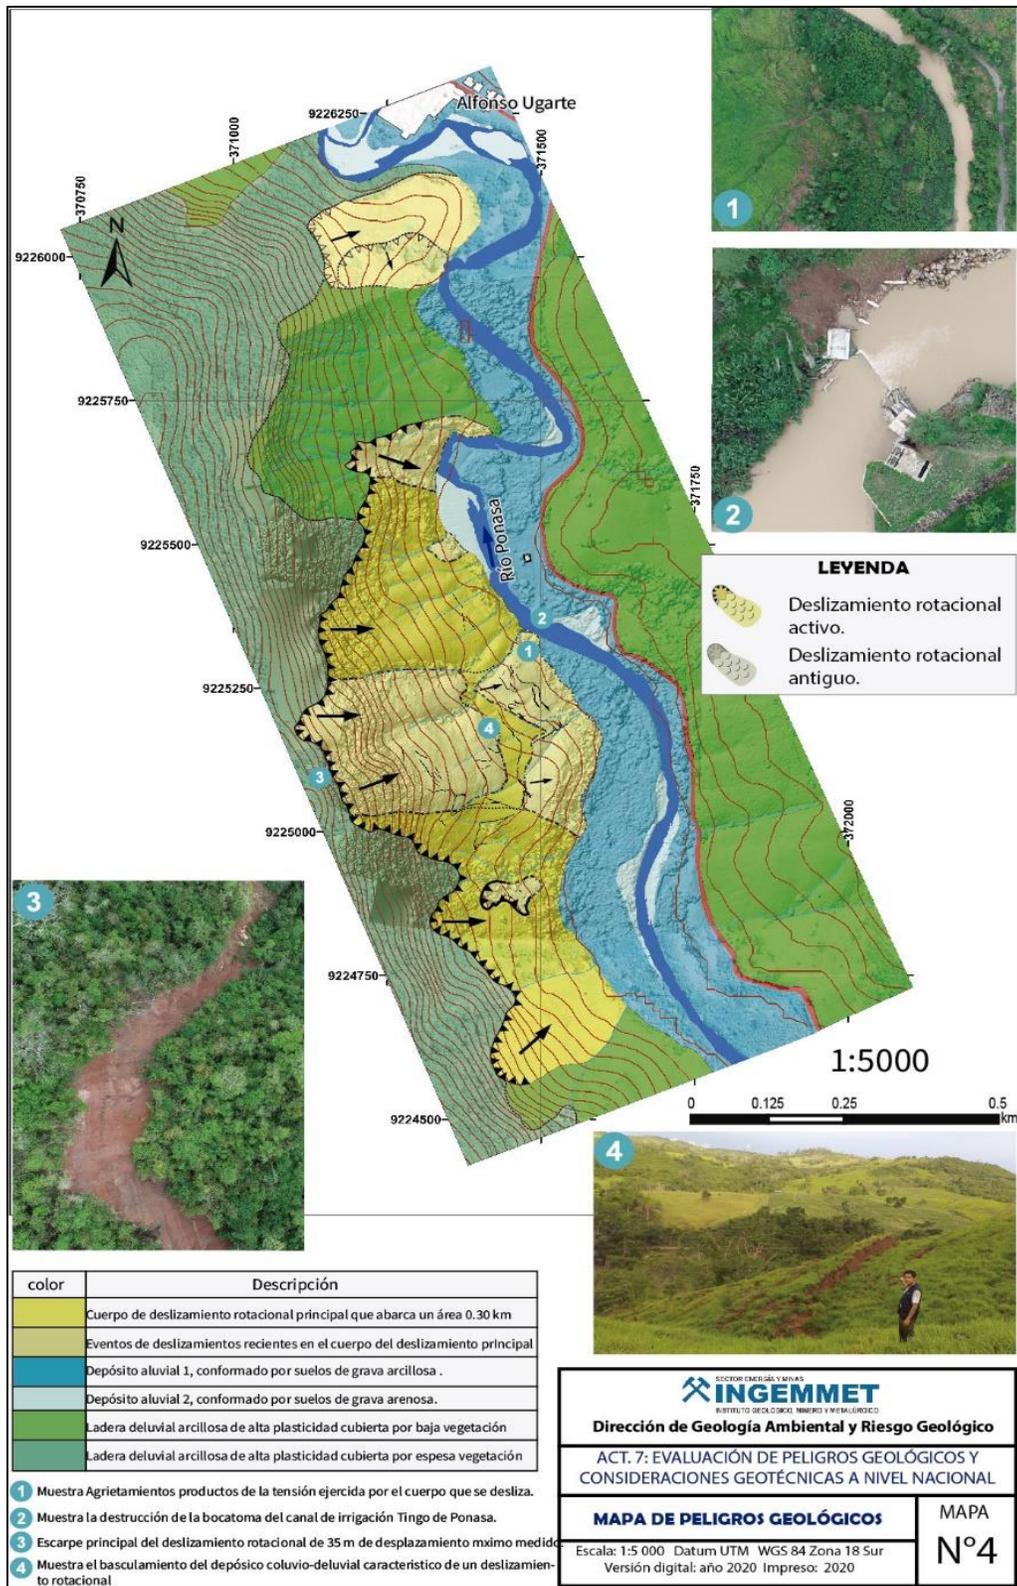
Figura 22. Mapa de peligros geológicos en la margen izquierda del río Ponasa, a la altura de la bocatoma del canal de irrigación Ponasa.

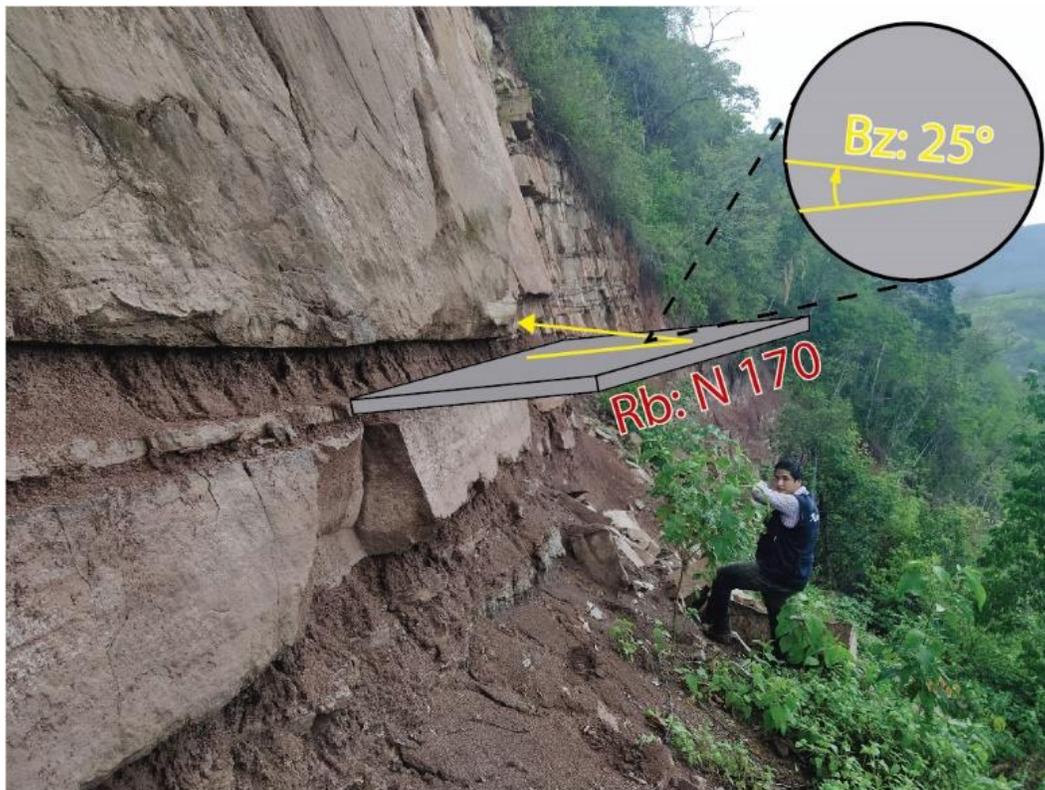
Figura 23. Rumbo y Buzamiento de la estratificación del miembro superior de la Formación Chambira en la zona de escarpe (Coordenadas UTM WGS 84, 18s: X: 371175.3 m; Y: 9225081 m)

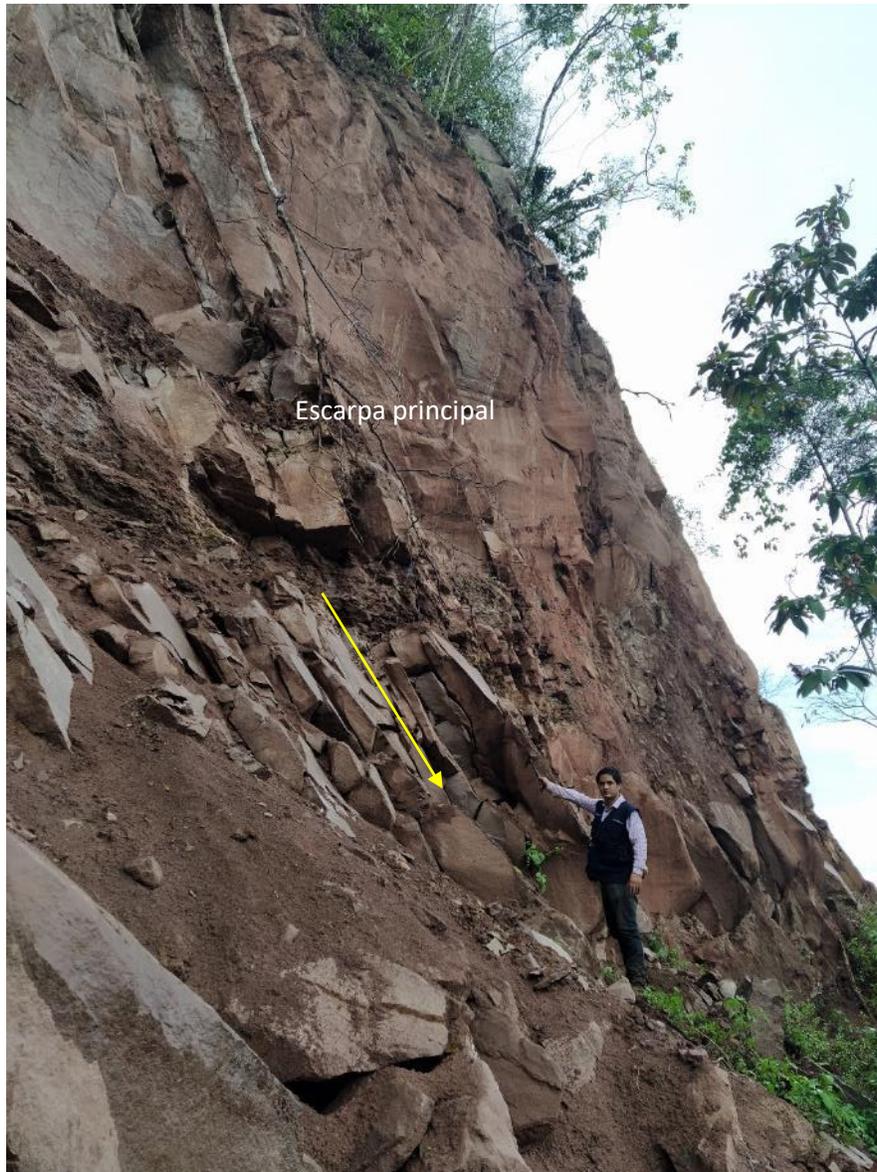
Figura 24. Macizo rocoso aflorante en la cara libre de la escarpa principal. Nótese el elevado grado de fracturamiento que presentan con discontinuidades abiertas que buzan a favor de la pendiente.

- El grado elevado grado de fracturamiento que presentan las rocas descritas en la zona de arranque del deslizamiento, calificadas como macizos rocos de baja a muy baja resistencia han condicionado ocurrencia del evento. El substrato rocoso se encuentra altamente fracturado, reconociéndose 3 familias de discontinuidades, siendo la familia 1 de Rb: 345° y Bz 60° coincidente con el plano de escarpe del deslizamiento (figura 29).

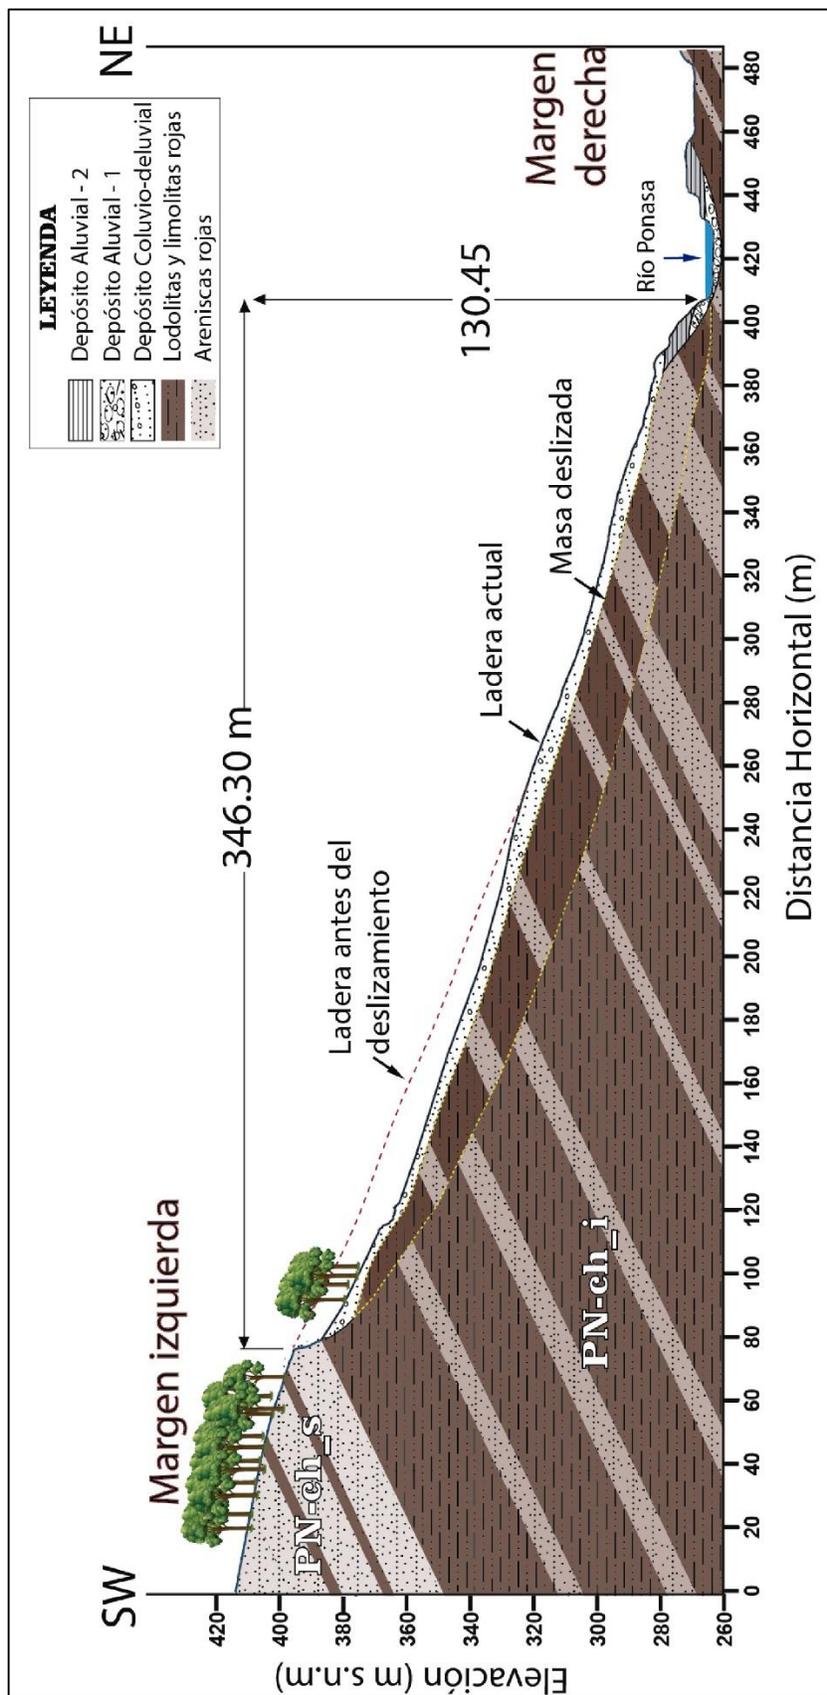
La corona del deslizamiento en el perfil se aprecia está en la cota 400 y presenta un salto vertical de 10 metros y longitudinal de 35m. Sobre el substrato rocoso se han depositado suelos coluvio-deluviales limo-arcillosos altamente plásticos y cohesivos que tienden a saturarse aumentando su peso y favoreciendo su desplazamiento por gravedad.

En la parte inferior del perfil se puede observar dos depósitos aluviales, el aluvial Qh-al-1 conformado por gravas y bloques subredondeados en una matriz arenosa sobre la que se ha depositado el aluvial Qh-al-2 conformado por suelos arcillosos.

Figura 25. Perfil transversal del deslizamiento ocurrido en el sector de Alfonso Ugarte, a la altura de la bocatoma del canal de riego Tingo de Ponasa

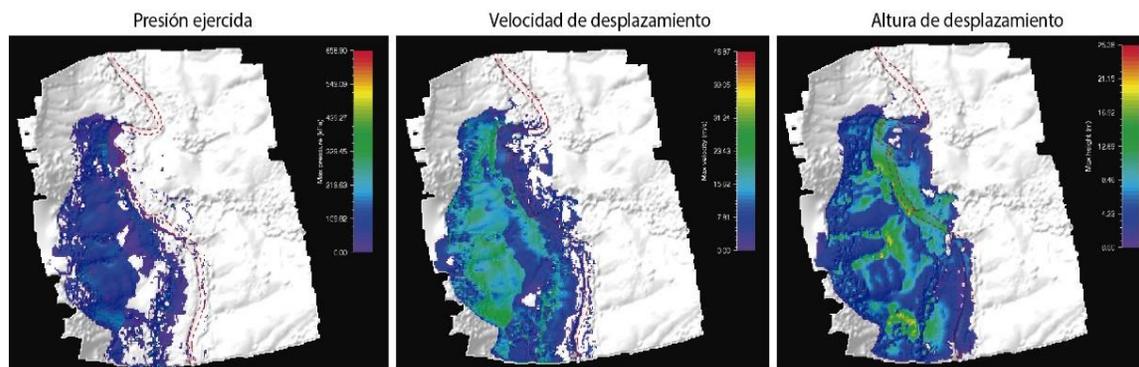
- Volumen total desplazado: 945 249 m³
- Máxima Altitud de material removido: 14.97m
- Máxima velocidad de movimiento: 23.43 m/s
- Máxima presión de movimiento: 200 Kpa

Figura 26. Resultados del modelamiento numérico del deslizamiento evaluado.

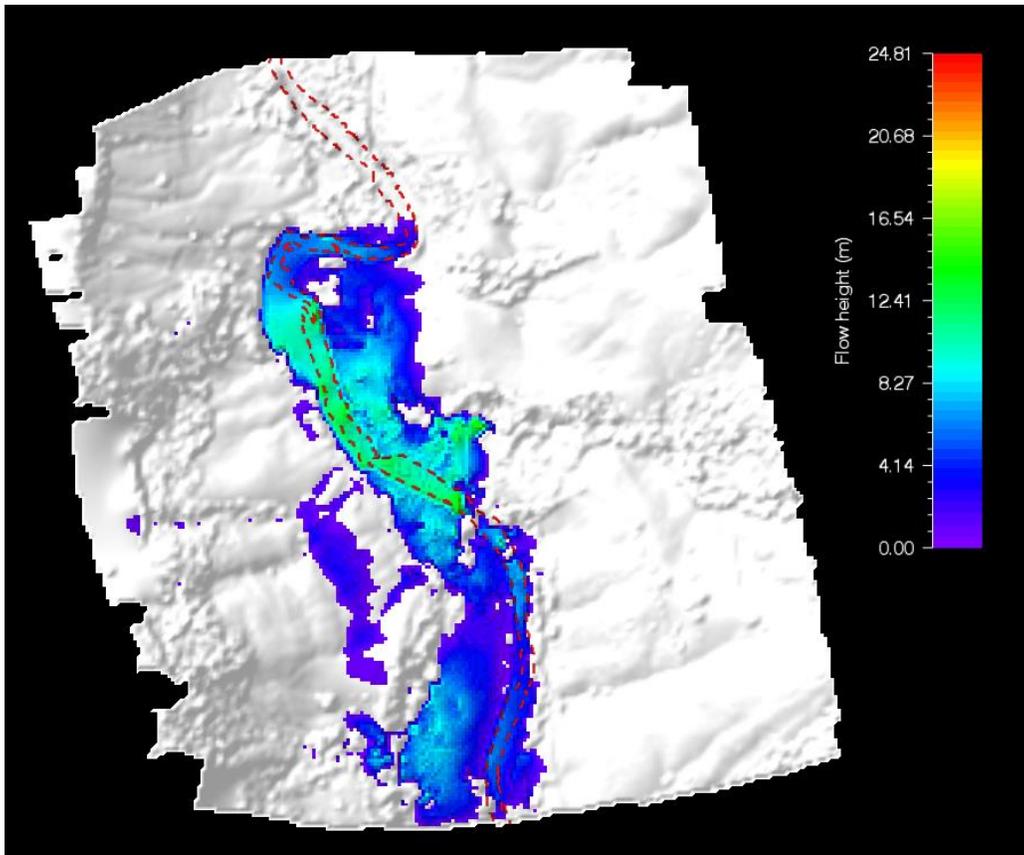
La figura 27, muestra el posible depósito final del deslizamiento, donde el material coluvial se emplaza en parte de la ladera de la margen izquierda y llega a ocupar las terrazas aluviales y fluviales aledañas del cauce del río Ponasa, generando un embalsamiento de este, con un dique estimado de 8.0 m y una longitud de 1.2 km. La figura 28 muestra el perfil antes y después del emplazamiento del material deslizado a lo largo del cauce que sería obturado.

Figura 27. Simulación empírica del depósito final del deslizamiento de ladera de la margen izquierda del río Ponasa, la línea roja entrecortada representa los límites del río Ponasa que sería obturado por el material deslizado.

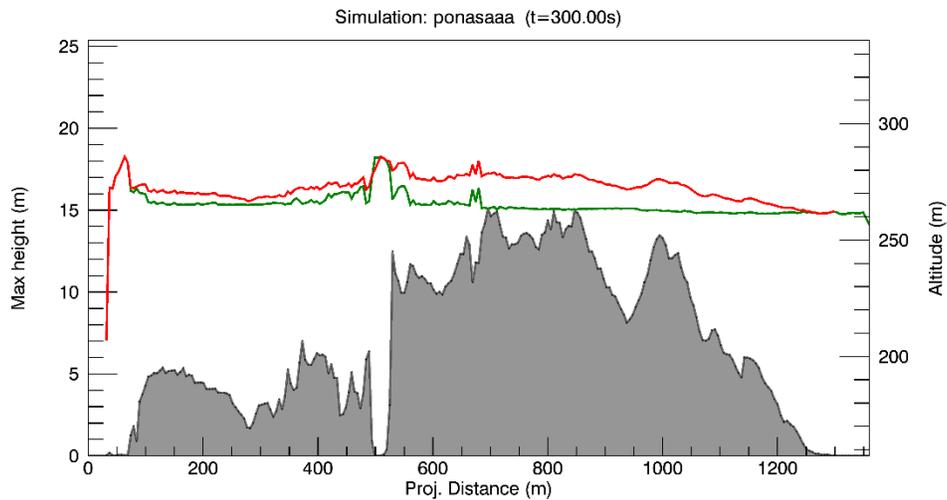
Figura 28. La línea verde indica el perfil del cauce del río Ponasa, los sobresaltos representan errores en el modelo digital del terreno debido a la cobertura vegetal. La línea roja representa el posible depósito de deslizamiento que obturaría el río a lo largo de 1.20 km aproximadamente.

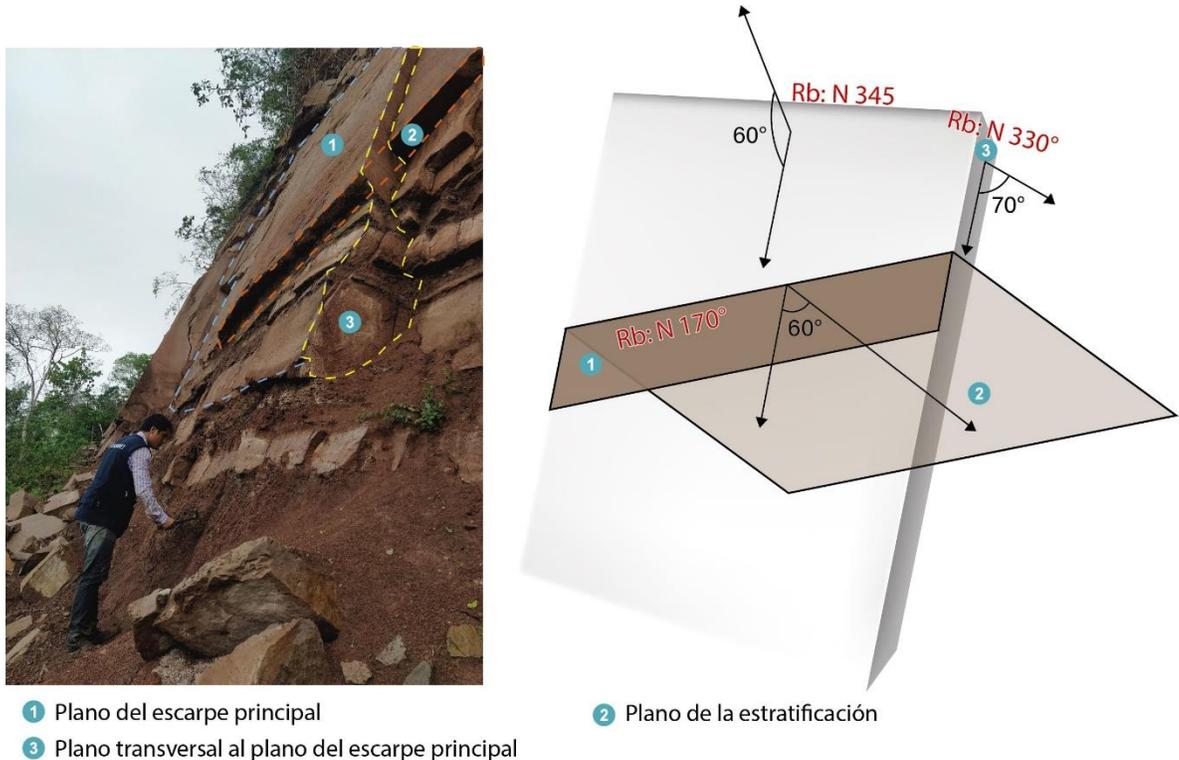
Figura 29. Salto de escarpe vertical visible del deslizamiento de la margen izquierda de la bocatoma del canal Ponasa (Coordenadas UTM WGS 84, 18s: X: 371177 m; Y: 9225083 m).

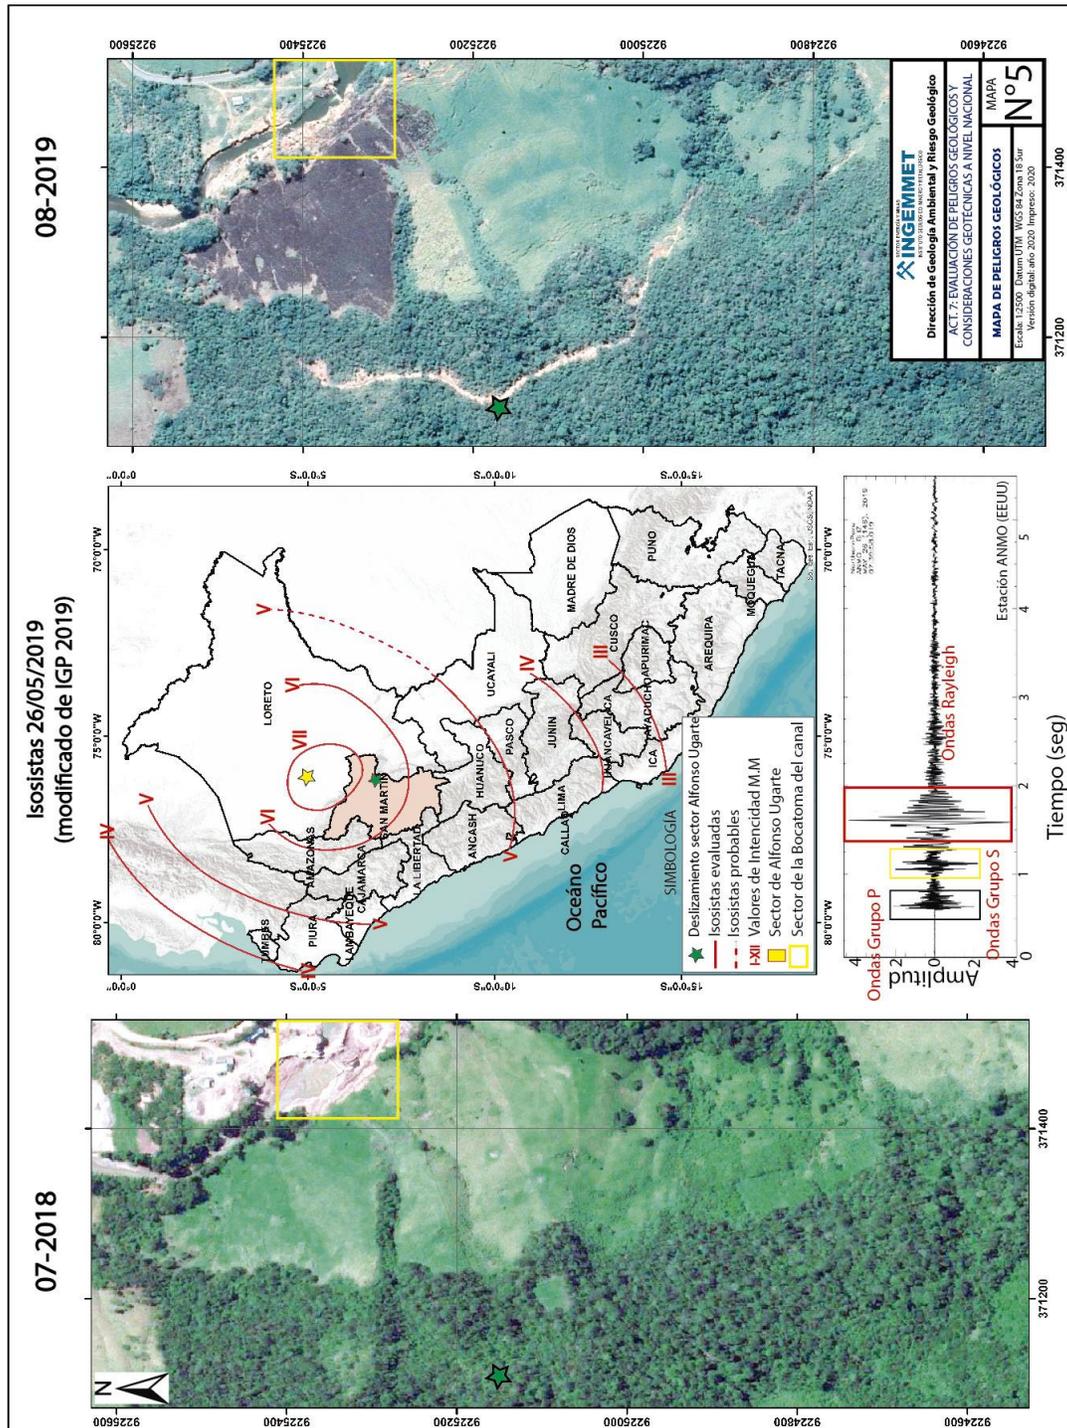
- Se tiene como disparador del evento principal la sismicidad relacionada a efectos cosísmicos del movimiento telúrico del 26 de mayo del 2019, con epicentro a 60 km al Sur de Lagunas, Alto Amazonas, Loreto y a 157 km del deslizamiento, con una profundidad de 135 km y una magnitud momento de 8 (IGP, 2019), cuyas intensidades de Mercalli Modificado habrían alcanzado magnitudes entre VI y VII que desencadenaron el deslizamiento en la zona evaluada (figura 30).

Figura 30. Ilustración muestra el desencadenante del deslizamiento en el sector Alfonso Ugarte.

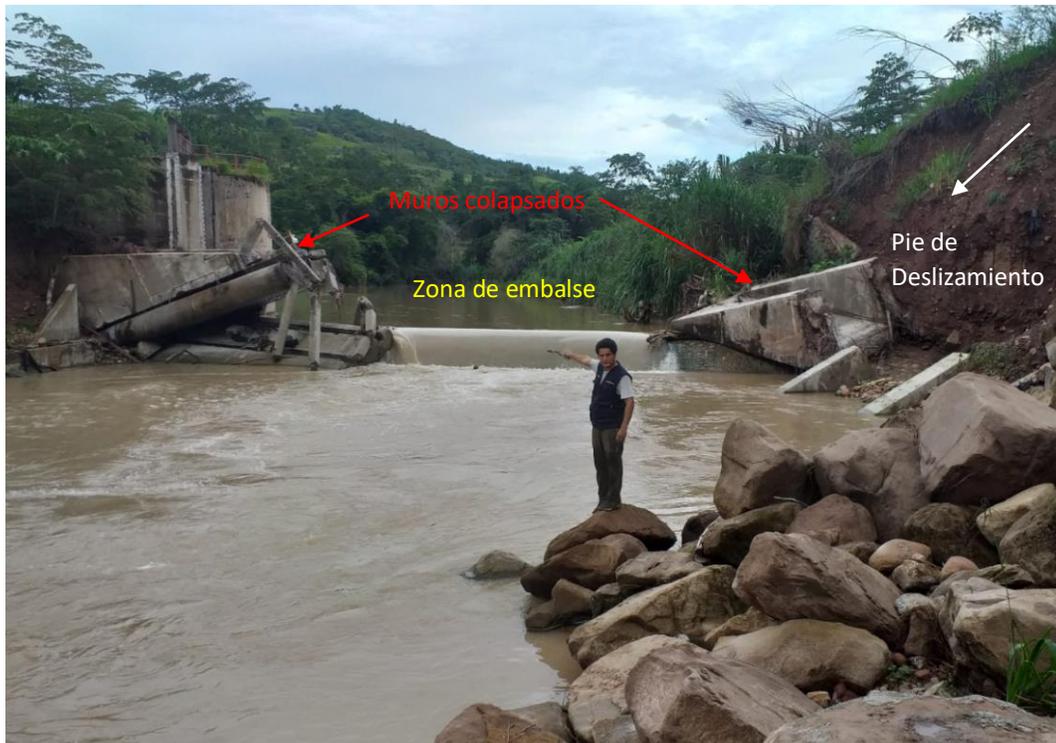
- El pie del deslizamiento colinda con el cauce activo del río Ponasa y dada su ocurrencia y magnitud ha generado empujes de tierra que han siniestrado parte de la infraestructura que compone la captación y de seguir movilizándose ladera abajo afectara la totalidad de dicha infraestructura (figuras 32 - 35), por lo que una de las recomendaciones es la reubicación de esta.
- Es posible la obturación del río Ponasa, como se ha descrito anteriormente. Este escenario comprometería la seguridad física de los poblados asentados aguas abajo y en zona ribereña, tales como: Alfonso Ugarte, Paucar, Huañipo, San Antonio, Leoncio Prado, Nueva América, Aypena, Tingo de Ponasa, Mariscal Castilla y Santo Tomás (figura 36). En tanto, es necesario realizar estudios a mayor detalle del deslizamiento, que consideren investigaciones geotécnicas, geofísicas y monitoreo topográfico de la masa inestable.

Figura 32. Vista aguas arriba de la infraestructura destruida de la bocatoma de agua del canal de irrigación Ponasa (Coordenadas UTM WGS 84, 18s: X: 371439 m; Y: 9225406 m)

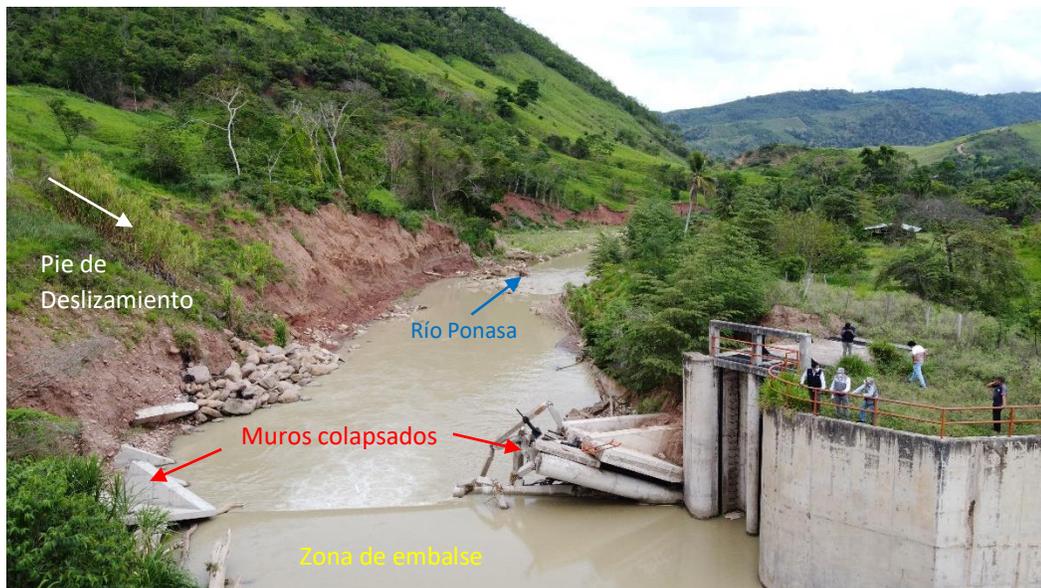
Figura 33. Vista hacia aguas abajo de captación del canal de irrigación Ponasa. Coordenadas UTM WGS 84, 18s: X: 371497 m; Y: 9225354 m.

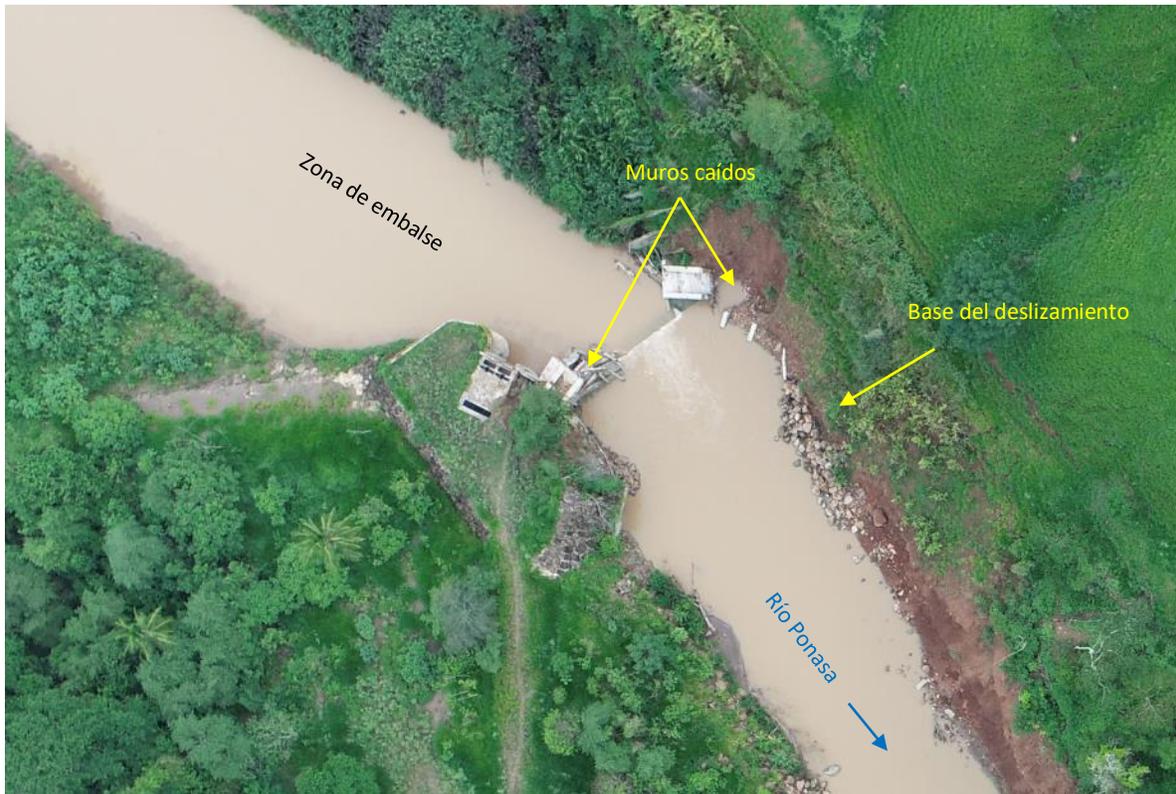
Figura 34. Vista en planta de la captación del canal de irrigación Ponasa.

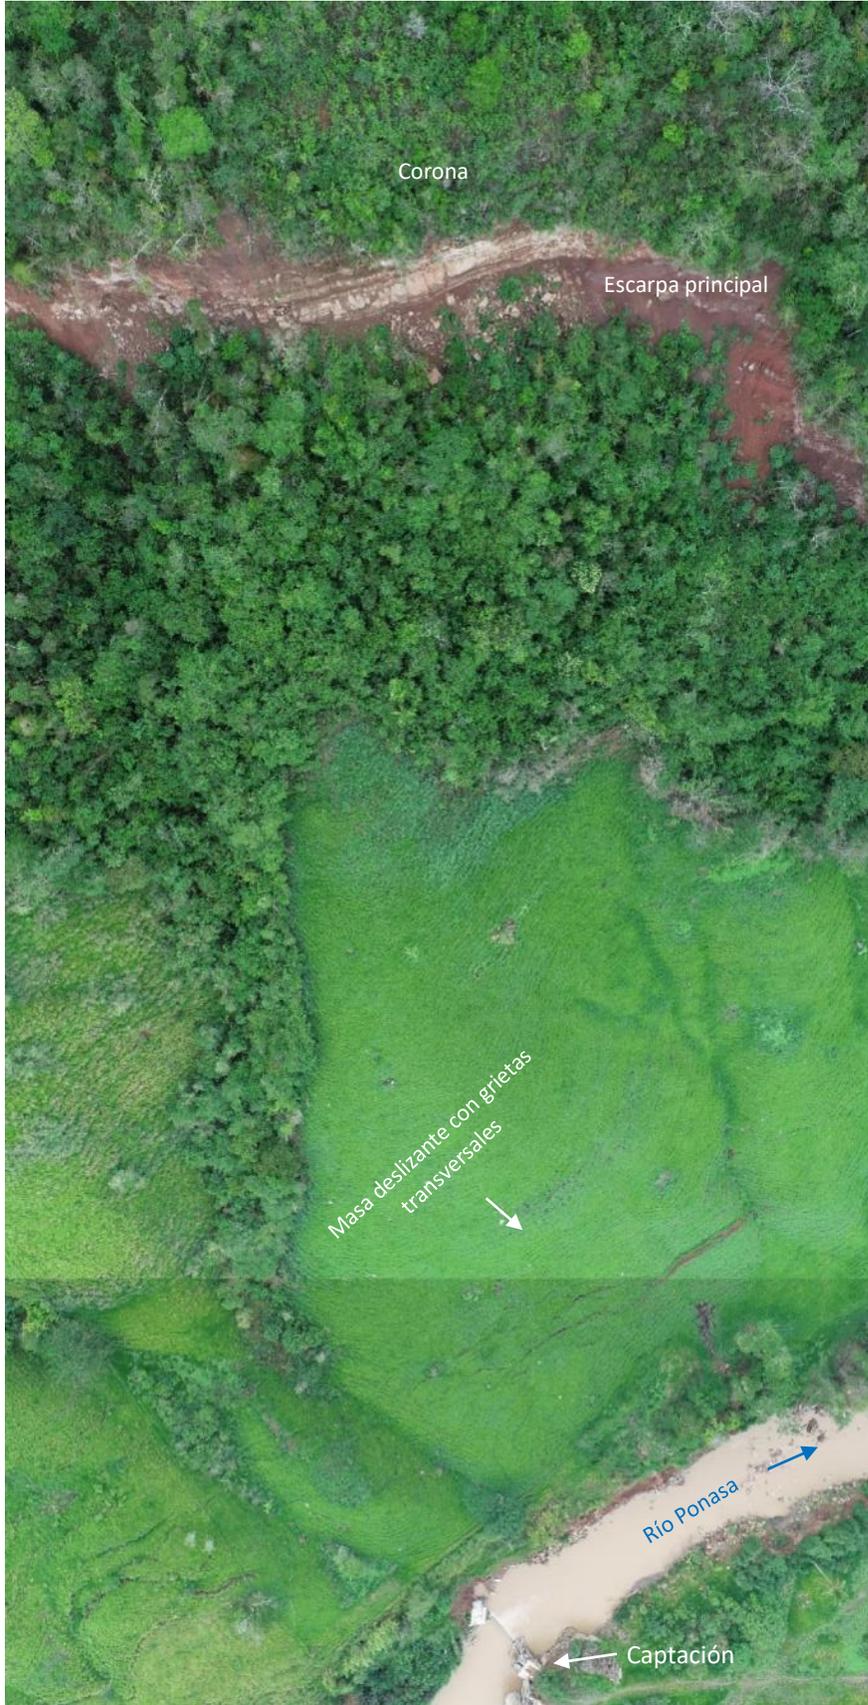
Figura 35. Vista en planta del deslizamiento ocurrido en el sector de Alfonso Ugarte, a la altura de la captación del sistema de irrigación Ponasa.
