Informe Técnico N° A7108

EVALUACIÓN GEOLÓGICA Y GEODINÁMICA DEL DESLIZAMIENTO EN EL SECTOR DE ALFONSO UGARTE

Región San Martín
Provincia Picota
Distrito Shamboyacu

ENERO
2021

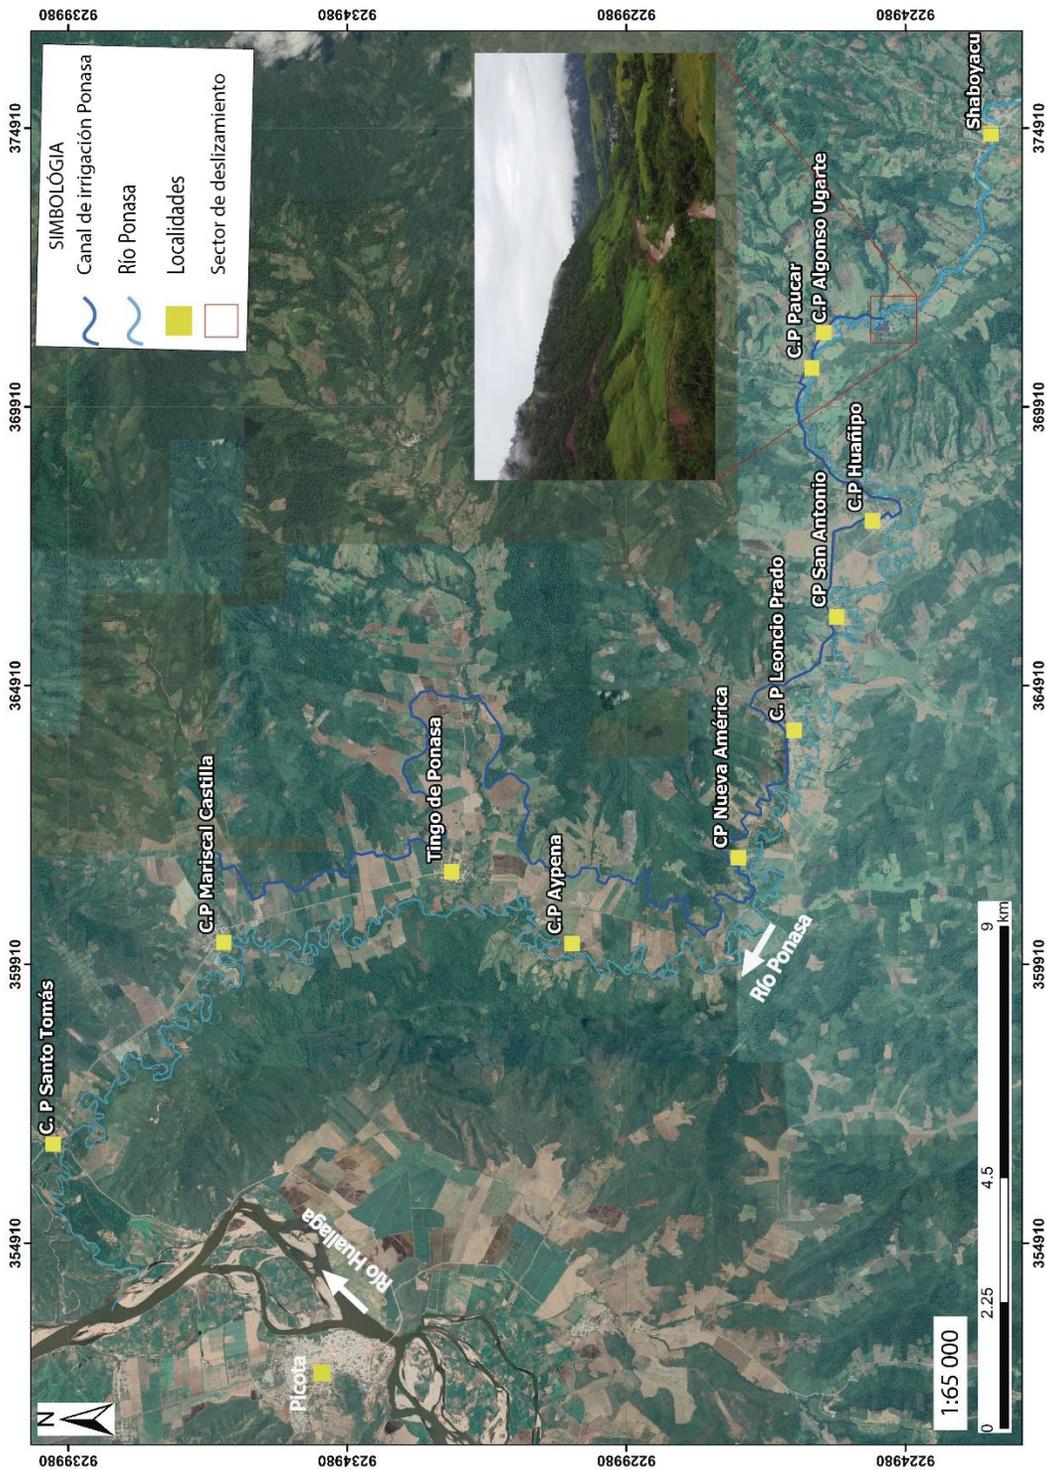
Figura 36. Localidades aguas abajo del sector del deslizamiento que se verían afectadas por un represamiento y posterior desembalse que generaría un flujo de detritos e inundación.
