DIRECCIÓN DE GEOLOGÍA AMBIENTAL Y RIESGO GEOLÓGICO

Informe Técnico N° A7112

EVALUACIÓN DE PELIGROS GEOLÓGICOS EN EL CASERÍO DE SOGÓN

Región La Libertad
Provincia Gran Chimú
Distrito Sayapullo

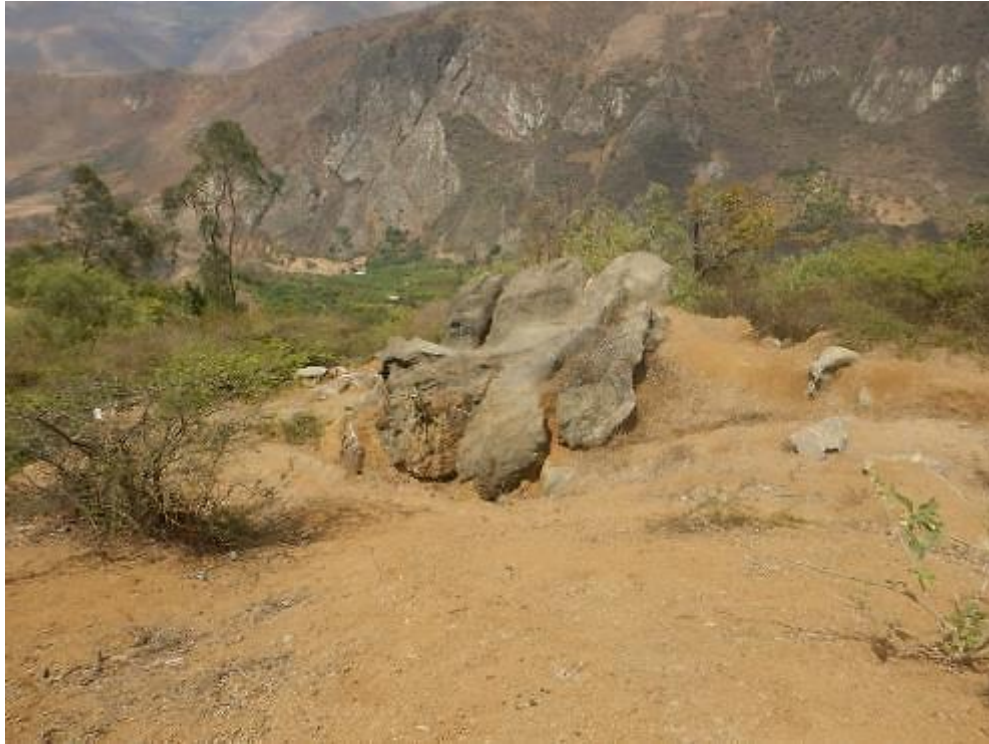
Fotografía 1: Bloques de caliza de la formación Chulec

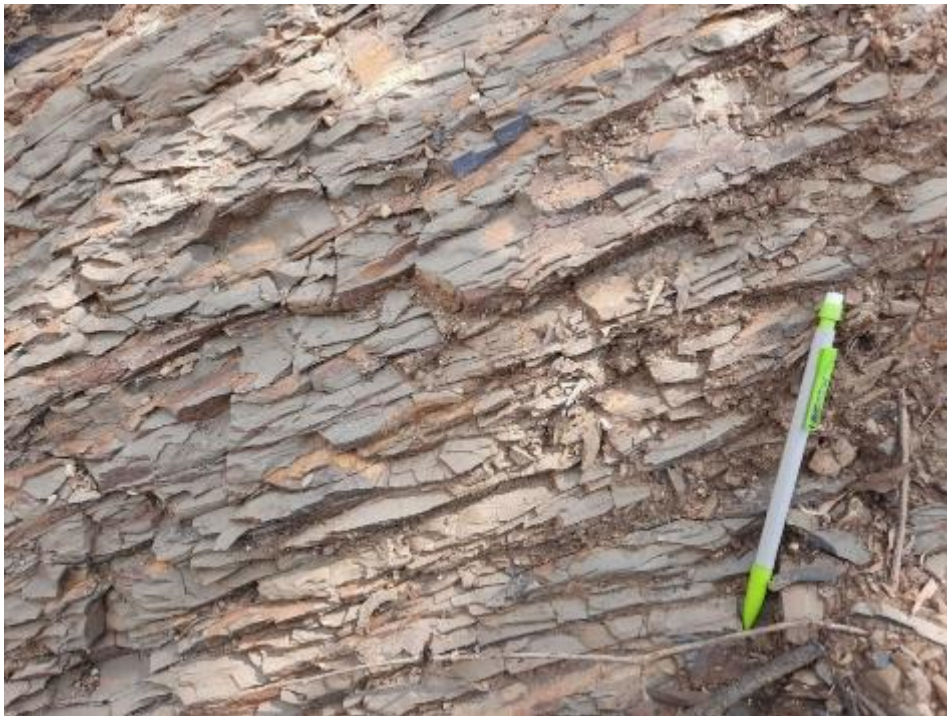
Fotografía 2: Afloramiento de lutitas calcáreas altamente fracturadas en la cabecera y flanco derecho del área de estudio.

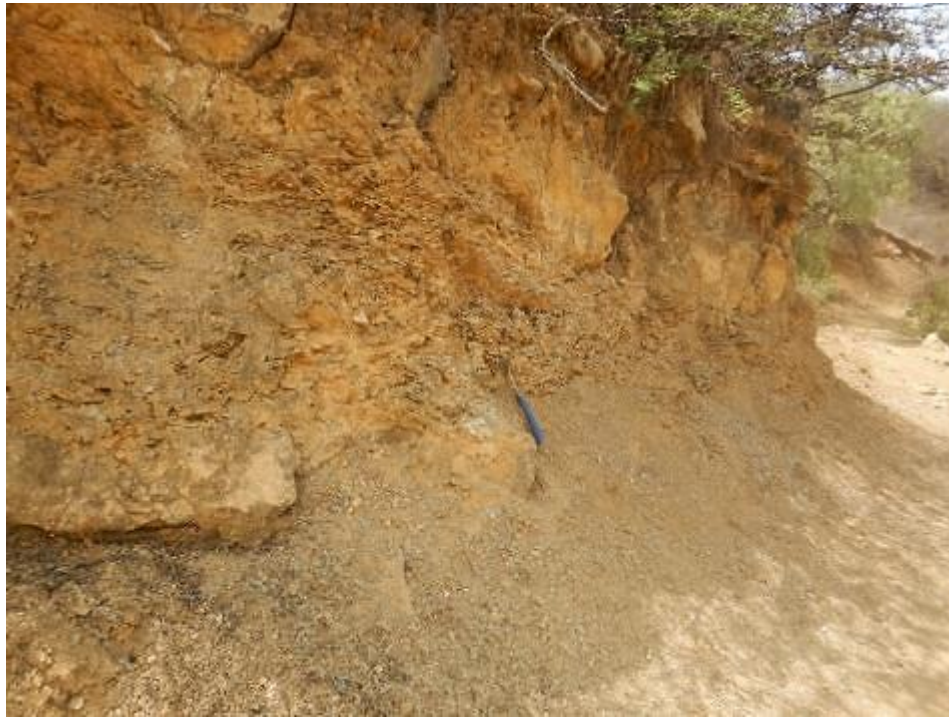
Fotografía 3: Afloramiento de lutitas calcáreas altamente fracturadas y meteorizadas

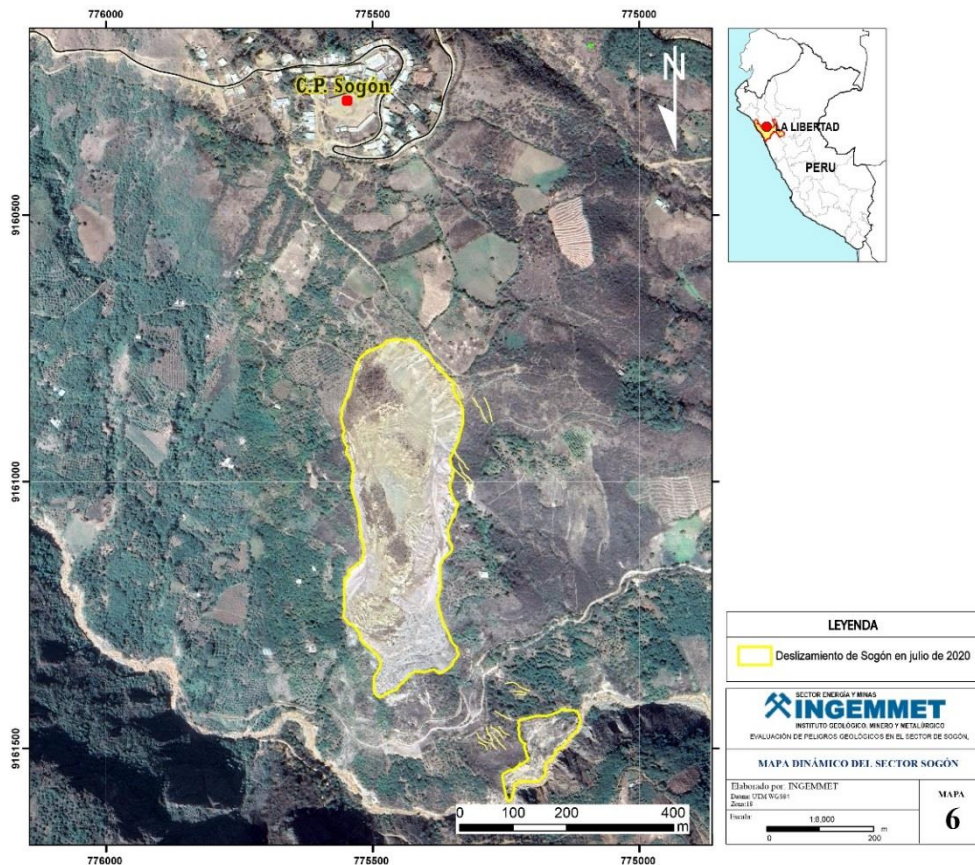
El cartografiado dinámico y la fotointerpretación de la imagen satelital de terraincognita, muestra un deslizamiento, presenta escarpa circular y salto de 89 m, longitudinalmente se extiende a lo largo de 670 m, con dirección al río de Sayapullo. El caserío de Sogón se encuentra a solo 315 m de la cabecera del deslizamiento activo.

Figura 12. Zona de deslizamiento activo en el caserío de Sogón.

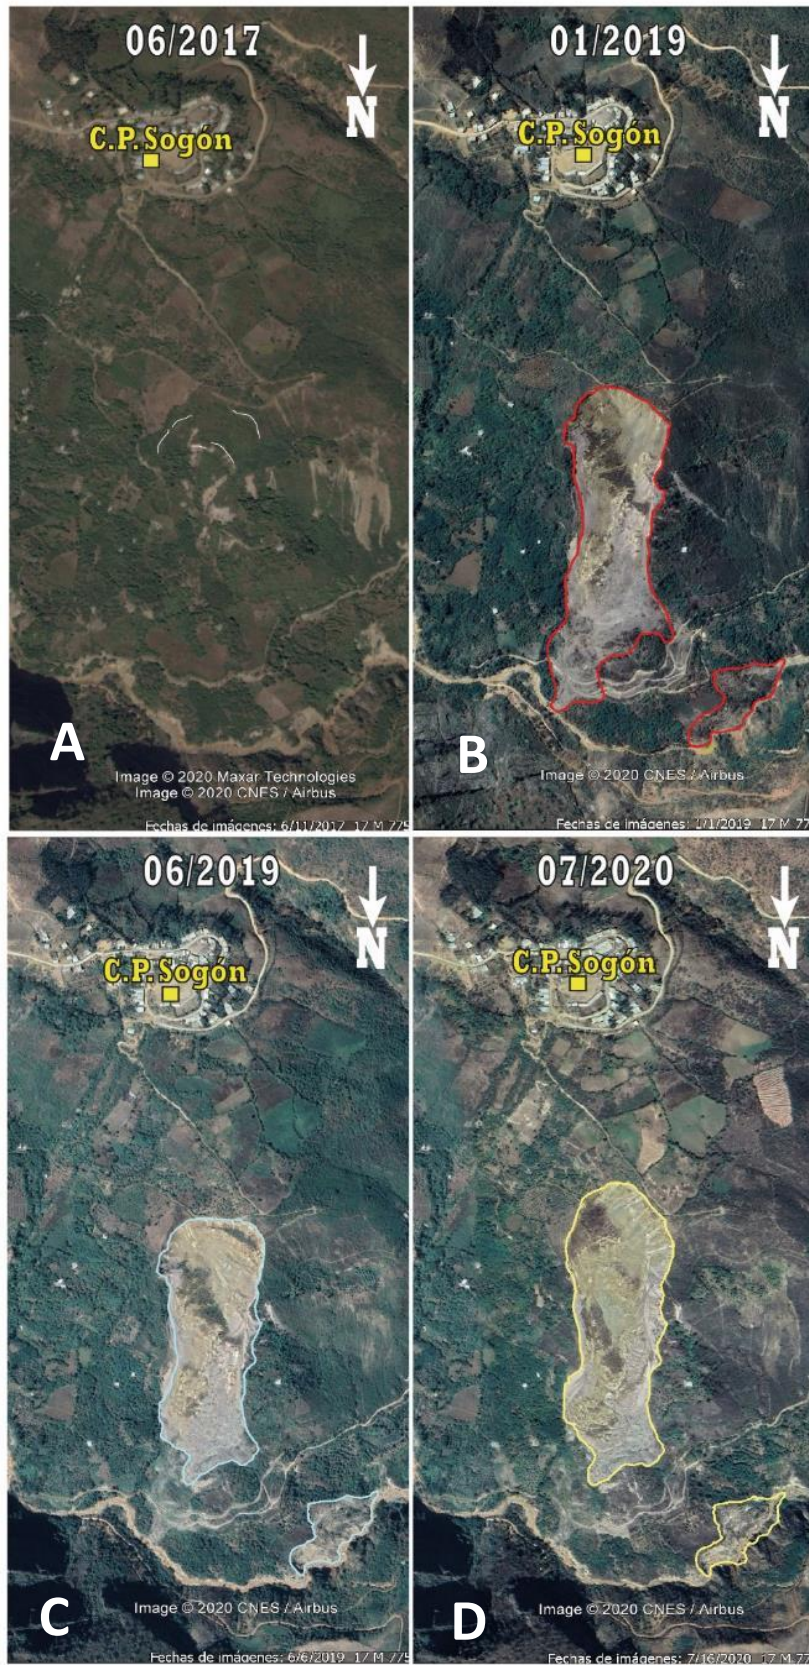
Así mismo se observa alineamientos y/o aperturas que cortan terrenos de cultivo y áreas marrones (líneas blancas de figura 13A). La presencia de estas estructuras pudo ser la evidencia de la desestabilización del talud en esta zona.

- C) ENERO DE 2019: El deslizamiento tenía una geometría longitudinal, largo: 734 m y ancho: 195 m, su masa desplazada se extendía hasta el cauce del río. A 120 m al NW del deslizamiento de Sogón se observa otra zona agrícola afectada por la presencia de deslizamiento (figura 13B), según las imágenes satelitales previas, este movimiento se habría desencadenado entre noviembre de 2017 y enero de 2019.

- D) JUNIO DE 2019: El deslizamiento tenía un largo: 595 m y ancho: 205 m. La cabecera del deslizamiento retrocedió 35 m, mientras que en el pie 2.62 ha afectadas por la masa desplazada fueron nuevamente convertidas en áreas cultivables, reduciendo así las dimensiones del deslizamiento originado (figura 13C).

- E) JULIO DE 2020: El deslizamiento tenía un largo: 670 m y ancho: 228 m. La cabecera del deslizamiento retrocedió 80 metros en dirección al caserío de Sogón. Solo 1.52 ha de las 2.63 ha siguen siendo cultivadas en la parte baja del deslizamiento (figura 13D).

Figura 13. Evolución multi-temporal de deslizamiento de Sogón

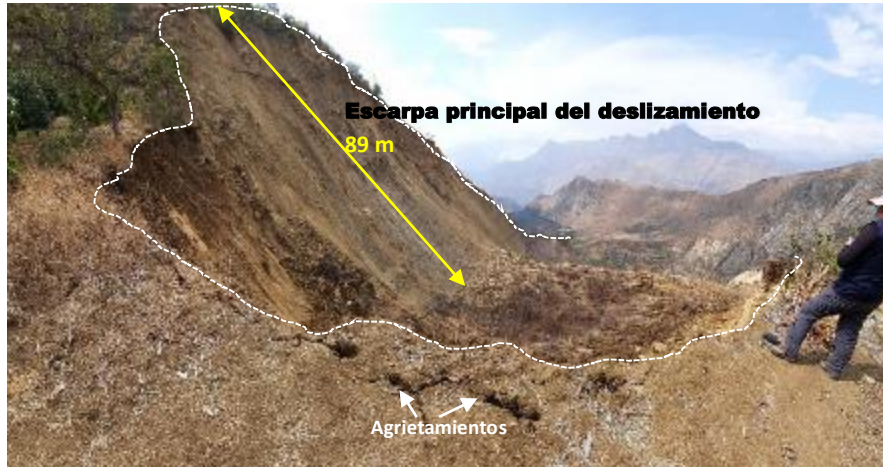
El deslizamiento de Sogón es de tipo rotacional retrogresivo, porque su escarpa principal retrocede ampliando sus dimensiones temporalmente. Su escarpa expuesta de 89 m de salto, muestra la presencia de afloramientos de caliza, lutitas calcáreas (figura 14). Se observa también la presencia de bancos de margas en el flanco izquierdo del deslizamiento (figura 15 y 16).

En el momento de la inspección, en los flancos del deslizamiento se observó agrietamientos con aperturas de 10 a 20 cm (figura 15, 16 y fotografía 4).

Figura 15. Vista lateral del deslizamiento de Sogón.

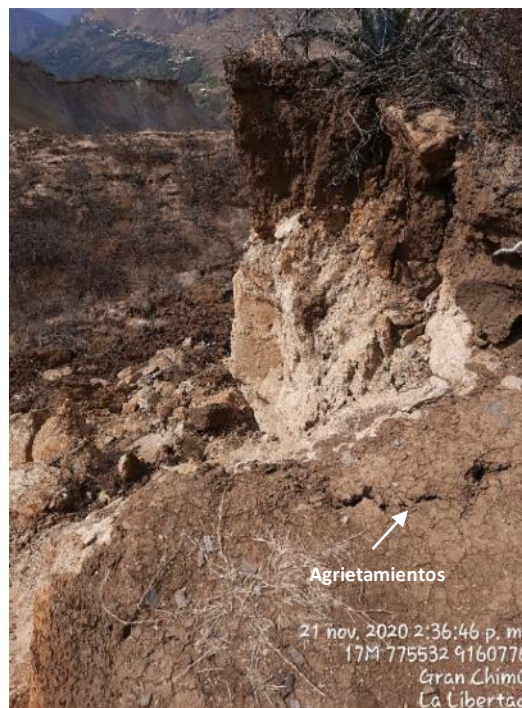
Figura 16. Vista de bancos margosos y agrietamientos, en el flanco izquierdo del deslizamiento de Sogón.

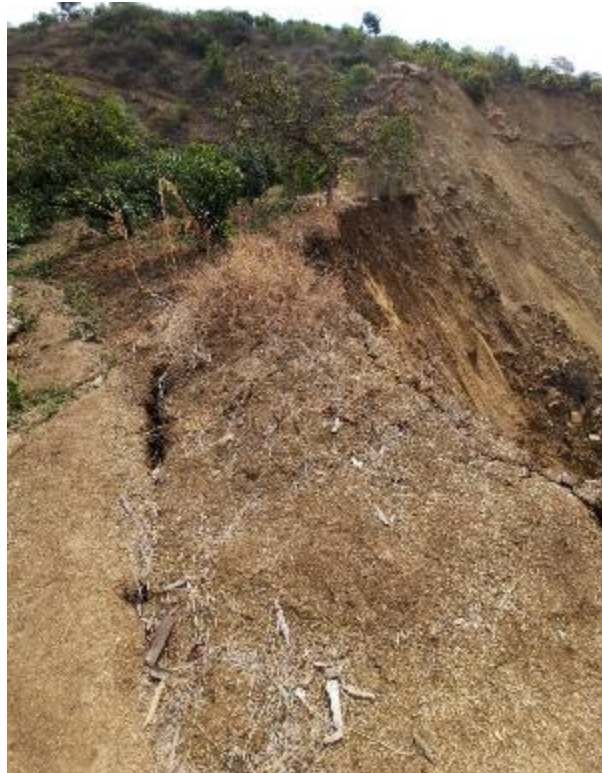
Fotografía 4. Agrietamientos con saltos de 20 cm en el flanco derecho del deslizamiento.

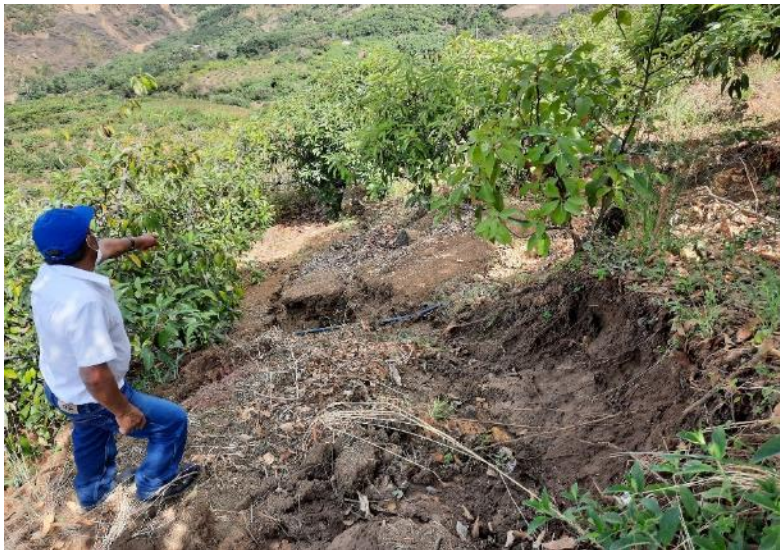
La parte alta del deslizamiento de Sogón presenta hundimientos y aperturas en el terreno, debido a la presencia de humedad en el sector, producto del riego de plantaciones de palta (fotografía 5).

Fotografía 5. Sector húmedo por riego de plantaciones de palta

- a) Revestir los canales de riego o usar mangueras que no permitan la infiltración de agua en el suelo.
- b) Cubrir las cárcavas generadas por erosión y zanjas antrópicas usadas como canal de riego precario, esta actividad es de accionar inmediato y antes de la temporada de lluvia.

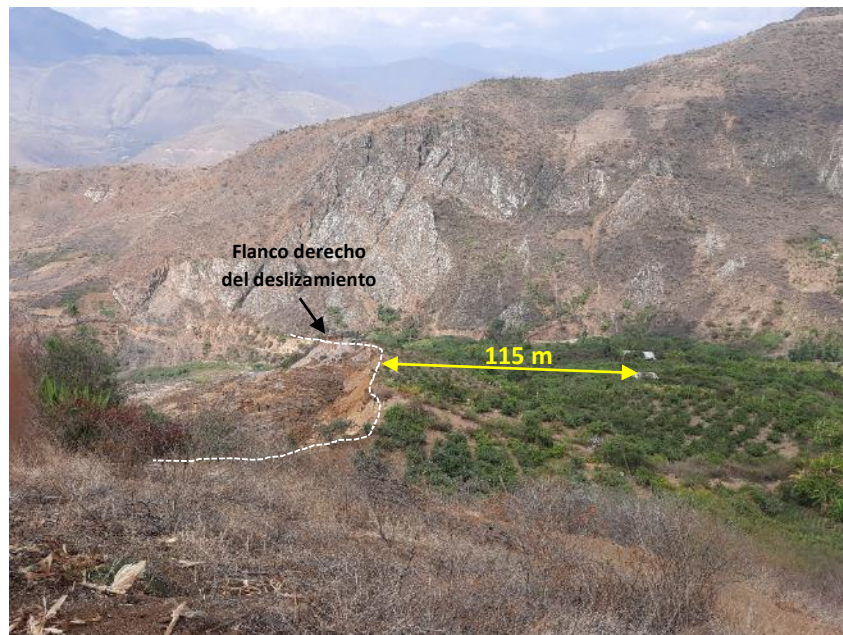
Los plantaciones de palta que no fueron destruidas en el flanco izquierdo por deslizamiento de Sogón, continúan siendo regadas a través de canales sin revetimiento. Sin embargo, se observó la presencia de muchos agrietamientos que evidencian la ampliación de las dimensiones del deslizamiento. Además de esto, se aprecian viviendas a solo 115 m del flanco derecho del deslizamiento (figura 17).

Figura 17. Vista de terrenos de cultivo y viviendas cerca al flanco derecho del deslizamiento

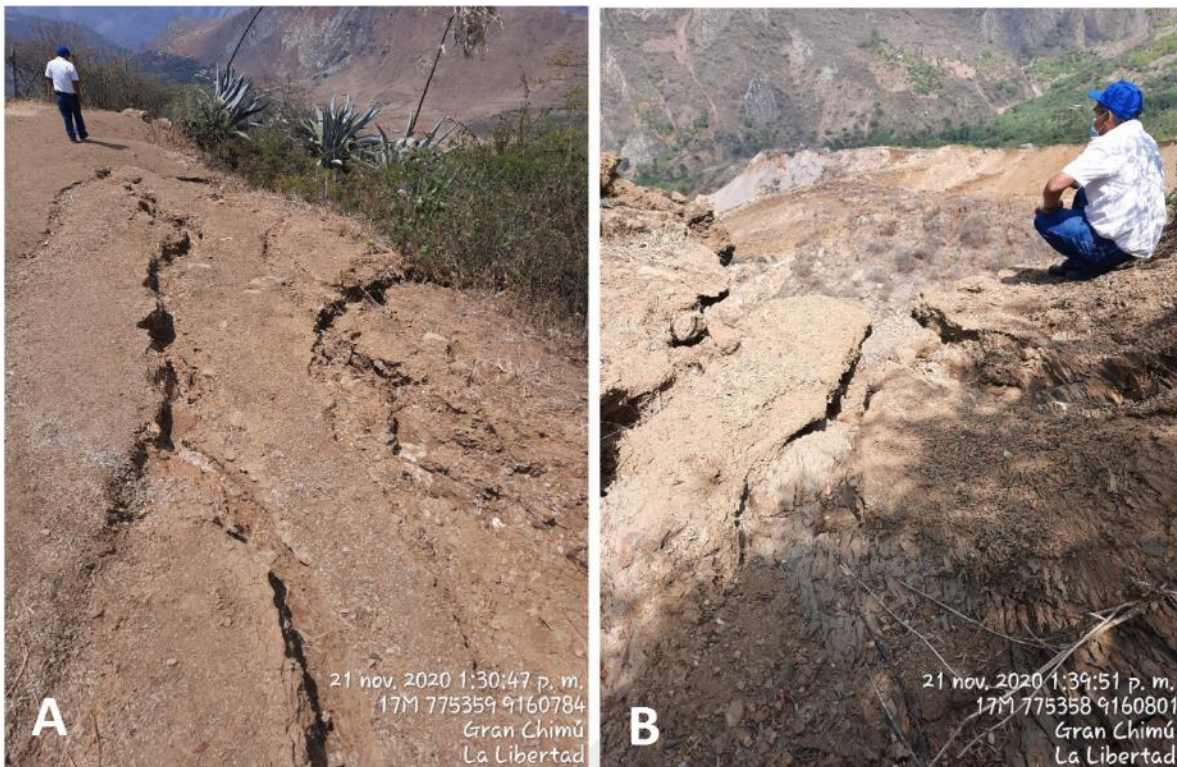
En los trabajos de campo, se observó presencia de flujos de agua. Localizados en la cabecera y flanco izquierdo del cuerpo del deslizamiento, esto ha condicionado una mayor erosión y socavamiento, por ello la generación de cárcavas de más de 5 m de longitud y 20 cm de apertura (figura 18).

En temporada de lluvia estas cárcavas pueden comportarse como canales activos, que generen mayor infiltración de agua en la cabecera y flanco izquierdo del deslizamiento de Sogón (figura 18).

Figura 18. Los flujos de agua han generado socavamiento / cárcavas sobre las lutitas calcáreas sobre la cual se asienta el caserío de Sogón. Ya sean estas naturales o antrópicas (elaboradas como canales no revestidos para el riesgo de terrenos de cultivo). A) a 10 m de la escarpa principal del deslizamiento. B) flanco izquierdo del deslizamiento

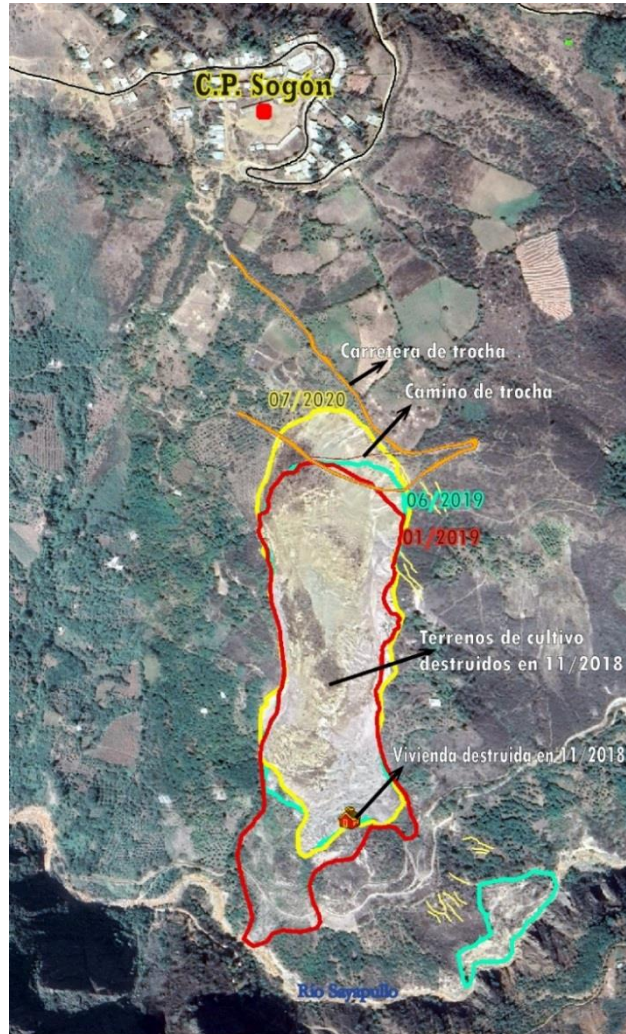
El deslizamiento de Sogón, a la fecha ha destruido (figura 19):

- 15 hectáreas de terrenos de cultivo pertenecientes a 15 familias

- En la escarpa del deslizamiento ha destruido 215 m de trocha y 180 m de camino de herradura al caserío de Sogón, estas eran las únicas vías de acceso a hectáreas cultivables de 55 familias en la parte baja. Actualmente los pobladores tienen que pagar para pasar por terrenos ajenos a recoger sus plantaciones, por no ser estos terrenos de uso público

- 1 vivienda en la parte baja del deslizamiento
- La masa desplazada del deslizamiento, cubrió la carretera de comunicación entre el caserío de Sogón y Chanchamayo.

- Destruyó postes de alumbrado público, que abastecía de luz al caserío de Chanchamayo.
- Afectó el canal de Chirimoyo, que abastecía de agua a los caseríos de Nuevo Mundo, Porvenir, Rancho, Farrat, La Franja, etc.

Figura 19. Daños que causó el deslizamiento de Sogón

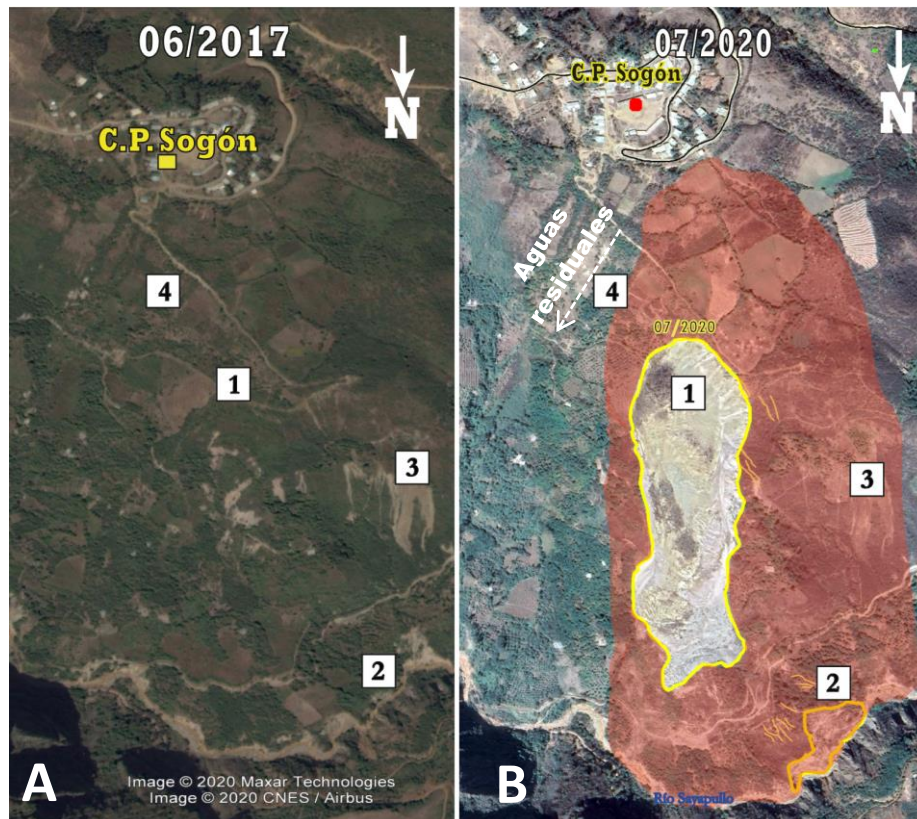
En las imágenes de junio de 2017 se han identificado 4 zonas propensas a la ocurrencia de deslizamientos. Dos de estas cuatro zonas se reactivaron. Sin embargo, la zona 3 y 4 continúan siendo áreas propensas a la activación de deslizamientos de mayores dimensiones (figura 20).

Figura 20. Zonas propensas a la ocurrencia del deslizamiento en el área de estudio. A) junio de 2017. B) julio de 2020

En el caserío de Sogón se ha observado que el desagüe se encuentra sin revestimiento y sus aguas residuales son enviadas a la quebrada. Según el testimonio de pobladores estas aguas residuales no tienen un desfogue en la parte baja y simplemente desaparecen (figura 20 B).
