**INFORME DE EVALUACIÓN DE RIESGO POR SISMO EN EL
ASENTAMIENTO HUMANO SANTÍSIMA VIRGEN DE FÁTIMA,
DISTRITO DE VENTANILLA, PROVINCIA CONSTITUCIONAL DEL
CALLAO, REGIÓN CALLAO**

ELABORACIÓN DEL INFORME TÉCNICO

**Gerencia Regional de Defensa Nacional, Defensa Civil y Seguridad Ciudadana
Gobierno Regional del Callao**

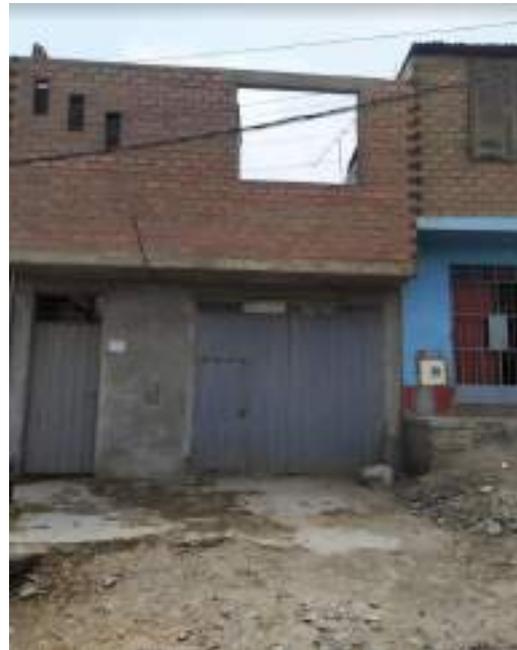
Vivienda de la Mz. A Lt. 31 donde se recomienda reforzar los muros del segundo nivel.

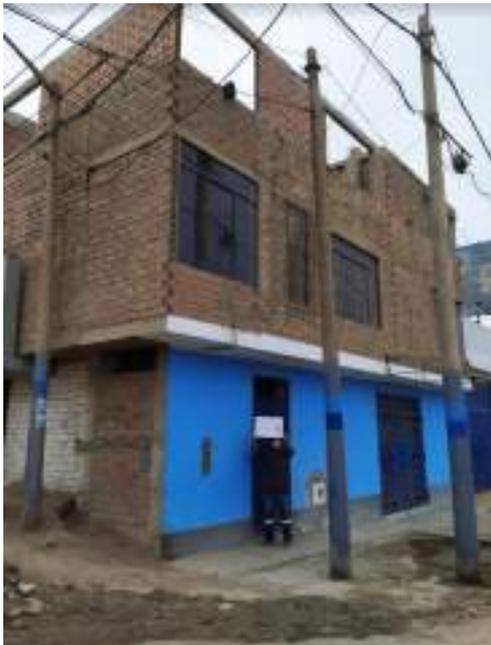
Vivienda de la Mz. A Lt. 4 donde se recomienda mejorar el confinamiento del muro del segundo piso.

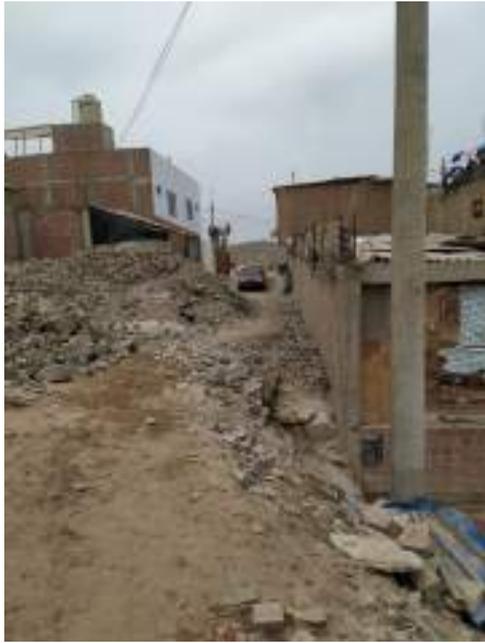
Vivienda de la Mz. A Lt. 15 donde se aprecia la base inestable.

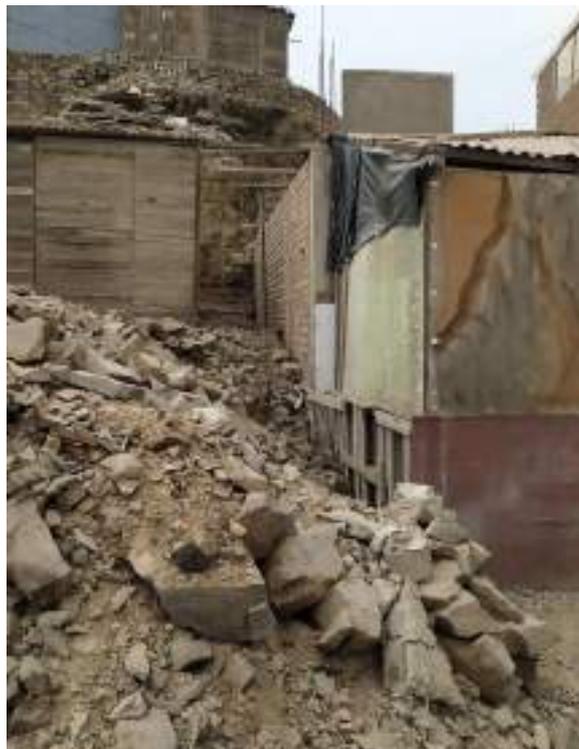
Mz ' It 4 con riesgo de derrumbe de tierra en la parte posterior de la vivienda.

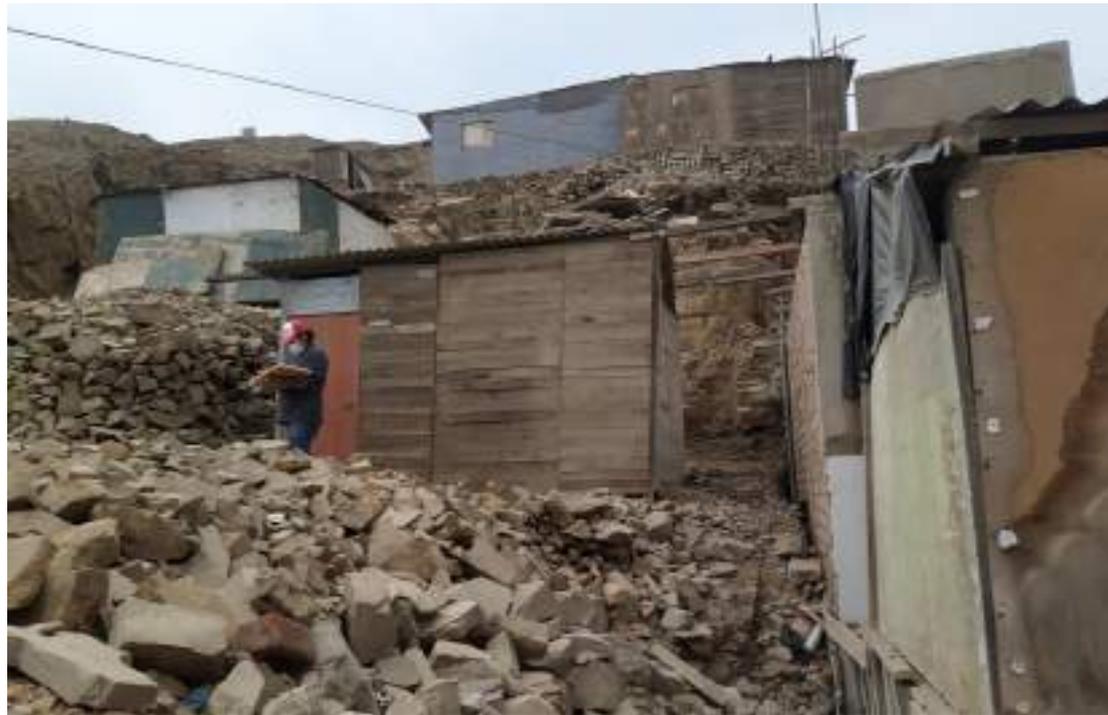
Vivienda de la Mz A' Lt 5 expuesta a deslizamiento de terreno lateral y posterior.

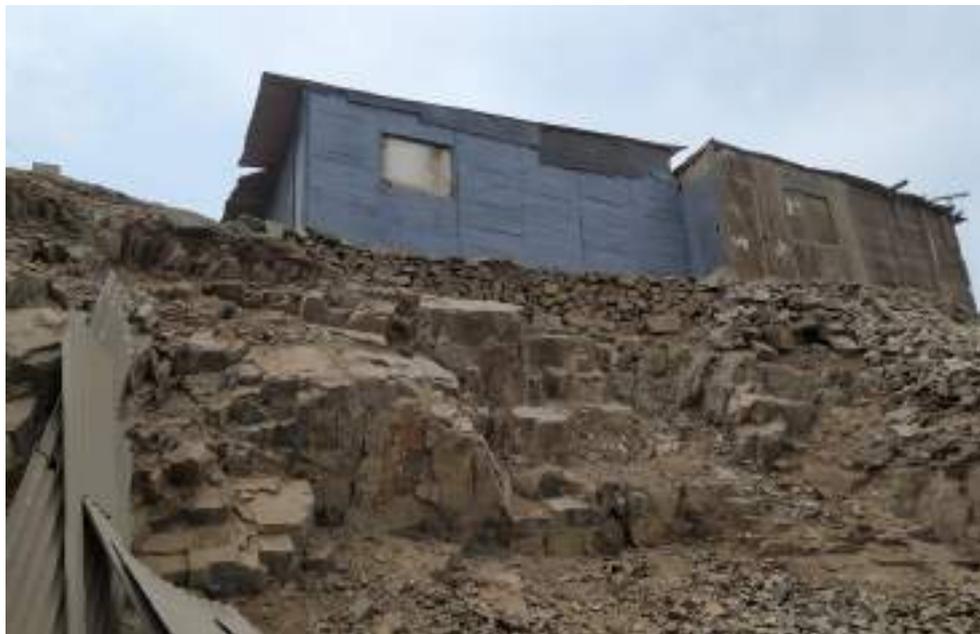
Vivienda de la Mz A' Lt 7 cerca a desnivel de terreno, imagen tomada desde parte baja.

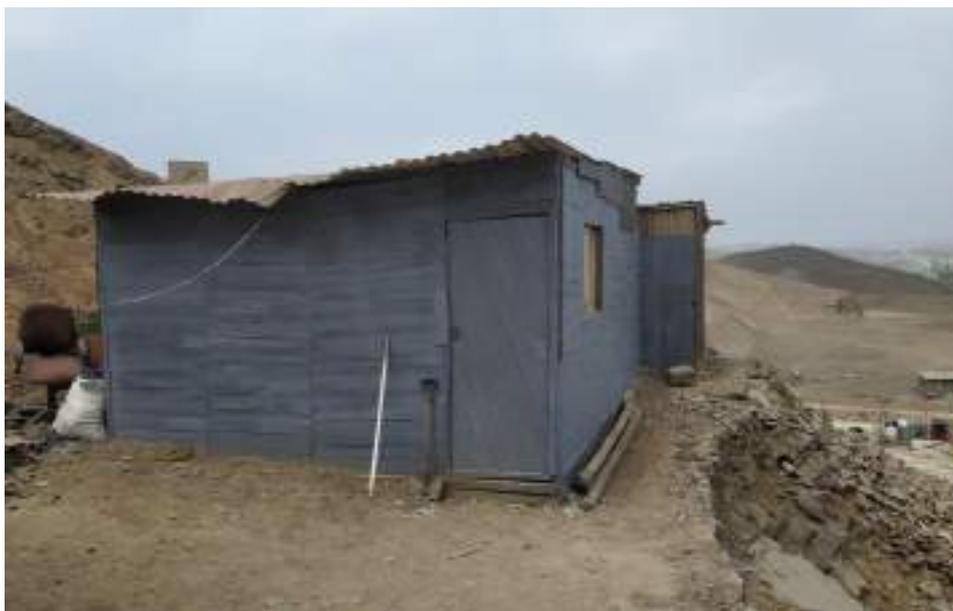
Vivienda de la Mz A' Lt 7 cerca a desnivel de terreno, imagen tomada desde el mismo nivel.

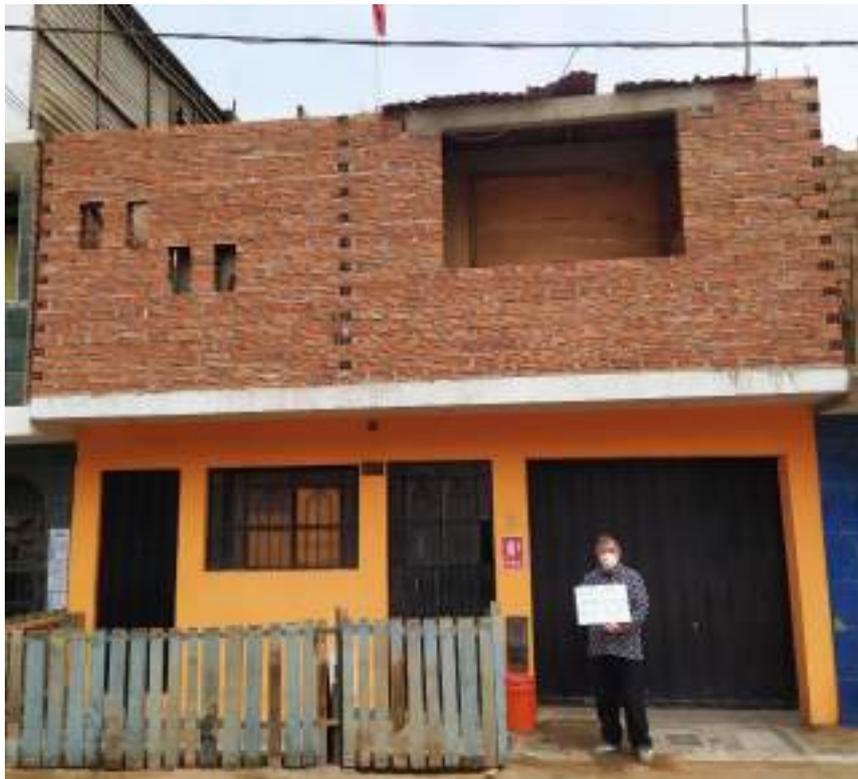
Vivienda de la Mz. D Lt. 16 donde se recomienda mejorar el confinamiento del muro del segundo piso. Imagen tomada desde la Calle 6.

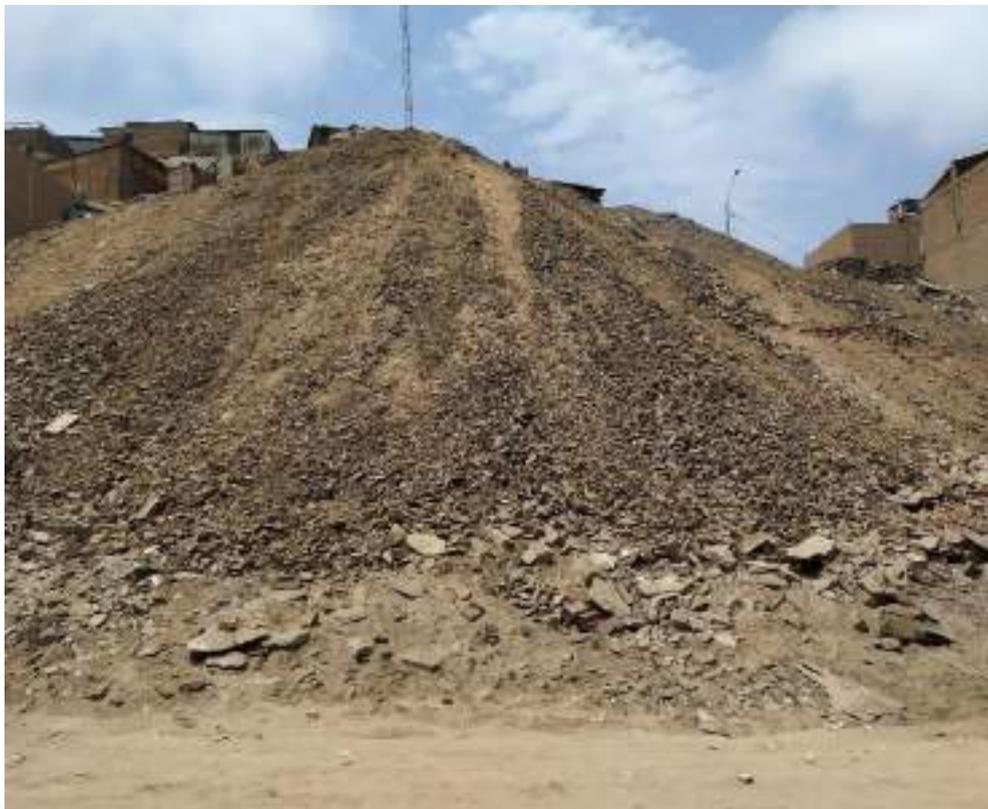
Vista del Parque N° 02 tomada desde la Calle 3. Donde se aprecia la posibilidad de deslizamiento de tierra ante un sismo.

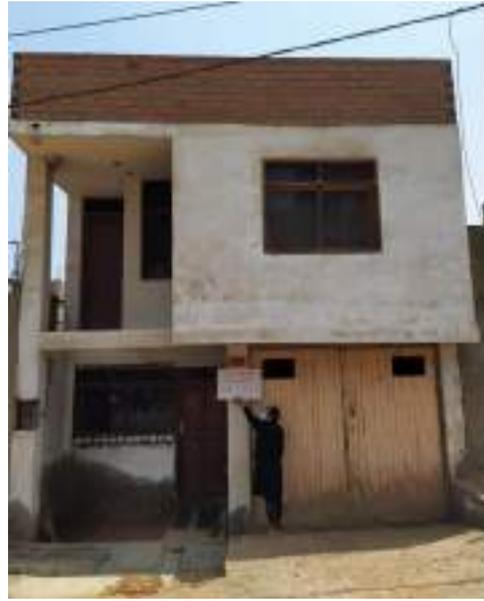
Vivienda de la Mz. E Lt. 20 donde se evidencia columna perforada donde atraviesan tuberías para instalaciones. Imagen tomada desde la Calle 3.

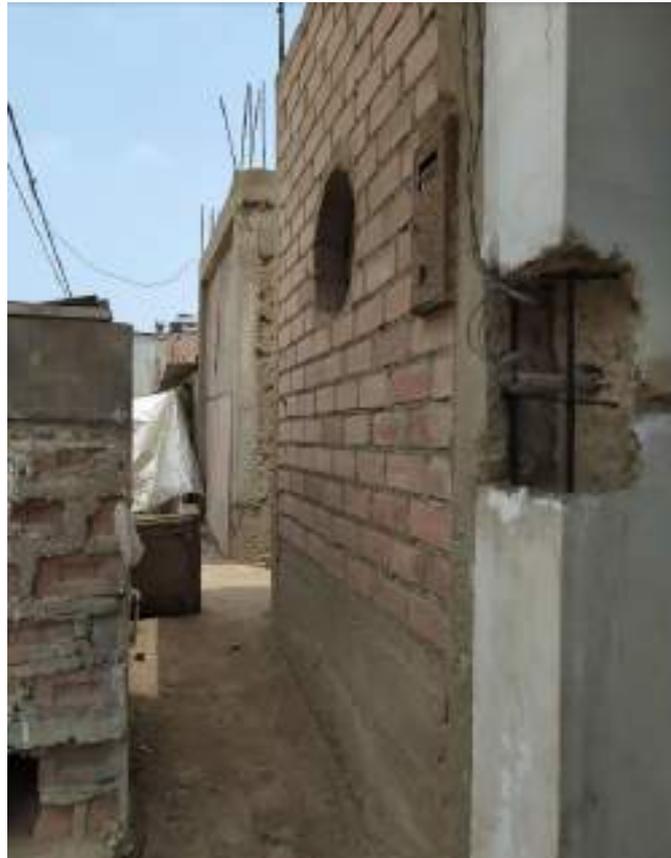
Vivienda de la Mz. E Lt. 20 donde se evidencia columna perforada.
