DIRECCIÓN DE GEOLOGÍA AMBIENTAL Y RIESGO GEOLÓGICO

Informe Técnico N° A7096

EVALUACIÓN DE PELIGROS GEOLÓGICOS POR DESLIZAMIENTOS Y REPTACIONES EN LOS SECTORES HUALCAYAN Y TAMBO (CANTA)

Región Lima
Provincia Canta
Distrito Canta

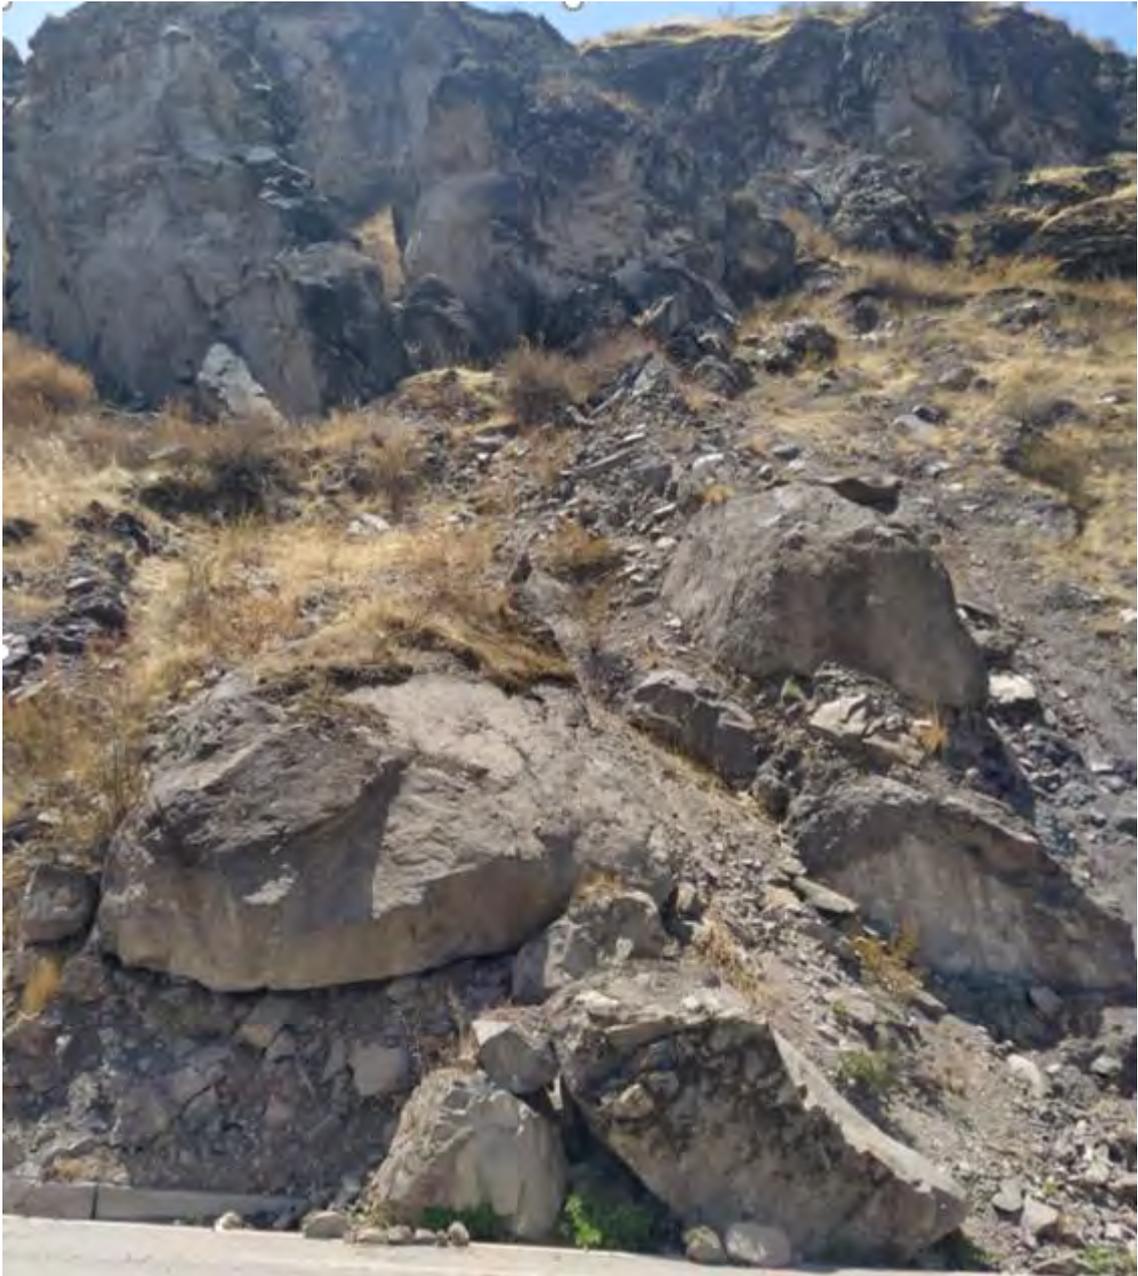
Fotografía 1. Se observa el depósito (coluvial) de una zona de derrumbe reciente en la carretera Canta – Cerro de Pasco con bloques subangulosos que pasan los 3 m de longitud (sector Hualcayan).

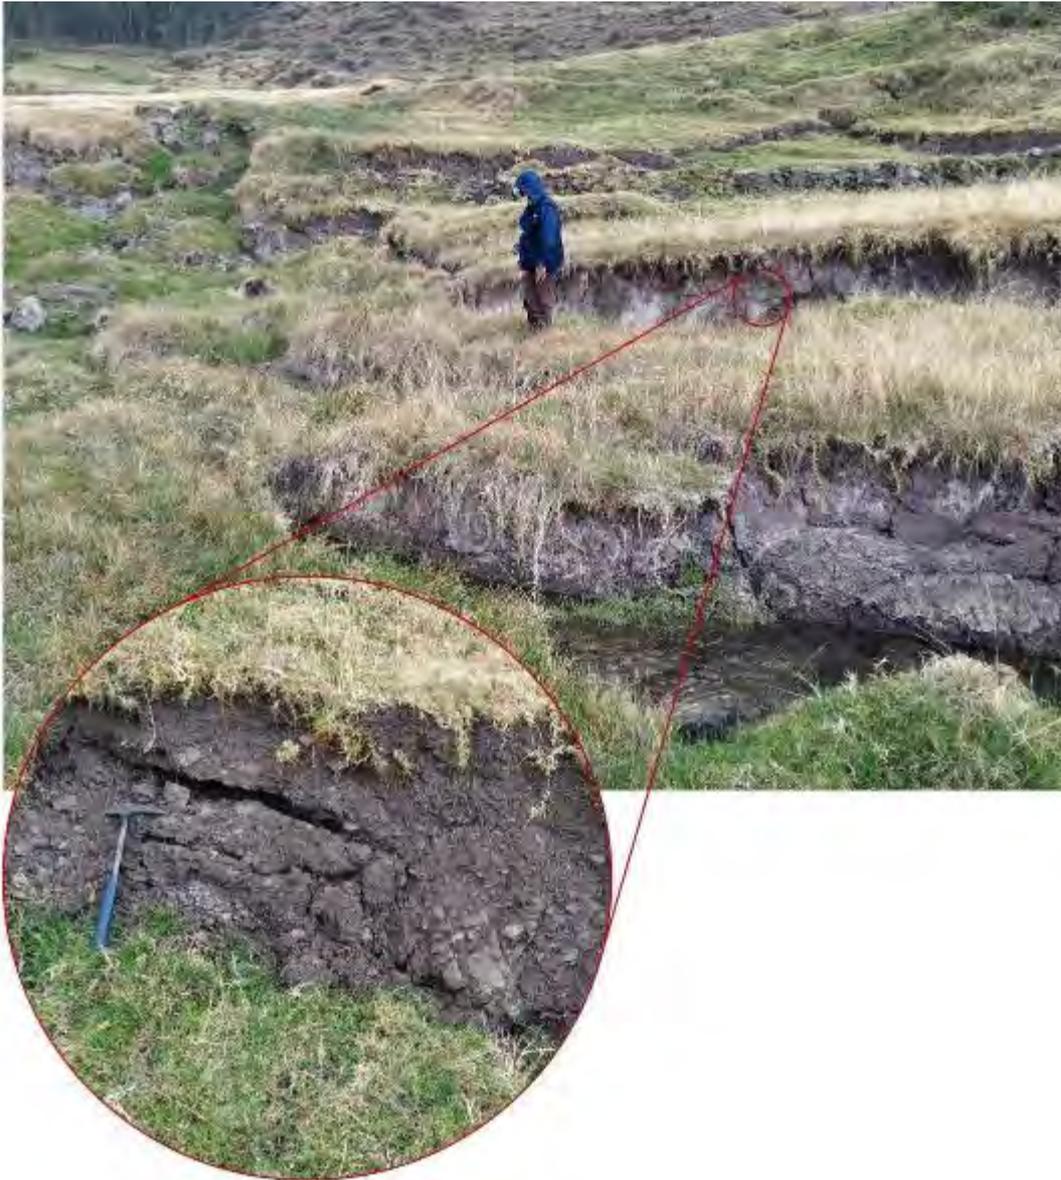
Figura 5. Depósito coluvio-deluvial, sobre el que se presentaron los procesos de deslizamientos y reptaciones en el sector Hualcayan, obsérvese las grietas con presencia de agua, debido a la sobresaturación de terreno.

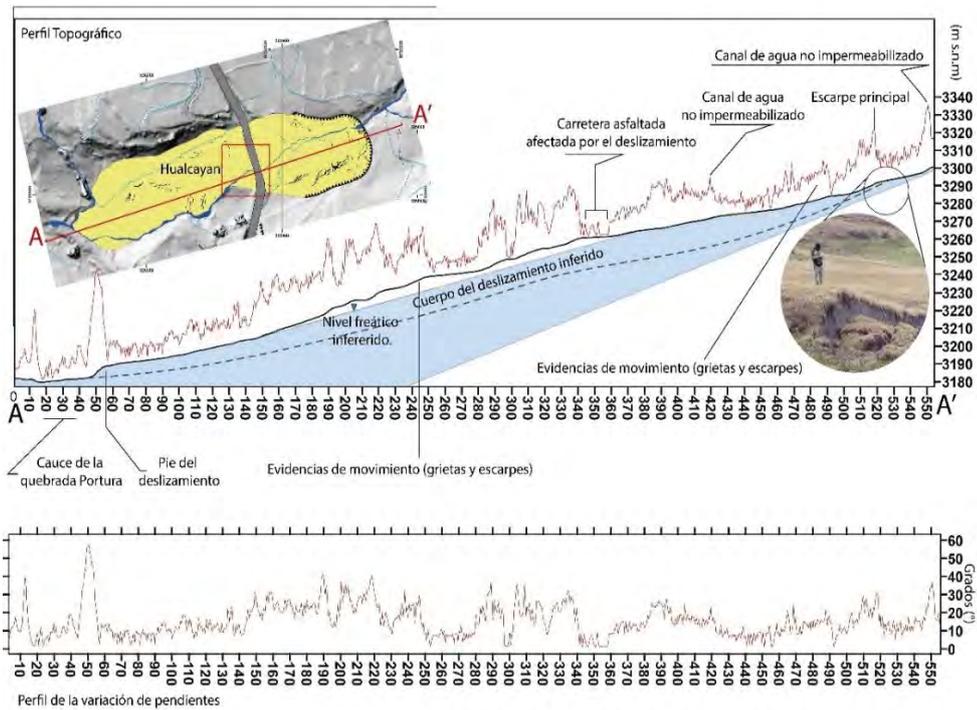
Perfil Longitudinal A-A' (sector Hualcayan): este perfil muestra el cuerpo de un deslizamiento elongado de tipo rotacional con una pendiente promedio de 25°, cuyo pie del deslizamiento se encuentra a los 3185 m s.n.m con una pendiente de 50° (muy escarpada) debido a la erosión de las aguas provenientes de la quebrada Portura (que favorecen su inestabilidad), las evidencias del movimiento de este cuerpo se observan a los 3235 m s.n.m y 3260 m s.n.m donde se evidencia un cambio abrupto en las pendientes que refleja zonas de agrietamiento y escarpes secundarios, el escarpe principal de 1.90 m, se ubica a los 3291 m s.n.m, entre dos canales de agua no impermeabilizados que saturan el suelo acelerando el desplazamiento y afectando 170 m aproximadamente de la carretera asfalta y el badén de la misma, ubicada a los 3260 m s.n.m., así, como a las viviendas del sector Hualcayan.

Figura 10. Perfil longitudinal del cuerpo del deslizamiento A-A', en el sector de Hualcayan, el trazo negro continuo muestra la topografía, mientras que el trazo rojo muestra la variación de las pendientes sobre la topografía, la escala real de las pendientes en grados, se puede observar en el cuadro inferior.

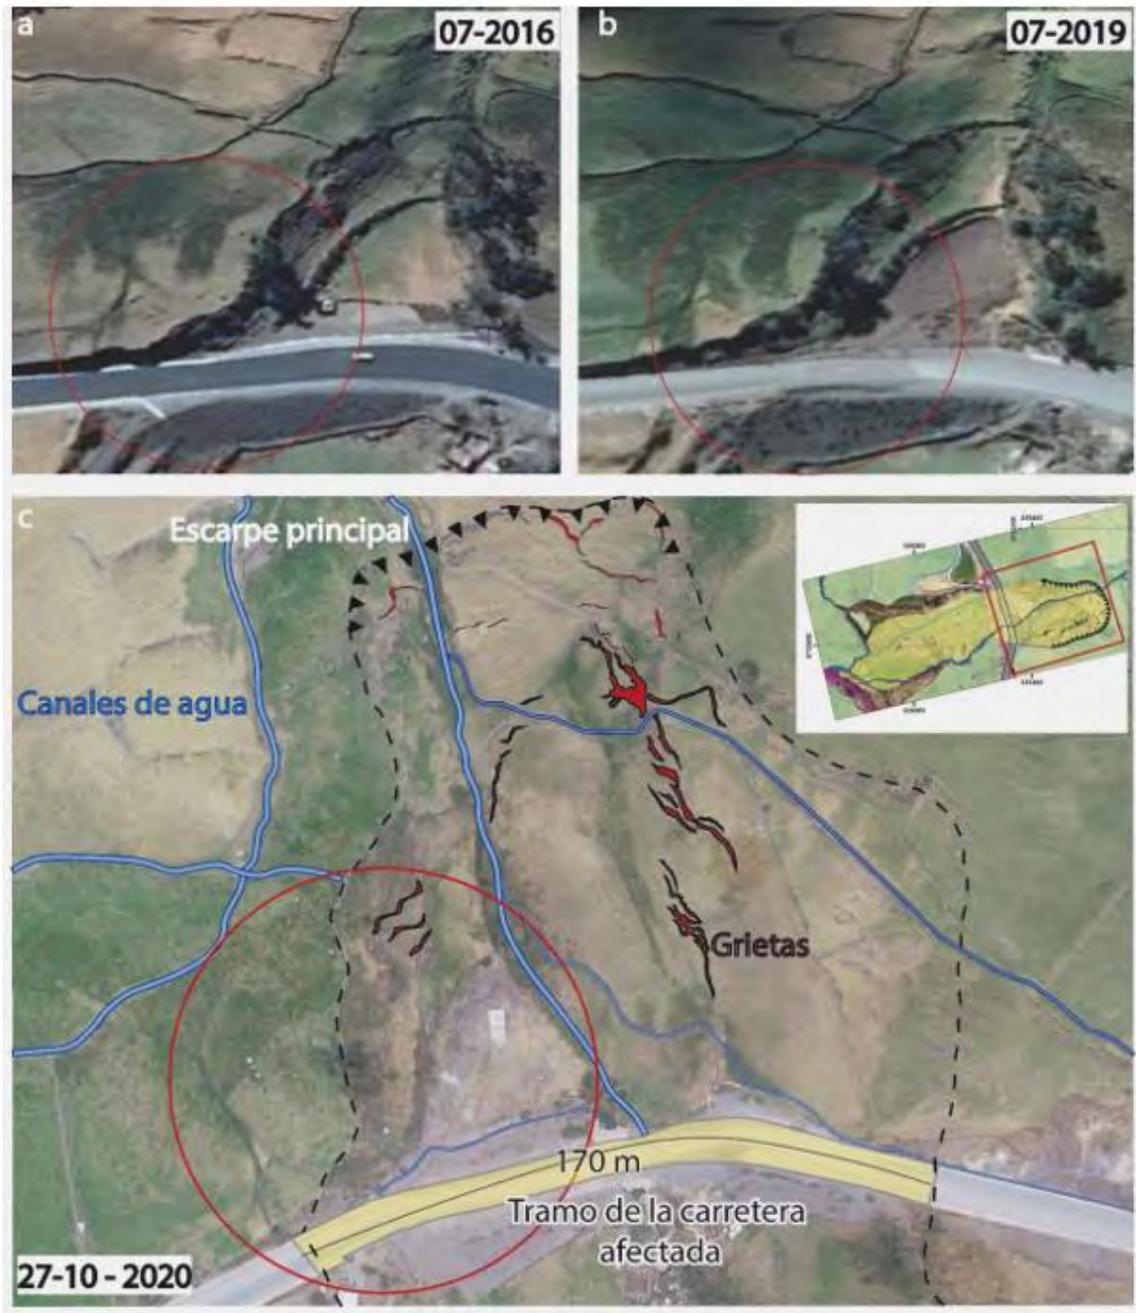
debido a la sobresaturación de los suelos, el terreno tiene pendientes moderadas a muy escarpadas y la zona más afectada se encuentra a 170 metros por encima y 50 metros debajo de la carretera (figura 11). Mediante el uso de imágenes satelitales multitemporales (Google Earth), puede inferirse que la reactivación de este cuerpo empezó en el año 2017 (coincidiendo con el fenómeno de “El Niño”) desde entonces se han ido presentando grietas y pequeños escarpes a lo largo del deslizamiento, afectando paulatinamente a la carretera, viviendas aledañas y zonas de pastoreo.

Figura 11. Muestra la parte alta del deslizamiento (encima de la carretera afectada), obsérvese que el cuerpo del deslizamiento está atravesado por canales de riego no impermeabilizados que han saturado el suelo (coluvio-deluvial), provocando el movimiento que afectó 170 m de la carretera asfaltada

- C) Impermeabilizar los canales de riego e implementar la construcción de cunetas y drenajes que lleven las aguas de infiltración y escurrimiento superficial hacia la quebrada principal, y tecnificar la metodología de riego para evitar la sobresaturación del terreno.

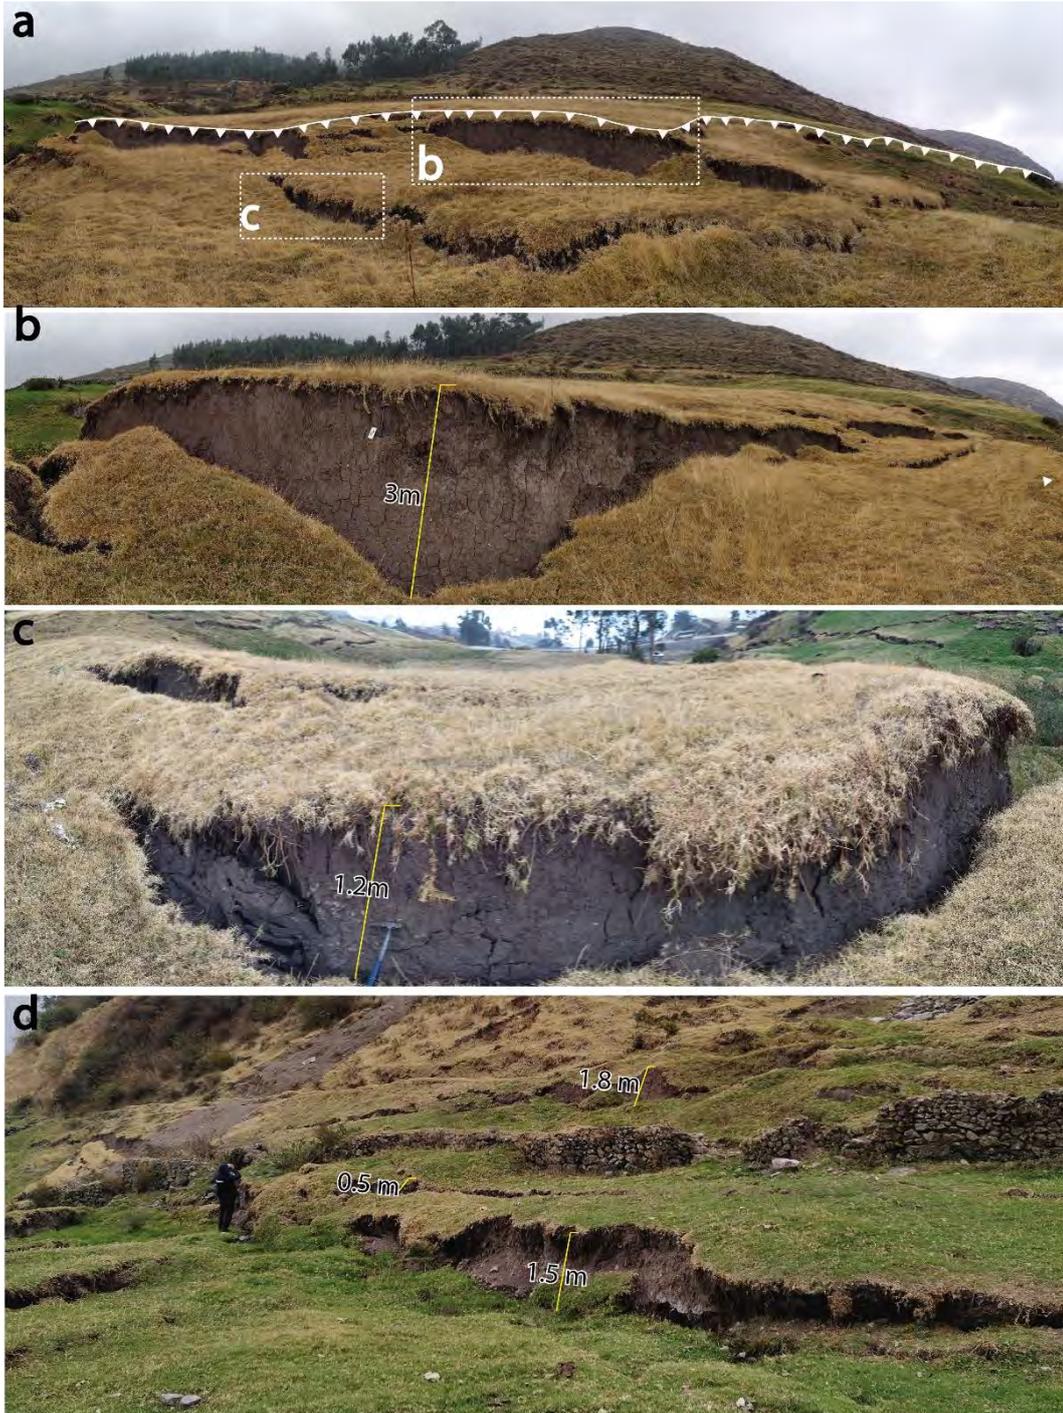
- Ancho promedio de la zona de arranque: 95 m
- Altura máxima del escarpe principal 3m
- Forma de la superficie de rotura: irregular alargada
- Diferencia de altura aproximada de la corona a la base del deslizamiento: 120 m
- Dirección (azimut) del movimiento: N 246°
- Área del deslizamiento: 45 770 m²

Figura 12. (a) muestra el escarpe principal del deslizamiento, b) muestra la altura máxima de dicho escarpe (3 m), c) muestra la altura de un escarpe secundario ubicado metros más abajo del principal y d) muestra los escarpes secundarios ubicados debajo de la carretera (sector Hualcayan).

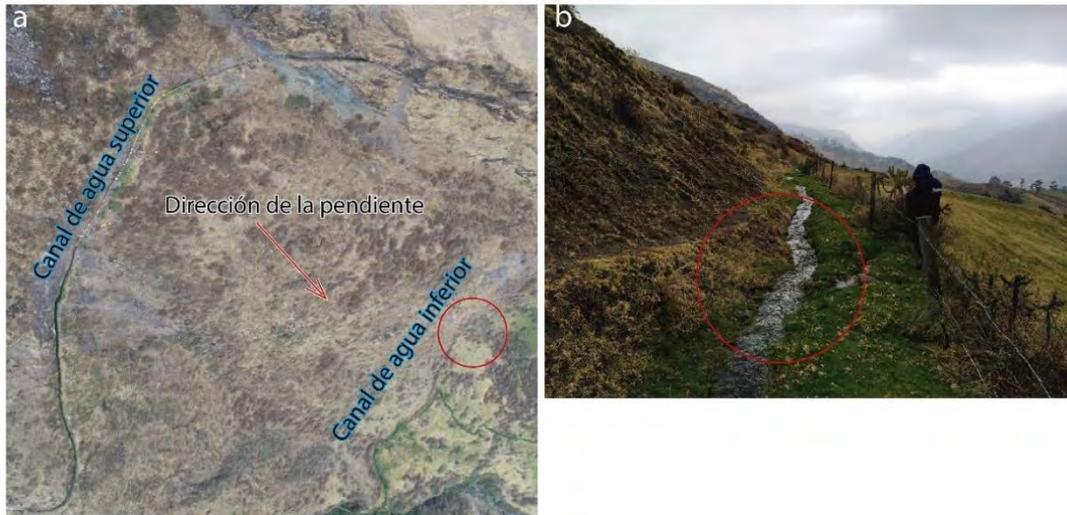
Figura 13. Canales de agua no impermeabilizados ubicados en la parte superior del deslizamiento del sector Hualcayan.

- La saturación del terreno (evidente en grietas) y fuentes de agua a lo largo del talud de la carretera, producto de la infiltración de aguas meteóricas y canales de riego no impermeabilizados es uno de los principales factores condicionantes del fenómeno.

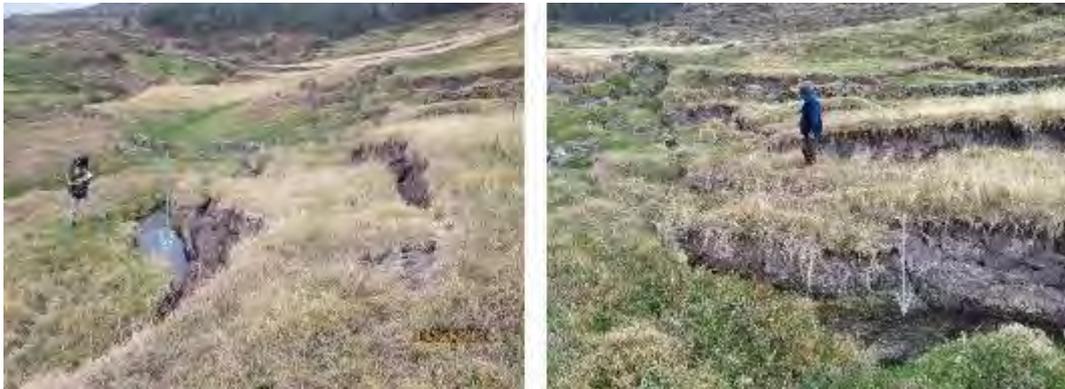
Figura 14. Grietas en el cuerpo del deslizamiento con presencia de agua, que nos indicaría un nivel freático superficial debido a la sobresaturación del terreno por infiltración de aguas pluviométricas y de canales no impermeabilizados

- D) Sellado de grietas, mediante el relleno y pisoneo de la abertura de las grietas existentes, con cascajo y tierra, dándole al terreno un talud uniforme, para evitar la infiltración de las aguas de precipitación pluvial y escorrentía superficial, todo esto para minimizar y controlar los efectos de agua en la masa del fenómeno (reptaciones y deslizamientos)

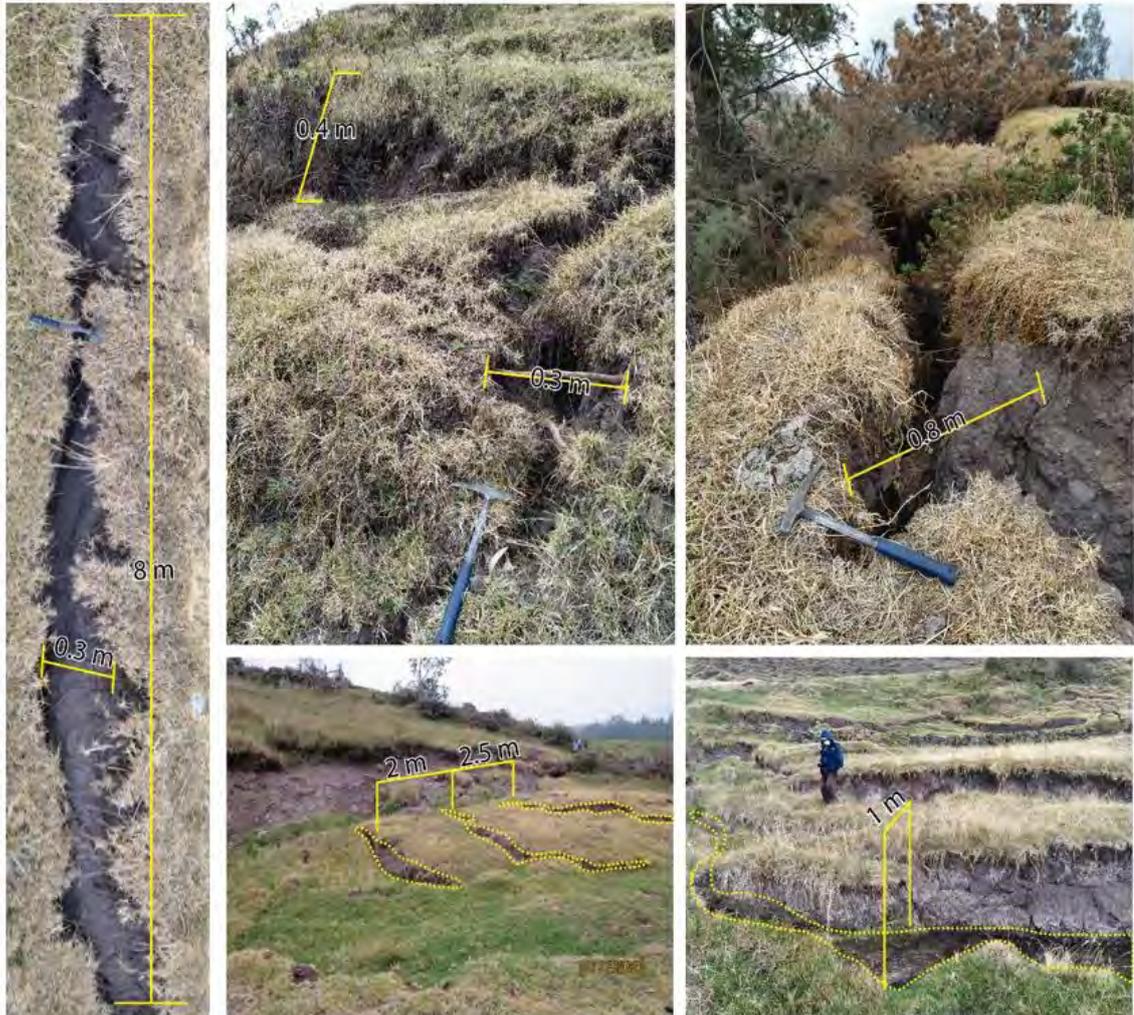
Figura 15. Dimensiones de grietas transversales a la dirección del movimiento del deslizamiento del sector Hualcayan.

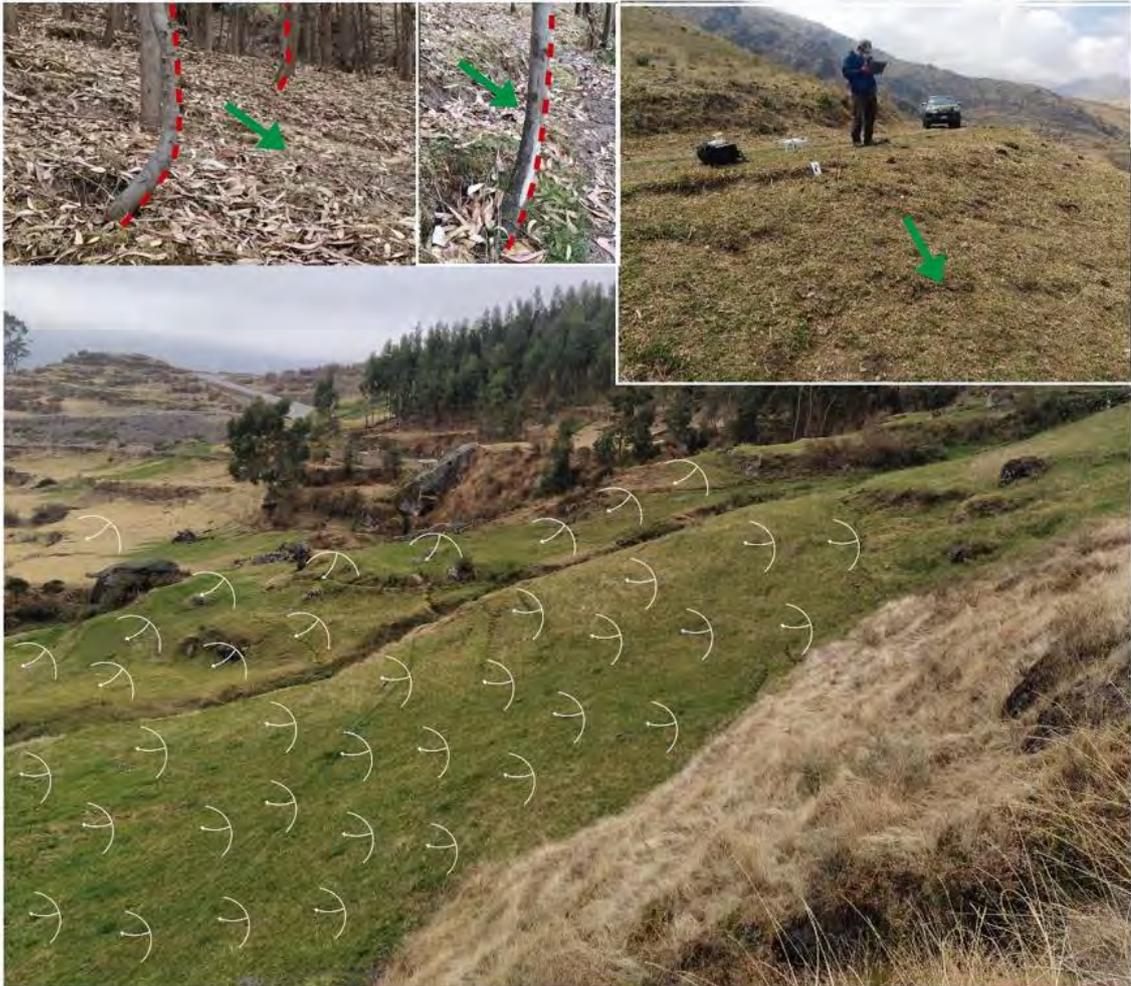
Los procesos de reptación se refieren a aquellos movimientos lentos del terreno en donde no se distingue una superficie de falla. La reptación puede ser de tipo estacional, cuando se asocia a cambios climáticos o de humedad del terreno o denominarse verdadera cuando hay desplazamiento relativamente continuo (con o sin presencia de lluvias) (Vílchez et al., 2019). Se ha identificado este tipo de movimiento en masa, en el sector de Hualcayan en zonas aledañas al actual deslizamiento con pendientes moderadas (5° - 15°), su origen se debe al tipo de suelo (coluvio-deluvial con amplia presencia de matriz limo-arcillosa) saturado por las aguas de canales de riego no impermeabilizados, las evidencias de este movimiento se manifiestan por la presencia de terrenos ondulados y árboles torcidos (figura 16)

Figura 16. Evidencias de reptación en suelos coluvio-deluviales: troncos de árboles torcidos y terrenos ondulados.

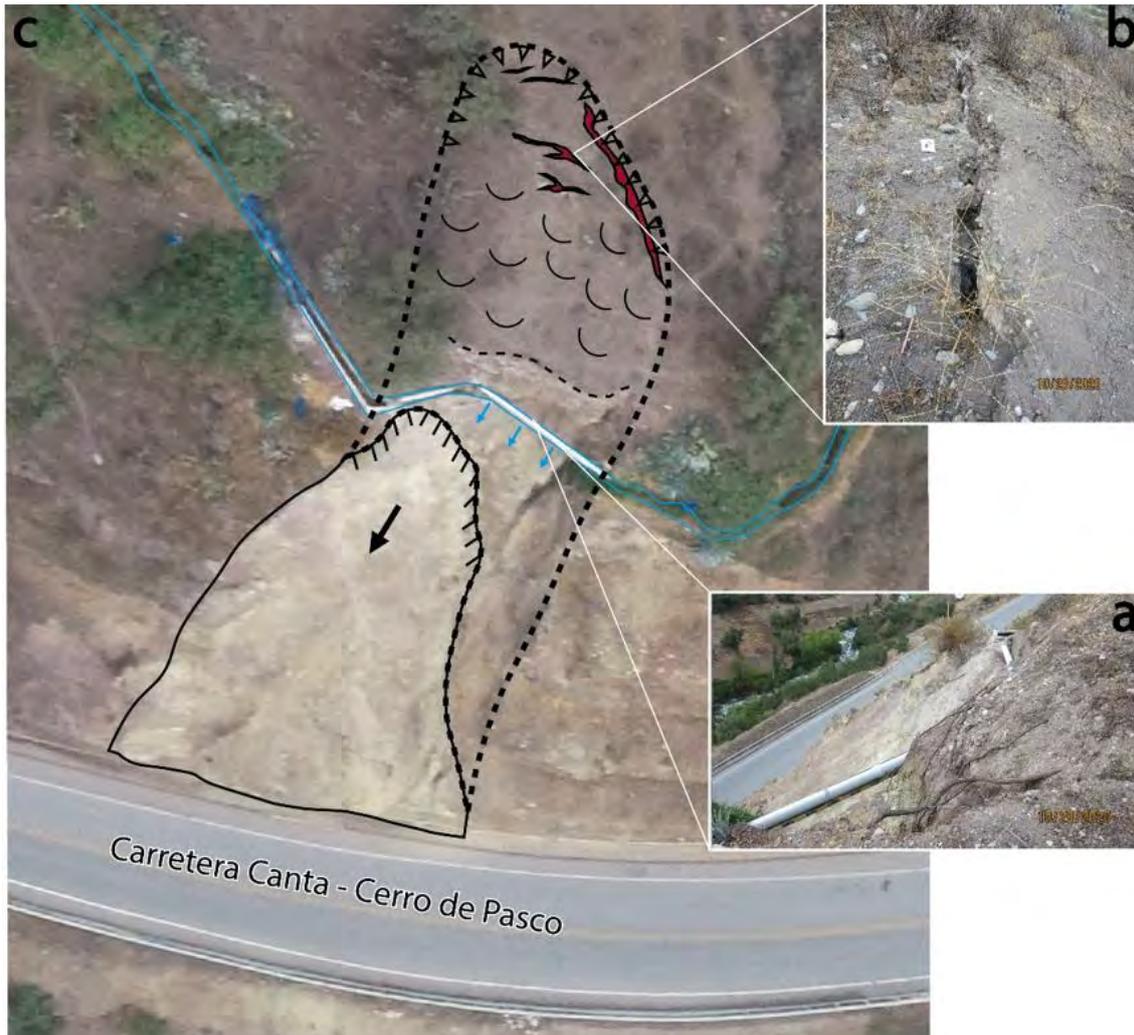
En el sector Tambo se han identificado grietas, ubicadas aproximadamente a 50 metros sobre la carretera (Tambo - Canta) en la cota 2600, estas grietas tienen longitudes entre 3 m y 12 m, con anchos de 0.2 m y 1.2 m (figura 19), sobre suelos de material aluvial antiguo (bloques redondeados a subredondeados de tonalidades blanquesinas, en una matriz limo arenosa), sobre el cuerpo del deslizamiento a 36 m de altura de la carretera pasa un canal de riego revestido que divide al cuerpo en dos, la zona inferior presenta evidencias de derrumbes y erosión por el aporte de agua de los terrenos superiores (zonas de cultivo) y una posible fuga de agua por agrietamientos proveniente del canal revestido, que desestabilizó el sector superior provocando la aparición de grietas que demuestran el movimiento de este cuerpo (figuras 17 y 18).

Figura 17. Vista del deslizamiento activo cartografiado en el sector Tambo que puede afectar 29 m de carretera, obsérvese el canal de agua que pasa por encima del cuerpo principal dividiendo el cuerpo en dos sectores, la parte inferior con presencia de derrumbes y zonas de erosión y la parte superior con material desestabilizado deslizándose.

- B) En el sector Tambo y lugares aledaños al sector Hualcayan, se recomienda hacer un tratamiento al talud mediante desquinches de material inestables (peinados de talud) y mediante normativas y estudios técnicos analizar si es posible el escalonamiento (banqueamiento) del talud.

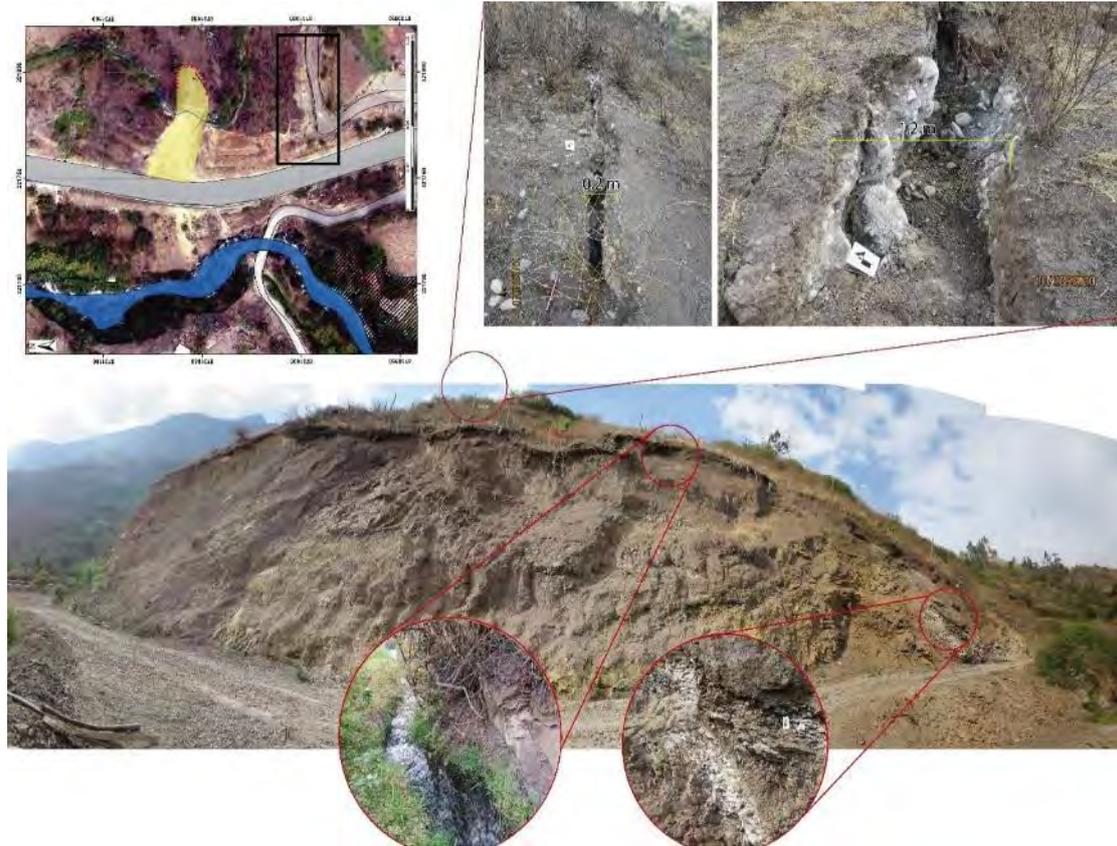
Un corte de talud a unos 50 m del flanco izquierdo del deslizamiento permite observar el material sobre el cual se está desarrollando los movimientos, así en la parte inferior podemos observar andesitas altamente fracturadas y cloritizadas con intercalaciones de yesos, sobre estos se depositaron bloques irregulares angulosos con una matriz limoarcillosa, inmediatamente después se observan bloques redondeados a sub-redondeados en una matriz limoarenosa cubierta por un material fino deluvial, en esta ladera también se observa la continuación del canal (en este tramo no impermeabilizado) que pasaba por la zona de deslizamiento (figura 18).

Figura 18. Corte de talud lateral a 50 m del deslizamiento que nos permite conocer la composición litológica de la ladera (sector Tambo)

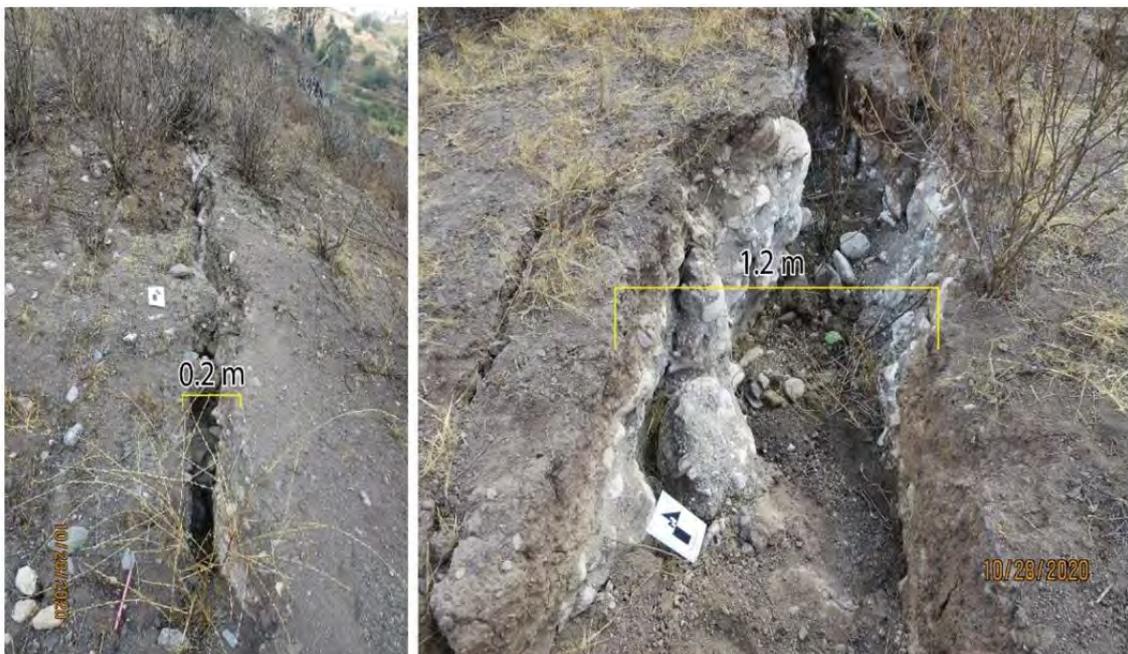
Figura 19. Muestra el ancho de las grietas, ubicadas en la parte superior del deslizamiento en el sector Tambo.

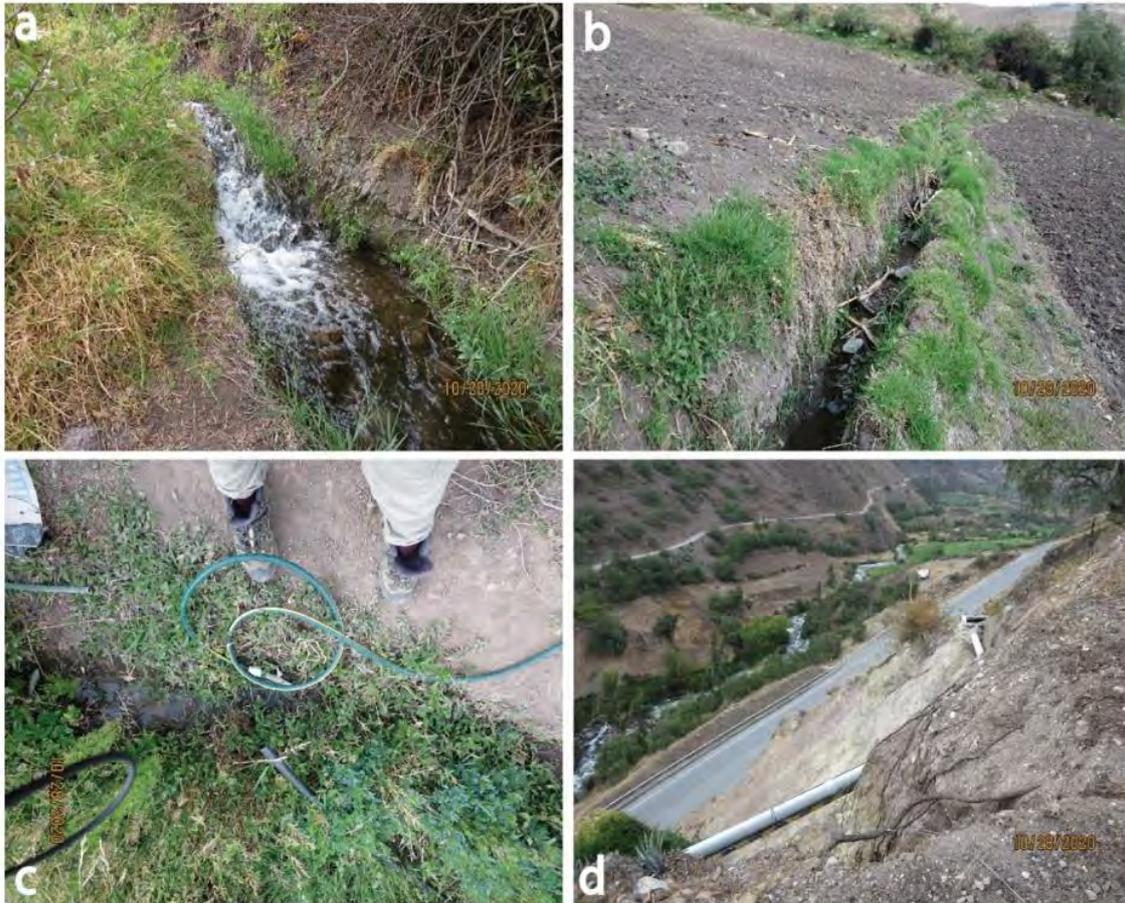
Tanto en el sector Tambo como en el sector Hualcayan se pueden observar canales de riego no revestidos, que saturan el terreno favoreciendo la inestabilidad de las laderas (figura 20)

Figura 20. a, b y c) Vista de canales de agua no permeabilizados distribuidos en el sector Tambo, d) muestra el tubo de agua que conecta dos tramos de un canal revestido que pasa por la zona de deslizamiento
