**Informe Técnico N° A7113**

# **EVALUACIÓN DE PELIGROS GEOLÓGICOS EN LOS NUEVOS TERRENOS DE REASENTAMIENTO PARA LOS SECTORES AFECTADOS POR EL ALUVIÓN DEL 23/02/2020 EN EL DISTRITO DE SANTA TERESA**

Región Cusco  
Provincia La Convención  
Distrito Santa Teresa

Elaborado por la Dirección de  
Geología Ambiental y Riesgo  
Geológico del INGEMMET

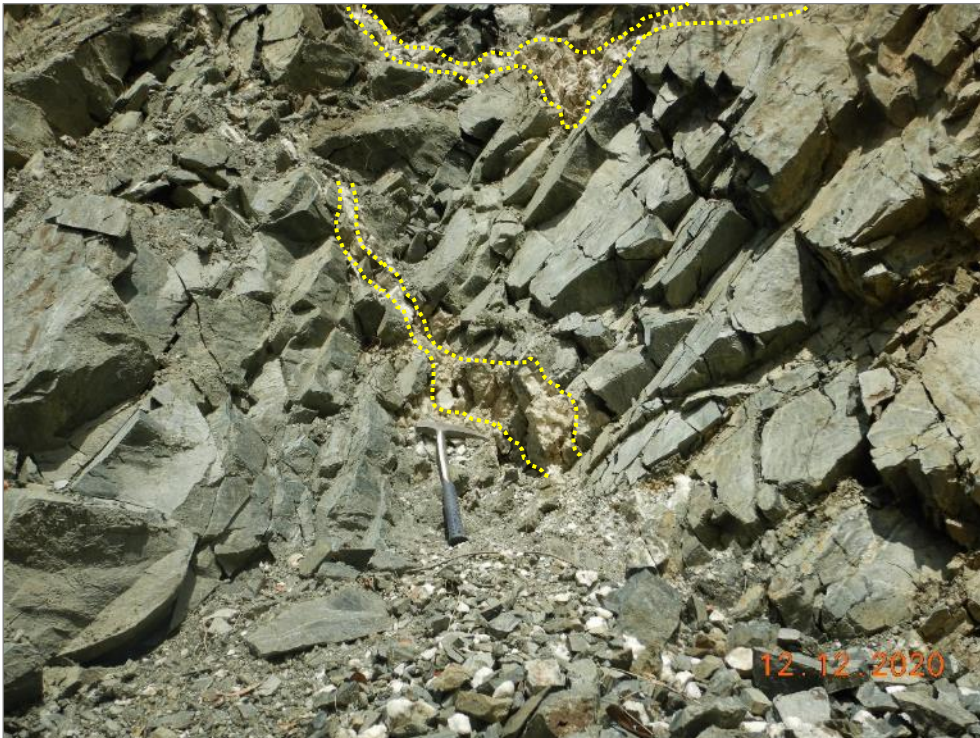
Aflora ampliamente en la parte media - alta de la subcuenca del río Salkantay, está conformado por cuarcitas blanquecinas intercaladas con pequeños niveles de micaesquistos, mármoles de textura granoblástica, gneis de textura granular y finalmente micaesquistos intercalados con pequeños niveles de hornfels y anfibolitas según los estudios de Carlotto (1999). A la altura del sector Paltaychayoc Alto se observó esquistos medianamente fracturados, con intrusiones de cuarzo y espaciamiento entre las fracturas de 0.1 a 0.3 m (figura 4). La dirección del fracturamiento principal presenta Rb: N75° y Bz: 74 NE.

El grado de fracturamiento ocasiona bloques sueltos con tamaños comprendidos entre 0.5 a 1 m, son de formas angulosas.

**Figura 4.** Vista al noroeste del sector Paltaychayoc Alto, esquistos medianamente fracturados, con intrusiones de cuarzo, correspondientes al Complejo Iscaybamba. Con coordenadas UTM (WGS 84): 7580200, 8540114, a 1555 m s.n.m.

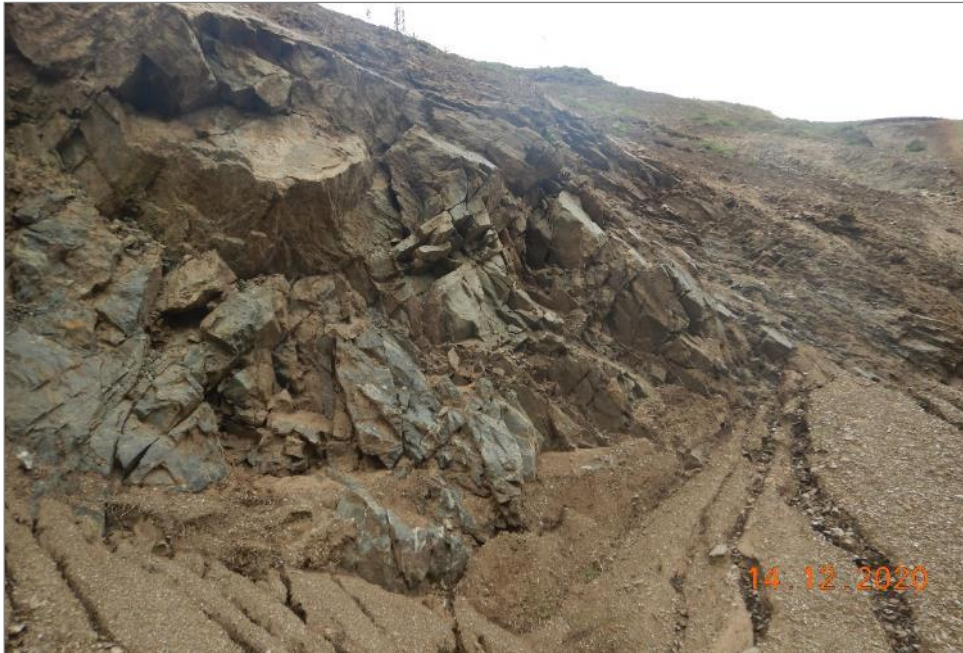
**Fotografía 1.** Vista de esquistos muy fracturados y moderadamente meteorizado en el nuevo trazo carretero (Sahuintuyoc) que conduce al sector Sahuayaco.

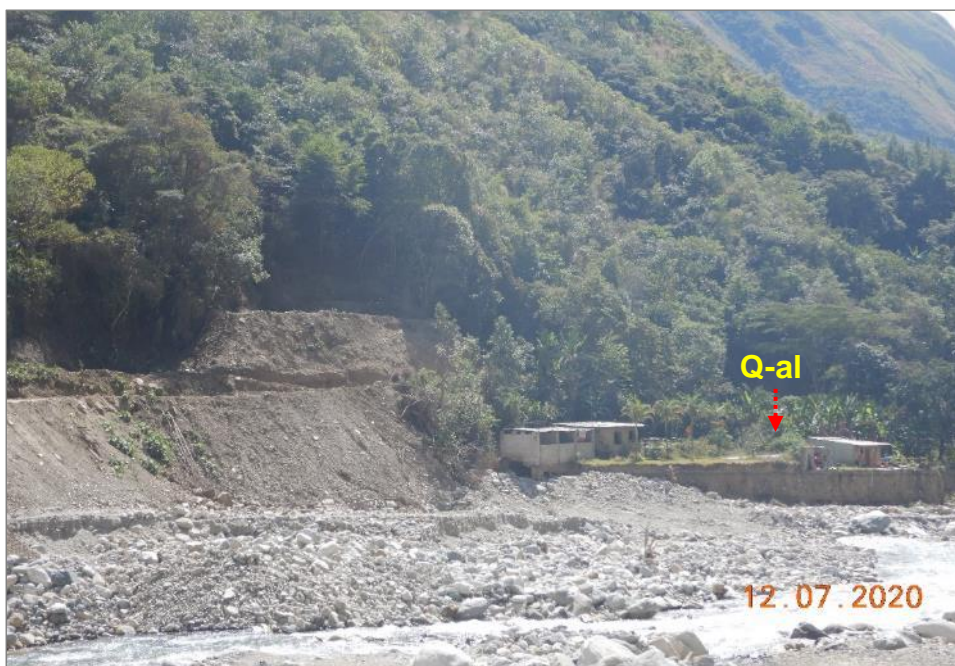
**Figura 5.** Vista de terraza aluvial, donde antiguamente se emplazaba el sector Tendalpampa, está conformado por bloques y gravas, envueltos por una matriz areno – arcillosa.

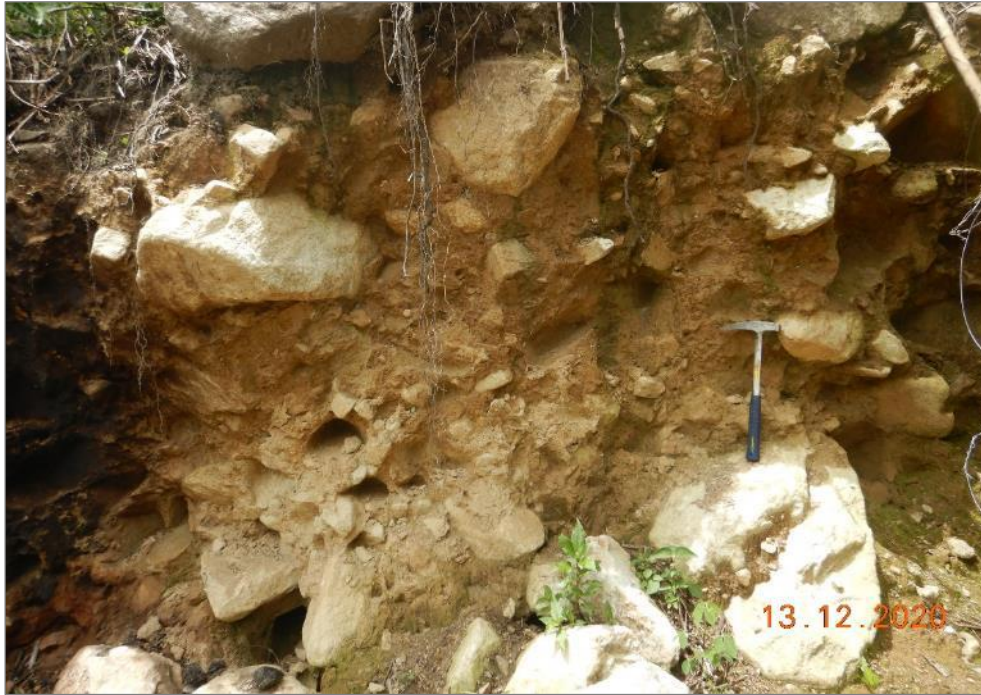
**Fotografía 2.** Vista al suroeste del sector Sahuayaco, depósitos proluviales, conformados por bloques heterométricos de rocas intrusivas y metamórficas, inmersos en matriz arcillo-limosa. Con coordenadas UTM (WGS 84): 756491 E, 8535610 N a 2122 m s.n.m.

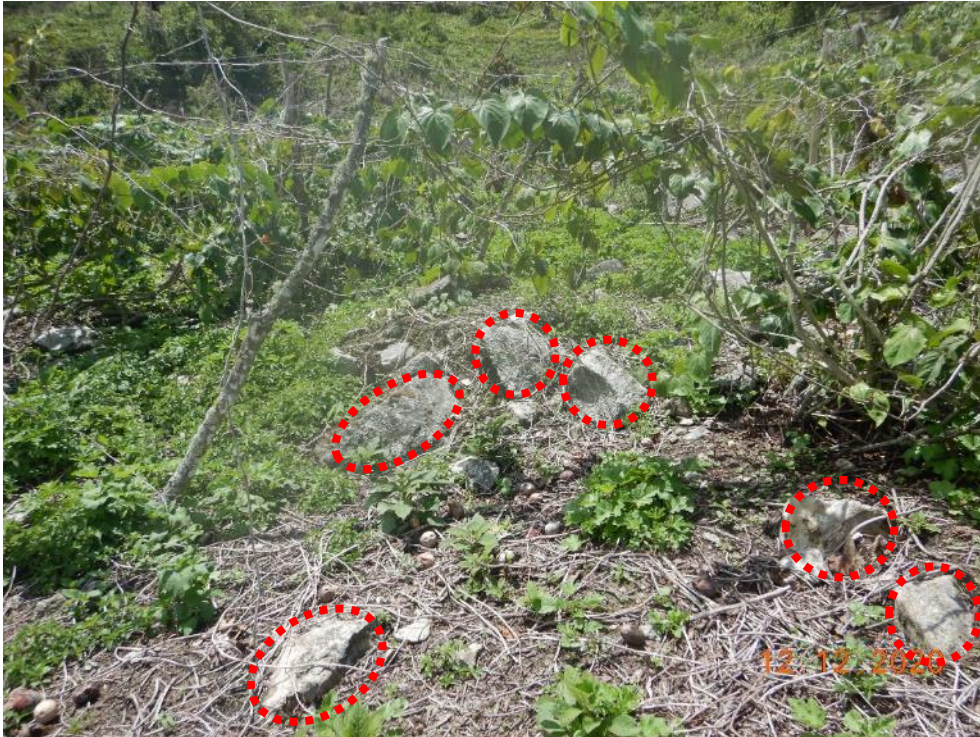
**Figura 6.** Vista de depósito coluvial a la altura del sector Paltaychayoc Alto, están constituidos por bloques sueltos de formas angulosos, producto de caída de rocas antiguas.

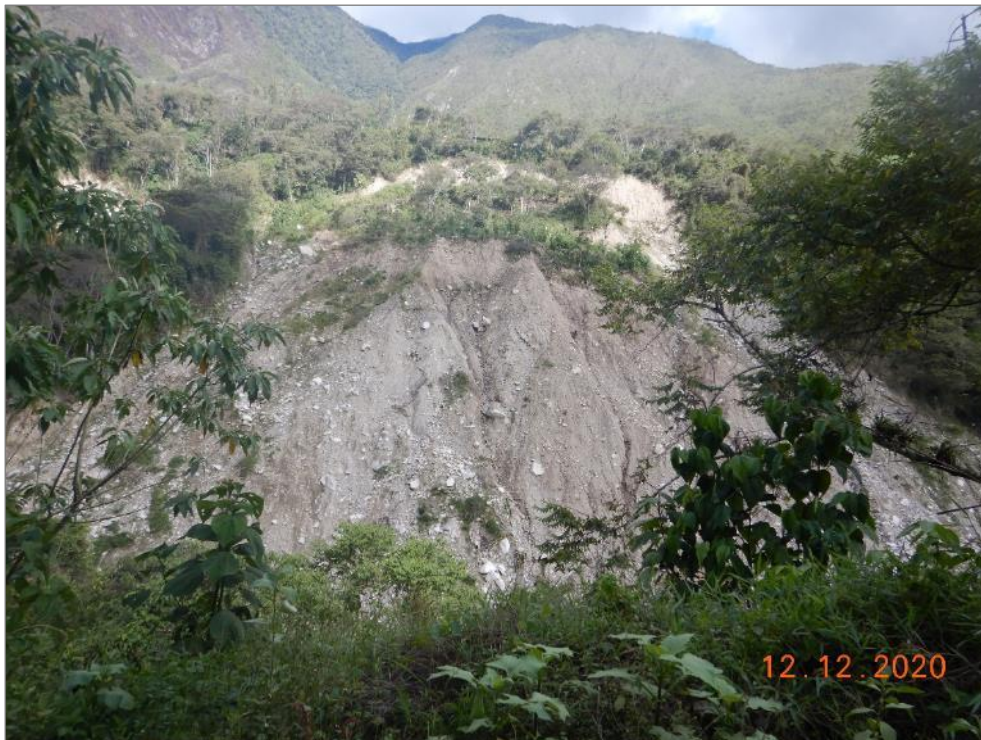
Debido a la erosión que generó el aluvión del 23/02/2020 en la margen derecha del río Salkantay se reactivó un deslizamiento rotacional y efecto viviendas del sector Lucmabamba.

**Fotografía 4.** Vista de la subunidad de depósito de deslizamiento (V-dd) en la margen derecha del río Salkantay. Con coordenadas UTM (WGS 84): 758196 E, 8538385 N a 1944 m s.n.m.

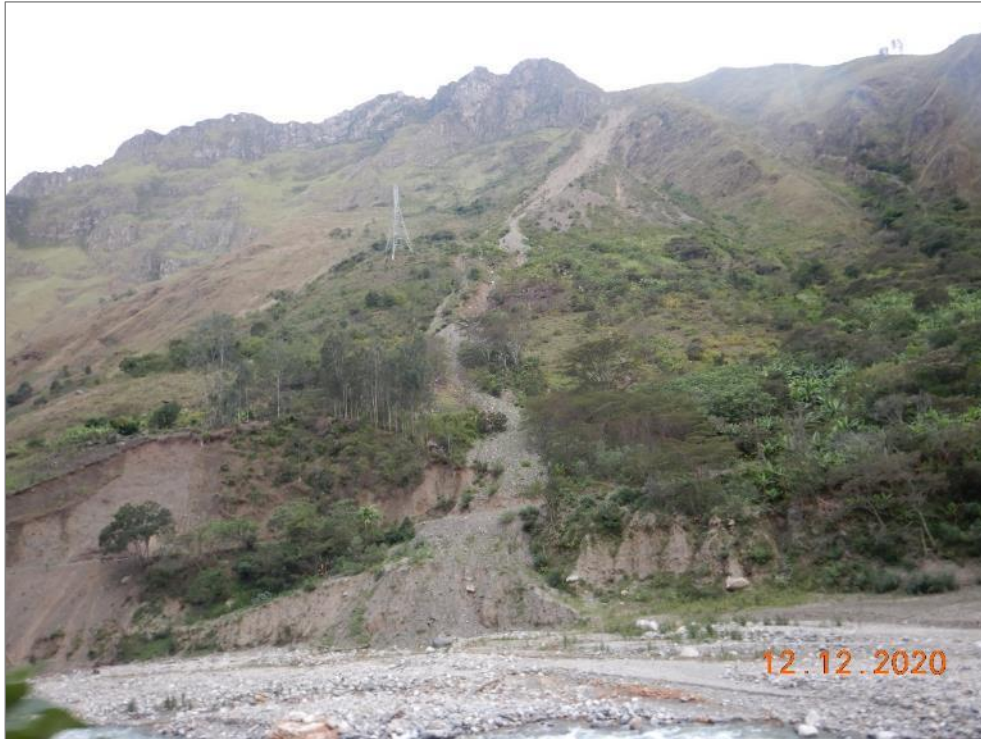
**Fotografía 5.** Vista de la subunidad de vertiente coluvio deluvial (V-cd) en la margen derecha del río Salkantay. Con coordenadas UTM (WGS 84): 759663 E, 8543170 N a 1684 m s.n.m.

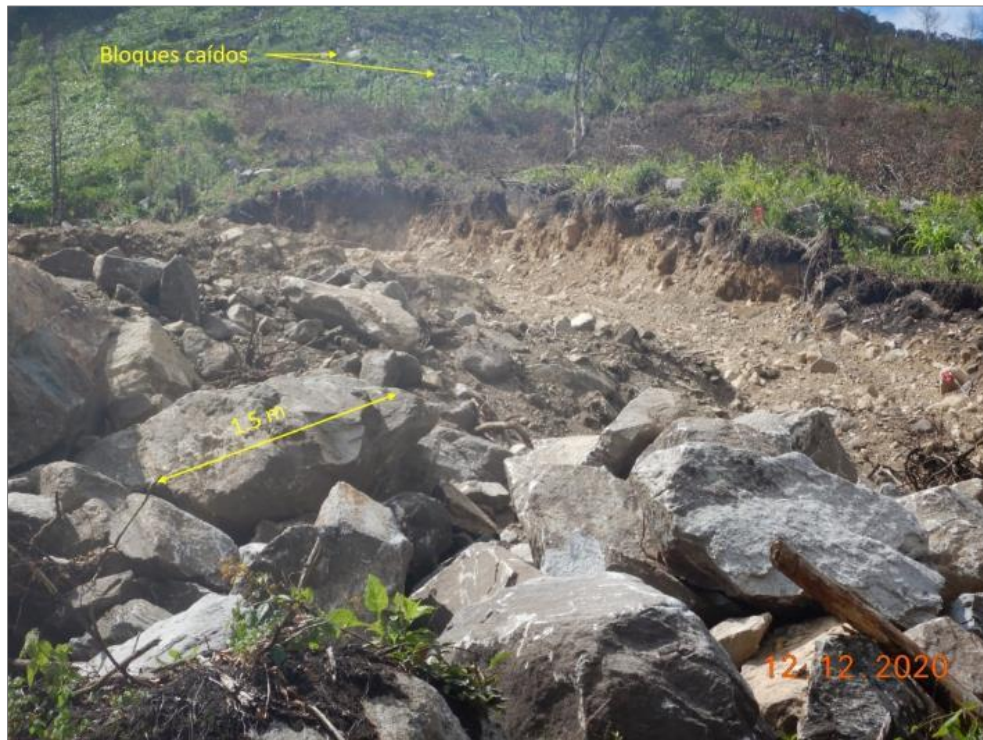
Por ser parte de un deslizamiento antiguo este terreno puede reactivarse ante un movimiento sísmico o lluvias excepcionales, **por lo cual se considera como inestable.**

**Figura 9.** Vista de la zona Damnificados Sahuayaco, en el corte de talud para la instalación de las viviendas se observó bloques de rocas de hasta 1.5 m de diámetro.

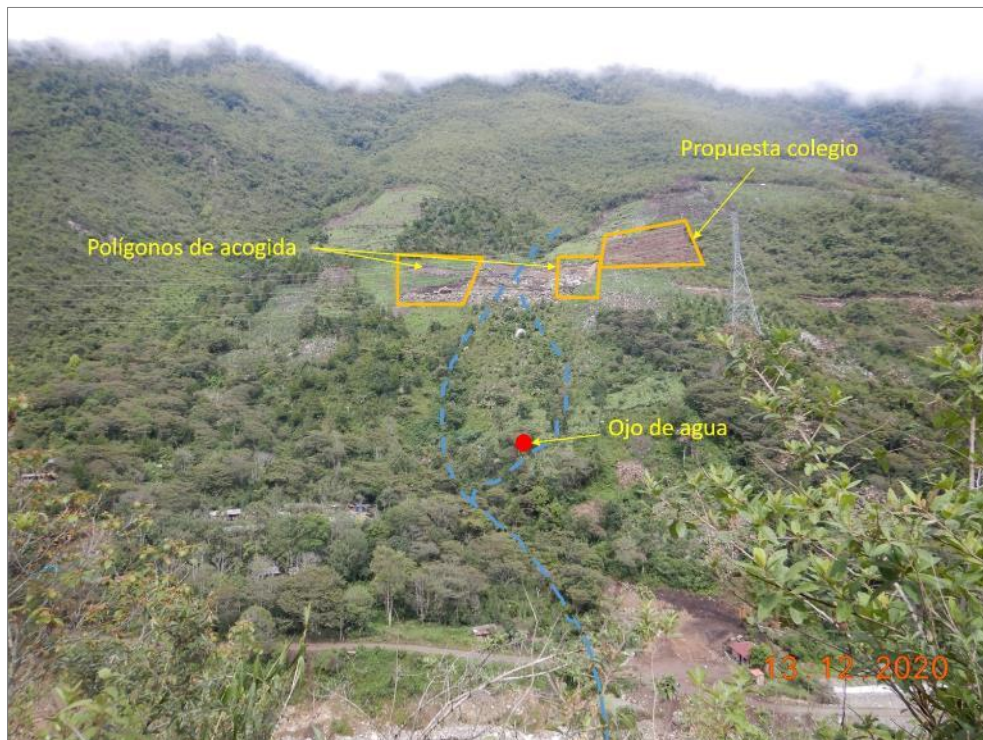
**Figura 10.** Vista del polígono Damnificados Sahuayaco 1 y 2 y la propuesta de la Institución Educativa, en la parte media se aprecia marcas de un cauce intermitente y en la parte baja un ojo de agua. Coordenadas UTM (WGS 84): 756331 E, 8535868 N a 2239 m s.n.m.

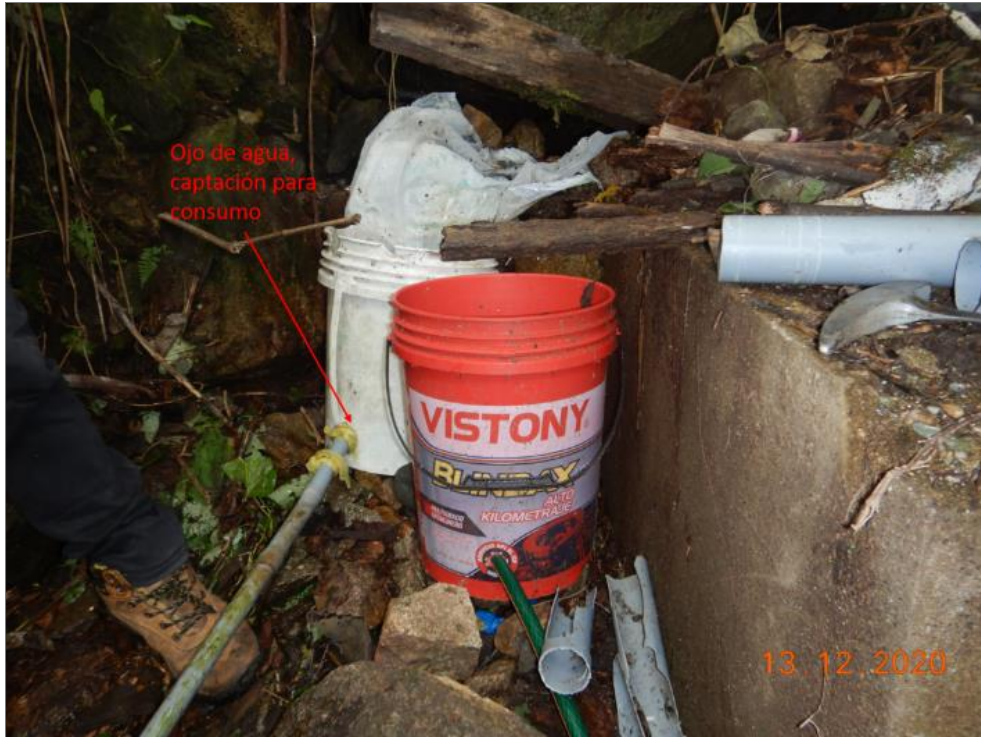
**Figura 11.** Vista de captación de ojo de agua para el consumo humano. Con coordenadas UTM (WGS84): 756405 E, 8535801 N, a 2186 m s.n.m.

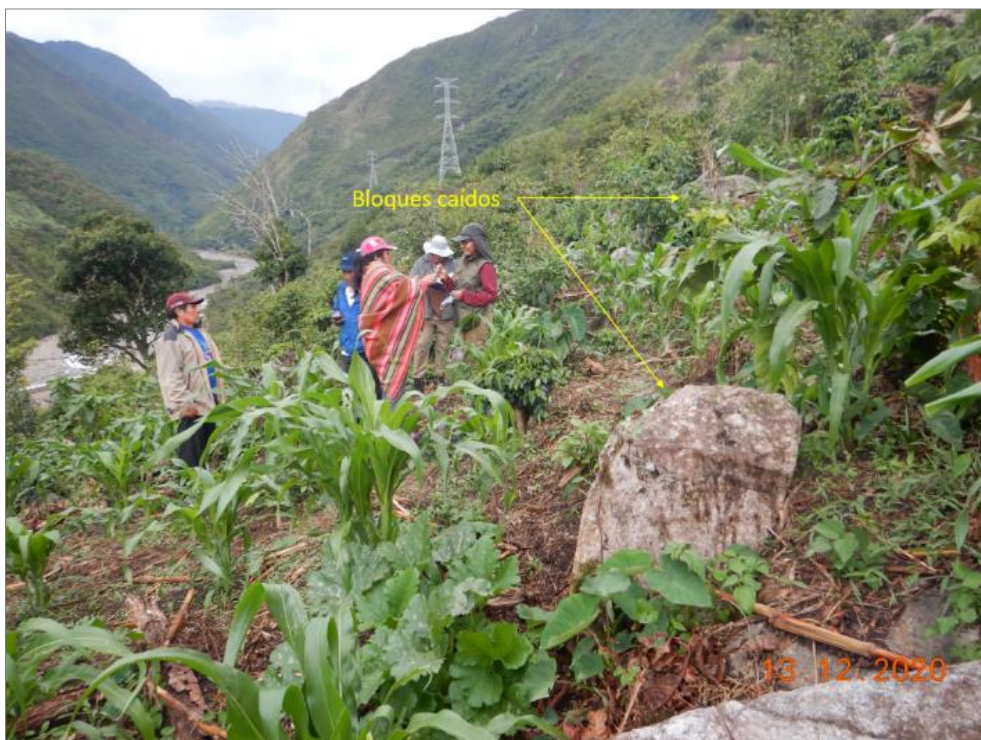
**Figura 12.** Vista de los polígonos denominados Luz María Pereira y Saul Troncoso con pendientes medias (15°-25°) del terreno y bloques caídos.

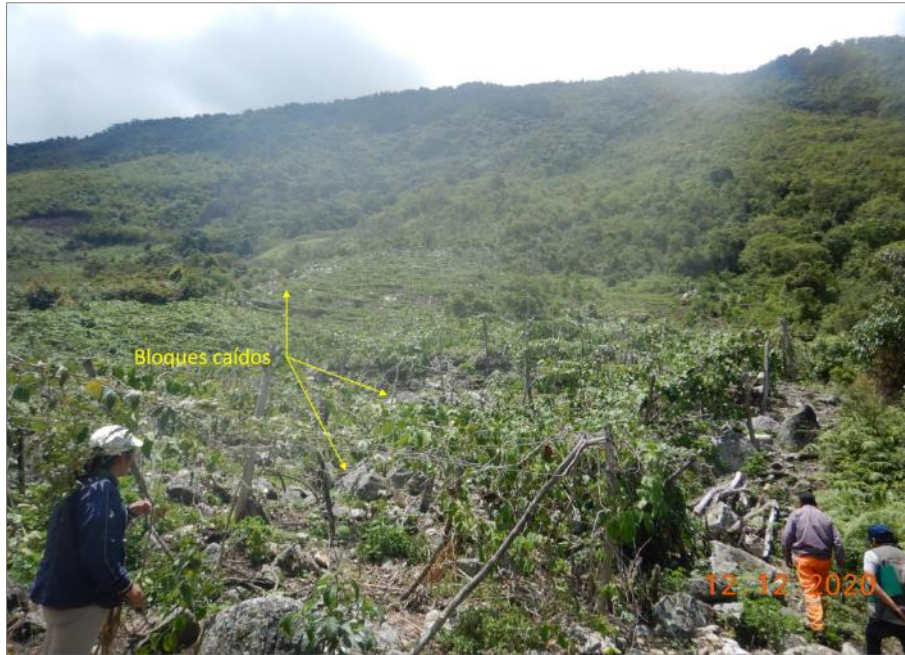
**Figura 13.** Vista del polígono denominado Leyvi Pérez con pendientes del terreno que varían entre 10° y 15°, además se observó bloques caídos. Con coordenadas UTM (WGS84): 756694 E, 8537020 N a 2284 m s.n.m.

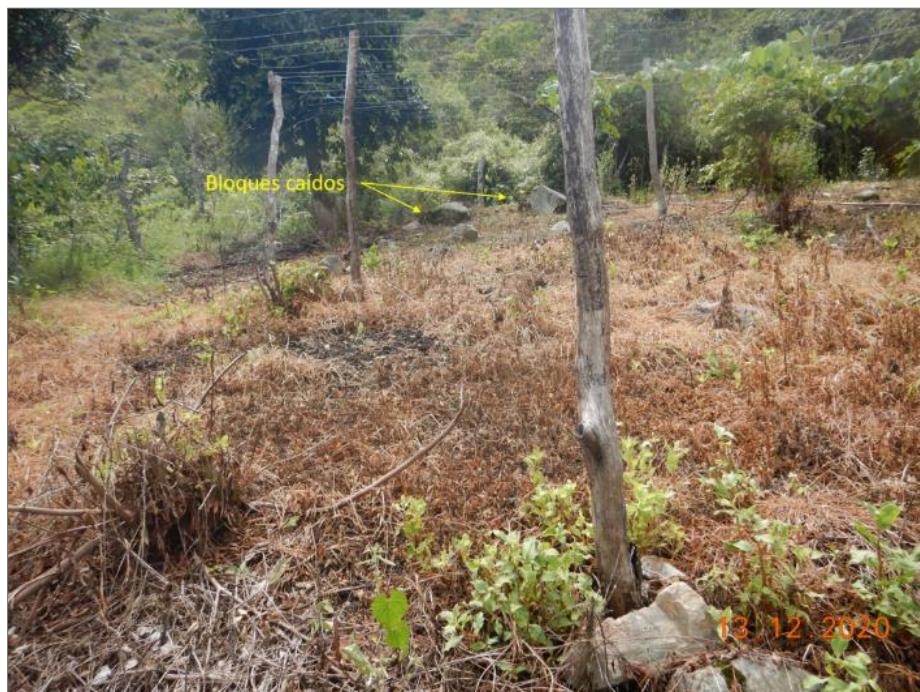
**Figura 15.** Vista del polígono denominado Damnificados Cochapampa con pendientes del terreno que varían de 15°-25°, además se apreció pocos bloques caídos, de eventos antiguos. Con coordenadas UTM (WGS84): 757391 E, 8535901 N a 2342 m s.n.m.

Para ser considerada como zona apta se debe estabilizar la ladera, primero desatar todos los bloques sueltos que se encuentran en la ladera, en segundo lugar, estabilizar la fuente de origen de la caída de rocas y arborizar la ladera desprovista de vegetación.

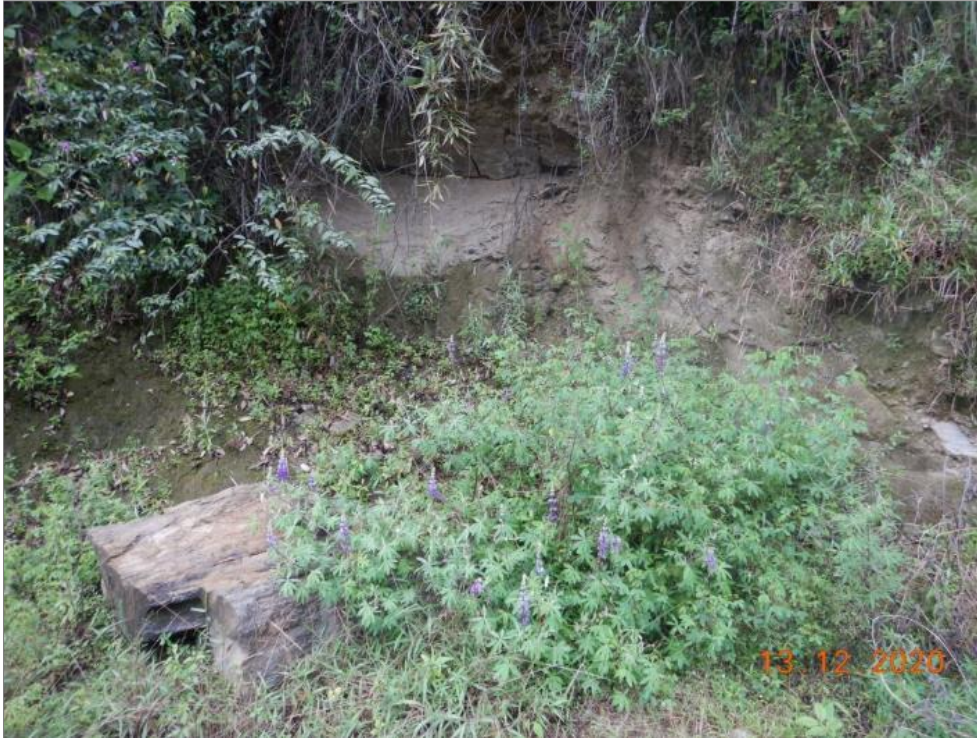
**Fotografía 6.** Vista del polígono denominado Alipio Moncada, con pendiente baja (5°-15°) del terreno.

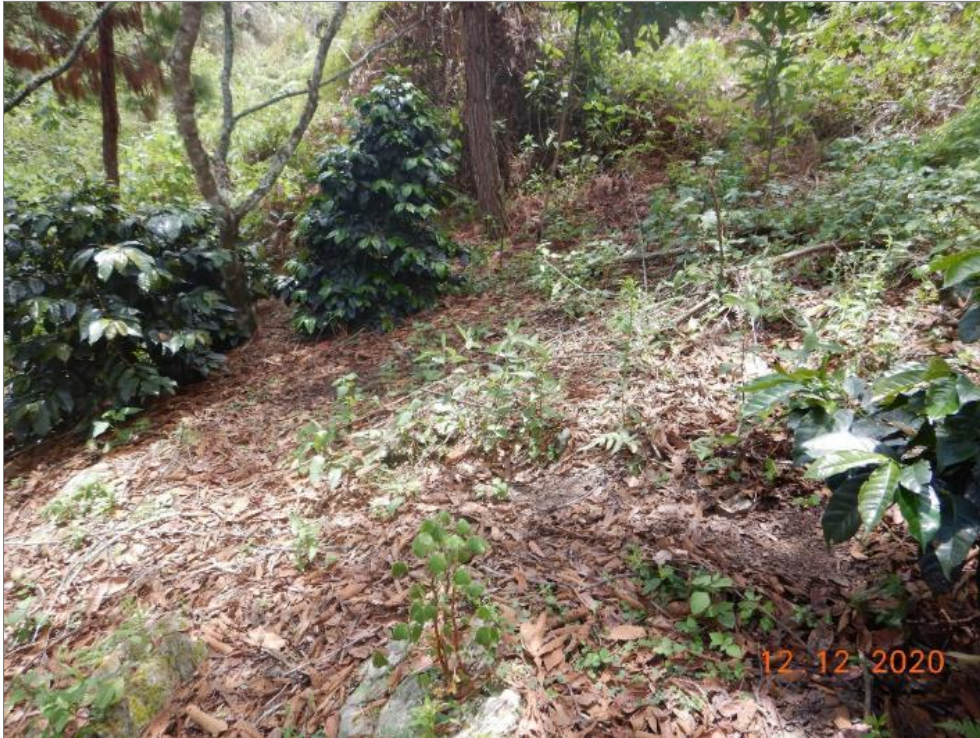
En los polígonos denominados Juaney Candia Salas y Propuesta colegio se observó bloques caídos originados por procesos de movimientos en masa antiguos, con diámetros que varían de 0.5 a 1.3 m. Además, se observó un afloramiento rocoso, el fracturamiento principal presenta Rb: N303° y Bz: 61°NE (fotografía 7 y 8).

**Fotografía 7.** Vista del polígono denominado Juaney Candia con pendientes del terreno de hasta 19°. Con coordenadas UTM (WGS84): 757537 E, 8538832 N a 2280 m s.n.m.

**Para ser considerada como zona apta se debe estabilizar la ladera**, primero desatar los bloques sueltos que se encuentran en la ladera, en segundo lugar, estabilizar la fuente de origen de la caída de rocas y finalmente arborizar la ladera desprovista de vegetación.

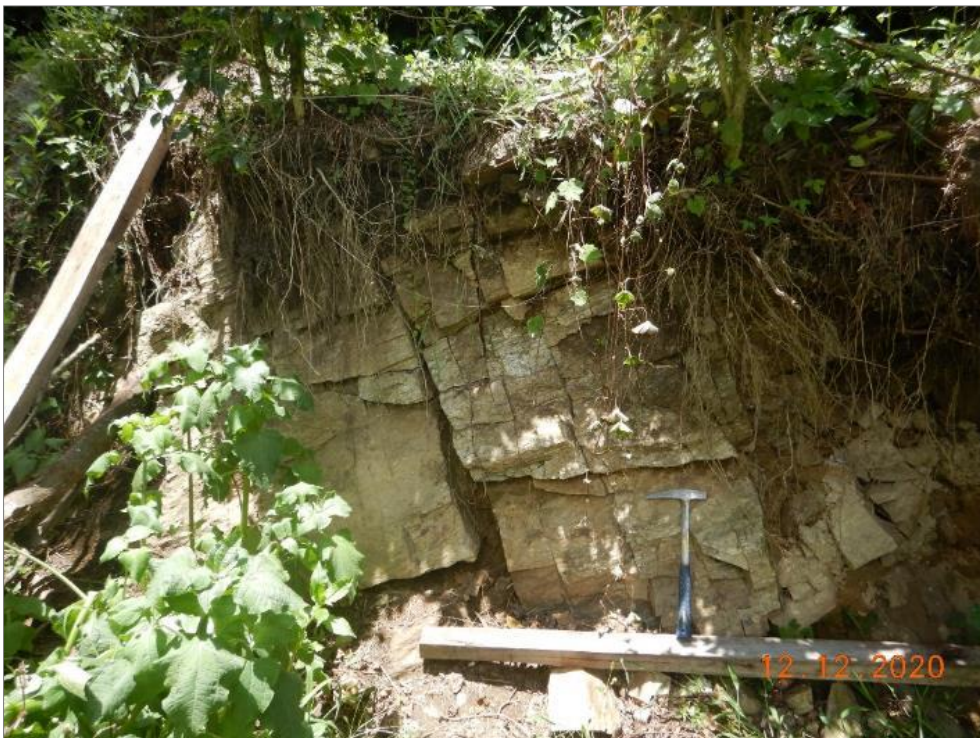
**Fotografía 8.** Vista al suroeste del sector Chaquiorcco, afloramiento rocoso medianamente fracturado del Complejo Iscaybamba compuesto por mica esquistos.

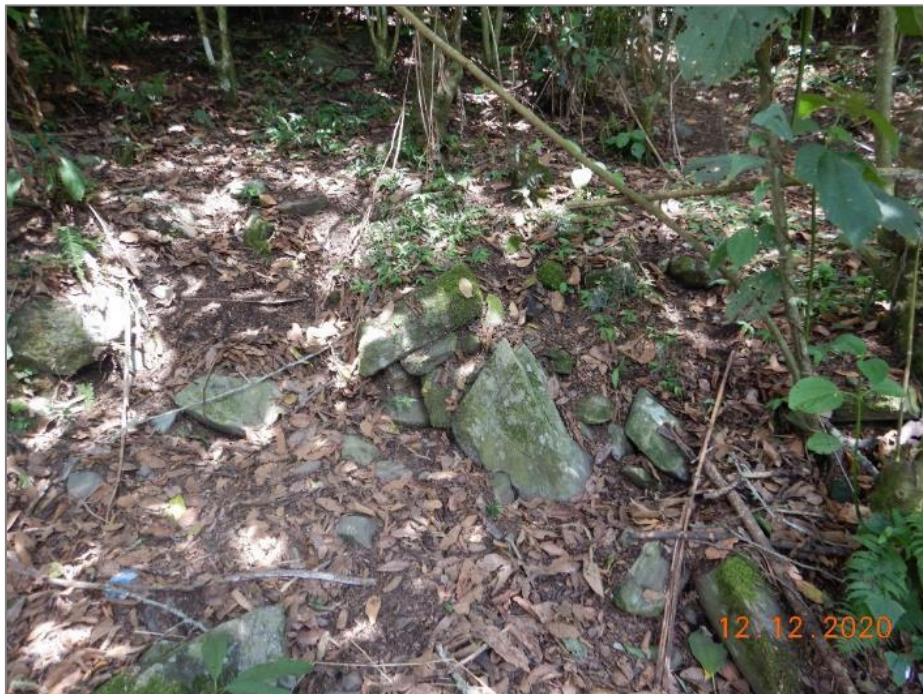
**Fotografía 9.** Vista del polígono denominado Carrasco Pando con pendientes del terreno de 14°, además se aprecian bloques caídos. Con coordenadas UTM (WGS84): 757467 E, 8539689 N a 2150 m s.n.m.

Para ser considerada habitable, primero se debe implementar sistemas de drenaje, estabilizar la fuente de origen de la caída de rocas y arborizar la ladera desprovista de vegetación.

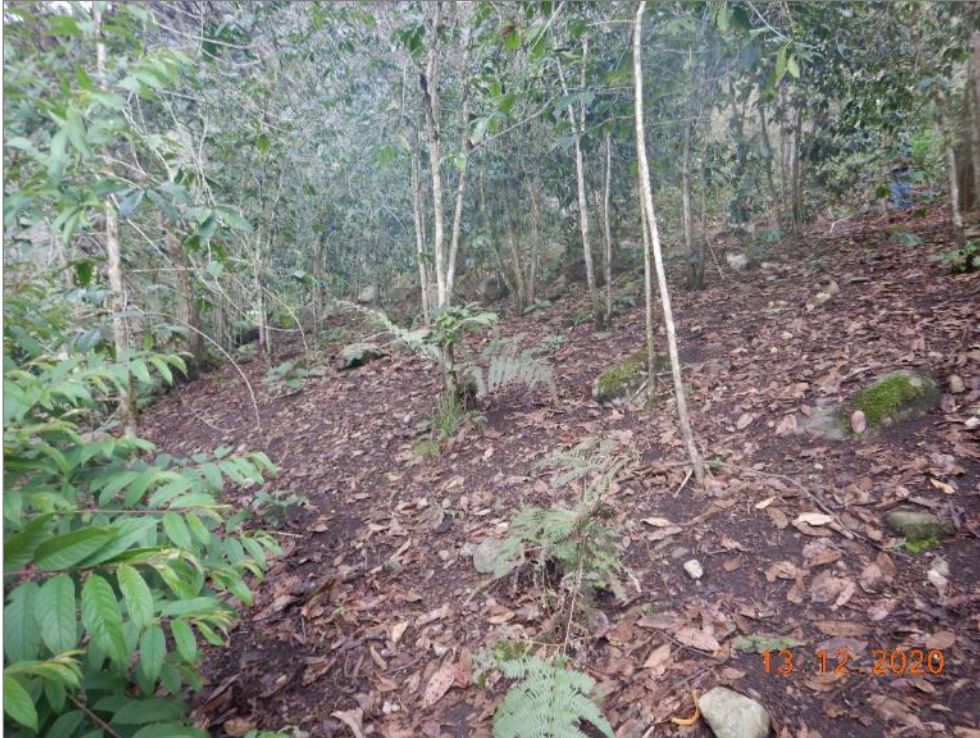
**Fotografía 10.** Vista del terreno de reasentamiento ubicado en el sector Bayona. Con coordenadas UTM (WGS84): 758532 E, 8538163 N a 2074 m s.n.m.

Para este terreno, antes de ser habilitado se debe realizar un tratamiento integral en las zonas de carcavamiento (reforestación, sistemas de drenajes, estructuras disipadoras de energía), ubicada al suroeste del terreno de reasentamiento).

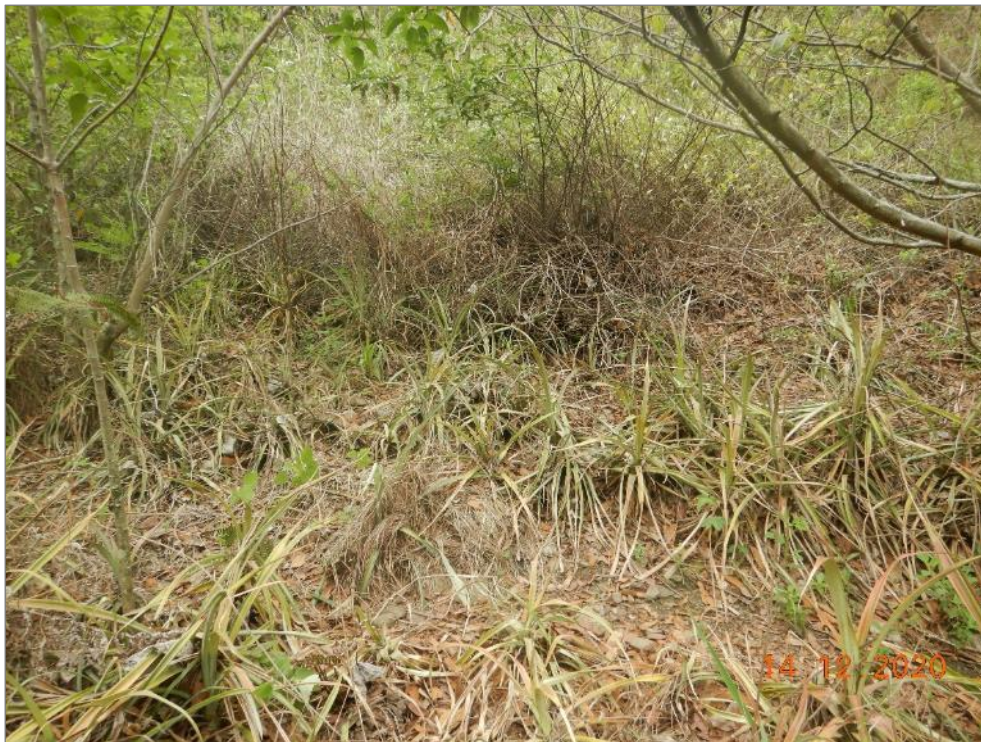
**Fotografía 11.** Vista del terreno denominado Normas Perez, ubicado en el sector Sahuintuyoc. Esta conformado por bloques y gravas de rocas intrusivas en su mayoría, envueltos en una matriz areno – arcillosa.

Para ser habitada se debe realizar un tratamiento integral en las zonas de carcavamiento (reforestación, sistemas de drenajes, estructuras disipadoras de energía), ubicada al suroeste del terreno de reasentamiento). Así mismo, realizar estudios de estabilidad de taludes, en caso se realicen modificaciones en la ladera (cortes para la construcción de viviendas). Las medidas deben realizarse antes que se considere como zona apta para vivienda.

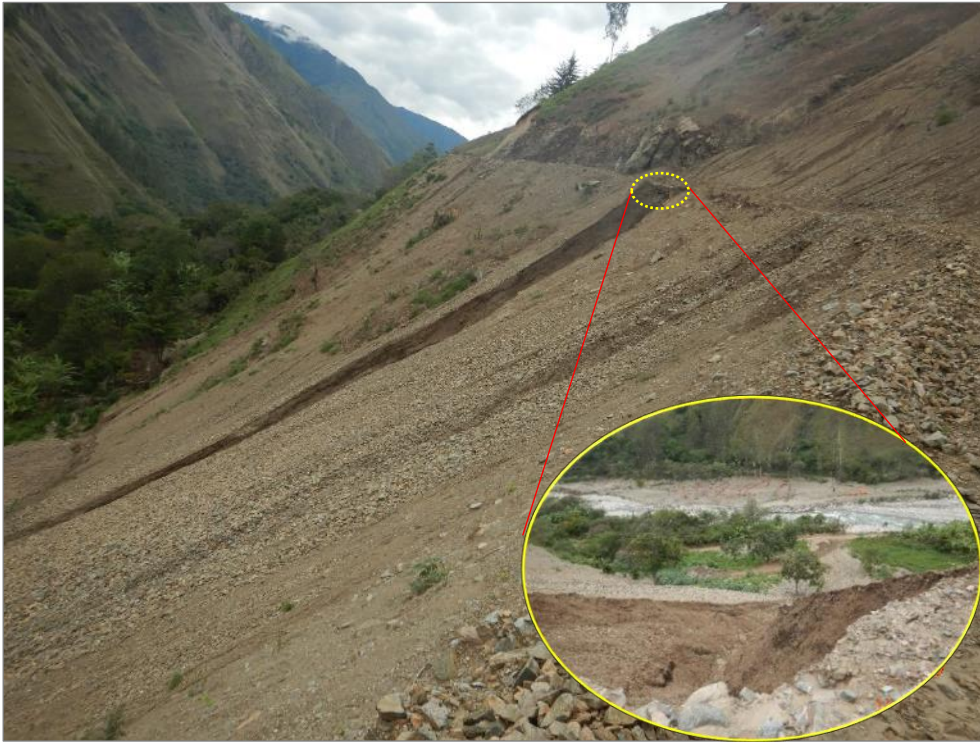
Al noroeste y a 200 m aproximadamente del terreno se identificó una cárcava, con 80 m de ancho y 20 m de profundidad, donde en temporada lluviosa acarrea material suelto y genera flujo de detritos. Además, el corte de talud realizado para el trazo del camino carrozable que conduce al sector Sahuayaco y pueblos aledaños, desestabilizó la ladera generando derrumbes (figura 17) y deslizamientos. El material de desmonte (material suelto, de fácil remoción - erosión) vertido en la zona de carcavamiento podría desencadenar un huaico en temporada de lluvias intensas.

**Figura 17.** Zona de derrumbes debido al corte de talud realizado para el nuevo trazo del camino carrozable que conduce al sector Sahuayaco y pueblos aledaños. Con coordenadas UTM (WGS84): 759791 E, 8545143 N a 1687 m s.n.m.

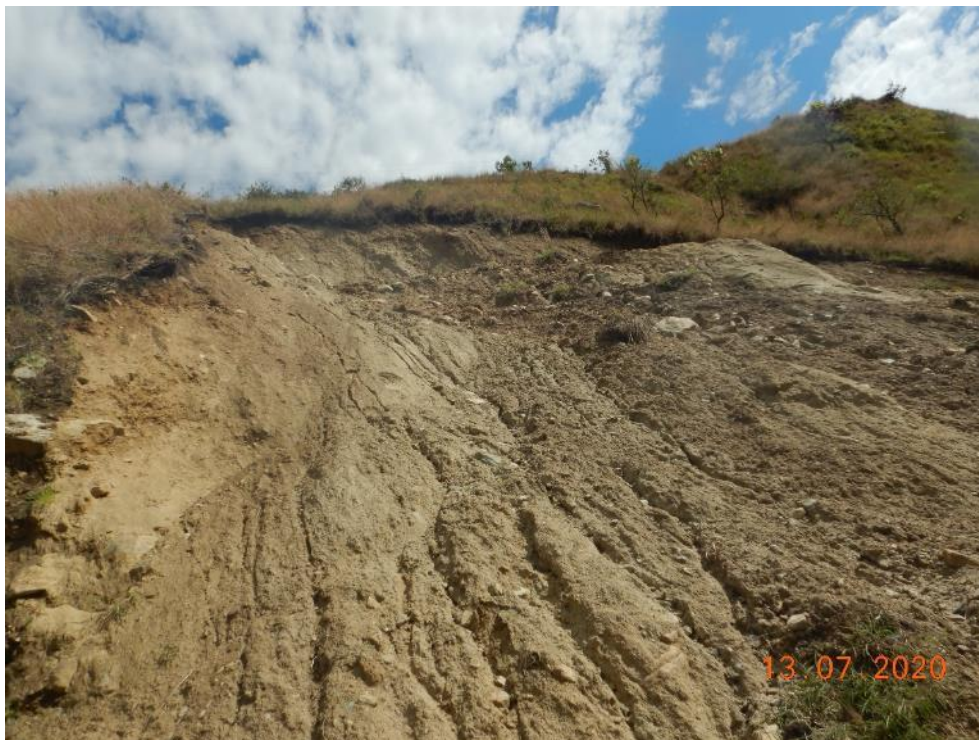
**Fotografía 13.** Vista del escarpe de un deslizamiento en la ladera sur de la meseta El Potrero, debido a los cortes de talud, coadyuvado por el material y la pendiente del terreno. Con coordenadas UTM (WGS84): 760224 E, 8546164 N a 1586 m s.n.m.

Para ser habilitada se deben implementar canales de evacuación impermeabilizados de aguas pluviales y destinarlas a cauces de quebradas definidas naturalmente, la expansión urbana, debe realizarse dejando una distancia considerable como franja de seguridad, delimitada previo estudio de taludes, estabilizar las laderas verticalizadas de la meseta, con muros de contención contra caídas (derrumbes), reforzar los taludes inestables, para ello se debe implementar geomallas y finalmente reforestar las laderas desprovistas de vegetación.
