Informe Técnico N° A7120

EVALUACIÓN DE PELIGROS GEOLÓGICOS EN LOS SECTORES AGUAS NIEVE Y HUACCLIPAGRANDE

Región Junín
Provincia Jauja
Distrito Monobamba

FEBRERO
2021

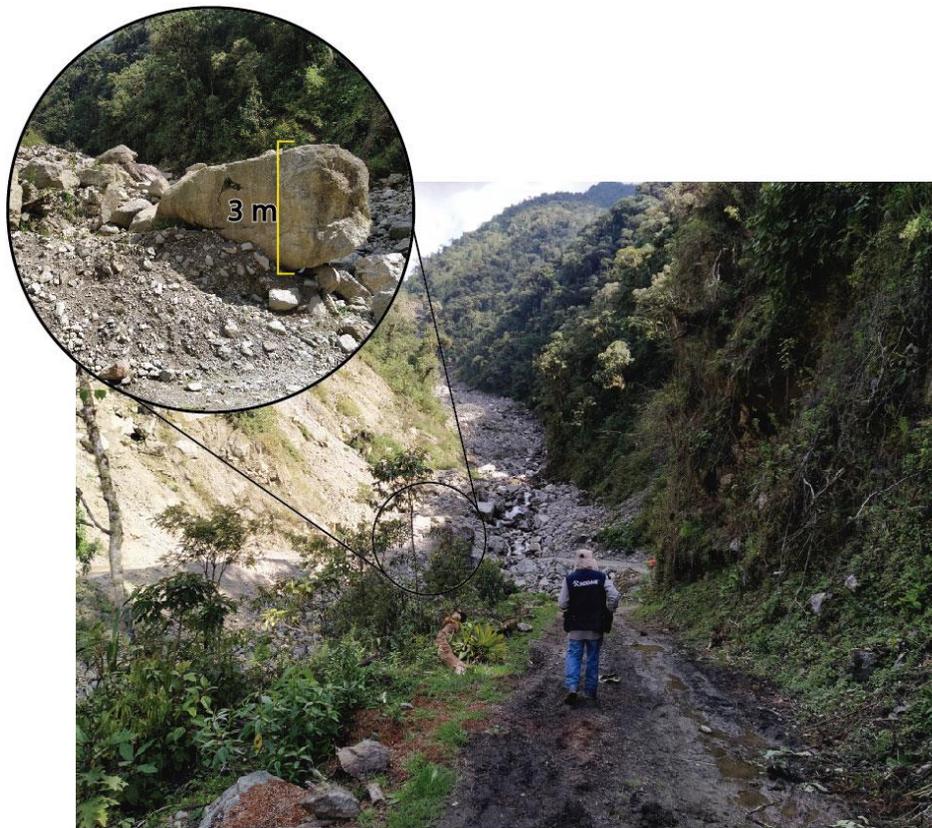
Figura 9. Depósitos proluviales en la quebrada Huacllipagrande con presencia de bloques de hasta 3 m de diámetro que se observa en el acercamiento de la fotografía, (coordenadas UTM 18s: X: 461574, Y: 8735207).

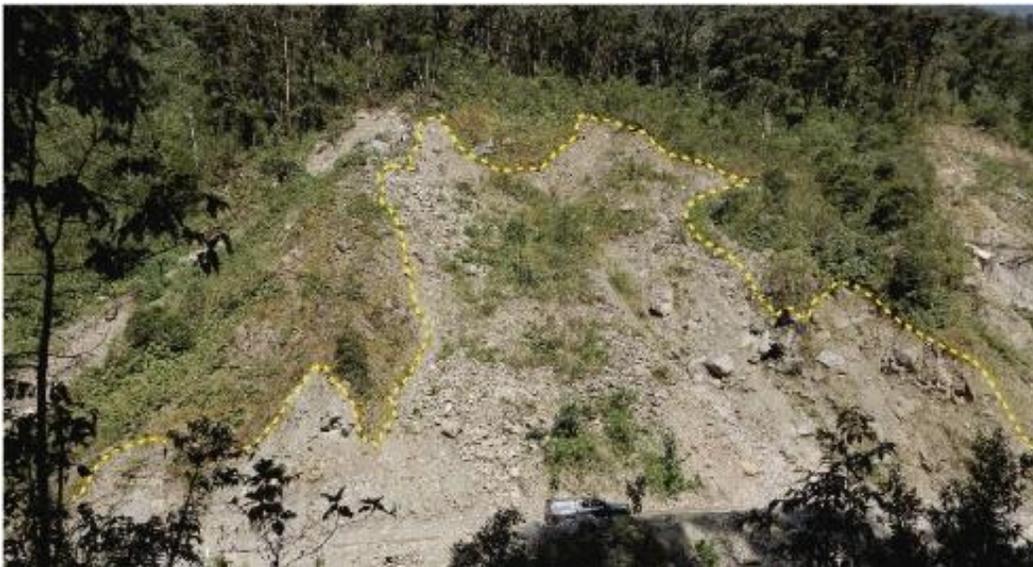
Figura 11. Depósitos coluviales producto de derrumbes en el sector Huaclipagrande, (coordenadas UTM 18s: X: 461275, Y: 8735562)

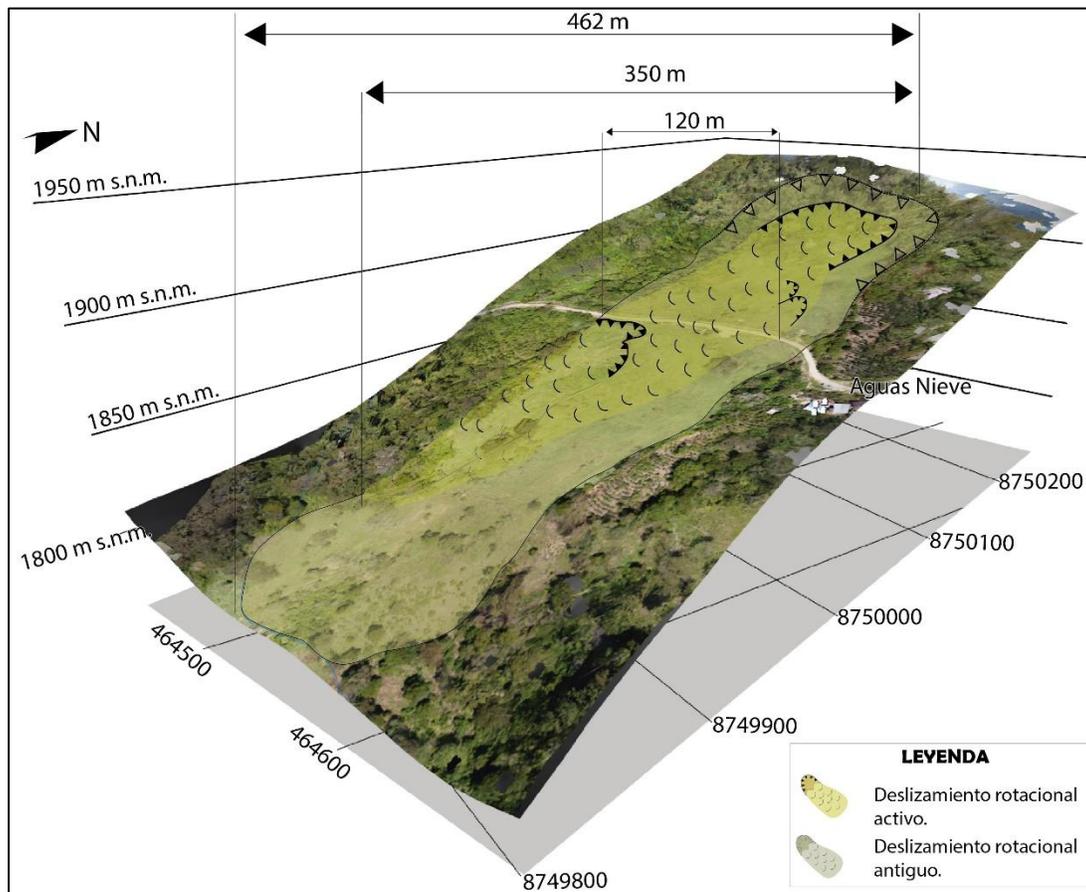
El deslizamiento reactivado del sector Aguas Nieve tiene las siguientes características y dimensiones (figuras 17 al 21)

- Ancho promedio de la zona de escarpe: 90 m
- Forma de la superficie de rotura: irregular alargada
- Diferencia de altura aproximada de la corona a la base del deslizamiento: 85 m
- Dirección (azimut) del movimiento: N 110°

Figura 16. Esquema del deslizamiento identificado en el sector Aguas Nieve (coordenada central UTM 18s: X: 464502, Y: 8750004)

En el caso del deslizamiento del sector de Aguas Nieve, donde se ha identificado un deslizamiento antiguo en proceso de reactivación se debe reforestar el cuerpo del deslizamiento, con vegetación nativa desde la corona hasta el pie del mismo, de igual manera colocar una zanja de coronación impermeabilizada detrás de la corona del deslizamiento (figura 32) y zanjas con relleno drenante de tipo espina de pescado (figura 33C) que combina una zanja drenante que sigue la línea de máxima pendiente con zanjas secundarias (espinas) ligeramente inclinadas que convergen en la espina central.

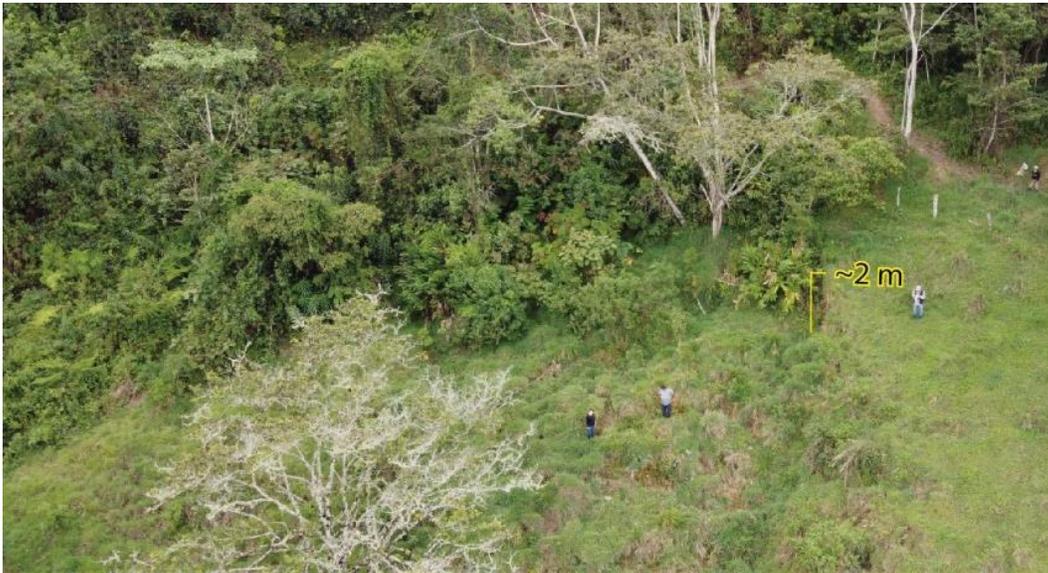
Como evidencias de la reactivación del deslizamiento se ha observado la formación de una escarpa lateral con una altura de 2 m, con presencia de agrietamientos en el terreno de 1.5 m de separación y profundidad visible de 1 m, una zona de hundimiento en el terreno desplazado de 30 m de ancho y grietas con dirección suroeste, en base a estos datos se ha cartografiado el cuerpo del deslizamiento reactivado, que presenta una longitud de 350 m y ancho promedio de 116 m, su escarpa principal se encuentra a los

Figura 17. Escarpe lateral en formación de altura visible 2 m, (coordenadas UTM 18s: X: 464473.5, Y: 8750138.6).

- Implementar la construcción de drenajes que lleven las aguas de infiltración y escurrimiento superficial hacia la quebrada principal para evitar la sobresaturación del terreno.
- Realizar el sellado de grietas, mediante el relleno y pisoneo de la abertura de las grietas existentes, con cascajo y tierra, dándole al terreno un talud uniforme, para evitar la infiltración de las aguas de precipitación pluvial (lluvias) y escorrentía superficial, todo esto para minimizar y controlar los efectos del agua en la masa del fenómeno de deslizamiento.
- Reforestar el área comprendida dentro del cuerpo del deslizamiento con plantas nativas, (procedimiento que debe ser dirigido por un técnico especialista).

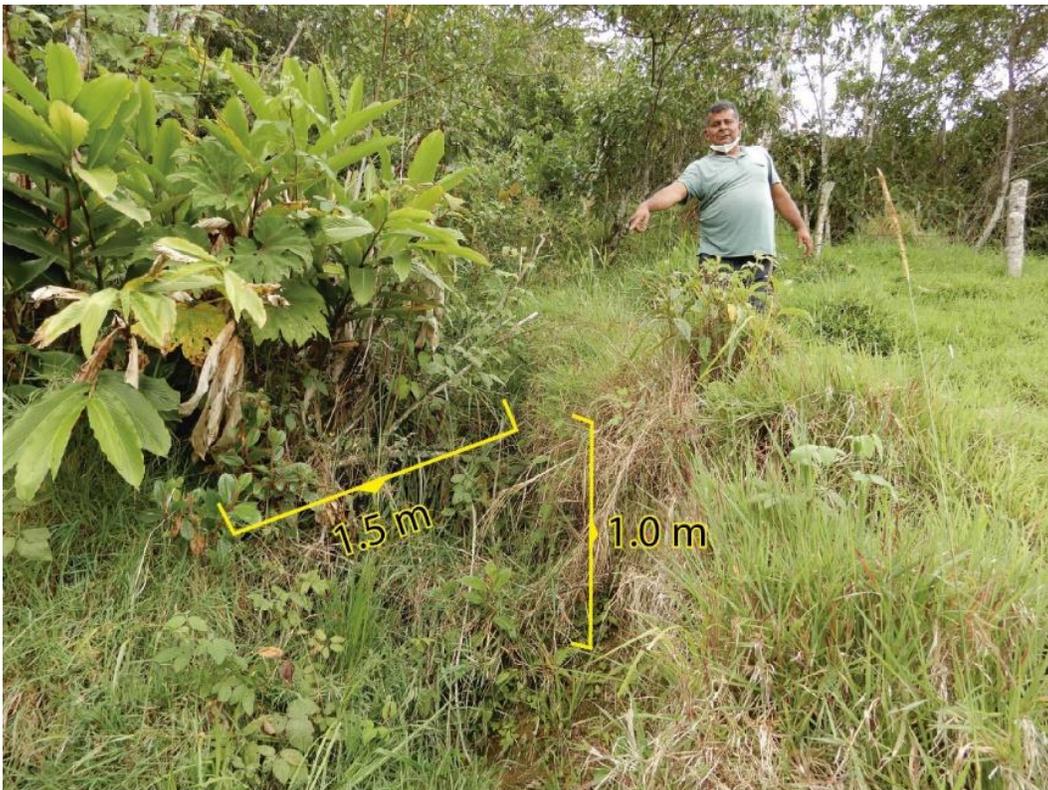
Figura 18. Grietas de tensión en el cuerpo del deslizamiento con un ancho de 1.5 m y altura visible de 1 m cubiertos por vegetación (UTM 18s: X: 464476 Y: 8750119)

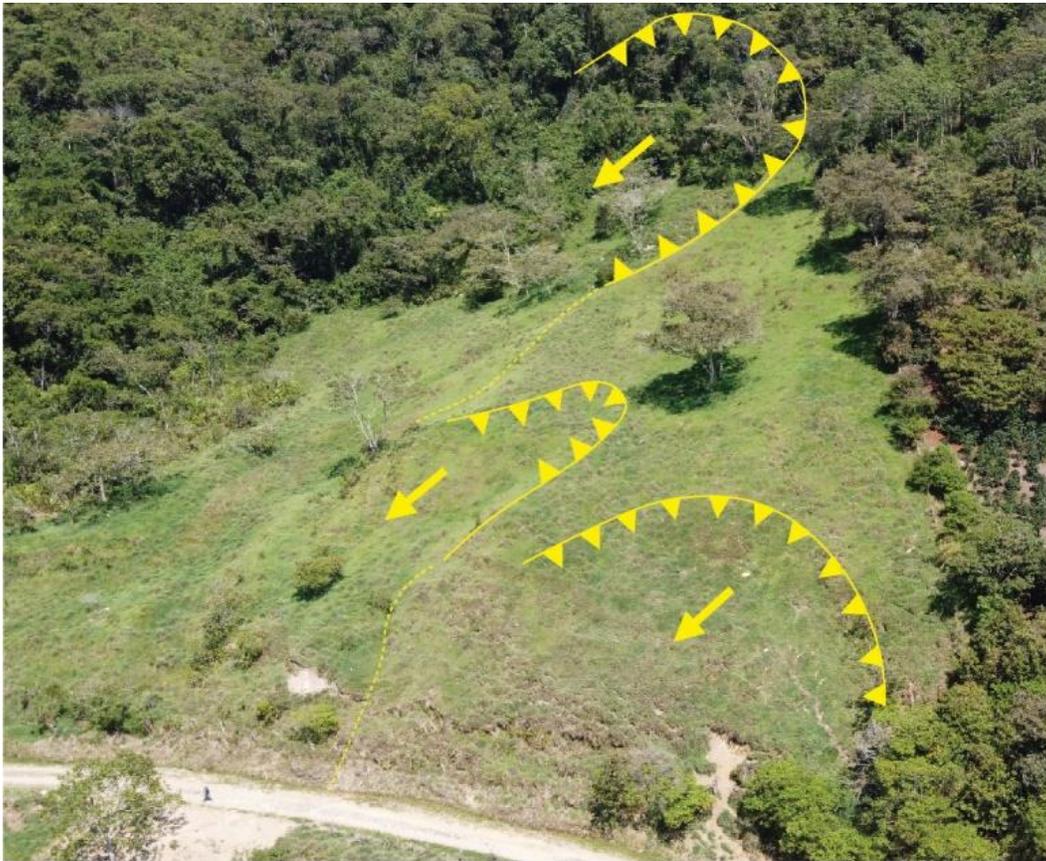
Figura 19. Vista aérea de la escarpa principal y escarpas secundarias, que muestran la reactivación del deslizamiento tomada con dron, (coordenadas UTM 18s: X: 464514, Y: 8750078).

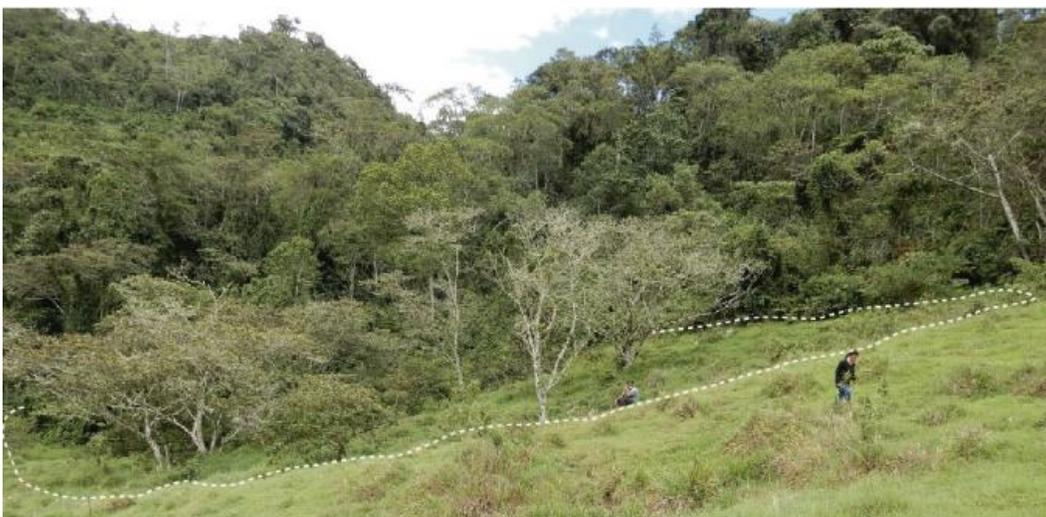
Figura 20. Zona de hundimiento en el cuerpo del deslizamiento, con una longitud aproximada de 30 m. (coordenadas UTM 18s: X: 464470, Y: 8750073).

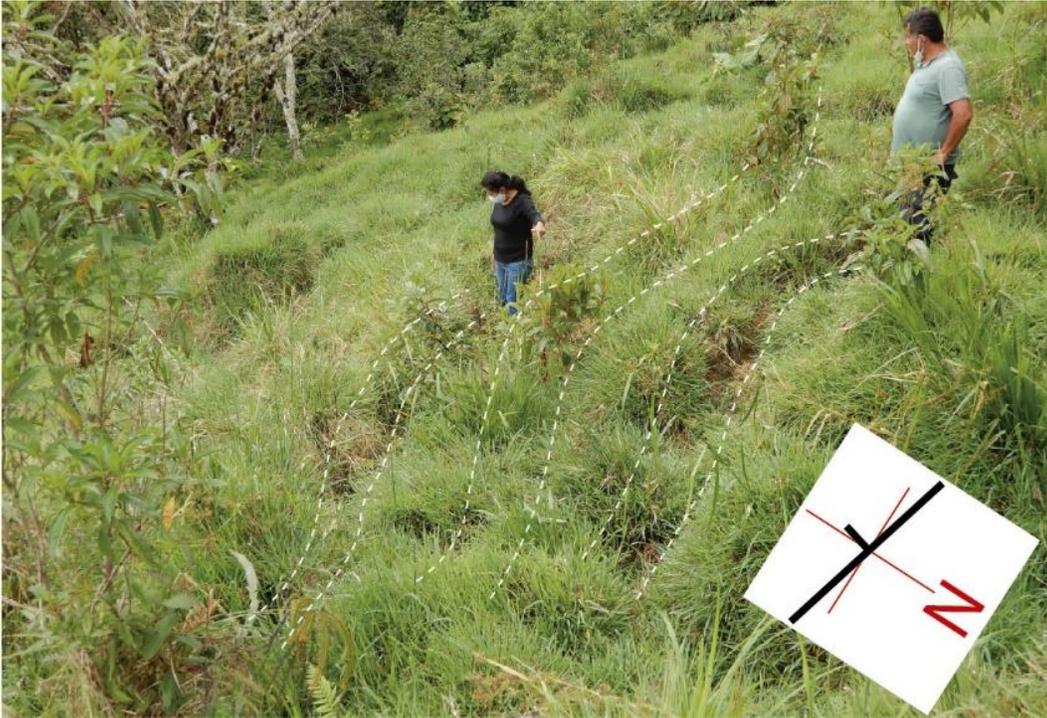
Figura 21. Agrietamientos y acanaladuras en dirección del deslizamiento (Rb N 120 y Bz 18°).
(coordenadas UTM 18s: X: 464472, Y: 8750127).

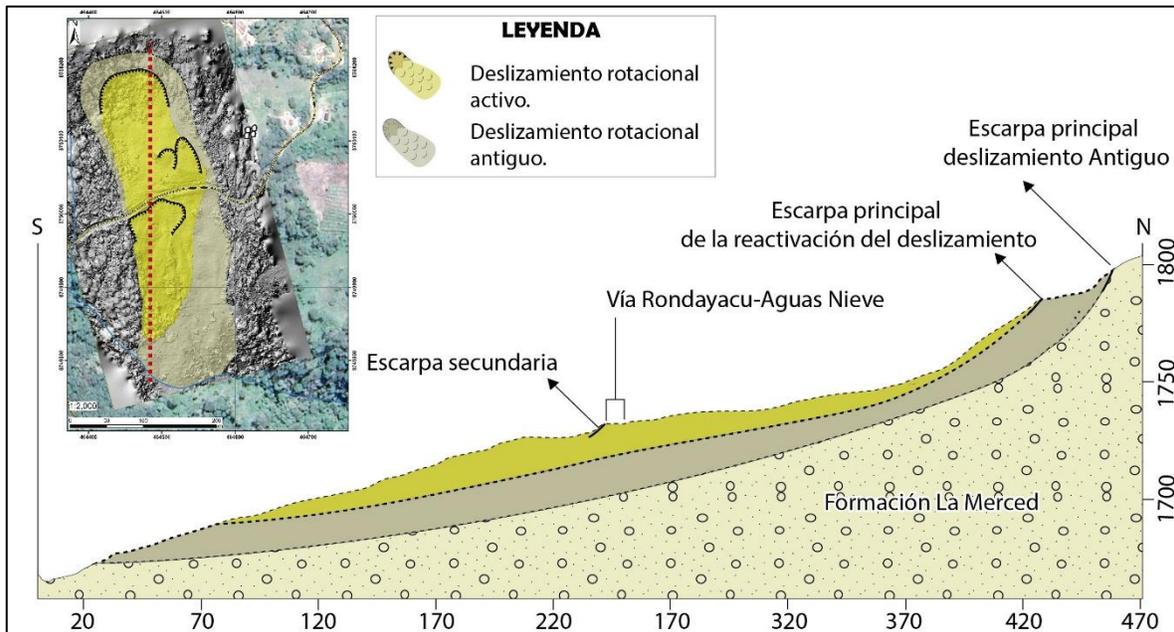
El perfil ilustra que el deslizamiento antiguo compuesto por material coluvio-deluvial, formado por suelos limo-arcillosos húmedos, cohesivos, de baja resistencia y no competentes se han depositado sobre la Formación La Merced, compuesta por conglomerados polimícticos con niveles de areniscas de grano grueso y lodolitas semiconsolidados que se consideran no competentes y fácilmente erosionables, además, la pérdida de cobertura vegetal y la saturación del terreno producen la reactivación del deslizamiento con la escarpe principal en la cota 1770, a partir de la cual se infiere el nuevo plano de movimiento que afecta 120 m, de la carretera que conecta los poblados de Rondayacu y Aguas Nieve.

Figura 22. Perfil longitudinal inferido del deslizamiento en el sector Aguas Nieve.

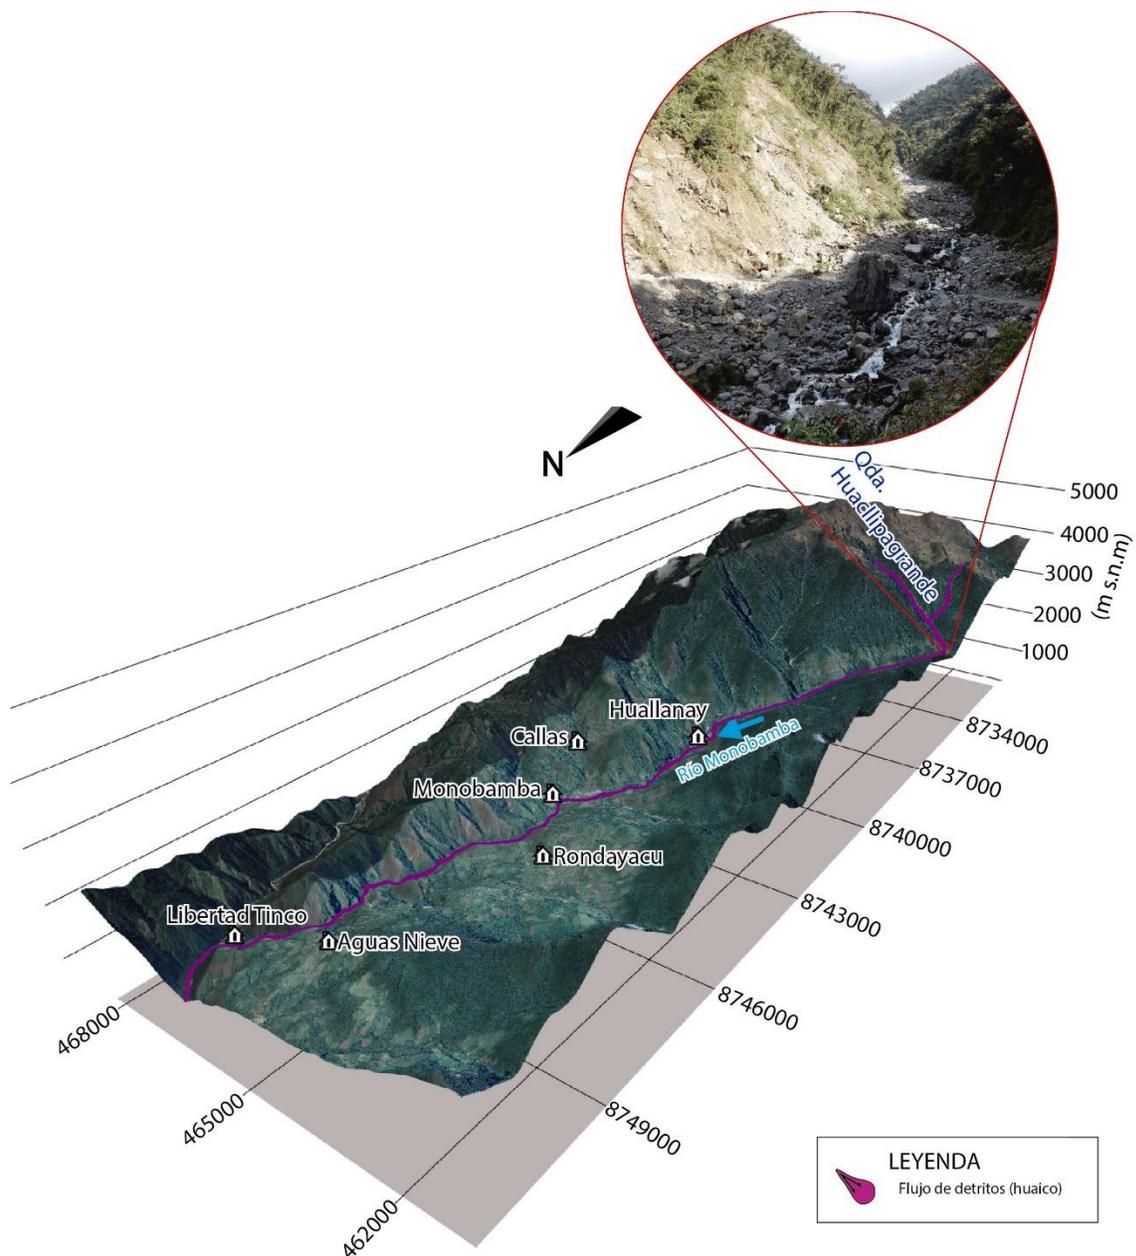
- La pendiente de la quebrada Huacllipagrande tiene un promedio de 47° y cambia abruptamente a 25° cuando confluye con el río Monobamba, favoreciendo la velocidad del flujo y por ende la erosión del cauce y las márgenes de la quebrada, añadiendo material detrítico al cauce, favorable para producir un flujo de detritos (huaico).
- Litológicamente, ambas márgenes de la quebrada Huacllipagrande están compuestas por roca metamórfica (gneis y esquistos) altamente fracturados presentándose como planos de debilidad, con procesos geodinámico activos (derrumbes) que aportan material al cauce.

- La intensa precipitación (lluvias) locales de la zona entre los meses de diciembre y marzo que llega a alcanzar los 1500 mm (promedio mensual de 14 años), provoca una crecida súbita del caudal afluente al río Monobamba, en este caso en la quebrada Huacllipagrande, se remueve material detrítico aluvial, proluvial y coluvial, aumentando la carga de contenido sólido al flujo, produciendo un flujo de detritos (huaico) que baja con potencia por la

quebrada e ingresa al río Monobamba dispersando su energía hasta llegar al poblado de Libertad Tinco.

Figura 24. Representación esquemática del flujo de detritos, originado en la quebrada Huacclipagrande.

- Construir disipadores de energía en el cauce de la quebrada, se pueden implementar opcionalmente barreras dinámicas que retengan el material sólido dejando pasar solo el agua, trabajos que deben ser planificados y supervisados por especialistas en geotecnia, de esta manera evitar daños en poblados y zonas de cultivo aguas abajo.

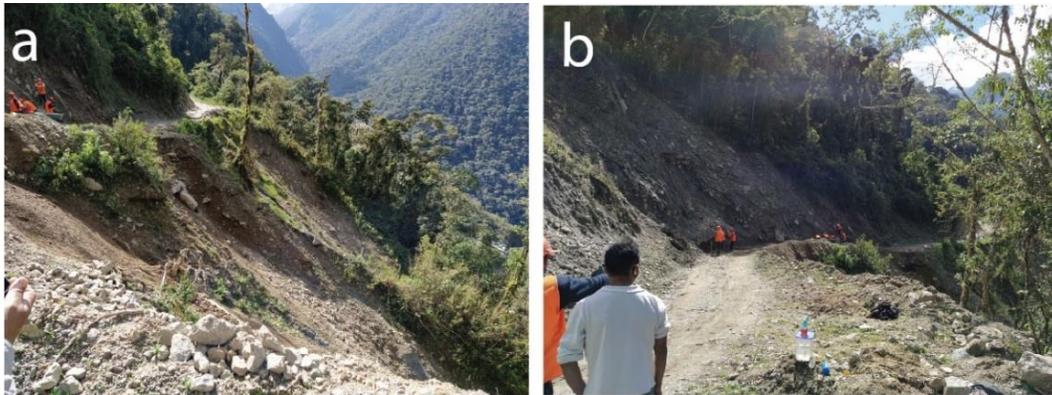
Los depósitos coluvio-deluviales que se encuentran en el talud superior de la carretera tienen una altura de 20 m aproximadamente, con evidencia de movimiento debido a la presencia de grietas superficiales de 20 cm.

Figura 25. Muestras del movimiento y afectación de la carretera a) muestra el material removido debajo de la carretera y b) muestra el material encima de la carretera. (coordenadas UTM 18s: X: 460704, Y: 8735632).

En el caso del deslizamiento ubicado en el sector Huacllipagrande, donde la inestabilidad de la ladera es precaria, se puede modificar su geometría con la finalidad de obtener una nueva disposición que resulte estable, así disminuir las fuerzas que tienden a generar el movimiento y aumentar la resistencia del corte del terreno. Así, mediante el adecuado estudio geotécnico, se podría realizar “un tratamiento de taludes con escalonamiento (banqueamiento), con zanjas de drenajes para evacuar las aguas de escorrentía, disminuyendo su efecto erosivo, trabajos que deben ser supervisados por especialistas.

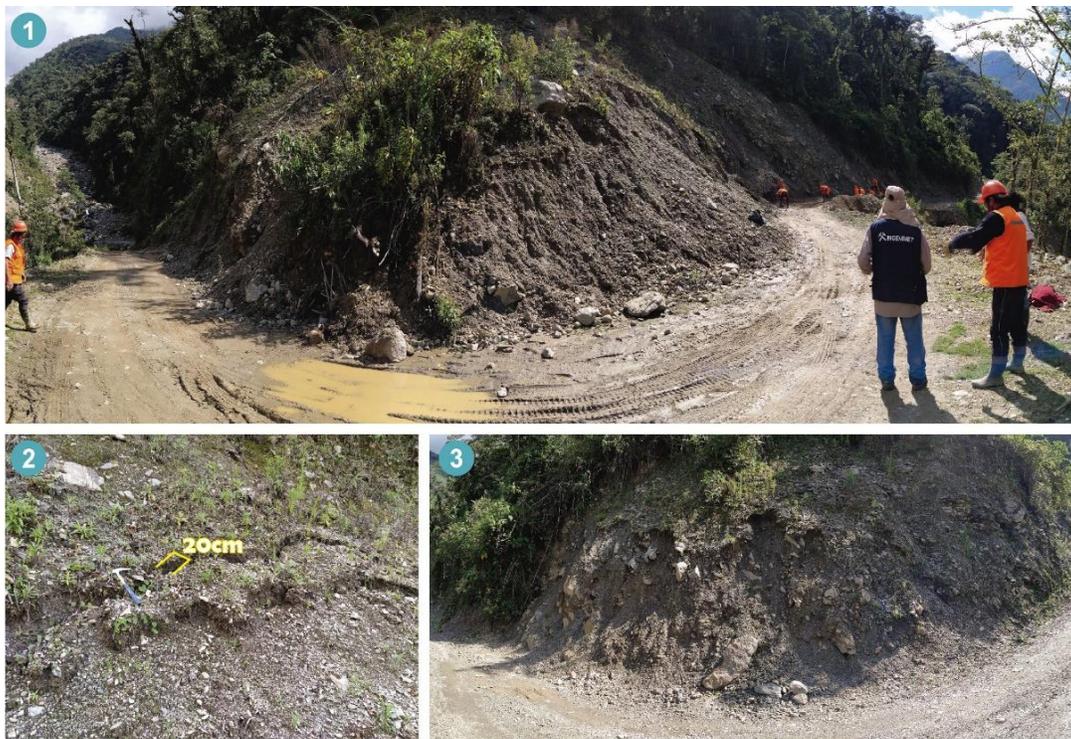
Figura 26. 1) muestra el material coluvio-deluvial de altura de 20 m desde la carretera, 2) grietamientos superficiales de 20 cm sobre el depósito coluvio-deluvial, 3) depósito

coluvio-deluvial, conformado por bloques metamórficos en una matriz areno-limosa poco compacta, no cohesiva de baja plasticidad en el talud superior de la carretera Huayanay-Tambillo. (coordenadas UTM 18s: X: 460707, Y: 8735633).

El material coluvio-deluvial de origen metamórfico, producto del alto grado de fracturamiento del macizo rocoso y el corte del talud realizado para construir la carretera también han formado parte del proceso de inestabilidad de la ladera.

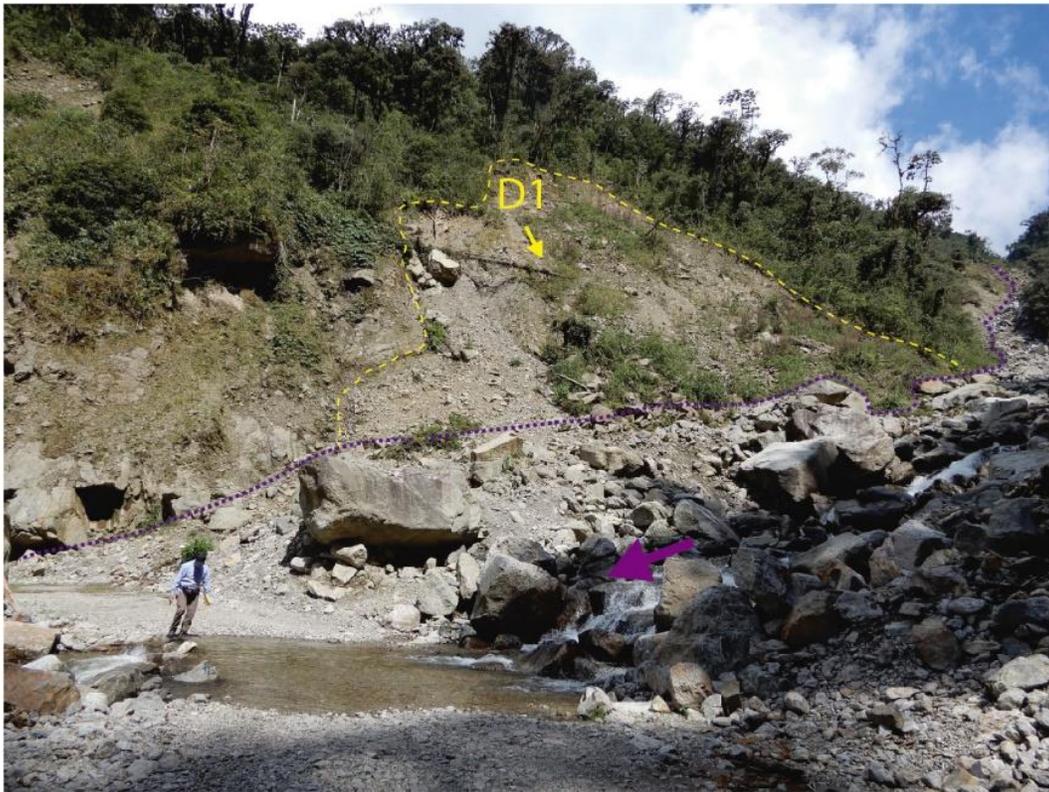
Figura 27. Derrumbe D1 ubicado en la margen derecha de la quebrada Huacllipagrande (coordenadas UTM 18 S: X: 461305.3 Y: 8735462.1)

- Ambas márgenes de la quebrada donde se han identificado los derrumbes presentan pendientes muy escarpadas ($>45^\circ$), que favorece derrumbes en la ladera.
- La erosión fluvial en la quebrada Huaclipagrande y el río Monobamba han contribuido en la desestabilización del material coluvio-deluvial que se encuentran en las laderas de ambas márgenes favoreciendo la formación de los derrumbes y el deslizamiento del material coluvio-deluvial.
- La composición litológica de la ladera está conformada por rocas de origen metamórfico altamente fracturados y meteorizados, cubiertos por suelos coluvio-deluviales areno-limosos con bloques y gravillas no compactos, poco plásticos y no cohesivos, con filtraciones de agua que favorecen los procesos geodinámicos por gravedad.
- El corte del talud de la carretera y la falta de cobertura vegetal ha contribuido a la desestabilización de la ladera.

Se recomienda el enmallado del talud con alambre galvanizado y anclado en zonas estables en la roca metamórfica (figura 38). La utilización de esta técnica de mallas protectoras, consiste en la instalación de mallas onduladas de alambre galvanizado con recubrimiento en PVC y pernos o varillas de acero anclados en la roca con una longitud entre 1 y 3 metros de profundidad, dependiendo de las características de roca o suelo. Con esta actividad se puede evitar los efectos de una piedra de hasta seis toneladas de peso, estos trabajos deben ser realizados bajo la supervisión de especialistas.

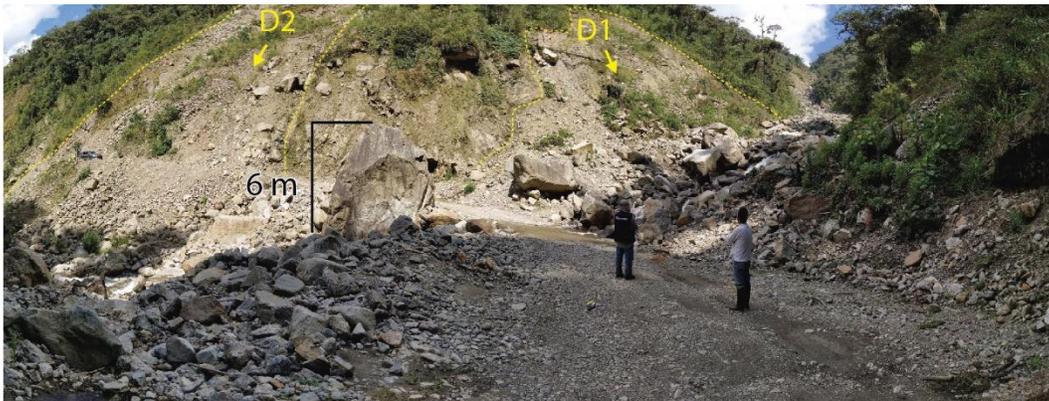
Figura 28. Derrumbes D1 y D2 ubicados en la margen derecha de la quebrada Huacllipagrande. (coordenadas UTM 18 S: X: 461214 Y: 8735620)

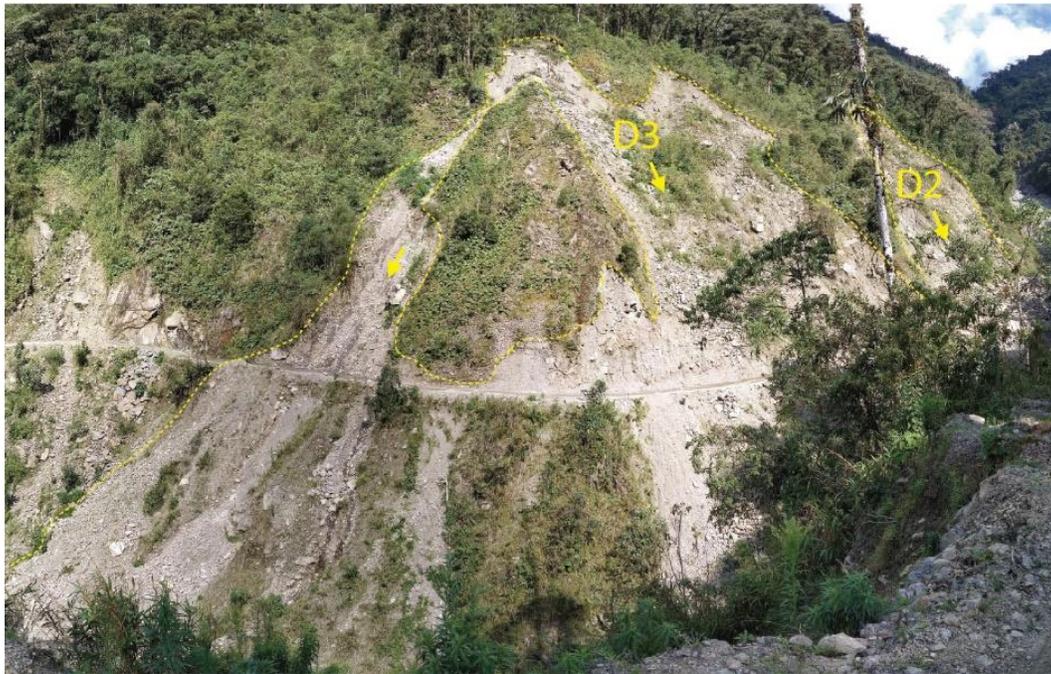
Figura 29. Derrumbes D2 y D3 ubicados en la margen derecha quebrada Huacclipagrande. (coordenadas UTM 18 S: X: 461143 Y: 8735719)

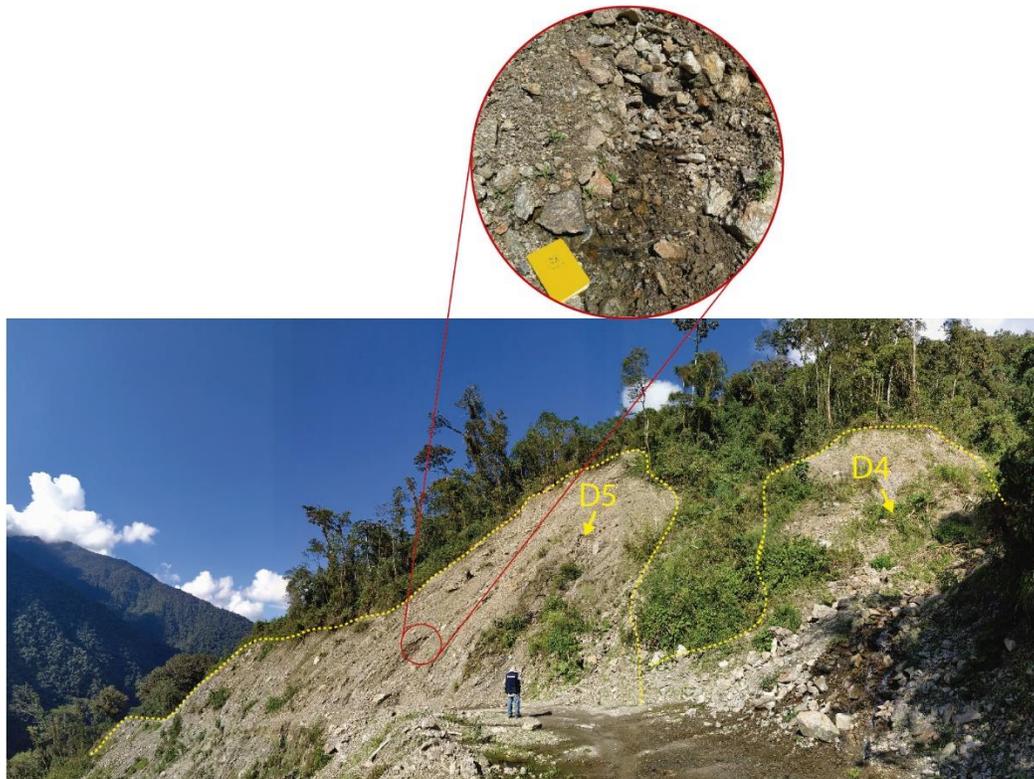
Figura 30. Derrumbes D4 y D5 ubicados en la margen derecha del río Monobamba, obsérvese las filtraciones de agua en el cuerpo del derrumbe (coordenadas UTM 18S: X: 461550.1 Y: 8736199.7).

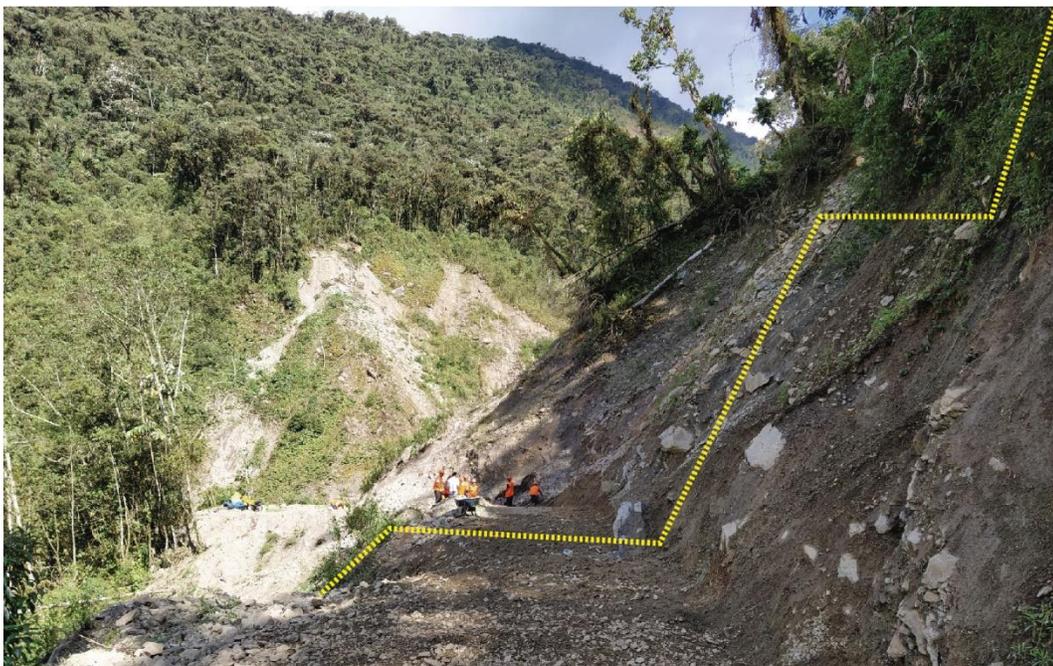
Figura 39. Sector inestable en el sector Huacllipagrande que debe ser tratado bajo la supervisión de especialistas en geotecnia.
