DIRECCIÓN DE GEOLOGÍA AMBIENTAL Y RIESGO GEOLÓGICO

Informe Técnico N° A7121

EVALUACIÓN DE PELIGROS GEOLÓGICOS EN EL SECTOR DE TAYABAMBA

Región La Libertad
Provincia Pataz
Distrito Tayabamba

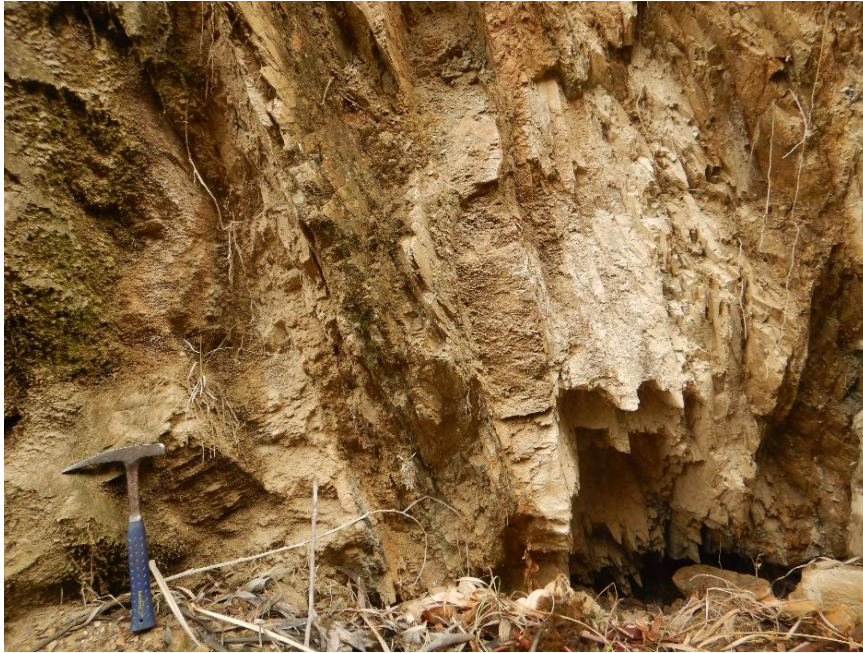
En el sector de Tayabamba se identificaron afloramientos de esquistos que se encuentran muy fracturados y meteorizados. Los fracturamientos presentan espacios entre 0.05 a 0.25 m aproximadamente, por ello geotécnicamente este afloramiento es considerado de calidad geotécnica regular a mala (fotografía 01).

Fotografía 01: Vista de un corte del Complejo del Marañón.

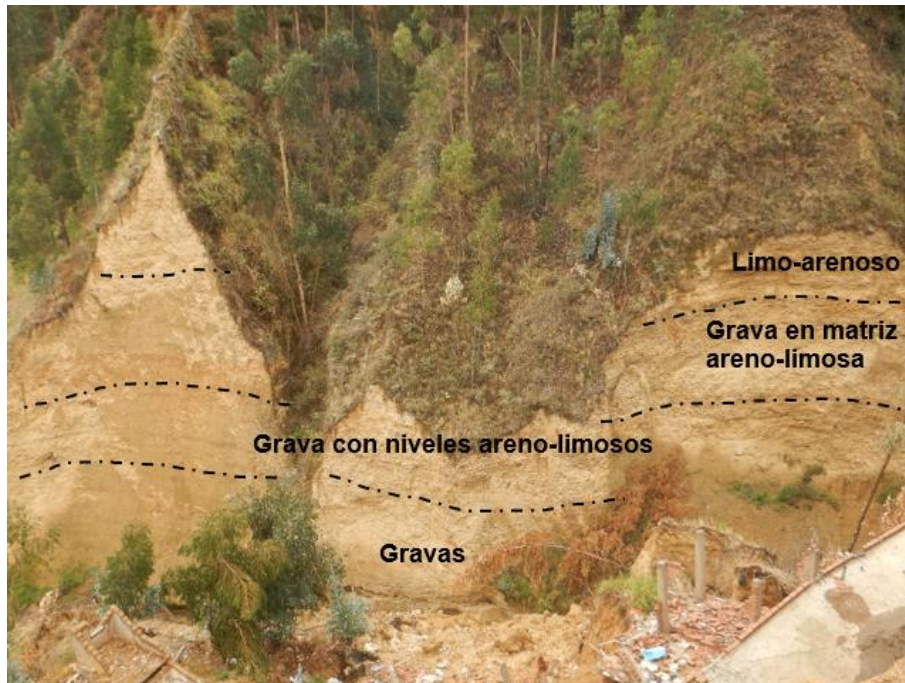
Este tipo de depósitos semiconsolidados se encuentran saturados por infiltración hídrica y son susceptibles a la ocurrencia de deslizamientos y derrumbes.

Figura 05: Depósitos coluvio-deluviales, en la margen derecha de la quebrada Río Blanco, conformados por capas de limos y gravas envueltas en una matriz areno-limosa.

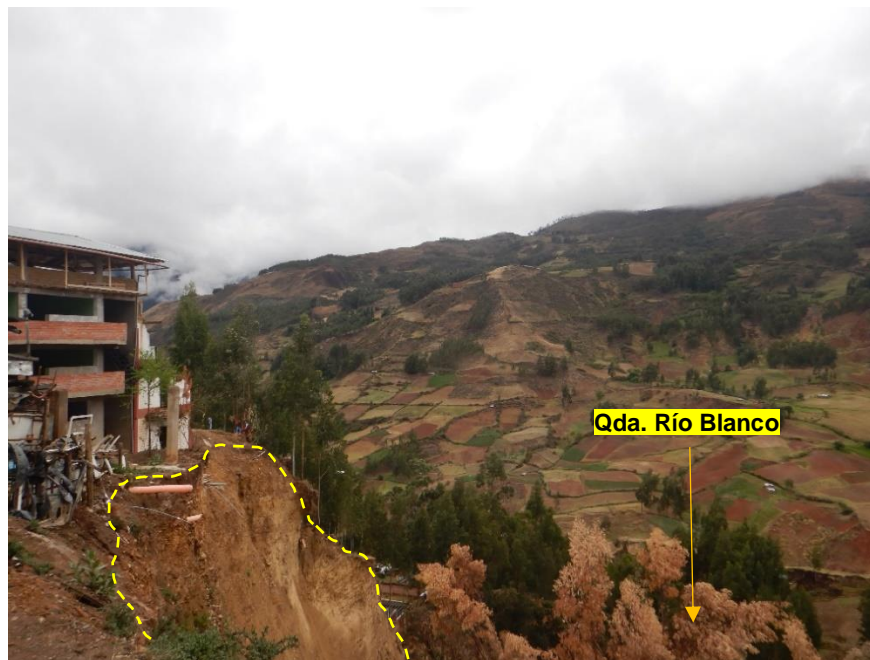
Figura 10. Procesos de erosión de laderas a manera de cárcavas, en la margen izquierda de la quebrada Río Blanco. Se pueden observar viviendas ubicadas muy proximas al escarpe del deslizamiento (línea punteada) y que podrían ser afectadas. Coordenadas UTM WGS84: 246901E; 9084871N.

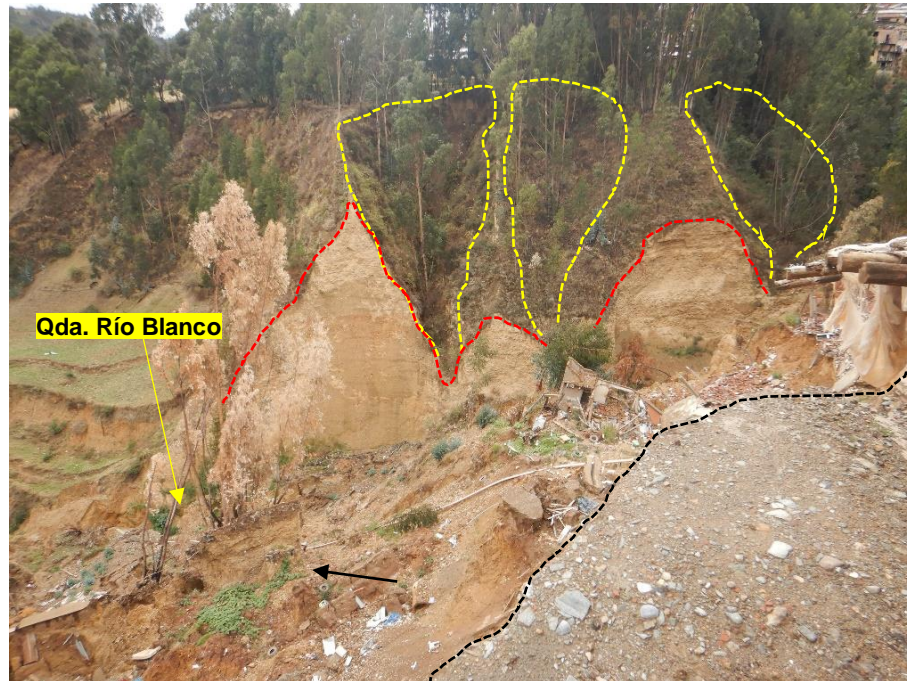
En la margen derecha de la quebrada Río Blanco, se identificaron zonas que presentan procesos antiguos de erosión en cárcavas, en estas áreas no se han identificado deforestación, ni vertimiento de desagües, por lo que las laderas se mantienen estables (figura 11).

Figura 11. En margen derecha de la quebrada Río Blanco, se identificaron procesos de erosión de laderas a manera de cárcavas (líneas amarillas punteadas), los cuales son atenuados por la forestación. También se identificaron derrumbes (líneas rojas punteadas). Mientras que en la margen derecha se identificó un deslizamiento activo (línea negra punteada).

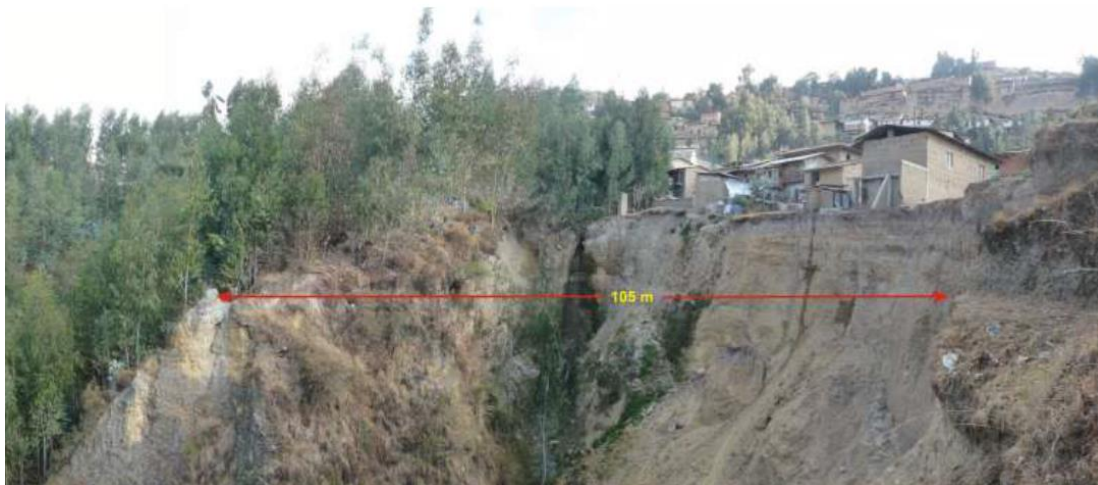
Es importante mencionar, que en el Informe técnico N° A6620: “Inspección geológica-geodinámica de los sectores Tayabamba y anexo La Merced” (Núñez & Ochoa, 2013), se identificaron procesos de erosión de ladera, tipo cárcavas, en el sector denominado Quebrada Río Blanco (figura 12 y fotografía 02), que llegan a profundidades de socavamiento vertical de 90 m. y amplitudes de hasta 105 m.

Figura 12. Procesos de erosión en cárcavas, en el sector de quebrada Río Blanco.

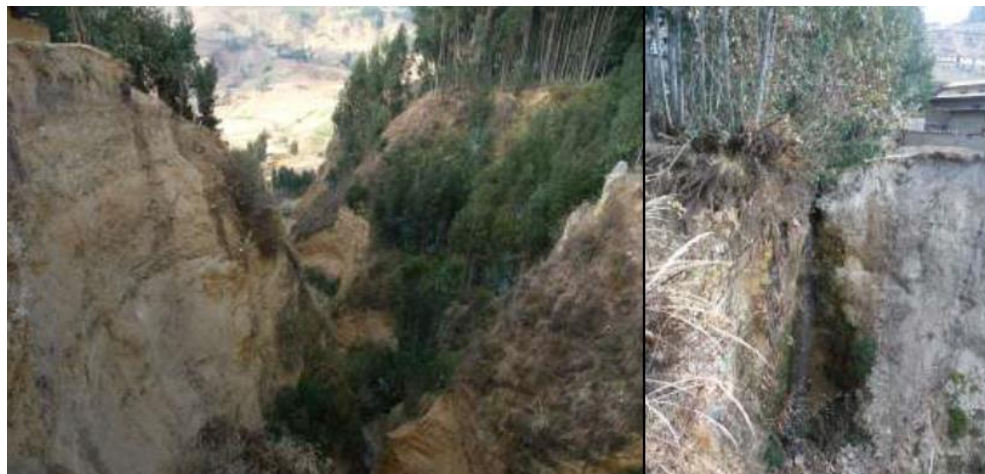
Fotografía 02. Se muestra la pendiente pronunciada del terreno originada por el cárcavamiento, con profundidades de hasta 90 m.

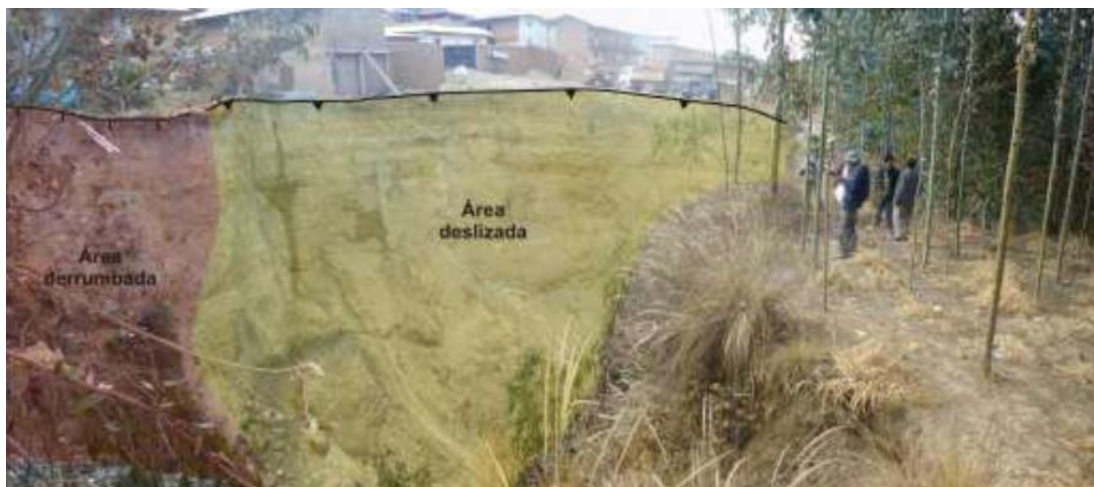
En el Informe técnico N° A6620, también se mencionó que en la última temporada de lluvias (2011-2012), se generaron precipitaciones pluviales intensas, que provocaron en el sector César Vallejo de Tayabamba-Quebrada Río Blanco (margen izquierda), se intensificó el proceso de erosión en cárcavas; producto de ello en las paredes de la quebrada, se generaron derrumbes y deslizamientos de tipo traslacional y rotacional (figuras 13 y 14). Todo esto se dio por efecto de un avance retrogresivo de la cárcava.

Figura 13. Margen izquierdo de la quebrada Río Blanco, se muestra las áreas con derrumbe y deslizamiento.

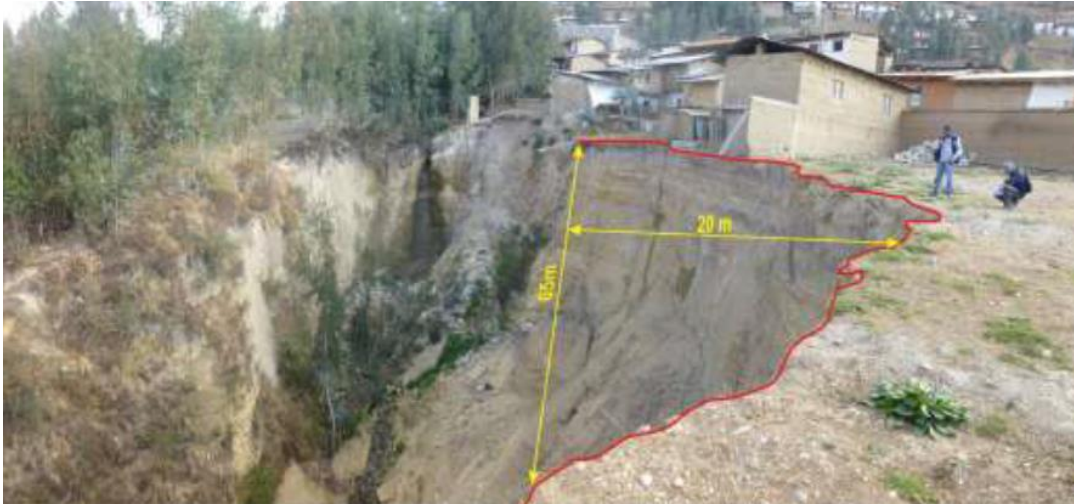
Figura 14. Se muestra las dimensiones del avance del carcavamiento, en la margen izquierda de la quebrada Río Blanco.

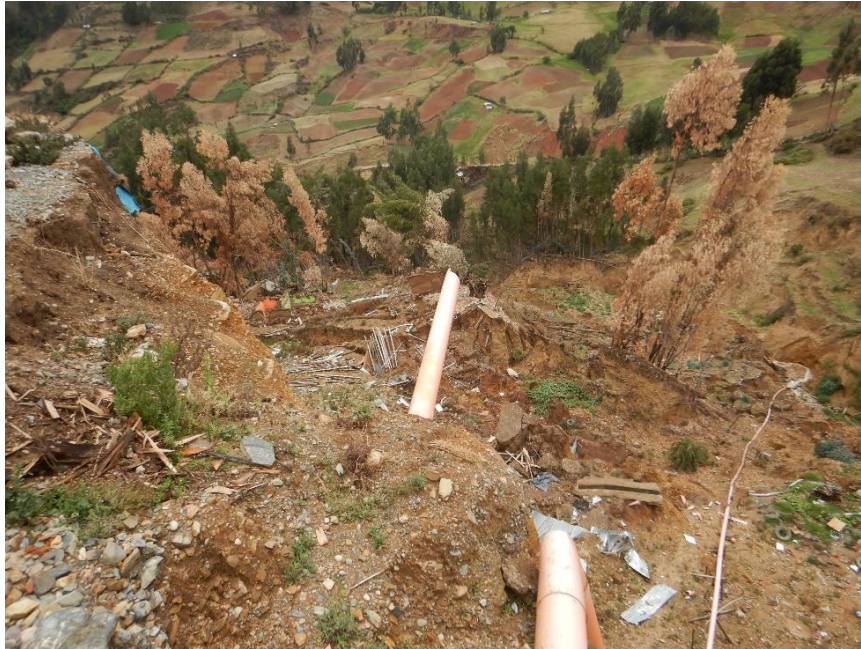
- Mal manejo del sistema de drenaje e inadecuado sistema de riego para cultivos (por aspersión y en algunos sectores por inundación) los cuales generan saturación del terreno por infiltración hídrica (fotografía 03).
- Deforestación. Se observó una intensa actividad de deforestación.

Fotografía 03. En las urbanizaciones Ortecho y California se identificaron vertimientos de desagües, los cuales generan el humedecimiento del terreno (margen izquierda de la quebrada Río Blanco).

- k) Eliminar los desagües que quedaron expuesto en la ladera, debido a que vierten su contenido a las quebradas debilitando el terreno. Esto evitará la infiltración de agua al subsuelo, y la pérdida de su cohesión.

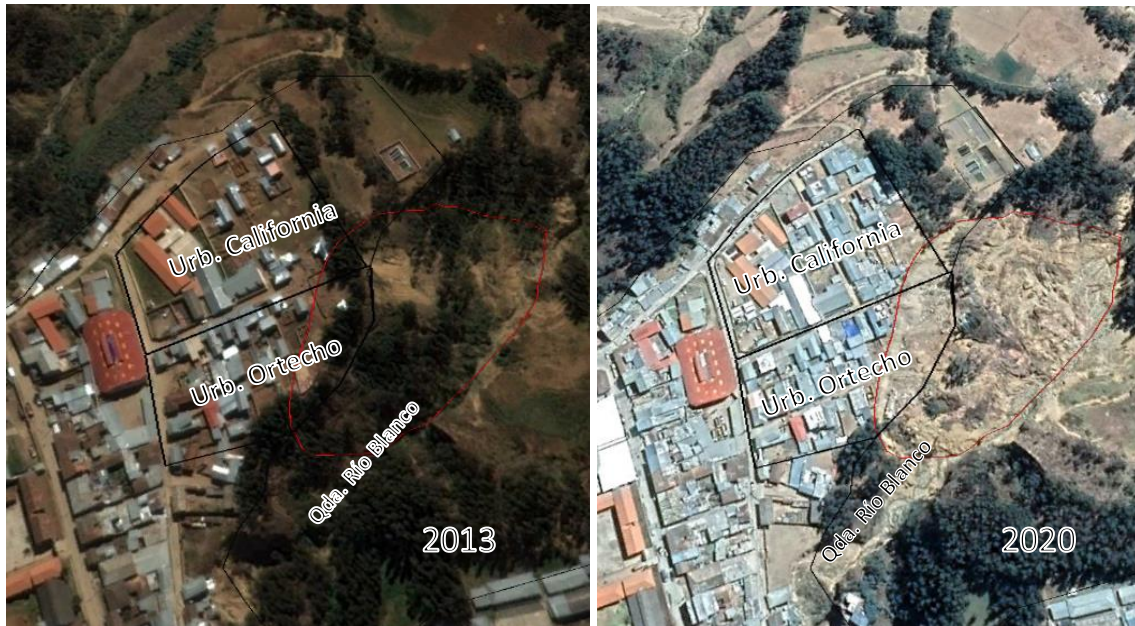
El análisis multitemporal realizado de la zona de estudio, en base a imágenes satelitales de Google Earth (año 2013 y 2020) permitió identificar el avance retrogresivo del deslizamiento ocurrido el 15 de marzo del 2020 y afectó las urbanizaciones Ortecho y California del Barrio Bajo (figura 15).

Figura 15. Análisis multitemporal realizado en las urbanizaciones Ortecho y California del sector de Tayabamba, las cuales fueron afectadas el 15 de marzo del 2020 por un deslizamiento.

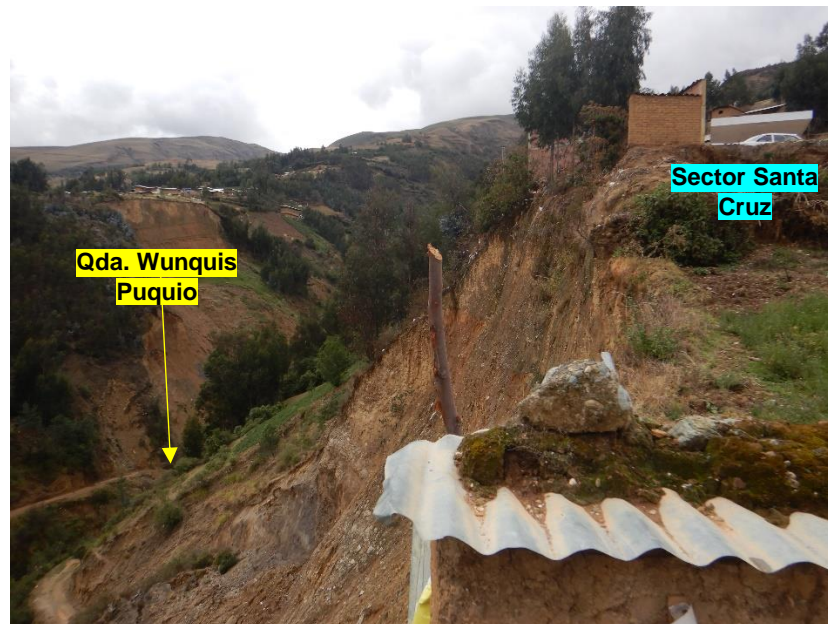
Figura 16. Viviendas del sector Santa Cruz ubicadas próximas al deslizamiento activo y que podrían ser afectadas. Coordenadas UTM WGS84: 247150E; 9083980N.

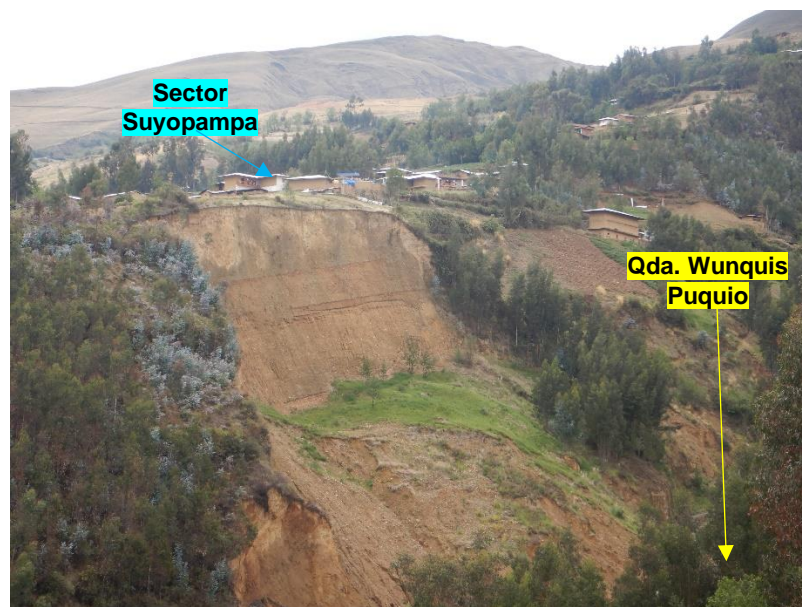
Figura 17. Vista del sector Suyopampa, en el cual existen viviendas que podrían ser afectadas por el deslizamiento activo identificado. Coordenadas UTM WGS84: 247215E; 9083514N.

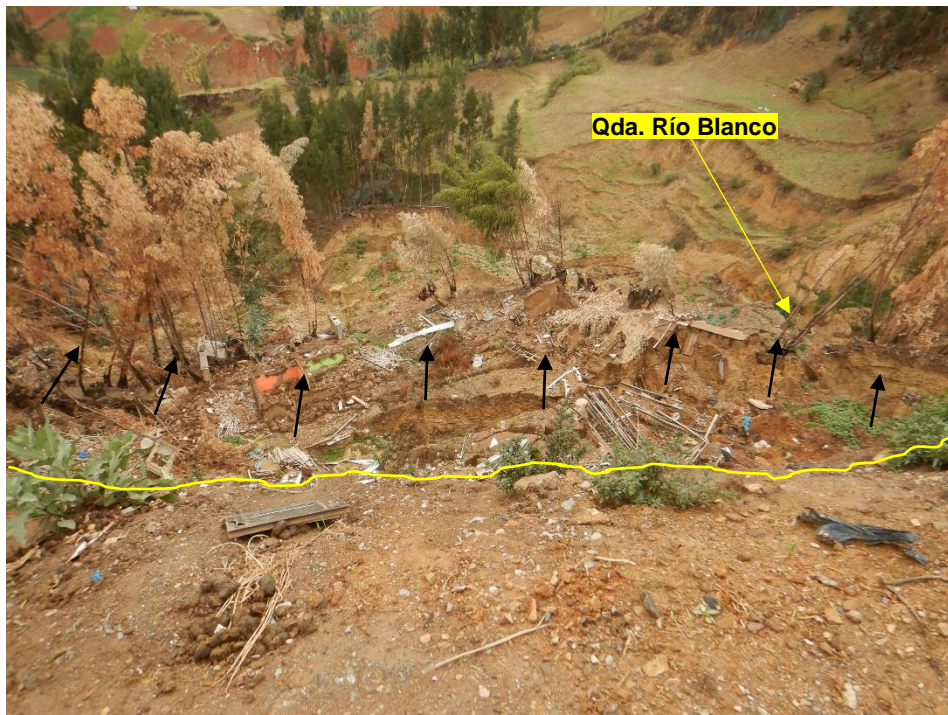
- Longitud del escarpe principal: 214 m
- Forma del escarpe: semicircular
- Forma de la superficie de rotura: rotacional
- Diferencia de altura aproximada de la corona a la base del deslizamiento: 22 m
- Dirección (azimut) del movimiento: N 143°
- Área del deslizamiento: 19 795 m²
- Volumen aproximado de material removido: 25 000 m³.
- Estado del evento: Activo.

Figura 18. Escarpe principal del deslizamiento activo (línea amarilla) identificado en las urbanizaciones Ortecho y California. Se observa el material deslizado (las

flechas indican la dirección del movimiento) y las viviendas destruidas en este sector. Coordenadas UTM WGS84: 246905.3E; 9084871.4N.

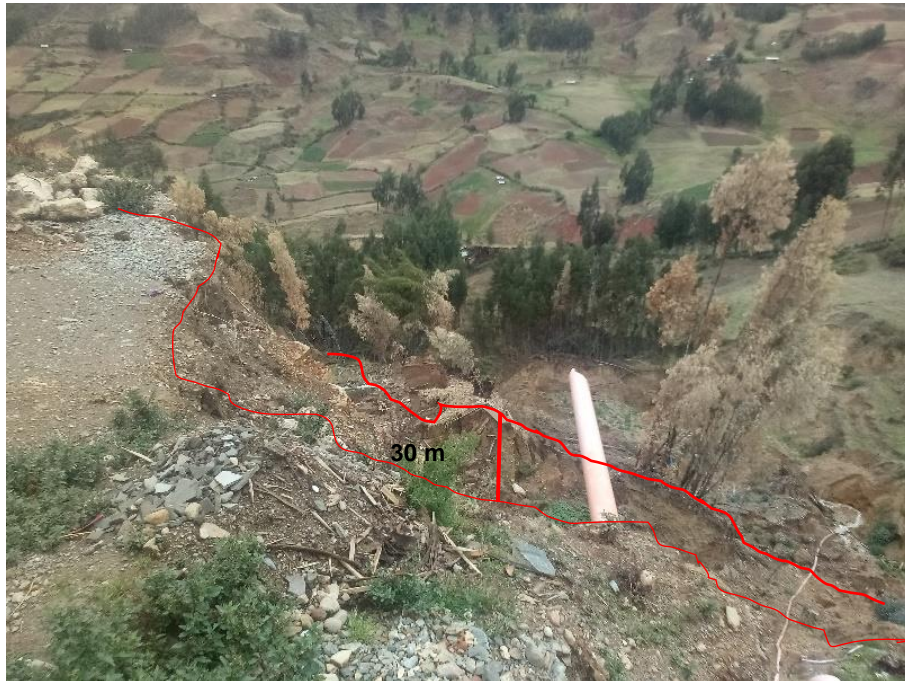
Figura 19. Vista actual de la zona de deslizamiento donde se observa la pérdida de aprox. 30 m de terreno en línea horizontal, dejando tuberías de drenaje expuestas. Coordenadas UTM WGS84: 246882E; 9084818N.

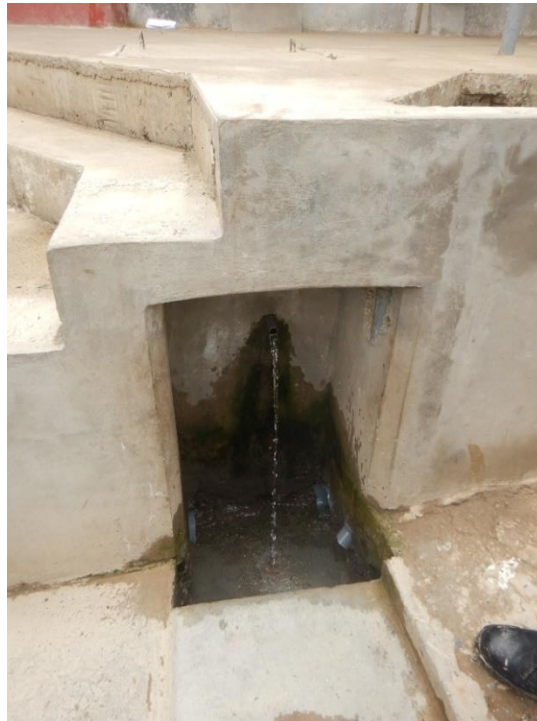
Cabe mencionar que en el sector de Tayabamba se identificaron drenajes naturales que han sido canalizados (fotografía 04), por ello es posible la infiltración de aguas y posterior saturación del terreno, sobretodo en la parte baja del sector en mención.

Fotografía 04. Vista de drenajes naturales de canales antiguos que han sido canalizados.

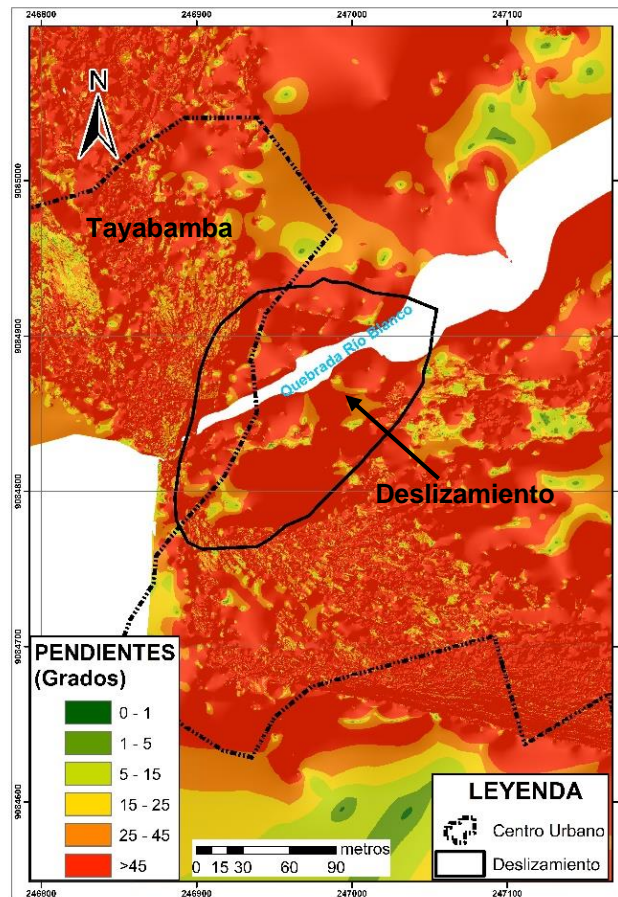
- Pendientes muy escarpadas del terreno (mayor a 45°), configuradas en depósitos coluvio-deluviales (figura 20).
- Características del substrato rocoso que corresponden a esquistos que se encuentran muy fracturados (espaciamiento de fracturas 0.05 a 0.25 m) y meteorizados. En el sector de Tayabamba se identificaron afloramientos de esquistos con un sistema de esquistosidad a favor de la pendiente.
- Características de los suelos semiconsolidados que corresponden a depósitos coluvio-deluviales compuestos por niveles de limos arenosos, gravas en matriz areno-limosa, gravas con niveles areno-limosos y gravas, los cuales presentan permeabilidad media a alta, poca a regular compactación y saturación por infiltración hídrica.
- Filtraciones de agua de escorrentía que genera inestabilidad en el terreno.
- Erosión en el pie del talud de las cárcavas, lo cual genera inestabilidad en las laderas.

Figura 20. Pendientes en la zona de estudio. El polígono que corresponde a la zona del deslizamiento presenta pendientes muy escarpadas del terreno (mayor a 45°).

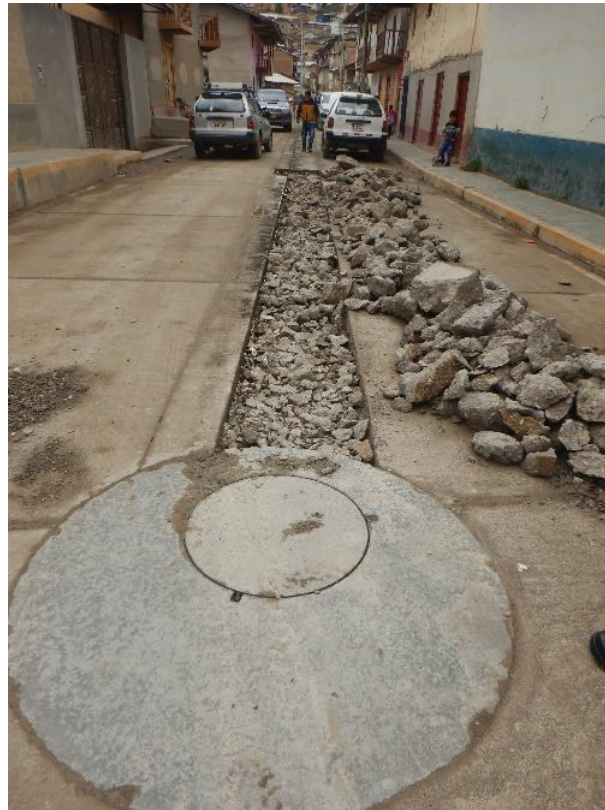
- Mal manejo del sistema de drenaje lo cual podría estar generando filtraciones de agua (fotografía 05); así como la falta de revestimientos de algunos canales.
- Mala técnica de riego para los cultivos. Aspersión (mal uso) y en algunos sectores por inundación.
- Deforestación. En la zona de estudio se observa una intensa actividad antrópica de deforestación.

Fotografía 05. Vista de buzón de aguas residuales ubicado en la Av. César Vallejo, el cual posiblemente presenta problemas en el drenaje que genera infiltración en el terreno. Coordenadas UTM WGS84: 246787.9E; 9084785.3N.

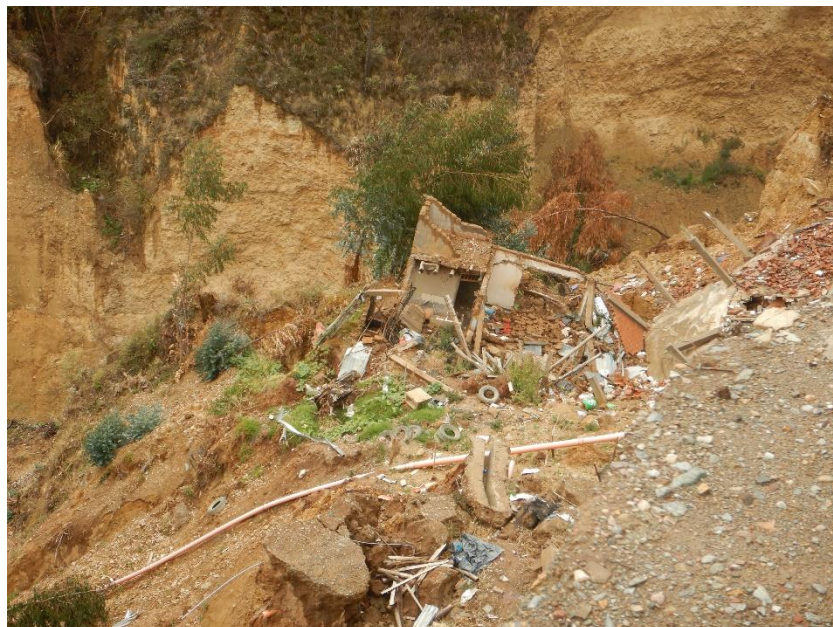
Fotografía 06: Vista de viviendas destruidas a causa del deslizamiento activo en la margen izquierda de la quebrada Río Blanco. Coordenadas UTM WGS84: 246905.3E; 9084871.4N.

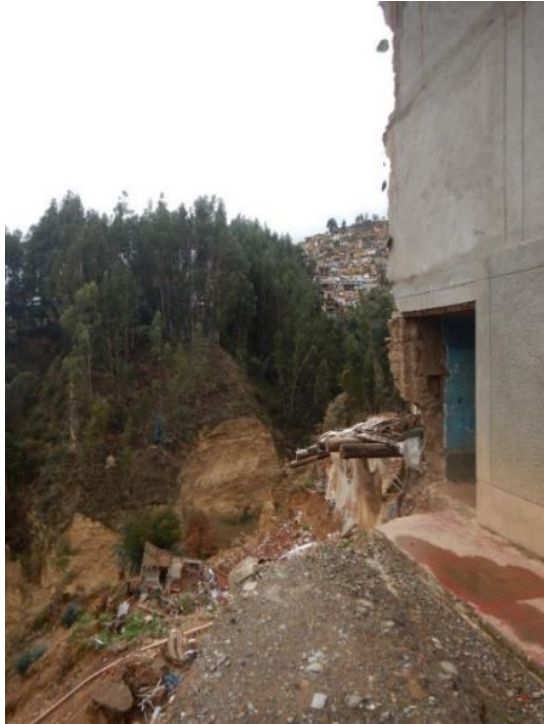
- Los trabajos de campo realizados en el sector de Tayabamba, permitieron identificar viviendas destruidas y afectadas en las urbanizaciones Ortecho y California a causa del deslizamiento ocurrido el 15 de marzo de 2020 (fotografía 06).
- Es importante mencionar, que existen viviendas, próximas al escarpe principal del deslizamiento, las cuales podrían ser afectadas, por ello se debe considerar su inmediata reubicación (fotografías 07 y 08).

Fotografía 07. Vista de vivienda afectada e inhabitable por daños en su estructura, debido al deslizamiento activo en la margen izquierda de la quebrada Río Blanco. Coordenadas UTM WGS84: 246908.6E; 9084871.7N.

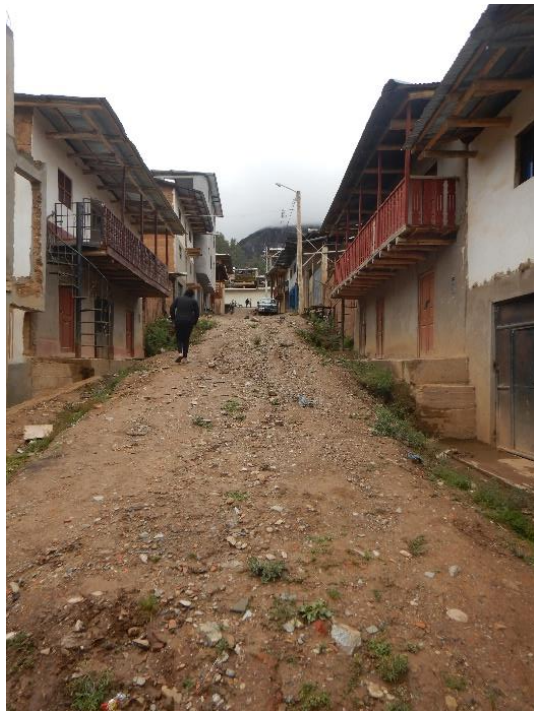
Fotografía 08. Vista de calle que une a la Av. César Vallejo, la fotografía fue tomada a 1 m del escarpe principal del deslizamiento con vista a la Av. César Vallejo, donde las viviendas se encuentran cerca y podrían ser afectadas. Coordenadas UTM WGS84: 246871.9E; 9084816.2N.
