ESTUDIO DE VULNERABILIDAD SÍSMICA: ESTRUCTURAL, NO ESTRUCTURAL Y FUNCIONAL DEL HOSPITAL NACIONAL SERGIO E. BERNALES

INFORME TÉCNICO FINAL

NOVIEMBRE - 2013

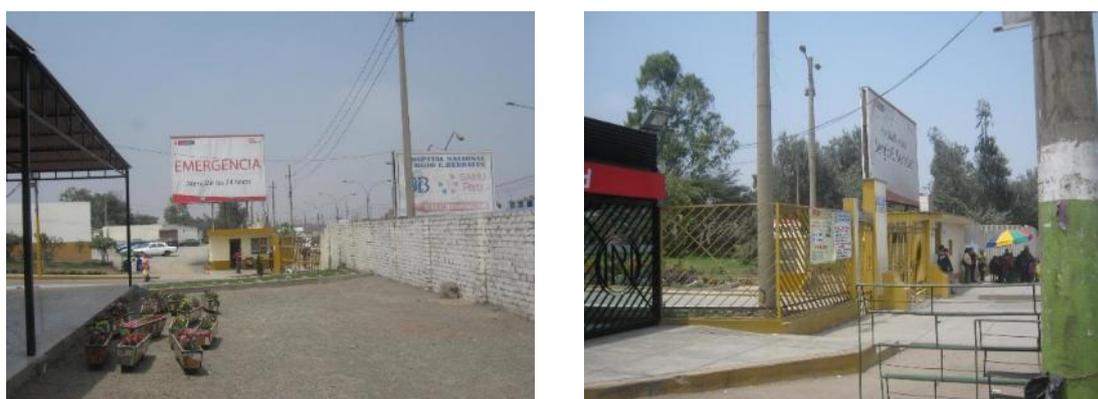
Figura 40. Los elementos de cierre como los muros de ladrillo se encuentran en regular estado de conservación, en algunos sectores denota filtración y desgaste del ladrillo por la falta de mantenimiento. Las rejas de hierro denotan seguridad en su estructura; sin embargo, la presencia de corrosión en algunos sectores son un peligro latente al debilitamiento de los mismos.

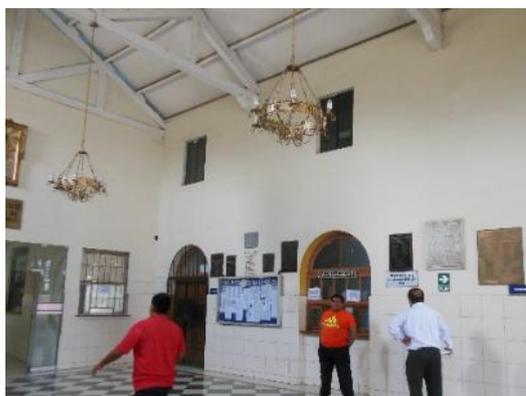
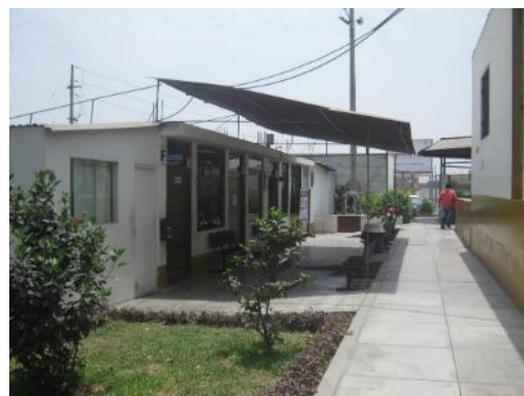
Figura 41. Los techos de material prefabricado se encuentran en regular estado de conservación, estos requieren de mayor mantenimiento y de un soporte estructural eficiente.

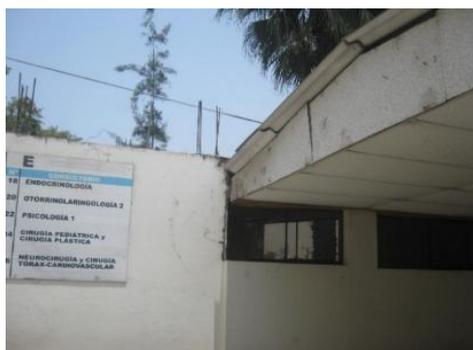
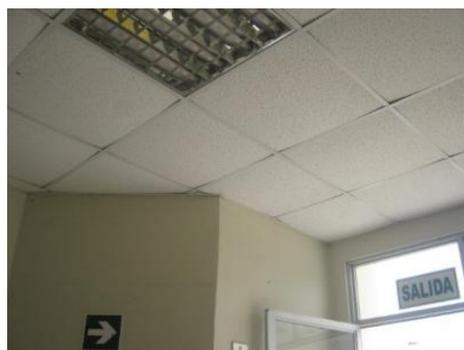
Figura 45. Es notorio el peligro inminente por el desprendimiento de algunos paneles del falso cielo raso; en suma, es producto de la deficiencia en la instalación, el pandeo producto de la humedad y la falta de mantenimiento

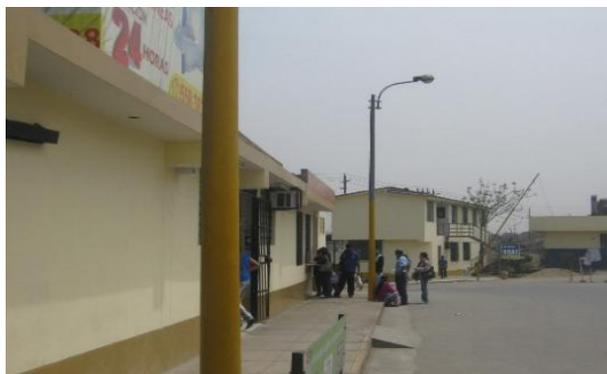
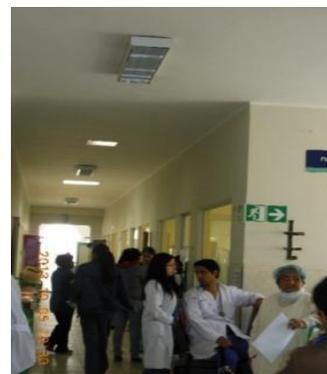
Figura 46. En ambientes y corredores internos existen luminarias con la bandeja de seguridad. En la parte externa, además de la falta de luminarias, en algunos casos, falta colocar los cintillos de seguridad.

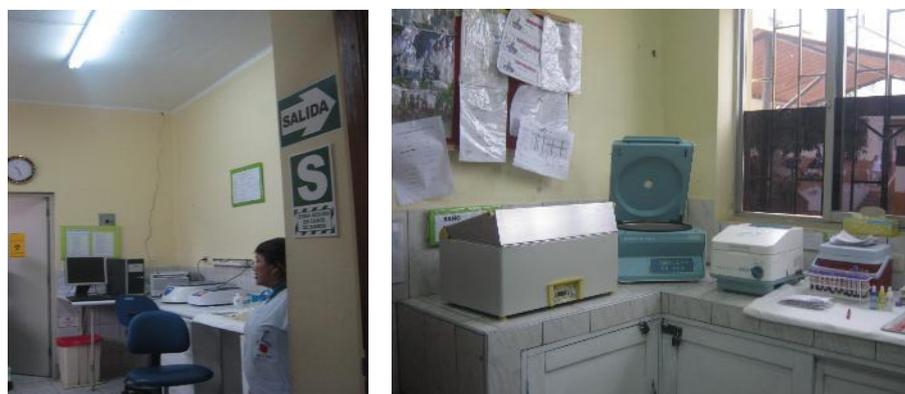
Figura 53. En laboratorio los equipos biomédicos e informáticos se encuentran colocados sobre la mesa y no están asegurados, asimismo las ventanas son de vidrios crudo, riesgo de rotura en caso de movimiento sísmico.

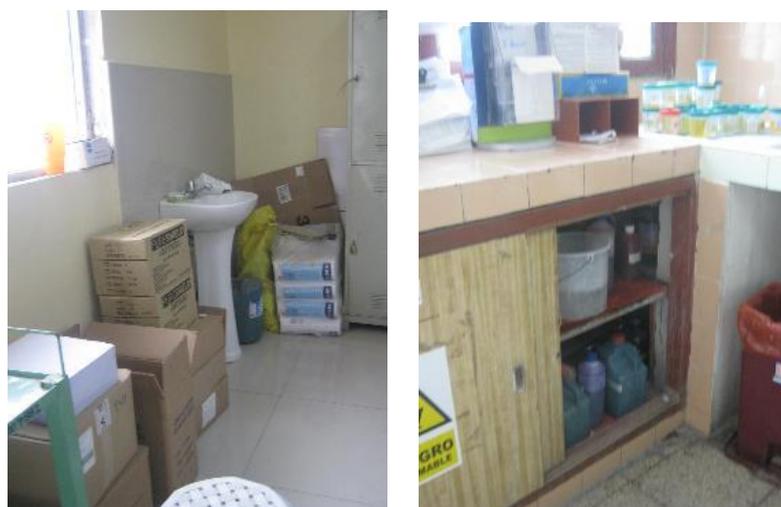
Figura 54. En laboratorio se almacena los insumos de manera inadecuada o están apilados

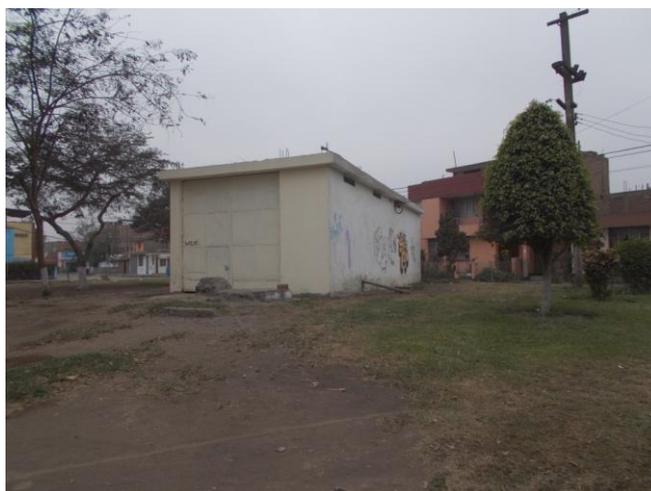
Figura 59. Caseta de pozo en parque público

- La línea de impulsión que va desde la caseta de bombeo hasta el reservorio apoyado es tubería de Asbesto Cemento, material altamente probable de colapsar en caso de un evento sísmico por sus características estructurales y por la antigüedad que tiene en la actualidad presenta continuas roturas.
- El reservorio apoyado en el cerro presenta fugas y mal estado de sus instalaciones.
- La línea de abastecimiento desde el reservorio apoyado hacia el hospital es de Asbesto Cemento.
- Existen redes de distribución de agua de F⁰G⁰ corroídas.
- Tuberías de desagüe de F⁰F⁰ y Concreto corroídas.

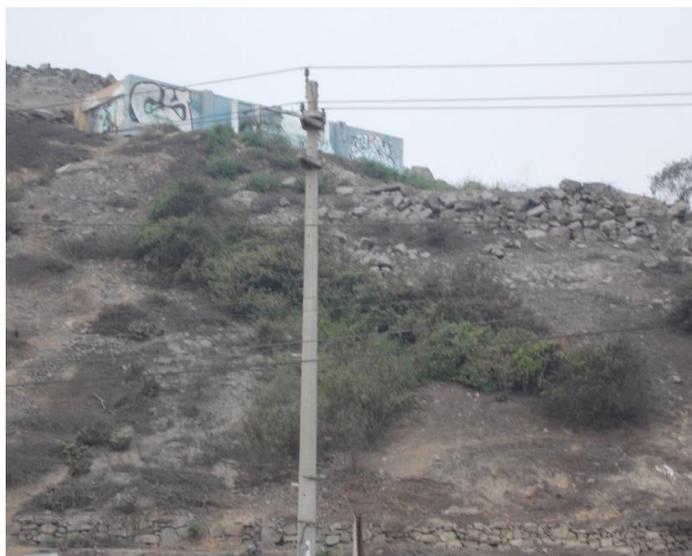
Figura 61. Vegetación creada por fugas de agua

Así mismo se deberá cambiar las redes deterioradas de agua y alcantarillado por tuberías de PVC

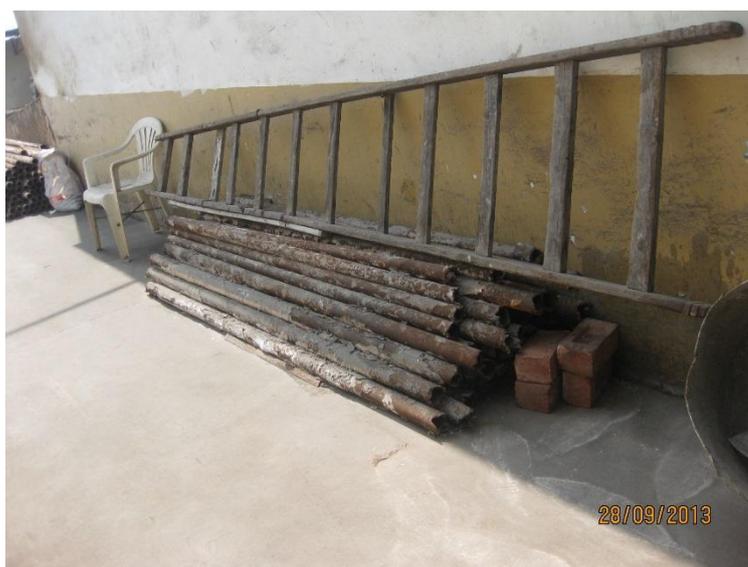
Figura 64. Tubos de caldera dispersos pueden causar accidentes

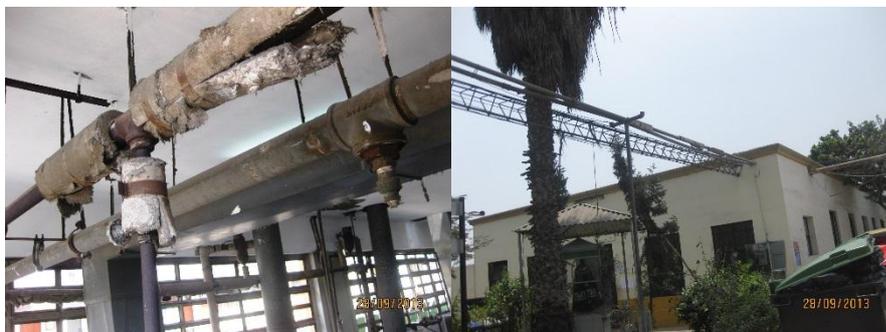
Se ha verificado que existen algunas tuberías de vapor que por el tiempo de servicio se encuentran deterioradas y sin la debida protección de

aislamiento térmico, algunas tuberías cruzan de un pabellón a otro sin el soporte apropiado, con los riesgos que genera en el caso de producirse algún sismo.

Figura 65.-Tuberías de vapor expuestas sin aislamiento térmico
