Informe Técnico N° A7119

EVALUACIÓN DE PELIGROS GEOLÓGICOS EN EL SECTOR DE CAJAS

Región Áncash
Provincia Pomabamba
Distrito Parobamba

FEBRERO
2021

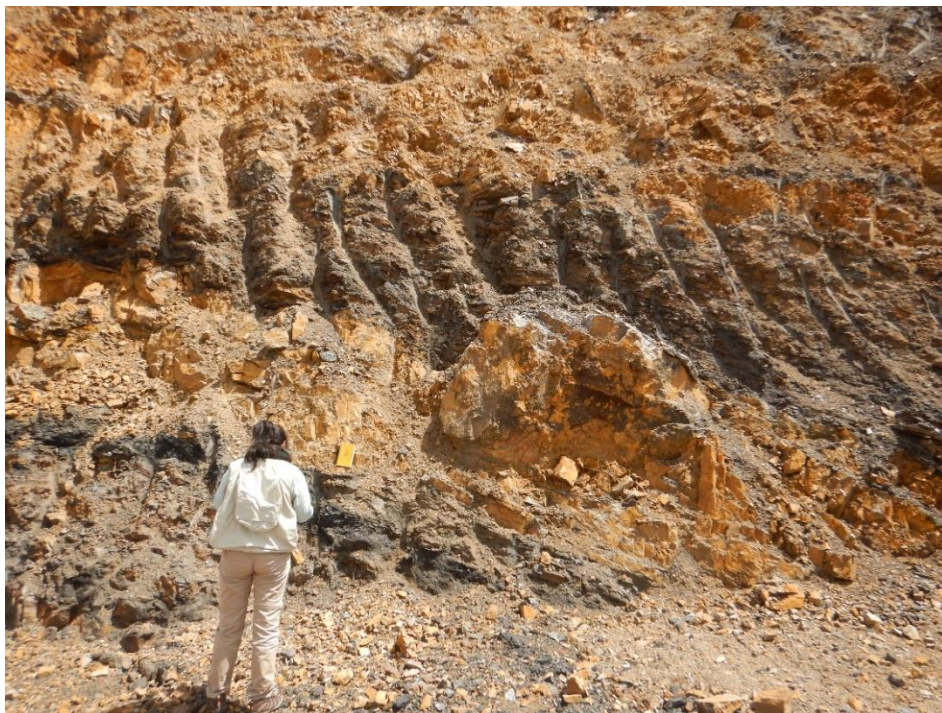
Las lutitas negras de la formación Chicama se intercalan con areniscas fracturadas ferruginosas (fotografía 1).

Fotografía 1. Lutitas negras altamente fracturadas en contacto con areniscas ferruginosas

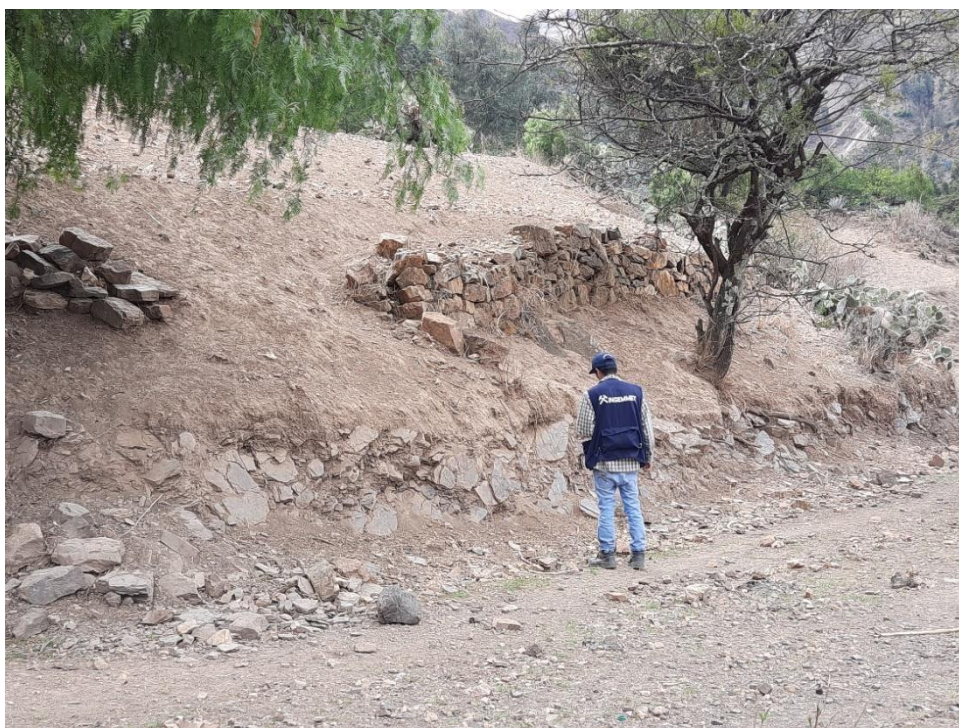
El centro poblado de Cajas se asienta sobre afloramientos de lutita fracturada (fotografía 2).

Fotografía 2. Vista de afloramiento de lutitas negras fracturadas en la parte baja del poblado Cajas

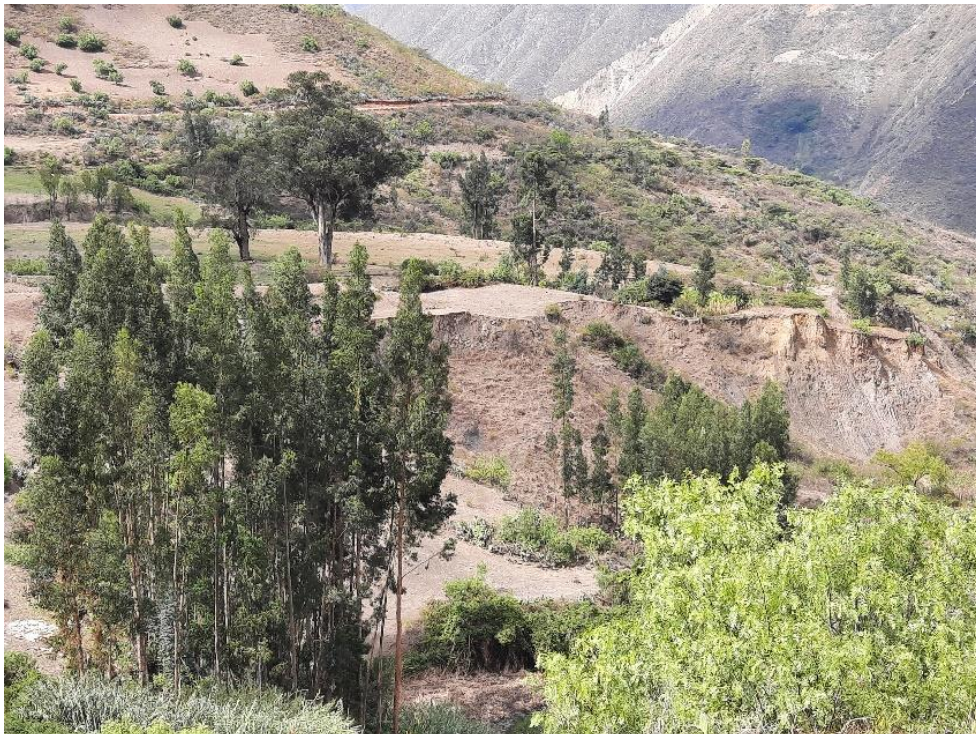
En estos depósitos se presentan principalmente los movimientos en masa de tipo reptación, deslizamientos y huaicos (fotografía 3).

Fotografía 3. Presencia de deslizamientos de detritos en la parte baja del poblado Cajas

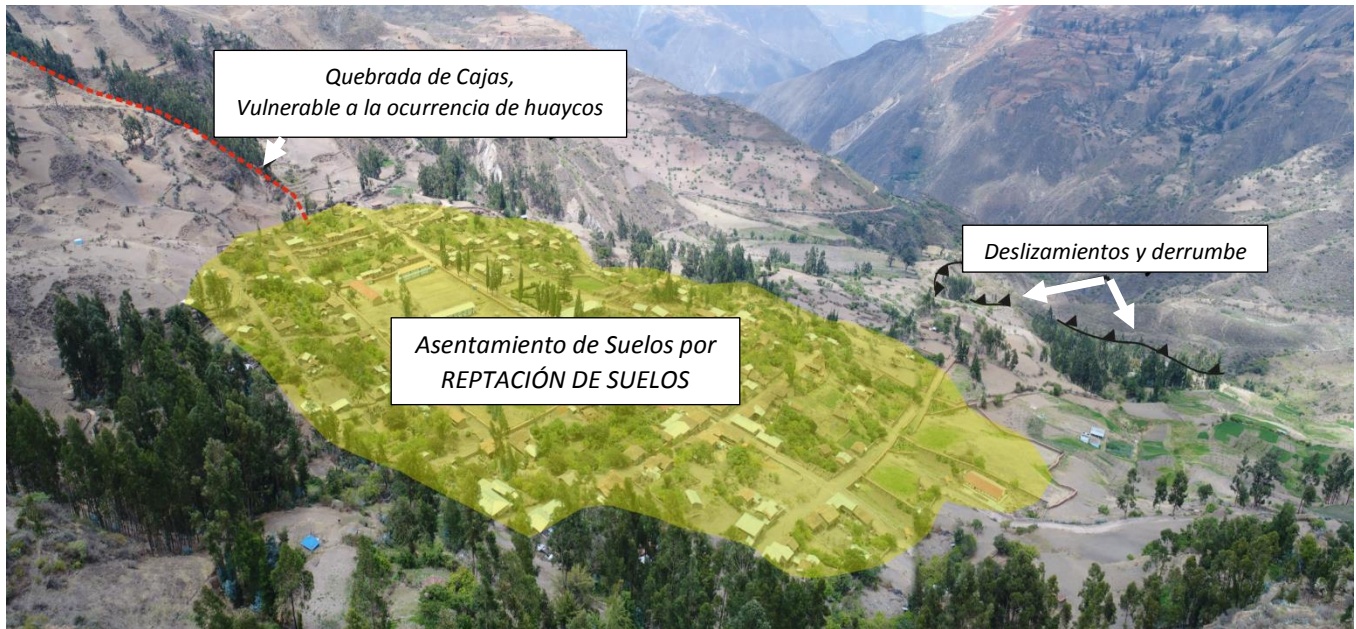
Los peligros geológicos reconocidos en la zona evaluada, corresponden a movimientos en masa de tipo reptación (Proyecto Multinacional Andino: GCA, 2007). La zona al mismo tiempo es propensa a la ocurrencia de huaycos /flujo de detritos en dos quebradas que limitan el centro poblado de Cajas. Además de deslizamientos y derrumbes en la parte baja del valle del río Cajas (fotografía 5).

Fotografía 5. Movimientos en masa en el sector de Cajas.

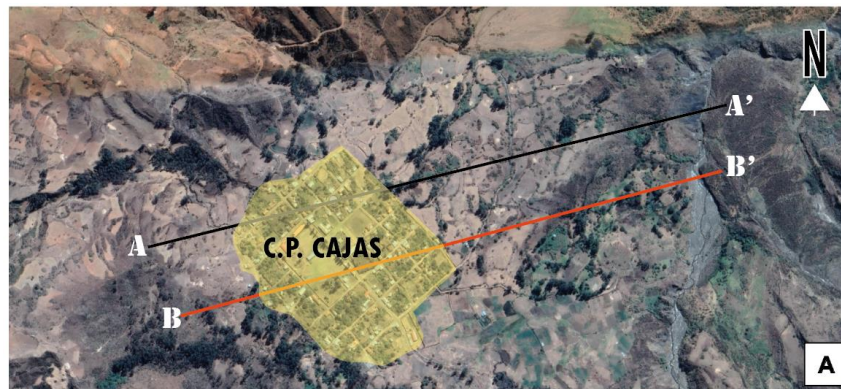
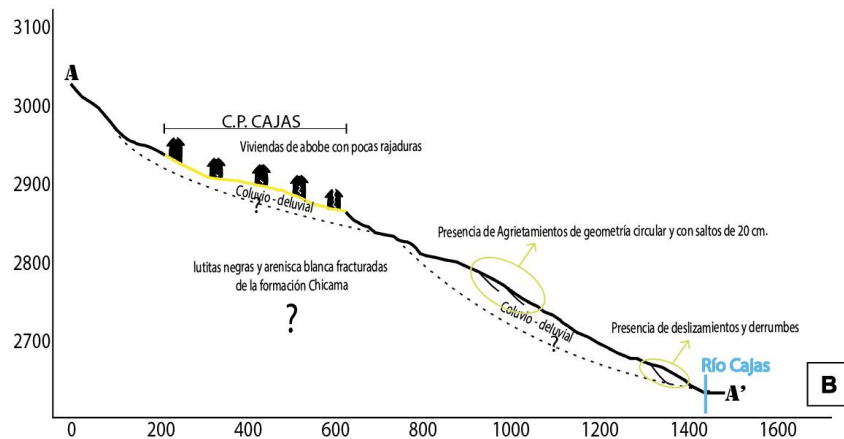
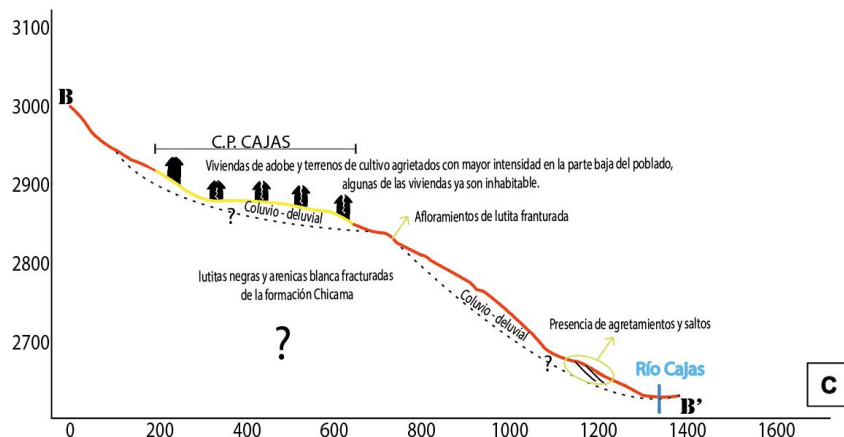
Figura 6: Perfiles topográficos del sector de estudio.

Los perfiles realizados sobre el sector de Cajas muestran que los depósitos coluvio – deluviales cubren afloramientos de lutita negra de la parte alta y baja del área. Los mayores daños registrados en las viviendas, se encuentran en la parte baja del pueblo, donde se observa un cambio de pendiente en el perfil (figura 6C).

La parte media muestra la presencia de aperturas, grietas y pequeños saltos producto de reptación de suelos (figura 6B), Mientras que en la parte baja los deslizamientos y derrumbes son controlados directamente por la pendiente y el río.

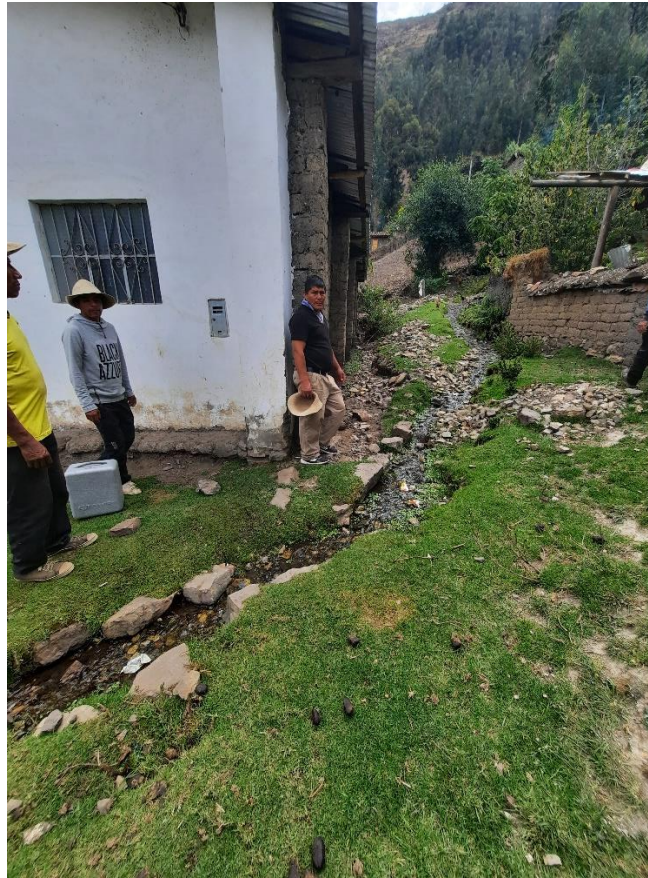
El centro poblado de Cajas es abastecido hídricamente por captaciones de agua en la parte alta, a través del canal de riego Yuraqqaga – Santa Julia. Sin embargo, se observa flujos y ojos de agua invadiendo calles y carreteras de Cajas (fotografías 7 y 8).

Fotografía 7. Canales de agua no revestidos sobre el pueblo de Cajas.

- a) Realizar la identificación y captación de manantes y ojos de agua en la parte alta de Cajas
- b) Realizar un adecuado sistema de drenaje en el poblado de Cajas, como medida correctiva de **accionar inmediato**.
- c) Entubar el canal de riego para reducir la infiltración de agua y evitar generar nuevos agrietamientos en la infraestructura del canal.
- d) El uso de la manguera para el riego de terrenos de cultivo debe ser controlada y regulada. Sin embargo, lo recomendable es que el 100% de la población use una técnica de riego por aspersión sobre sus terrenos de cultivo. O buscar otro tipo de riego tecnificado, con asesoría de un profesional especializado en el tema.
- e) Evitar la siembra de cultivos en la parte baja de Cajas. Reducir la plantación de productos que necesiten abundante agua (papa).
- f) Inhabitar viviendas muy afectadas por la presencia de agrietamientos.

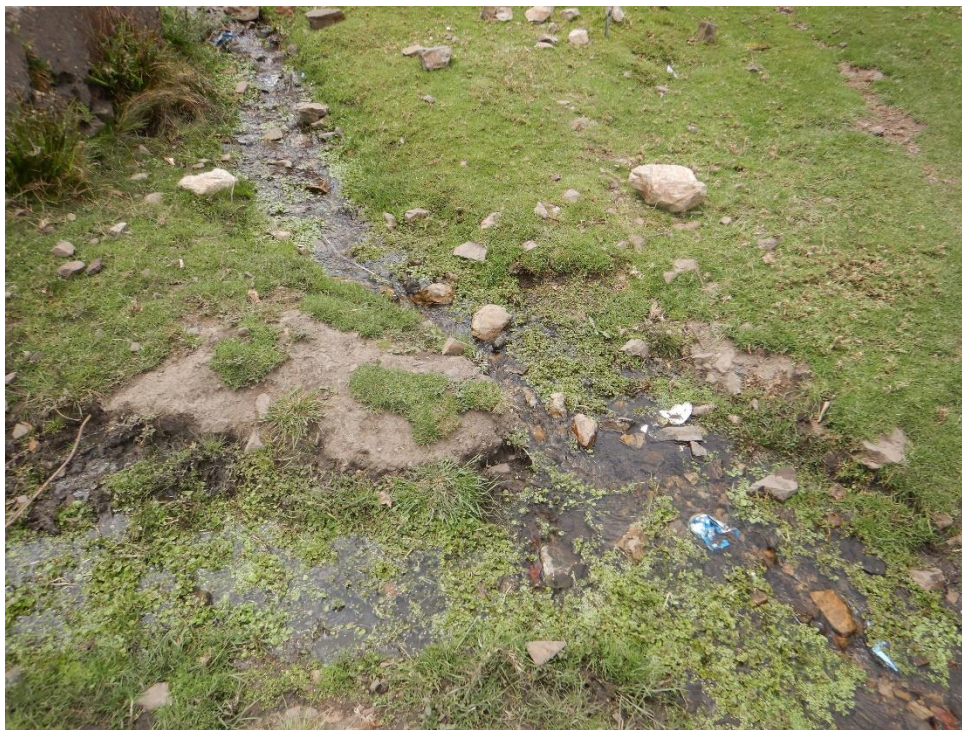
Fotografía 8. Flujos de agua sobre el pueblo de Cajas.

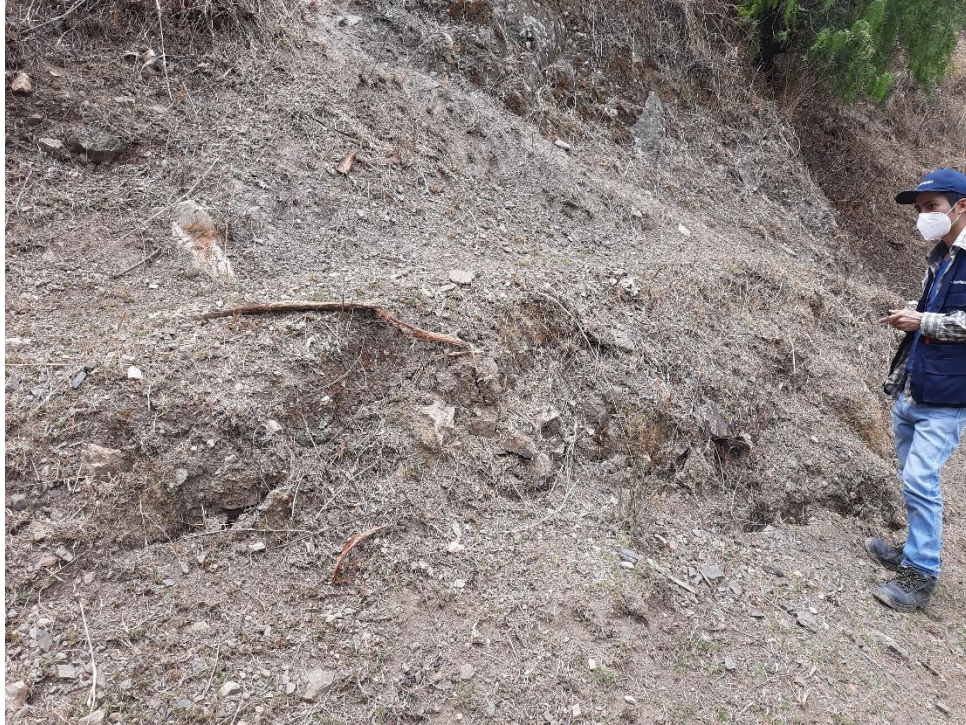
Se observa aperturas y saltos en el suelo donde no hay abundante vegetación (figuras 9, 10 y 11); sin embargo, el efecto del asentamiento del suelo es captado por los agrietamientos y aperturas producidas en infraestructura, canal de riego Yuraqqaga – Santa Julia, postes de electrificación, posta médica, viviendas de adobe de la población, etc.

Fotografía 9. Presencia de saltos y grietas en la parte alta de Cajas.

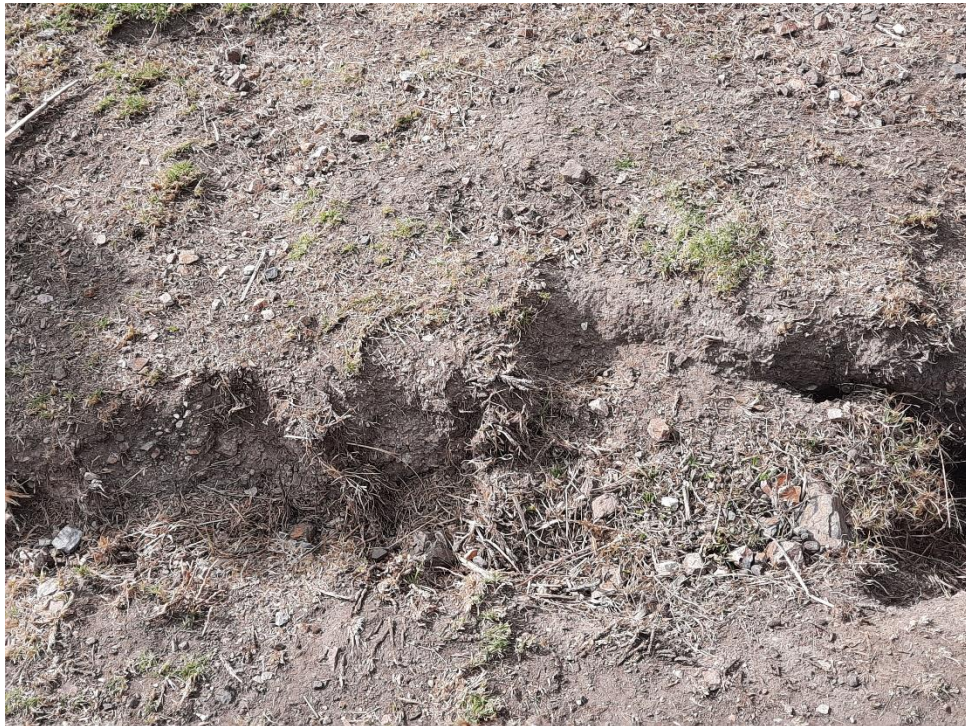
Fotografía 10. Presencia de saltos y grietas en la parte baja de Cajas.

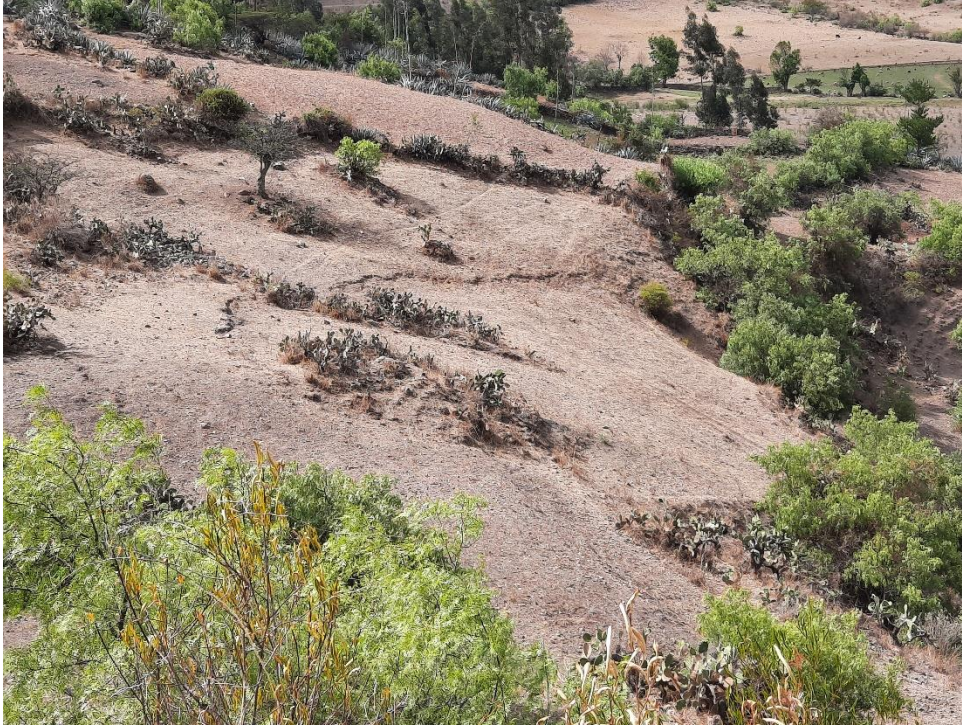
Fotografía 11. Agrietamiento circular la parte baja de Cajas.

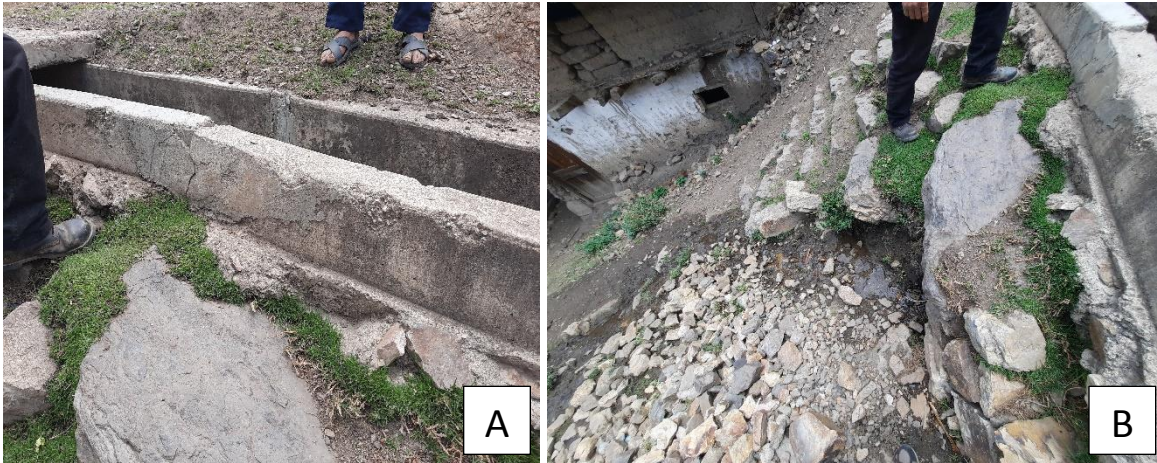
El canal tiene una extensión de 4 km desde Yuraqqaga a Santa Julia, pero en el tramo del pueblo de Cajas, el canal de riego presenta aperturas y desplazamientos de 1 cm a 5 cm. Algunos de los cuales han sido resanados con cemento (fotografía 12A).

Los desplazamientos y agrietamientos del canal generan filtraciones y flujos de agua que llegan hasta la plaza del pueblo de Cajas (fotografía 12B), afectando calles y viviendas producto de filtraciones. Estos daños son causados por el asentamiento de suelo.

Fotografía 12 A) Agrietamientos en un tramo del canal de irrigación. B) Las aperturas de las grietas del canal de irrigación generan filtración de agua y unos nuevos flujos de agua sobre el poblado de Cajas.

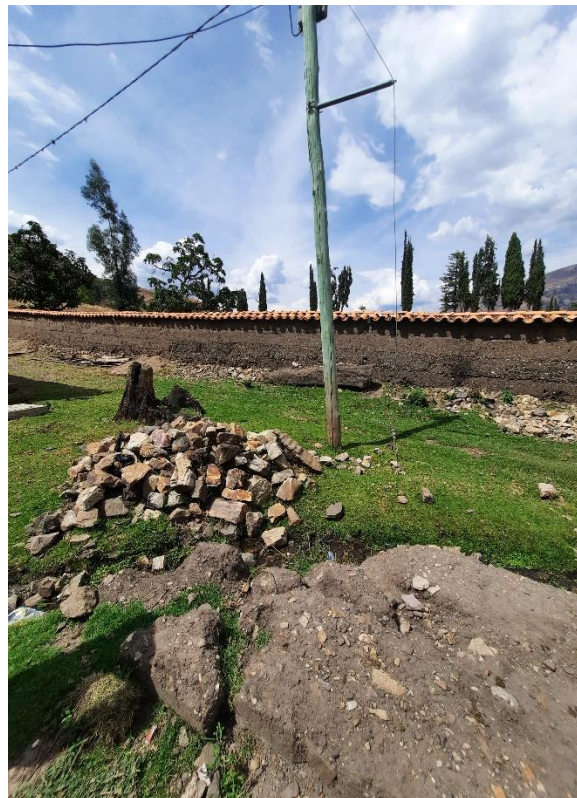
Se observa el poste de alumbrado público inclinado, cerca de flujos de agua que vienen de las fracturas generadas en el canal de riego (figura 13).

Fotografía 13. Inclinación del poste de alumbrado público por asentamientos.

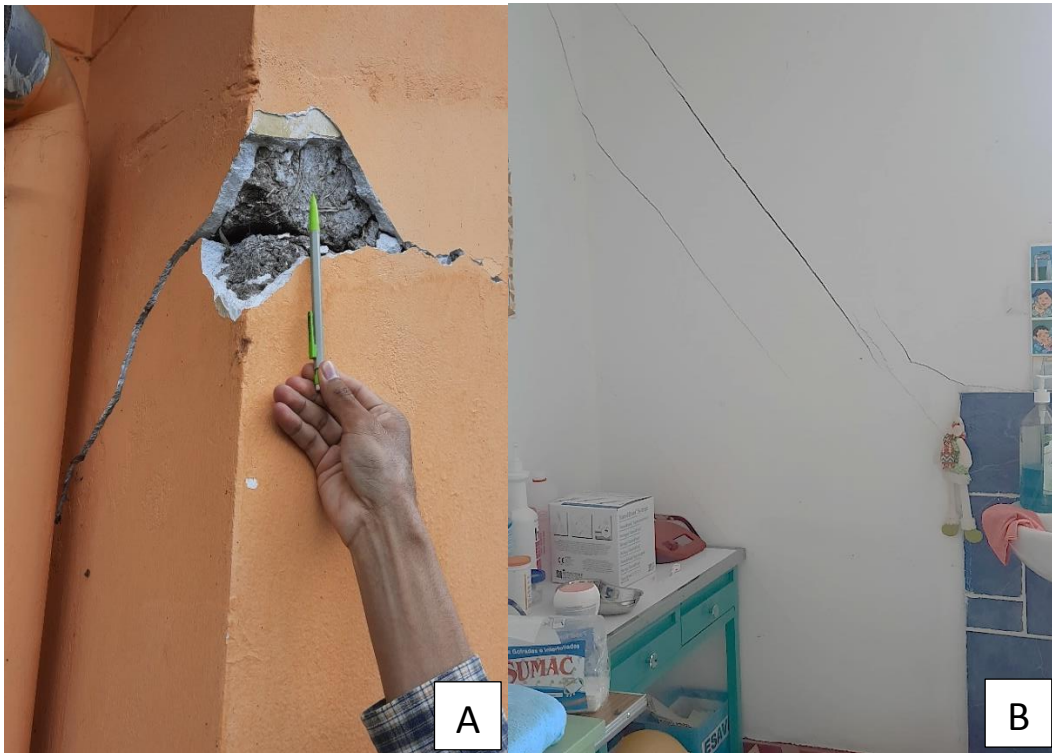
Es una construcción de adobe rodeada a 5 metros por un muro de concreto y ladrillo. Las paredes y columnas presentan grietas con desplazamientos longitudinales de 2 cm (fotografía 14). Este establecimiento se resana permanentemente con yeso para cubrir fisuras.

Los residentes del lugar indican que los terrenos de cultivo ubicados cerca de la posta médica eran regados por gravedad, generando muchas veces la acumulación de agua. Esta actividad cambió hace dos meses, después que los agrietamientos se intensificaron. Actualmente los pobladores optaron por conectar mangueras en ojos de agua o el mismo canal de riego, para transportar el agua y regar sus terrenos de cultivo.

Fotografía 14. A) Separación longitudinal de adobes en la columna de la posta médica, producto de asentamientos. B) Agrietamientos en la pared de la posta medica

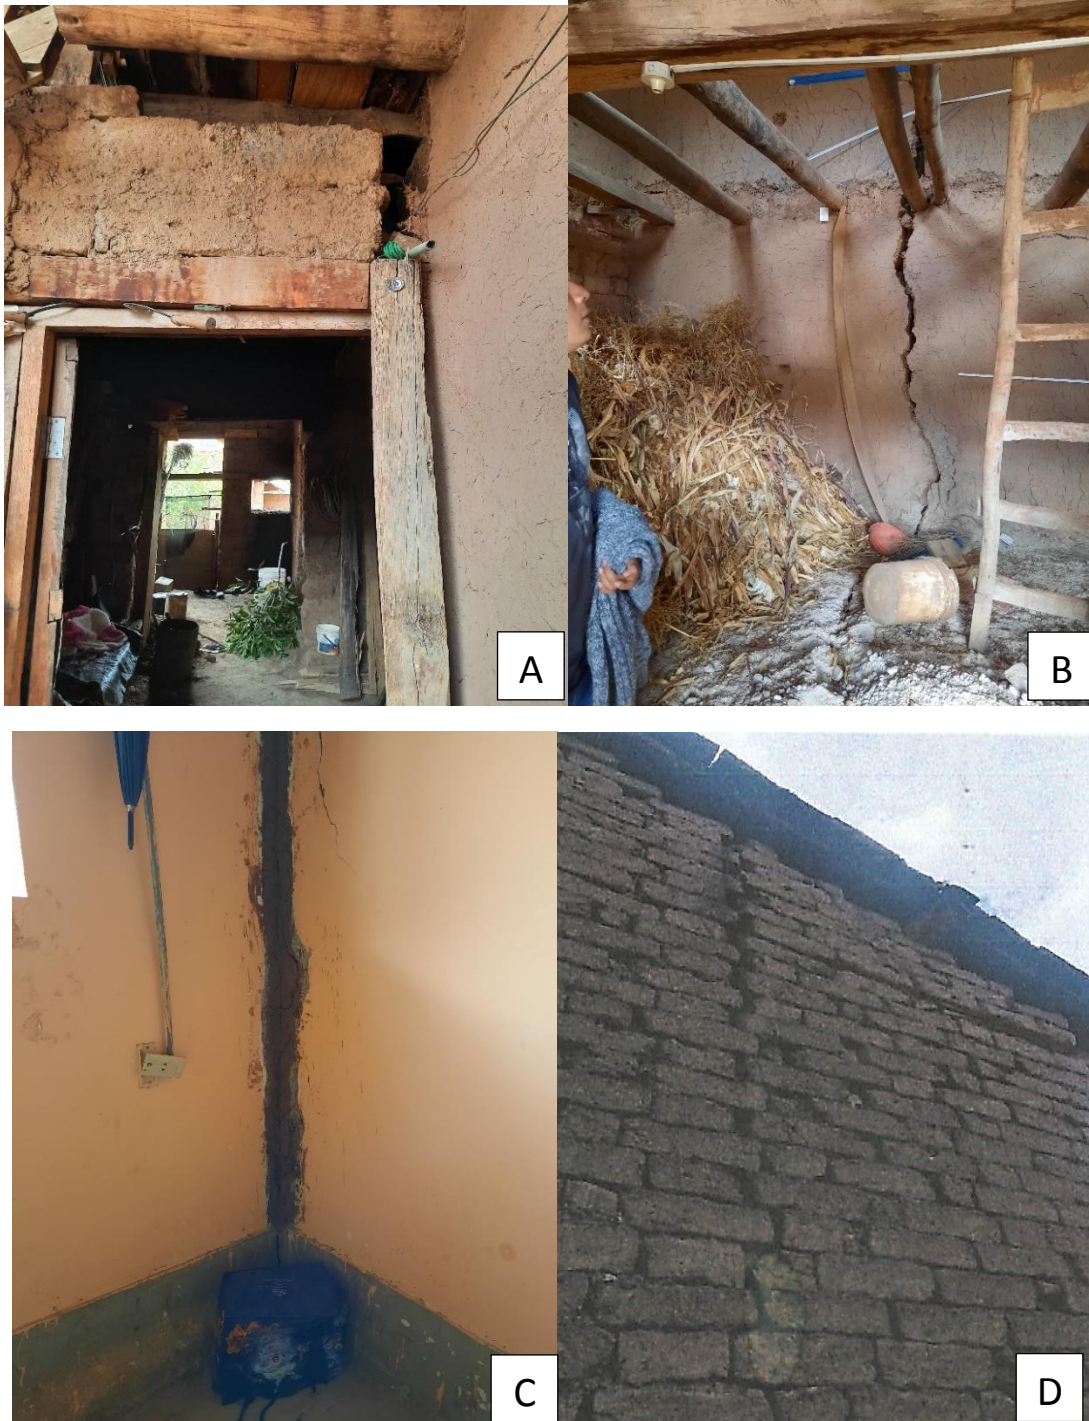
Las viviendas del pueblo de Cajas son de adobe. Según los datos registrados en el SINPAD de INDECI, hasta noviembre del 2019 se registraron 38 viviendas afectadas por agrietamientos y desplazamientos y otras 6 viviendas declaradas inhabitables.

Las viviendas muestran desplazamientos de 30 cm, agrietamientos longitudinales de hasta 4 m con aperturas de 20 cm, muchas de las viviendas fueron resanadas con yeso o barro. Sin embargo, los agrietamientos se originan permanentemente (fotografía 15).

Fotografía 15. Estado actual de las viviendas de adobe en el centro poblado de Cajas. A) Presencia de aperturas de 30 cm. B) Agrietamientos longitudinales en la pared. C) Aperturas de 20 cm en las juntas del adobe. D) Separación de adobes, con aperturas de 10 cm, por asentamientos en el pueblo de Cajas.

- j) Es recomendable reubicar el poblado de Cajas, de continuar los asentamientos que causan daños en las viviendas e infraestructura de la población.

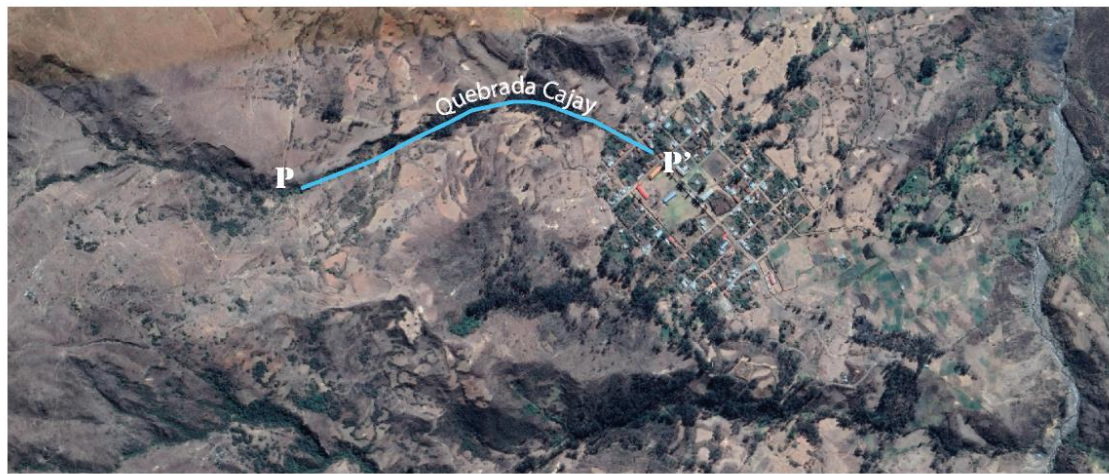
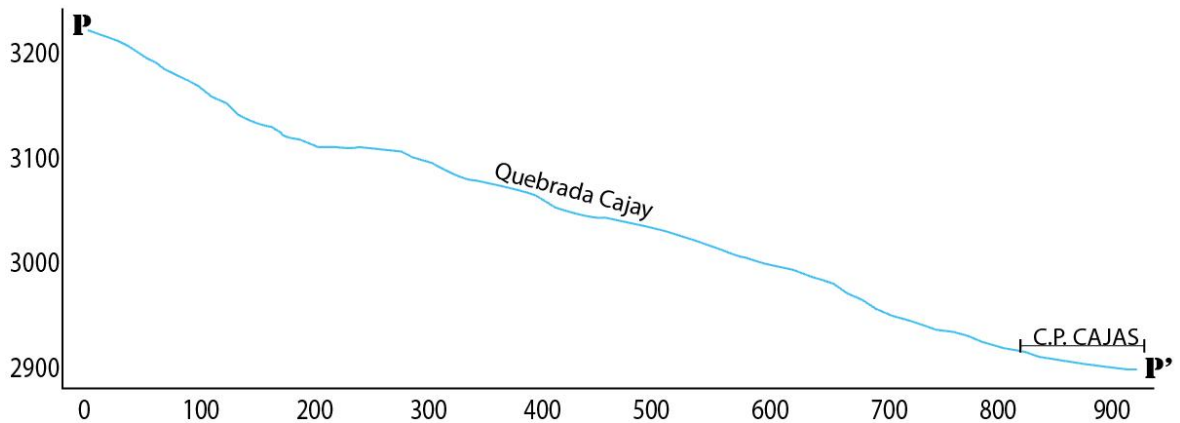
Figura 7. Perfil topográfico de la quebrada de Cajas en el lado derecho del poblado de Cajas.

Según el testimonio de los pobladores del sector de Cajas, la presencia de huaicos en época de lluvias destruyó viviendas y terrenos de cultivo en el 2002 y 2014.

La quebrada de Cajas donde se suscitó los eventos está ubicada en el lado derecho del poblado Cajas, con una pendiente de 16° y amenaza con afectar nuevamente viviendas y terrenos de cultivo aun existentes en el sector (figura 7).
