Informe Técnico N° A7124

EVALUACIÓN DE PELIGROS GEOLÓGICOS POR MOVIMIENTOS EN MASA EN LOS SECTORES ALTO ILABAYA E ILABAYA CAPITAL

Región Tacna
Provincia Jorge Basadre
Distrito Ilabaya

FEBRERO
2021

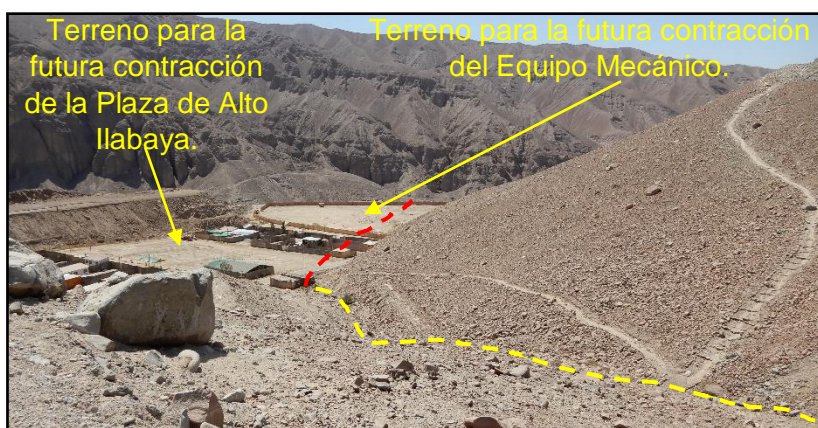
En Alto llabaya se aprecia una quebrada sin nombre, que cruza por el extremo suroeste del área solicitada para inspección, el cauce de la quebrada no está definido al entrar a la zona urbana; la actividad antrópica a rellenado el cauce para la futura construcción de infraestructura, (Plaza de Alto llabaya, Área de Equipo Mecánico, Almacén Central y viviendas), (figura 7).

Figura 7. De color amarillo se muestra el cauce de la quebrada, de rojo la ausencia del cauce (coordenadas UTM E: 339198, N: 8072721).

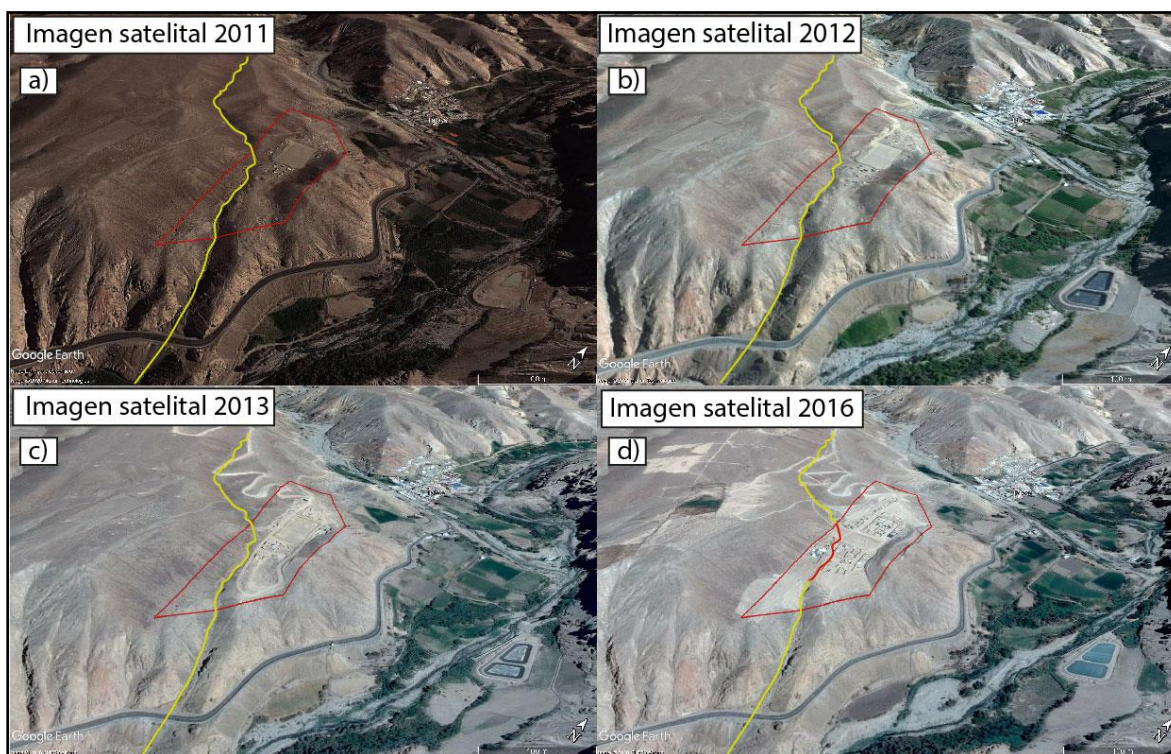
Se realizó una comparación multitemporal de imágenes satelitales desde el 2011 al 2016, en la cual se puede observar que la quebrada mantuvo su cauce hasta el año 2012; en la imagen satelital del 2013 se observa que actividad antrópica se aproxima al cauce de la quebrada, mientras que en la imagen del 2016 se observa que el tramo del cauce de la quebrada (color rojo en la figura 8d) ha sido totalmente rellenado para la futura construcción de infraestructura.

Figura 8. Comparación multitemporal de imágenes satelitales en el sector Alto Ilabaya. En el sector Ilabaya Capital; se aprecian depósitos de flujos de detritos (huaicos) recientes en el río Colocaya, en su recorrido pasa muy cerca de la zona urbana de Ilabaya Capital. El 8 de febrero de 2019 a raíz de una lluvia intensa en la parte alta de Ilabaya, se generó un huaico que descendió por el cauce del río Colocaya, este afectó infraestructuras importantes de Ilabaya, hasta el momento de la elaboración del presente informe, no se ha reparado la vía afectada en la entrada a la zona urbana del Distrito de Ilabaya, (figura 9).

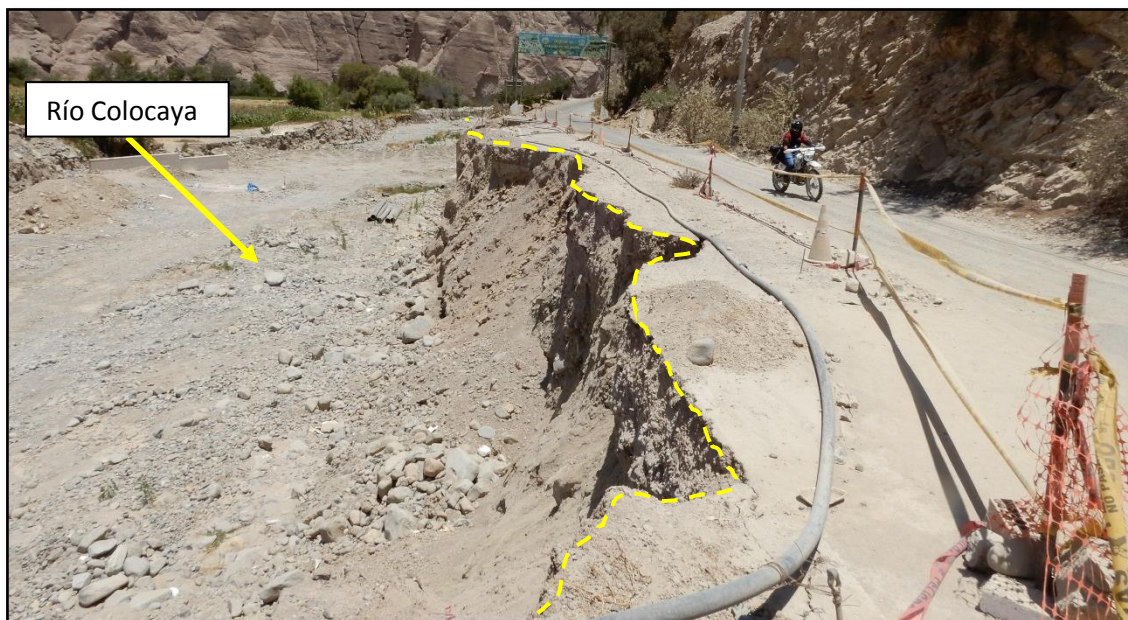
Figura 9. Vía afectada en Ilabaya por la erosión fluvial del río Colocaya en el 2020 (coordenadas UTM E: 339354, N: 8073135).

- e) El flujo de detritos (huaico) del 8 de febrero del 2019, descendió por el río Colocaya, durante su recorrido afectó infraestructuras a lo largo de la zona urbana de Ilabaya; el poder destructivo del flujo daño la vía de acceso a Ilabaya, el cual colapsó hasta la mitad de la carpeta asfáltica. Hasta el momento de la evaluación, esta vía no ha sido reparada, y representa una zona de peligro constante.

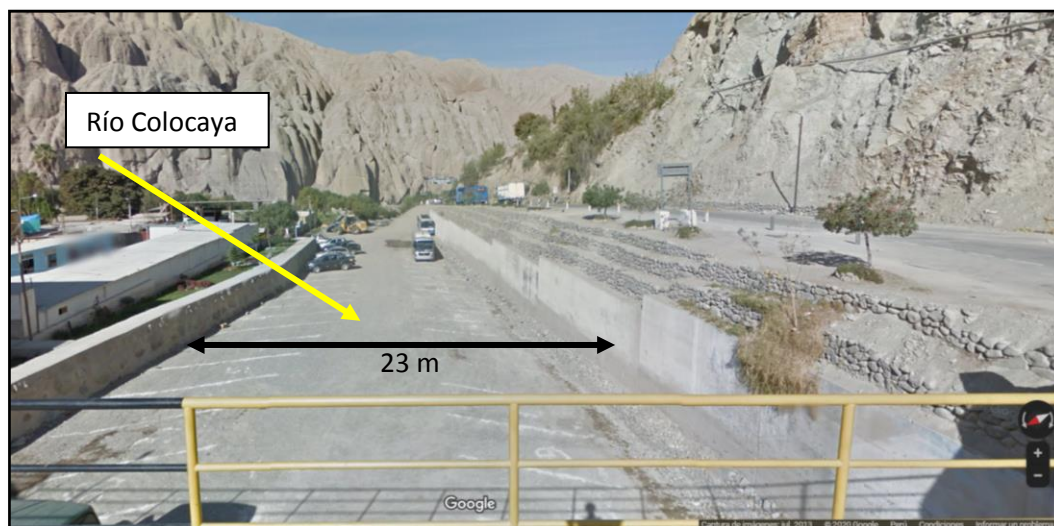
El río Colocaya tiene una extensión de 32 kilómetros desde su origen en el sector Charaque hasta la confluencia con el río Ilabaya. Además, el cauce del río presenta un ancho de inundación de 64 metros; pero cuando entra a la ciudad este se ha reducido hasta 23 metros, (figura 10). En la parte alta, en el cauce de río Colocaya se aprecia abundante materia disponible para ser removido por un nuevo flujo de detritos (huaico).

Figura 10. Estado de la vía y el cauce del río Colocaya en Ilabaya en el 2013. Se observa una defensa ribereña en ambas márgenes del río.

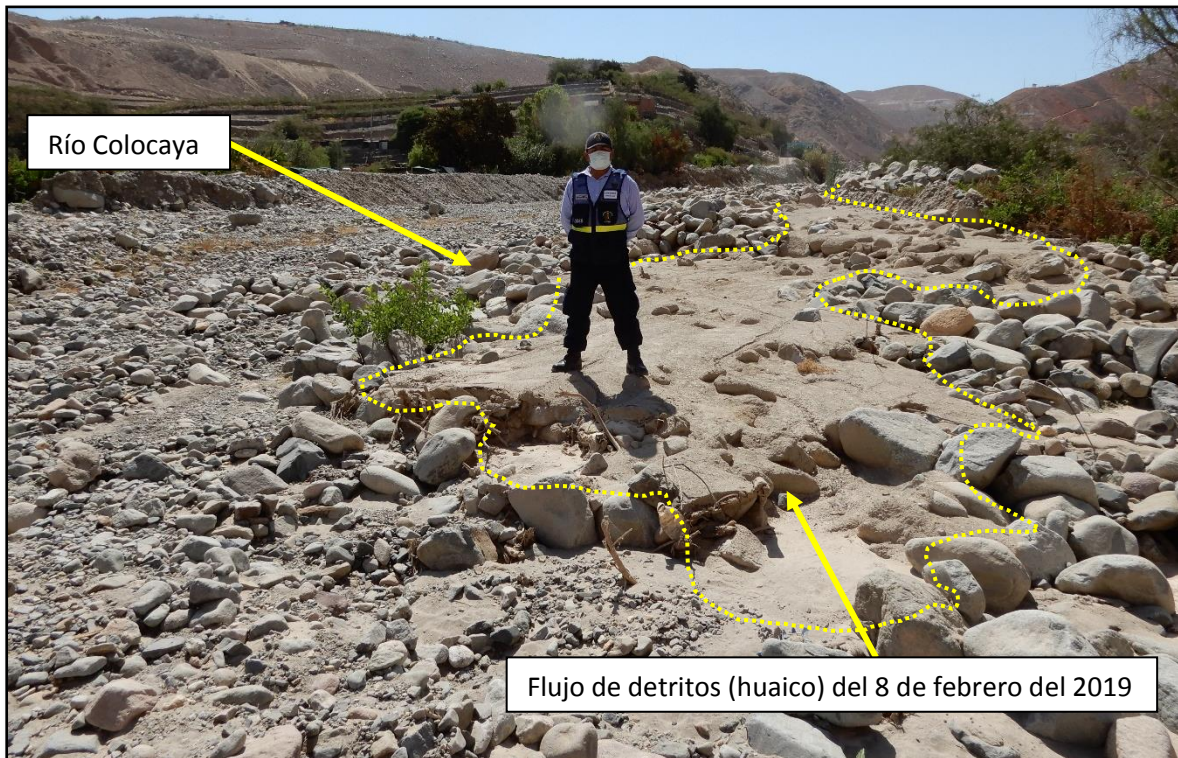
En la parte baja de la zona urbana, en el río Colocaya, aún se evidencian restos de los depósitos del flujo de detrito (huaico) del 8 de febrero del 2019, (figura 11).

Figura 11. Evidencia del depósito de flujo de detrito (huaico) del 8 de febrero del 2019, en la parte baja de Ilabaya (coordenadas UTM E: 339583, N: 8073082).

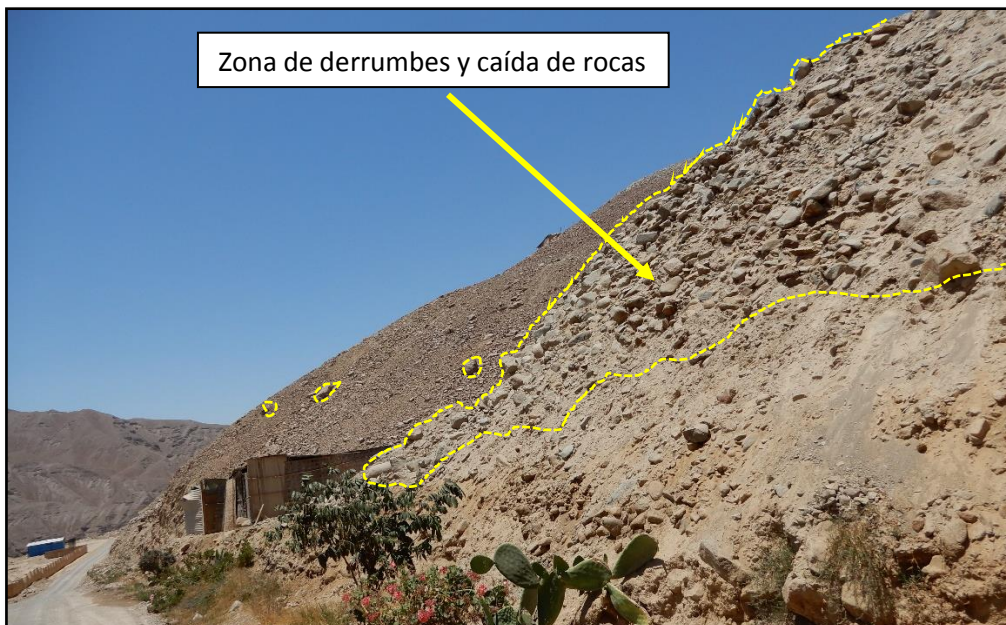
En el sector Alto Ilabaya las laderas presentan pendientes moderadas entre (25° a 35°); en algunos cortes de talud realizados para la carretera, las pendientes son muy fuertes a escarpados, varían entre (45° a 65°). Cuyos sectores son propensos a generar colapsos o derrumbes, (figuras 12 y 13). En las laderas también se observan bloques colgados, los cuales varían de tamaño desde algunos centímetros hasta 3 metros de diámetro. Los bloques podrían desprenderse frente a agentes desencadenantes y generar peligros por caída de rocas. La litología del substrato está conformada principalmente por rocas de la Formación Milo (Np-mi) conformada por conglomerados polimícticos de bloques, gravas y arenas poco consolidadas, los bloques se presentan redondeados y subredondeados, distribuidas en una matriz fina de arenas y limos. Esta Formación no es litificada, se presenta con materiales sueltos; cuyos suelos son inestables con fácil capacidad de infiltración y saturación de agua. En algunos sectores se ha observado surgencias de agua.

Figura 12. Caída de rocas en el sector Alto Ilabaya (coordenadas UTM E: 339262, N: 8072784).

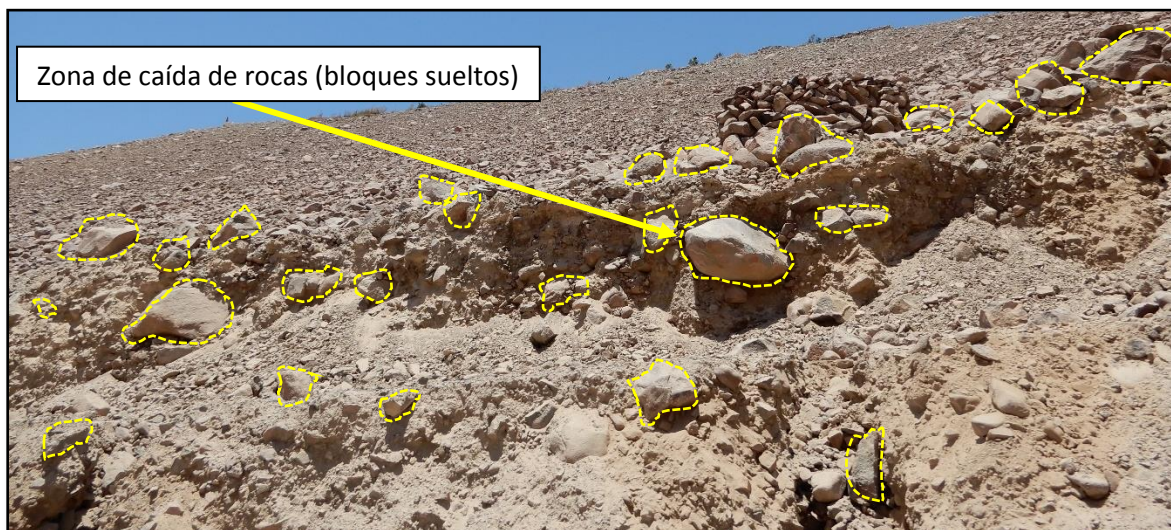
Figura 13. Bloques colgados en los cortes de la vía de acceso a Alto Ilabaya (coordenadas UTM E: 339313, N: 8072623).

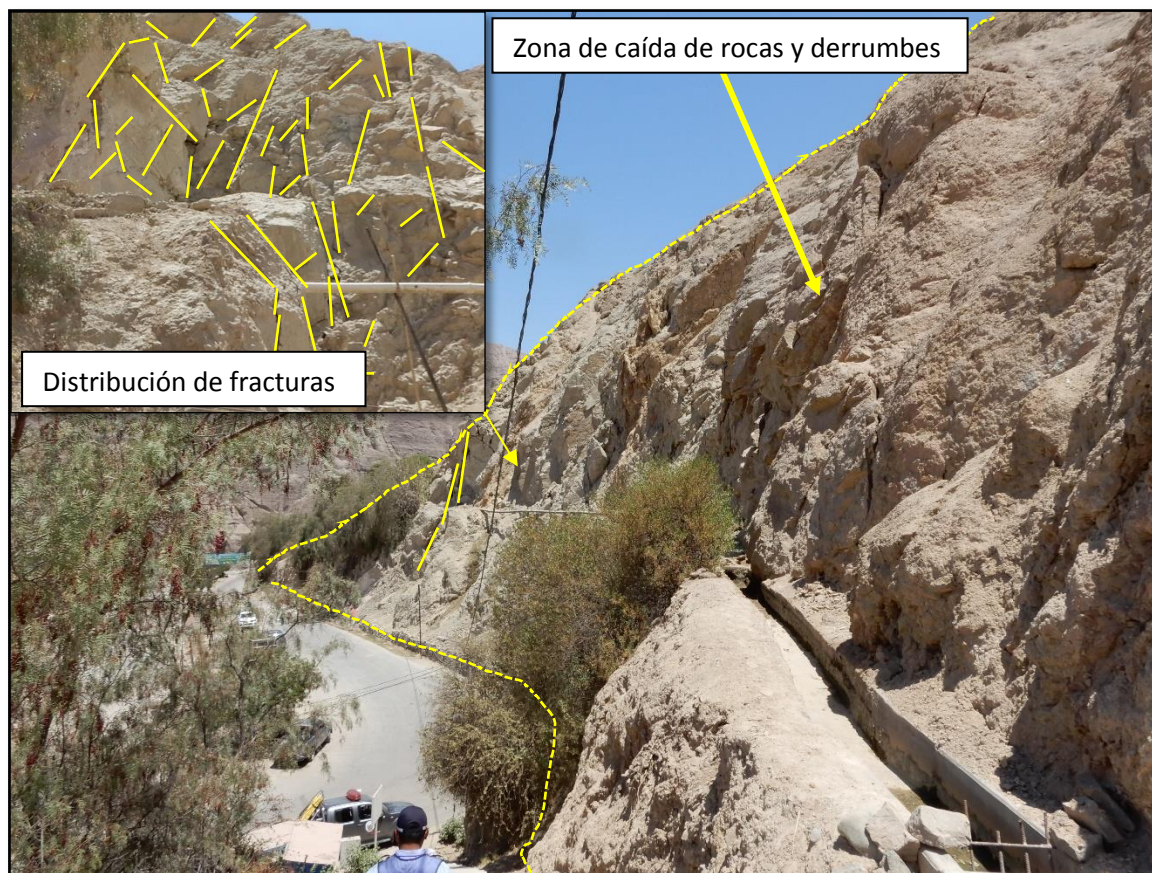
En la entrada al Distrito de Ilabaya Capital, está ubicado un escarpe subvertical de más de 20 metros de altura, conformada por tobas de la Formación Paralaque (Ks-pa/tb). La roca presenta diaclasas que generan, caída de rocas, cuyos bloques varían entre 0.30 a 4 m de diámetro, mostrando un GSI entre 55 – 65 (Tabla N°3).

Figura 14. Caída de rocas en la margen derecha del río Colocaya, en la entrada a Ilabaya Capital (coordenadas UTM E: 339304, N: 8073129).

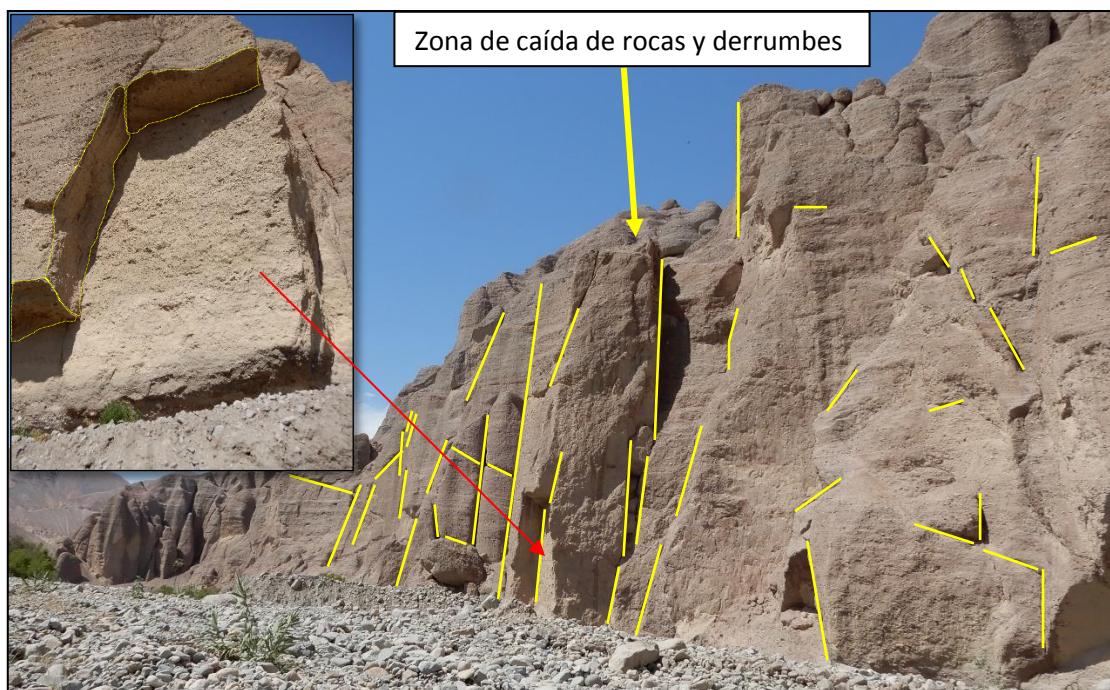
La litología del substrato en el sector Ilabaya Capital está conformada por rocas de la Formación Millo (Np-mi) conformada por conglomerados polimícticos de bloques, gravas y arenas poco consolidadas y la Formación Moquegua Inferior compuesta por conglomerados redondeados y subredondeados con clastos polimícticos, que presentan imbricación al suroeste; ambas formaciones no están litificadas, se presentan como materiales sueltos; cuyos suelos son inestables con fácil capacidad de infiltración y saturación de agua.

Figura 15. Caída de rocas y derrumbes se presentan en conglomerados poco compactados, en la margen izquierda del río Ilabaya (coordenadas UTM E: 339745, N: 8073059).

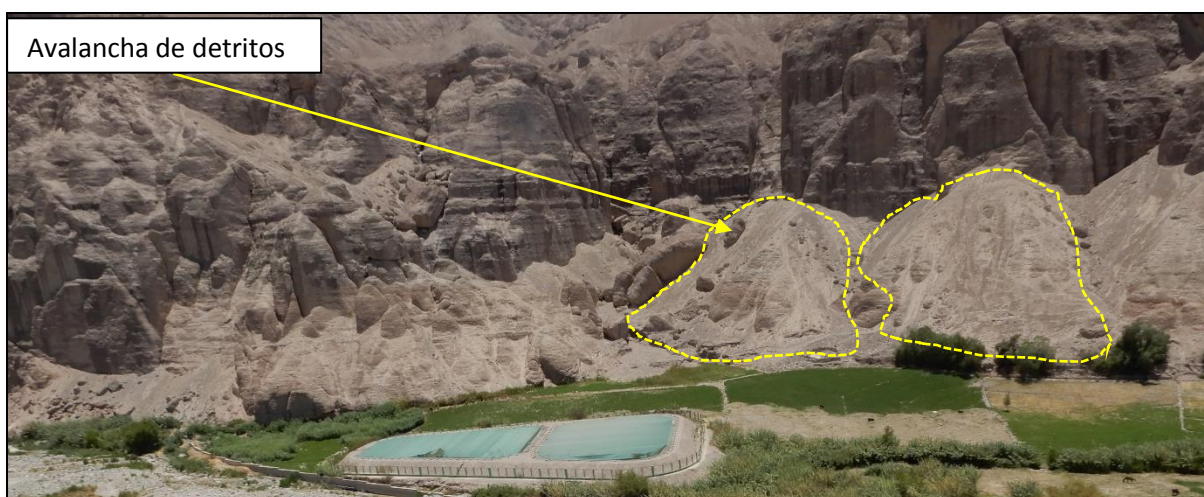
En los sectores evaluados las avalanchas de detritos están ubicados en el pie de los escarpes o acantilados, (figura 16), permanecen adosados a las laderas. Este tipo de procesos aporta material suelto removible al cauce de las quebradas por efectos de la lluvia y escorrentía. Estos procesos se desarrollan en gran parte en la margen izquierda del valle del río Ilabaya. Este tipo de procesos afectan las áreas agrícolas.

Figura 16. Avalancha de detritos en la margen izquierda del río Ilabaya.

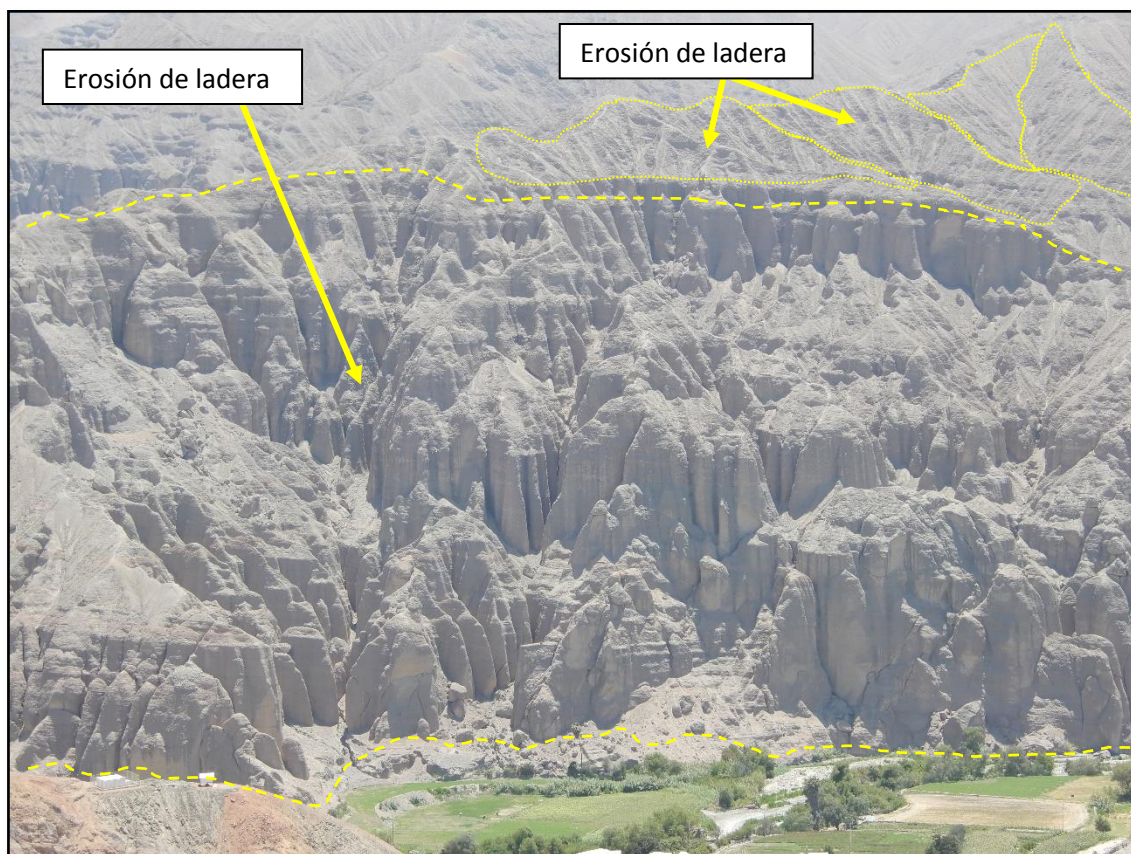
erosiones de ladera (figura 17). Se han evidenciado cárcavas recientes que tienen anchos máximos de 3 a 5 m. y profundidades de 2 a 5 m. Por otro lado, el suelo erosionado aporta material suelto a las quebradas, contribuyendo a la generación de flujos.

Figura 17. Erosión de laderas en la margen izquierda del río Ilabaya.

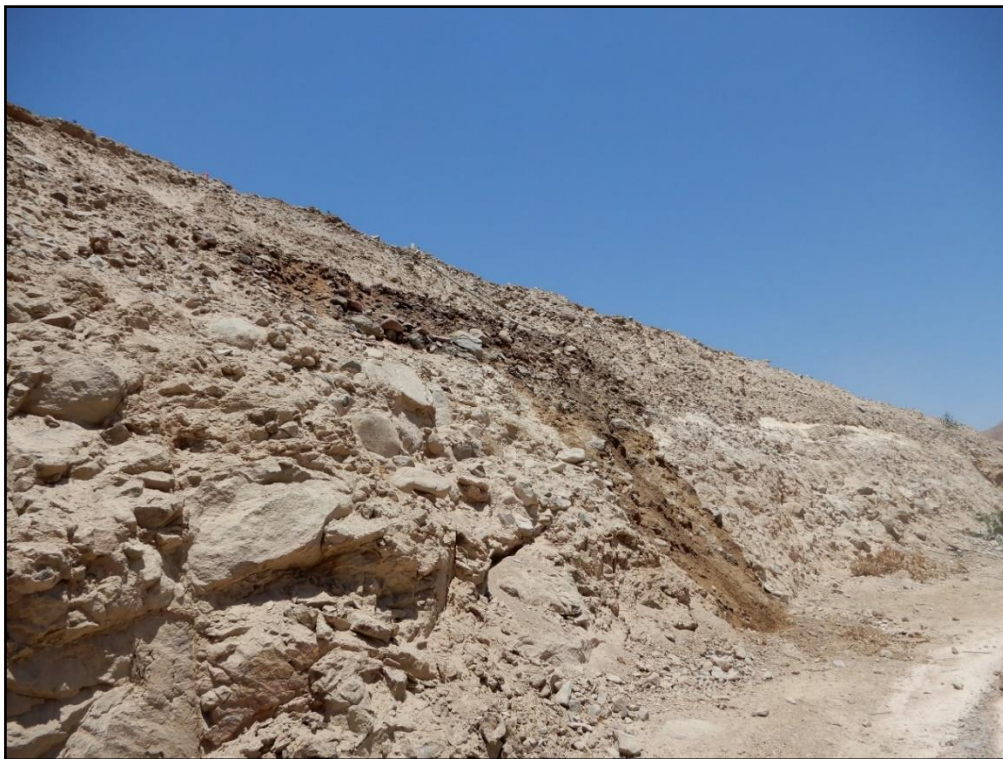
Figura 23. Surgencias de aguas en los cortes de la carretera en el sector Alto Ilabaya (coordenadas UTM E: 339254, N: 8072788).

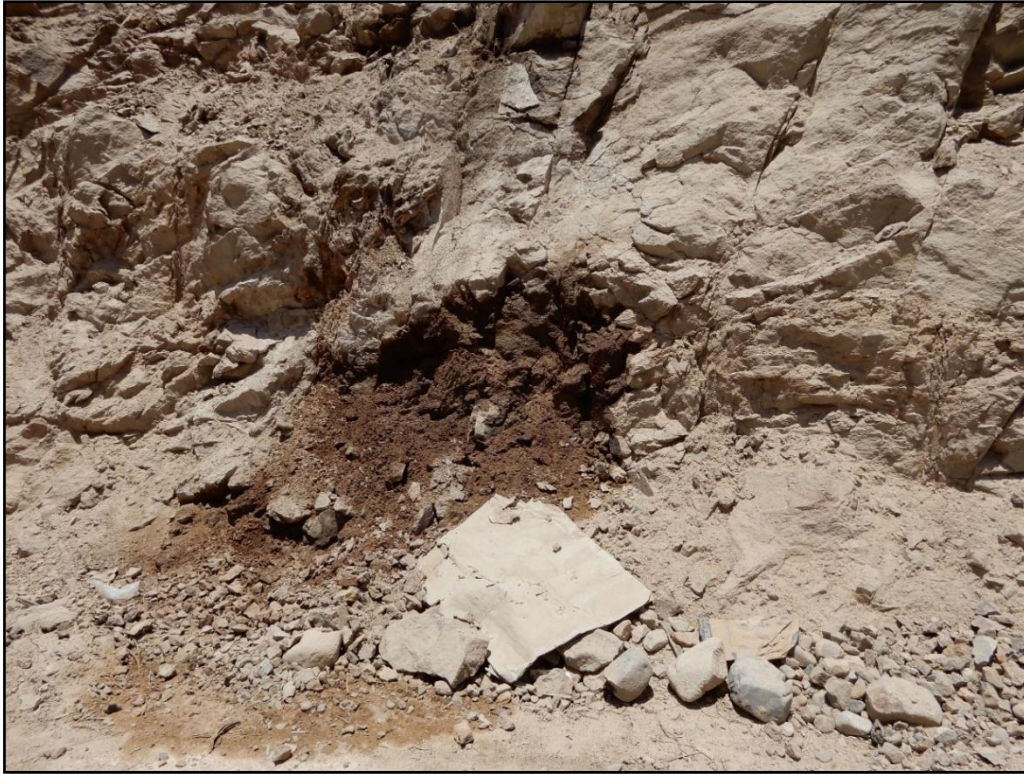
Figura 24. Surgencias de aguas en los cortes de la carretera en el sector Alto Ilabaya (coordenadas UTM E: 339297, N: 8072693).

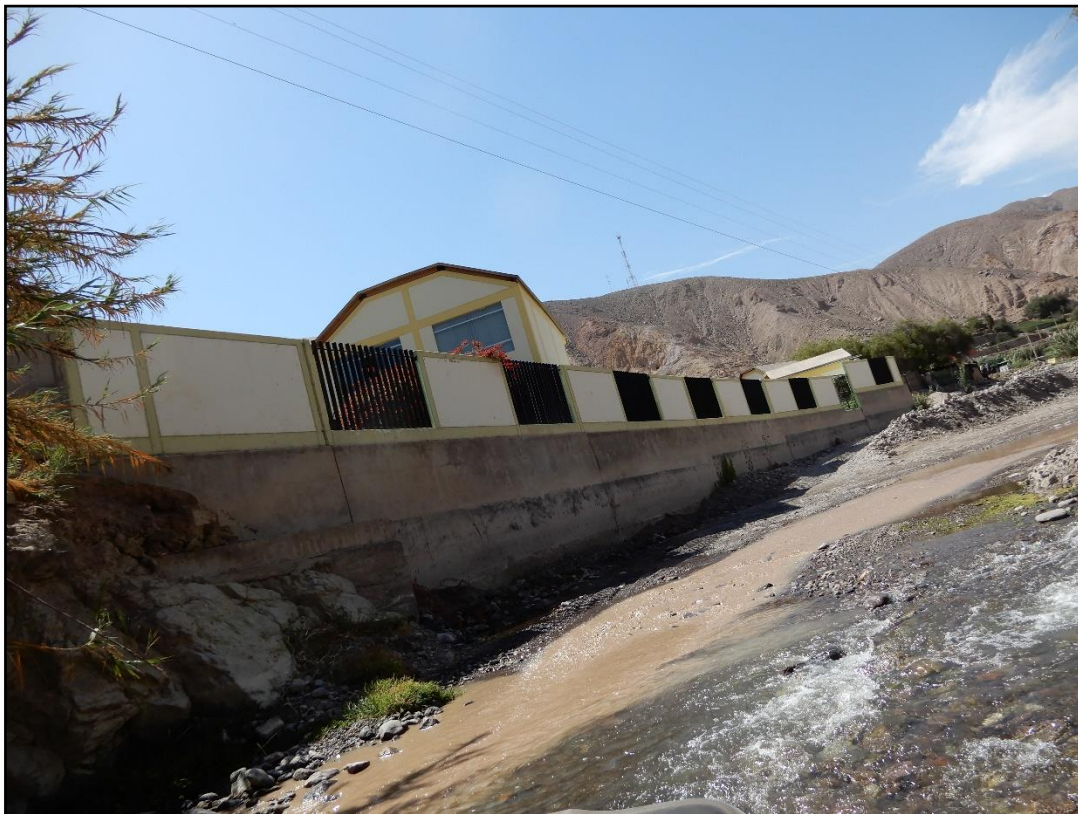
Figura 25. Punto crítico afectado por las aguas del río Ilabaya (coordenadas UTM E: 339435, N: 8073319).
