**INSTITUTO NACIONAL DE INVESTIGACIÓN EN GLACIARES Y ECOSISTEMAS DE  
MONTAÑA – INAIGEM**

*INFORME DE EVALUACIÓN DEL ESTADO ACTUAL DE LAS OBRAS DE  
SEGURIDAD DE LA LAGUNA:*

**CANCARACÁ CHICO**

**Huaraz, junio de 2018**

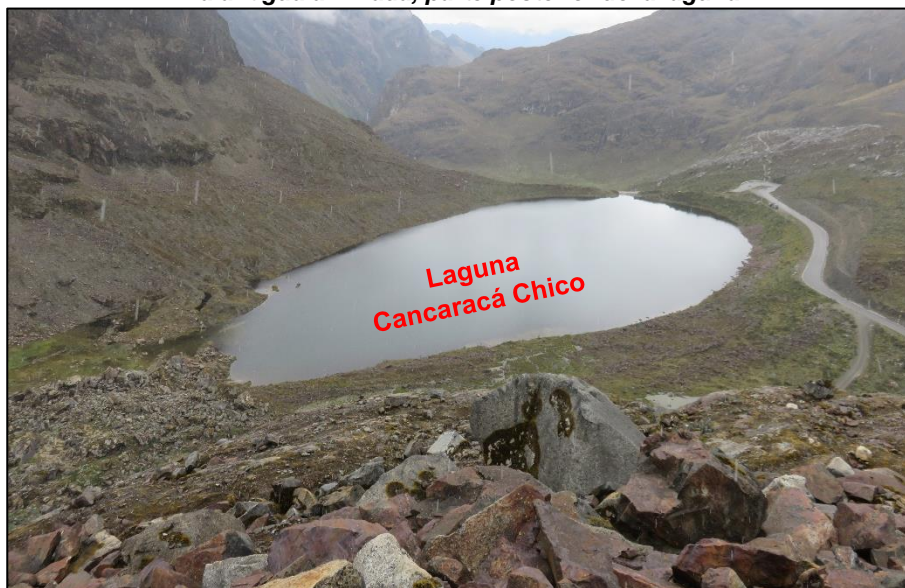
**Fotografía 01: Laguna Cancaracá Chico, vista aguas abajo. Toma realizada desde la vía antigua afirmada, parte posterior de la laguna.**

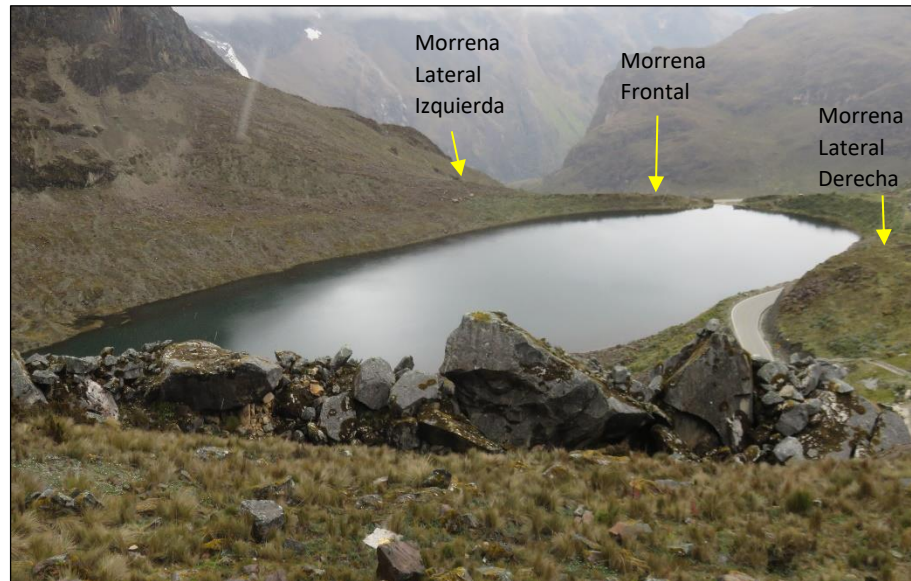
Son geoformas agradacionales, formadas por el retroceso del frente glaciar dominante; contienen depósitos inconsolidados de origen glaciar (llamado “diamictita”), conformados sedimentológicamente por gravas subangulosas a subredondeadas, con matriz de arenosa a fina. En promedio, las pendientes de las laderas de las morrenas, son mayores al 100% y el cuerpo principal tiene una geoforma alomada y alargada. Se localizan usualmente alrededor de las lagunas existentes y en antiguas lagunas, como se muestra en siguiente registro. (Ver Fotografía N° 02).

**Fotografía N° 02: Depósitos Morrenicos laguna Cancaracá Chico**

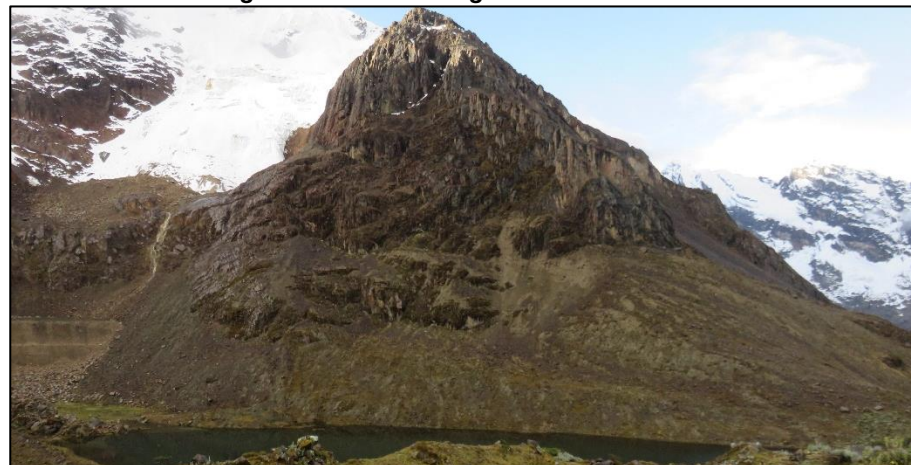
**Fotografía N° 03. Laderas de Montaña de pendiente fuerte, parte superior de la margen derecha de la laguna Cancaracá Chico.**

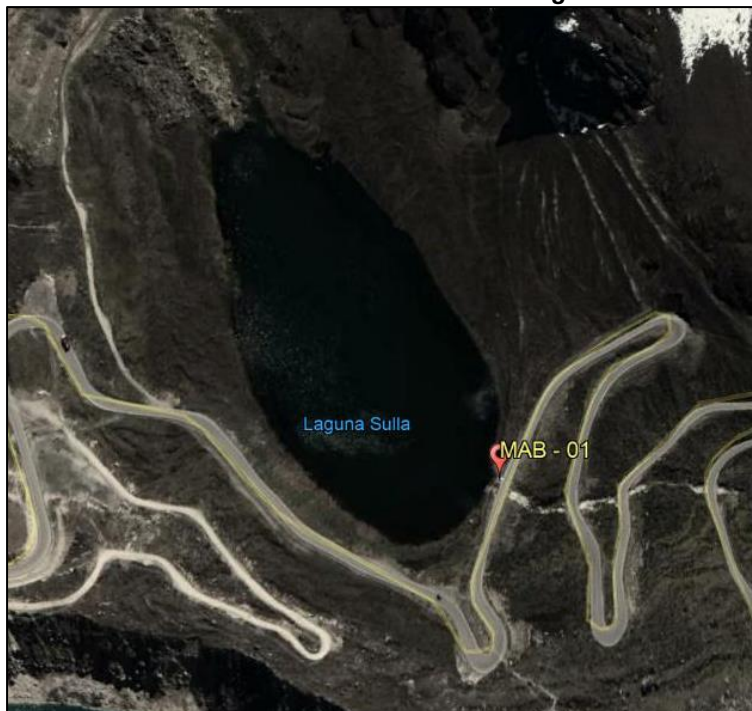
Figura N.º 03. Ubicación de Puntos de Muestreo - Laguna Cancarcá Chico.

La necesidad de ejecución de los ensayos indicados líneas arriba, deviene de que, el depósito glaciárico frontal de la laguna, colinda con la vía Carhuaz – Chacas, la cual se encuentra contigua a la laguna, por ende, de darse un evento detonante, dicho depósito podría colapsar, poniendo en riesgo a dicha vía, y a los pueblos asentados aguas abajo.

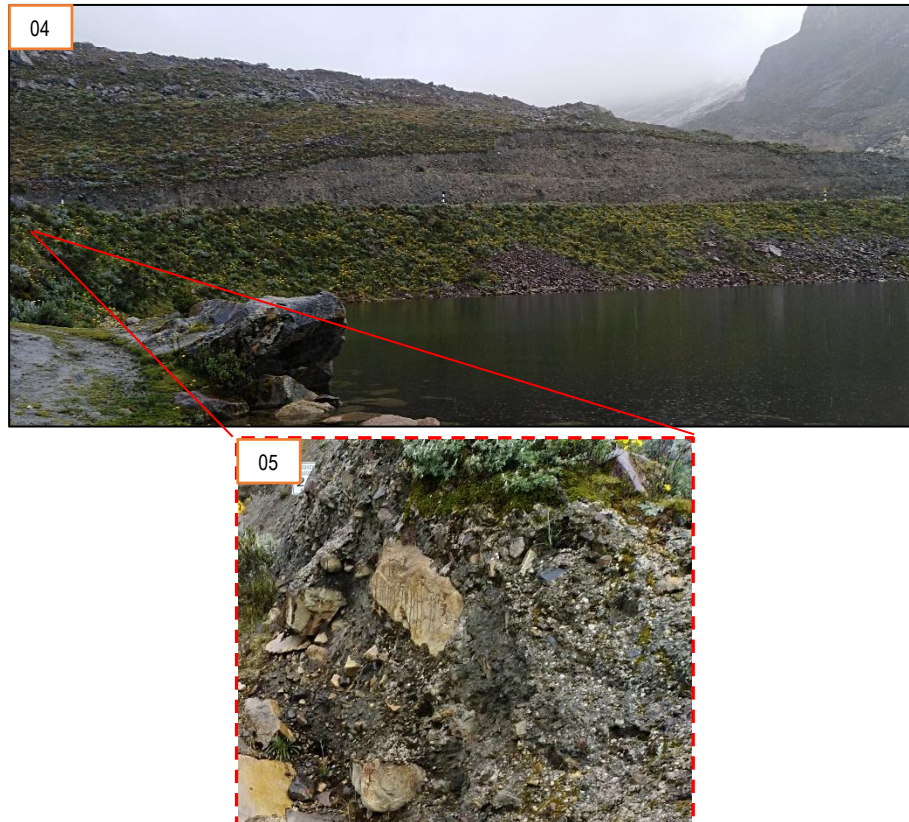
En base a los resultados se estima que, los depósitos glaciáricos laterales y frontal de la laguna Cancaracá Chico, están conformados por suelos tipo GC (gravas arcillosas), siendo estos suelos de mediana competencia para la estabilidad en taludes. Adicional a lo cual debe considerarse que dichos suelos se emplazan en taludes bajos de 45° de inclinación en promedio.

Realizada la inspección física del entorno de la laguna Cancaracá Chico, se identificó que en la zona frontal se emplazan depósitos de fragmentos de roca (T<sub>prom</sub>= 6 cm y T<sub>max</sub>= 15 cm), en matriz de arena limosa, de compacidad de media

**Fotografías N.º 04 y 05: Vista de los Depósitos Glaciáricos de la Laguna Cancarcá Chico.**

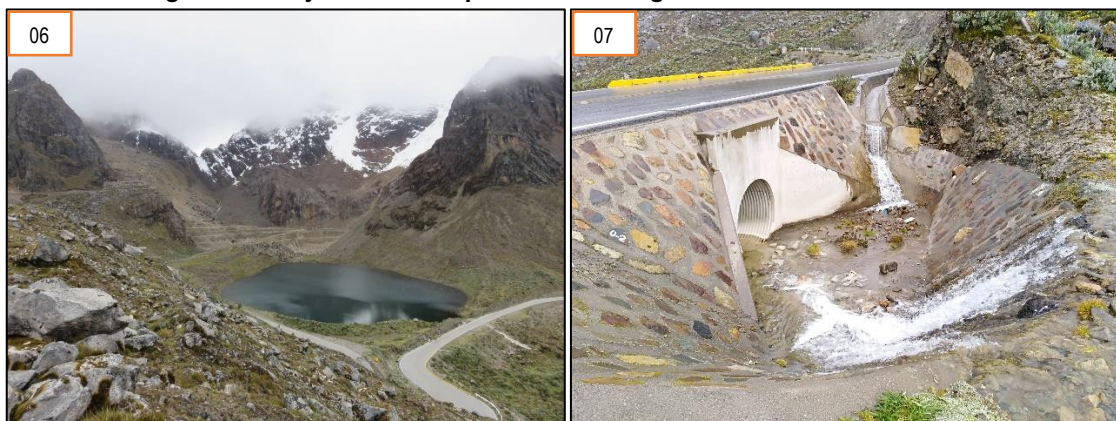
En la zona frontal de la laguna, existe una estructura de protección de la vía Carhuaz – Chacas (alcantarilla), siendo que, al estar la laguna adyacente a la vía, el flujo de salida podría afectar a la vía; no obstante, dicha estructura no constituye una obra de seguridad para la laguna Cancarcá Chico.

**Fotografía N° 06 y 07: Obra Emplazada en la Laguna Cancaracá Chico**

Esta laguna no representaría un peligro elevado, puesto que se trata de una laguna de volumen reducido y se encuentra totalmente desconectada de los glaciares; no obstante, por su ubicación, resultaría necesaria la ejecución de una investigación a detalle de su morrena frontal, a fin de descartar peligros de tubificación en el depósito glaciárico frontal de la laguna, adyacente al cual pasa la vía Carhuaz Chacas.

Se recomienda la ejecución de estudios a detalle a corto plazo, correspondientes al depósito glaciárico frontal de la laguna de Cancaracá Chico; mínimamente, sería necesaria la ejecución de prospección geofísica en la morrena frontal de la laguna Cancaracá Chico.
