INFORME TÉCNICO N°07-2018-INAIGEM/DIG-SDRAG

*INFORME DE EVALUACIÓN DEL ESTADO ACTUAL DE LAS OBRAS DE
SEGURIDAD Y ENTORNO DE LA LAGUNA*

SAFUNA ALTA Y BAJA

Laguna Safuna Alta y Baja, Huaylas, Ancash.

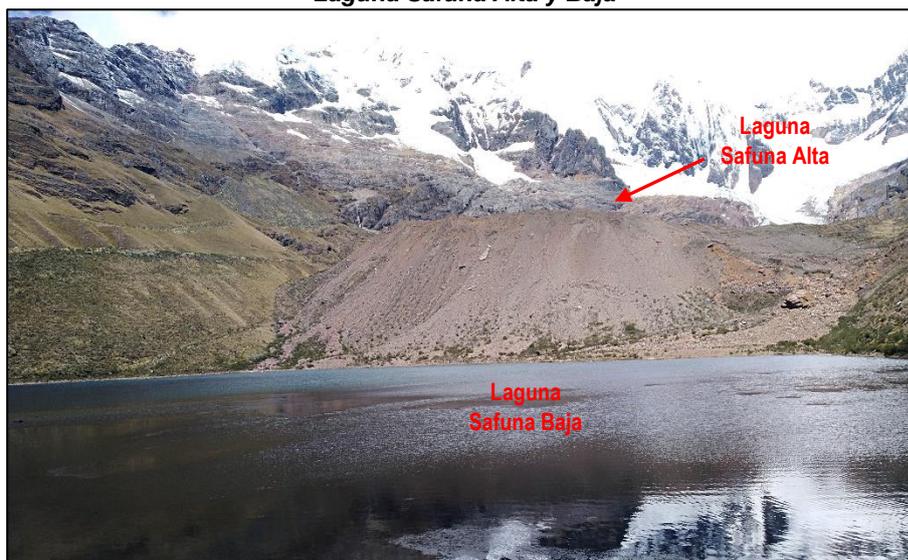
Fotografía N.º 01, Vista Panorámica de la Zona de Emplazamiento de las Laguna Safuna Alta y Baja

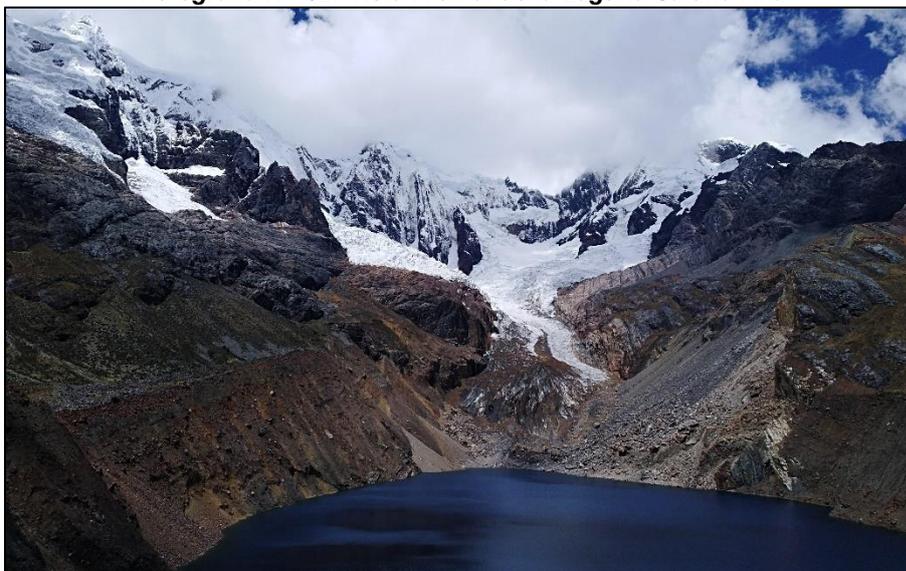
Fotografía N.° 02: Vista Frontal de la Laguna Safuna Alta

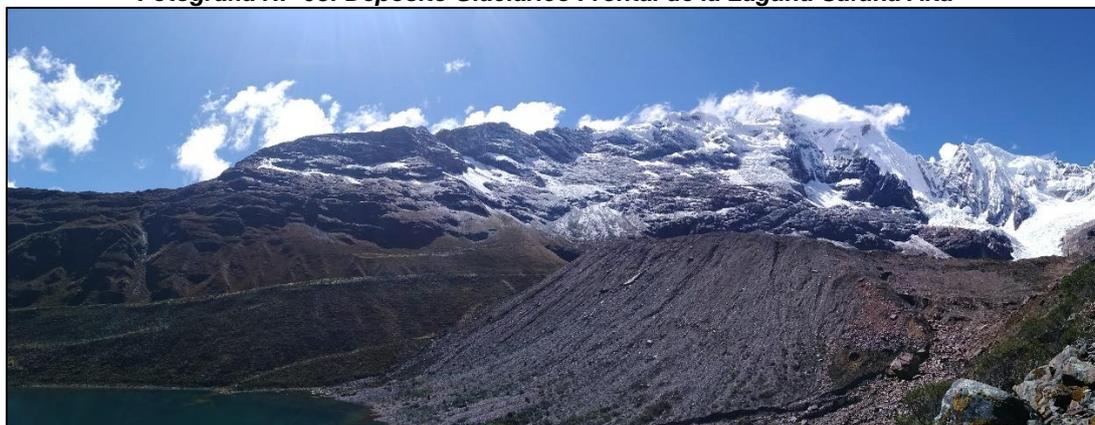
Realizada la inspección física de los depósitos glaciáricos del entorno de la laguna Safuna alta, se identificó que, en la zona, se emplazan depósitos de fragmentos de roca en matriz de arena limosa de compacidad de media a alta, con la presencia de vegetación menor en un aproximado del 10% de su superficie. Dicho depósito, en su cara interior posee un talud aproximado de 75° , situación que denota, el alto grado de acomodo de sus partículas. No obstante, esta condición no se mantiene en la cara exterior de dicho depósito, visualizándose en ella una compacidad de media a baja, y un talud promedio aproximado de 45° .

Fotografía N.° 03: Depósito Glaciárico Frontal de la Laguna Safuna Alta

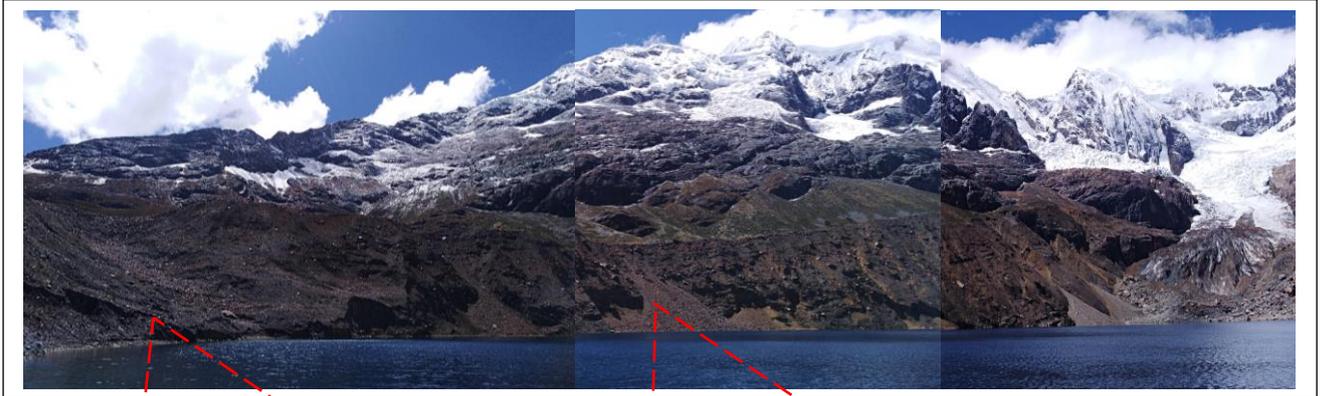
Se identifica un talud elevado (Ang. aprox. = 70°), en fragmentos de roca en matriz de limos, de compacidad de media a alta; con cobertura vegetal parcial. Es de precisar que, se visualiza una masa de depósitos expuesta, con un elevado grado de riesgo de desplome, siendo de un talud elevado y estando en contacto, dicha masa, con el espejo de agua de la laguna, situación que condiciona el peligro de la misma (Ver Fotografía N.° 04).

Fotografía N.º 04: Se visualiza la composición del material del depósito glaciárico lateral derecho de la laguna Safuna Alta.

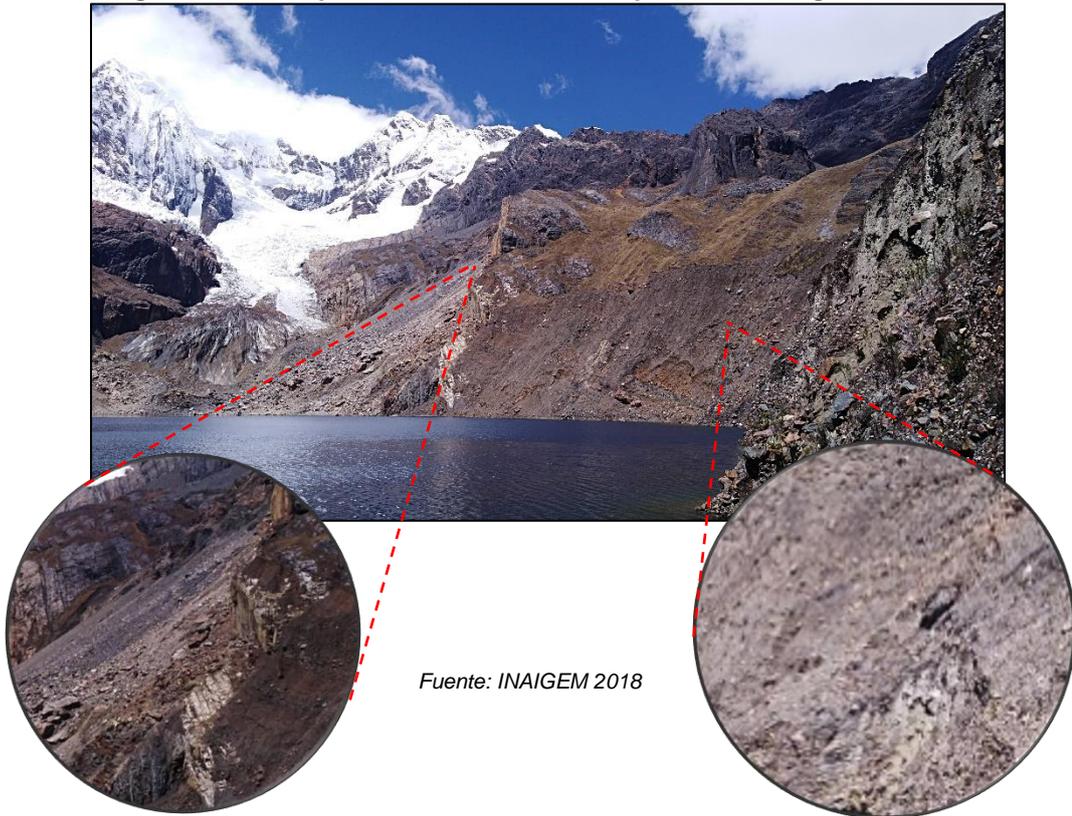
Se identifica un talud elevado, no obstante, de menor ángulo de inclinación (Ang.aprox = 60°), compuesto por fragmentos de roca en matriz de arena limosa, de compacidad de media a alta; con cobertura vegetal parcial. Dicho talud está en contacto directo con el espejo de agua, situación que condiciona el peligro de la misma (Ver Fotografía N.º 05).

Fotografía N.º 05: Depósito Glaciárico Lateral Izquierdo de la Laguna Safuna Alta.

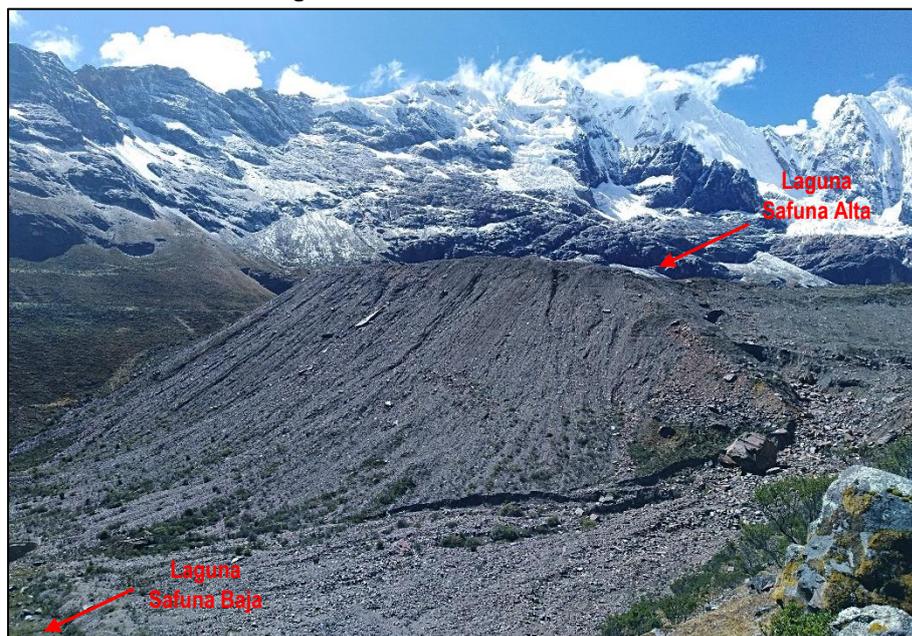
Se identifica un conglomerado de fragmentos de roca en matriz de arena limosa, de compacidad de media a alta; con la presencia de gran cantidad de bloques, los cuales van de 0.50 m a 5.0 m de diámetro; a través de dicho depósito drena el flujo hídrico de la laguna por filtración.

Fotografía N.º 06: Se visualiza la composición del material del depósito glaciárico frontal de la laguna Safuna Alta – Zona Posterior

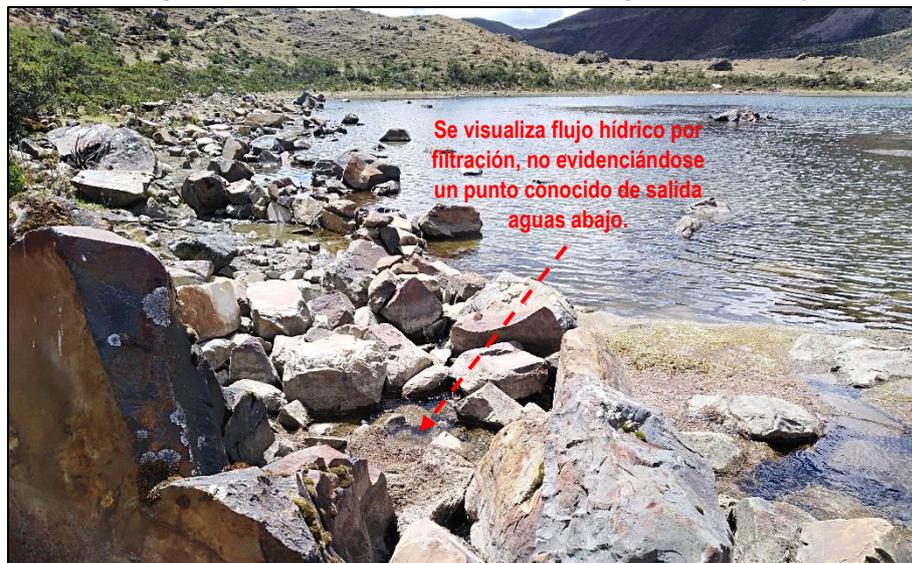
Fotografía N.º 11: Punto de Filtración de la laguna Safuna Baja

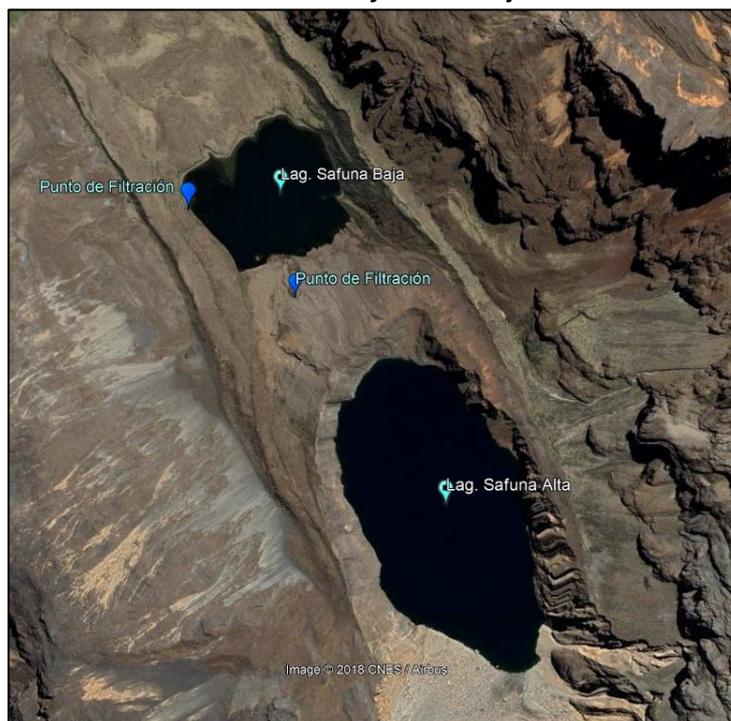
En la investigación de campo, realizada entre los días 24 al 25 de agosto de 2018, se identificó que, la laguna Safuna Alta cuenta con 2 túneles de descarga, los cuales se encuentran a un nivel superior del espejo de agua de la laguna, visualizándose que sus aguas drenan por filtración a través de la morrena frontal de la laguna. De otra parte, la laguna Safuna Baja, es alimentada por el agua que filtra de la laguna Safuna Alta; dicha situación, denota que existe un flujo permanente a través de la morrena frontal de Safuna Alta.

Figura N.º 04: Ubicación de Puntos de Filtración Identificados en las Lagunas Safuna Alta y Safuna Baja

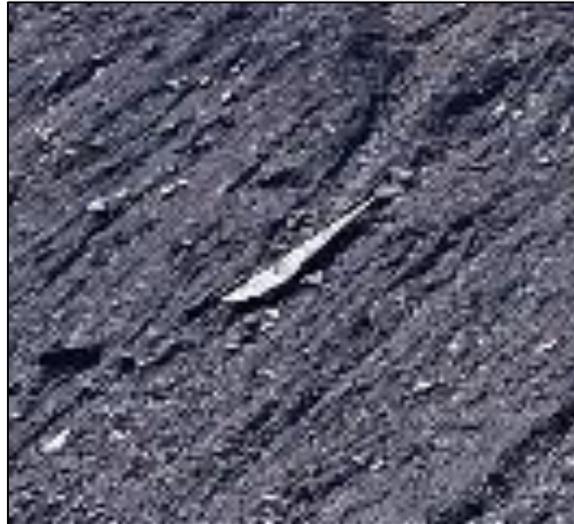
Figura N.º 13: Túnel de Descarga N° 01 - Safuna Alta

Las obras de seguridad emplazadas en la laguna Safuna Alta, están constituidas por 2 túneles de descarga, el primero de 115m, ubicado al lado izquierdo de la morrena frontal y el segundo de 152.6 m, ubicado al lado derecho de la morrena frontal, dichos túneles son de concreto armado y atraviesan la morrena frontal de dicha laguna; no obstante, se visualiza que poseen una sección reducida y al no contar un área de ingreso y salida protegida, están expuestos a un alto nivel de erosión en sus zonas de ingreso y salida; situación evidenciada en dichas zonas (túnel n.º 02), el cual fue afectado con el oleaje producido en el año 2002, a consecuencia de un derrumbe de la zona anterior del flanco izquierdo de Safuna Alta, el cual habría superado la arista superior de la morrena frontal de la laguna (75 m con respecto al espejo de agua).

- 6.1 Laguna Safuna Alta, no cuenta con obras que garanticen la seguridad de la misma; los túneles emplazados en su morrena frontal, no garantizan la seguridad del dique natural, siendo que poseen secciones pequeñas, en relación al área de la cara interna de la morrena frontal; en consecuencia, ante un eventual ascenso violento del nivel del espejo de la laguna, dichos túneles no evitarían una erosión regresiva y posible tubificación en planos de debilidad del depósito glaciárico frontal (morrena frontal).

- 7.1 Se recomienda la ejecución de estudios a detalle a corto plazo, correspondientes a las lagunas Safuna Alta y Baja, a fin de determinar con precisión las características de las morrenas y de los planos de debilidad en sus estratos, que podrían constituir zonas propensas a la tubificación y posterior desembalse de la laguna.

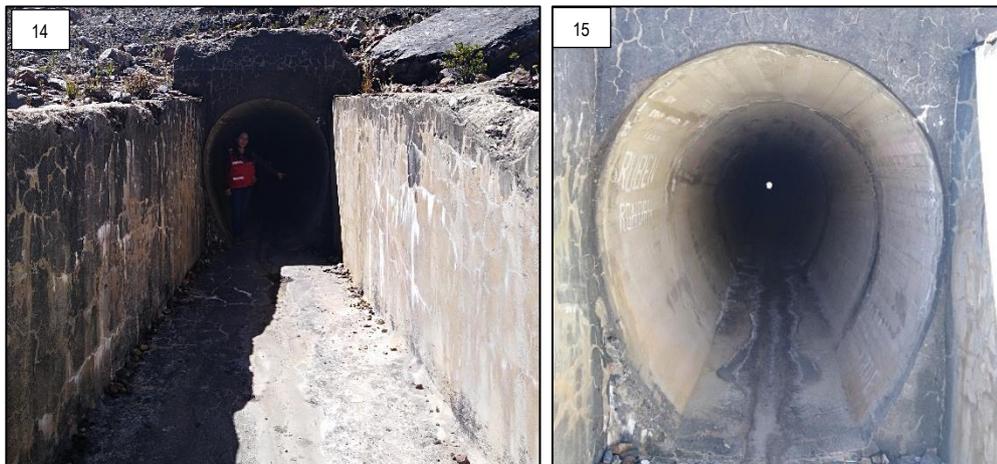
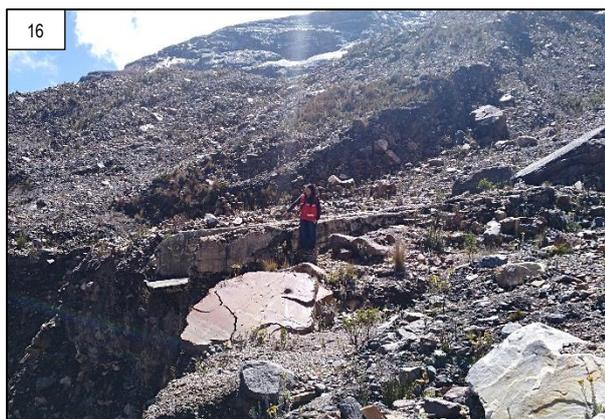
Fotografía N.º 14, 15 y 16: Túnel de Descarga N° 02 - Safuna Alta

En el año 2002, a consecuencia de un derrumbe de la zona anterior del flanco izquierdo de Safuna Alta, se habría generado un oleaje, que supero la arista superior de la laguna (75 m con respecto al espejo de agua), destruyendo parte de la estructura de ingreso del segundo túnel y la totalidad del canal de salida y su poza de disipación; de igual manera, dicho suceso ocasionó, la erosión de la zona interior del vaso de la laguna, así también, zona superficial del depósito glaciárico frontal (Morrena frontal).
