**INSTITUTO NACIONAL DE INVESTIGACIÓN EN GLACIARES Y ECOSISTEMAS DE
MONTAÑA – INAIGEM**

INFORME TÉCNICO N°09-2018-INAIGEM/DIG-SDRAG

*INFORME DE EVALUACIÓN DEL ESTADO ACTUAL DE LAS OBRAS DE
SEGURIDAD Y ENTORNO DE LA LAGUNA*

PUCACOCHA

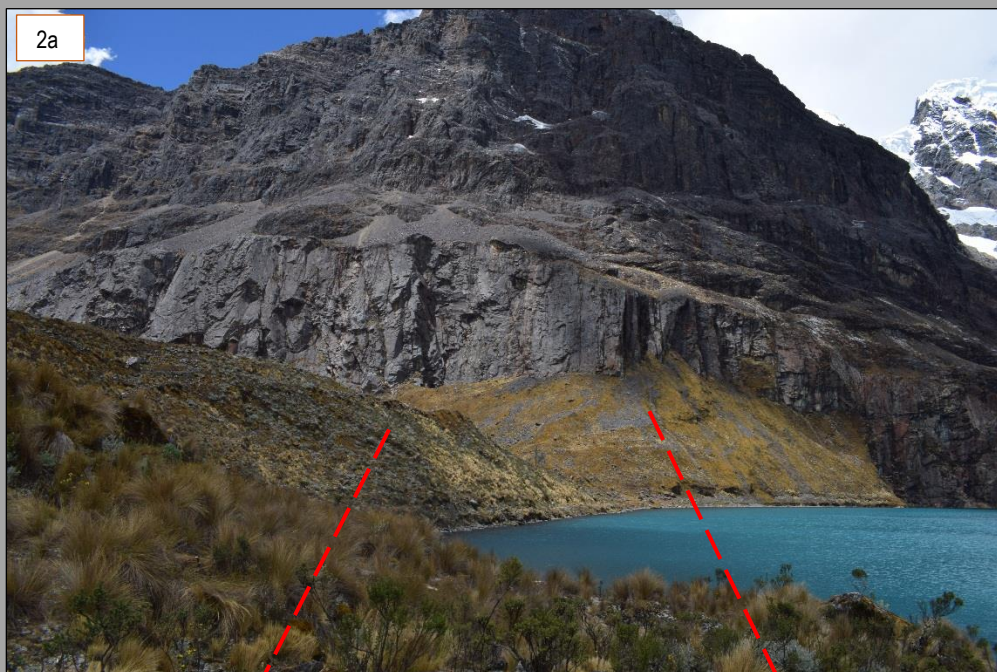
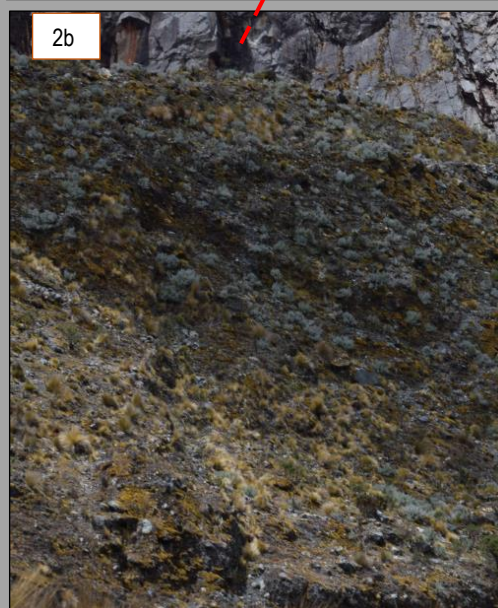
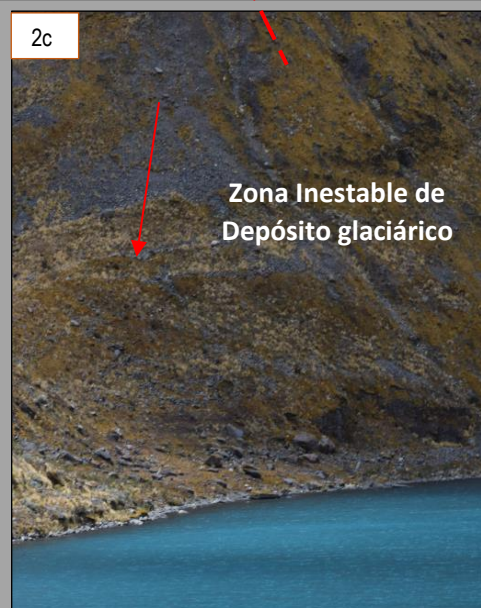
Fotografías N° 2a, 2b y 2c. Vistas del Depósito Glaciárico Lateral Derecho de la Laguna
Pucacocha

En el depósito glaciárico lateral derechos se identifica un talud medio (ang. aprox = 45°), con una 60% aproximadamente de su superficie cubierta de pajonal andino y arbustos pequeños. Es de precisar que, se visualiza, además, arrastre de material granular (gravas y arenas), lo cual se debería a la escorrentía superficial y a la dinámica de la desglaciación (Ver fotografías N.º 2a, 2b y 2c).

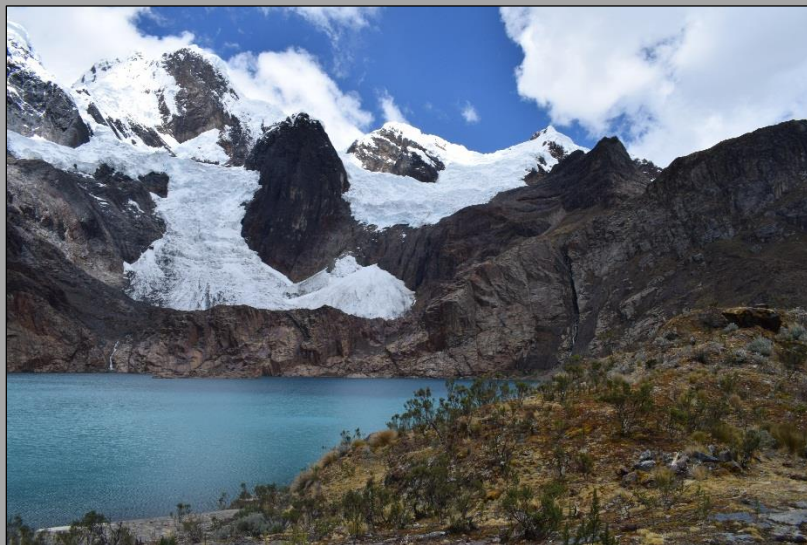
Fotografía N.º 03. Vista del Depósito Glaciárico Lateral Izquierdo de la Laguna Pucacocha

Se identifica un talud medio, de menor ángulo de inclinación (Ang.aprox = 30°), compuesto de un conglomerado de fragmentos de roca en matriz de limos y arenas, cubiertos de vegetación entre arbustos y pajonal andino en un 80% de su superficie aproximadamente.

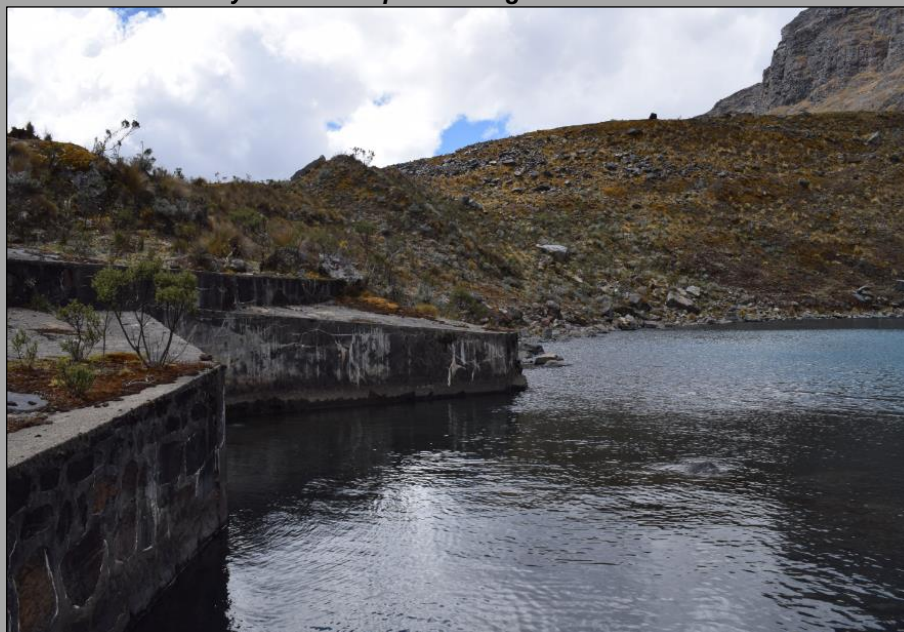
Se identifica un conglomerado de fragmentos de roca en matriz de arena limosa, de compacidad de media a alta; con cobertura vegetal parcial.

Fotografía N.º 4: Se visualiza la composición del material del depósito glaciárico frontal adyacente al dique de la laguna Pucacocha.

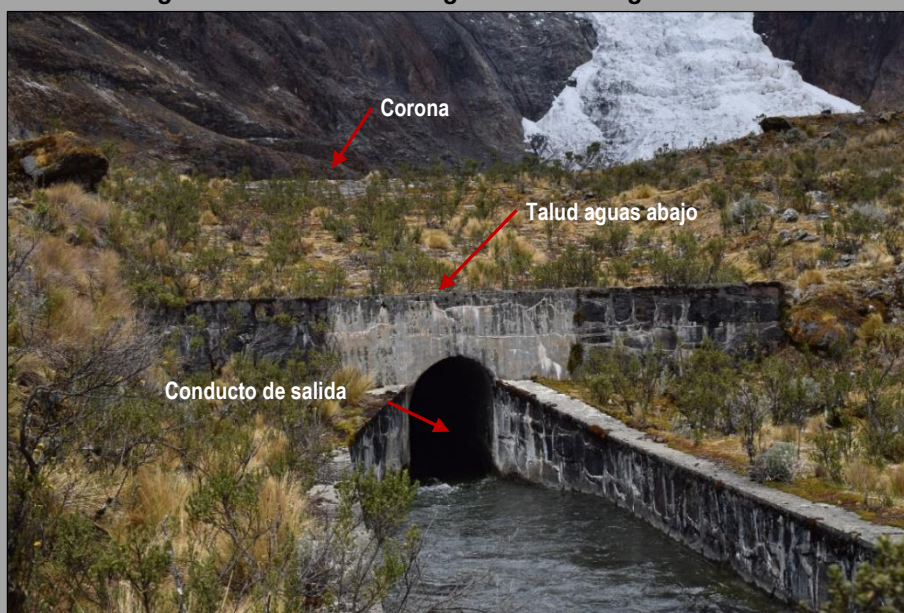
Fotografía N° 05. Obras de Seguridad de la Laguna Pucacocha

La estructura fue construida en el año 1968, los paramentos aguas arriba y abajo impermeabilizados con protección de emboquillado de piedra en mortero cemento: arena, al igual que la corona. La presa tiene una altura de 8 m, el ángulo de inclinación de las caras de los taludes son 25° y 30° aguas abajo y arriba respectivamente, su estado de conservación es regular, visualizándose el crecimiento de vegetación menor en las hendiduras existentes en la superficie de la presa (55% de la superficie aproximadamente); en ese contexto resulta necesario la ejecución de trabajos de mantenimiento, a fin de que la presencia de dicha vegetación (raíces) no genere deterioro en el revestimiento, por ende posibilite el ingreso de agua al cuerpo de la presa. (Ver fotografías N.ºs 05, 06 y 07).

- 7.1 Se recomienda el mantenimiento periódico de las obras de seguridad, lo cual comprende el reemplazo del tarrajeo del dique en sus zonas deterioradas y en los canales de ingreso y salida; asimismo ampliar la aleta de ingreso al canal de aducción.

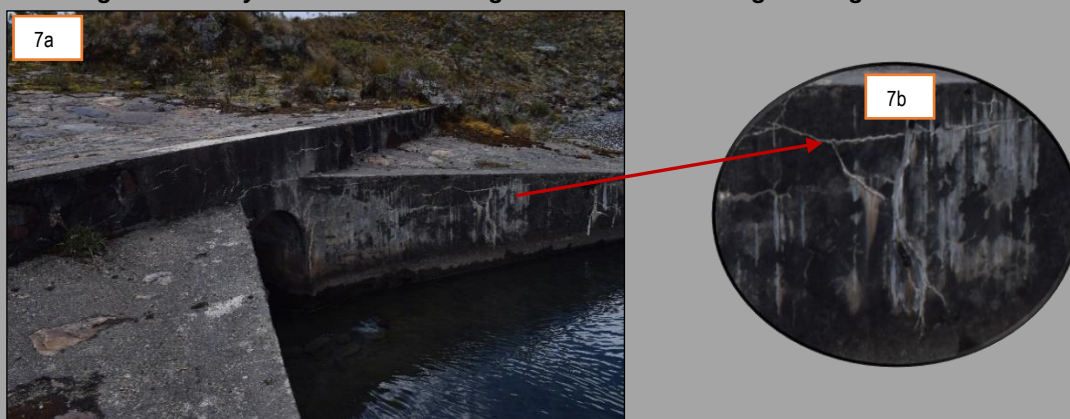
Fotografía N° 7 a y 7b. Transición de Ingreso al Canal de Desagüe – Laguna Pucacocha

Zona anterior al canal de ingreso, compuesto por aletas y zona de transición al canal de ingreso, construido con mampostería de piedra con mortero de cemento y arena, se encuentra deteriorada, siendo que presenta fisuras finas y vegetación menor en ellas. (Ver fotografías N.º 7 a y b).

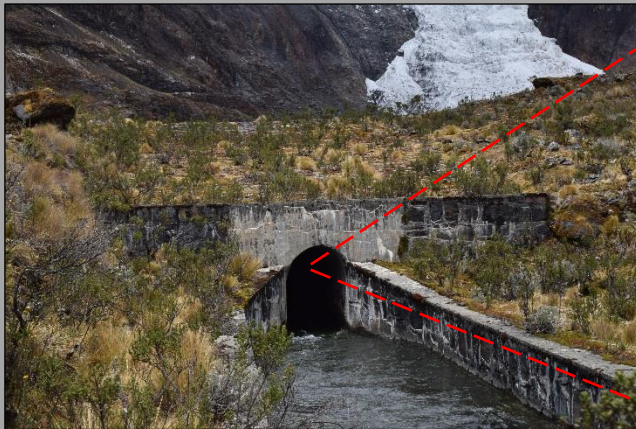
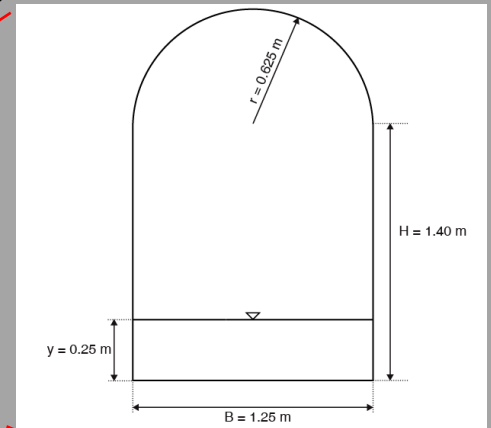
Fotografía N° 8. Conducto cubierto – Laguna Pucacocha

El conducto cubierto atraviesa el dique de tierra, y es de concreto armado, de sección tipo portal con un diámetro de 1.25 m, y una longitud de 25 m; se encuentra en regular estado de conservación, no evidenciándose deformaciones por exceso de carga, tampoco deterioros considerables en su revestimiento. (Ver fotografía N.º 09).

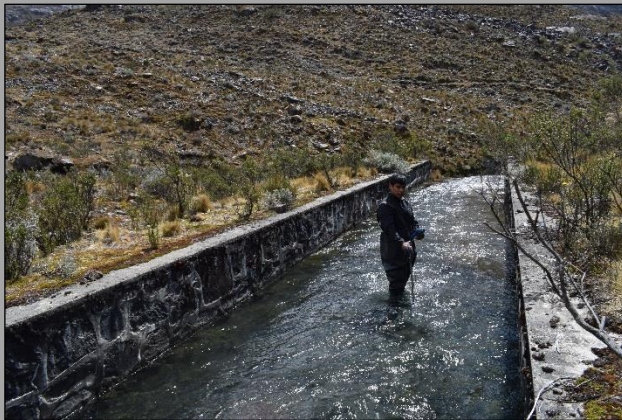
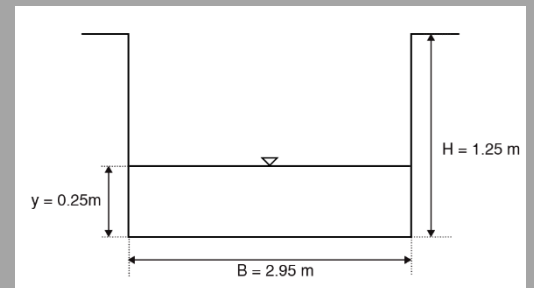
Se observa un canal de salida rectangular, de 25 m de largo, paredes construidas con albañilería de piedra y revestimiento de mortero cemento: arena, piso de concreto; en general el canal muestra condiciones regulares, con materiales finos sedimentados entre 2 a 5 cm de atura, debido a la velocidad del flujo, la cual varían entre 0.80 a 1.2 m/s. De otra parte, cabe precisar que, la laguna Pucacocha es alimentada por precipitación pluvial y por fusión glaciar, su descarga fue estimada por el método del correntómetro, en un valor de 292 Lt/seg. (24 de agosto de 2018) (Ver fotografía N.º 9).

Fotografía N.º 9. Aforo en la descarga de la laguna Pucacocha

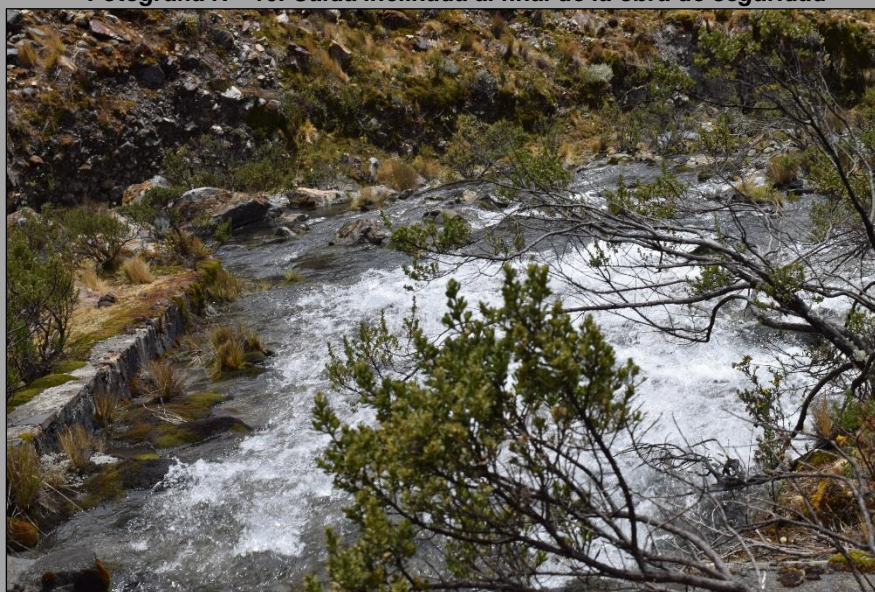
Se observa una caída inclinada al final de las estructuras de seguridad, constituido por una transición hacia la caída y la caída propiamente dicha, con un desnivel de 1.6 m; su estado de conservación se califica como regular ya que se observa la existencia de vegetación creciendo sobre los depósitos sedimentados en el canal.

“Año del Diálogo y la Reconciliación Nacional”
Fotografía N° 10. Caída inclinada al final de la obra de seguridad
