**INSTITUTO NACIONAL DE INVESTIGACIÓN EN GLACIARES Y ECOSISTEMAS DE
MONTAÑA – INAIGEM**

INFORME TÉCNICO N°013-2018-INAIGEM/DIG-SDRAG

*INFORME DE EVALUACIÓN DEL ESTADO ACTUAL DE LAS OBRAS DE
SEGURIDAD Y ENTORNO DE LA LAGUNA*

PACLIASCOCHA

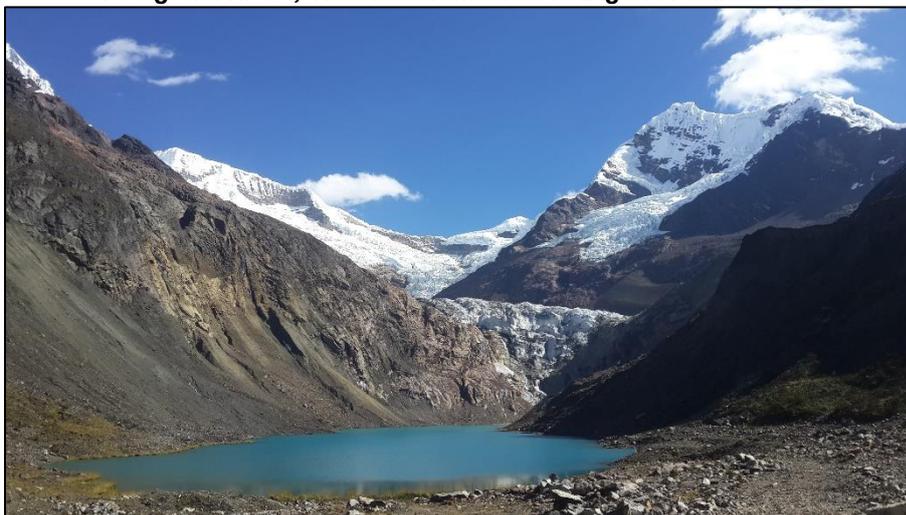
Fotografía N.º 04, Vista Panorámica de la Laguna Pacliascocha

La laguna Pacliascocha, es un cuerpo de agua, cuyo vaso de almacenamiento está formado, lateral y frontalmente por depósitos glaciáricos; no se cuenta con información de su volumen, puesto que, a la fecha, no se habría realizado batimetrías en la misma.

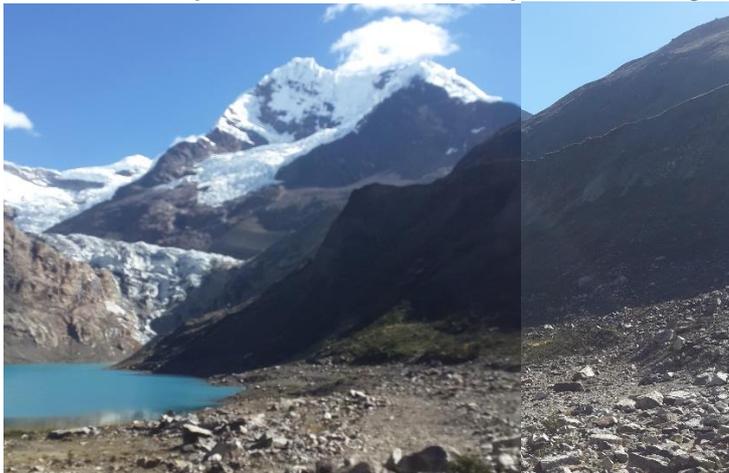
Se identifica un depósito glaciárico, de talud elevado (Ang.aprox = de 35° a 45°), de fragmentos de roca en matriz de arenas, limos y arcilla en menor proporción, de compacidad de media a alta; con cobertura vegetal casi total, lo cual estaría favoreciendo el escurrimiento del agua en la superficie, por ende, a la estabilidad del depósito (Ver Fotografía N.º 05).

Fotografía N.º 05: Vistas del Depósito Glaciárico Lateral Izquierdo de la Laguna Pacliascocha

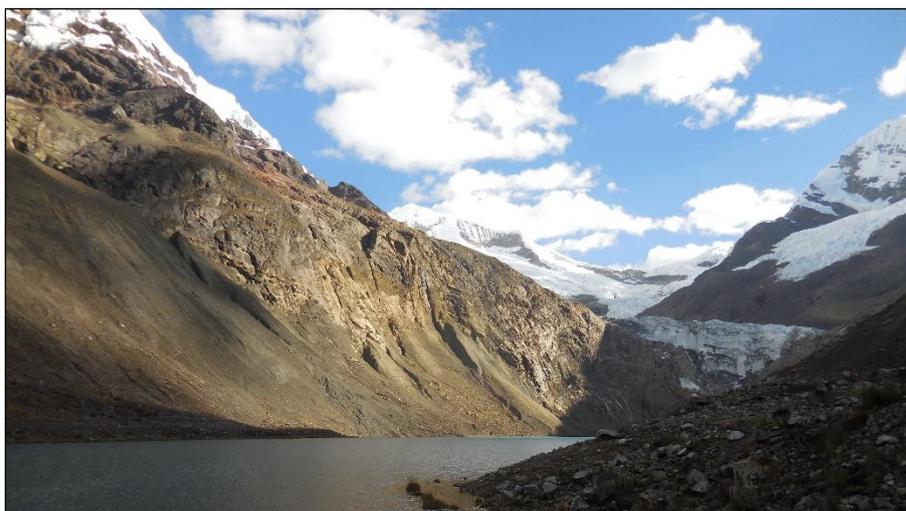
Se identifica un talud elevado (Ang.aprox = 60° a 70°), compuesto por fragmentos de roca en matriz de arena limosa, de compacidad de media a alta; con cobertura vegetal parcial. Dicho talud está en contacto directo con el espejo de agua, situación que condiciona el peligro de la misma (Ver Fotografía N.º 06).

Fotografías N.º 06: Vista del Depósito Glaciárico Lateral Derecho de la Laguna Pacliascocha

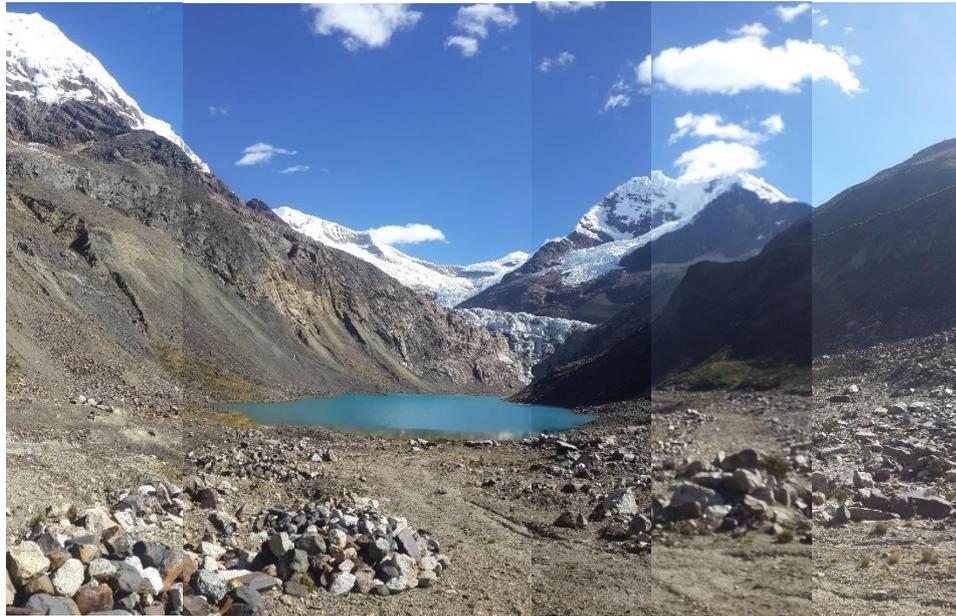
Se identifica un conglomerado de fragmentos de roca en matriz de arenas, limos y arcillas, de compacidad de media a alta; se visualiza una masa de depósitos expuesta, con escasa cobertura vegetal.

Fotografía N.º 07: Se visualiza la composición del material del depósito glaciárico frontal, adyacente al dique de la laguna Pacliascocha.

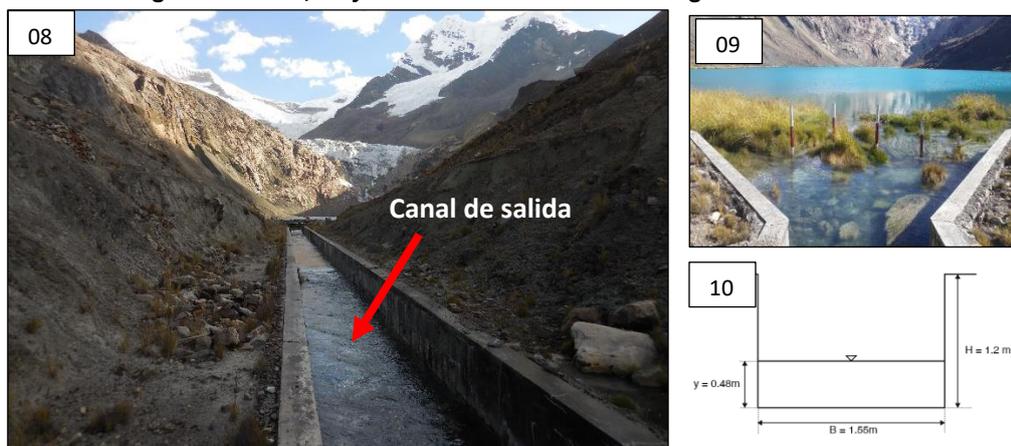
Fotografías N.º 08, 09 y 10: Canal de Salida de la Laguna Pacliascocha.

Esta laguna, no presenta dique, únicamente se emplaza en ella un canal de salida, de mampostería de piedra, de aproximadamente 85m, compuesta por una zona de ingreso (aletas), una zona de transición y un canal de conducción. (Ver vista fotográfica N.º 08).

El estado actual en el que se encuentra este canal, es regular, no obstante, se visualiza deterioro en las paredes y piso del canal, así también existe erosión en las zonas anteriores a las paredes del canal. En ese contexto, resulta necesaria la

En cuanto al funcionamiento, el canal se encuentra en funcionamiento, no obstante, en la zona de ingreso al canal (aletas) y transición de ingreso, se observa la presencia de vegetación que obstruye al flujo del agua, en ese contexto, resulta necesaria la ejecución de mantenimiento del canal, a fin de garantizar el buen funcionamiento de la estructura.

ejecución del mantenimiento de dicha estructura, a fin de que se prolongue el periodo de vida útil de la misma.

7.1 Se recomienda la ejecución de mantenimientos periódicos a la estructura del canal, a fin de garantizar su funcionamiento eficiente.

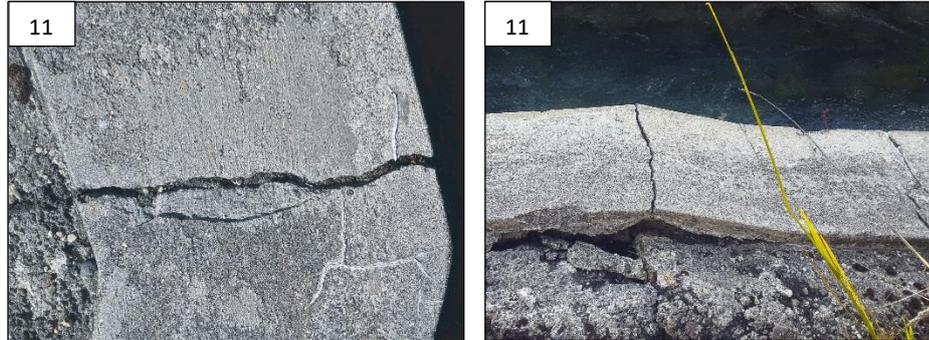
En cuanto al estado de la estructura se califica como regular, siendo que presenta fisuras y grietas en el revestimiento superior del canal de mampostería; las caras laterales de la estructura no presentan fracturas ni grietas. (Ver fotografías N.º 11 y 12)

Fotografías N.º 11 y 12. Fisuras que se presentan en el canal de la laguna Pacliascocha

6.1 Las obras de seguridad de la laguna Pacliascocha, están comprendidas por un canal de mampostería de piedra, el cual se encuentra en condiciones regulares, siendo que posee el deterioro de su tarrajeo y requiere la limpieza y mantenimiento de las estructuras. No obstante, la laguna Pacliascocha, no representaría un peligro alto para las poblaciones asentadas aguas abajo.
