**INSTITUTO NACIONAL DE INVESTIGACIÓN EN GLACIARES Y ECOSISTEMAS DE
MONTAÑA – INAIGEM**

INFORME TÉCNICO N°015-2018-INAIGEM/DIG-SDRAG

*INFORME DE EVALUACIÓN DEL ESTADO ACTUAL DE LAS OBRAS DE
SEGURIDAD Y ENTORNO DE LA LAGUNA*

LLULLACOCHA

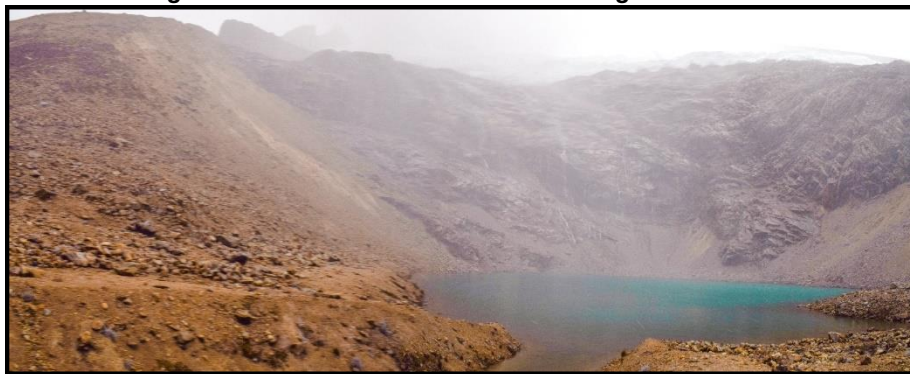
Fotografía N.º 01. Vista Panorámica de la Laguna Llullacocha

Esta Laguna se localiza a una altitud de 4 735 m s.n.m; en la cabecera de la quebrada Tayapampa, subcuenca del río Quitarcasa, al pie de los glaciares Tayapampa y Jankarurish; este espacio constituye un valle interandino de relieve topográfico ondulado y muy accidentado, con zonas de pendiente moderada. (Ver Fotografía N.º 01).

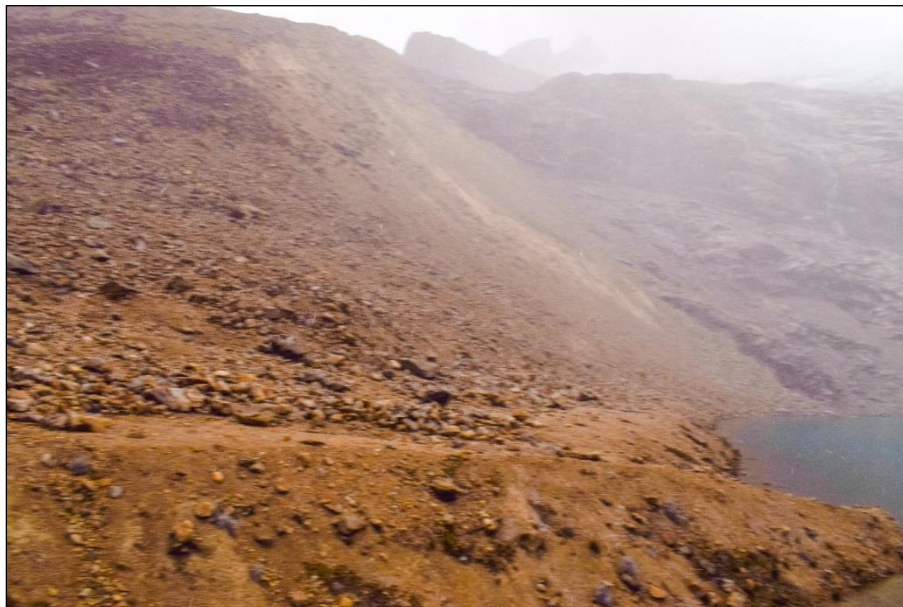
Fotografía N.º 02. Vistas del Depósito Glaciárico Lateral Derecho de la Laguna Llullacocha

Se identifica un talud medio con ángulo de inclinación promedio de 35°, escasa cobertura vegetal. Cabe destacar que, se visualiza el depósito de material detrítico sobre su superficie (parte media del talud) y bloques en la parte baja del mismo. (Ver Fotografía N.º 02).

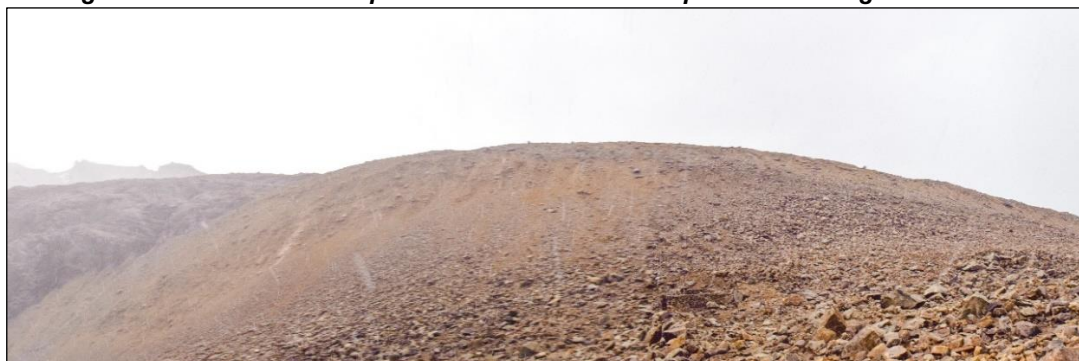
Fotografía N.° 03. Vista del Depósito Glaciárico Lateral izquierdo de la Laguna Llullacocha

Se identifica un talud elevado, con mayor ángulo de inclinación (45°), respecto del depósito glaciárico derecho, en el cual se visualiza el afloramiento rocoso en la parte superior y en la parte media e inferior depósitos glaciáricos, compuesto de fragmentos de roca en matriz de limos y arenas, observándose además material depositado de media ladera hacia la base.

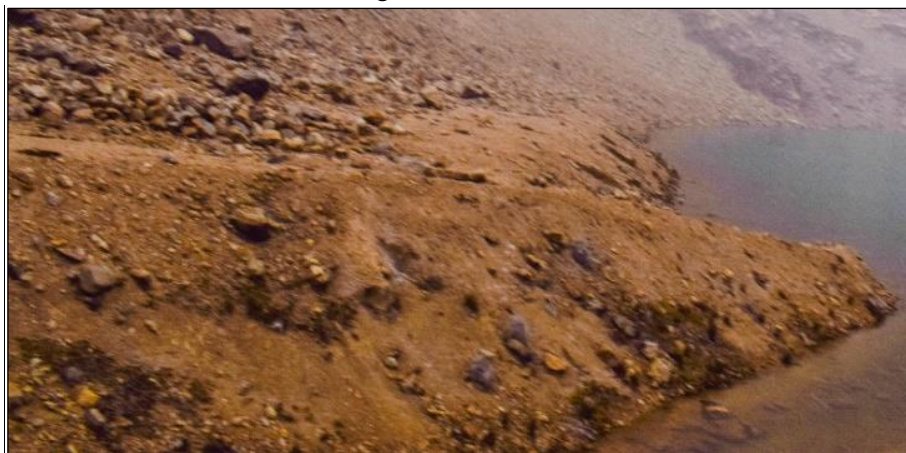
La zona frontal del vaso almacenamiento de la laguna está formada por un depósito glaciárico con una apariencia de material poco consolidado, visualizándose la presencia de arenas, limos y gravas, conformadas en un talud de poca pendiente (de 10° a 15°).

Fotografía N° 04. Se visualiza la composición del material del depósito glaciárico frontal, de la laguna Llullacocha.

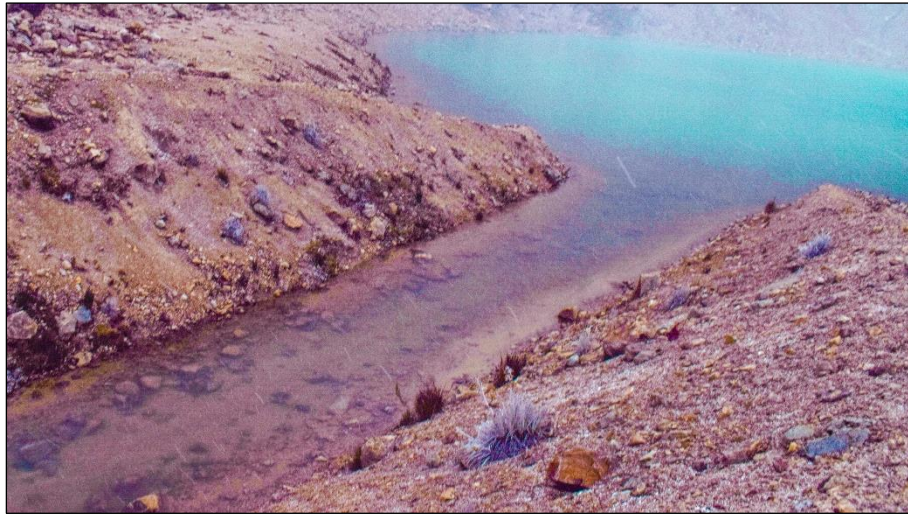
Fotografía N° 05. Canal de Descarga de la Laguna Llullacocha.

En la inspección realizada en agosto de 2018 a la laguna Llullacocha, se identificó que, posee una obra de seguridad que comprende un canal a tajo abierto de 100 m de longitud, de un ancho promedio de 1,20 m, el cual permite la descarga de la laguna mediante rebose.

Las condiciones en que se encuentra la estructura descrita, son regulares, no obstante, resulta necesario el revestimiento del canal, para el logro de una mejor eficiencia hidráulica, y ello posibilite el mantenimiento periódico de dicha estructura,

- 6.1 Las obras de seguridad de la laguna Llullacocha, al estar conformado por un canal de tierra, sin revestimiento, tiene una alta susceptibilidad a la erosión, por ende, está expuesto a desestabilizarse, de darse un evento extremo, por lo cual requiere se realicen trabajos de mejoramiento de la estructura.
- 6.2 El entorno de la laguna Llullacocha, no representa un peligro para la estabilidad de la laguna, pese a poseer depósitos glaciáricos poco competentes para la estabilidad de taludes; tratándose de taludes de baja a media pendiente, ello no representa un peligro para las poblaciones asentadas aguas abajo.
- 6.3 De acuerdo a la lectura del PH realizada el 24 de agosto de 2018, se advirtió un valor de 25, el cual se encontraría por encima del valor máximo permisible establecido por organismos competentes internacionales, los cuales establecen de PH (6,5 – 8,5).

Se recomienda la ejecución de trabajos de mejoramiento de la estructura, considerando el revestimiento del canal de tierra y realizando la limpieza general y desquinche de taludes aledaños e inestable; asimismo el monitoreo periódico del PH del agua de la laguna, así como la identificación de sus causas.
