Informe Técnico N° A7117

EVALUACIÓN DE PELIGROS GEOLÓGICOS EN LOS CASERÍOS ALTO SAN JOSÉ Y SHIRUMBACHE

Región Amazonas
Provincia Utcubamba
Distrito Cajaruro

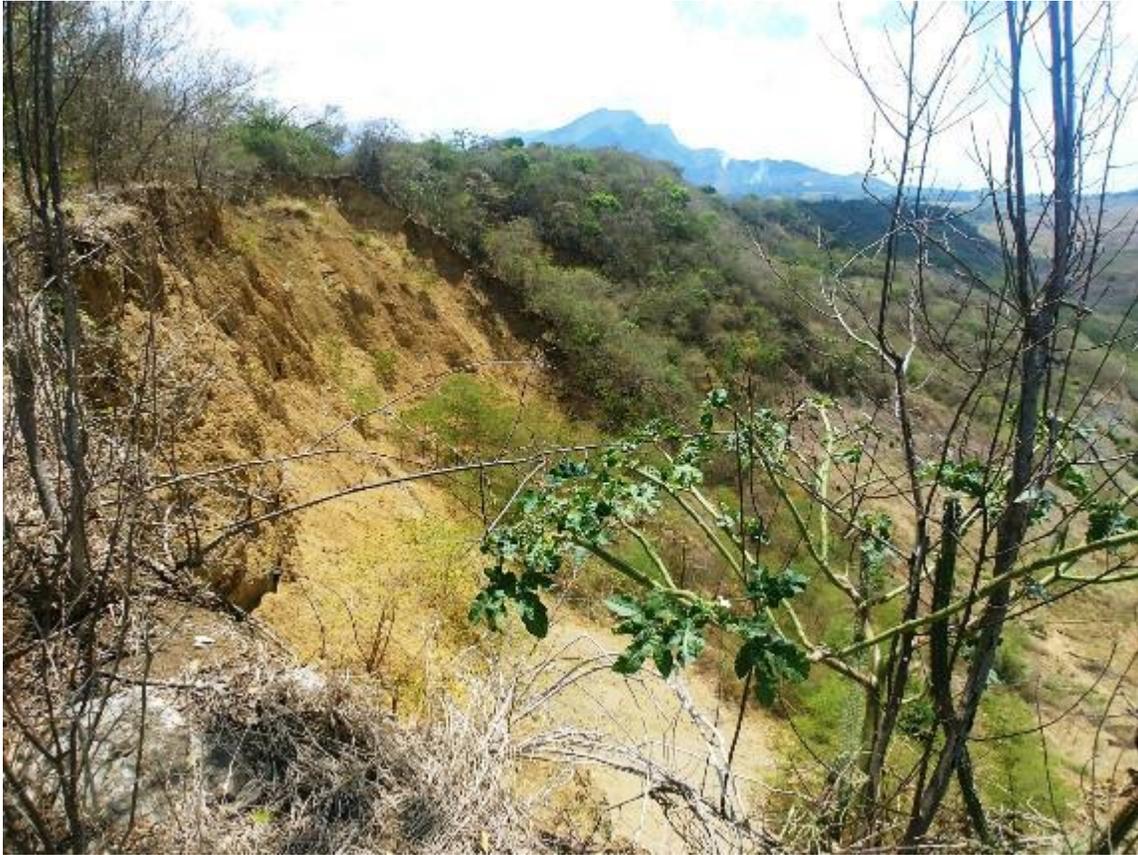
Se identificó y cartografió un estrato aluvial de constitución arcillosa con gravas y clastos subredondeados de composición areniscosa, esta cobertura está distribuida de este a oeste en capas medianamente compactas a sueltas, deleznales. Estos materiales se han emplazado como un abanico de piedemonte al oeste de las áreas urbanas de Alto San José y Shirumbache (fotografía 01).

Fotografía 01. Materiales aluviales distribuidos en la zona de evaluación. La ubicación del punto de interés es: 9353809N, 808226E, en la vía del Huingo hacia Shirumbache.

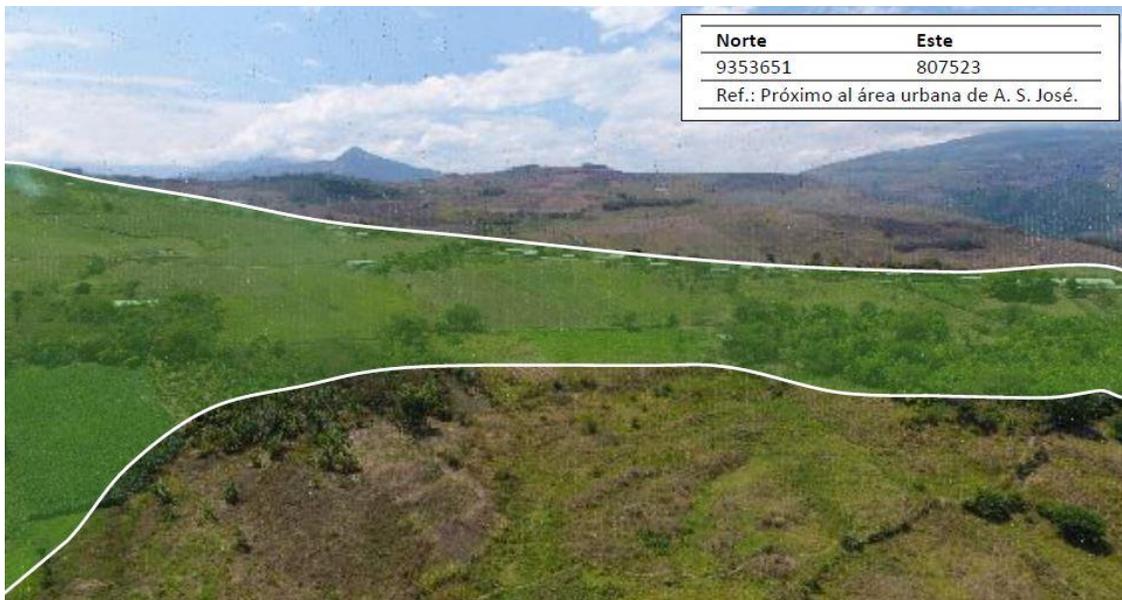
Figura 06. Lomadas en rocas sedimentarias con intensos procesos de erosión.

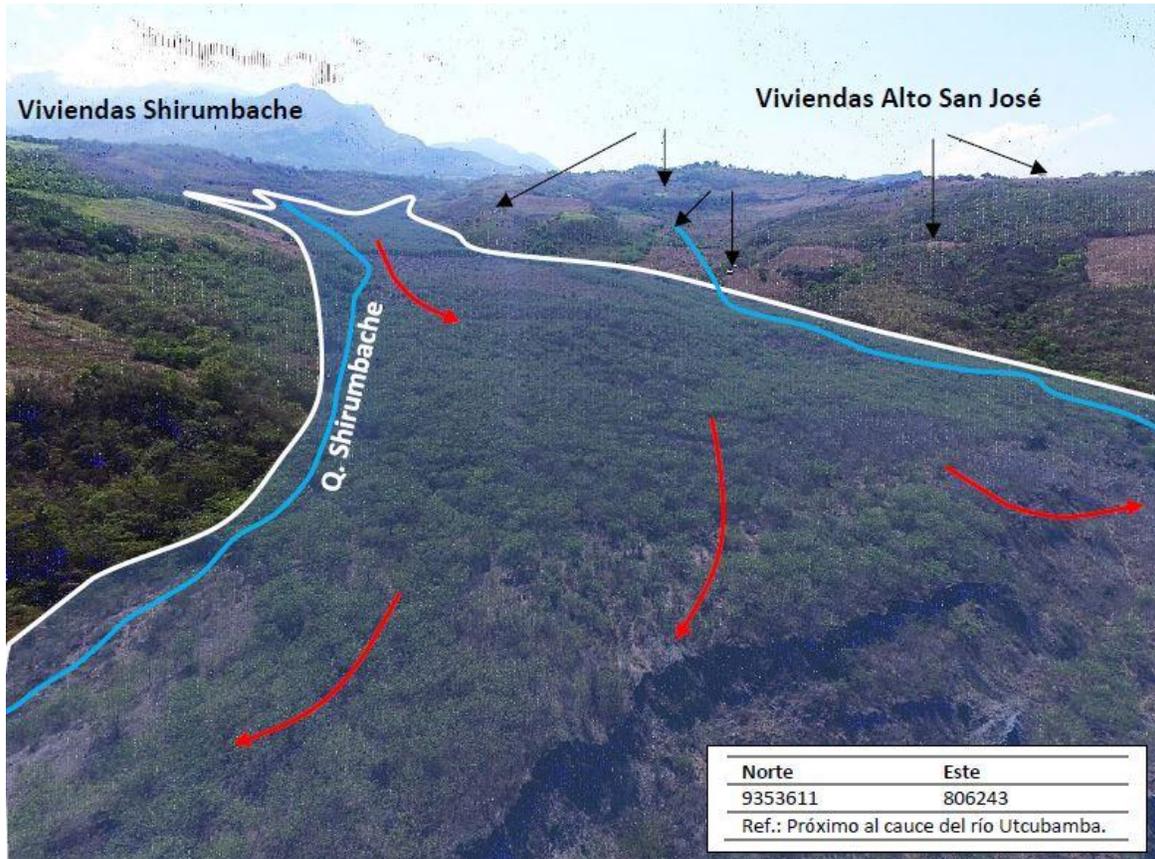
Figura 07. Vista aérea del abanico de piedemonte en la zona de evaluación, las flechas rojas indican las direcciones de emplazamiento del abanico.

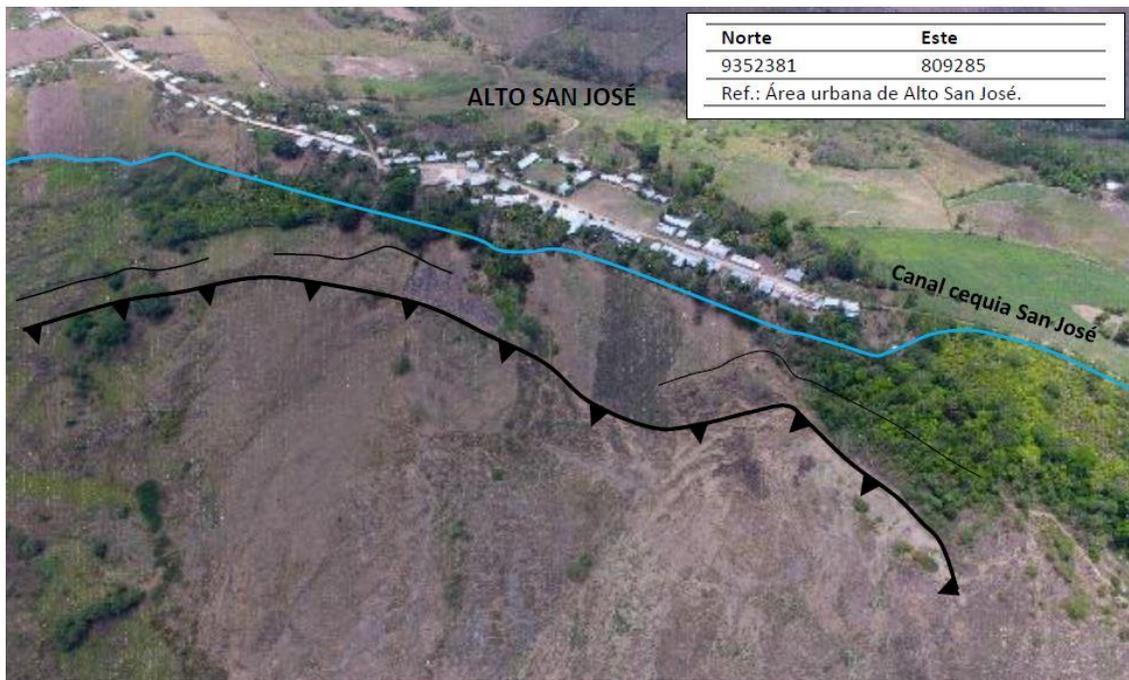
Figura 09. Vista aérea del deslizamiento reciente DRSJ-01 ubicado a escasos metros del área urbana de Alto San José.

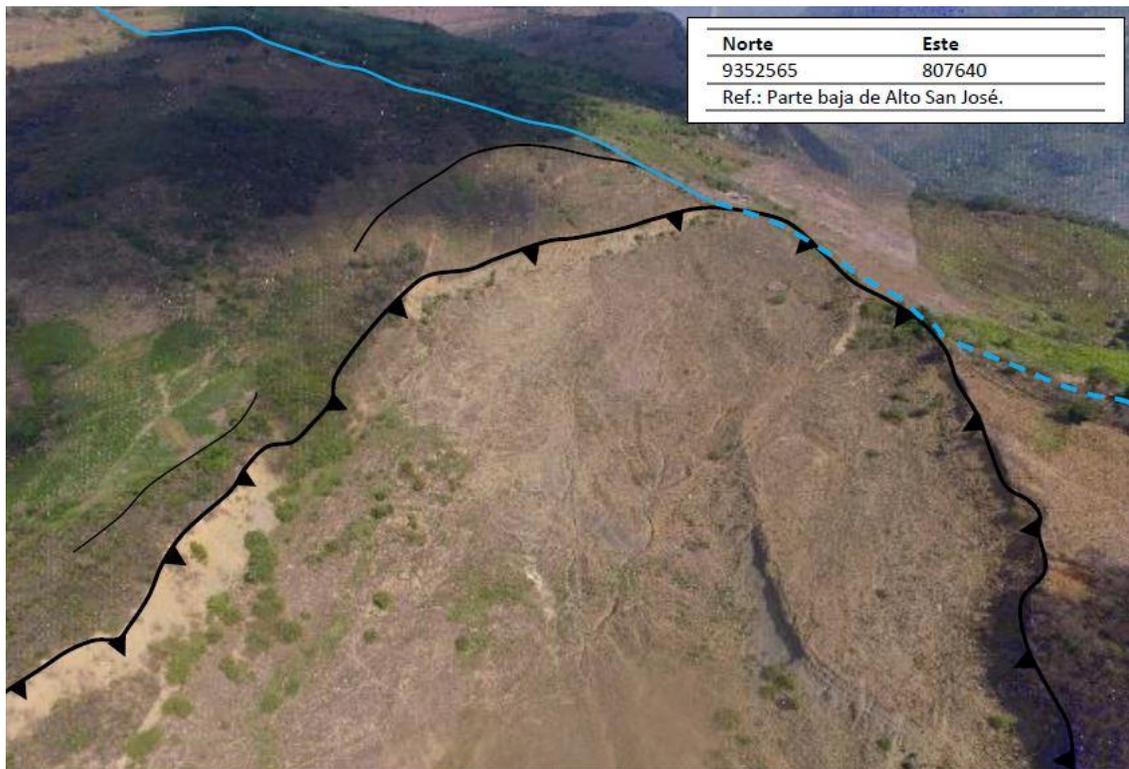
Figura 10. Vista aérea del deslizamiento reciente DRSJ-05, desarrollado al oeste en la parte baja de Alto San José.

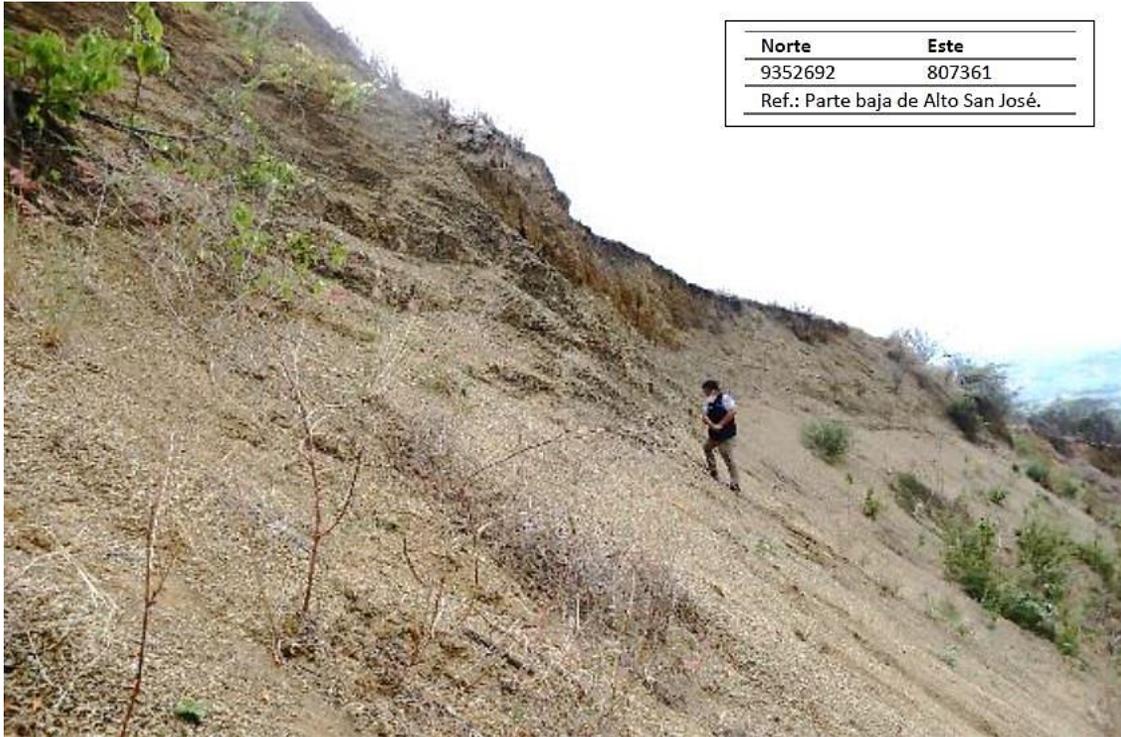
Los deslizamientos ocurridos en el sector Alto San José, afectan terrenos de cultivos, cuyos desplazamientos tienen direcciones preferenciales de sureste a noroeste y de este a oeste; además, la geomorfología muestra relieves susceptibles a nuevos deslizamientos y procesos de erosión como cárcavas que se desencadenan por lluvias extraordinarias (figura 11).

Figura 11. Vista del escarpe principal del deslizamiento DRSJ-05.

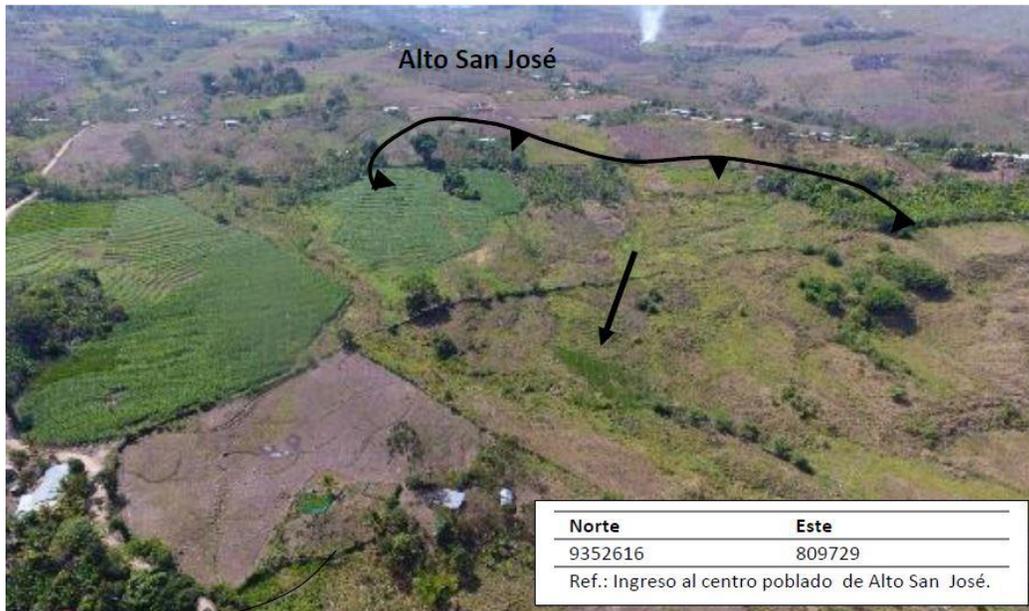
- La escarpa del deslizamiento tiene la zona de arranque muy próxima a las viviendas y vía de acceso, se desliza de la cota 959 m s.n.m., hasta los 898 m s.n.m.
- La longitud total del escarpe llega a 332 m de longitud, el desnivel entre el escarpe y el pie llega a 15 m.
- El área afectada: 11 ha.
- El salto de falla principal mide 20 m.
- Largo y ancho del deslizamiento de la zona afectada: 620 m y 250 m.
- Volumen desplazado: 56 000 m³.

Figura 12. Vista aérea de suroeste a noreste del deslizamiento antiguo DANSJ-01.

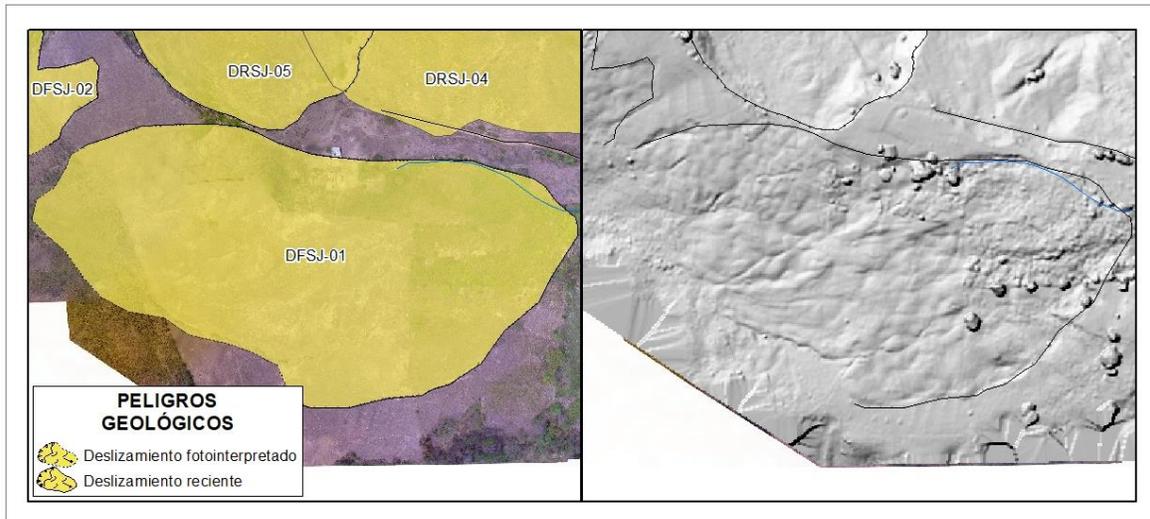
Los deslizamientos fotointerpretados están conformados por materiales gruesos (clastos y gravas angulosas) en una matriz limo arcillosa y arenosa medianamente compacta y con baja humedad. Algunos bloques se han desprendido del escarpe y han rodado ladera abajo dispensándose por la ladera debido a la pendiente moderada de la zona.

Figura 13. Deslizamiento fotointerpretado 01 con ortofoto y modelo digital de terreno.

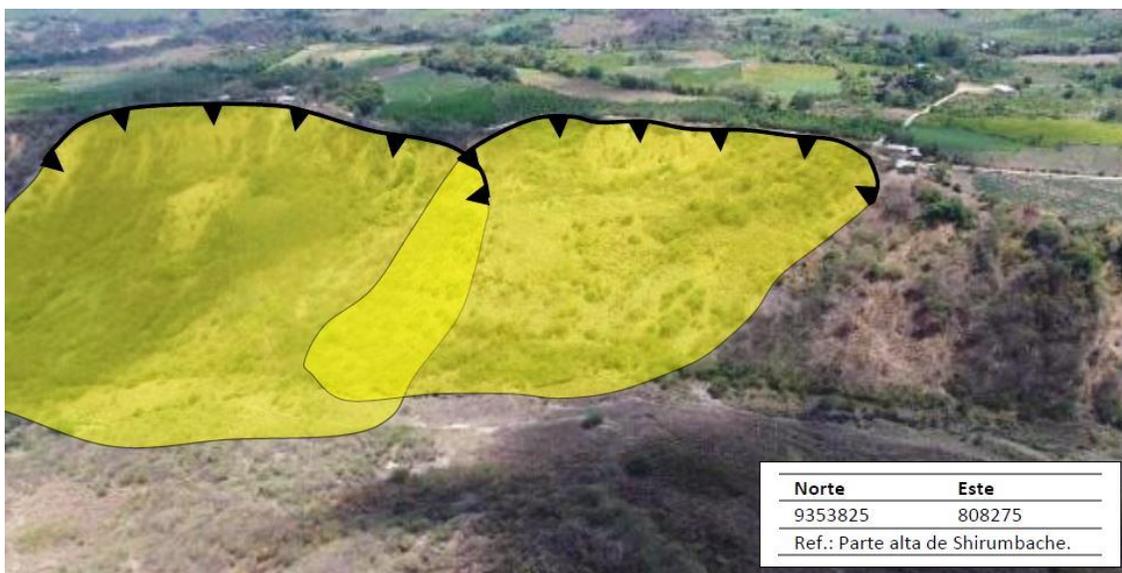
Los deslizamientos DRS- 01 y DRS-02 se ubican a 37 m y 12 m del área urbana, la vía de comunicación entre Shirumbache y Alto San José es afectada por deslizamientos con procesos retrogresivos. A continuación, se adjunta una tabla resumen con las características morfométricas de los deslizamientos:

Figura 14. Deslizamientos recientes DRS-01 y DRS-02 en el caserío Shirumbache.

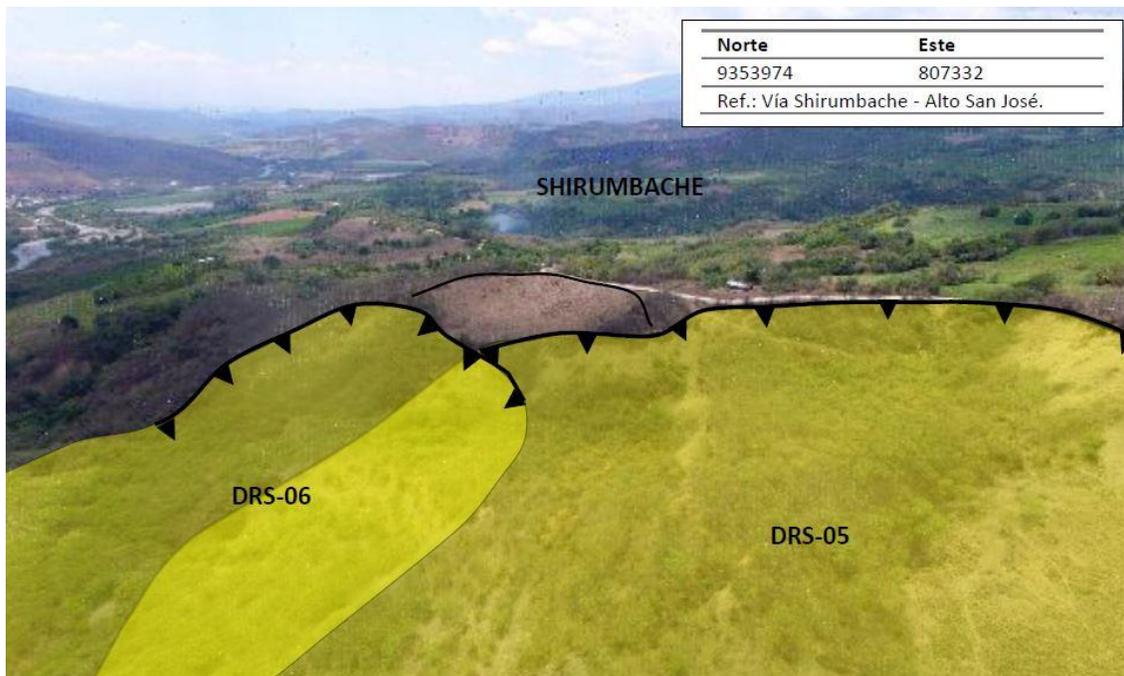
Figura 15. Vista aérea del deslizamiento reciente DRS-05 y DRS-06.

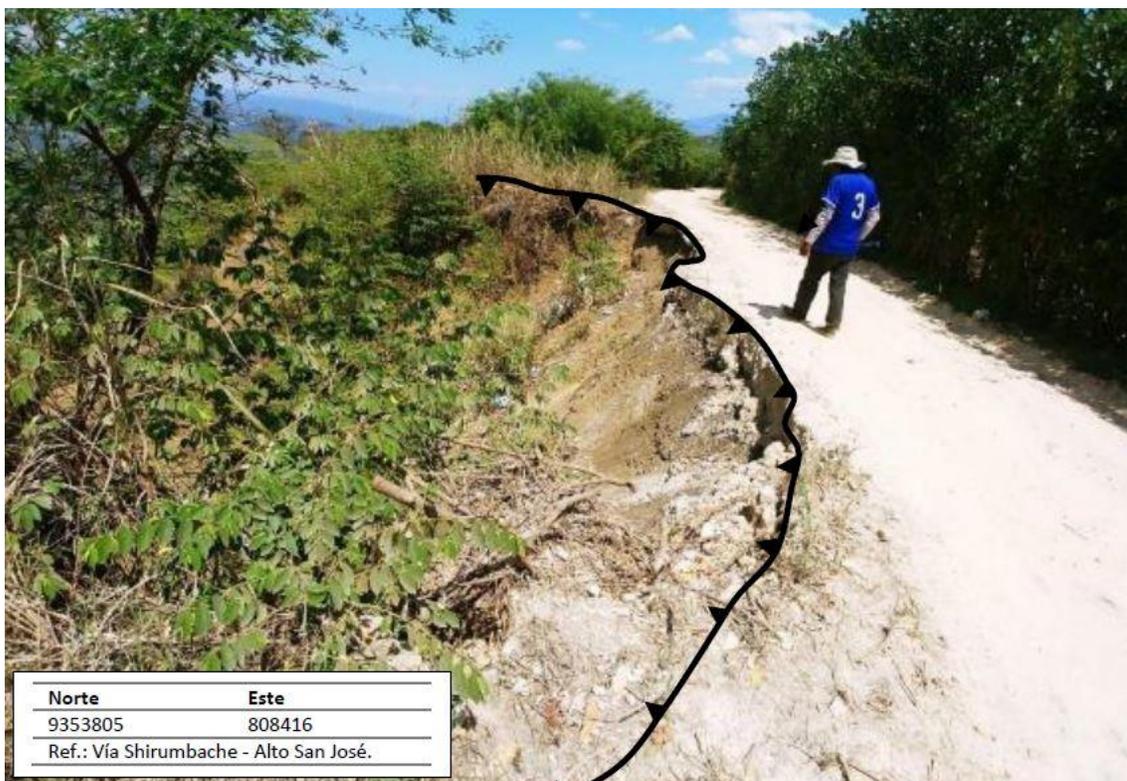
Figura 16. Vista aérea del deslizamiento reciente DRS-05 que afecta la vía Shirumbache – Alto San José.

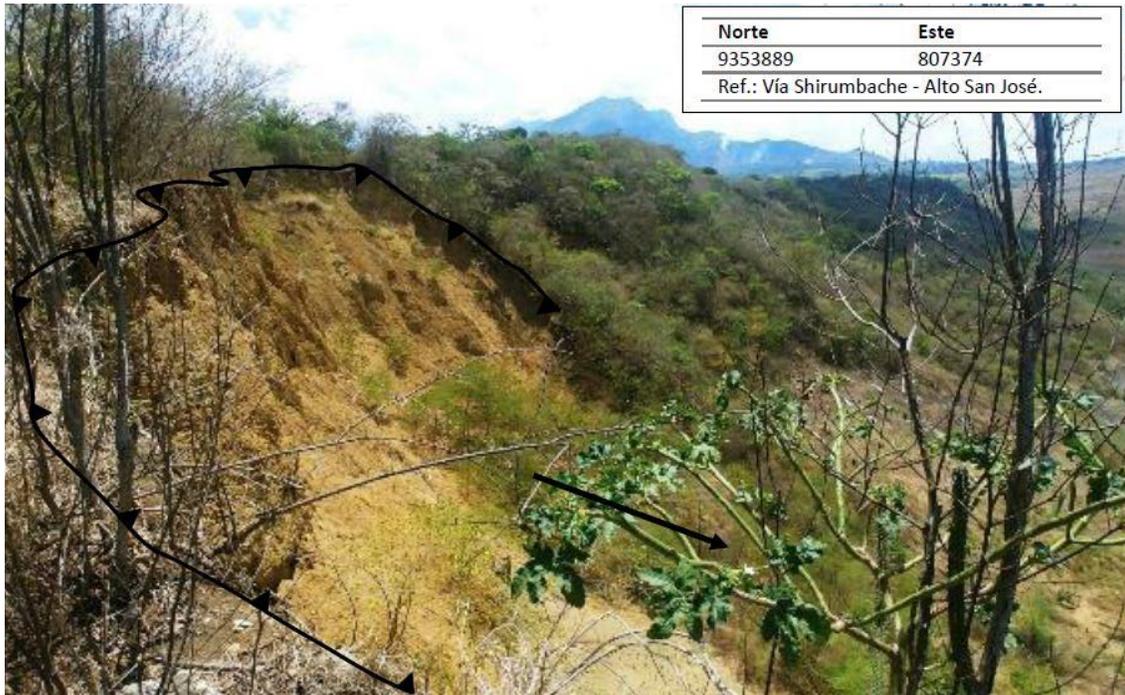
Hacia el sur, estos deslizamientos afectan terrenos de cultivos; vías de acceso y viviendas hacia el norte. Los desplazamientos tienen direcciones de norte a sur y de noreste a suroeste, la geomorfología muestra relieves susceptibles a nuevos deslizamientos con procesos retrogresivos y formación de cárcavas que se desencadenan por lluvias extraordinarias (figura 17).

Figura 17. Vista del escarpe principal del deslizamiento DRS-05.

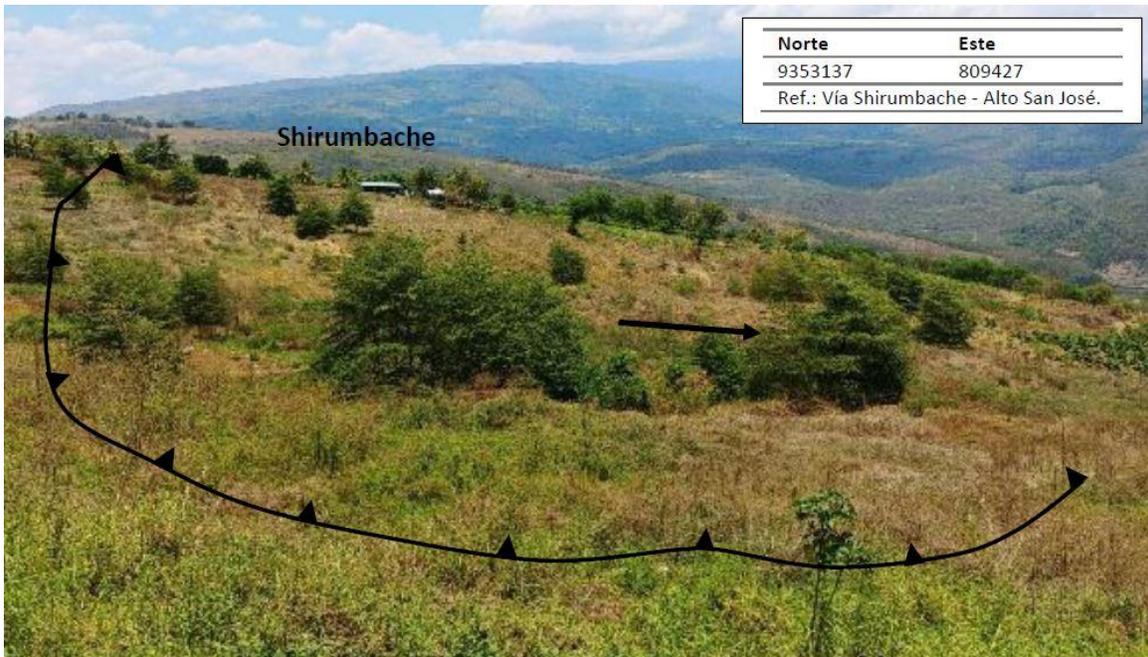
- La escarpa del deslizamiento y zona de arranque se desplaza desde la cota 908 m s.n.m. hasta los 885 m s.n.m.
- La longitud total del escarpe llega 324 m de longitud, el desnivel entre el escarpe y el pie llega a 25 m.
- El área afectada: 2.7 ha.
- El salto de falla principal mide 1 m.
- Largo y ancho del deslizamiento de la zona afectada: 150 m y 164 m.

Figura 18. Vista aérea de norte a sur del deslizamiento antiguo DANS-01.

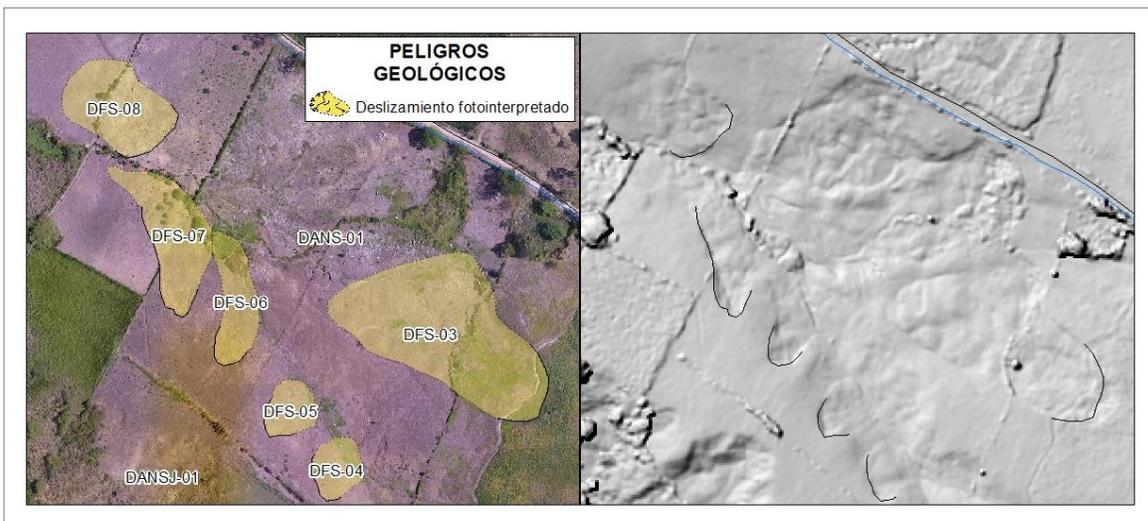
Figura 19. Deslizamientos fotointerpretados (DFS) 03, 04, 05, 06, 07 y 08 con ortofoto y modelo digital de terreno.

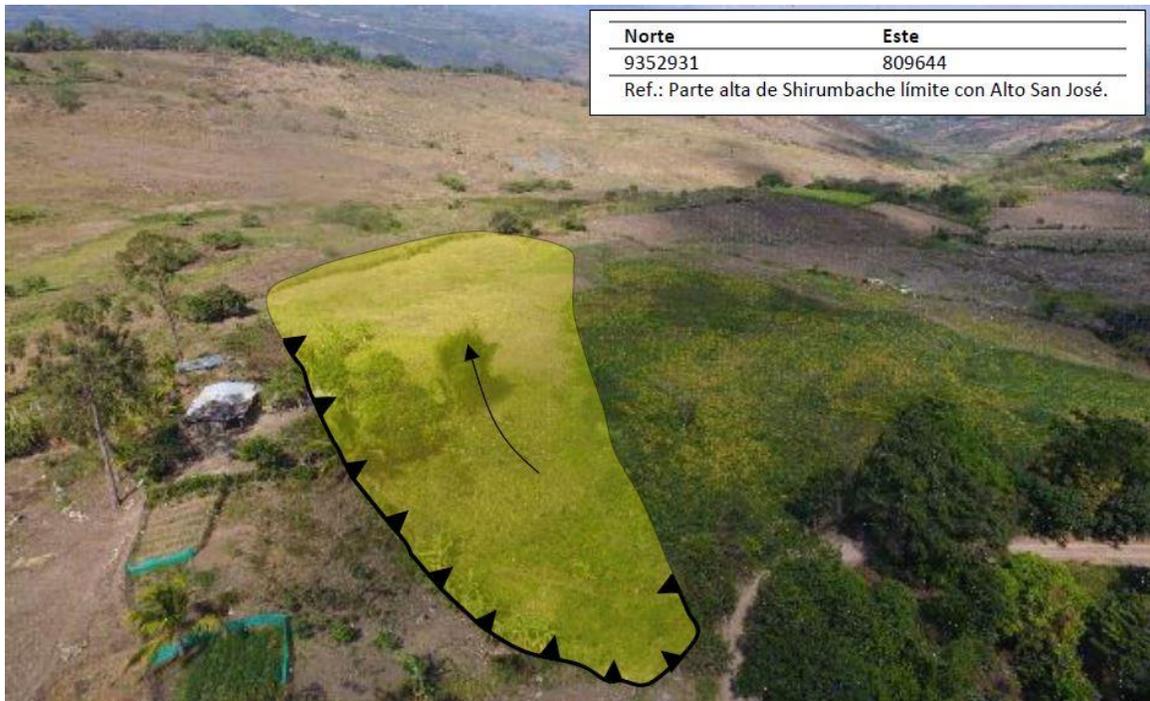
Figura 20. Vista del deslizamiento fotointerpretado 01.

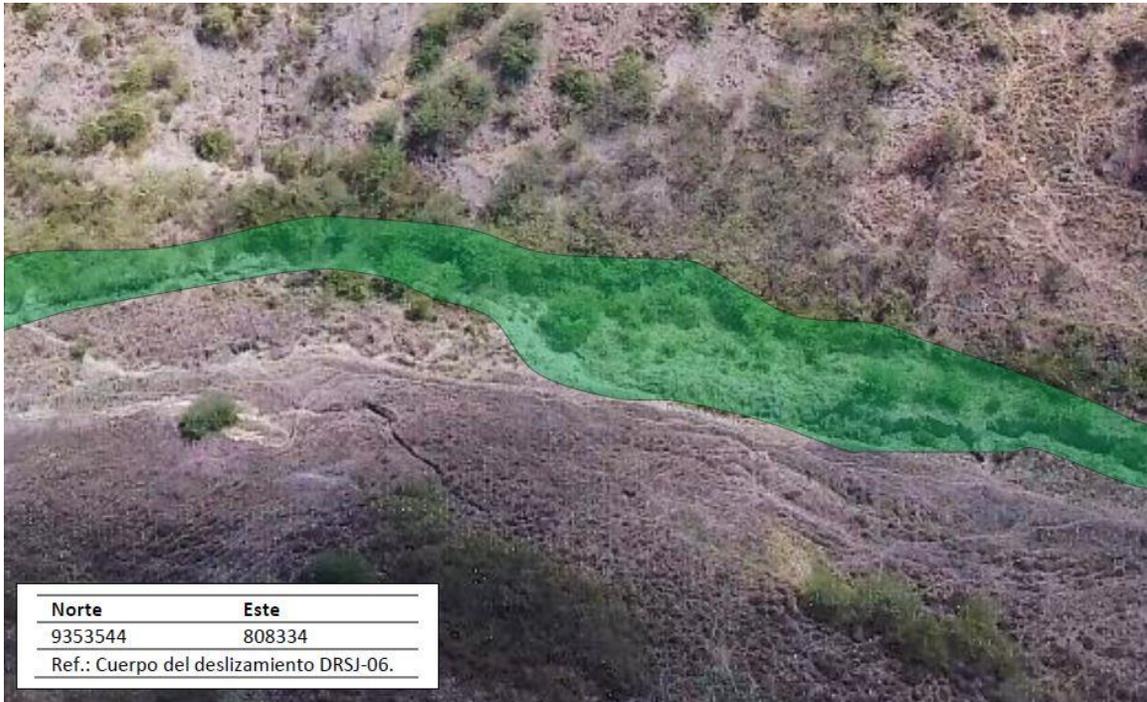
- Estado de evolución inicial, con largo de 3 m, ancho de 10 cm y profundidad de 5 cm.
- Las cárcavas afectan terrenos de cultivos y vías de acceso.
- La causa principal de erosión en la zona, es la falta de drenaje pluvial y suelos poco compactos susceptibles a erosión.

Figuras 21. Cárcavas de 3 m de ancho y 100 m de largo en el cuerpo del deslizamiento.

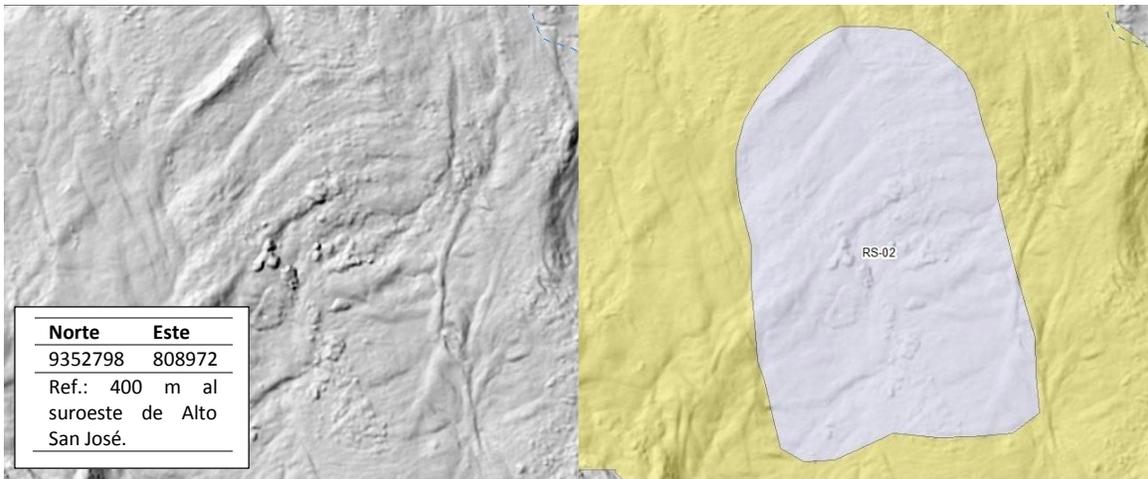
- Saltos y agrietamientos de orden centimétrico.
- Las superficies observadas en los cortes se encuentran saturadas con remoción de suelos que no superan 1 m de desplazamiento.
- Se observan desgarres en la cobertura vegetal, un proceso muy típico de la reptación.

Figuras 22. Zona de reptación de suelos observada y delimitada con una ortofoto de alta resolución.

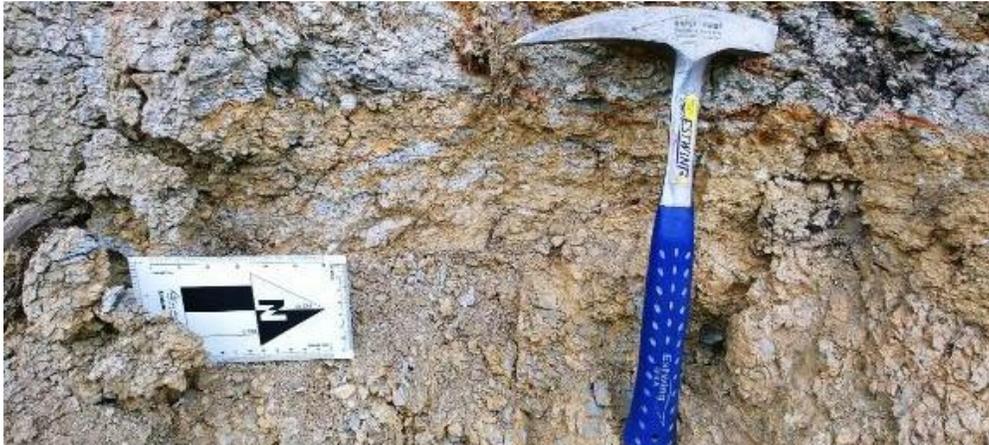
En la zona de estudio afloran lutitas y limolitas abigarradas con intercalaciones de calizas delgadas pardo amarillentas a rojizas, estas litologías forman sedimentos poco compactos y muy erosionables. Los afloramientos tienen un grado muy alto de descomposición, son deleznable y pueden ser desmoronados a fragmentos con facilidad y en algunos casos ya se encuentran convertidos en suelos. Los suelos de cobertura o depósitos cuaternarios son de naturaleza arcillosa, estos materiales se expanden al entrar en contacto con el agua deformando la superficie, bajando el ángulo de fricción y haciendo fallar las laderas generando deslizamientos (fotografía 02).

Fotografía 02. Limolitas abigarradas muy alteradas y meteorizadas. Punto de observación: 9353882N, 808021E, salida hacia el centro poblado Shirumbache.

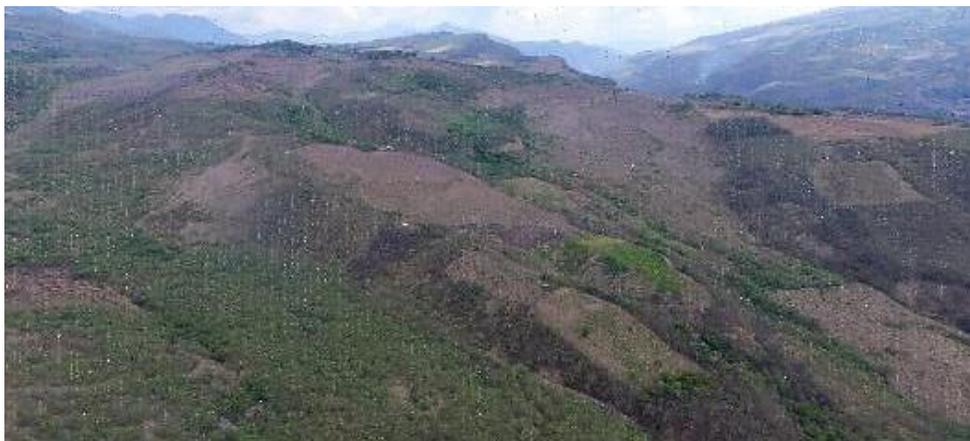
Los deslizamientos se desarrollan en colinas y lomadas con pendientes moderadas a muy fuertes ($15^\circ - 45^\circ$), este factor junto con el tipo de litología condiciona los procesos de remoción y formación de cárcavas (fotografía 03).

Fotografía 03. Vista de las zonas afectadas por deslizamientos y cárcavas. Punto de interés: 9352590N, 808316E.

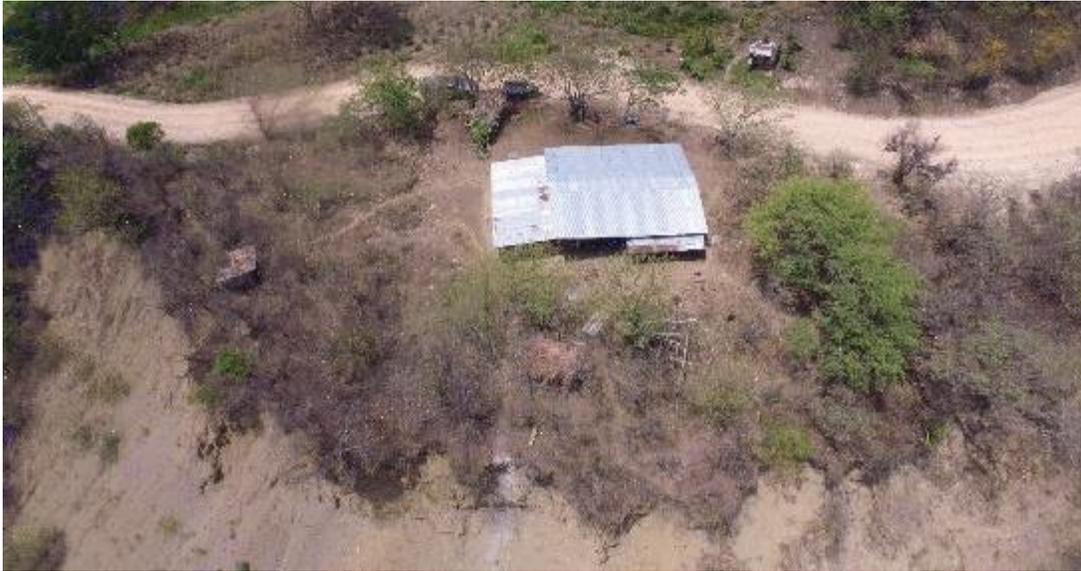
Los deslizamientos afectan 07 viviendas pertenecientes al caserío Shirumbache, estas se encuentran ubicadas en el tramo de la carretera Shirumbache-Alto San José. Las viviendas ubicadas en el cuerpo de los deslizamientos quedaron inhabitables. Debido a los movimientos, las paredes de las casas tienen grietas que inician en el piso y se prolongan hacia el techo, presentan aberturas de hasta 7 cm (fotografías 04 y 05)

Fotografía 04. Vivienda ubicada a escasos metros del escarpe de un deslizamiento, coordenadas: 9353970N y 807503E.

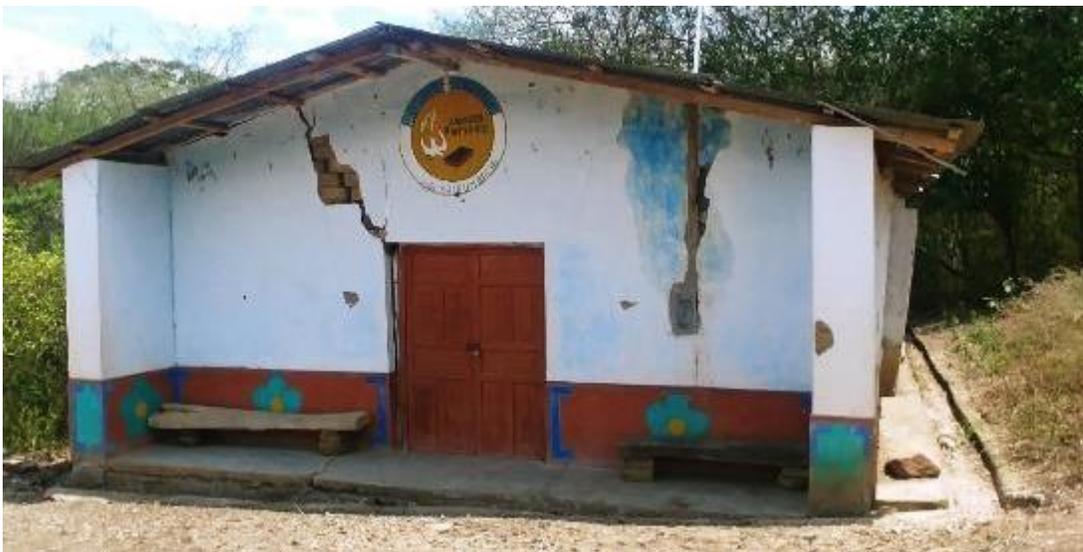
Fotografía 05. Local próximo a los deslizamientos en el sector Shirumbache ubicado en las coordenadas: 9353985N y 808023E.

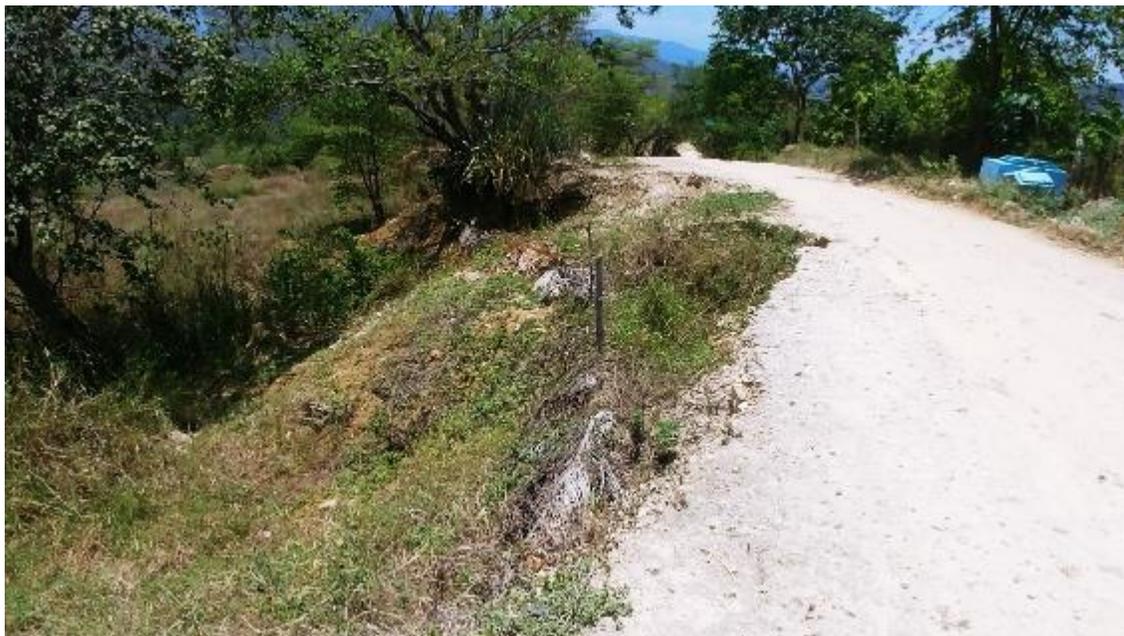
Los caseríos Alto San José y Shirumbache se comunican mediante una trocha carrozable, los escarpes de los deslizamientos han alcanzado la vía afectando un total de 2 km de la vía (fotografía 06). Se han definido 05 tramos donde los escarpes y la erosión ocasionan la pérdida de hasta el 40% del ancho de la trocha carrozable.

Fotografía 06. Tramo de 260 m de trocha carrozable afectada. El punto de interés está ubicado en las siguientes coordenadas: 9354012N, 807421E.
