INSPECCIÓN TÉCNICA DE LA OBRA DE SEGURIDAD DE LA LAGUNA HUALLCACOCHA

Cordillera Blanca, Provincia de Huaraz, Región Ancash

INFORME TÉCNICO N° 13

SEPTIEMBRE DE 2016

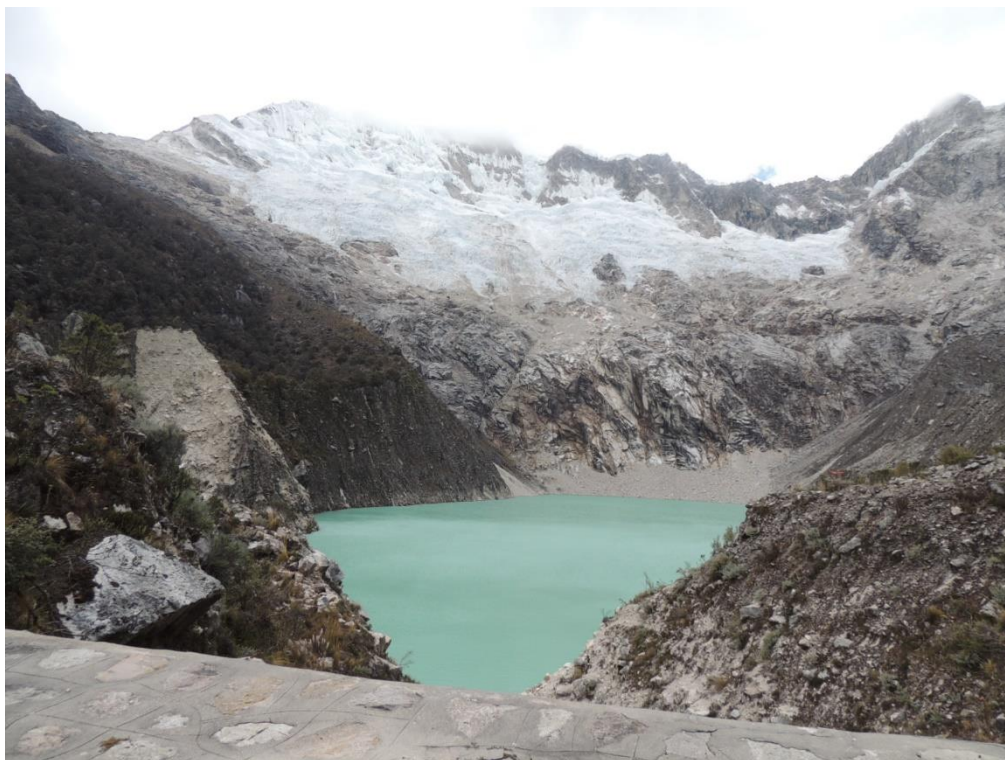
Según datos de la Batimetría 2005, realizada por la UGRH, las dimensiones de esta laguna son las siguientes: nivel del espejo de agua 4 400 msnm; longitud máxima de 841 m; ancho máximo de 223 m; profundidad máxima de 75.9 m, superficie de 163,067 m² y volumen de 4'664,724 m³ (ver fotografía N° 01).

Fotografía N° 01: Vista panorámica de la laguna Huallcacocha

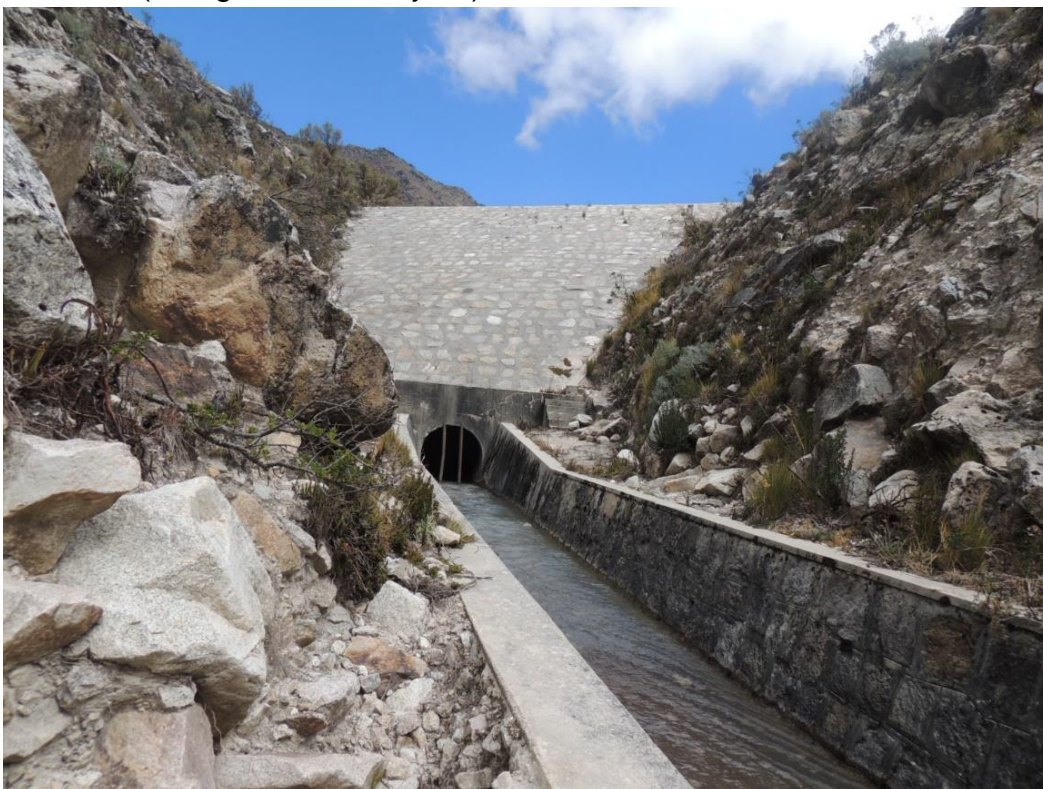
- **CANAL DE ADUCCION**
Canal de forma trapezoidal con aletas de ingreso de forma parabólica en los laterales, sus paredes son de albañilería de piedra emboquillado con mortero cemento-arena de 26 m de longitud; el piso es de concreto armado; ambas estructuras se encuentran en buenas condiciones. (Fotografía N° 02)

Fotografía N° 02: Vista del canal de aducción

2. Se recomienda la construcción de una barrera de perfiles (rieles) en el ingreso del canal de entrada, lo que permitiría que los escombros no ingresen al canal y al ducto.

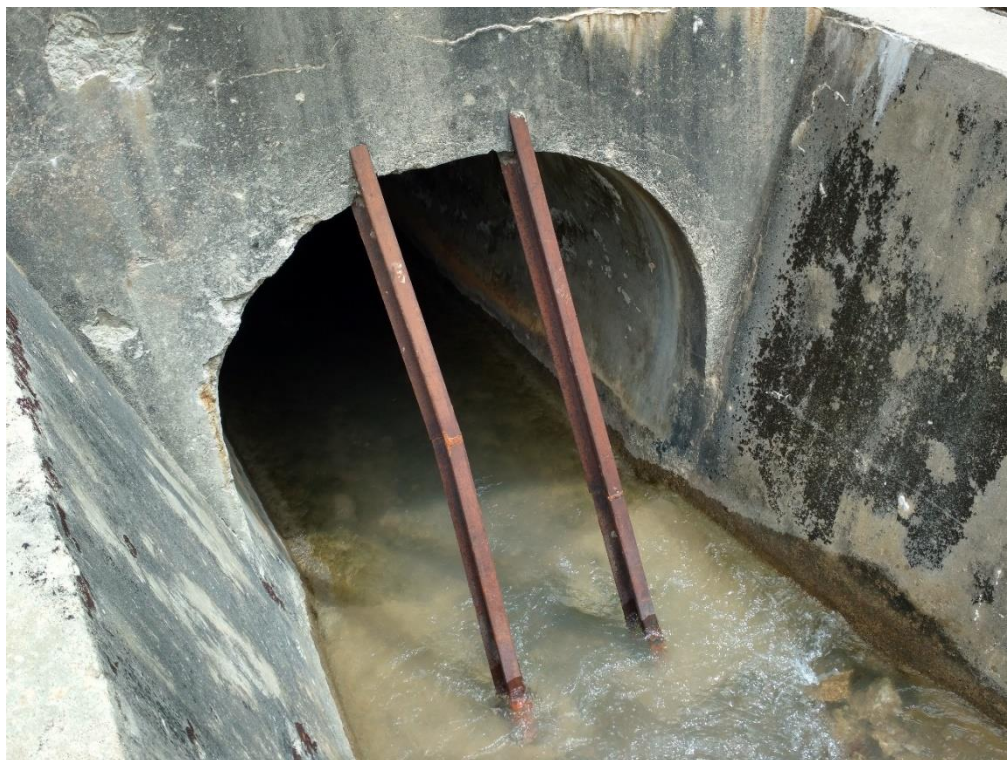
- **CONDUCTO CERRADO**
Conducto cerrado de concreto armado tipo herraje de 1,80 m de diámetro interno y una longitud de 77 m con sus respectivos portales de entrada y salida, collarines y dentellones; se encuentra en buen estado. (Ver Fotografía N° 03)

Fotografía N° 03: Vista del conducto cerrado

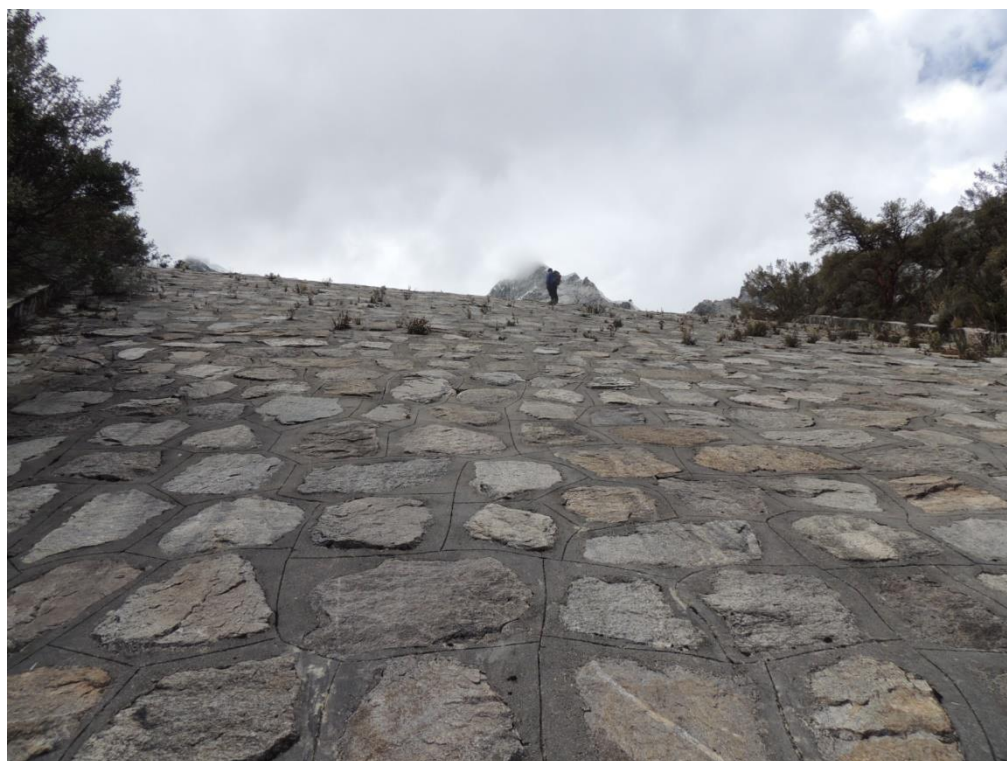
- **DIQUE ARTIFICIAL**
Presa de tierra, constituido en la zona central por material arcilloso y estabilizado el paramento aguas arriba y abajo están impermeabilizadas con mampostería de piedra, al igual que la corona, la presa tiene una altura de 20 m; su estado de conservación es buena, presentando algunas rajaduras en los emboquillados. (Ver Fotografías N°s 04 y 05)

Fotografía N° 04: Vista del paramento del dique

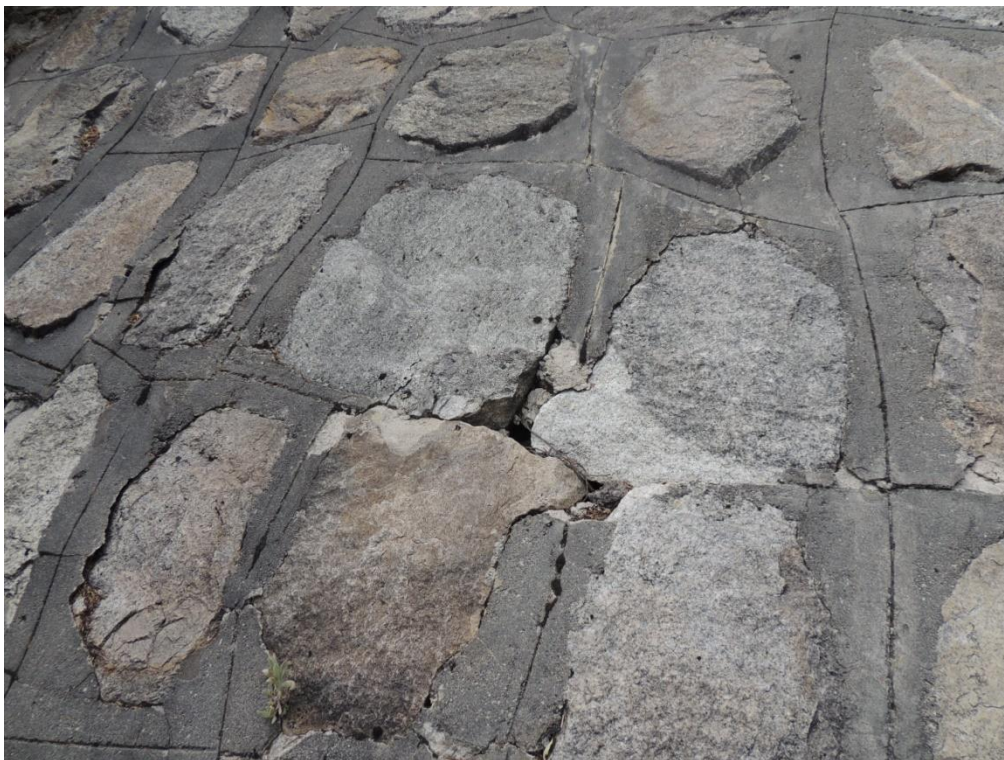
Fotografía N° 05: Vista de las rajaduras del dique

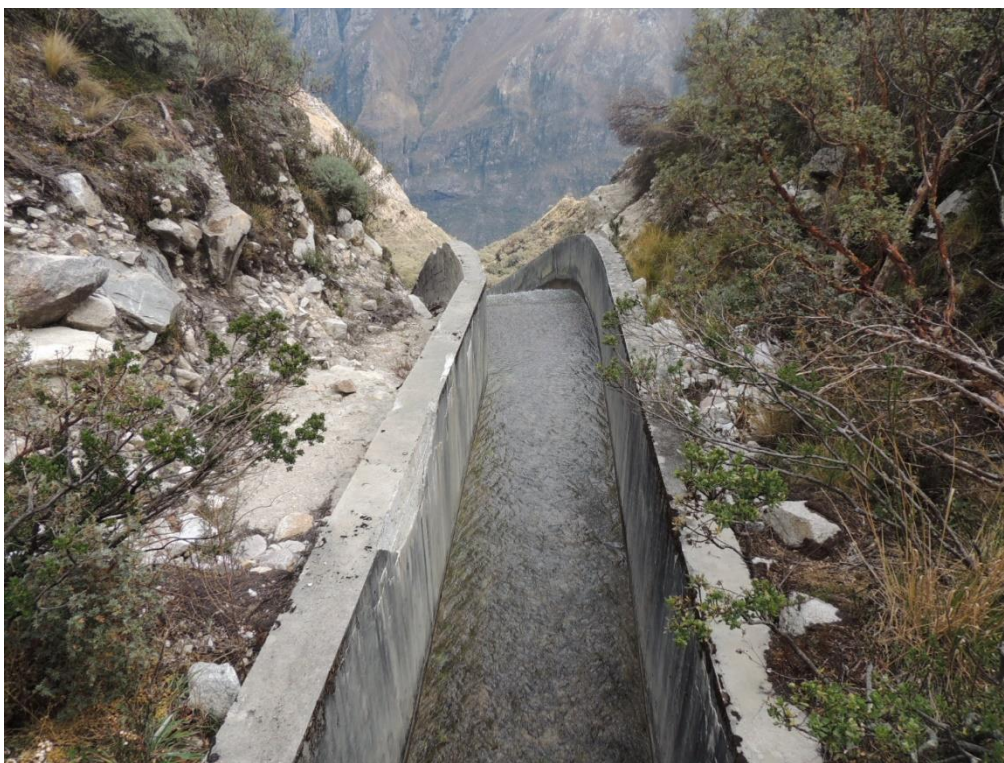
- **CANAL DE SALIDA**
Canal de salida de forma rectangular de 16 m de longitud, con piso de concreto armado y paredes construidas con emboquillado cemento arena; sus condiciones son buenas con algunas quiñaduras en sus paredes posiblemente por caída de rocas. (Fotografía N° 06)
- **RAPIDA**
Rápida de forma rectangular de sección variable, con piso de concreto armado y muros de albañilería de piedra, con una longitud de 40 m; su estado de conservación es bueno. (Fotografías N° 07 y 08)

Fotografía N° 06: Vista del canal de salida

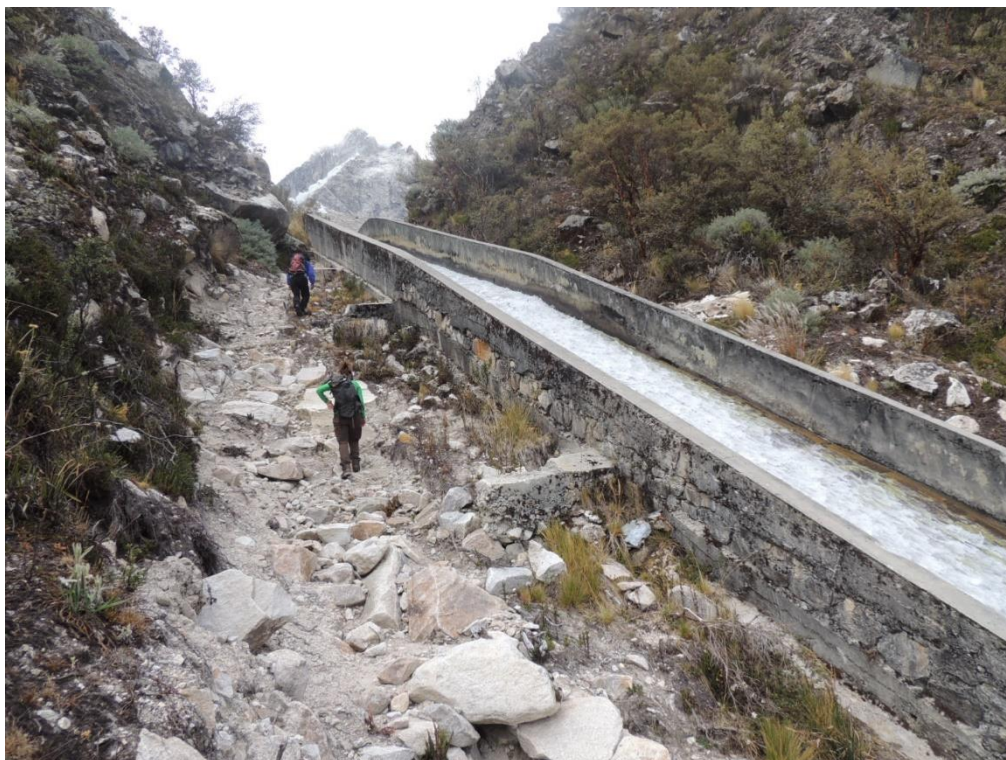
Fotografía N° 07: Vista de la rápida después del canal de salida

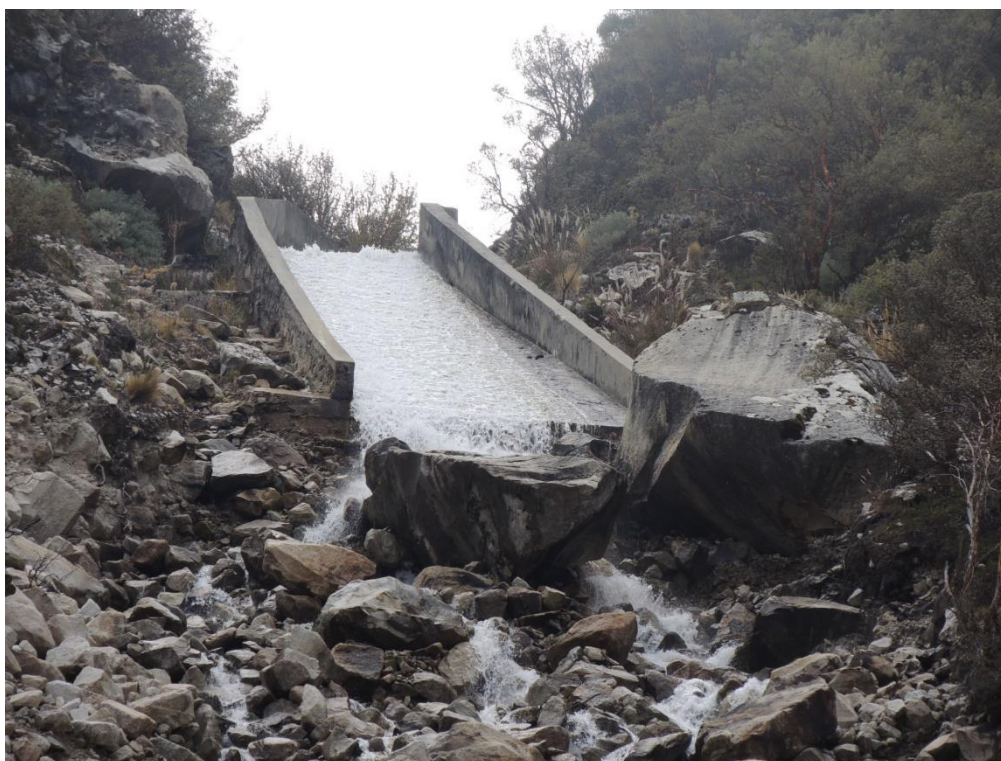
Fotografía N° 08: Vista Frontal de la rápida

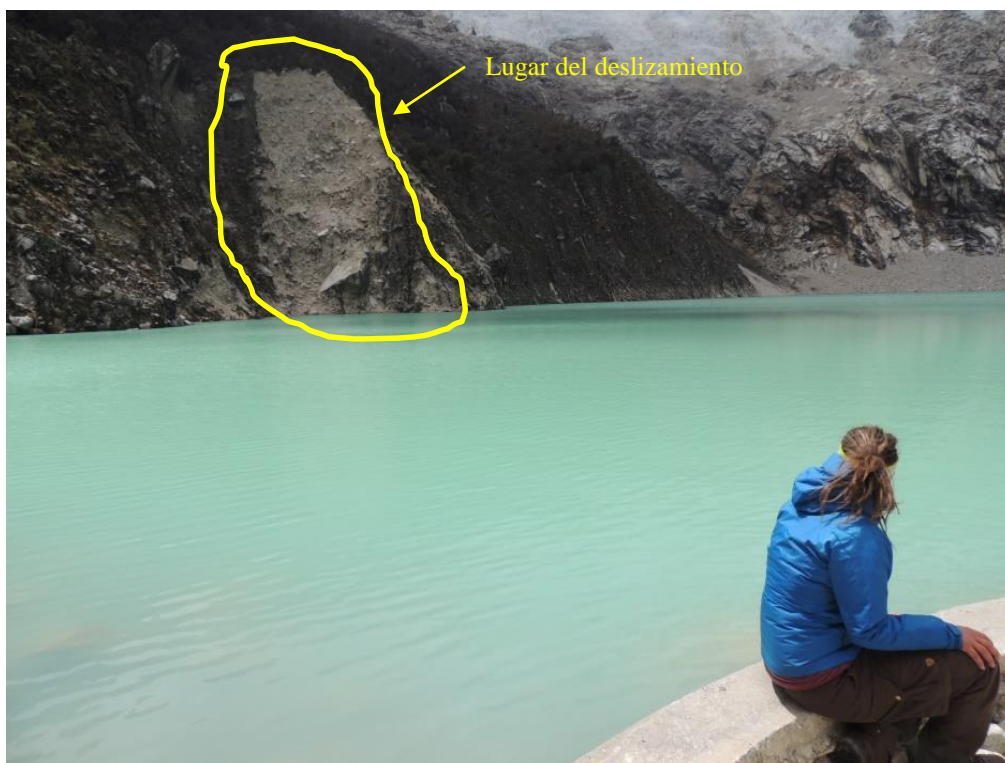
Debido a las pendientes pronunciadas de los taludes de las morrenas laterales en el interior de la laguna, se observa bastante actividad geodinámica, tal como se muestra en la fotografía N° 09, donde se puede apreciar el deslizamiento ocurrido en la morrena lateral derecha de la laguna; estos deslizamientos hace que exista actividad dinámica en las aguas de la laguna que originan olas de gran altura y puedan lograr sobrepasar el dique artificial construido y producir daños significativos aguas abajo de la laguna. Es posible que en el año 2015 se haya producido un oleaje debido a este deslizamiento y que haya ocasionado daños agua debajo de la laguna tal como se muestra en la fotografía N° 10

Fotografía N° 09: Vista donde se observa el lugar del deslizamiento

1. se recomienda realizar nuevos estudios de investigación para determinar si es que el borde libre del dique es lo suficientemente dimensionado para soportar grandes oleajes debido a avalanchas de origen glaciar o deslizamientos de roca y morrena.

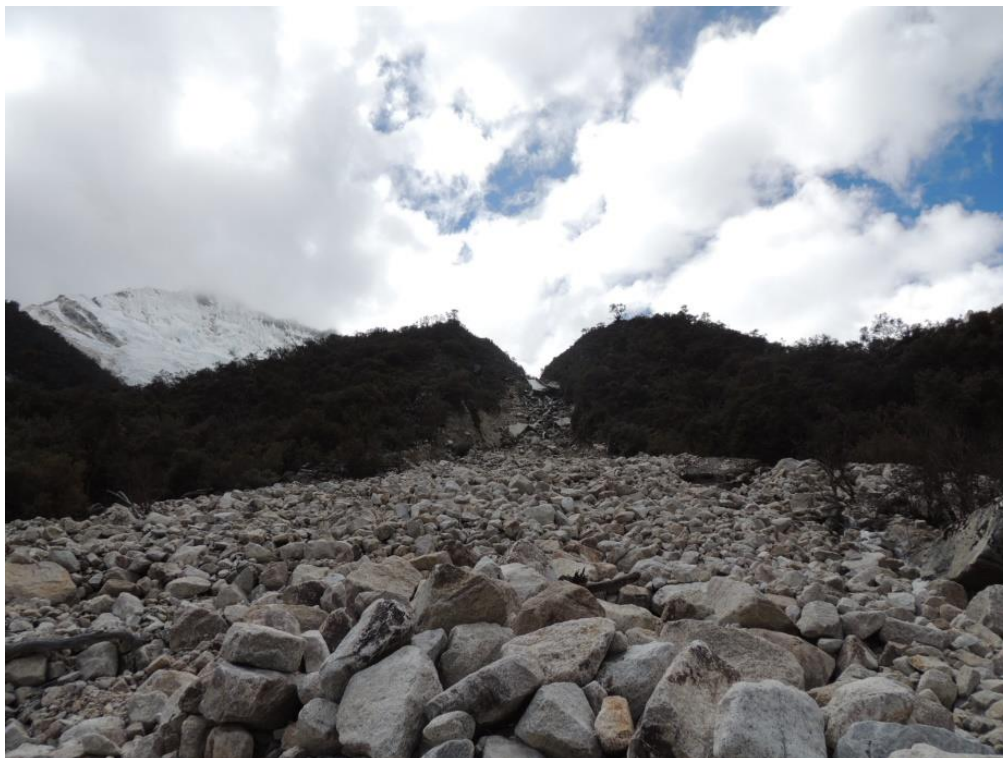
Fotografía N° 10: Vista donde se observa los daños producidos aguas abajo de la presa
