INSPECCIÓN TÉCNICA DE LA OBRA DE SEGURIDAD DE LA LAGUNA LLACA

INFORME TECNICO N° 14

**INSTITUTO NACIONAL DE INVESTIGACIÓN EN GLACIARES Y ECOSISTEMAS DE
MONTAÑA - INAIGEM**

OCTUBRE DE 2016

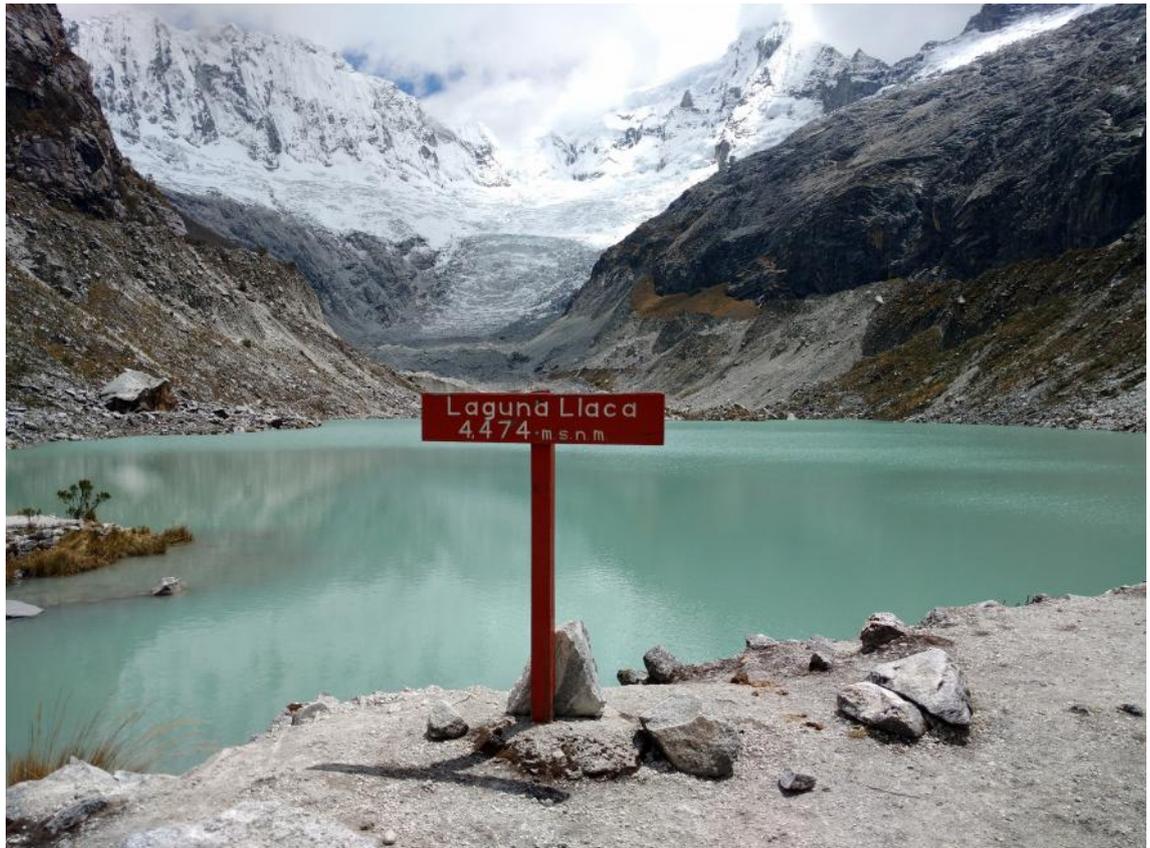
Según datos de la Batimetría 2004, realizada por la UGRH, las dimensiones de esta laguna son las siguientes: nivel del espejo de agua 4500 msnm; longitud máxima de 294 m; ancho máximo de 194 m; profundidad máxima de 16.80 m, superficie de 43,988 m² y volumen de 274,305 m³ (ver fotografía N° 01).

Fotografía N° 01: Vista panorámica de la laguna Llaca

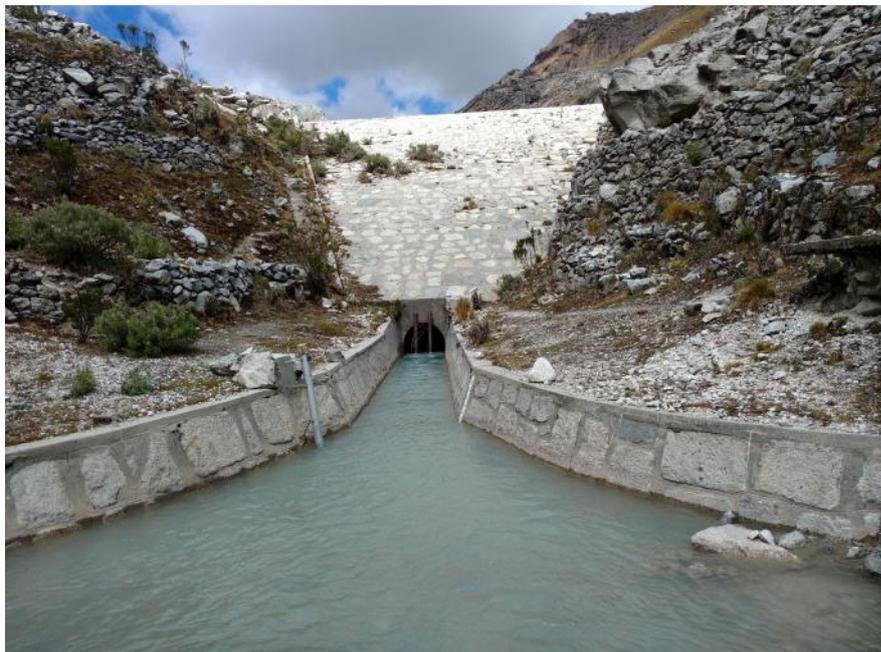
Canal de forma trapezoidal, al inicio tiene aletas de forma parabólicas y después es recta, su piso y paredes son de albañilería de piedra emboquillado con mortero cemento - arena, con 1H:3.3V de talud, 1.50 m de ancho promedio y 1.08 m de altura, 0.30 m de espesor, 15.70 m de longitud y 1% de pendiente; esta estructura tiene pequeñas fisuras en la corona del canal. (Fotografía N° 02).

Fotografía N° 02: Vista del canal de entrada.

Debe realizarse actividades de mantenimiento (limpieza) del talud aguas abajo y aguas arriba del dique, y resanes de la corona del canal de entrada, canal de salida y rápida; para así evitar el deterioro de las obras civiles.

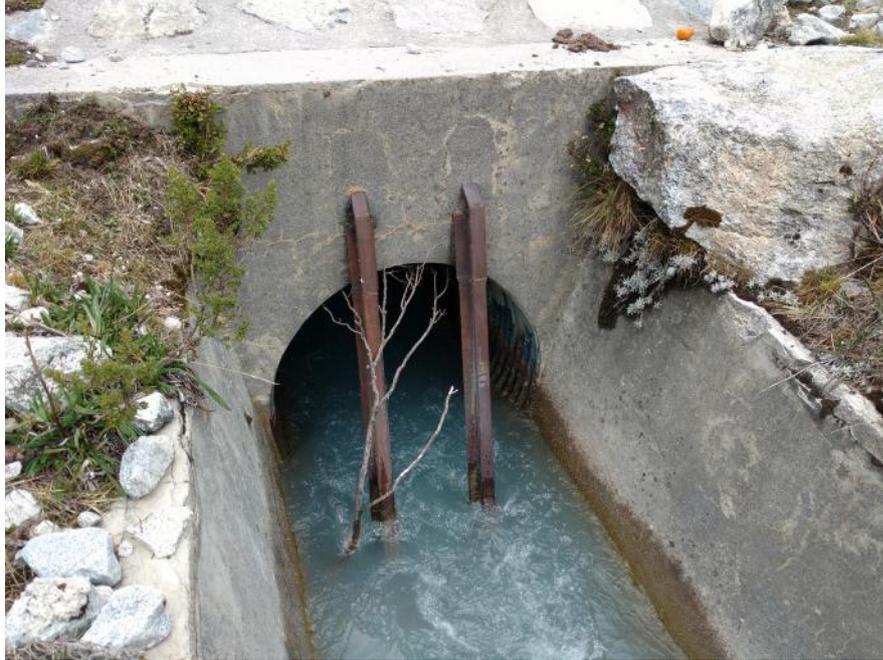
Conducto cubierto de concreto armado cubierto exteriormente con TMC de 48" de diámetro, tiene 67.90 m de longitud y 1% de pendiente, su estado de conservación es bueno. (Fotografías N°s 03 y 04).

Fotografía N° 03: Vista de la entrada al ducto.

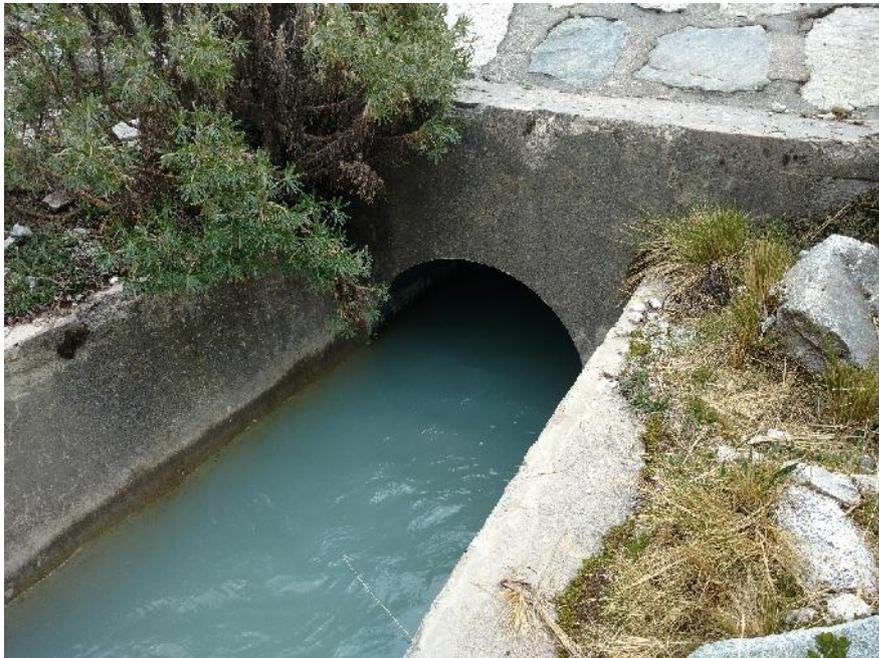
Fotografía N° 04: Vista de la salida del ducto.

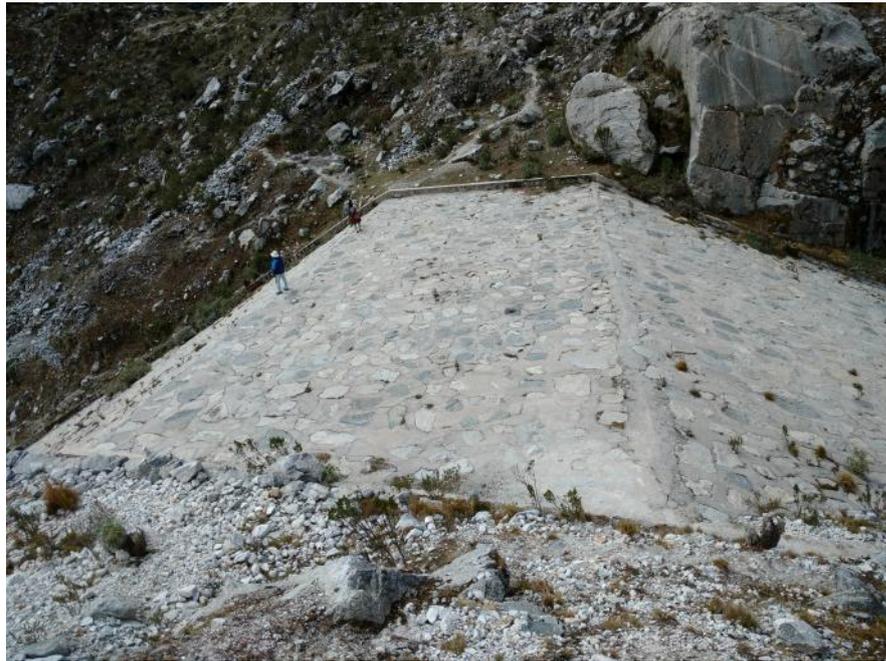
Construida con material morrénico tiene impermeabilizado el talud aguas arriba y aguas abajo con adoquines de roca emboquillado con cemento y arena, los taludes aguas arriba es 2.5H:1V y aguas abajo es 2H:1V y 14.30 m de altura, tiene 11.50 m de ancho de corona y 23.70 m de largo de corona; su estado de conservación es bueno en ambos lados. (Fotografías N° 05 al 08)

Fotografía N° 05: Vista panorámica del dique de Llaca.

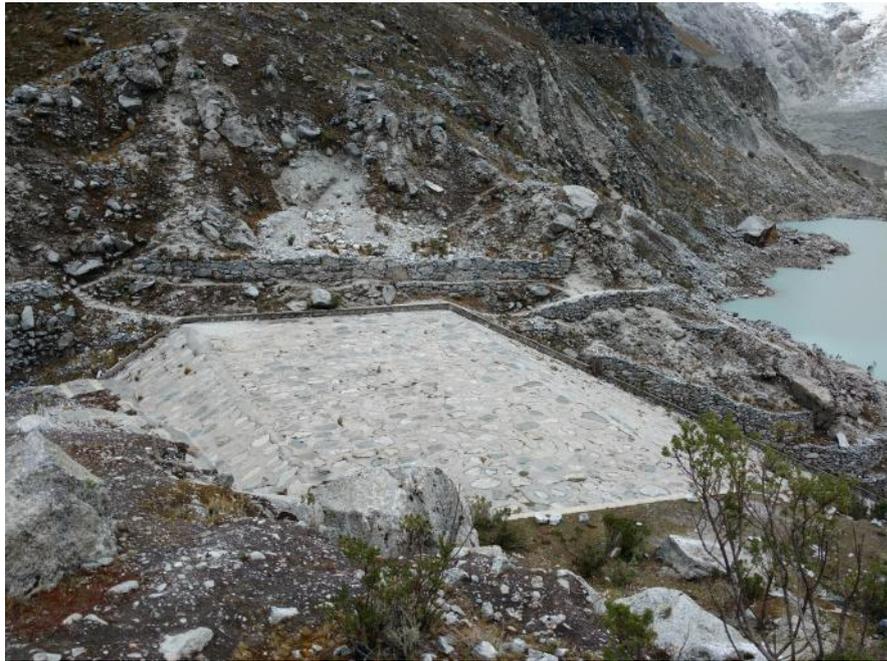
Fotografía N° 06: Vista de la plataforma de la corona del dique de Llaca.

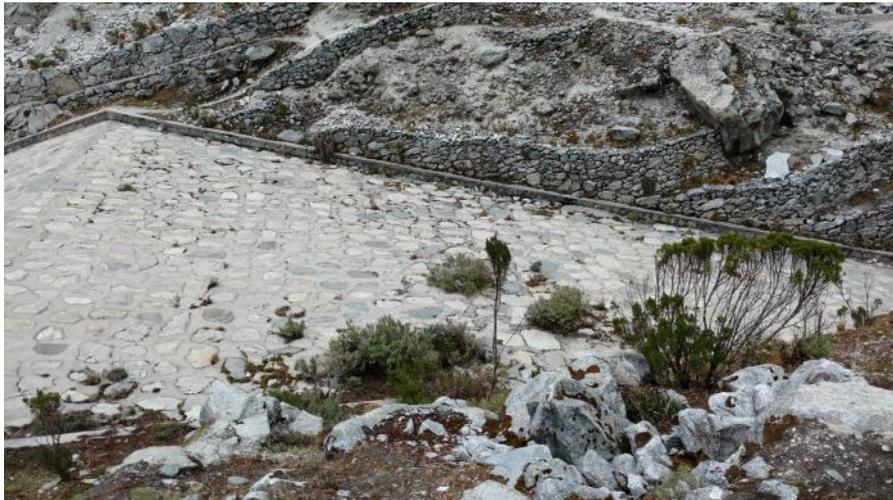
Fotografía N° 07: Vista del talud aguas arriba del dique.

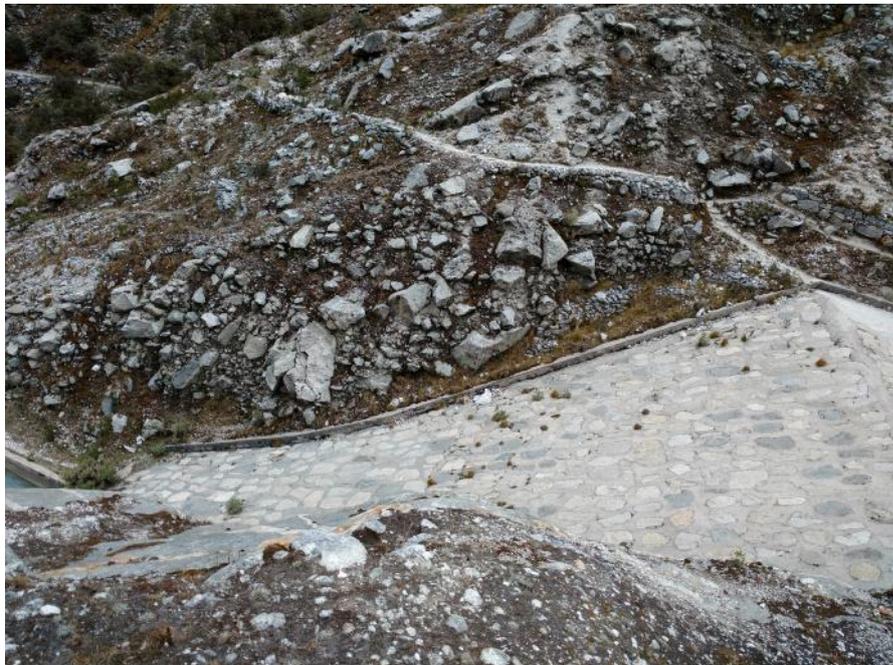
Fotografía N° 08: Vista del talud aguas abajo del dique.

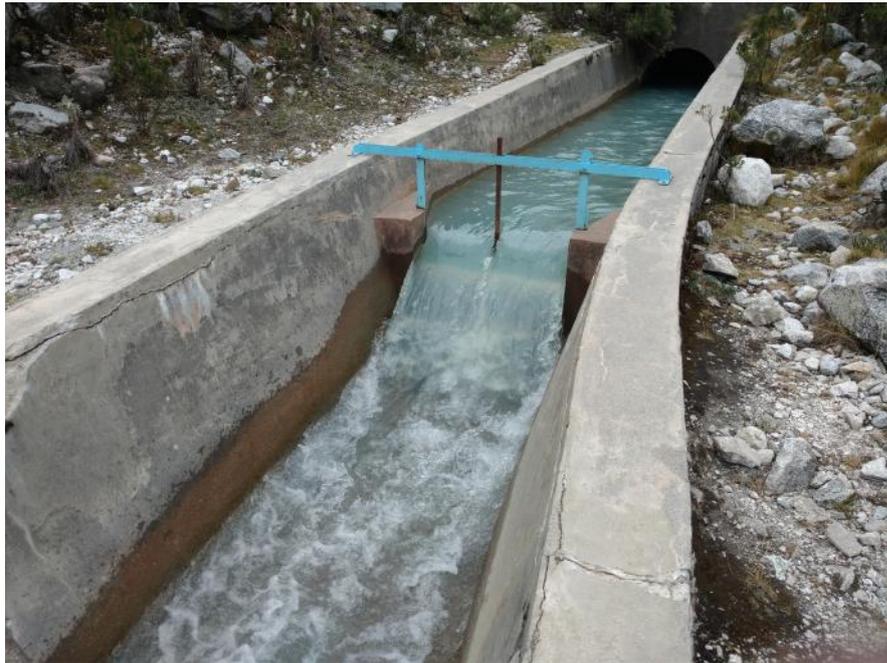
Canal de forma trapezoidal, su piso y paredes son de concreto simple, con 1H:4V de talud, 1.40 m de ancho promedio (primer tramo) y 1.57 m de ancho promedio (segundo tramo) y 1.28 m de altura constante, 0.30 m de espesor y 16.40 m de longitud (11.00 m @ 7%, 5.40 m @ 20%); esta estructura tiene fisuras en la corona del canal. (Fotografía N° 09)

Fotografía N° 09: Vista del canal de salida.

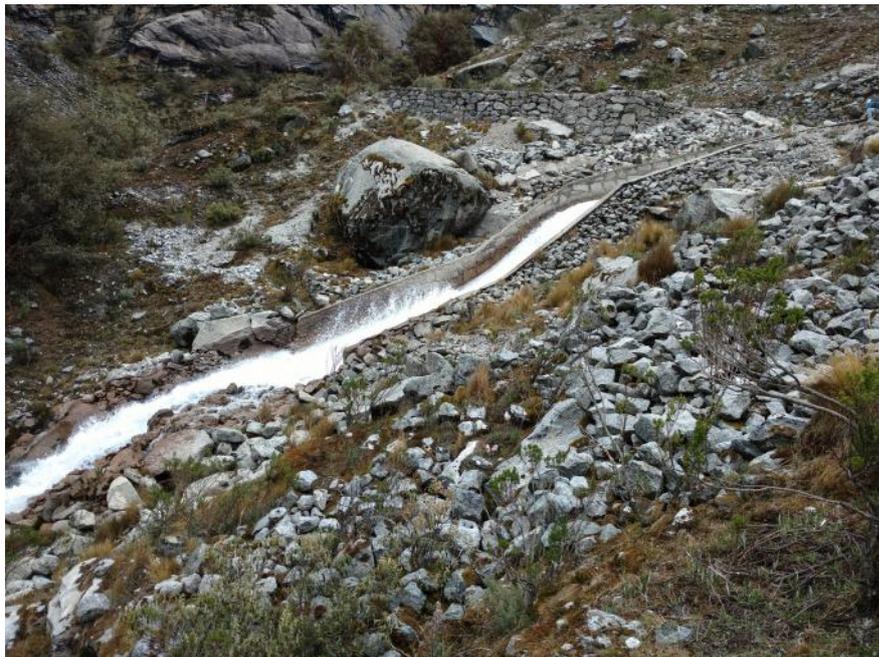
Canal de forma trapezoidal, su piso y paredes son de albañilería de piedra emboquillado con mortero cemento – arena, con 1H:4V de talud, 3.28 m de ancho superior promedio y 1.28 m de altura, 0.30 m de espesor y 22.60 m de longitud (6.00 m @ 43%, 5.25 m @ 60%, 4.35 m @ 100% y 7 m @ 67%); esta estructura tiene fisuras en la corona del canal. (Fotografía N° 10).

Fotografía N° 10: Vista de la rápida (caída inclinada).

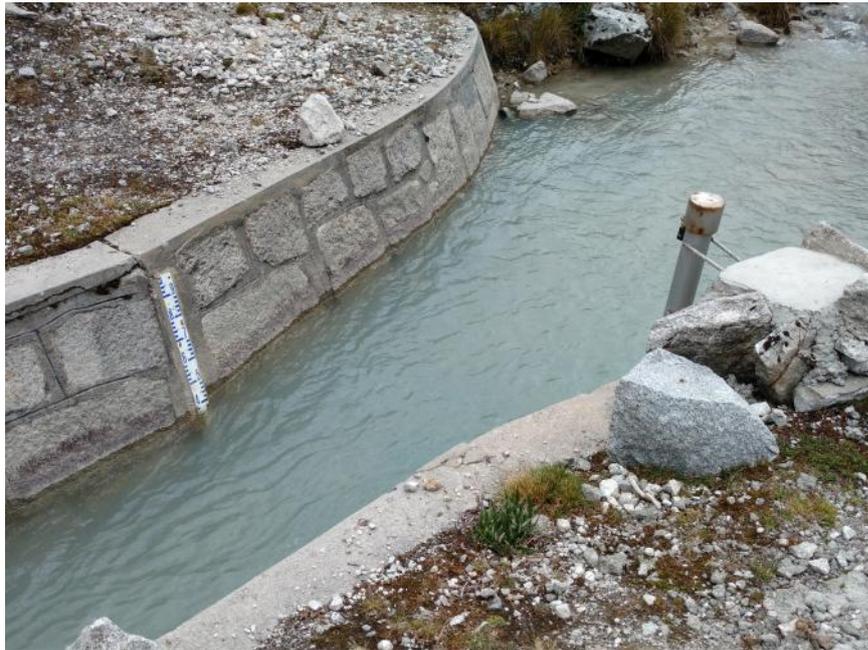
Para el control de caudales se instalaron una regla limnimétrica y sensores. (Fotografía N° 11 y 12).

Fotografía N° 11: Regla limnimétrica y sensores para medir caudal (Canal de entrada).

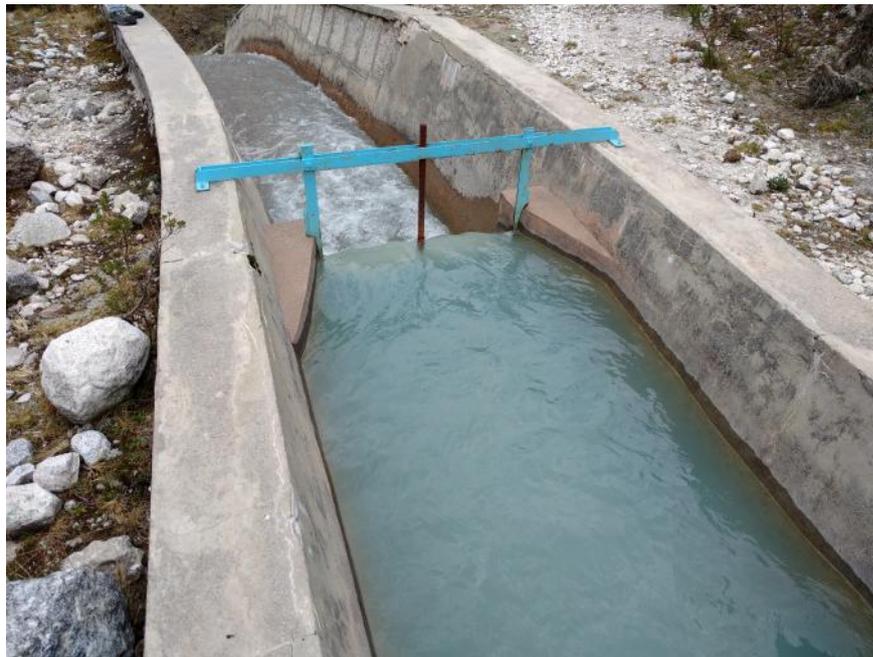
Fotografía N° 12: Vertedero de pared delgada (canal de salida).

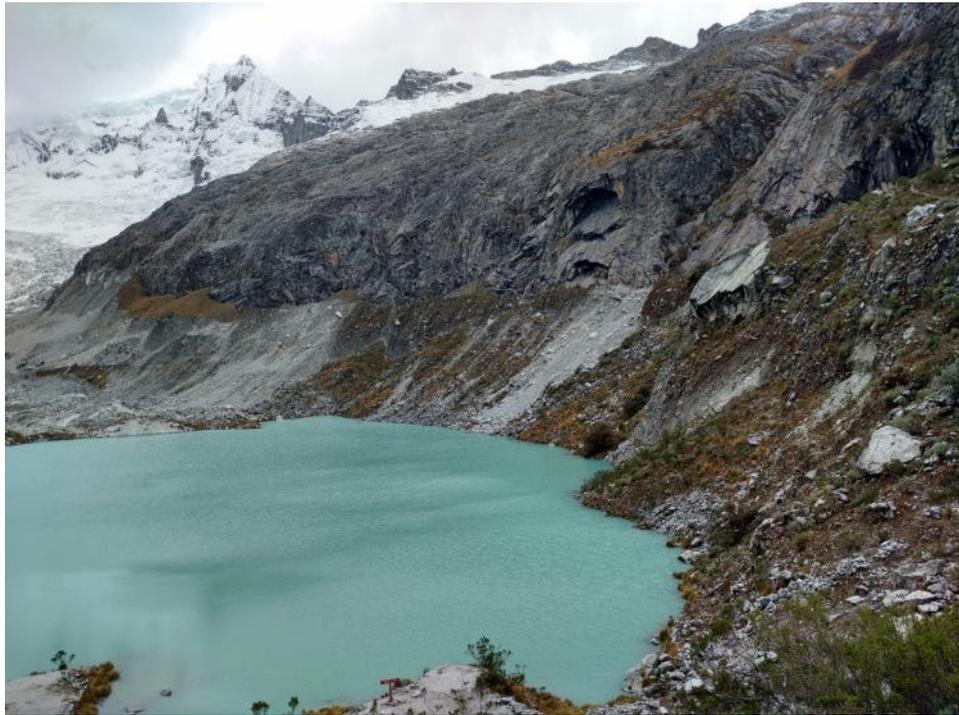
Se observa que existe mayor actividad geodinámica en el talud de la morrena lateral izquierda, como se muestra en la fotografía N° 13, donde se puede apreciar deslizamientos y cárcavas debido a la escorrentía superficial (fotografía N° 14).

Fotografía N° 13: Vista de la morrena lateral izquierda de la laguna Llaca.

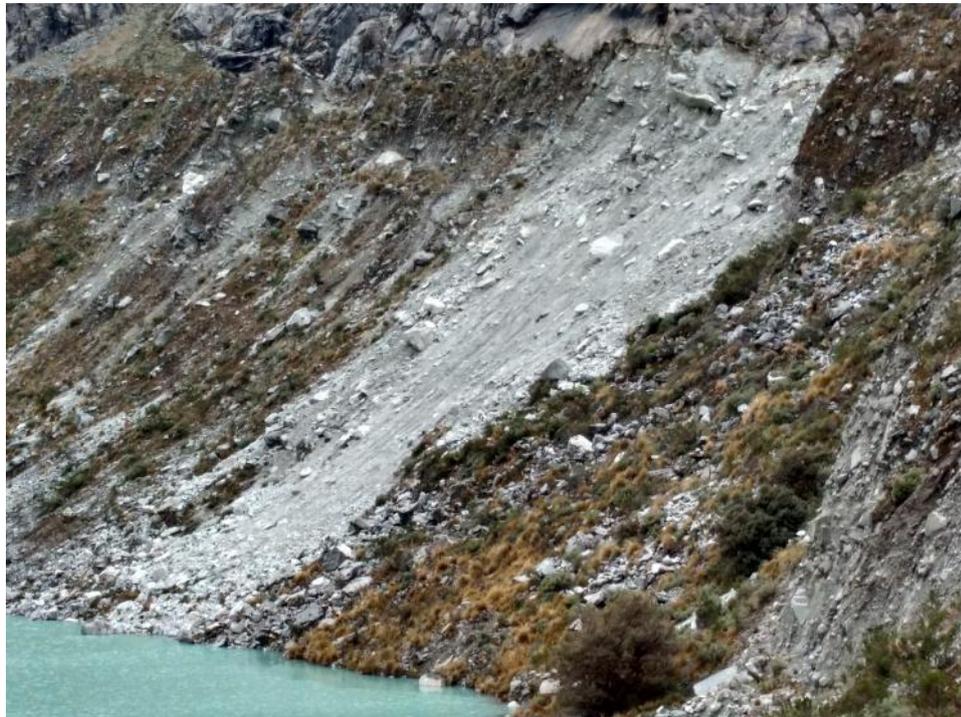
Fotografía N° 14: Vista del deslizamiento y cárcavas del talud interno de la morrena lateral izquierdo de la laguna Llaca.
