INSPECCIÓN TÉCNICA DE LA OBRA DE SEGURIDAD DE LA LAGUNA SHALLAP

INFORME TECNICO N° 15

**INSTITUTO NACIONAL DE INVESTIGACIÓN EN GLACIARES Y ECOSISTEMAS DE
MONTAÑA - INAIGEM**

OCTUBRE DE 2016

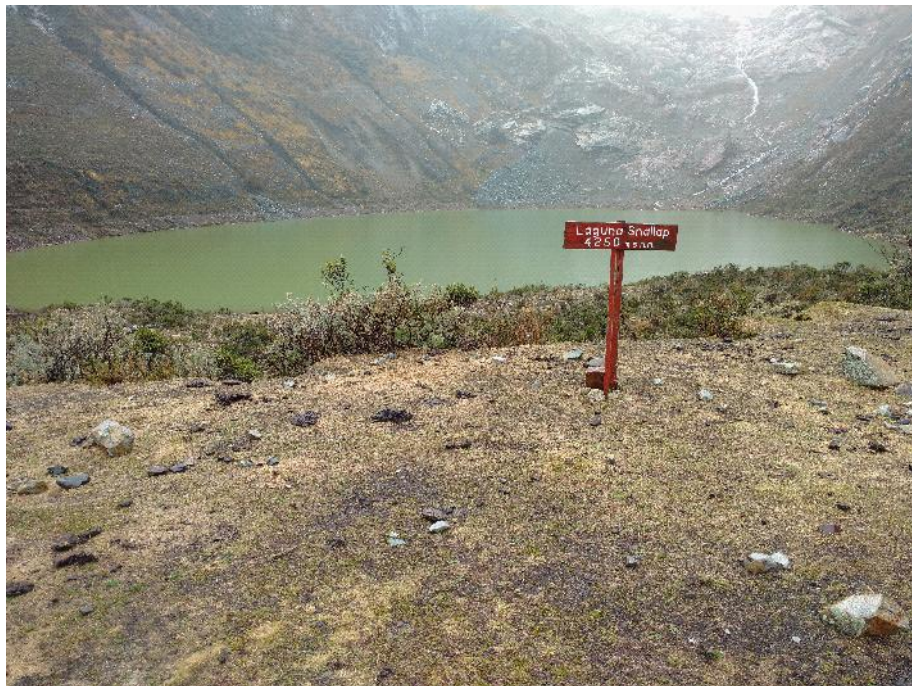
Según datos de la Batimetría 2005, realizada por la UGRH, las dimensiones de esta laguna son las siguientes: nivel del espejo de agua 4400 msnm; longitud máxima de 841 m; ancho máximo de 223 m; profundidad máxima de 75.9 m, superficie de 163,067 m² y volumen de 4'664,724 m³ (ver fotografía N° 01).

Fotografía N° 01: Vista panorámica de la laguna Shallap

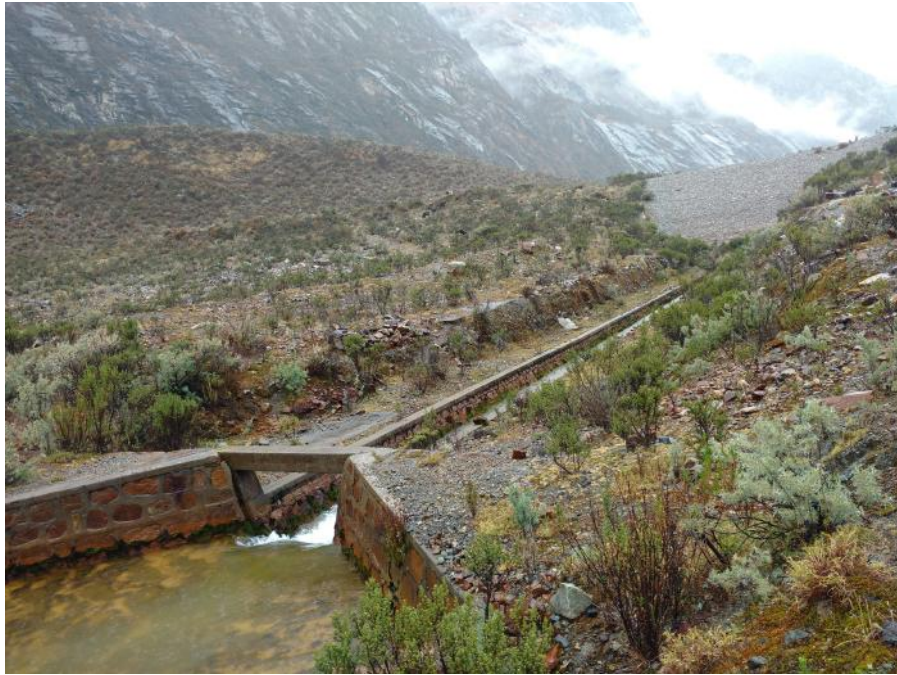
Canal de forma trapezoidal con aletas de entrada, sus paredes y piso son de albañilería de piedra emboquillado con mortero cemento arena de 70 m de longitud; esta estructura hidráulica requiere mantenimiento (limpieza), debido abundante vegetación existente en su superficie de contacto con el agua. (Fotografía N° 02).

Fotografía N° 02: Vista del canal de entrada.

Se recomienda realizar actividades de mantenimiento (limpieza) del talud aguas abajo del dique, canal de entrada, caseta de válvulas, dissipador de impacto, canal de salida y el aliviadero; para así evitar el deterioro de las obras civiles y también se vea presentable las obras de seguridad construidas.

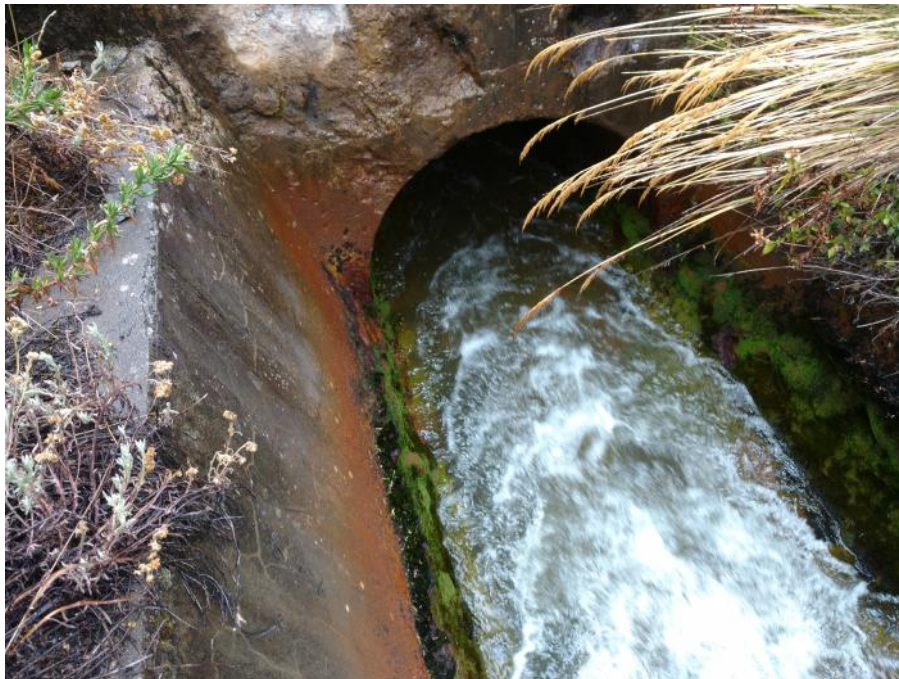
Construida dentro del ducto, se inicia con una embocadura de captación a presión luego esta se acopla con una tubería de polietileno de alta densidad corrugada exteriormente de 0.60 m de diámetro interno y 104 m de longitud, llega después a una caseta de válvulas donde existe 02 válvulas de 0.60 m de diámetro, luego continua un dissipador de impacto con su respectivo colchón de amortiguación; su estado de conservación es buena, a excepción de la caseta de válvulas, dissipador de impacto que existe abundante vegetación. (Fotografías N° 03 y 04).

Fotografía N° 03: Vista del ducto de ingreso - Estructura de Control.

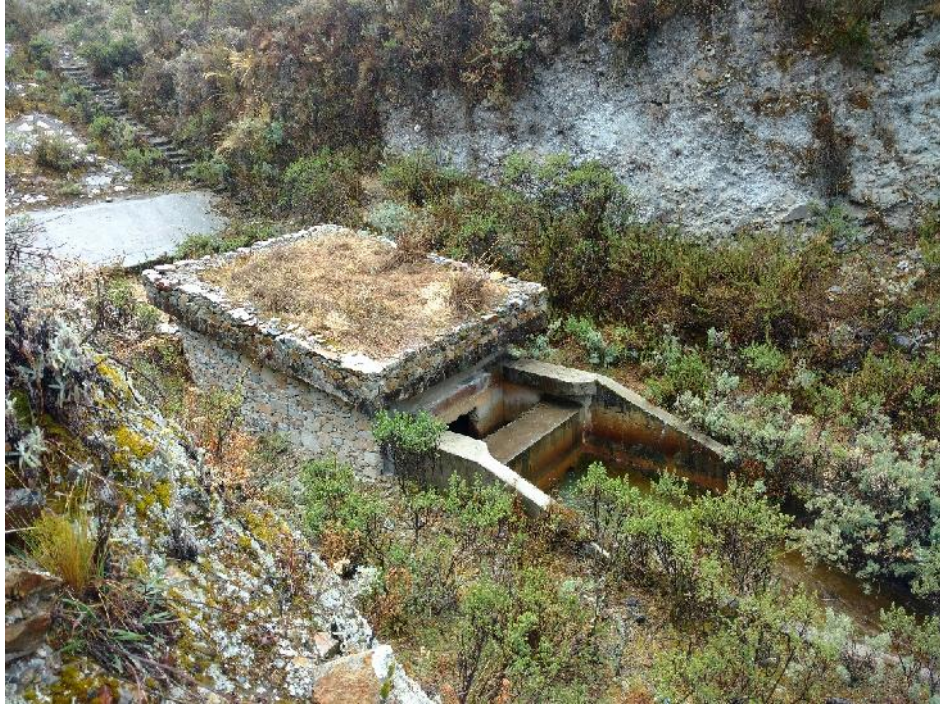
Fotografía N° 04: Vista de la caseta de válvulas y disipador de impacto - Estructura de Control.

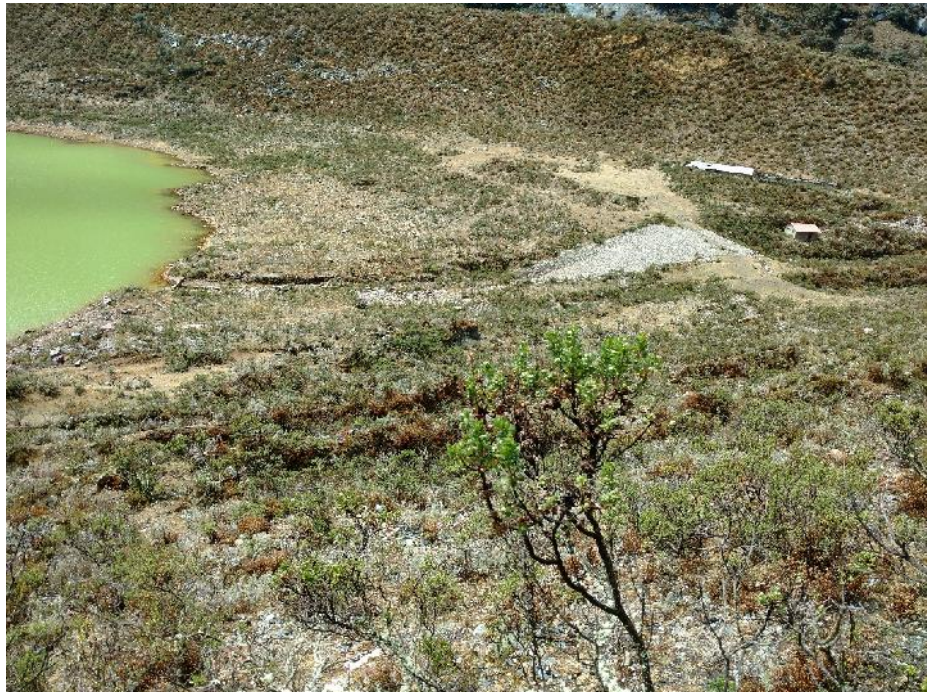
Construida con material morrénico e impermeabilizada el talud aguas arriba y corona con geotextil, geomembrana y colchón reno, y en el talud aguas abajo con roca emboquillado con cemento y arena, los taludes aguas arriba y abajo es 3H:1V y altura de 14 m, tiene una corona de 12 m de ancho y 24.25 m de largo; su estado de conservación es buena en el talud aguas arriba y corona, pero el talud aguas abajo existe mucha vegetación en el emboquillado de cemento arena (juntas). (Fotografías N° 05 al 08)

Fotografía N° 05: Vista panorámica del dique de Shallap.

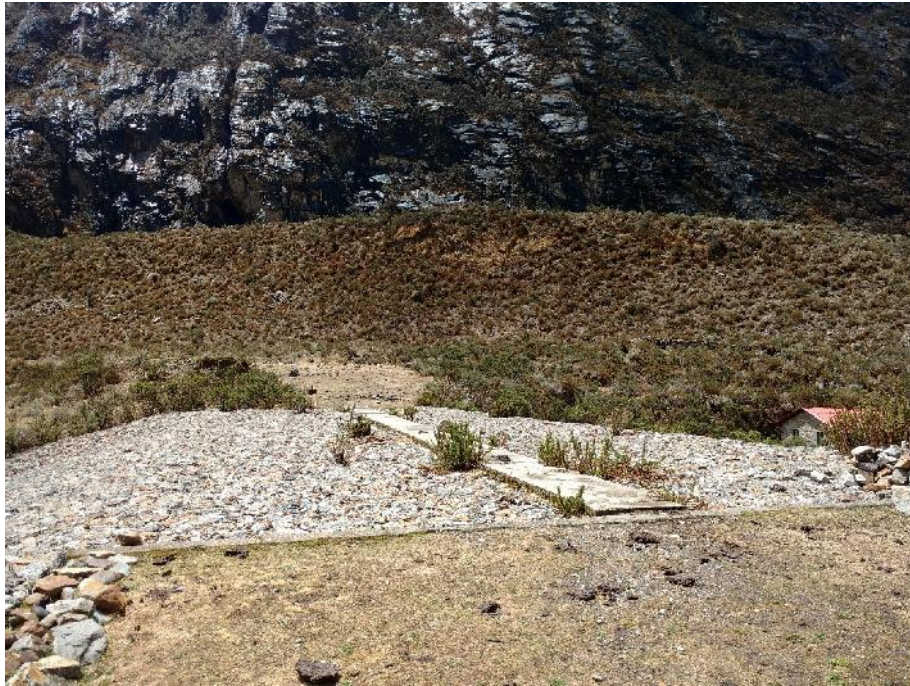
Fotografía N° 06: Vista de la plataforma de la corona del dique de Shallap.

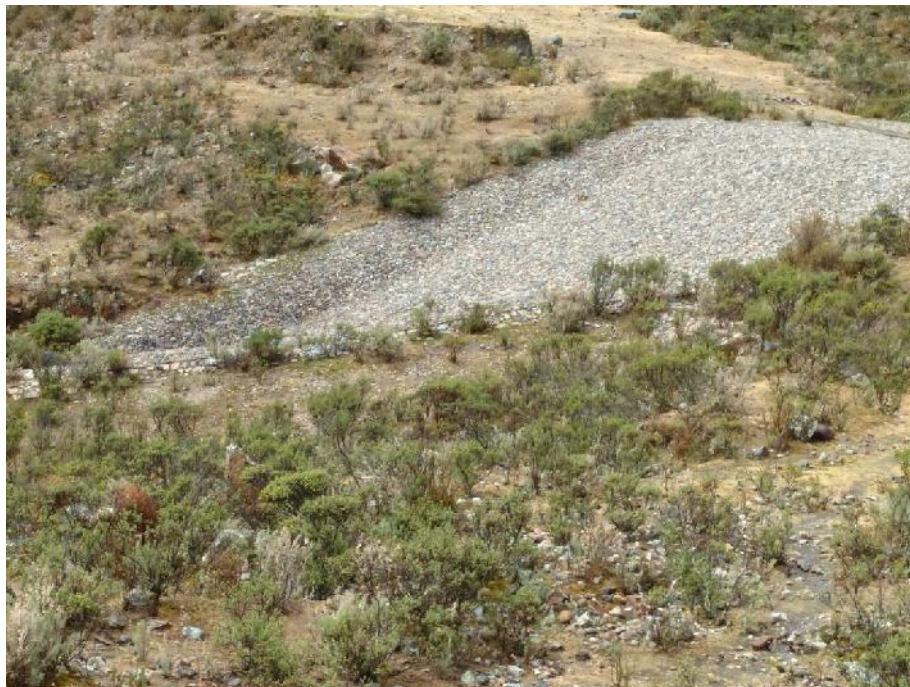
Fotografía N° 07: Vista del talud aguas arriba del dique.

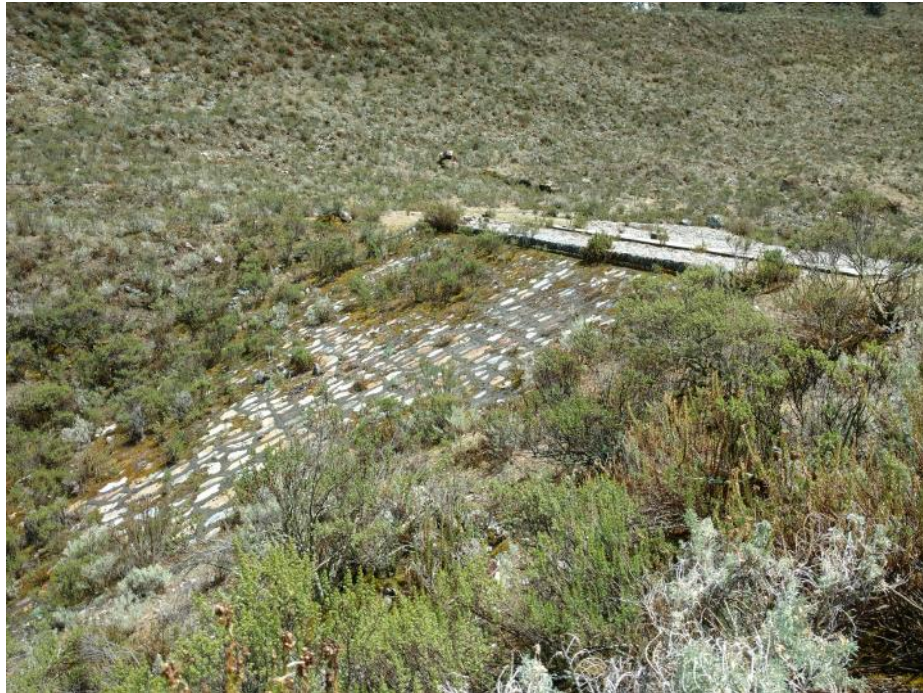
Fotografía N° 08: Vista del talud aguas abajo del dique.

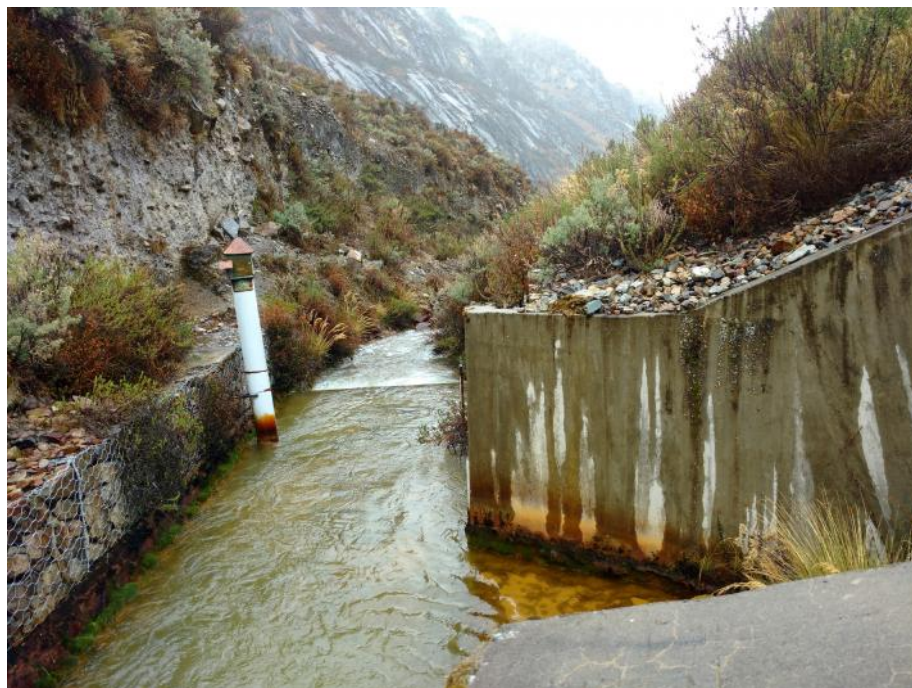
Canal de salida de forma trapezoidal de 19 m de longitud, con piso y paredes construidas albañilería de piedra emboquillado con mortero cemento arena; su estado de conservación es buena a excepción de su superficie que está lleno de vegetales. (Fotografía N° 09)

Fotografía N° 09: Vista de la zona donde bifurca el canal de salida y aliviadero.

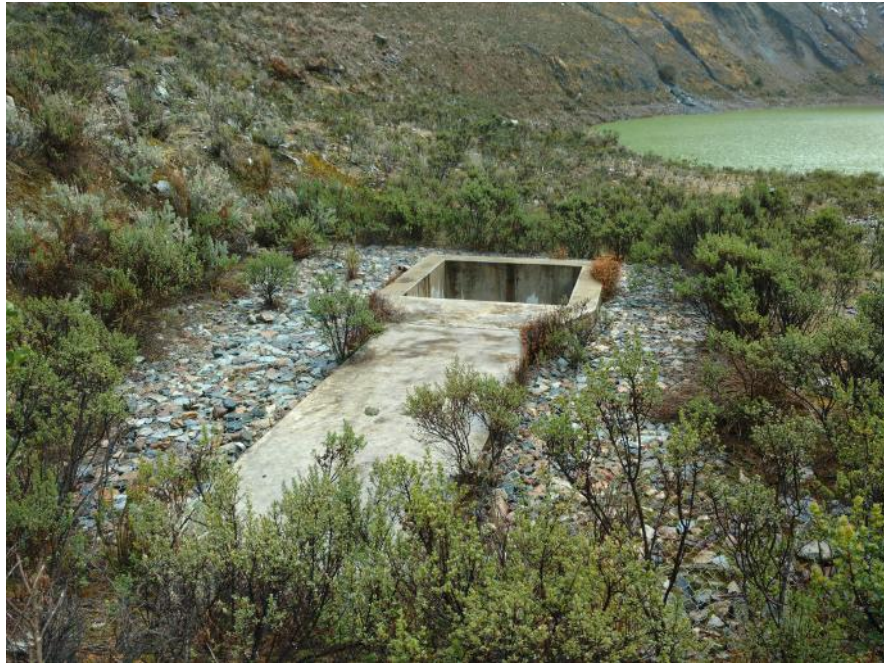
Es de concreto armado y tiene 125 m de longitud está compuesto por una cámara de captación, conducto cubierto, canal abierto, dissipador de energía, canal abierto y caída dentada; el estado de conservación es buena, sólo faltaría realizar una limpieza. (Fotografías N° 10 al 14).

Fotografía N° 10: Vista de la cámara de captación – Aliviadero.

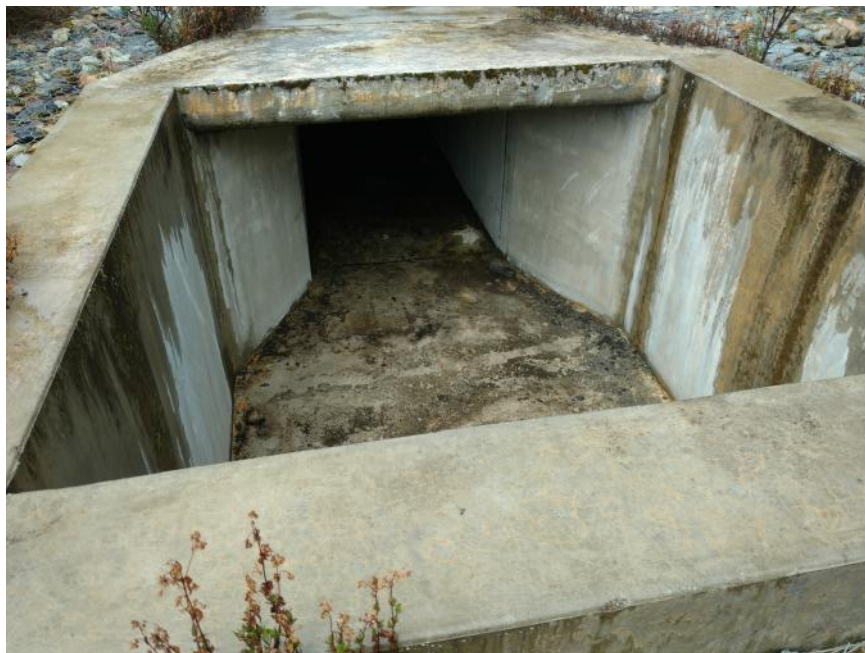
Fotografía N° 11: Vista del conducto cubierto – Aliviadero.

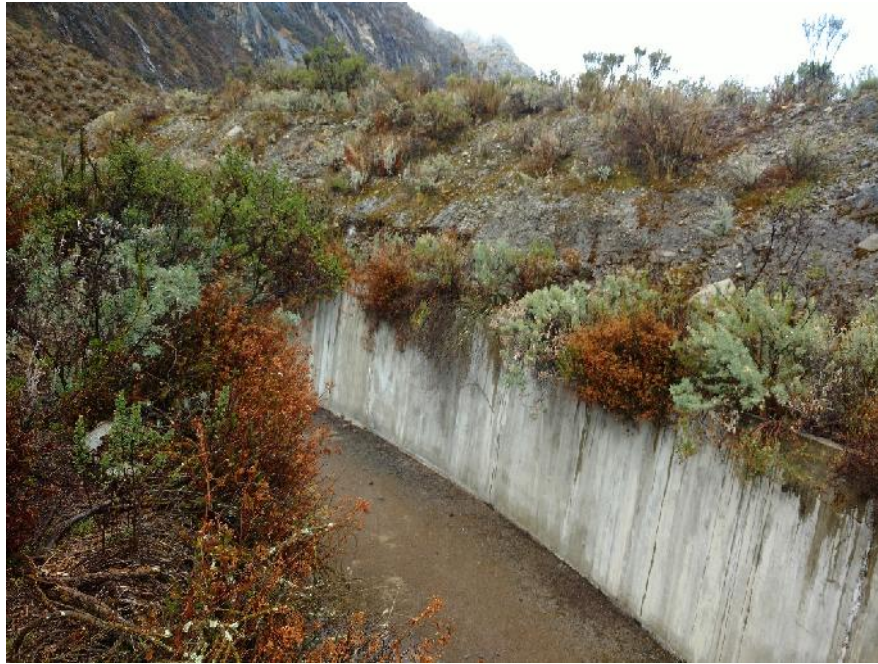
Fotografía N° 12: Vista del canal – Aliviadero.

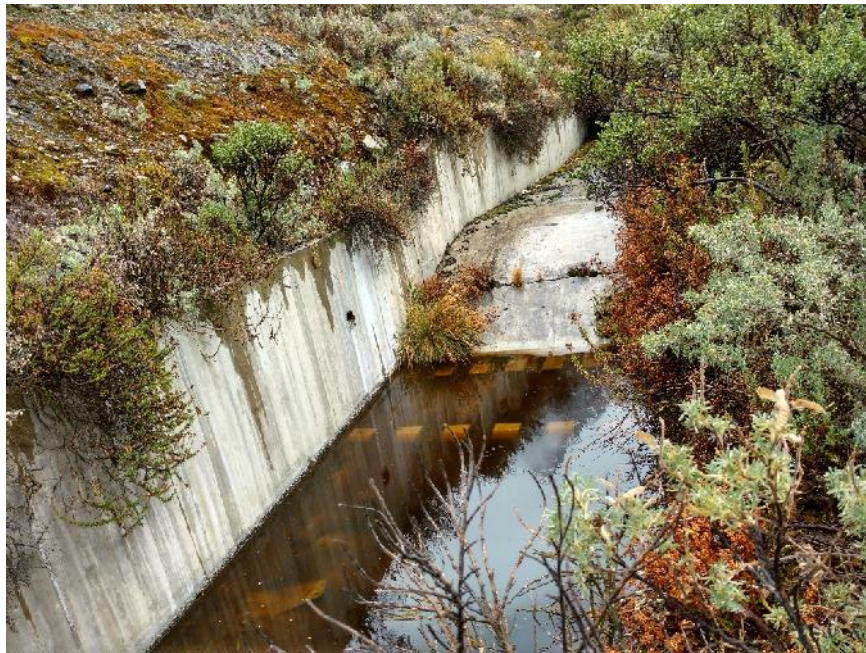
Fotografía N° 13: Vista del disipador de energía – Aliviadero.

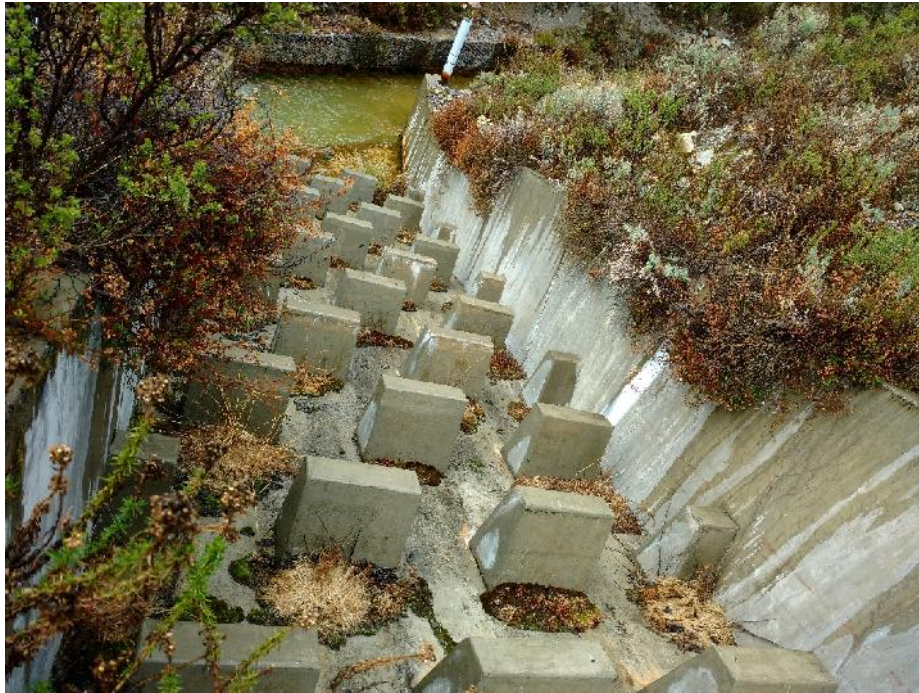
Fotografía N° 14: Vista de la caída dentada – Aliviadero.

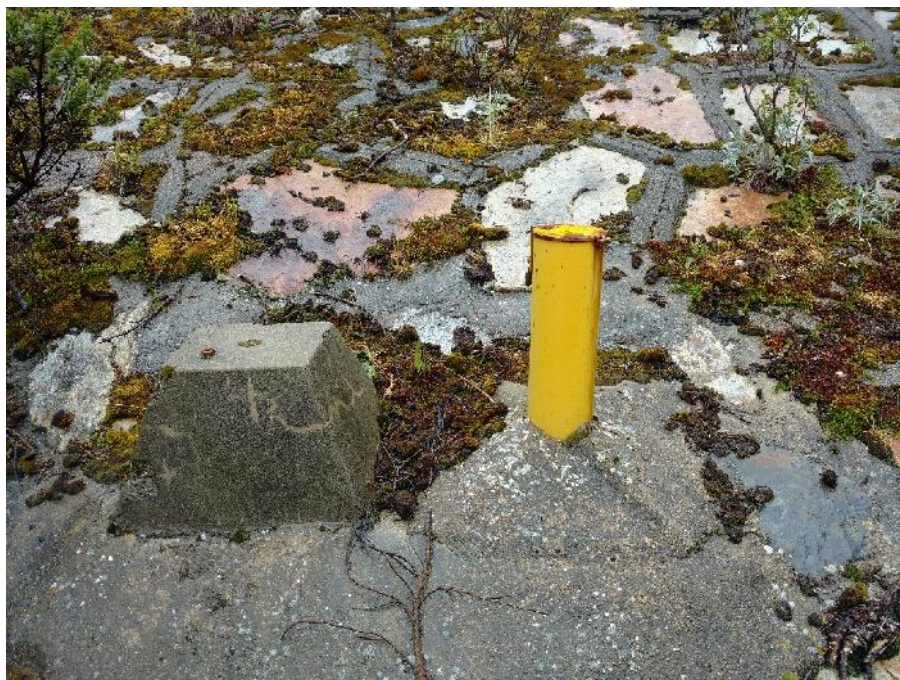
Para el control de desplazamientos y niveles de agua en la presa, se instalaron piezómetros y colocaron hitos topográficos. Se observa que se encuentran en buenas condiciones los hitos topográficos, pero los piezómetros no se pudo verificar su operatividad debido a que se encuentran aseguradas las tapas con candado. (Fotografía N° 15).

Fotografía N° 15: Vista del hito topográfico y cabezal del piezómetro.

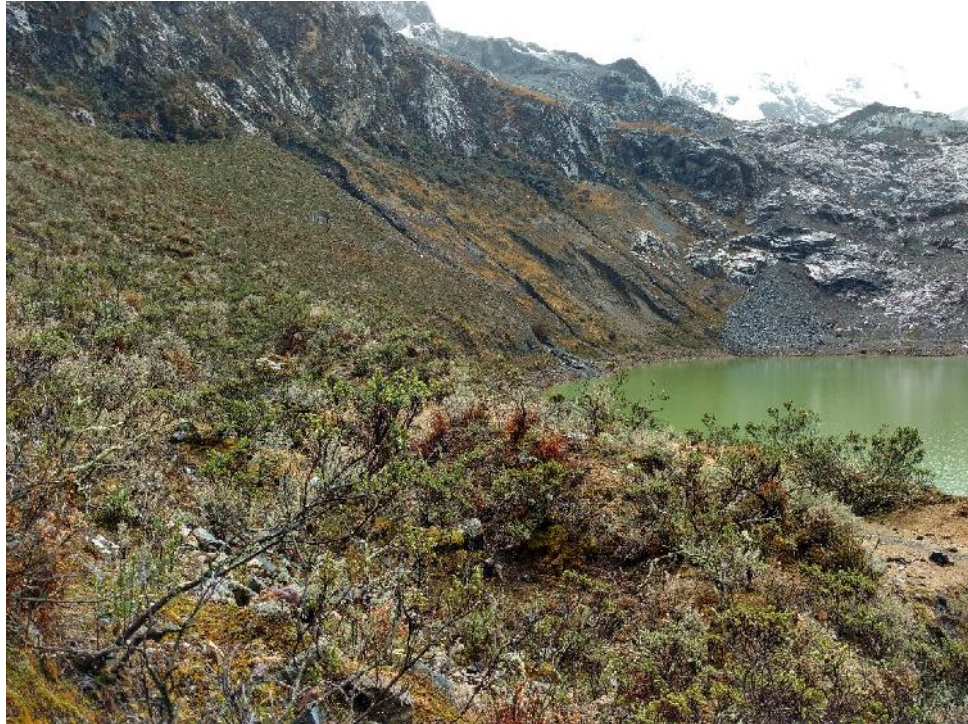
Se observa que existe bastante actividad geodinámica en el talud de la morrena lateral derecha, como se muestra en la fotografía N° 16, donde se puede apreciar deslizamientos y cárcavas debido a la escorrentía superficial (fotografía N° 17).

Fotografía N° 16: Vista de la morrena lateral derecha de la laguna Shallap.

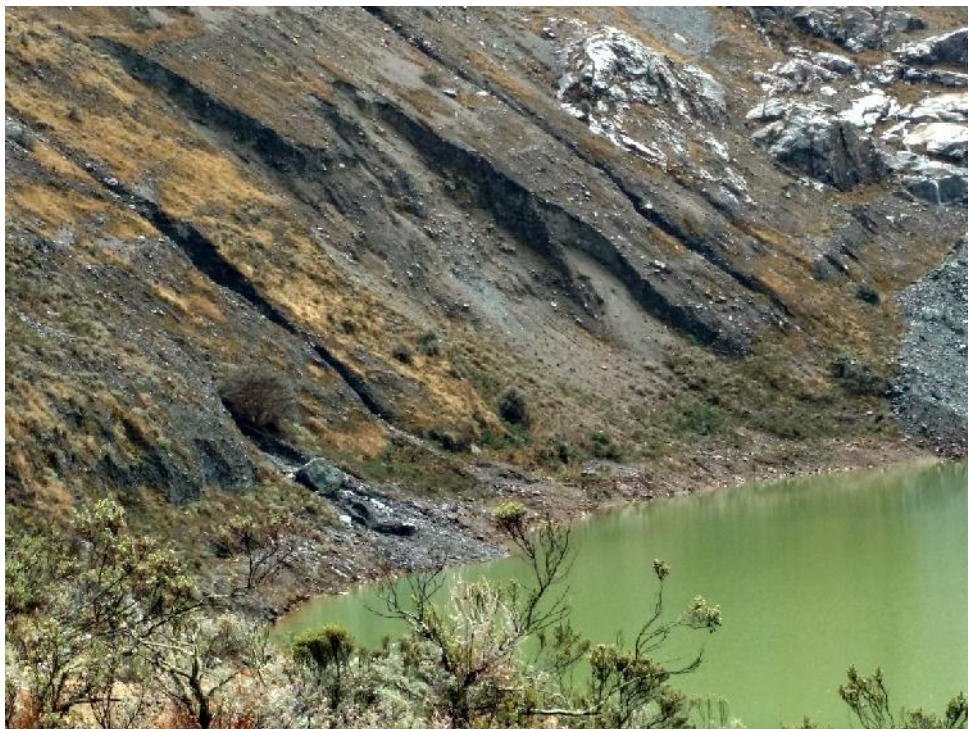
Fotografía N° 17: Vista de cárcavas del talud interno de la morrena lateral derecha de la laguna Shallap.
