# **INSPECCION TECNICA A LA OBRA DE SEGURIDAD DE LA LAGUNA ALLICOCHA**

**Cordillera Blanca, Provincia de Asunción, Región Ancash**

## **INFORME TÉCNICO N° 17**

**Huaraz, Noviembre de  
2016**

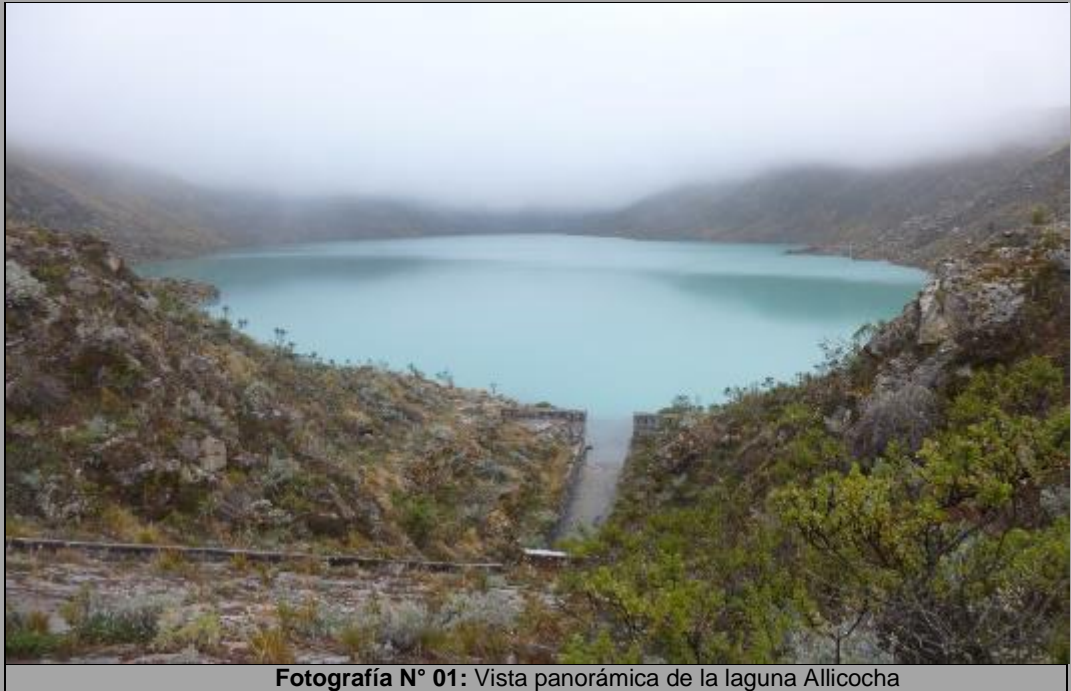
Según datos de la Batimetría 2006, realizada por la UGRH, las dimensiones de esta laguna son las siguientes: nivel del espejo de agua 4600 msnm; longitud máxima de 1375 m; ancho máximo de 391 m; profundidad máxima de 33 m, superficie de 357518 m<sup>2</sup> y volumen de 5698019 m<sup>3</sup> (ver fotografía N° 01).

Fotografía N° 01: Vista panorámica de la laguna Allicocha

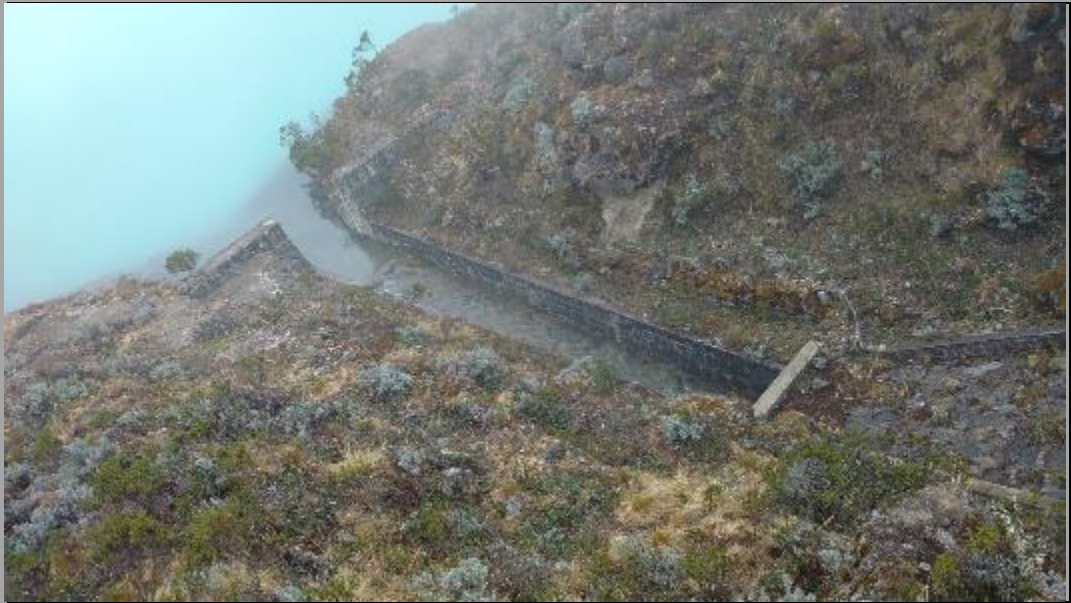
Canal de forma trapezoidal, al inicio tiene aletas de forma parabólicas y después es recta, su piso y paredes son de albañilería de piedra emboquillado con mortero cemento – arena, con 1H:11.43V de talud, 1.88 m de ancho promedio y 1.40 m de altura, 0.30 m de espesor, 27.85 m de longitud y 1% de pendiente; esta estructura tiene mayormente un color negro debido a algunos vegetales, pero está en condiciones óptimas. (Fotografía N° 02).

**Fotografía N° 02:** Vista del canal de entrada.

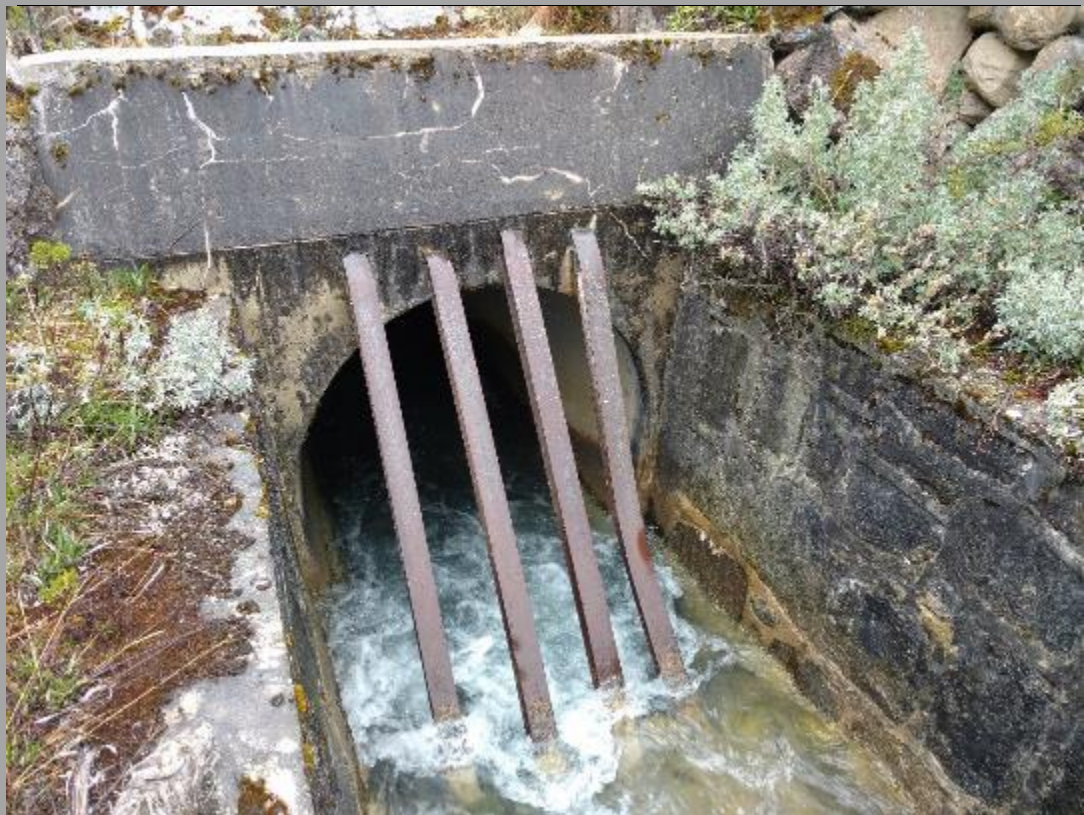
Conducto cubierto de concreto armado de sección de herradura de 1.80 m de radio mayor, tiene 53.00 m de longitud y 1% de pendiente, su estado de conservación son buenas. (Fotografías N° 03 y 04).

**Fotografía N° 03:** Vista de la entrada al ducto.

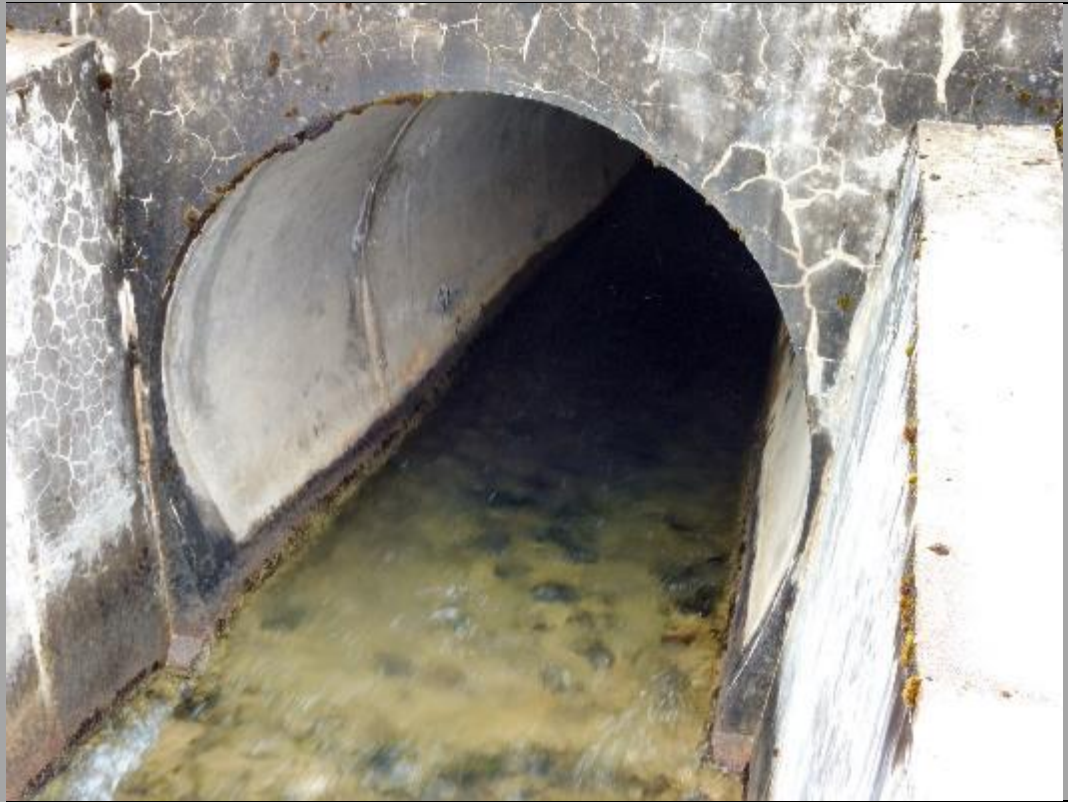
Fotografía N° 04: Vista de la salida del ducto.

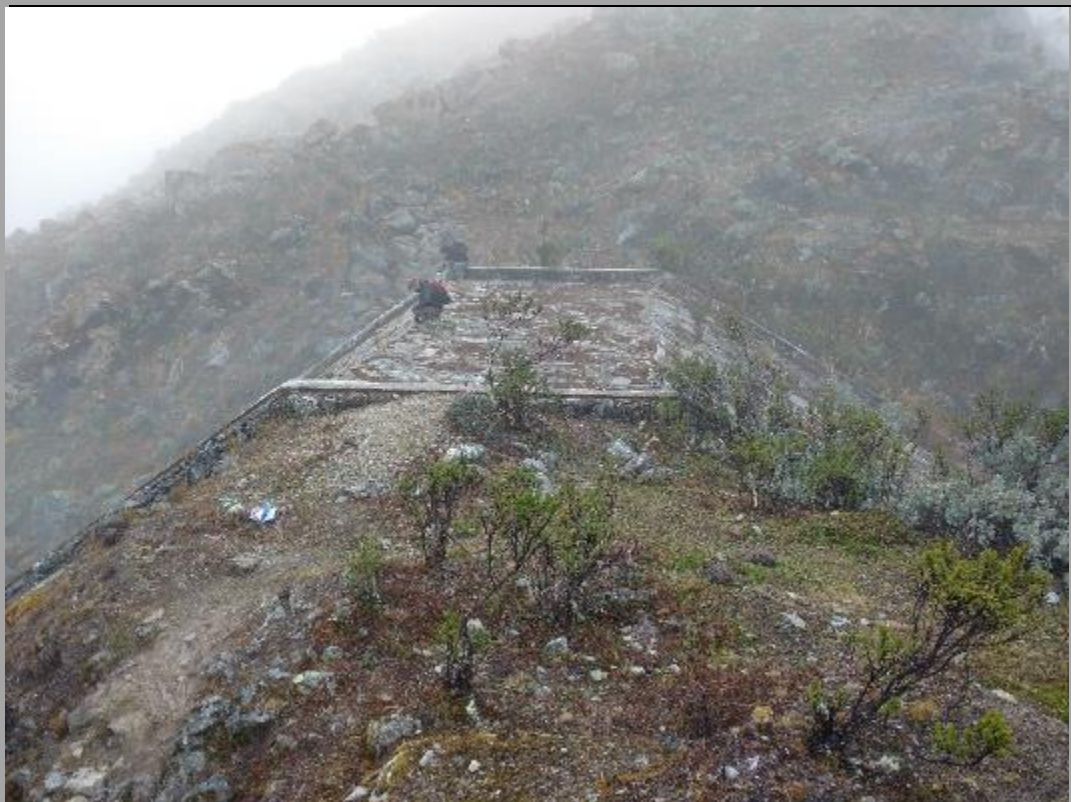
Construida con material morrénico e impermeabilizada el talud aguas arriba y aguas abajo con roca emboquillado con cemento y arena, los taludes aguas arriba es 1.43H:1V y aguas abajo es 1.96H:1V y 18.00 m de altura, tiene 5.00 m de ancho de corona y 11.90 m de largo de corona; en la junta entre roca y roca existe vegetales, pero su estado de conservación es buena. (Fotografías N° 05 al 07)

Fotografía N° 05: Vista de la plataforma de la corona del dique.

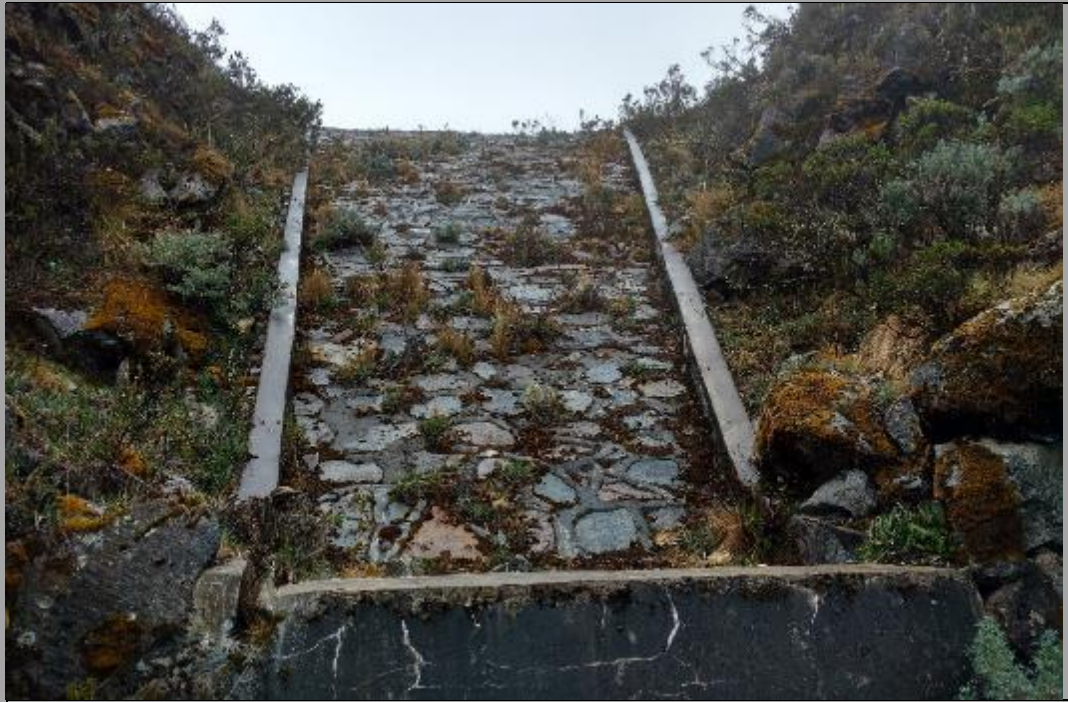
**Fotografía N° 06:** Vista del talud aguas arriba del dique.

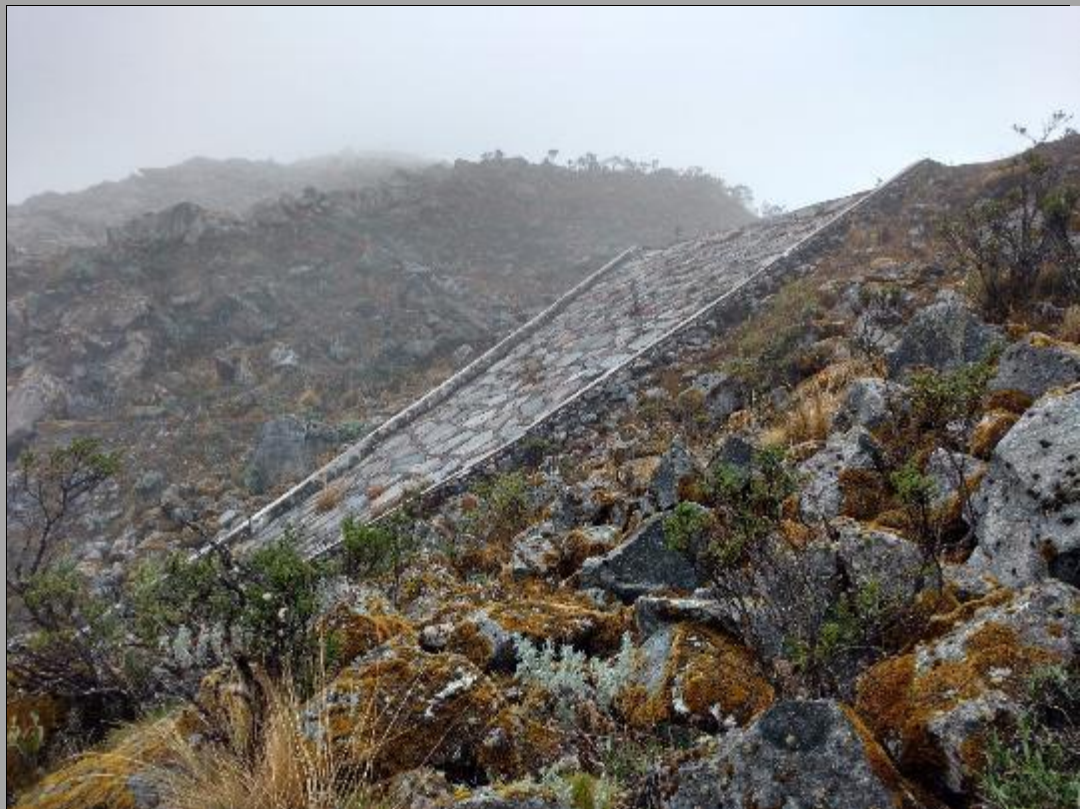
**Fotografía N° 07:** Vista del talud aguas abajo del dique.

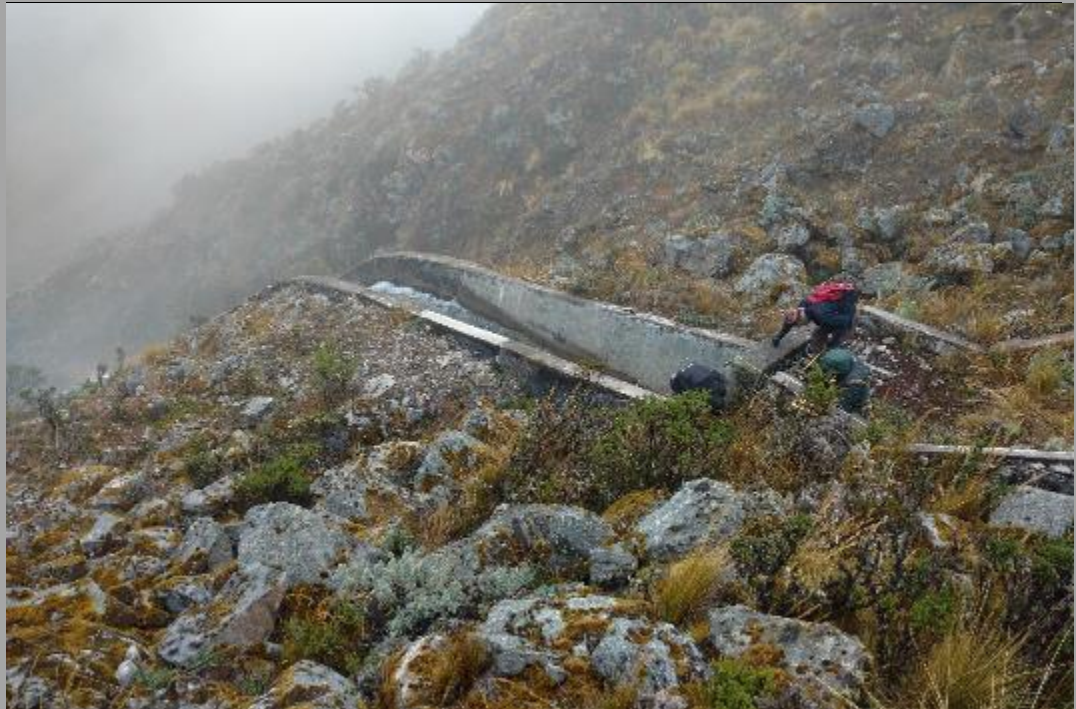
Canal de forma rectangular, su piso y paredes son de concreto simple de 2 m de ancho, 1.75 m de altura constante, 0.30 m de espesor, 7.00 m de longitud y 191% de pendiente; esta estructura tiene fisuras en la corona del canal. (Fotografía N° 08)

**Fotografía N° 08:** Vista del canal de salida.

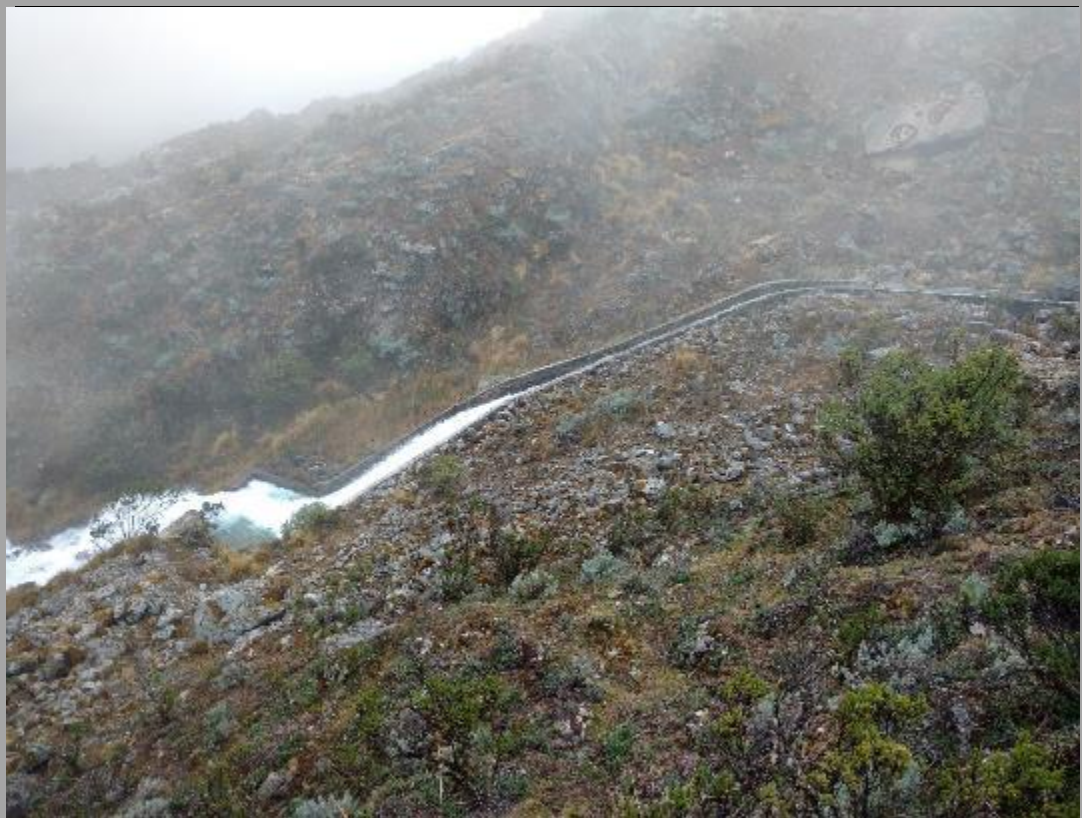
Canal de forma rectangular, su piso son de concreto simple y paredes son de albañilería de piedra emboquillado con mortero cemento – arena; primer tramo, 1.86 m de ancho superior promedio, 0.50 m de altura, 0.40 m de espesor, 22.60 m de longitud y 78% de pendiente; segundo tramo, 2.52 m de ancho promedio, 0.60 m de altura, 0.40 m de espesor, 3.70 m de longitud y 78% de pendiente; tercer tramo, 4.66 m de ancho, 0.55 m de altura, 0.40 m de espesor, 9.20 m de longitud y 100% de pendiente; esta estructura tiene fisuras en la corona del canal. (Fotografía N° 09).

**Fotografía N° 09:** Vista de la rápida.

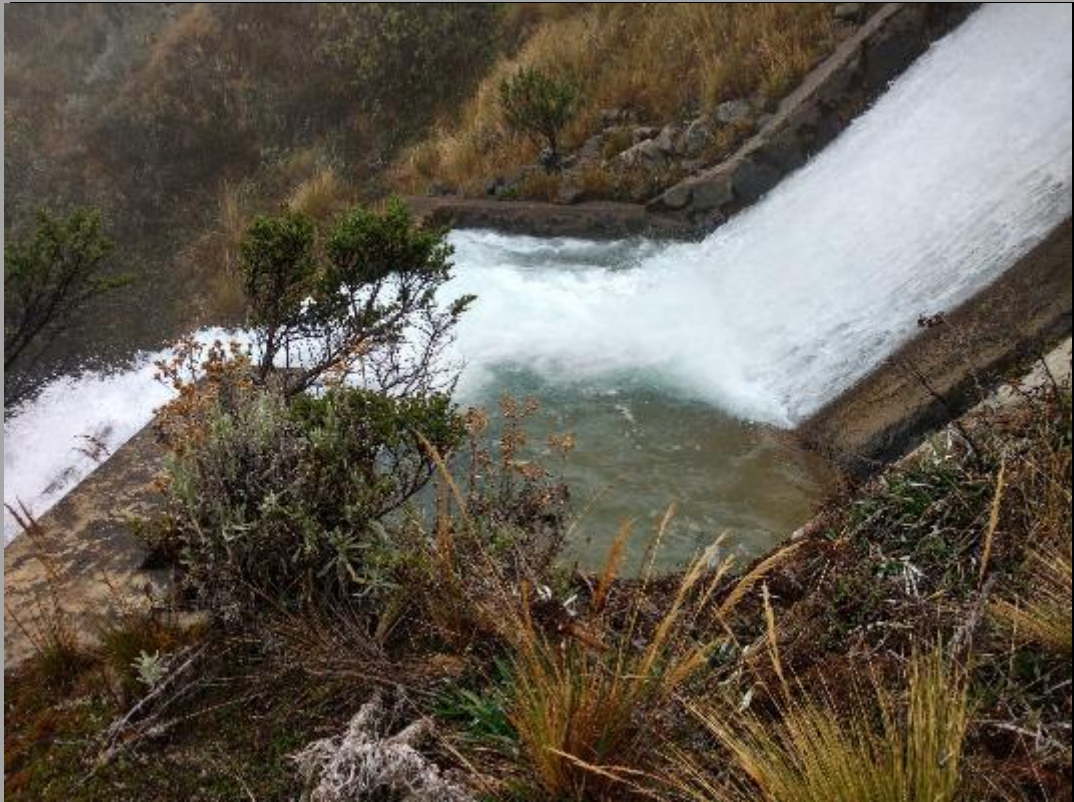
Canal de forma rectangular (en planta) 2 m x 6 m y 0.80 m de profundidad, su piso y paredes son de albañilería de piedra emboquillado con mortero cemento – arena que tiene 0.50 m de espesor; esta estructura cambio la coloración de la piedra a color negro, pero está en buenas condiciones. (Fotografía N° 10).

Fotografía N° 10: Vista de la poza de disipación.

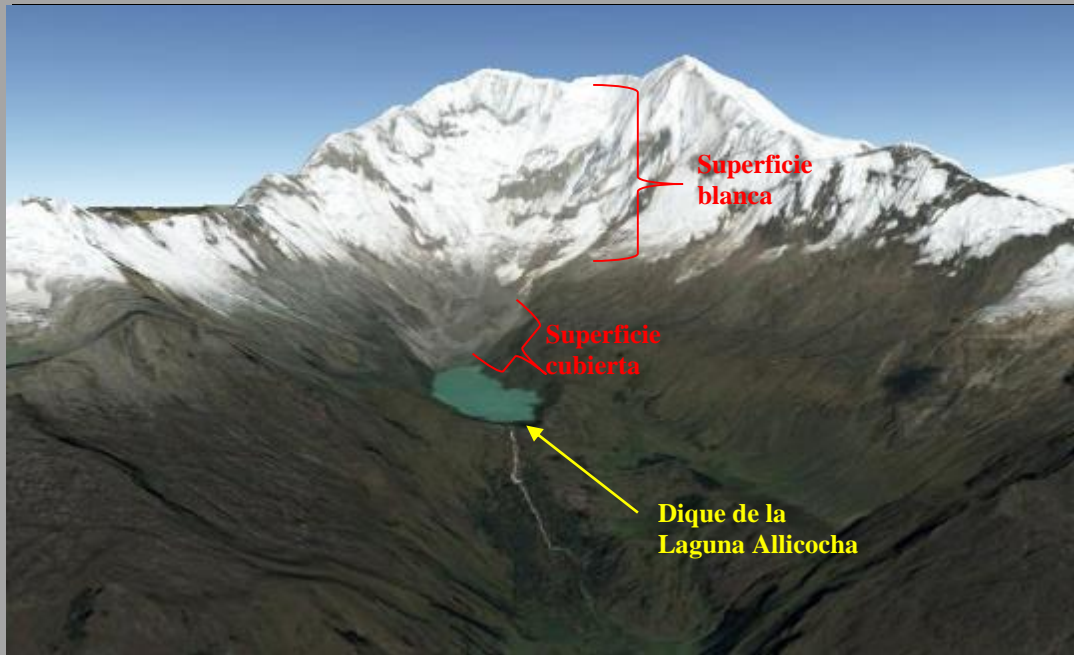
Durante el trabajo de campo se realizó la medición del caudal de descarga de la laguna obteniendo un valor de 640 l/s, debido a las malas condiciones climáticas, neblinas densas, se tuvo poca visibilidad de los glaciares por lo que para la interpretación sobre los glaciares se usó de una imagen satelital de alta resolución de Google Earth de fecha 29/05/2016; el glaciar de código 4989949-30, es un glaciar que está conformado por una superficie blanca y otra cubierta por material detrítico, en la parte superior de la laguna se extiende la superficie del glaciar cubierto, el cual es alimentado por las masas glaciares blancas que se encuentran en la parte alta, observándose que la superficie cubierta no se encuentra en contacto con la laguna.

Figura N° 01: Vista del glaciar de código 4989949-30 y la laguna Allicocho.

- Se recomienda realizar estudios más detallados sobre el glaciar cubierto para ver su dinámica y como podría afectar al incremento del volumen de la laguna.
- El mantenimiento de las obras de seguridad, para así evitar su deterioro físico que implicará en el futuro en su funcionalidad.
- Remitir el presente estudio al Gobierno Regional y al Gobierno Local respectivos para su conocimiento y fines; además de que formen parte activa de futuras evaluaciones y acciones de monitoreo de manera conjunta con INAIGEM.

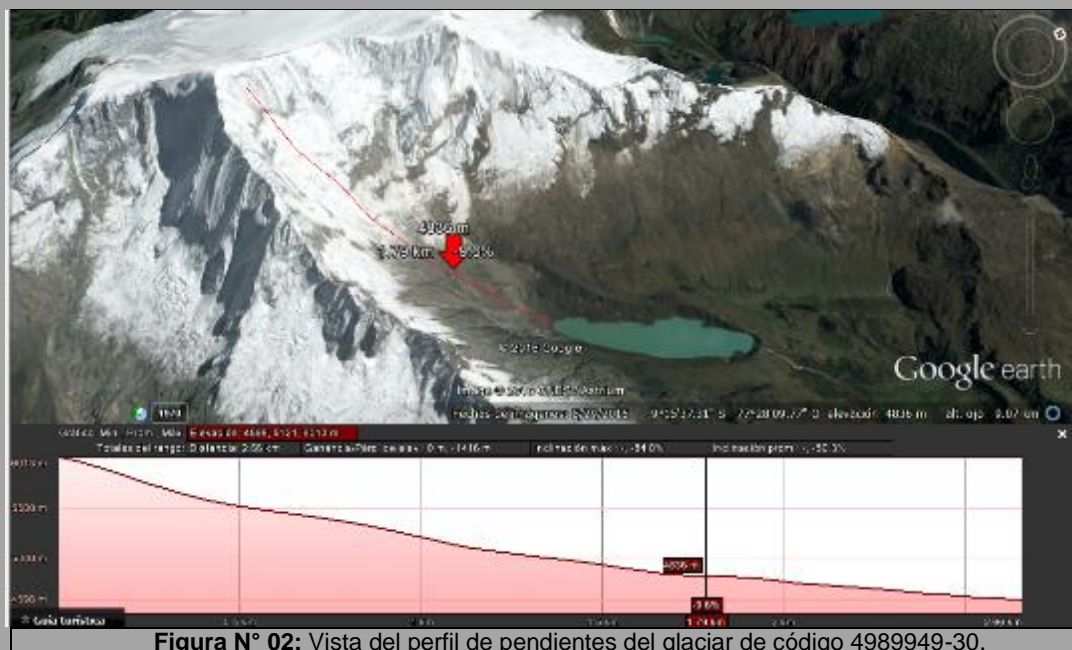
La parte blanca de este glaciar posee pendientes de entre 40 a 50 % y el sector cubierto pendientes de entre 10 a 20 % según el modelo de elevación del proyecto Google Earth, lo que hace que los desprendimientos de masa glaciar sean amortiguados en la zona cubierta.

Figura N° 02: Vista del perfil de pendientes del glaciar de código 4989949-30.
