INFORME TÉCNICO N°017-2018-INAIGEM/DIG-SDRAG

*INFORME DE EVALUACIÓN DEL ESTADO ACTUAL DE LAS OBRAS DE
SEGURIDAD Y ENTORNO DE LA LAGUNA*

513

Laguna 513, Carhuaz, Ancash.

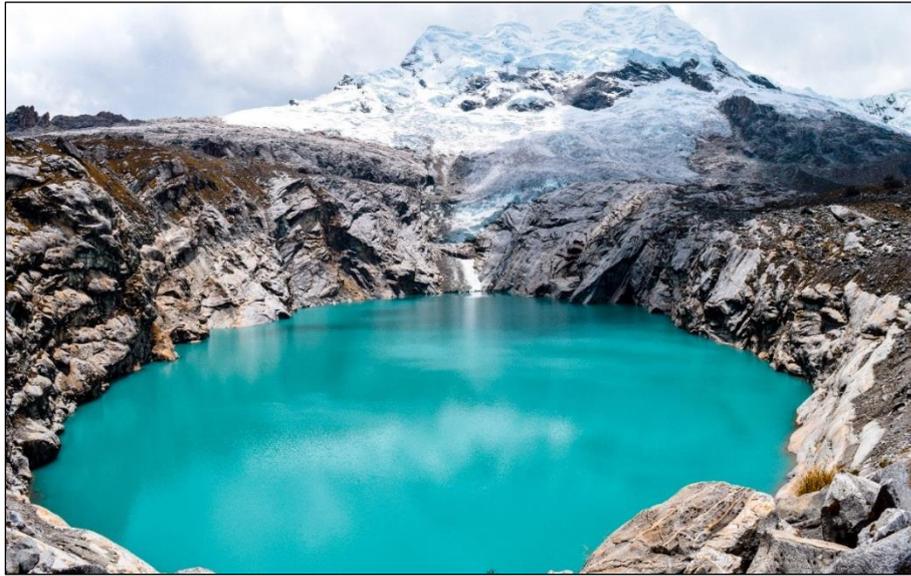
Fotografía N.º 01, Vista Panorámica de la Laguna 513

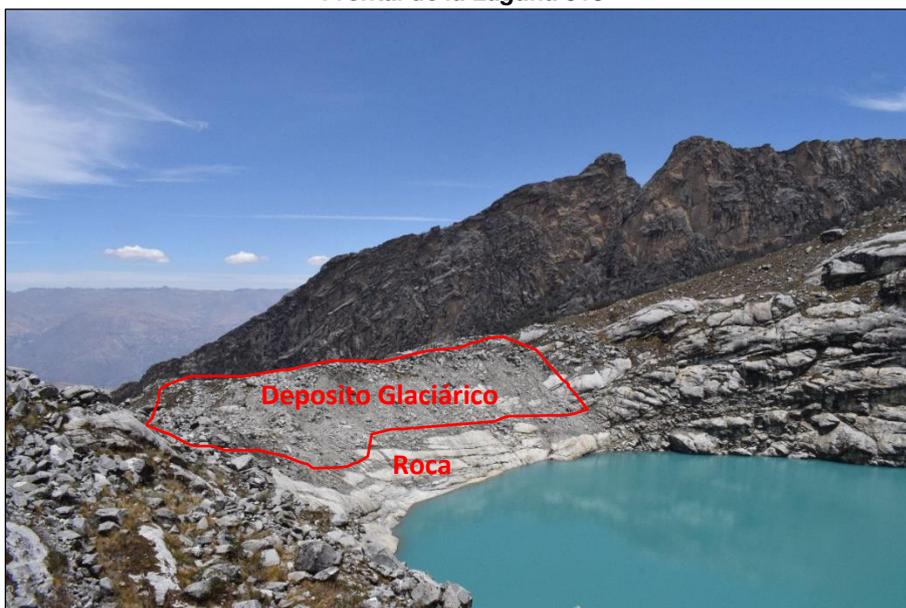
Se identifica un conglomerado de fragmentos de roca en matriz de arena limosa de compacidad de media a alta, este material sobre yace al macizo rocoso que forma el vaso de la laguna, en ese contexto, cabe precisar que dicho depósito no posee una potencia considerable, por tal no representa un peligro para la laguna.

Fotografía N.º 02, Vista Panorámica del Depósito Glaciárico que Sobre Yace al Macizo Rocoso Frontal de la Laguna 513

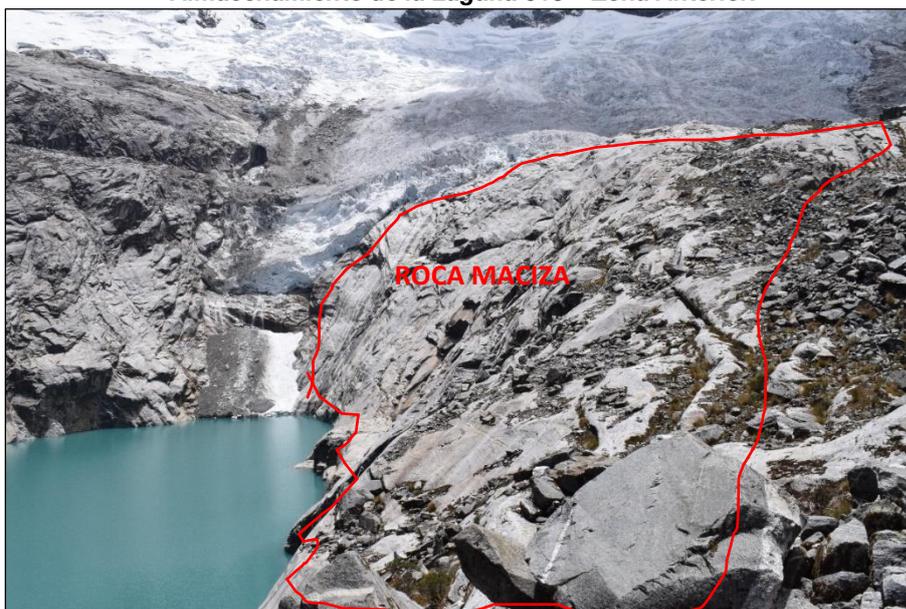
El vaso de almacenamiento de la laguna 513 tiene forma alargada en dirección NE-SO, está compuesto por un macizo de roca granodiorita, con farallones rocosos casi verticales en el flanco derecho y semi verticales (60° en promedio) en el flanco izquierdo, de cuya superficie eventualmente cae material depositado y roca fracturada, no representando ello un peligro de gran magnitud para la estabilidad de la laguna. En las vistas fotográficas siguientes, se muestra el material que compone al vaso de almacenamiento de la laguna.

Fotografía N.º 03, Vista Panorámica del Macizo Rocoso que Compone el Vaso de Almacenamiento de la Laguna 513 – Zona Anterior.

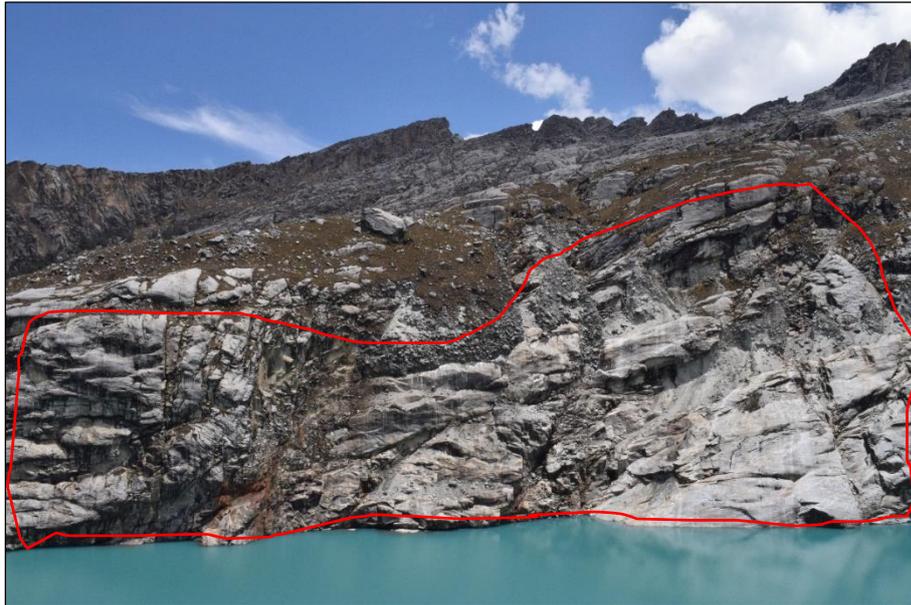
Fotografía N.º 04, Vista Panorámica del Macizo Rocoso que Compone el Vaso de Almacenamiento de la Laguna 513 – Vista Lateral Derecha.

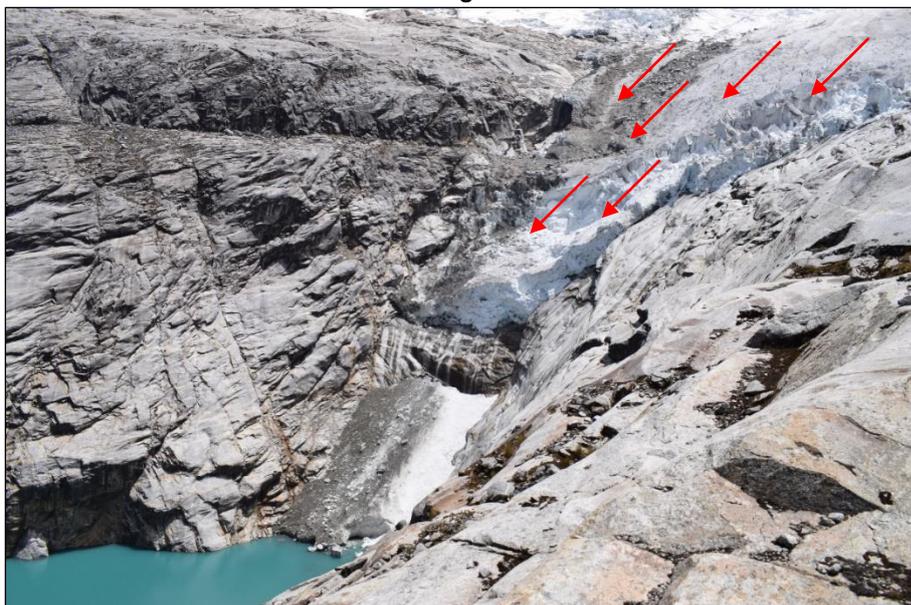
Se visualiza que la lengua del glaciar Hualcán se encuentra en contacto con la laguna, situación que le da una condición de peligro, asimismo en la parte superior a la masa en contacto, se visualiza una masa glaciar de pendiente pronunciada, la misma que es recomendable monitorear, debido a que la fluctuación de temperaturas diurnas y nocturnas, generaría el peligro de desplome. (Ver Fotografía N.º 05).

Fotografía N.º 05, Vista Panorámica del Macizo Rocoso que Compone el Vaso de Almacenamiento de la Laguna 513 – Zona Anterior.

No obstante, en la zona de contacto de la lengua glaciar se visualizan grietas tensionales, que denotan el grado de inestabilidad de dicha zona, la cual se acentúa por su elevada pendiente.

- 7.1** Se recomienda la ejecución de trabajos en la zona de ingreso al túnel de descarga N°. 01, a fin de que se garantice la máxima eficiencia hidráulica de dicha estructura.
- 7.2** Es recomendable realizar el monitoreo permanente de la laguna (monitoreo en tiempo real), a fin de advertir alertas de incrementos bruscos del nivel de espejo de agua, así como eventos de avalanchas de hielo o roca.

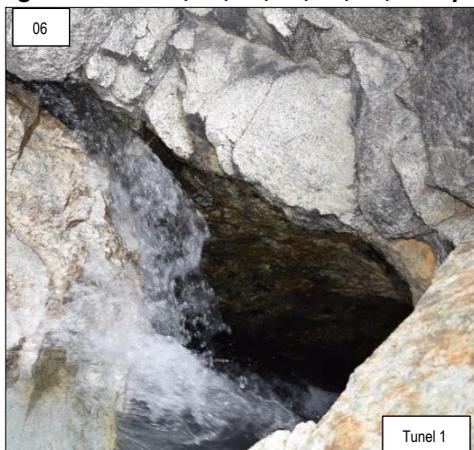
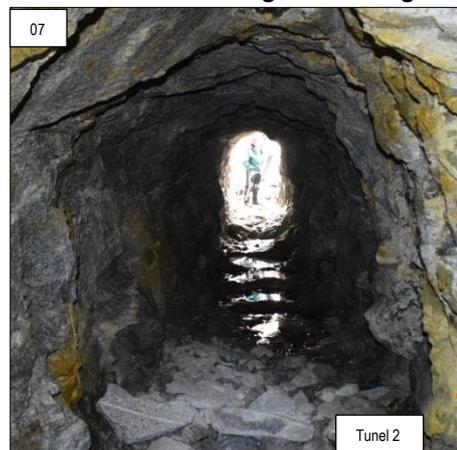
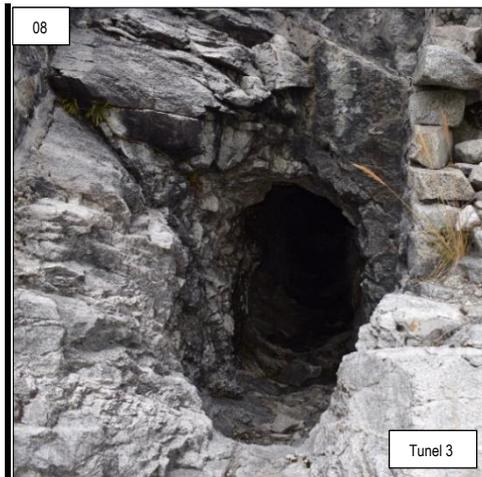
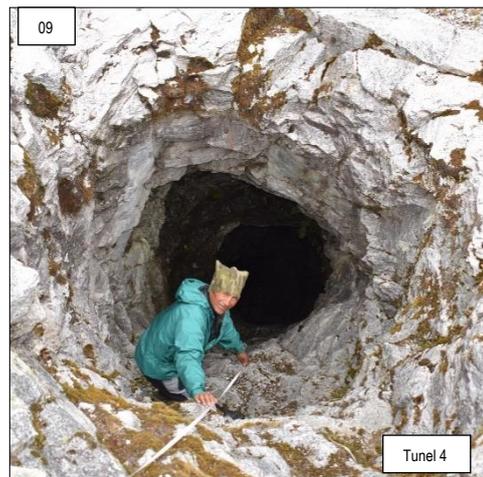
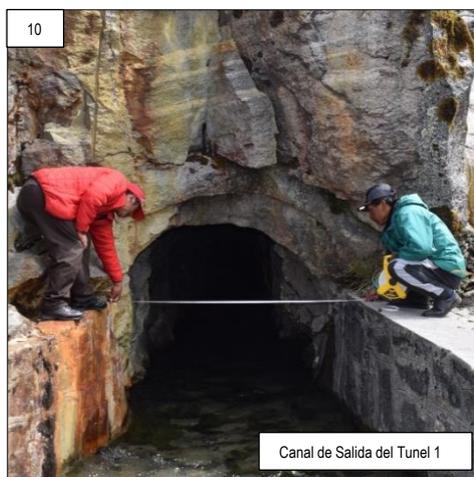
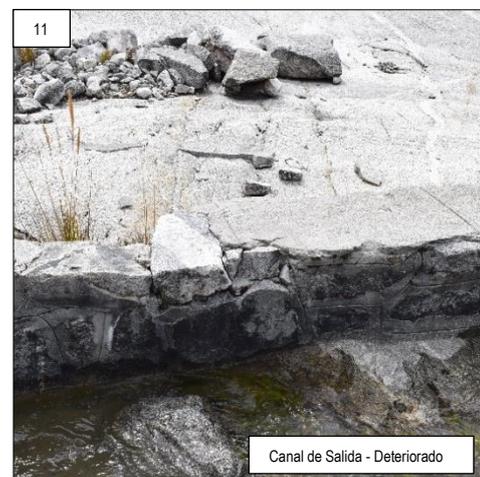
Fotografías N.ºs 06, 07, 08, 09, 10, 11, Componentes del Sistema de Desagüe de la Laguna 513

La obra de desagüe y seguridad corresponde a un túnel de 146 metros de longitud para desaguar la laguna 513, el cual permite obtener un borde libre de 23 metros. El túnel de desagüe se encuentra en buenas condiciones de funcionamiento, sin ningún derrumbe que obstruya tanto en la entrada como en la salida del túnel.

En relación al estado de conservación de las obras de seguridad, se identificó deterioros menores, los cuales corresponden al desprendimiento de parte del revestimiento del canal de salida; en relación a los túneles de descarga, no se visualiza daño, no obstante, se visualiza que la zona de ingreso al Túnel N° 01, no se encuentra libre en toda su sección, por lo cual requeriría el perfilado de la zona de ingreso.

- 6.1** Las obras de seguridad de la laguna 513 posee deterioros menores, los cuales corresponden al desprendimiento de parte de su revestimiento; en relación a los túneles de descarga, no se visualiza que estos hayan sufrido daño, no obstante, se visualiza que la zona de ingreso al Túnel N° 01, no se encuentra libre en toda su sección.
- 6.2** Las avalanchas provenientes del glaciar Hualcan son frecuentes debido a la existencia de masas inestables; esta situación representa un peligro para la estabilidad de la laguna.
- 6.3** En la actualidad el nivel del espejo de agua permite una descarga de 126 lt/s, a través del Túnel N° 01.

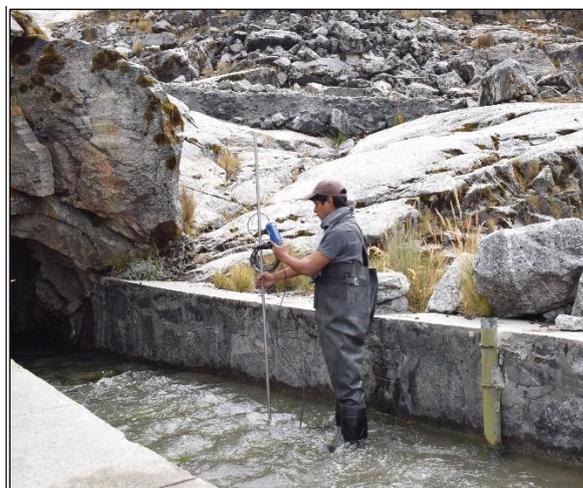
El caudal de descarga de la laguna 513, fue estimado por el método de correntómetro en 126 Lt/seg, medido en la salida del túnel 1 (09 de octubre de 2018) (Ver fotografía N.º 12).

Fotografía N.º 12: Aforo de Caudales de salida – Laguna 513
