INFORME TÉCNICO N°018-2018-INAIGEM/DIG-SDRAG

*INFORME DE EVALUACIÓN DEL ESTADO ACTUAL DE LAS OBRAS DE
SEGURIDAD Y ENTORNO DE LA LAGUNA*

COCHCA

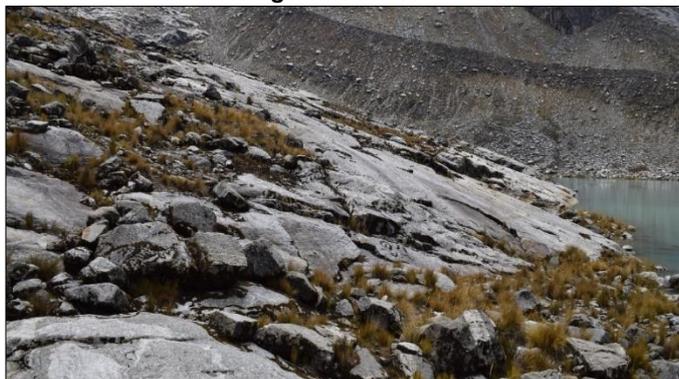
Se emplaza un macizo rocoso sobre la cual sobre yacen de manera parcial depósitos glaciáricos, su pendiente es moderada, lo cual no la condiciona a ser peligrosa. No obstante, en la parte superior se visualizan masas glaciares, potencialmente inestables, lo cual requiere ser monitoreado.

Fotografía N.º 02, Vista Panorámica del Macizo Rocoso que Compone el Vaso de Almacenamiento de la Laguna Cochca – Zona Anterior Derecha.

- 7.1 Monitoreo en tiempo real del nivel de espejo de agua de la laguna Cochca, a fin de realizar un registro permanente; así también monitorear los glaciares potencialmente inestables.

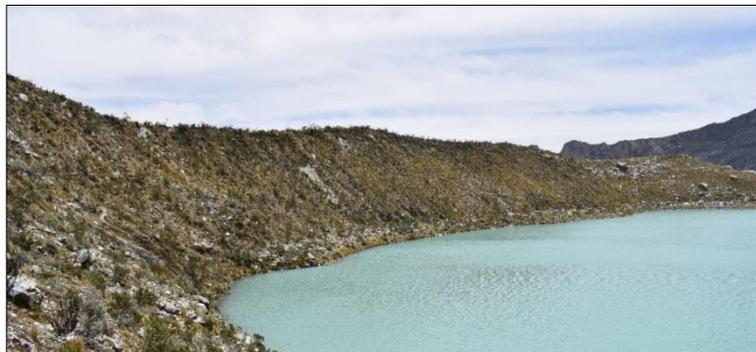
Constituido por un talud de inclinación de 40° a 45°, con presencia de cobertura vegetal menor, no visualizándose zonas de deslizamiento, únicamente zonas erosionadas por las intensas precipitaciones pluviales.

Fotografía N.° 03, Vista Panorámica de la Morrena Lateral Izquierda

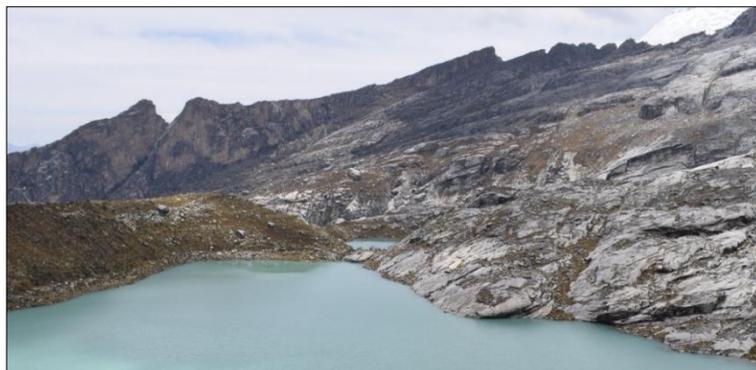
La zona frontal está formada por macizo rocoso y depósitos glaciáricos, con un talud con inclinación 25° a 30°, visualizándose condiciones estables.

Fotografía N.° 04, Vista de la Morrena Frontal de la Laguna Cochca

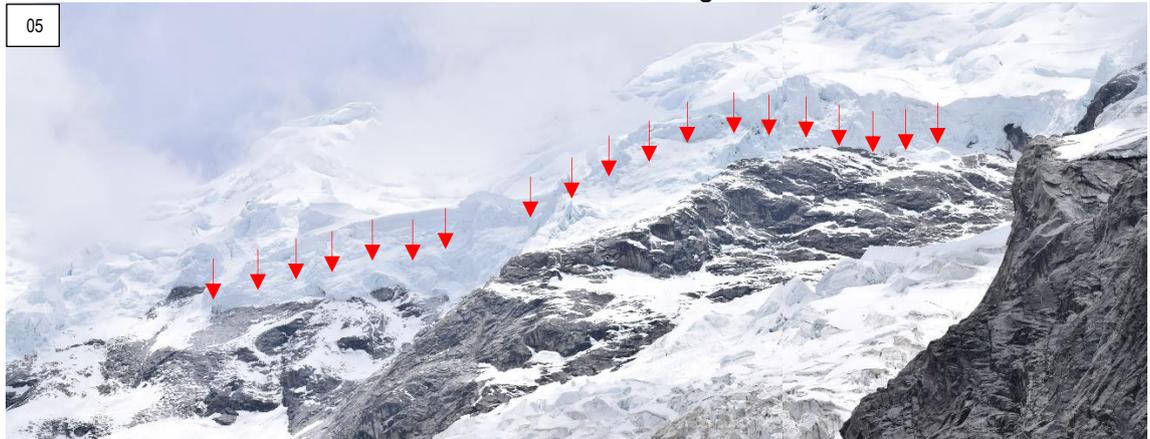
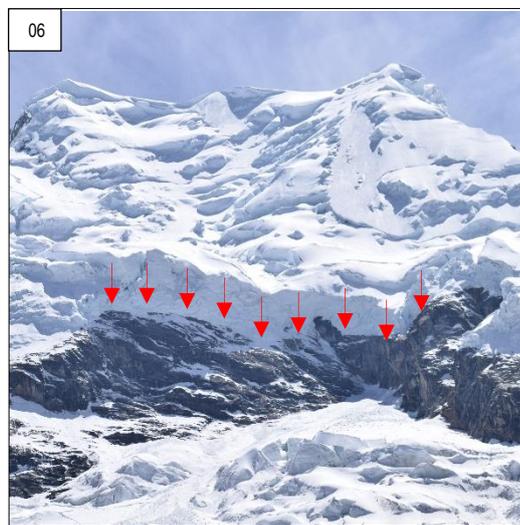
Ubicados en la zona anterior de la laguna, pudimos observar el aparente estado de las masas glaciares, para lo cual se utilizaron binoculares y cámaras fotográficas profesionales, identificándose la presencia de diversas masas potencialmente inestables, expuestas hacia la laguna Cochca. Ver vistas fotográficas.

**Fotografías N.º 05 y 06: Vista Panorámica del Nevado Hualcán
Masas Glaciares Inestables Hacia la Laguna Cochca**

- 6.2 En la laguna Cochca, se presentan avalanchas frecuentes, siendo que, en el nevado Hualcan existen numerosas masas glaciares inestables, las cuales representan un peligro para la laguna.

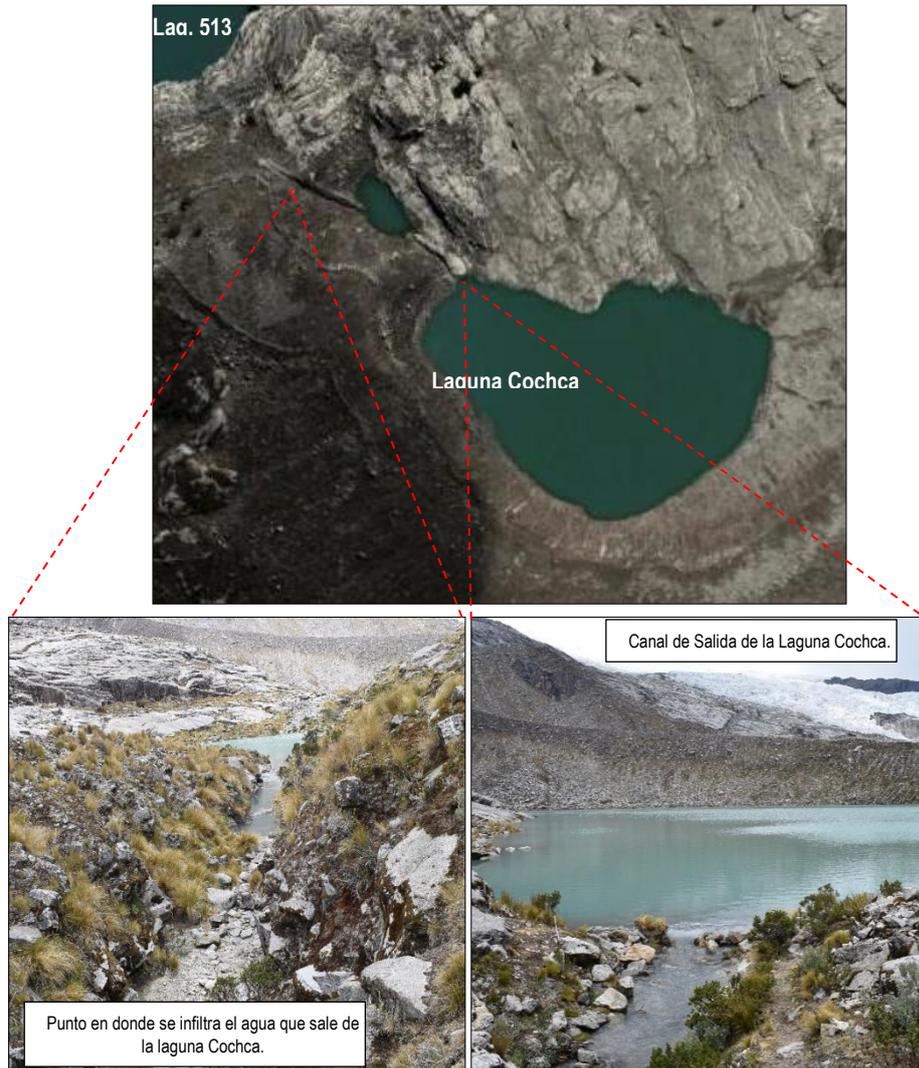
La laguna Cochca, posee un canal a tajo abierto, el cual permite el desagüe de la laguna por rebose, permitiendo controlar el nivel del espejo de agua de la laguna. Al no tener mantenimiento periódico, se encuentra parcialmente colmatado, situación que dificulta el libre flujo del agua.

Figura N.º 03: Vista de la Zona de Evacuación de Laguna Cochca – Canal de Salida

- 6.1 Las obras de seguridad en la laguna Cochca, correspondientes a un canal rudimentario a tajo abierto, se encuentran parcialmente colmatadas y requieren de limpieza.

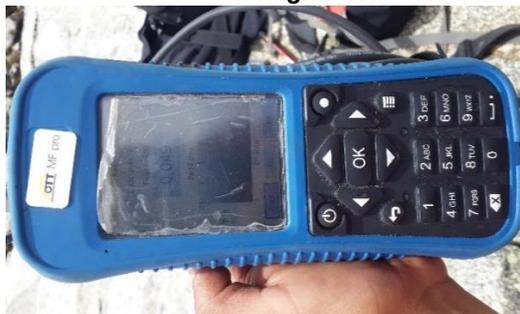
La laguna Cochca es alimentada por precipitación y fusión glaciár; descargando sus aguas por medio de un canal abierto, el cual posteriormente es filtrado al subsuelo, con un caudal estimado por el método de correntómetro, en 49 Lt/seg, medido en la parte de la salida. (10 de octubre de 2018) (Ver fotografía N.º 07).

Fotografía N.º 07: Aforo de Caudales – Laguna Cochca
