# **RECONOCIMIENTO DE PELIGROS NATURALES EN LA LAGUNA NUEVA “ARTESONCOCHA ALTA”**

**Cordillera Blanca, Provincia de Huaylas, Región Ancash**

## **INFORME TÉCNICO N° 01**

**Huaraz, Febrero de 2016**

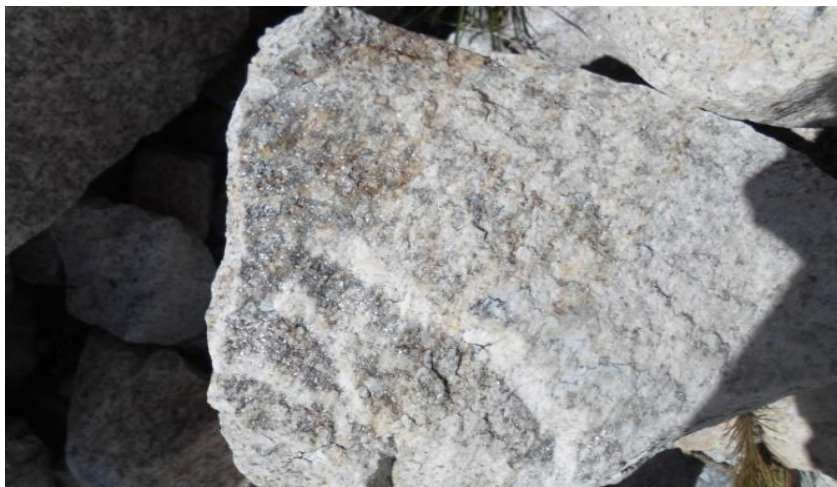
**Fotografía N° 01.-** Muestra de mano de roca ígnea que aflora y forma parte del vaso de la laguna. De acuerdo a su competencia se fractura

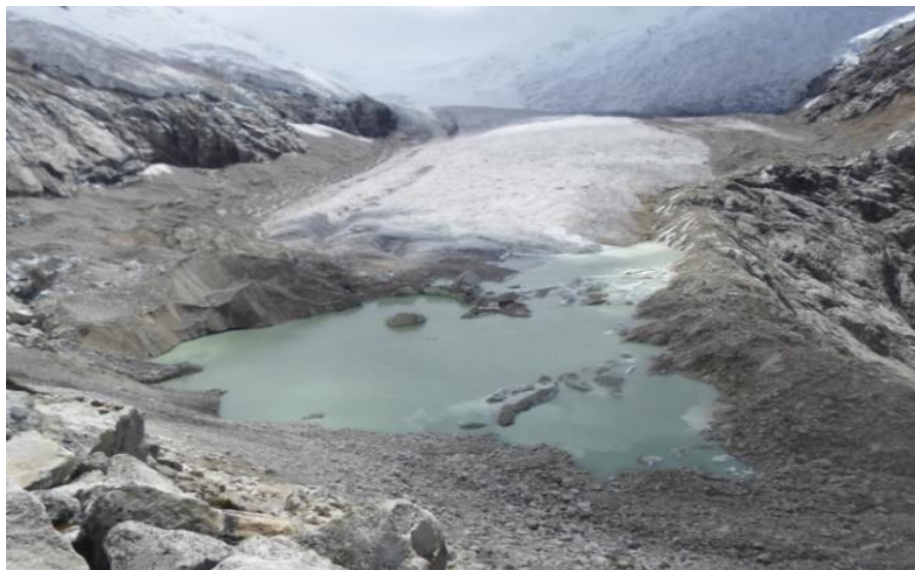
Esta laguna se encuentra en proceso de formación, sobre una gran lengua glaciar en la parte inferior del nevado Artesonraju (ver fotografía N° 02); es de forma rectangular con longitud aproximada de 1,5 km., aproximadamente 500 m de ancho, sin embargo el acelerado retroceso del glaciar, incrementa rápidamente estas dimensiones. El vaso está formado sobre roca granítica.

**Fotografía N° 02.-** Vista principal de la laguna “Artesoncocha Alta”, en proceso de formación. La lengua glaciaria ocupa un vaso natural de gran dimensión sobre roca granítica que drena en forma natural sobre su margen izquierda, a través de una pequeña fractura y discurre sobre una superficie fuertemente inclinada y luego cae por un acantilado de gran altura hacia la laguna Artesoncocha. El crecimiento acelerado de la laguna “Artesoncocha Alta” eleva el nivel de peligro de desborde sobre la laguna “Artesoncocha” que afectaría directamente a la laguna “Parón”.

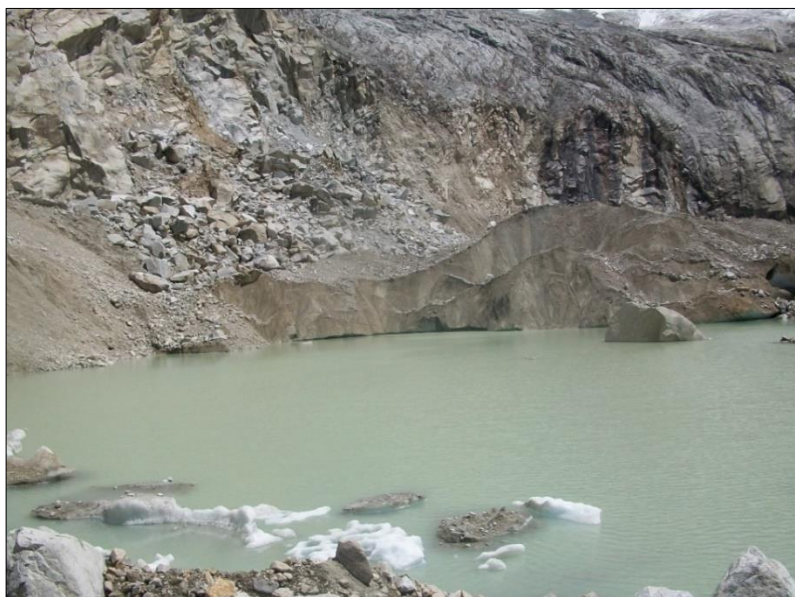
En la parte central de la laguna, la lengua glaciaria se encuentra cubierta por material morrénico con acelerado proceso de ablación, observando bloques de hielo muy erosionados formando cavernas y grietas que al desplomarse marcan el rápido crecimiento de la laguna nueva, (ver fotografía N° 03).

**Fotografía N° 03.-** Lengua glaciar erosionada en la parte central de la laguna “Artesoncocha Alta”, observándose una gran masa de glaciar con acelerado proceso de ablación y crecimiento de la laguna.

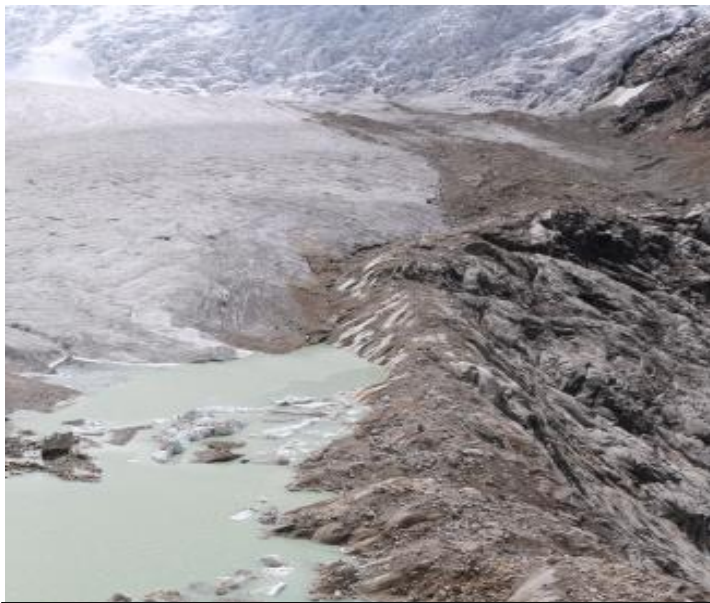
coordenadas 209365 Este y 9007818 Norte (ver fotografía N° 07), a partir del cual inicia una rápida de 130 m, sobre un plano inclinado y luego alcanza una caída vertical de más de 200 m de altura sobre la cabecera de la laguna Artesoncocha.

**Fotografía N° 07.-** Vista de la parte posterior y talud izquierdo de la laguna.

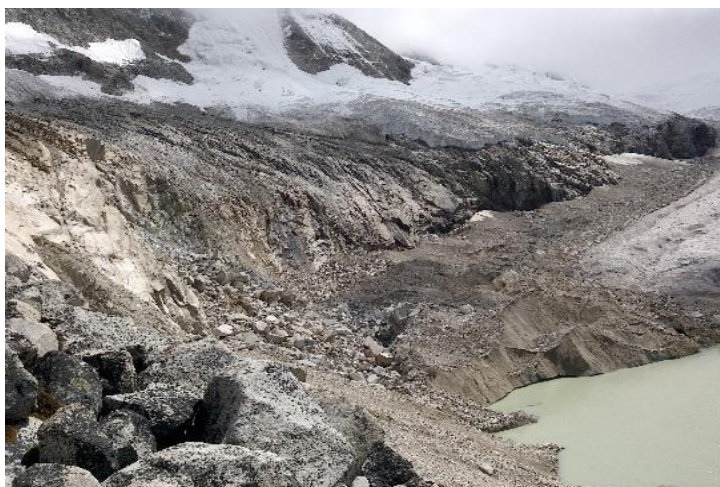
- **Talud del lado derecho:** Sobre la margen derecha, la laguna se encuentra en contacto con hielo cubierto con morrenas, tiene una área aproximada de 1500 m<sup>2</sup>, con presencia de escombros producto de derrumbes de la parte alta, cuyos taludes tienen pendientes mayores a 65° (ver fotografía N° 08).

**Fotografía N° 08.-** Vista del talud lateral derecho, donde se observa el hielo cubierto y escombros de derrumbe.

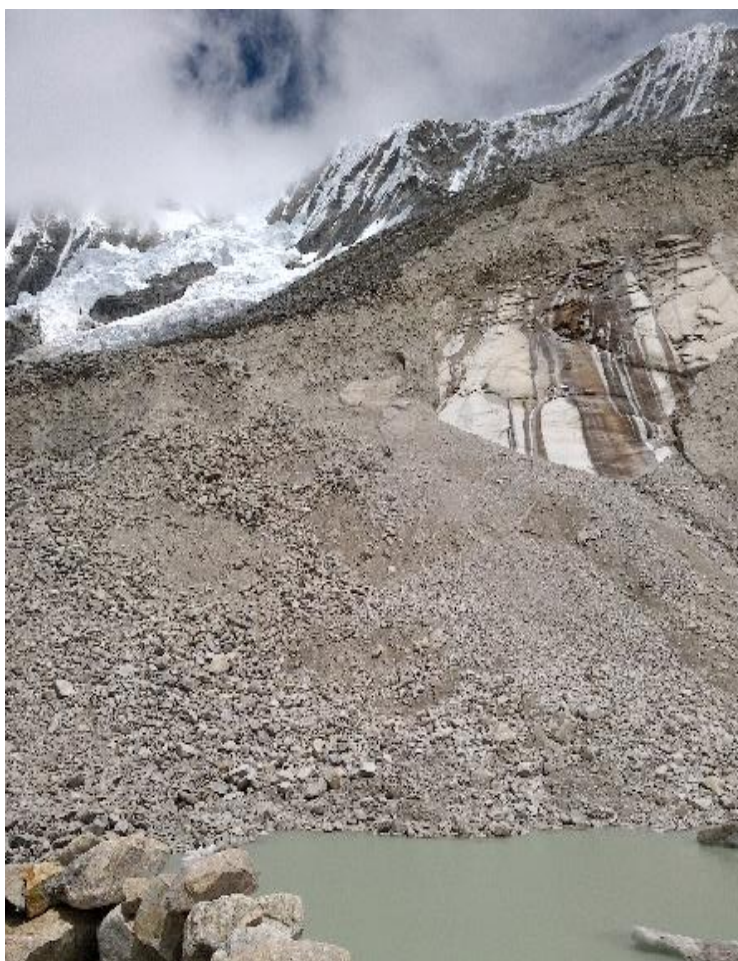
- **Talud del lado frontal:** Está formado por material morrénico inestable con una pendiente mayor a  $45^\circ$ , debajo del talud se evidencia que existe una morrena terminal con grandes bloques de roca que varían entre 2 y 3 m de diámetro (ver fotografía N° 09).

**Fotografía N° 09.-** Vista del talud lado frontal formado por material morrénico.

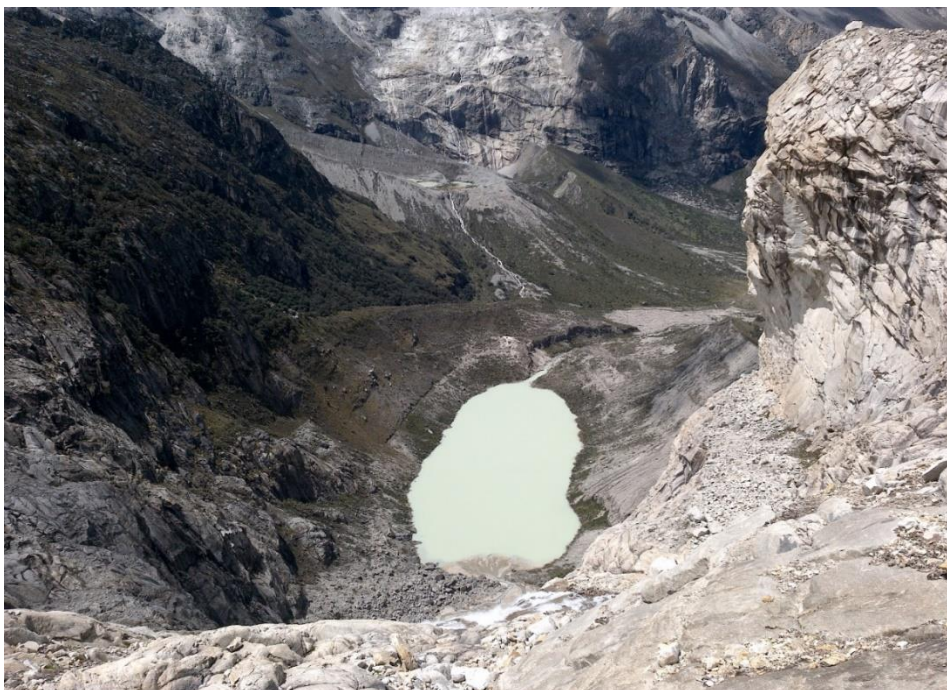
Esta laguna está formada en un vaso morrénico, cuya margen lateral derecha tiene un talud inestable con una pendiente promedio de 93%, en la margen lateral izquierda tiene un talud con mayor estabilidad por estar cubierto de vegetación, tiene una pendiente promedio de 96%; no cuenta con un borde libre y la salida de sus aguas es por rebose por un vertedero mixto empalmado a un canal natural, con descarga mínima promedio de 0,25 m<sup>3</sup>/s y máxima promedio de 1,4 m<sup>3</sup>/ (ver fotografía N° 10).

**Fotografía N° 10.-** Vista panorámica de la laguna Artesoncocha.

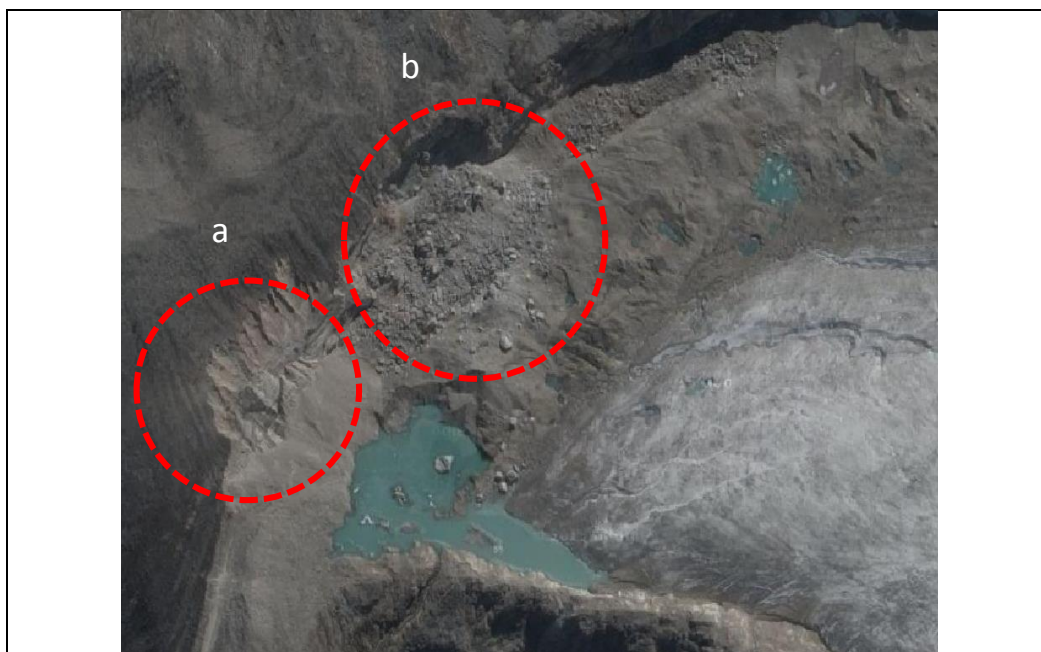
Es necesario considerar el comportamiento estructural de las rocas que conforman el vaso. Existen sectores con intenso fracturamiento y taludes con fuerte pendiente, donde la gravedad y la sobrecarga del material morrénico en la parte alta, origina derrumbes y caída de bloques sobre la laguna (ver figura N° 03).

En la margen derecha se identificó morrenas antiguas inestables y caída de rocas de las zonas altas por el proceso de ablación y talud de roca fragmentada (ver figura N° 03b) que originan derrumbes sobre la laguna. Este sector limita con un gran depósito de escombros de granulometría gruesa muy inestables que tienen una alta dinámica a medida que la laguna incrementa su volumen. Estas zonas muestran pendientes que varía entre 58% y 69%. También se observó flujos pequeños de agua (ver figura N° 03a), saturando y desestabilizando el material morrénico que caen a la laguna y podría ocasionar oleajes que sobrepasen el borde libre.

**Figura N° 03a.-** Morrena inestable con deslizamiento constante en la margen derecha de la laguna.

**Figura N° 03b.-** Caída de roca, debido al afloramiento de roca fracturada con diámetros entre 0,5-3,0 m.

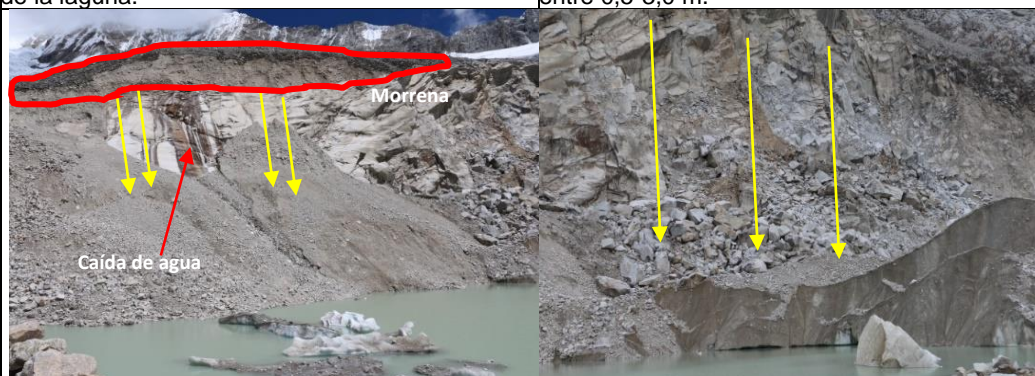
**Figura N° 03.-** Deslizamiento de material en la margen derecha de la laguna.

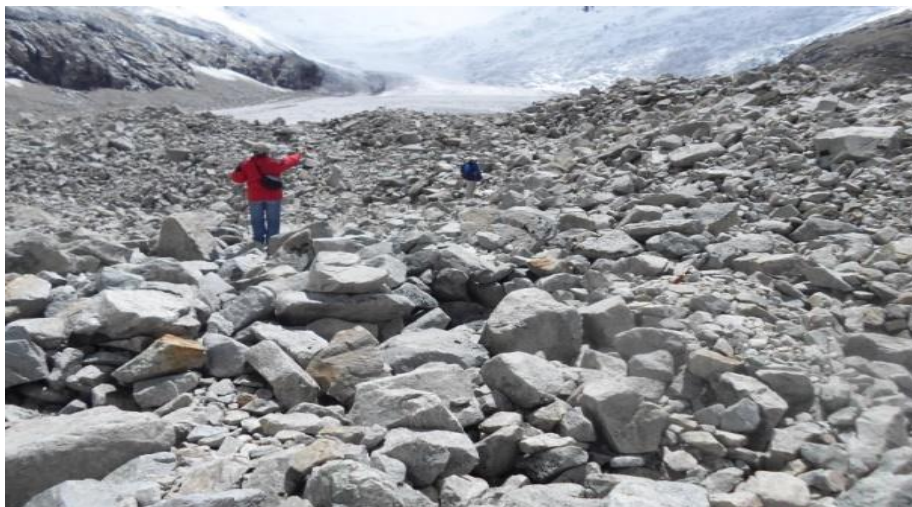
El sector con mayor inestabilidad geodinámica se encuentra sobre el dique terminal erosionado de la laguna; en este sector sobresale un gran volumen de escombros distribuidos en forma caótica con diferentes dimensiones, que se reacomodan a medida que la laguna incrementa sus dimensiones. Este sector tiene condiciones de alta peligrosidad por la dinámica del depósito, el cual se encuentra aparentemente sobre hielo y que podría originar un gran flujo de escombros (agua y material sólido) hacia la laguna Artesoncocha. Este sector requiere un monitoreo permanente, (ver fotografía N° 12).

**Fotografía N° 12.-** Dique morrénico terminal de laguna “Artesoncocha Alta”. Material totalmente inestable, cubierto con una capa de escombros con material grueso (2-3 m de diámetro). Aparentemente se encuentra sobre hielo y representa un dique erosionado altamente peligroso que puede ser arrastrado por la laguna al crecer en forma longitudinal.

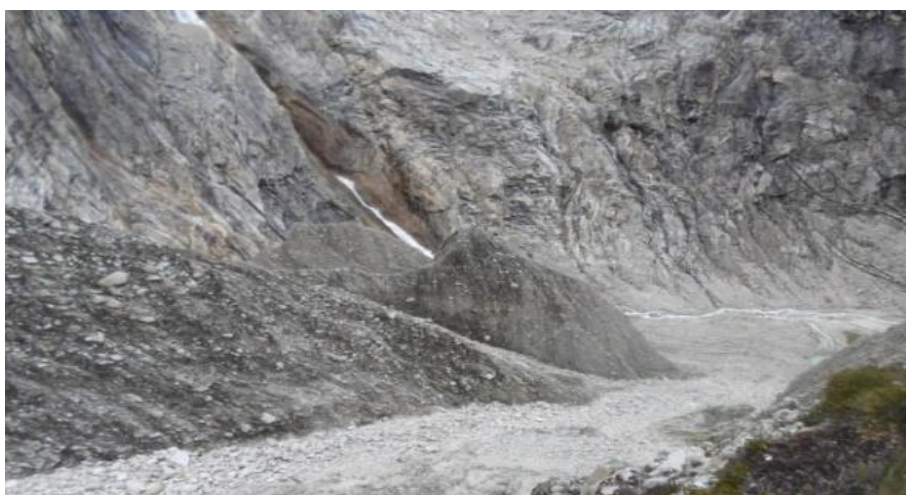
Otro sector con depósitos inestables, se observa en la parte inferior del acantilado sobre el cual drena la laguna, en este sector se observan restos de antiguas morrenas y depósitos aluvionales muy erosionados sobre laderas con fuerte pendiente. La caída de escombros o desborde de la laguna, arrastraría estos depósitos sobre la laguna Artesoncocha, (ver fotografía N° 13).

**Fotografía N° 13.-** Parte inferior del acantilado (vista anterior), con fragmentos de morrena erosionada, constituyendo potencialmente, material sólido de aporte hacia la laguna Artesoncocha.

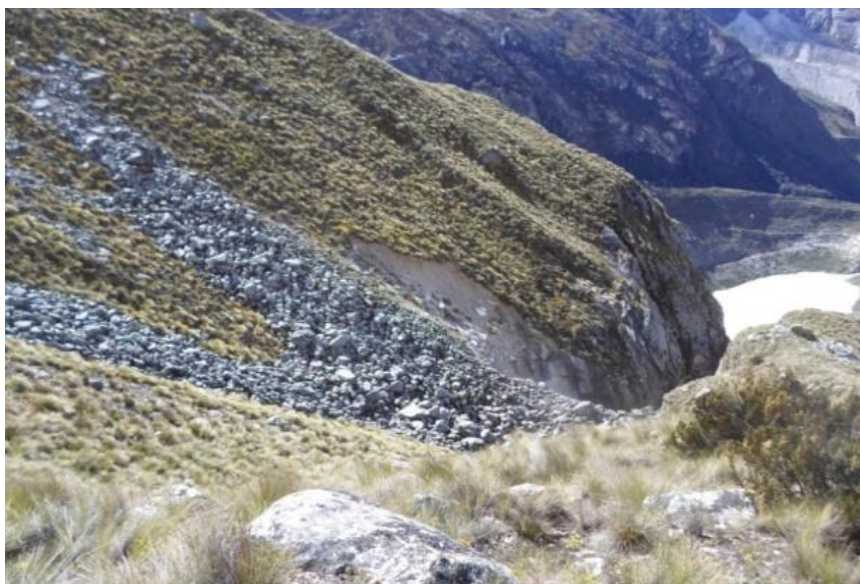
A lo largo del camino de acceso entre la laguna Artesoncocha Alta y laguna Artesoncocha, existen considerables depósitos de conos de escombros, en condiciones de alta inestabilidad, sobre laderas de montaña muy empinadas. Estos materiales constituyen depósitos con alto nivel de peligro por la dinámica gravitacional permanente y por la pendiente, estando expuestos a derrumbes provenientes de la parte alta. La presencia de sismos de mediana magnitud, podrían activar estos depósitos, transportando grandes cantidades de material sólido hacia la laguna Artesoncocha, incrementando su nivel de peligrosidad, (ver fotografía N° 14).

**Fotografía N° 14.-** Cono de escombros sobre la laguna Artesoncocha, con bloques de roca de 1-2 m de diámetro con alta inestabilidad y erosión activa. Potencialmente peligrosos por la fuerte pendiente. Un evento sísmico de mediana magnitud, podría provocar un considerable aporte de material hacia la laguna Artesoncocha.

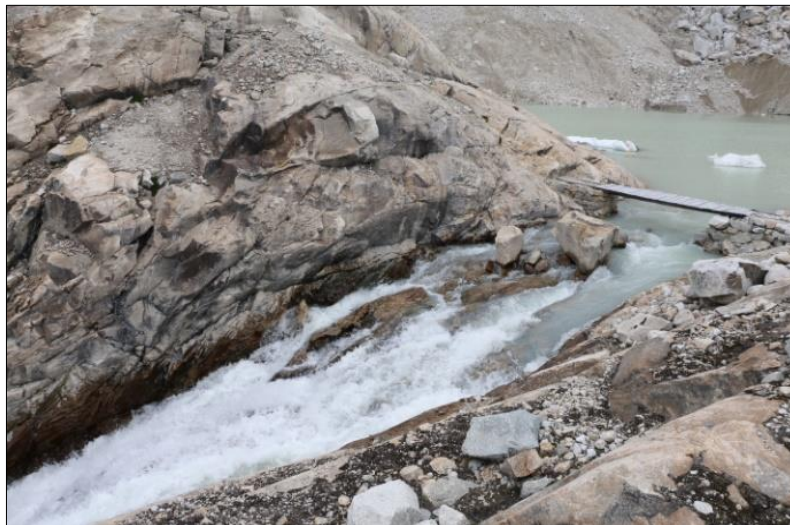
Por otro lado, la laguna “Artesoncocha Alta” descarga aproximadamente un caudal de  $1,14 \text{ m}^3/\text{s}$  (ver fotografía N° 16); este aforo se efectuó con el método del flotador que consiste en calcular la velocidad media del flujo y una área media de la sección y como resultado se tiene el caudal que discurre considerando que los datos de aforo se realizó en época lluvias.

Fotografía N° 16.- Desagüe de la laguna

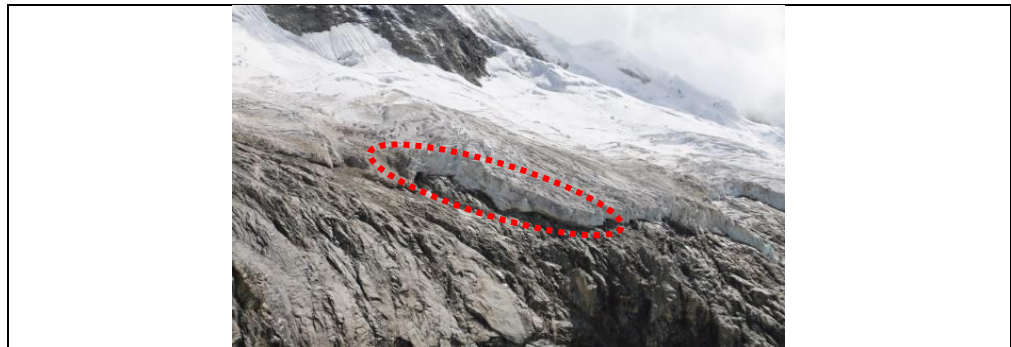
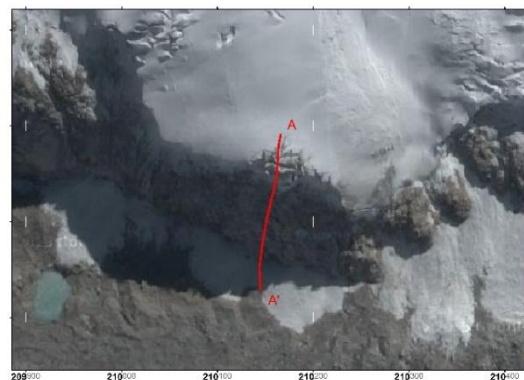
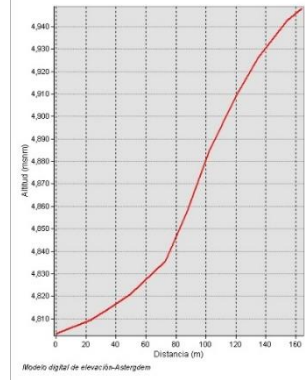
Las dos zonas (ver figura N° 07 y fotografías N° 17 y 18) identificadas tienen pendientes promedio de 42° (zona 1) y 45° (zona 2), sin embargo el impacto es sobre la lengua glaciar que ocupa el posible vaso de la laguna en formación. Estos datos muestran que en ambas zonas tienen pendientes pronunciadas (parámetro físico del glaciar) superior a 23° que es la pendiente máxima para ser estables los glaciares temperados (Portocarrero, 2014). También las zonas muestran presencia de grietas y seracs que condicionan la ocurrencia de avalanchas.

Fotografía N° 17.- Vista del frente glaciar - sección A-A', Zona 1

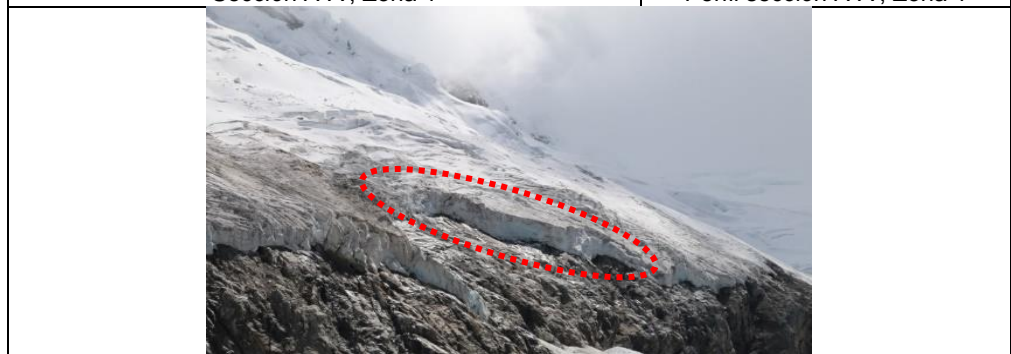
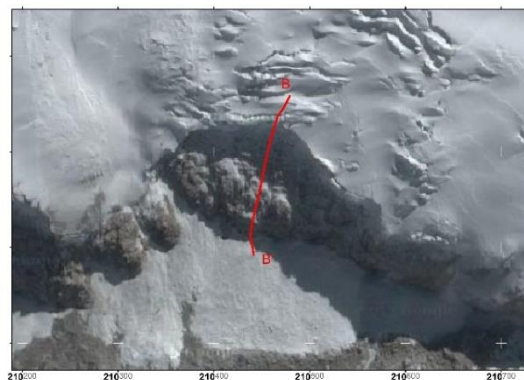
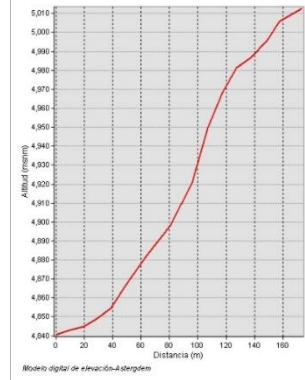
Fotografía N° 18.- Vista del frente glaciar - sección B-B', Zona 2
