RECONOCIMIENTO DEL NIVEL DE PELIGRO DE LAS LAGUNAS 513, COCHCA y RAJUPAQUINAN CON FINES DE SEGURIDAD Y APROVECHAMIENTO

Cordillera Blanca, Provincia de Carhuaz, Región Ancash

INFORME TÉCNICO N° 04

Huaraz, Abril de 2016

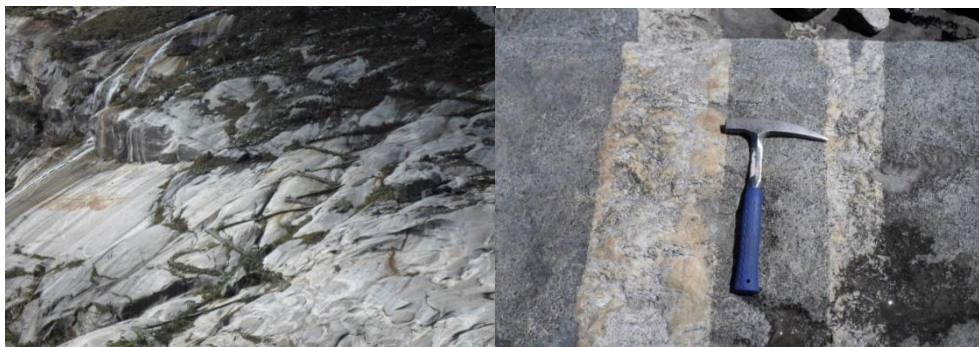
Litológicamente, las tres lagunas inspeccionadas se encuentran con características diferentes: La laguna 513 está constituido por un vaso de roca maciza de origen ígneo, compuesto predominantemente de granodiorita con colores claros y fuertemente fracturado en forma local y regional (ver fotografía N° 01); tanto la cabecera como los taludes laterales de esta laguna se encuentran en buenas condiciones de estabilidad, observando un reducido

Fotografía N° 01. Roca intrusiva tipo granodiorita, con abundante presencia de bandeamiento silíceo por enriquecimiento secundario. La roca es de buena competencia, pero se encuentra fuertemente fracturada en forma local y regional. El intemperismo y la meteorización originan bloques y fragmentos de diferente dimensión.

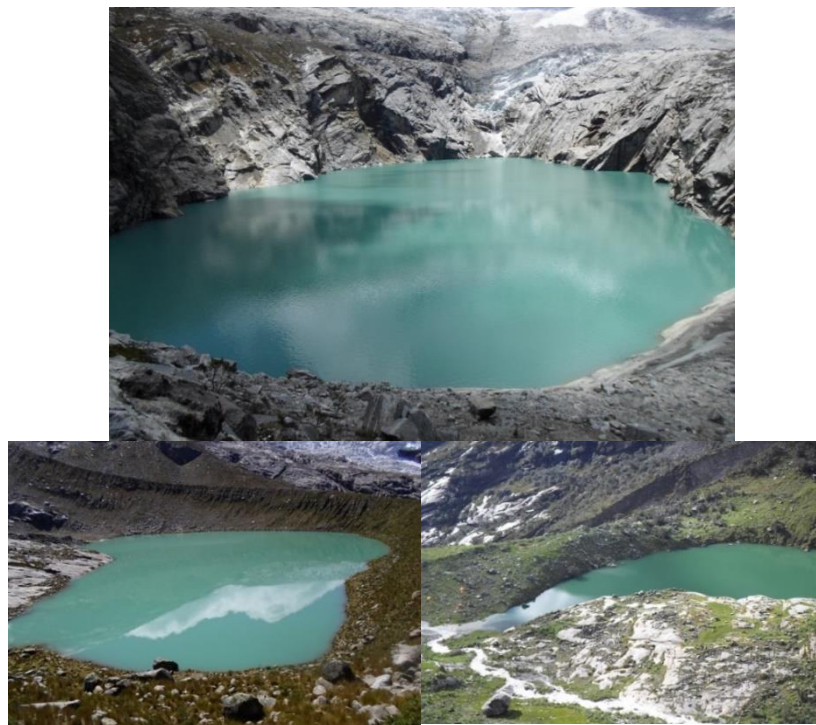
Localmente las tres lagunas muestran diferentes niveles de evolución geomorfológica: en la laguna 513 se observa el vaso conformado por afloramiento de rocas ígneas con taludes de fuerte pendiente, indicando una geodinámica mayormente de origen glaciar y por desborde de la laguna, sobresaliendo depósitos de escombros con grandes bloques de rocas granodioríticas hacia la margen izquierda. En la laguna Cochca, se observa una morrena circular de 25 a 30 m de altura que controla gran parte del volumen de agua almacenada; ésta morrena se caracteriza por una elevada inestabilidad hacia el talud externo, donde se observa fuerte erosión que podría originar colapso de la morrena con gran impacto hacia la parte baja de la subcuenca del río Cucchún. La laguna Rajupaquinan se encuentra con mayores niveles de estabilidad donde la morrena frontal que controla esta laguna se encuentra semiconsolidada con drenaje natural hacia el sur oeste, mediante el cual la laguna mantiene un volumen estable; hacia la cabecera limita con afloramientos de roca ígnea con buena competencia (ver fotografía N° 02).

Fotografía N° 02.- Morfología típica originada por erosión glaciar y control estructural sobre rocas de origen intrusivo, donde el hielo a modelado las rocas en favor de la pendiente facilitando el desplazamiento de grandes bloques y fragmentos que se desplazan hacia las partes bajas, originando morrenas y material de escombros.

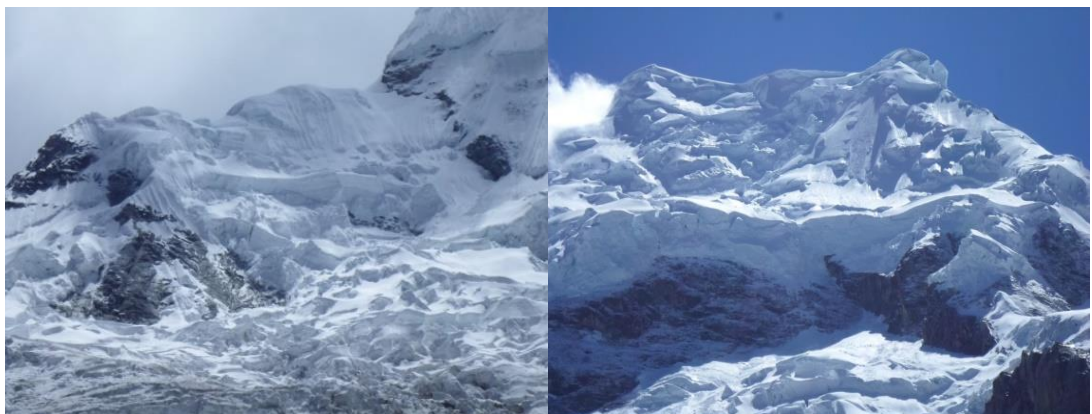
La laguna Cochca, es de moderada estabilidad, debido a la presencia de glaciares colgantes en la parte alta que podrían originar avalanchas y desborde de esta laguna, por otro lado, la morrena circular que controla esta laguna se encuentra erosionada hacia el talud externo que ante un sismo de gran magnitud, podría originar desborde y avalanchas hacia la quebrada principal.

Fotografía N° 03.- Parte alta de la laguna 513 y laguna Cochca, se observa sectores con glaciares colgantes que podrían originar avalanchas. Estas condiciones elevan el nivel de peligro de las lagunas, las cuales requieren un monitoreo permanente para minimizar el riesgo.

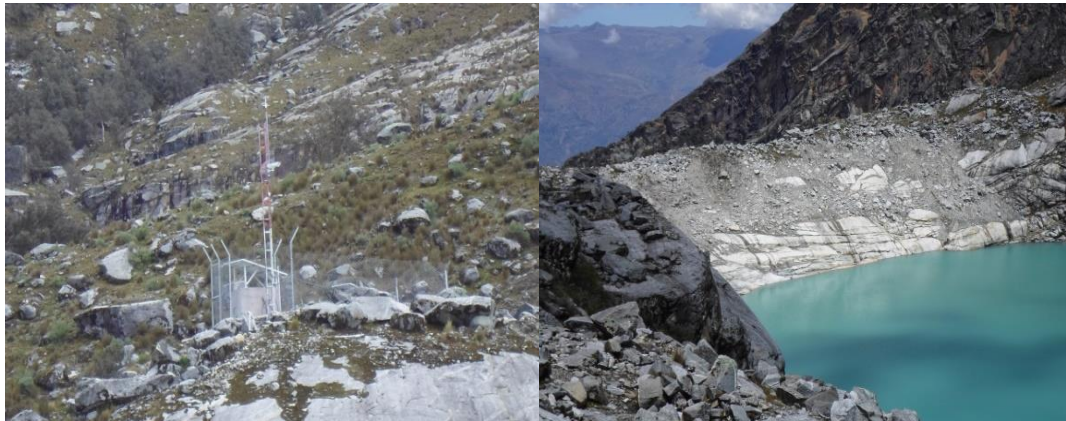
Fotografía N° 04.- Vista principal del Sistema de Alerta Temprana instalado en la laguna 513, sobre la margen derecha del dique de roca por encima del túnel existente. Este sistema permite alertar a la población en caso de producirse un evento extraordinario.

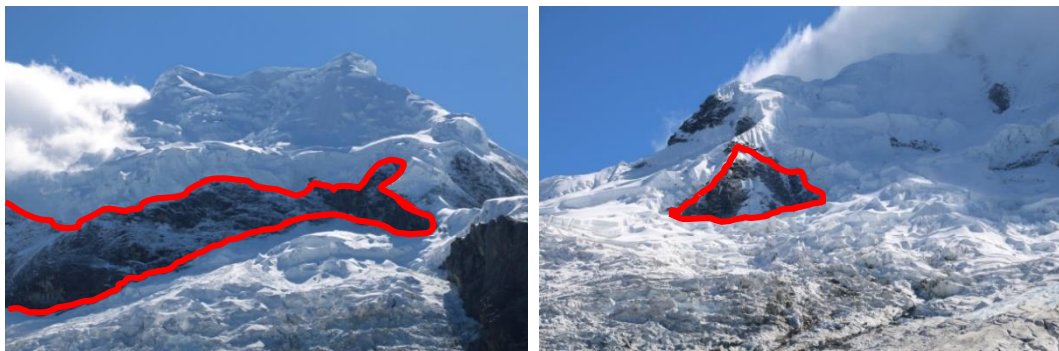
La reducción del área glaciar es notable en las zonas de color gris (ver figura N° 02), donde se expone el lecho de roca por debajo de glaciares con pendientes pronunciadas, originando glaciares colgantes con grandes masas de hielo, demostrando así el retroceso acelerado de los glaciares tropicales del Perú (Rabatel et al. 2013).

Figura. N° 02. Retroceso del glaciar y exposición del lecho rocoso (línea de color amarillo) y zona de donde se desprendió masas de hielo y bloques de roca en el evento de 2010 (derecha).

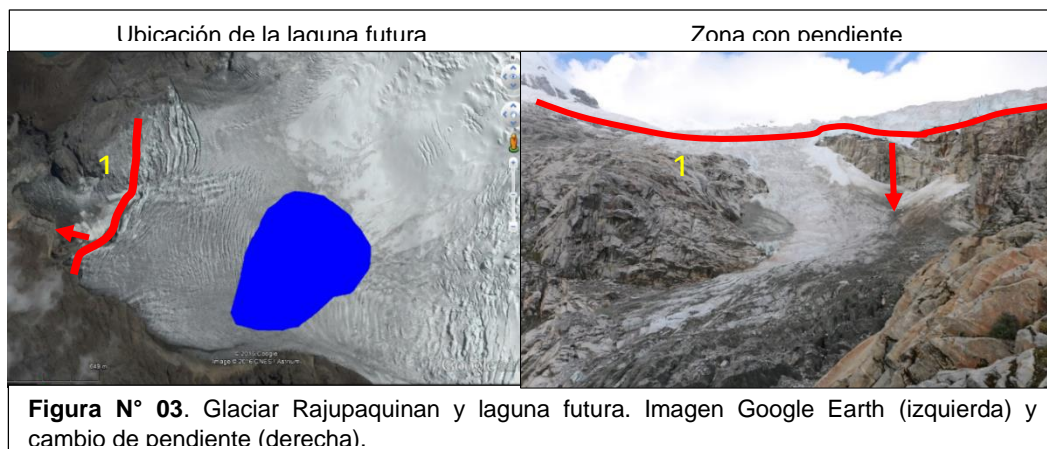
Este glaciar tiene condiciones para la formación de una laguna futura (ver figura N° 03) según los criterios morfológicos del glaciar (cambio de pendiente, zona sin grieta y seguida de la zona con grieta y el estrechamiento del frente glaciar por las laderas laterales) que permite definir la ubicación del posible vaso de la laguna. Cuando la lengua glaciar desaparezca, la laguna nueva que podría formarse, sería un peligro potencial que afectaría aguas abajo de la subcuenca, llegando a afectar a la laguna Rajupaquinan que podría generar un flujo de escombros de gran magnitud.

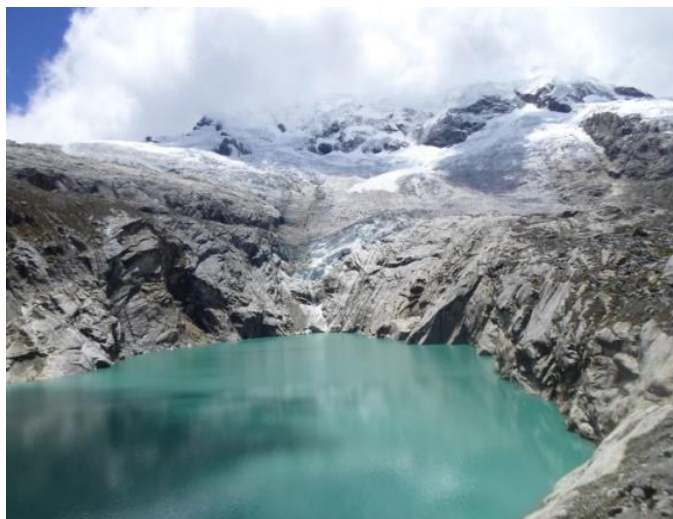
a) Laguna 513.- Esta laguna es de forma alargada, conformando un vaso en roca ígnea completamente cerrada, tiene taludes casi verticales y buena estabilidad por la presencia de rocas de buena competencia. Hacia la cabecera la laguna se encuentra en contacto con la lengua glaciar y hacia las partes altas existen glaciares colgantes que podrían originar avalanchas y oleaje en la laguna (ver fotografía N° 06). Sobre la margen izquierda, hacia el borde libre, existen depósitos de escombros que podrían ser arrastrados por un desborde de gran magnitud, motivo por el cual se ha construido un túnel a 23 m del borde libre, para desaguar y evitar desbordes por caída de avalanchas que podrían originar daños a lo largo de la quebrada, en el centro poblado de Acopampa y parte de la ciudad de Carhuaz.

Fotografía N° 06. Vista principal de la laguna 513, formada sobre un vaso de roca intrusiva con 84 m de profundidad, almacenando más de 8 millones de m³ de agua. Se observa que la lengua glaciar está fuertemente fracturada en forma local. Se ha construido un túnel a 23 m del borde para evitar desbordes en caso de avalanchas.

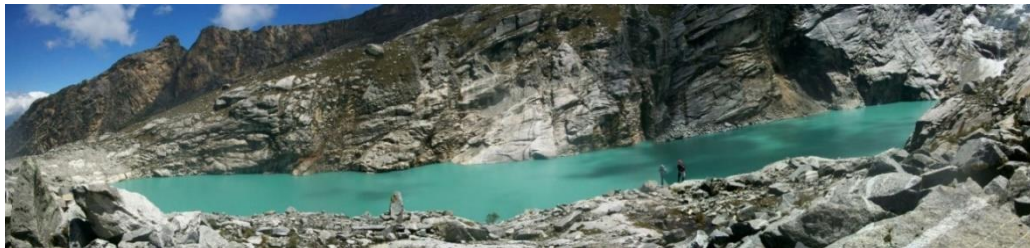
Actualmente esta laguna recibe el aporte del glaciar Cochca, tiene un vaso rocoso, con taludes interiores de 60% a 75% de inclinación, una longitud máxima de 826 m, ancho máximo de 314 m y profundidad máxima de 84 m; el volumen ha sido calculado en 8'746,223 m³ (UGRH 2007), altitud de 4431 m.s.n.m. y el borde libre es aproximadamente de 23 m (ver fotografía N° 07).

Fotografía N° 07. Vista de la laguna 513 desde la margen izquierda.

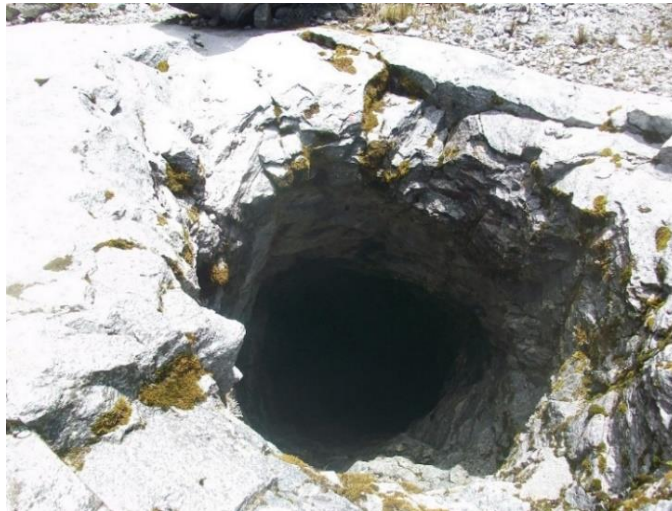
Fotografía N° 08. Se muestra el pique excavado en roca.

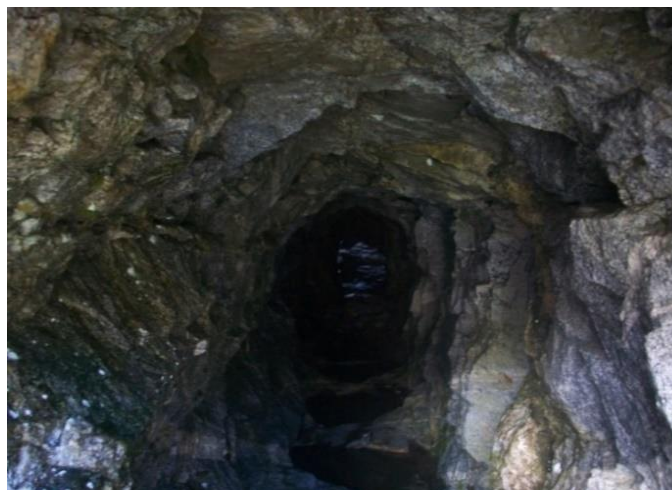
Fotografía N° 09. Vista del interior de la galería de descarga temporal.

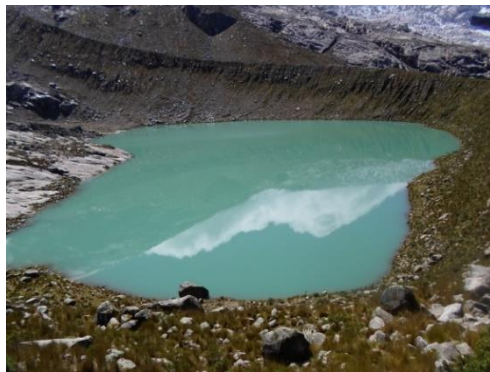
ocurrencia de avalanchas que podrían provocar desborde de consideración. Así mismo, se ha observado que la morrena circular que sostiene a la laguna se encuentra sobre una plataforma rocosa con fuerte pendiente, la misma que presenta algunos derrumbes locales hacia el talud interior y derrumbes con filtraciones permanentes hacia el talud exterior que drenan hacia la quebrada principal y sobre la laguna Rajupaquinan. En tal sentido esta laguna se considera con alto nivel de peligro frente a avalanchas de gran volumen.

Fotografía N° 10. Vista panorámica de la laguna Cochca, caracterizada por su morrena circular bastante uniforme, altura promedio de 25-30 metros, poco consolidada. Esta laguna tiene un peligro de moderado a alto por tener un dique morrénico erosionado hacia la parte externa y estar expuesto a avalanchas provenientes del glaciar.

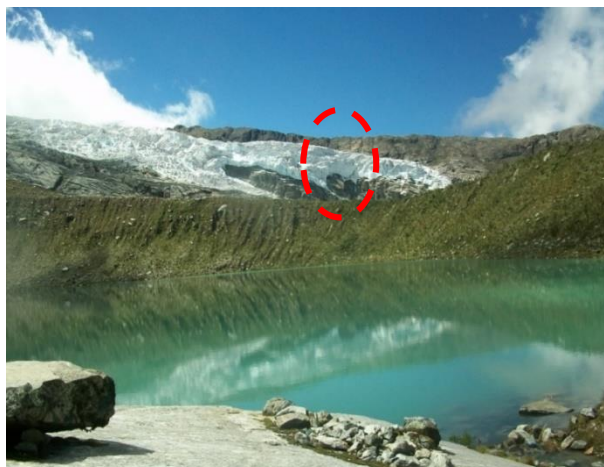
Fotografía N° 11. Zona inestable en la morrena lateral izquierda.

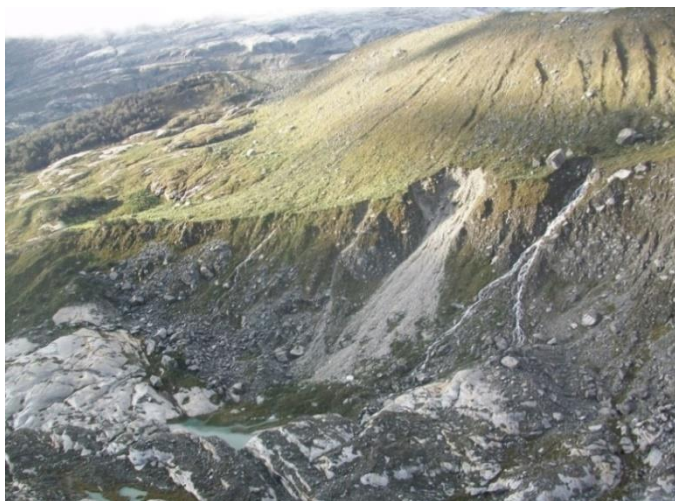
En el año 1953, fue intervenida esta laguna, en la que bajaron el nivel de las aguas a 3.00 m de profundidad. Aguas abajo de la laguna se tiene una pendiente bien pronunciada, pero llega a una zona de amortiguamiento (debajo del glaciar Cochca – ver fotografía N° 12).

Fotografía N° 12. Zona de amortiguamiento debajo de la morrena terminal.

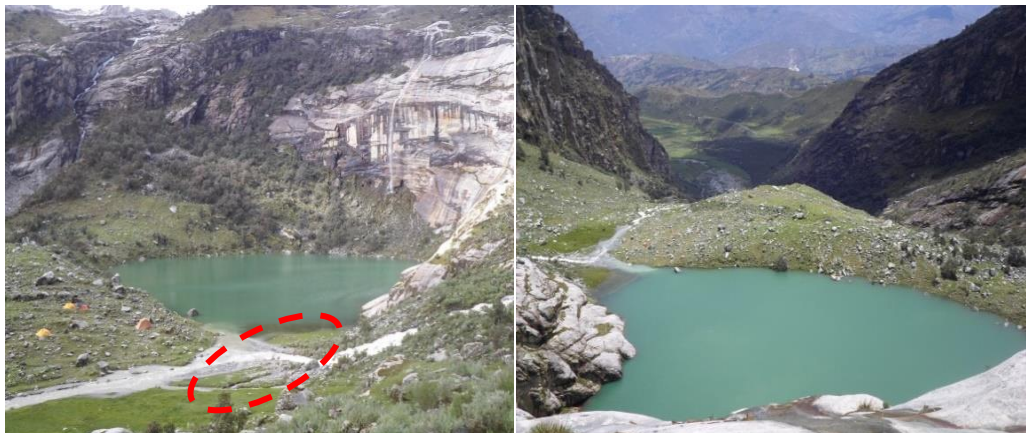
Fotografía N° 13. Vista panorámica de la laguna Rajupaquinan de reducida extensión y poco volumen. Rodeado de afloramiento de granodiorita en la cabecera y dique mixto (morrénico y roca) estabilizado. Tiene desfogue natural hacia un torrente que va a la quebrada (línea punteada de color rojo). Se considera de baja peligrosidad.

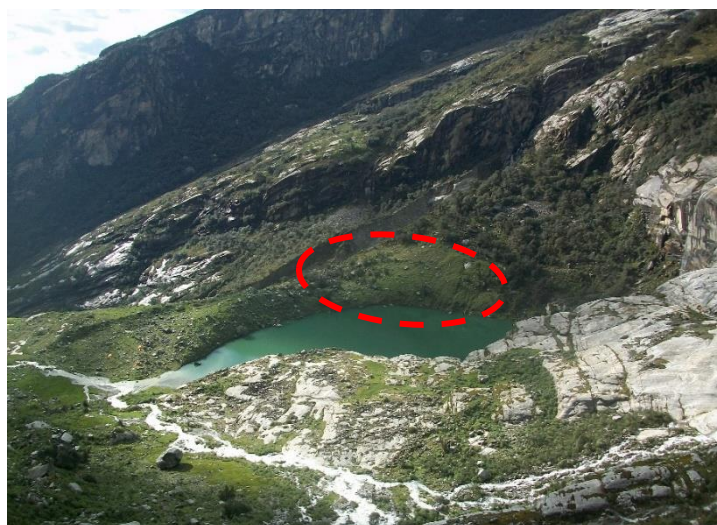
Esta laguna se ha formado entre la pequeña edad de hielo y 1962, tiene el aporte del glaciar Rajupaquinan, vaso rocoso y hacia el oeste se tiene una morrena lateral (ver fotografía N° 14– línea punteada), los taludes interiores en roca son casi verticales, mientras que los taludes sobre el material morrénico tienen en promedio de 30% a 45% de inclinación. La longitud máxima de 253 m, ancho máximo de 170 m y profundidad máxima de 27,40 m y un volumen de 462,407 m³ (UGRH 2007), el borde libre es aproximadamente de 5.00 m. El caudal que sale de ésta laguna es 0,05 m³/s.

Fotografía N° 14. Vista de la morrena.

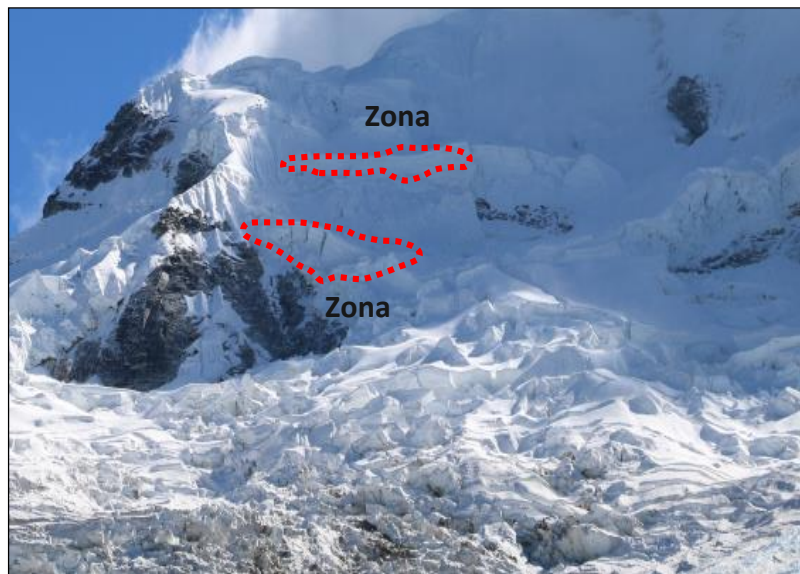
Se identificó 5 zonas con presencia de glaciares colgantes o inestables. Estas zonas podrían impactar en la laguna 513. Las zonas concentran diferentes volúmenes; la zona 1, 2 y 3 tienen volúmenes aproximados de 515344,03 m³, 462702,54 m³ y 255 610,23 m³ respectivamente, mientras que la zonas 4 y 5 tienen volúmenes de 2222391,54 m³ y 2890261,47 m³ respectivamente (ver fotografías 17 y 18).

Fotografía N° 17. Glaciares colgantes de las zonas 2 y 3 en dirección a la laguna 513.

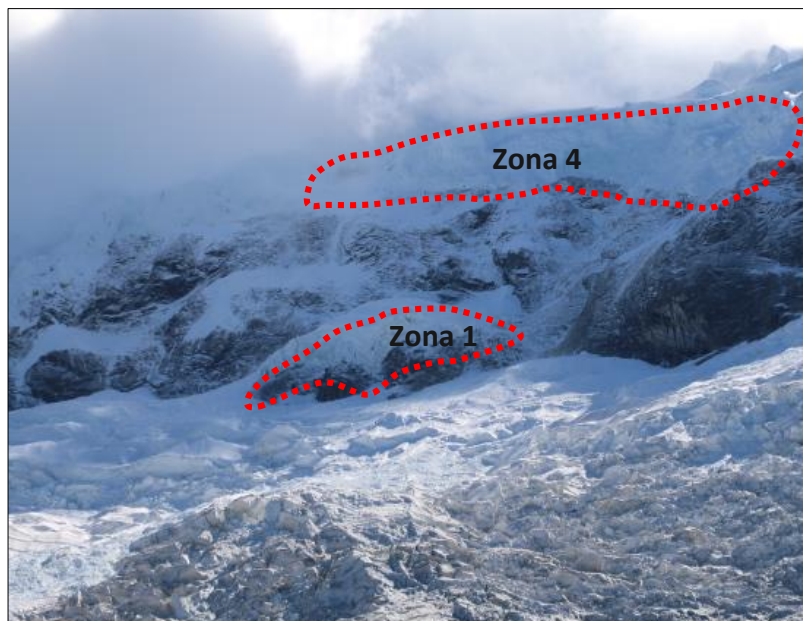
Fotografía N° 18. Glaciares colgantes de las zonas 1 y 4 en dirección a la laguna 513.

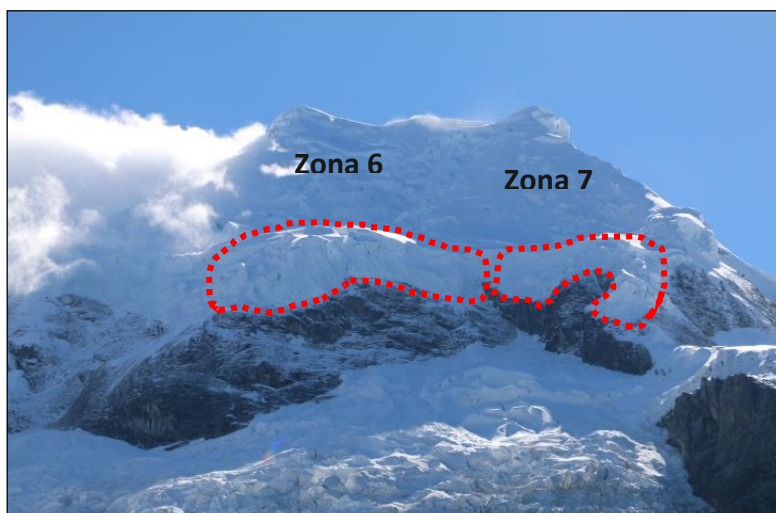
Se identificó 2 zonas con glaciares colgantes que podrían impactar en la laguna Cochca. Teniendo en cuenta la divisoria de flujo glaciar (ver figura N° 06), la masa glaciar al lado izquierdo tiene un volumen aproximado de 1700361,82 m³ (zona 6, fotografía N° 19) y al lado derecho tendría un volumen de 3131333,04 m³ (zona 7, fotografía N° 19). Ambas masas glaciares son el inicio de avalanchas de hielo, descubriendo cada vez más el lecho rocoso y convirtiéndose aún más en zonas inestables.

Fotografía N° 19. Glaciares colgantes en dirección a la laguna Cochca.

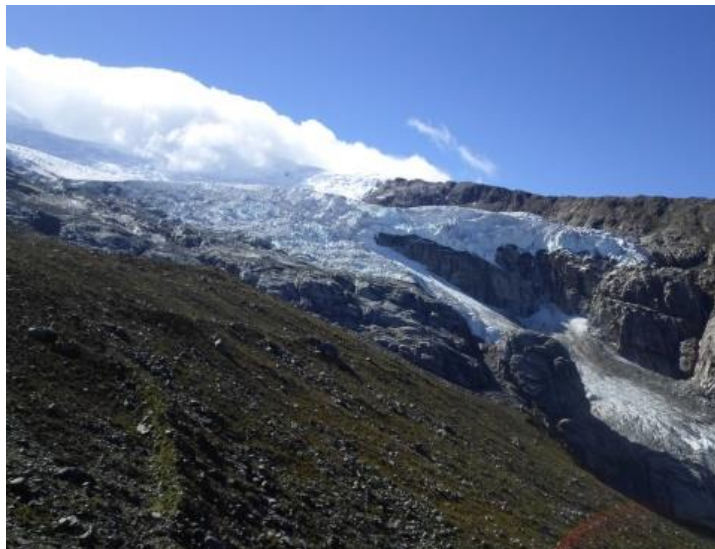
Fotografía N° 20.
Al sur del glaciar Rajupaquinan, se observa el frente glaciar con taludes verticales que se desploman por empuje de las partes altas, originando avalanchas locales en forma permanente.

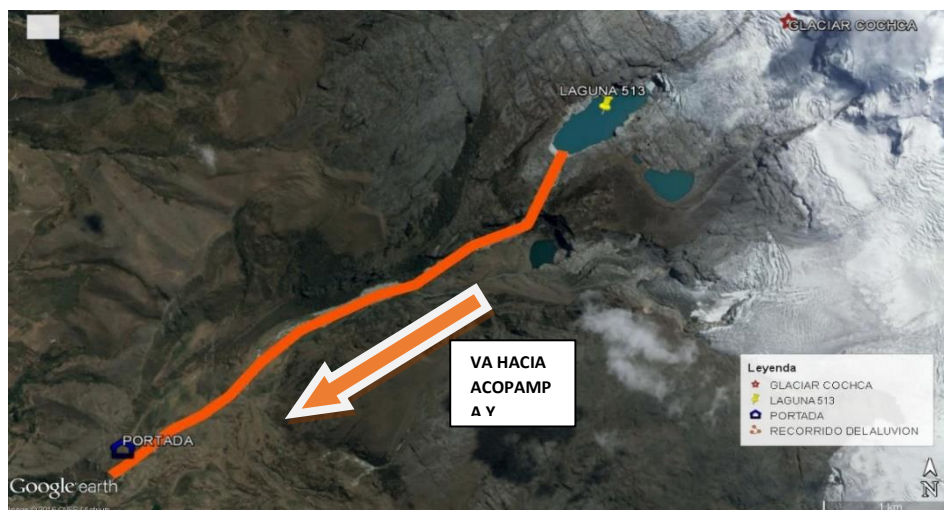
La laguna en las últimas 3 décadas es escenario de rápidos y violentos movimientos de masa, donde los trabajos de ingeniería (el túnel de desagüe) y el borde libre de 23 m del dique de roca, han disipado el desborde de la laguna. Sin embargo la presencia de glaciares colgantes con volumen superior al evento ocurrido al 2010 ($> 400\,000\text{ m}^3$), podría generar oleajes y desborde de la laguna ocasionando un aluvión y daños en la parte baja de la subcuenca (ver figura N° 09).

Figura N° 09. Posible recorrido del aluvión.

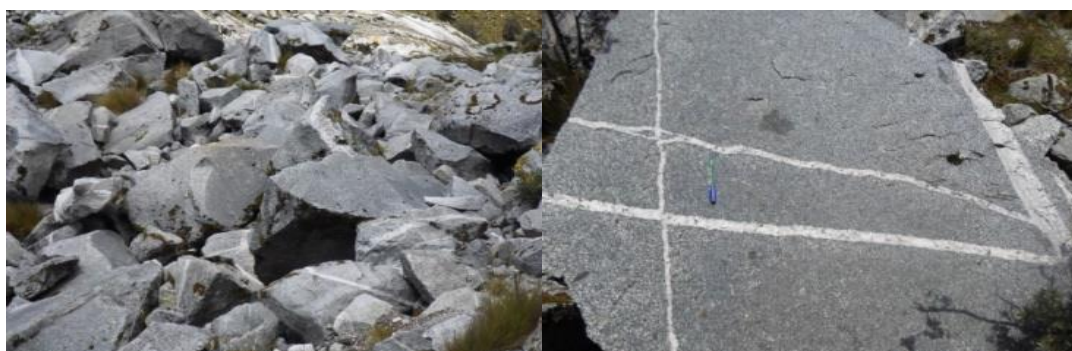
Hacia el sector sur y suroeste de la laguna 513 se ha observado depósitos de escombros distribuidos en forma caótica, conformado por bloques grandes de 2 a 3 m de diámetro, los cuales podrían ser arrastrados en caso de ocurrir un desborde de la laguna (ver fotografía N° 21). Estos sectores tienen condiciones de alta peligrosidad por la considerable carga que significan como material que podría ser transportado por una avalancha, acá es importante dimensionar el volumen de material que podría ser transportado.

Fotografía N° 21. Roca granodiorítica y material de escombros con gran volumen en el entorno de la laguna 513, que constituyen material fácilmente transportable en caso de ocurrir avalanchas o desbordes. Incrementan el nivel de peligro de esta laguna.

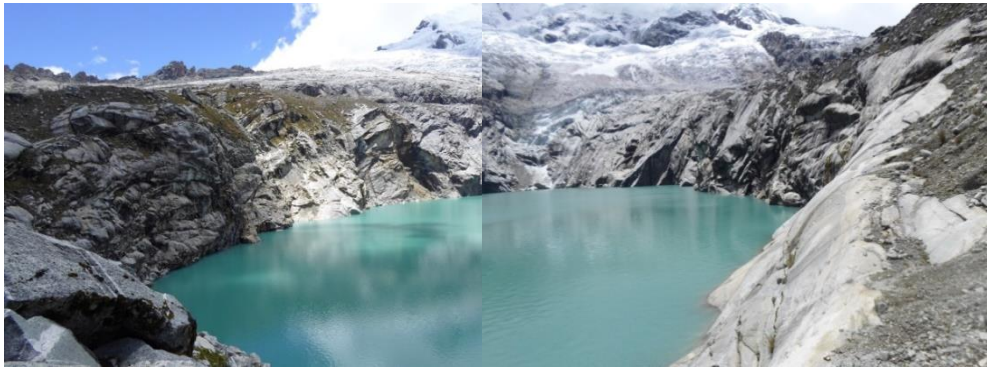
El análisis del control estructural en la laguna 513, marca claramente dos patrones dominantes: uno en forma paralela al eje de las principales quebradas y otro transversal que origina el fracturamiento local dando lugar a la formación de depósitos de escombros (ver fotografía N° 22). El control estructural asimismo ayuda a estimar la probabilidad de formación de nuevas lagunas sobre lenguas glaciares como es el caso del glaciar Rajupaquinan, donde se evalúa una depresión estructural que podría convertirse potencialmente en una laguna.

Fotografía N° 22. Características estructurales importantes en el entorno de la laguna 513. Se observa hasta dos alineamientos principales: uno NE-SO sobre el eje longitudinal de la laguna y otro NO-SE en forma transversal a la anterior.

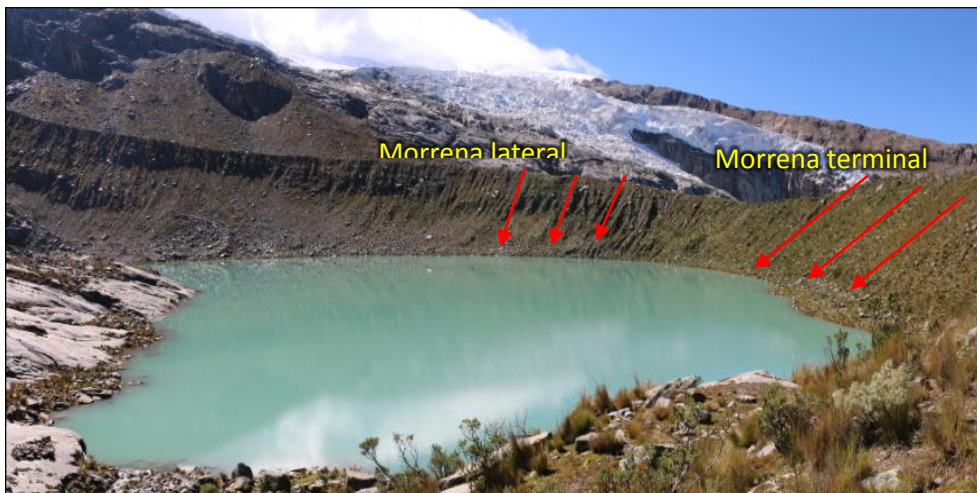
Se estima que esta laguna tiene moderada estabilidad. La morrena terminal tiene un borde libre entre 25-30 m con pendiente promedio entre 60% y 75%. La morrena lateral izquierda muestra erosión en los taludes internos del vaso con pendientes promedio de 60% (ver fotografía N° 23). Además, existe vegetación en los taludes internos que estabiliza los deslizamientos de material morrénico con mayor densidad en la morrena terminal debido al contenido de humedad. Ante un impacto fuerte de una avalancha en la laguna podría erosionar fuertemente la morrena terminal. En consecuencia, se requiere determinar el espesor de la morrena y definir su estabilidad.

Fotografía N° 23. Vaso de la laguna Cochca, donde se muestra la morrena lateral izquierda y terminal.

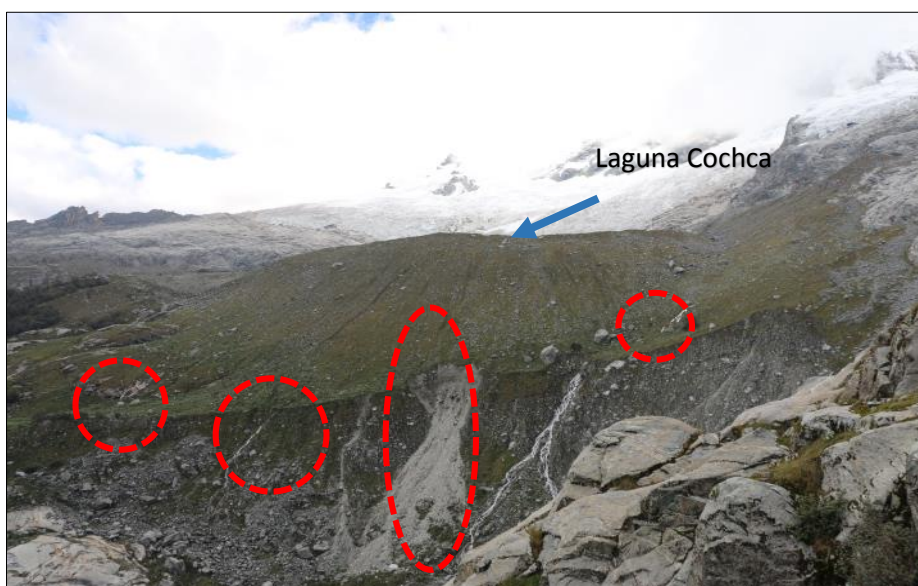
En la parte inferior del talud externo de la morrena que controla a la laguna Cochca, existen pequeñas filtraciones y derrumbes locales que van marcando la inestabilidad de la misma. En caso de incrementarse estos procesos podrían acelerar la inestabilidad del talud, debilitando la morrena con probabilidad de ocurrencia de un desborde (ver fotografía N° 24). En estos sectores se requiere un monitoreo permanente para medir el incremento de los procesos de origen hídrico y gravitacional y estimar el nivel de peligro que significa la laguna, sobre todo ante la presencia de un sismo de gran magnitud.

Fotografía N° 24. Filtraciones (líneas punteadas de color rojo) en la morrena terminal de la laguna Cochca.

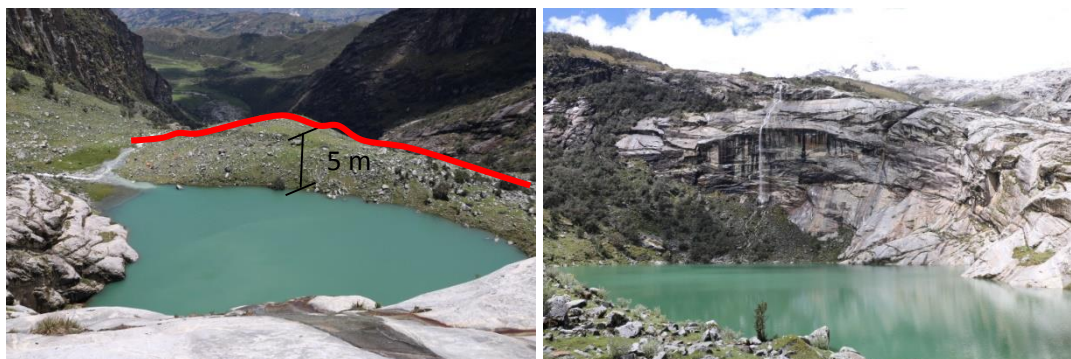
Fotografía N° 25. Laguna Rajupaquinan, Fotografía izquierda muestra la capa de la morrena terminal sobre el lecho rocoso y Fotografía derecha vista de la parte posterior cerca del lecho rocoso con pendiente pronunciada.

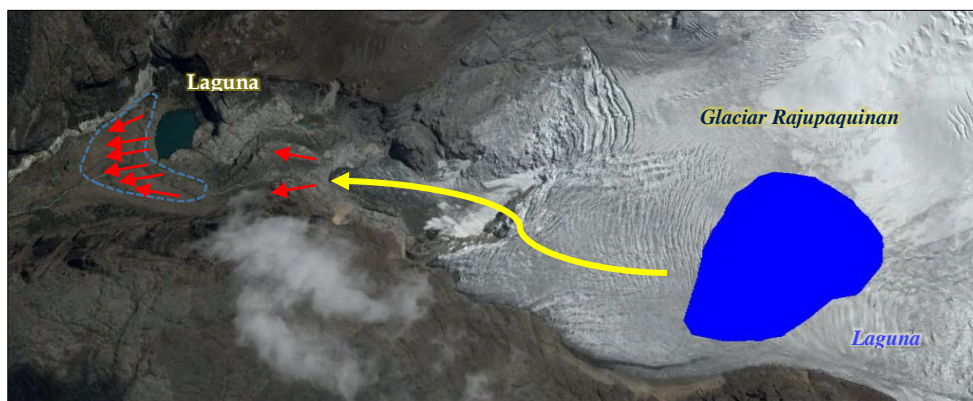
Por otro lado, la posible laguna futura en el glaciar Rajupaquinan sería un peligro por su ubicación (zona alta) y su gran cantidad de volumen de agua que almacenaría, ocasionando una cadena de procesos (avalancha-oleaje-impacto en el dique-flujo de escombros). Esta condición podría generar el desborde de la laguna Rajupaquinan o erosión por completo de la morrena terminal depositada sobre el lecho de roca (ver figura N°10). Esto podría incrementar el volumen de escombros y agua que destruiría todo a su paso aguas abajo de la quebrada Chucchún.

Figura N° 10. Ubicación de la posible laguna futura y erosión de la morrena terminal de la laguna Rajupaquinan, imagen del Google Earth 2013.
