INFORME DE EVALUACIÓN DE RIESGO POR SISMO EN EL ASENTAMIENTO HUMANO 31 DE DICIEMBRE, DISTRITO DE VENTANILLA, PROVINCIA CONSTITUCIONAL DEL CALLAO, REGIÓN CALLAO

ASENTAMIENTO HUMANO
31 DE DICIEMBRE

ELABORACIÓN DEL INFORME TÉCNICO

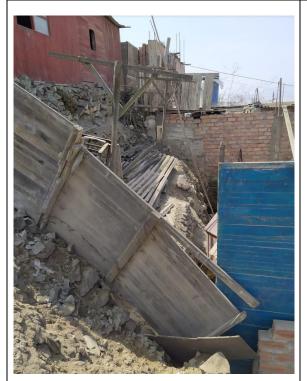
Desnivel entre los lotes 3 y 4 de la Mz B

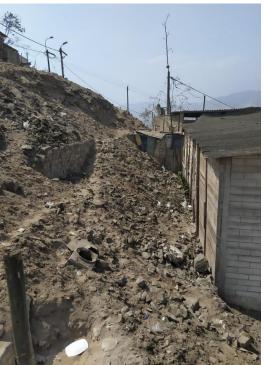
Vista del desnivel entre la Av. Lima y la vivienda Mz. B Lt. 8.

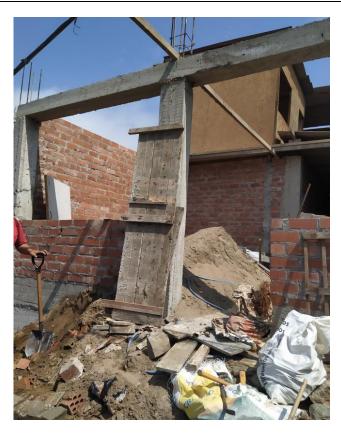
Vista de la vivienda de la Mz. B Lt. 12 en proceso constructivo. Se evidencia tubería de desagüe en muro que reduciría la resistencia de la viga cuando construya.

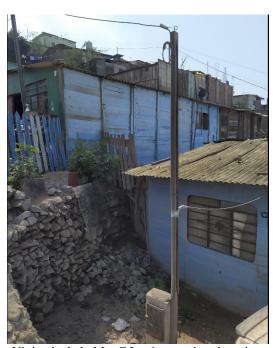
Vivienda de la Mz. C Lt. 6 apoyada sobre pirca

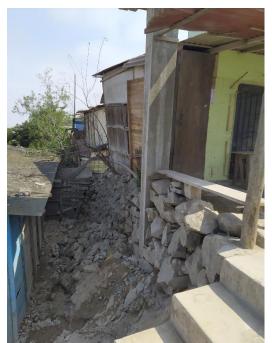
Vivienda de la Mz. C Lt. 10 apoyada sobre pirca.

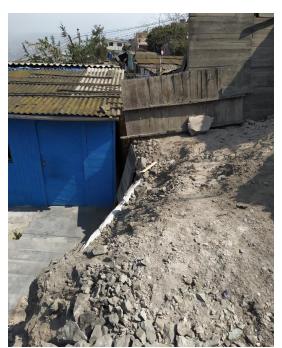
Desnivel entre los lotes 15 (izquieda) y 14 (derecha) de la Mz. C

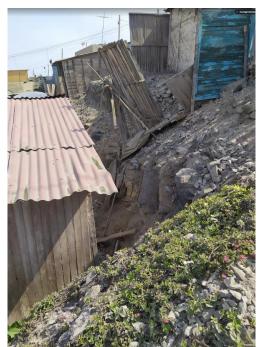
Desnivel entre los lotes 18 (izquieda) y 17 (derecha) de la Mz. C

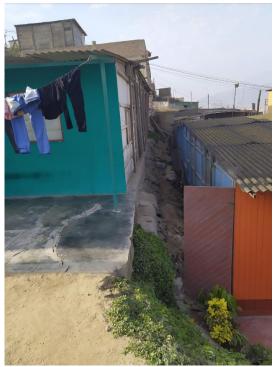
Desnivel entre los lotes 7 (izquieda) y 6 (derecha) de la Mz. D

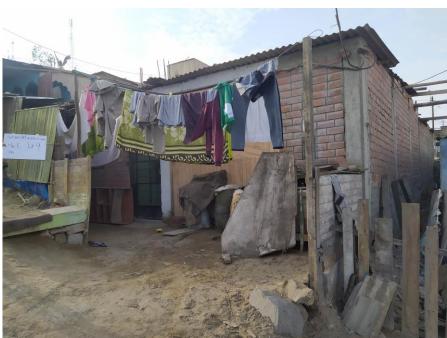
Vivienda de la Mz. E Lt. 9 que le falta elemento estructural (viga), presentando deficiencia de transferencia de cargas.

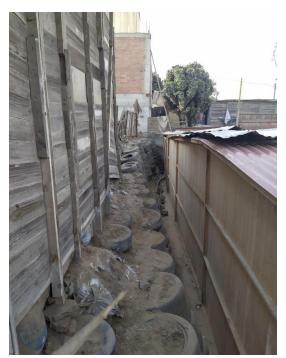
Desnivel entre los lotes 11 (izquieda) y 10 (derecha) de la Mz. E

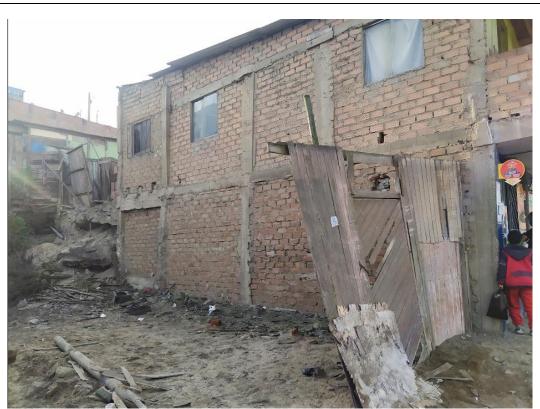
Vivienda de la Mz. F Lt. 1 donde se aprecia que sus columnas no presentan verticalidad. No presentan continuidad de vigas del segundo nivel.

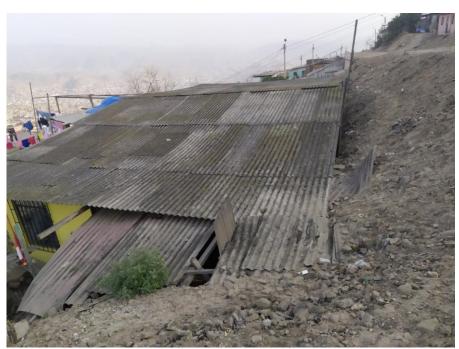
Falta de muro de contención entre la Av. Lima y el lote 12 de la Mz. G

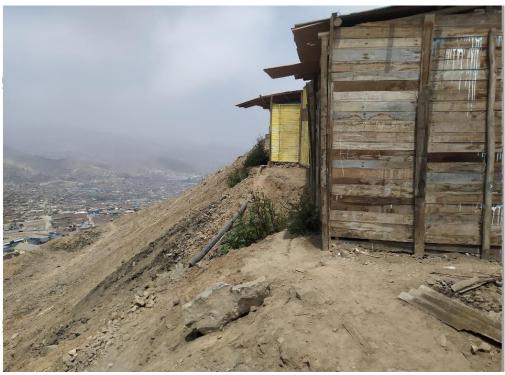
Vista de la Mz G2 (Educación) cerca a desnivel de terreno, Jr. La Libertad

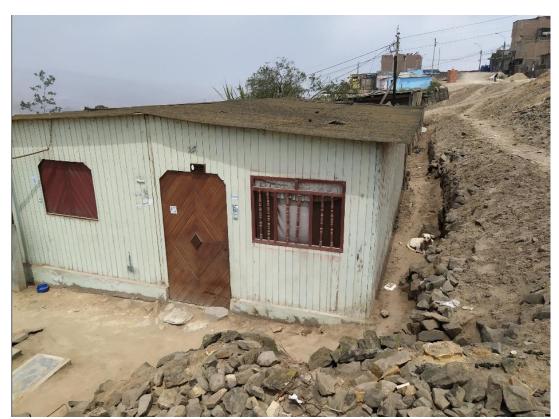
Falta de muro de contención entre la Jr. S/N el lote 8 de la Mz. E2

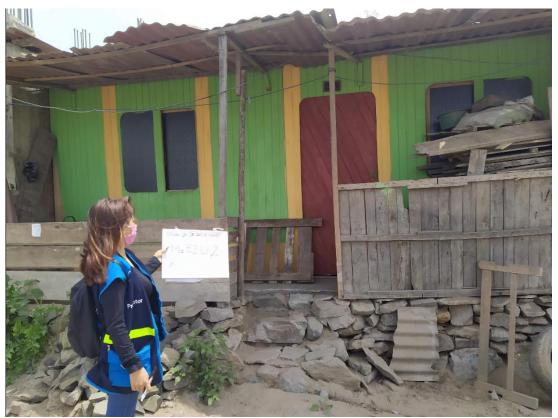
Vivienda de la Mz E2 Lt. 2 apoyada sobre pirca. Vivienda tomada desde el Jr. La Libertad

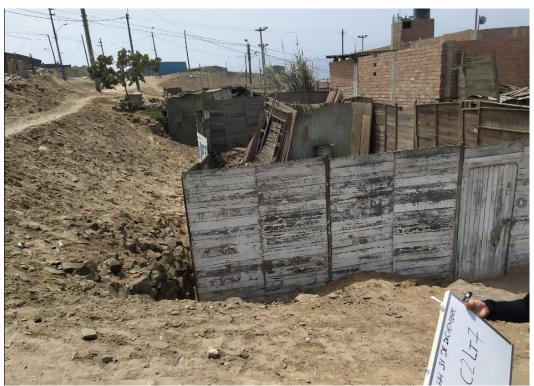
Falta de muro de contención entre el Jr. S/N y los lotes 7 y 8 de la Mz. C2

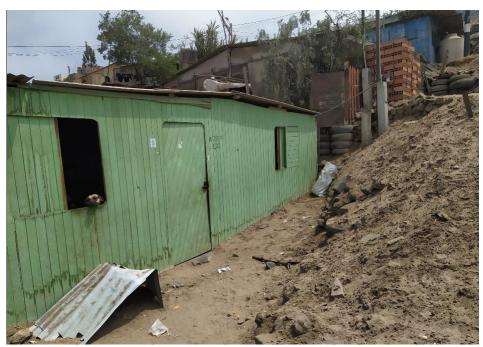
Vista de las viviendas de la Mz E1 apoyadas sobre neumáticos, imagen tomada desde el Jr. Loreto

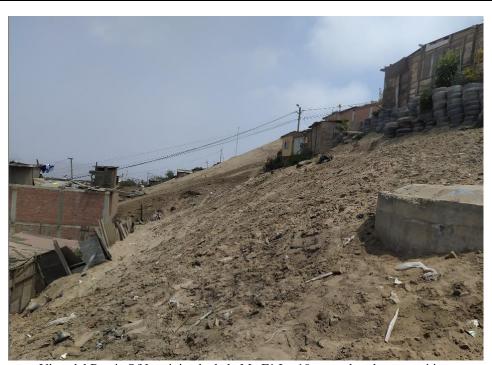
Vista del Pasaje S/N y vivienda de la Mz F1 Lt. 10 apoyada sobre neumático.

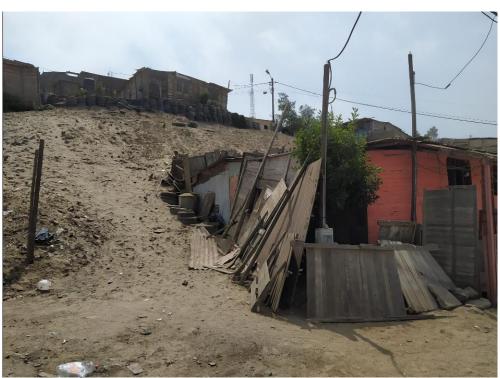
Vista de la Mz. F1 Lt 2, el pasaje S/N y vivienda de la Mz F1 Lt. 10 apoyada sobre neumático. Imagen tomada desde la Av. Lima.

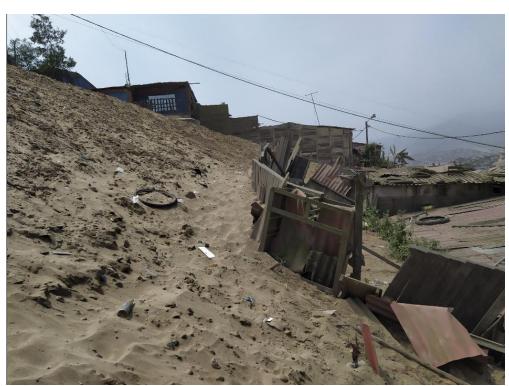
Vista posterior de las manzanas F1 Lt 2 y F1, donde se aprecia maderas que contienen el terreno arenoso.

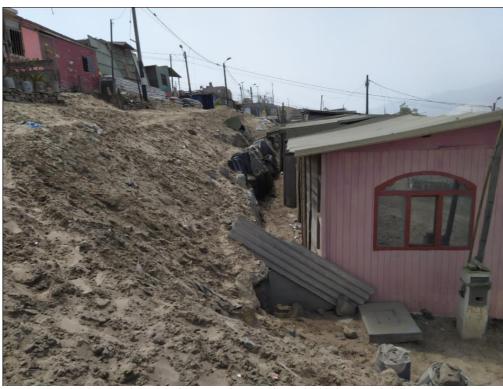
Falta de muro de contención entre el Jr. La Libertad y los lotes 7 y 8 de la Mz. F1

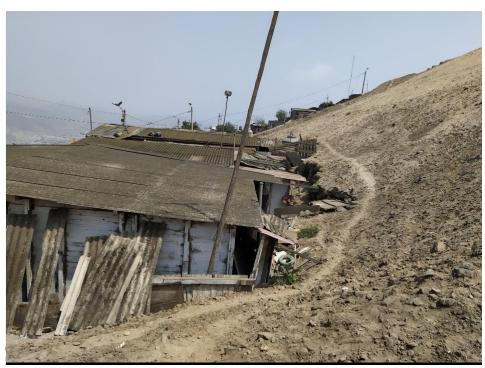
Vista viviendas (lado izquierdo) de la Mz. G1, se aprecia que el desnivel del terreno es apoyado sobre neumáticos.

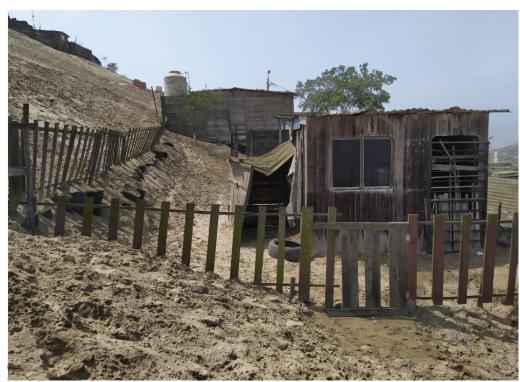
Falta de muro de contención para evitar deslizamiento del terreno hacia la vivienda del lote 7 de la Mz. J1

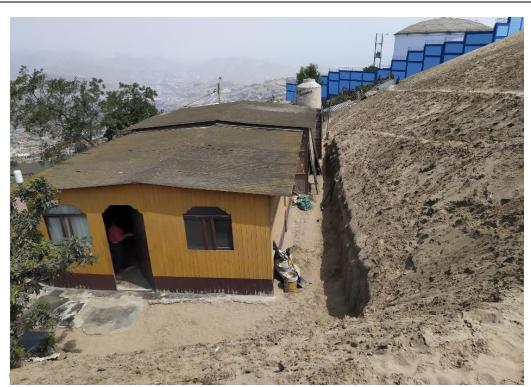
Falta de muro de contención para evitar deslizamiento del terreno hacia la vivienda del lote 8 de la Mz. J1
