**Informe Técnico N° A7128**

# EVALUACIÓN DE PELIGROS GEOLÓGICOS EN EL CASERÍO SAN ISIDRO

Región Amazonas  
Provincia Utcubamba  
Distrito Cajaruro

MARZO  
2021

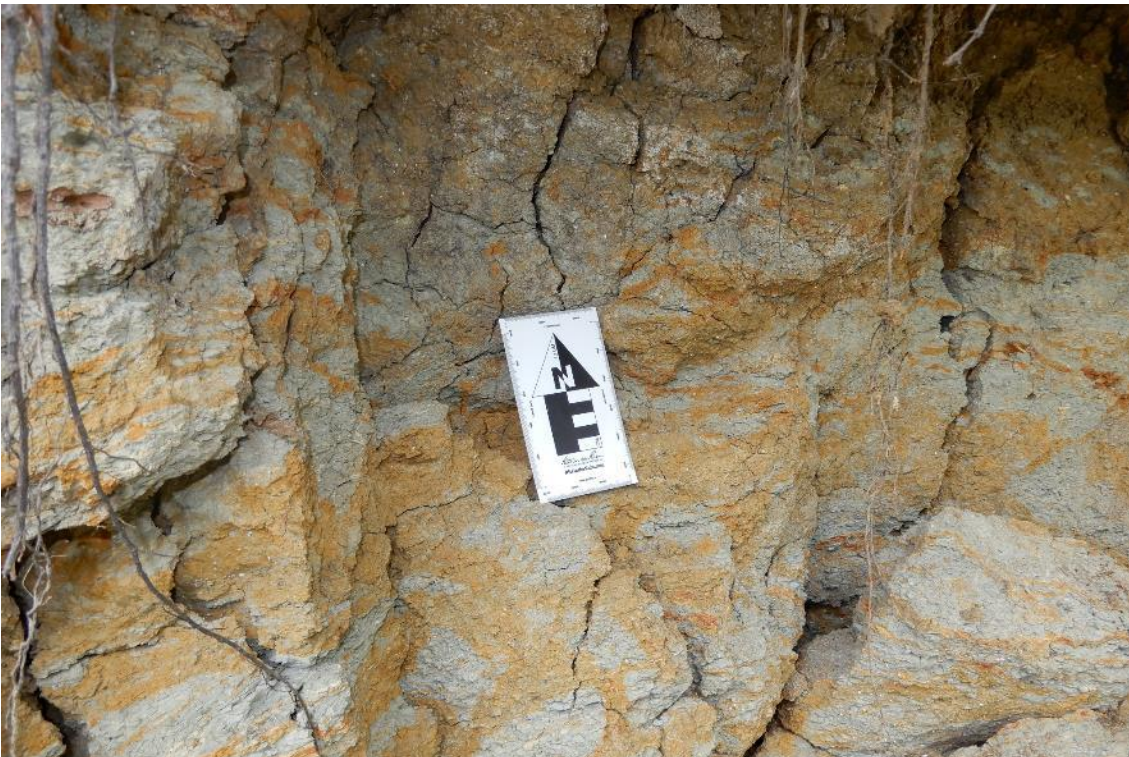
En el área inspeccionada afloran principalmente rocas sedimentarias de la Formación Celendín (fotografía 1). El movimiento evaluado, se originó en calizas margosas nodulares intercaladas con lutitas y limolitas abigarradas, en estratos delgados, en los escarpes dejados por los eventos de movimiento en masa, se observa la roca altamente meteorizada y muy fracturada. Debido a la actividad tectónica en la zona, se observa también un intenso fallamiento local (figura 4), estas características de las rocas, hacen que las precipitaciones pluviales se infiltren fácilmente en su interior y generen inestabilidad en las laderas.

**Fotografía 1.** Lutitas grises con nódulos calcáreos meteorizados de la Formación Celendín, ubicadas en las coordenadas UTM WGS-84, Zona 17S, Este:814330 y Norte: 9350044.

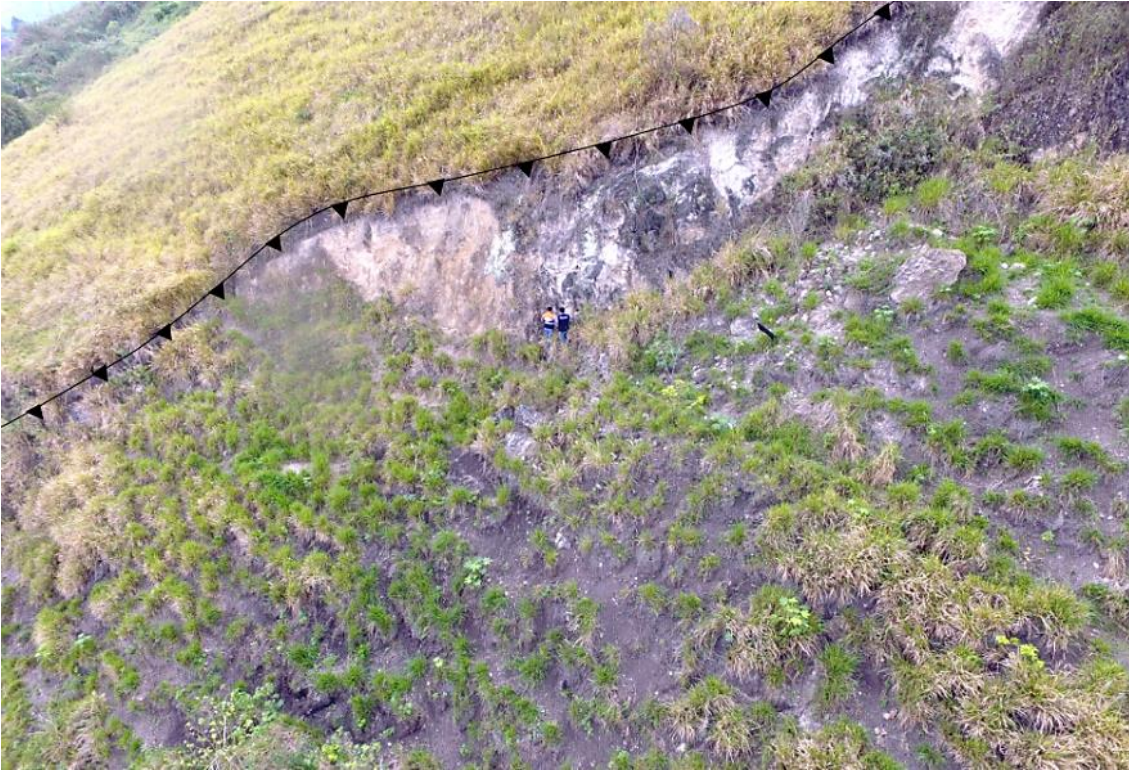
**Figura 4.** Flanco izquierdo del escarpe principal, conformado por calizas grises margosas meteorizadas, Formación Celendín.

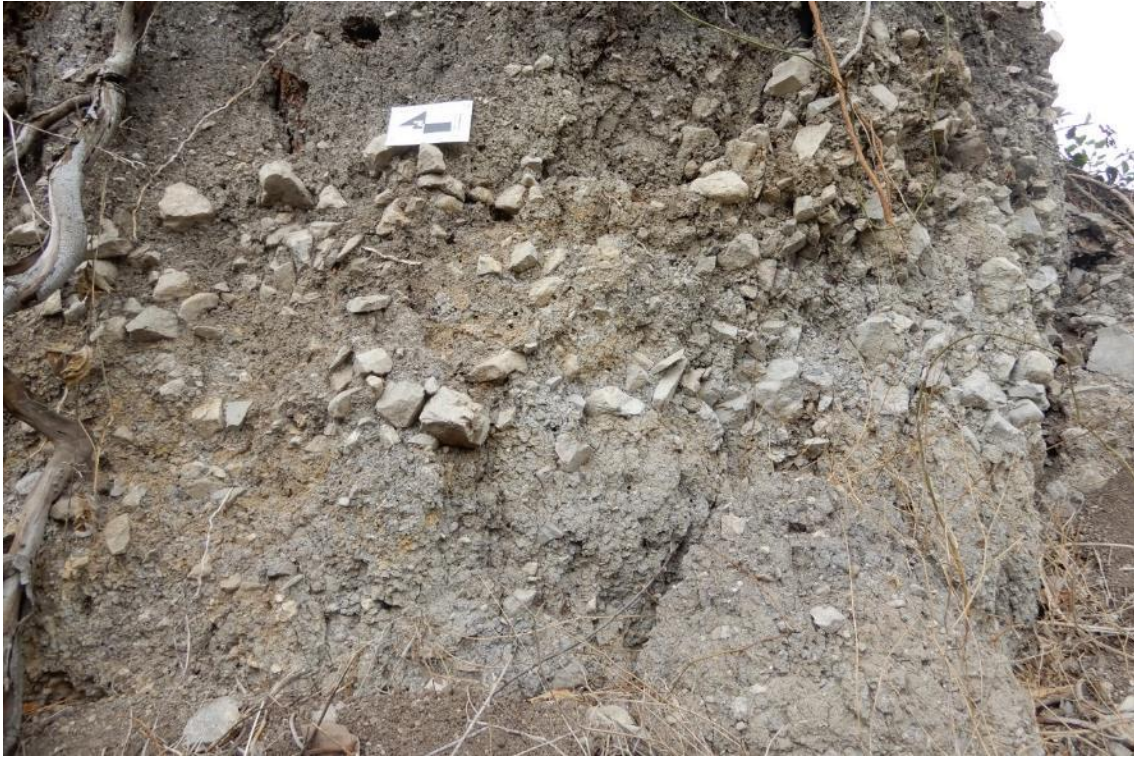
Sedimentos constituidos por gravas angulosas dentro de un matriz limo arcillosa; se presentan sueltos y con escasa cohesión, los cuales presentan malas características geotécnicas (fotografía 2).

**Fotografía 2.** Depósito coluvio deluvial clastos y bloques angulosos, envueltos en una matriz limo arcillosa, ubicado en las coordenadas UTM WGS-84, Zona 17S, Este:814754 y Norte: 9350020.

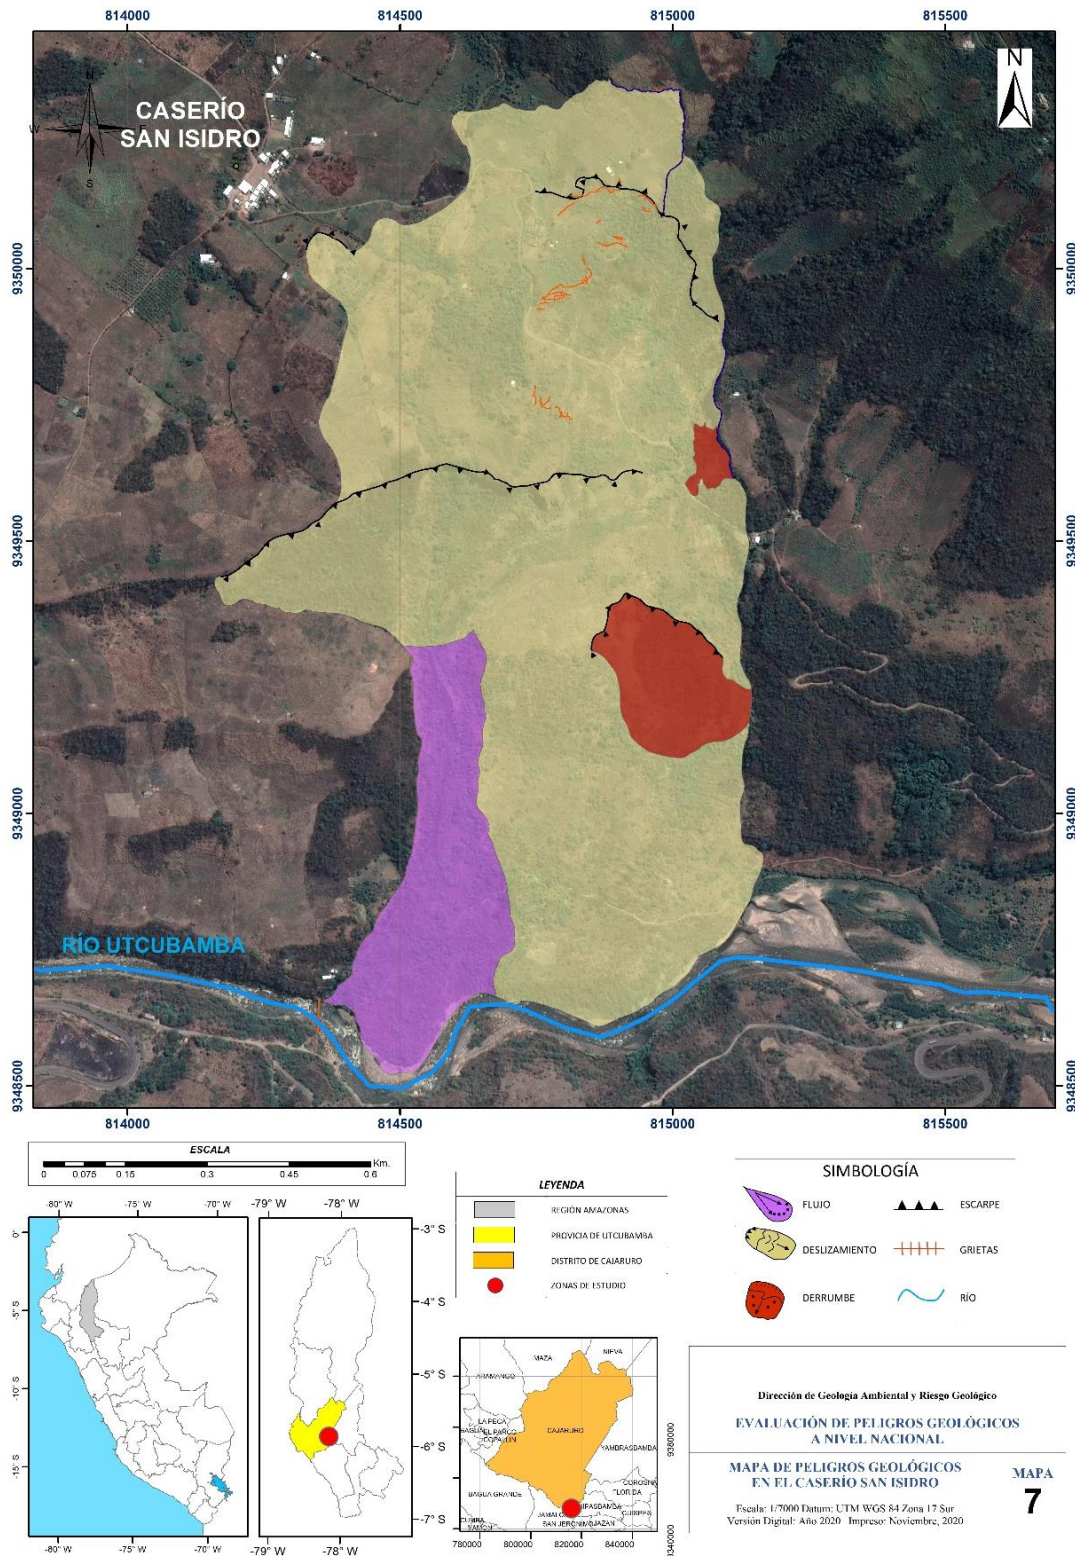
Estos movimientos en masa, tienen como causas o condicionantes factores intrínsecos, como son la geometría del terreno, la pendiente, el tipo de roca, el tipo de suelos, el drenaje superficial-subterráneo, la cobertura vegetal. Se tiene como “detonantes” de estos eventos las precipitaciones pluviales periódicas y extraordinarias, así como la sismicidad y factores antrópicos como la migración de cultivos, con riego constante por inundación que saturan los terrenos en las laderas, generando inestabilidad (figura 8).

Figura 8. Mapa de Peligros Geológicos caserío San Isidro (elaboración propia).

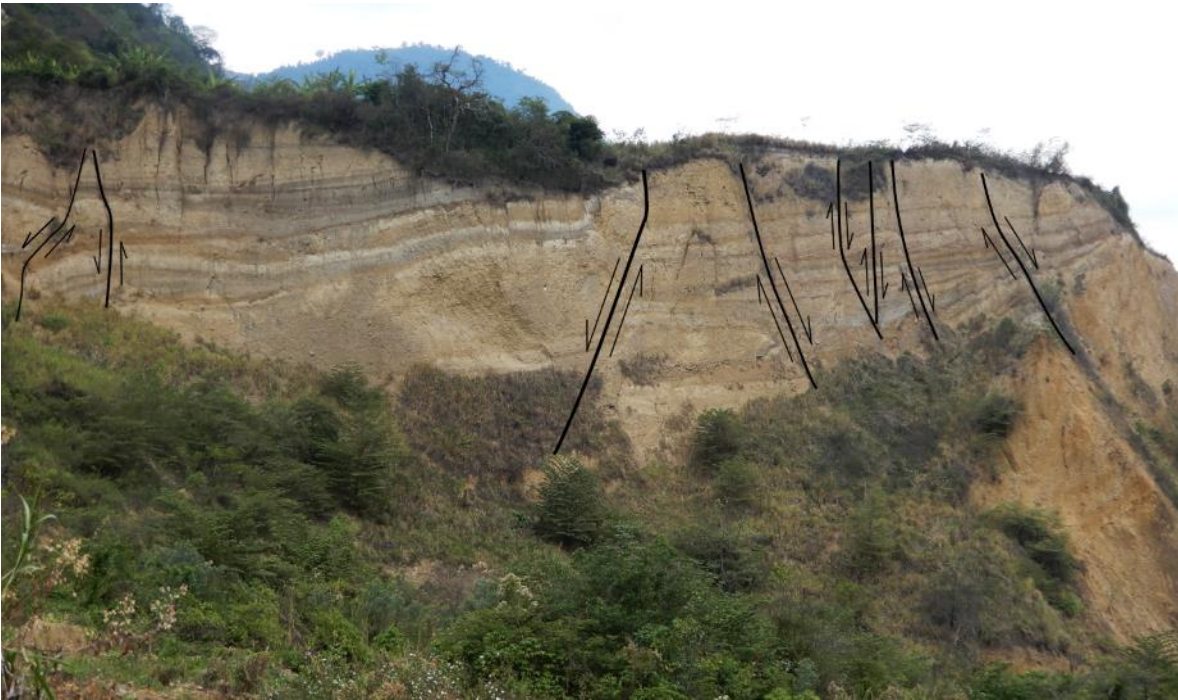
**Figura 9.** En la foto se puede ver un sistema de fallas conjugadas en donde la principal tiene una dirección N45°E, inclinación de 70°, ubicado en las coordenadas UTM WGS-84, Zona 17S, Este:815098 y Norte: 9349833..

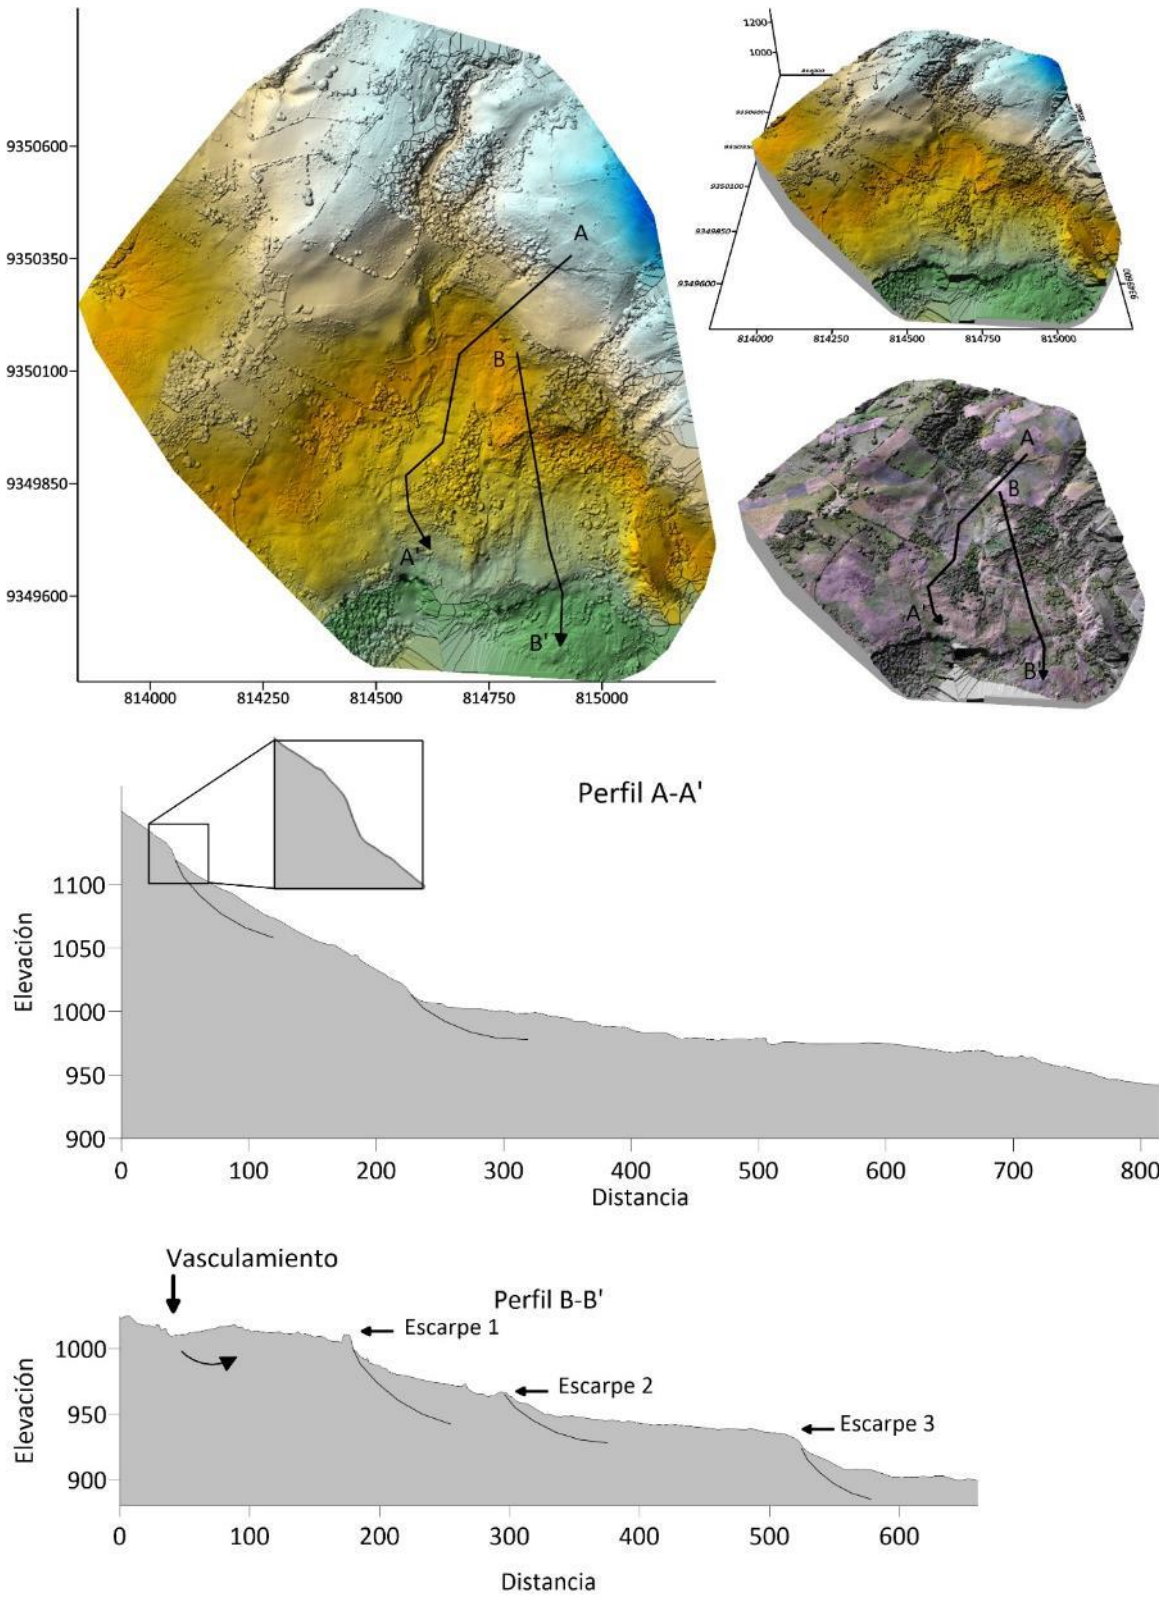
- Área deslizada: 110 has.
- Escarpe principal: 872 m.
- En el escarpe se puede apreciar un sistema de fallas conjugadas en donde la principal tiene una dirección N45°E
- Forma de la superficie de rotura: irregular alargada
- Diferencia de altura aproximada de la corona a la base del derrumbe: 530 m.
- Largo: 1700; ancho: 748.
- Grietas de hasta 7 m de largo y 0.50 m de ancho.
- La velocidad del movimiento fue muy rápida disminuyendo hasta muy moderada.
- El deslizamiento se presentan evidencias de comportamiento retrogresivo.

**Figura 10.** Perfil de la morfometría del deslizamiento.

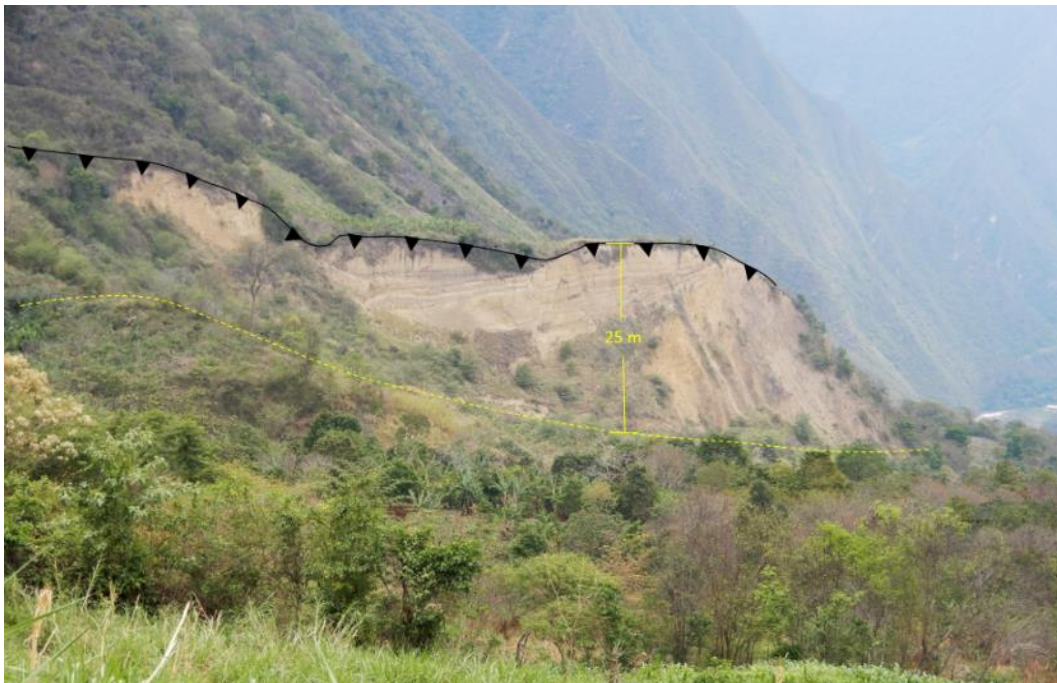
**Figura 11.** Escarpe Principal, altura promedio de 25 metros, ubicado en las coordenadas UTM WGS-84, Zona 17S, Este:815092 y Norte: 9349684.

- f) Implementar un sistema de drenaje para el manejo de la escorrentía superficial con el objetivo de conducir adecuadamente el agua proveniente de la parte alta, sellar agrietamientos y realizar actividad agrícola con riego por aspersión y por goteo, estas actividades realizar con asesoramiento de las entidades correspondientes, con la finalidad de evitar la saturación del terreno y como consecuencia la reactivación del deslizamiento.

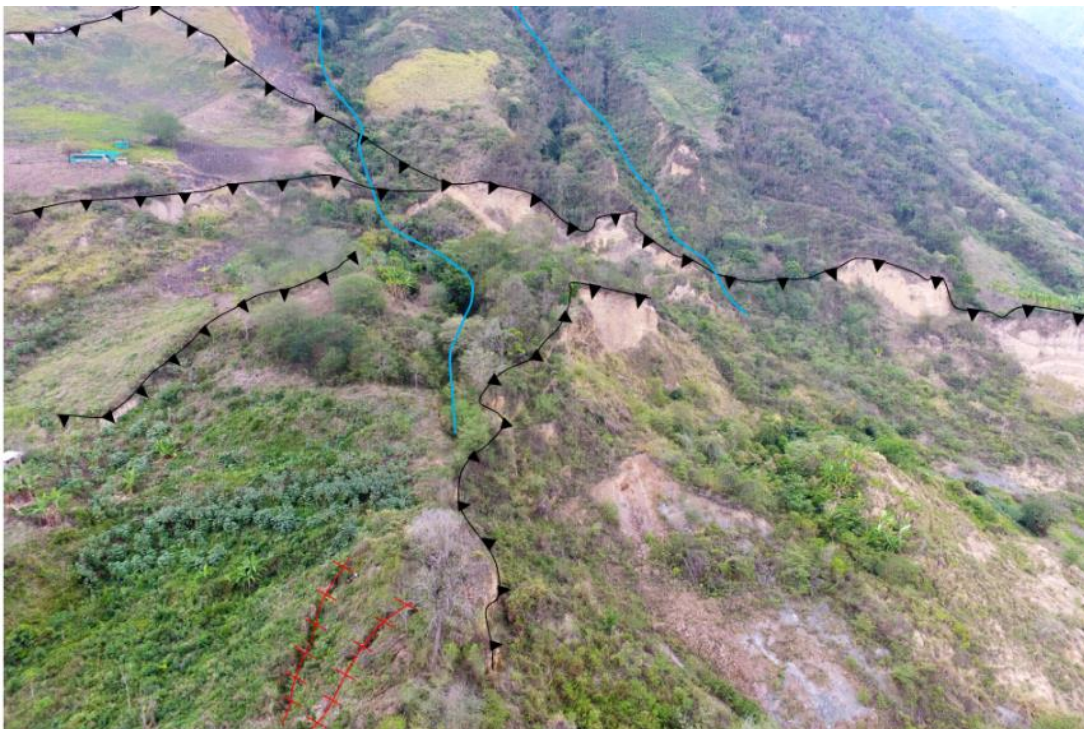
**Figura 12.** Escarpes secundarios dentro del cuerpo del deslizamiento y agrietamientos con 9 m de largo y 0.40 m de ancho.

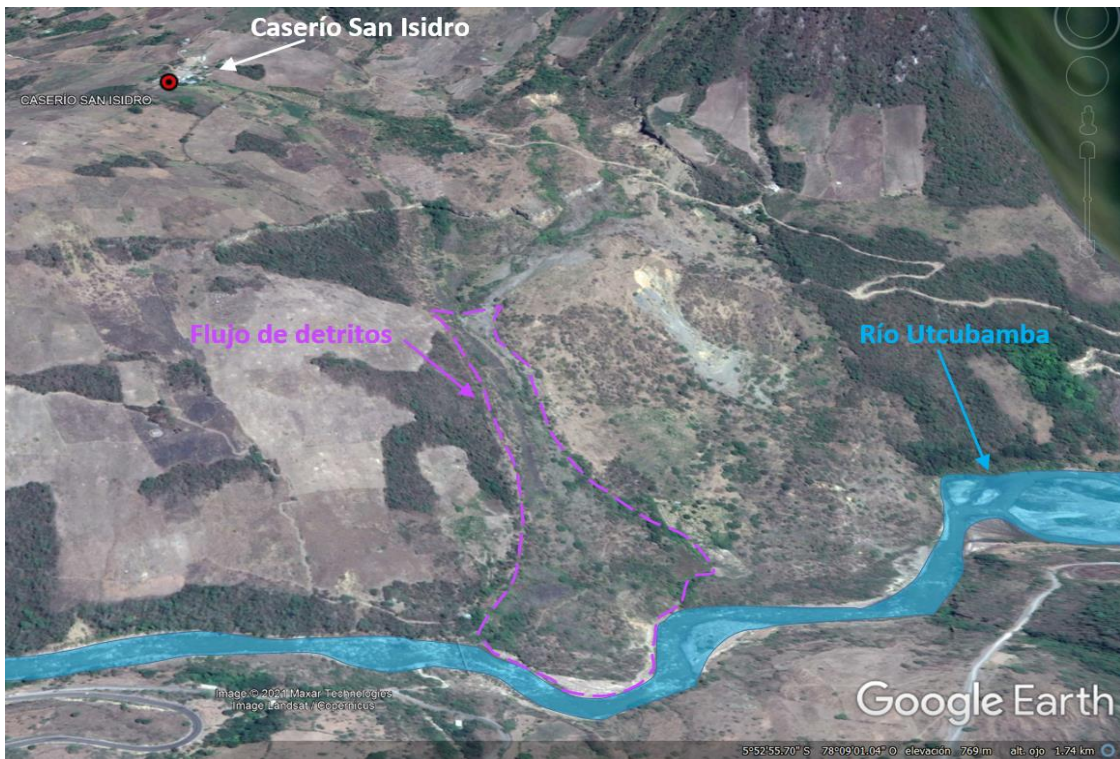
**Figura 13.** movimiento complejo (deslizamiento – flujo), con dirección noroeste, hacia el río Utcubamba, captura de imagen, Google Earth 2016.

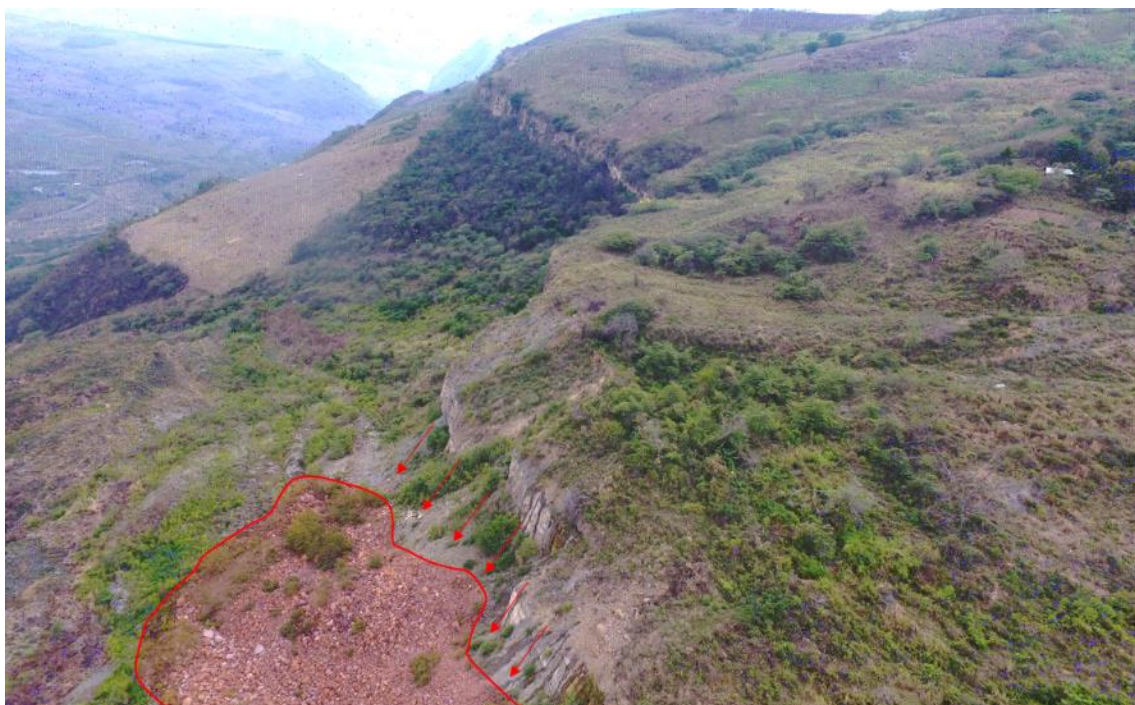
**Figura 14.** Derrumbe, en el flanco izquierdo del escarpe principal, material constituido por lutitas, limoarcillas y nódulos calcáreos, meteorizados muy deleznales.

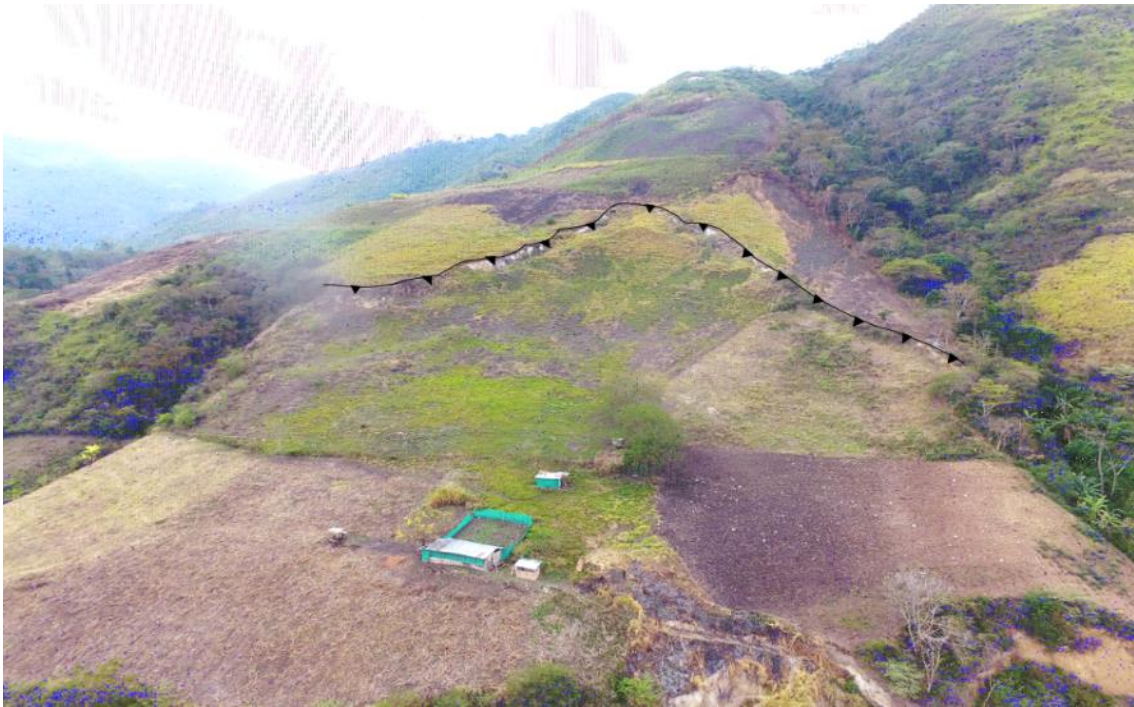
**Fotografía 3.** Suelos denudados de cobertura nativa para instalación de cultivos agrícolas sin sistema de drenaje, son más susceptibles a saturación con presencia de lluvias intensas.

- El sistema de riego de cultivo debe ser tecnificado, por aspersión controlada o por goteo.
- La remoción de la tierra para realizar el cultivo debe ser superficial pues una remoción más profunda realizada con maquinaria puede favorecer la infiltración y saturación del terreno.

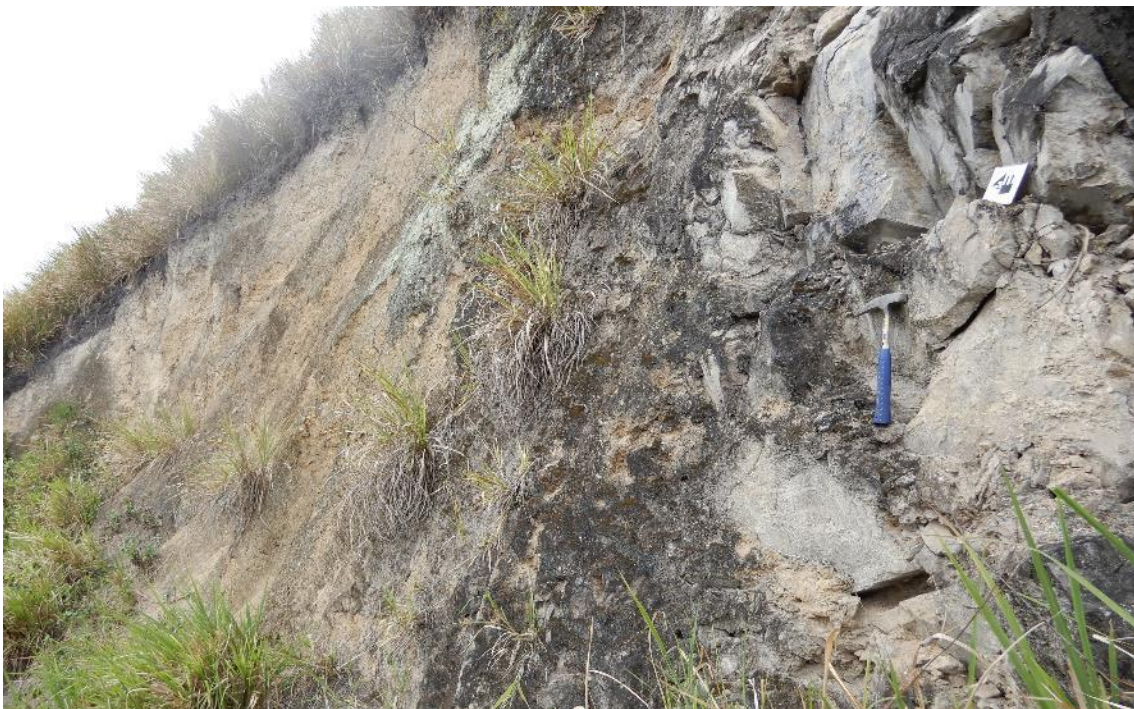
**Fotografía 4.** Calizas grises muy meteorizadas en el flanco izquierdo del escarpe principal, ubicado en las coordenadas UTM WGS-84, Zona 17S, Este:814943 y Norte: 9350323.

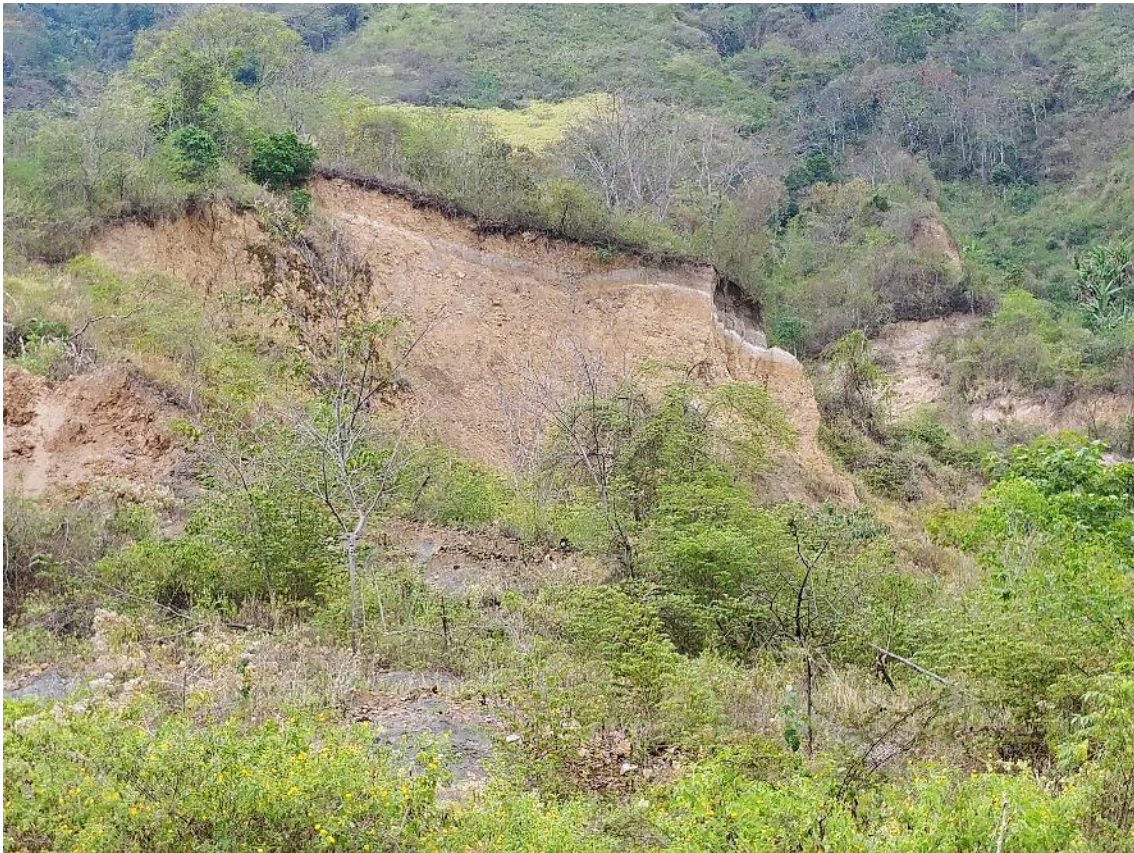
En la zona de estudio afloran limo arcillas abigarradas con nódulos calcáreos, con presencia de fósiles correspondiente a la Formación Celendín, esta litología forma suelos erosionables y poco compactos (fotografía 5).

**Fotografía 5.** Lutitas y limoarcillas con nódulos calcáreos de la Formación Celendín, muy meteorizados y fácilmente erosionables.

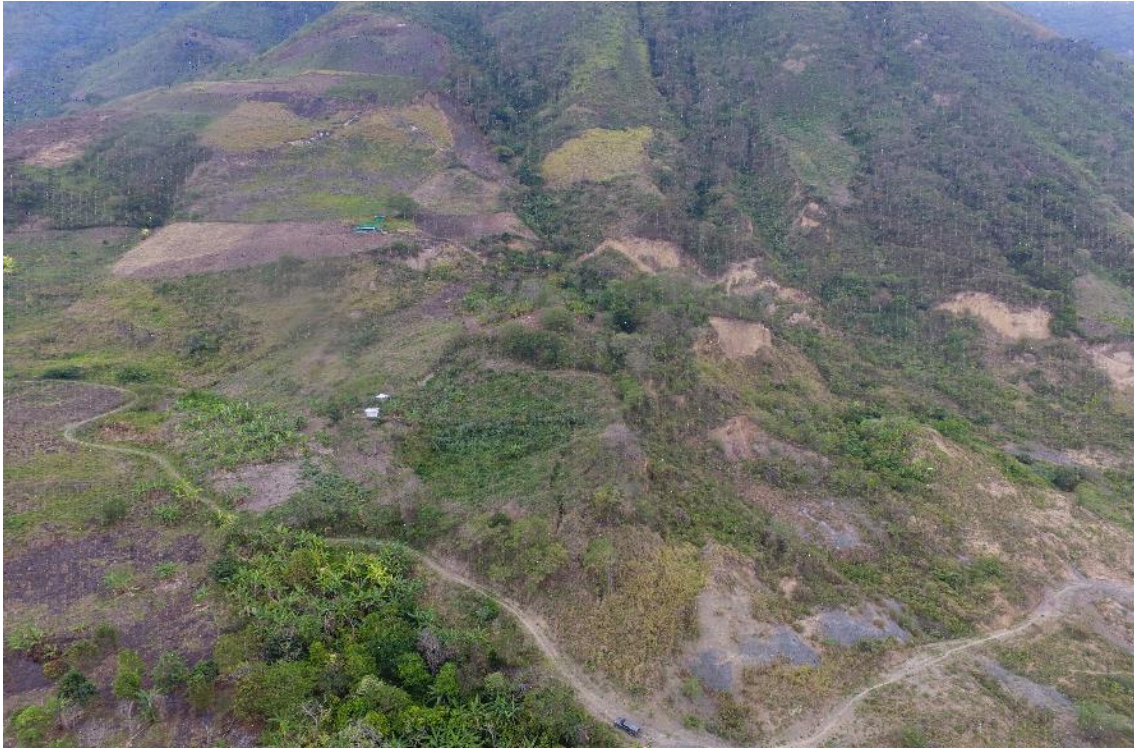
Los deslizamientos se desarrollan en una superficie de colinas y lomadas con pendientes moderadas a muy fuertes ( $15^{\circ}$  -  $45^{\circ}$ ), este factor junto con el tipo de litología condiciona los procesos de remoción (fotografía 6 y 7).

**Fotografía 6.** Vista panorámica de la zona afectada, vista de sur a norte.

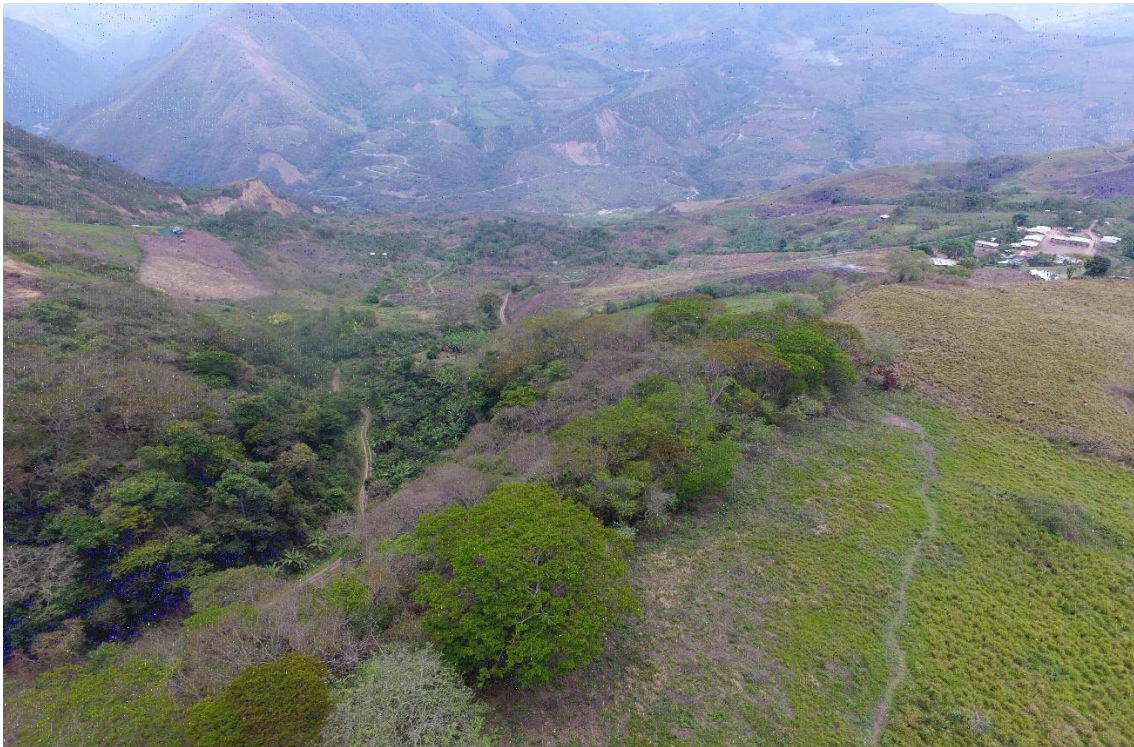
**Fotografía 7.** Vista panorámica de la zona afectada, vista de norte a sur.

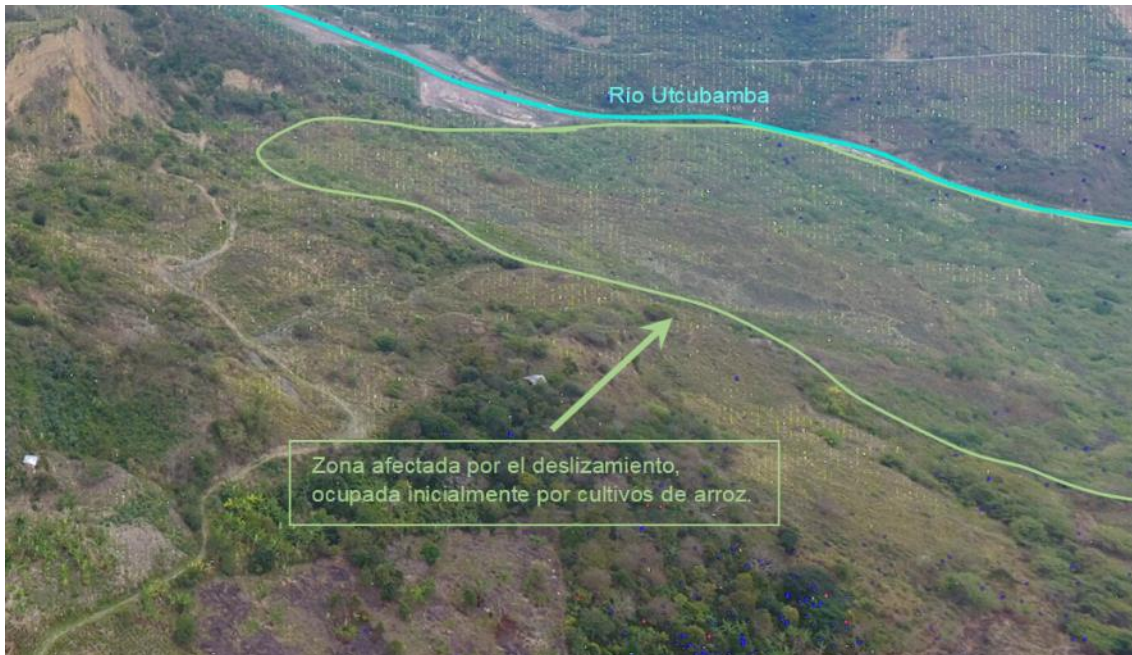
En el caserío San Isidro, se vieron afectados terrenos con cultivos de arroz en un aproximado de 15 hectáreas (figura 15), 4 viviendas quedaron inhabitables, y 300 metros lineales de canales de riego .

**Figura 15.** Zona afectada, ocupada antes del deslizamiento por cultivos de arroz.
