Informe Técnico N° A7126

EVALUACIÓN DE PELIGROS GEOLÓGICOS POR MOVIMIENTOS EN MASA EN EL CASERÍO PUEBLO NUEVO, SECTOR LOS VALLES Y CASERÍO LOS HORCONES, SECTOR LOS HORCONES

Región Piura
Provincia Ayabaca
Distrito Montero

FEBRERO
2021

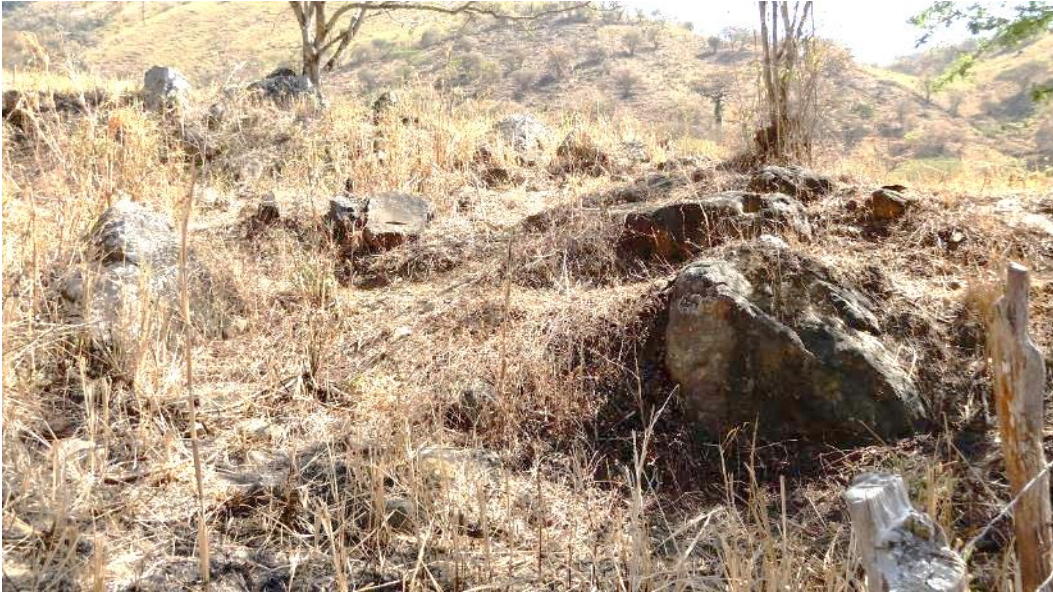
En la parte norte del sector Los Valles (área afectada por deslizamiento), encontramos afloramientos correspondientes al miembro medio del volcánico La Bocana, conformado por dacitas de alta dureza, con fracturamiento métrico, se encuentran superficialmente meteorizadas, éstas secuencias están cubiertas por material coluvio – deluvial, medianamente compacto, con humedad media. Los bloques y clastos provenientes de ésta formación son la fuente de aporte de materiales del deslizamiento.

Fotografía 1. Se observa afloramiento de dacitas, de alta resistencia, fracturadas y superficialmente alteradas de la Formación La Bocana, cubiertas por material coluvio-deluvial.

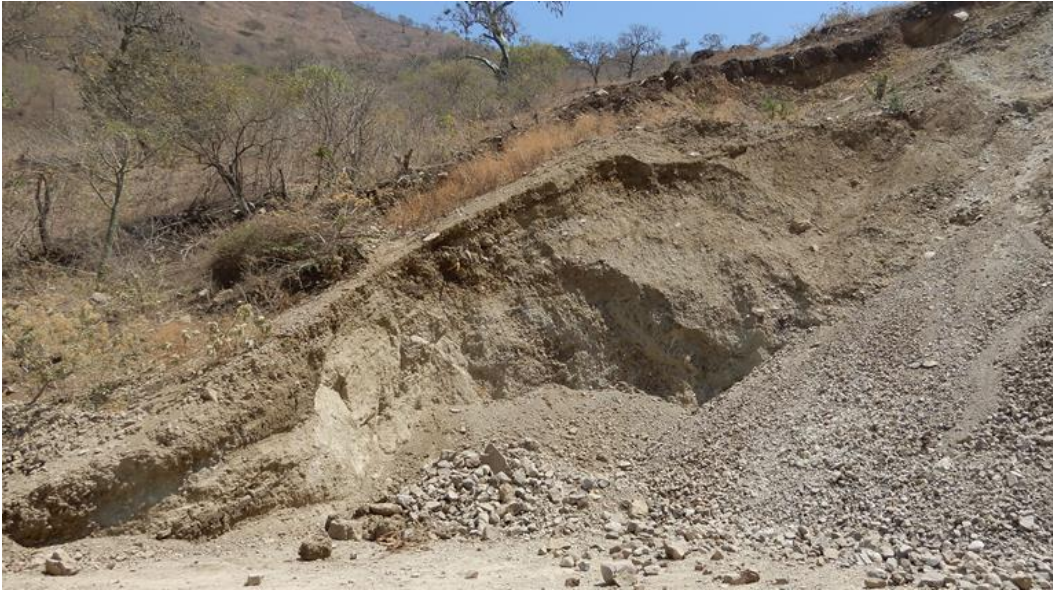
En el sector Horcones afloran rocas correspondientes a la Formación San Lorenzo, se observan andesitas altamente fracturadas y meteorizadas configurando depósitos detríticos de gravas y gravillas angulosas que, son extraídas para afirmado de carreteras (fotografía 2)

Fotografía 2. Vista de andesitas altamente meteorizadas y muy fracturadas.

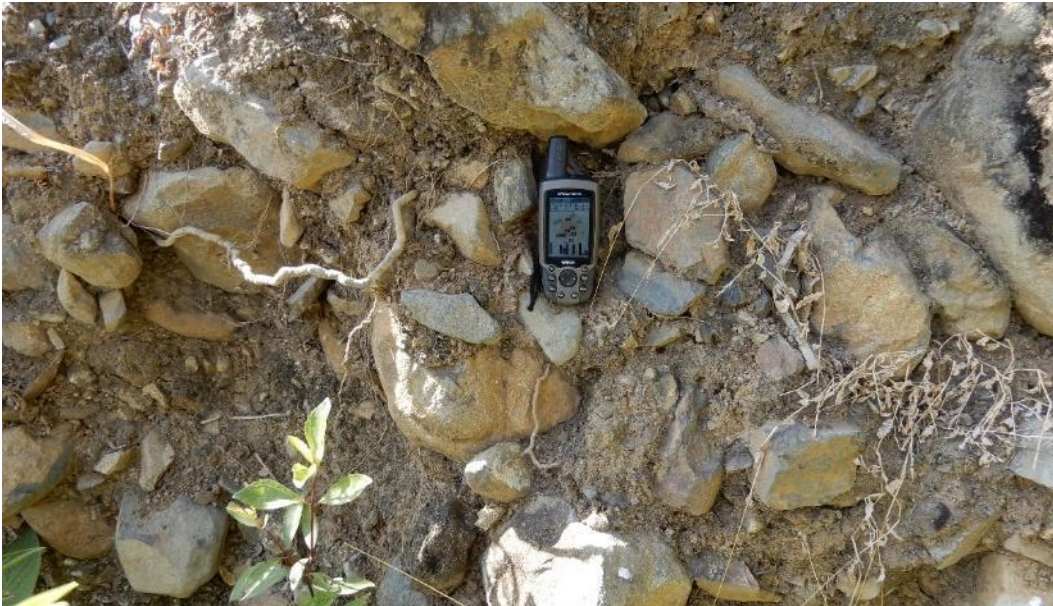
En los sectores evaluados encontramos depósitos coluvio – deluviales, constituidos por bloques y gravas subangulosos a redondeados, dentro de un matriz color gris pardusco de limo arcillosas con escasa cohesión, medianamente compactas e inestables (fotografía 3).

Fotografía 3. Depósito coluvio-deluvial, conformado por clastos y bloques de rocas, envueltos en material fino de naturaleza limo-arcillosa, ubicados dentro del cuerpo del deslizamiento.

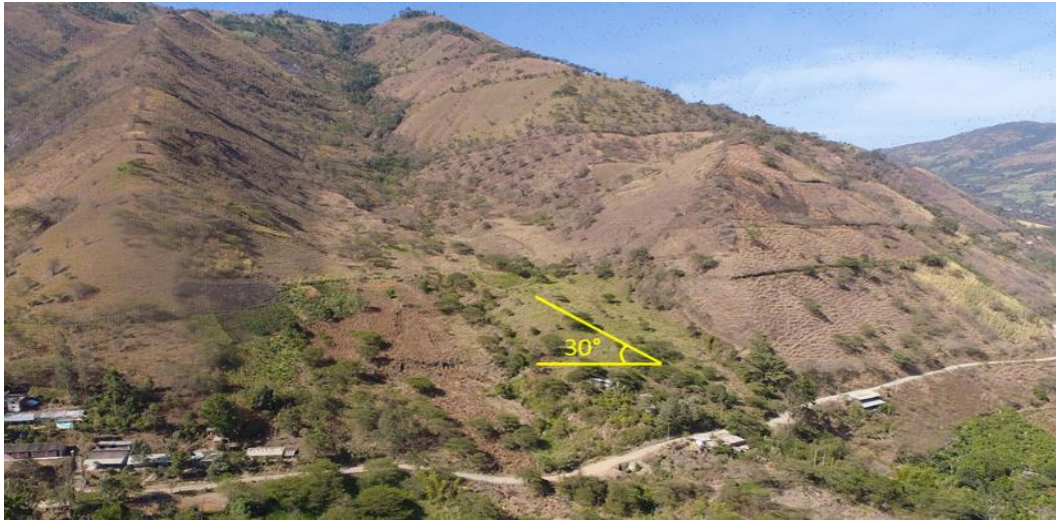
Sector Los Valles, con un promedio de 30° (figura 4), favorable a la ocurrencia de deslizamientos.

Figura 4. En el sector Los Valles, la pendiente promedio dentro del cuerpo deslizado es de 30° .

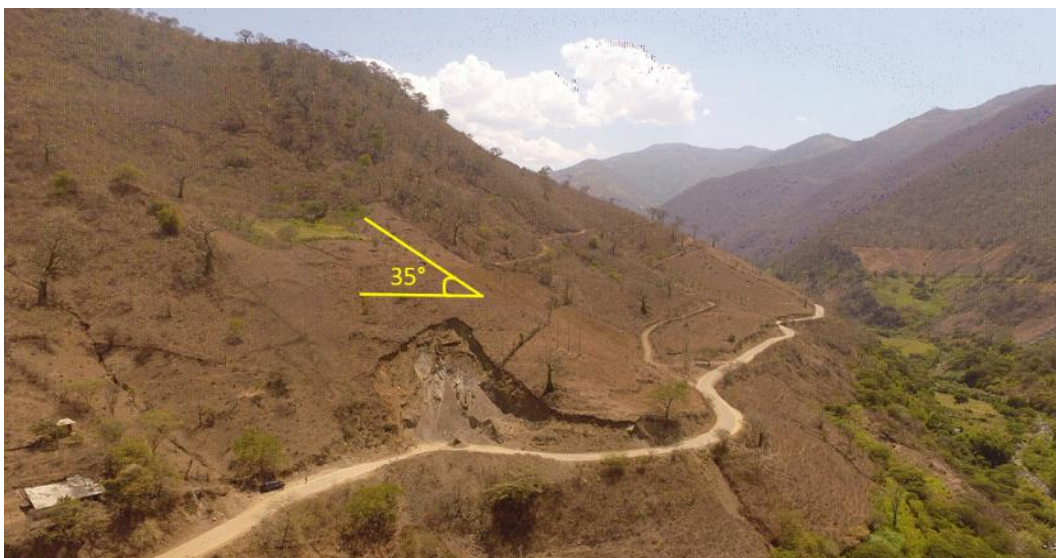
Sector Los Horcones, se tiene una pendiente promedio de 35° , corresponden a una pendiente escarpada, condiciones en las que se pueden originar procesos de erosión de laderas.

Figura 5. En el sector Horcones, la pendiente promedio es de 35° en la ladera afectada.

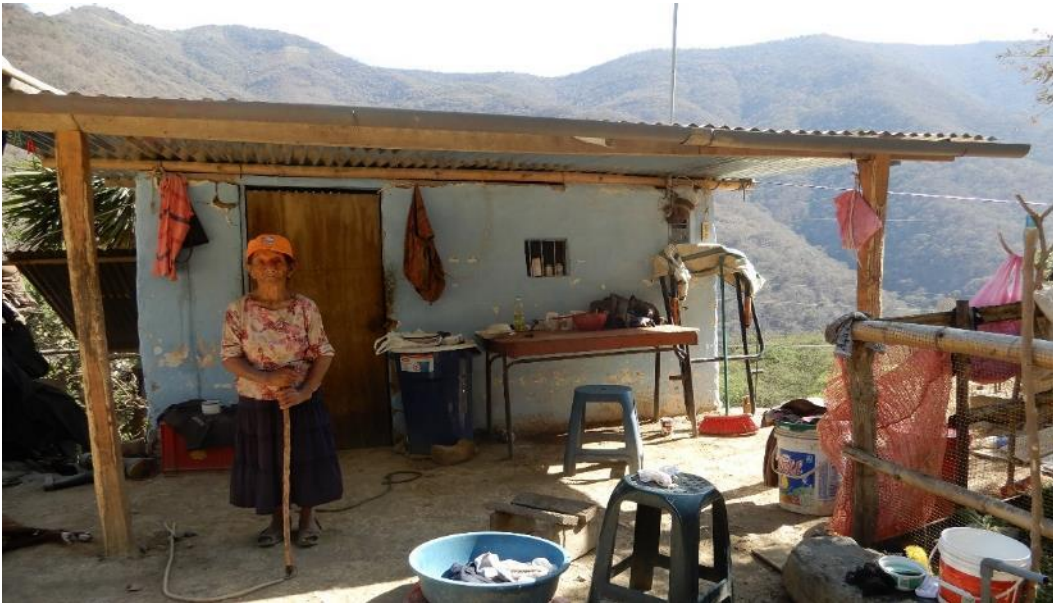
Fotografía 4. En este sector el deslizamiento en el año 1998, destruyó la vivienda de la señora Anita Saavedra Chinchay de Valle; actualmente se observa la construcción de una nueva vivienda, con material rústico (carrizo y barro), por temor a la recurrencia del evento, ubicada en las coordenadas UTM WGS 84: norte 9485772 y este: 627383.

En el mes de marzo de 1998, el deslizamiento afectó 5 viviendas ubicadas en la parte baja del cuerpo del deslizamiento quedaron inhabitables (destruidas), en la actualidad las viviendas han sido reconstruidas de quincha por el temor a que vuelvan a ser afectadas durante una probable reactivación del movimiento.

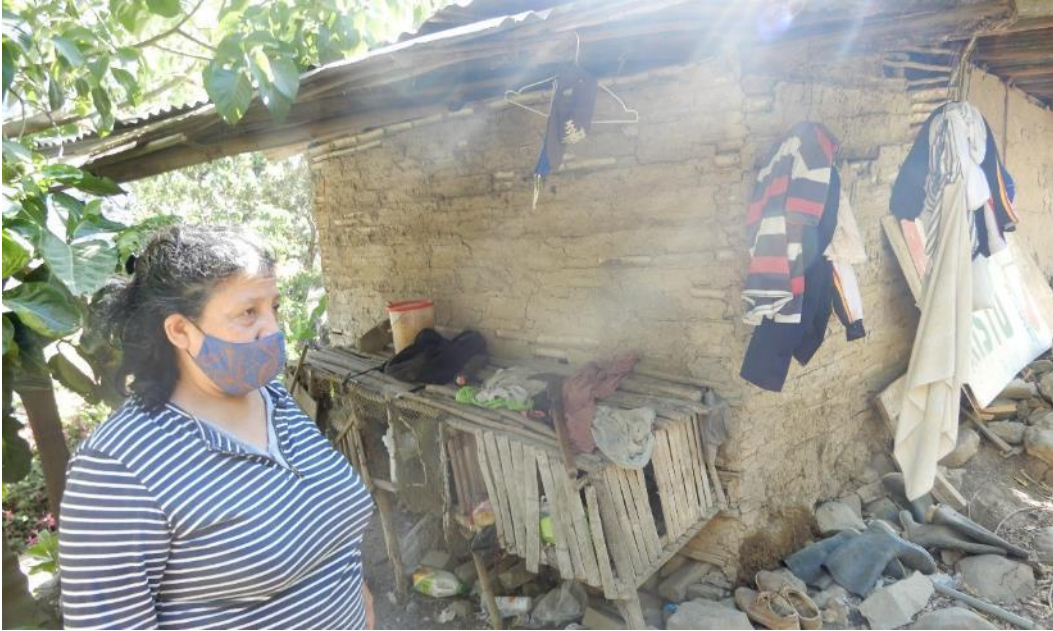
Fotografía 5. En este sector el deslizamiento destruyó la vivienda de la señora Rosa Gladis Córdova Ríos; se observa la construcción de una nueva vivienda, con material rústico (carrizo y barro), por temor a la recurrencia del evento, se encuentra ubicada en las coordenadas UTM WGS 84: norte 9485801 y este: 627386.

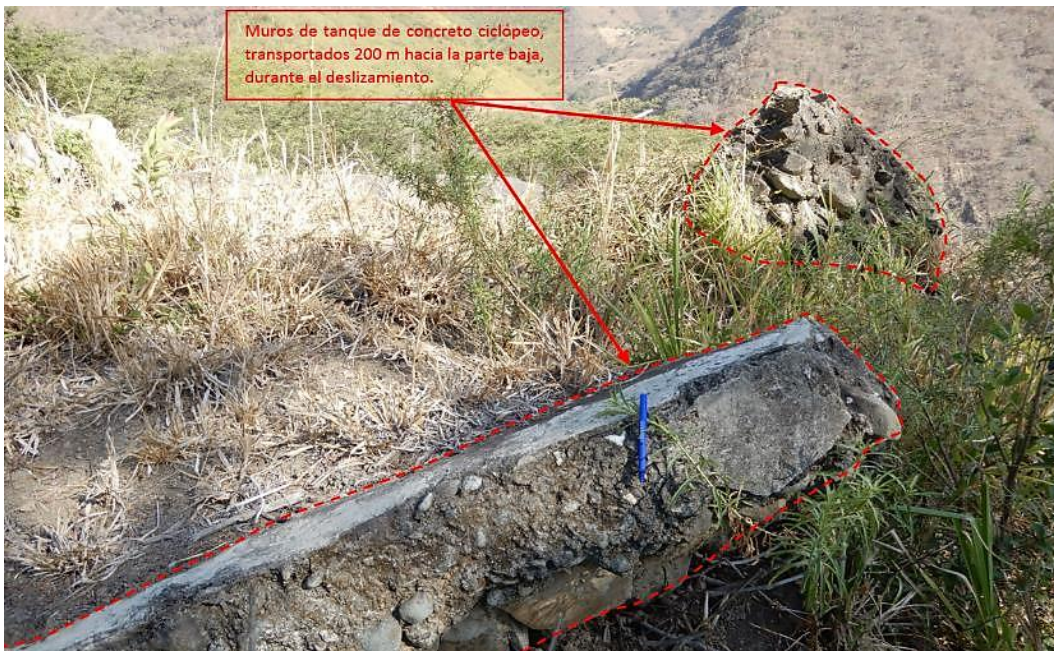
En el sector evaluado durante el mes de marzo de 1998, las lluvias intensas de duración prolongada dieron origen al colapso de la ladera, produciendo la caída de un gran volumen de material conformado principalmente por clastos y bloques de rocas, envueltos en material fino de naturaleza limo-arcillosa, afectando 5 viviendas (fotografías 4 y 5), que se encontraban en la parte baja del cuerpo del deslizamiento y un tanque de almacenamiento de agua para consumo humano construido con concreto (figura 8).

Figura 8. Resto de tanque de agua construido con concreto ciclópeo, arrastrado 200 m hacia la parte baja durante el deslizamiento.

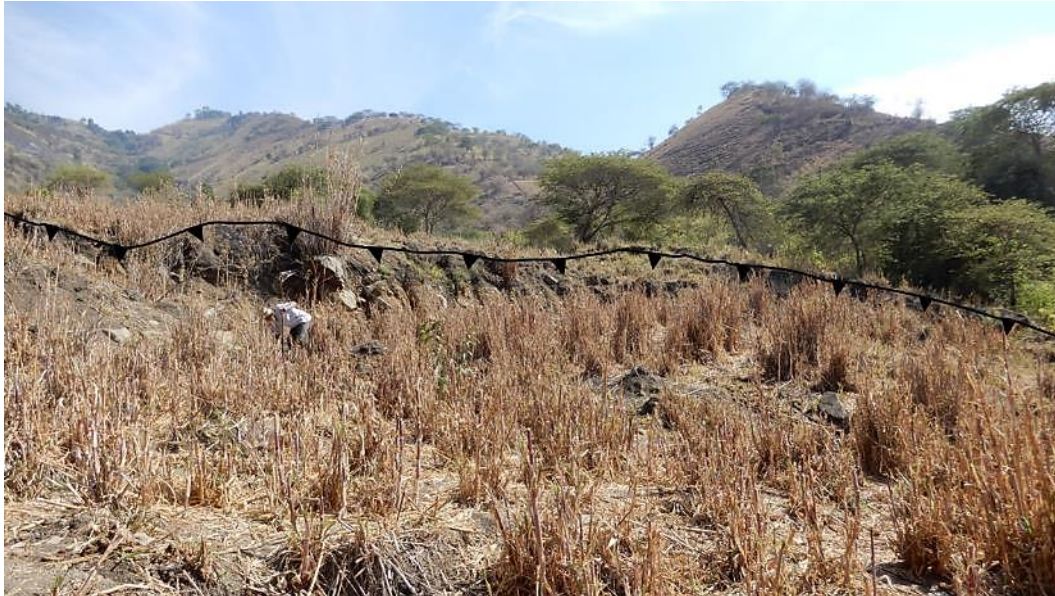
Figura 9. Escarpe secundario ubicado dentro del cuerpo deslizado en el sector Los Valles, bajo el escarpe se identifican cultivos agrícolas con prácticas de riego por inundación.

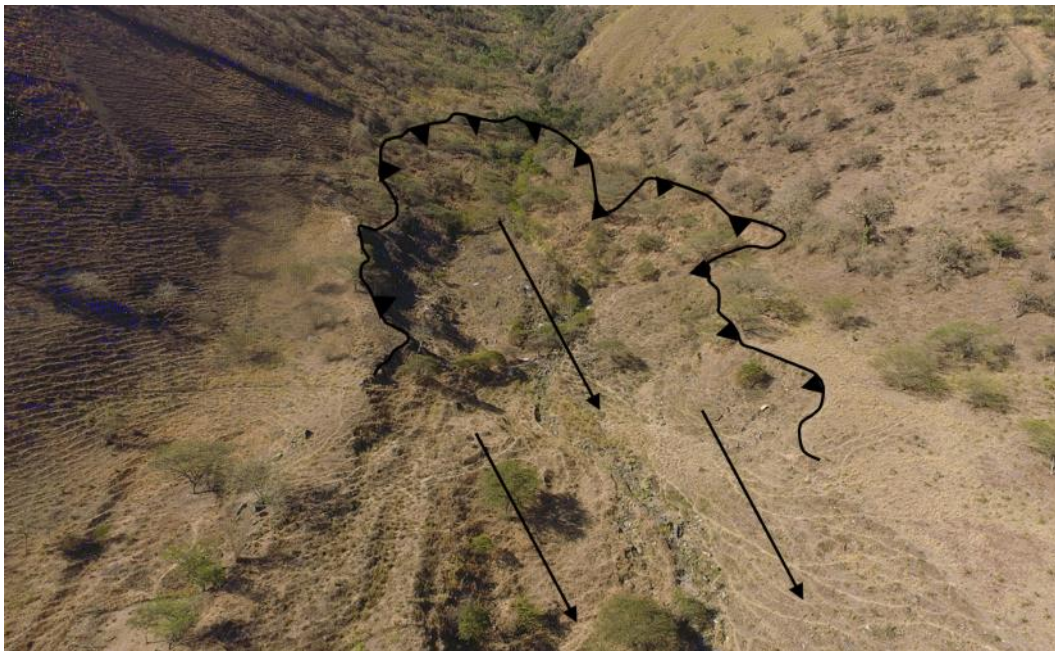
- Escarpe principal (figura 9, 10 y 11): 506 m
- Ancho promedio 170 m
- Forma de la superficie de rotura: irregular alargada
- Diferencia de altura aproximada de la corona a la base del deslizamiento 121 m
- Área del deslizamiento: 101 461 m².

Figura 10. Escarpe principal ubicado en la parte superior de las viviendas ubicada en sector Los Valles.

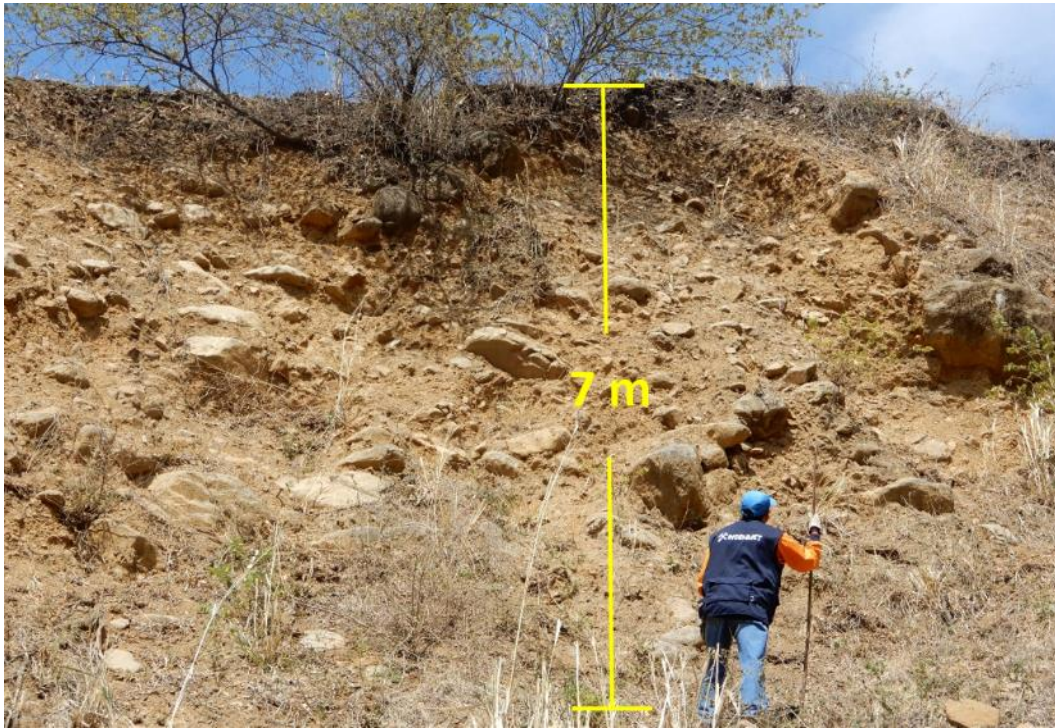
Figura 11. Se observa una altura promedio del escarpe principal (7 metros), sector Los Valles ubicado en las coordenadas UTM GS-84, 17S: este: 627305 y norte: 9486239.

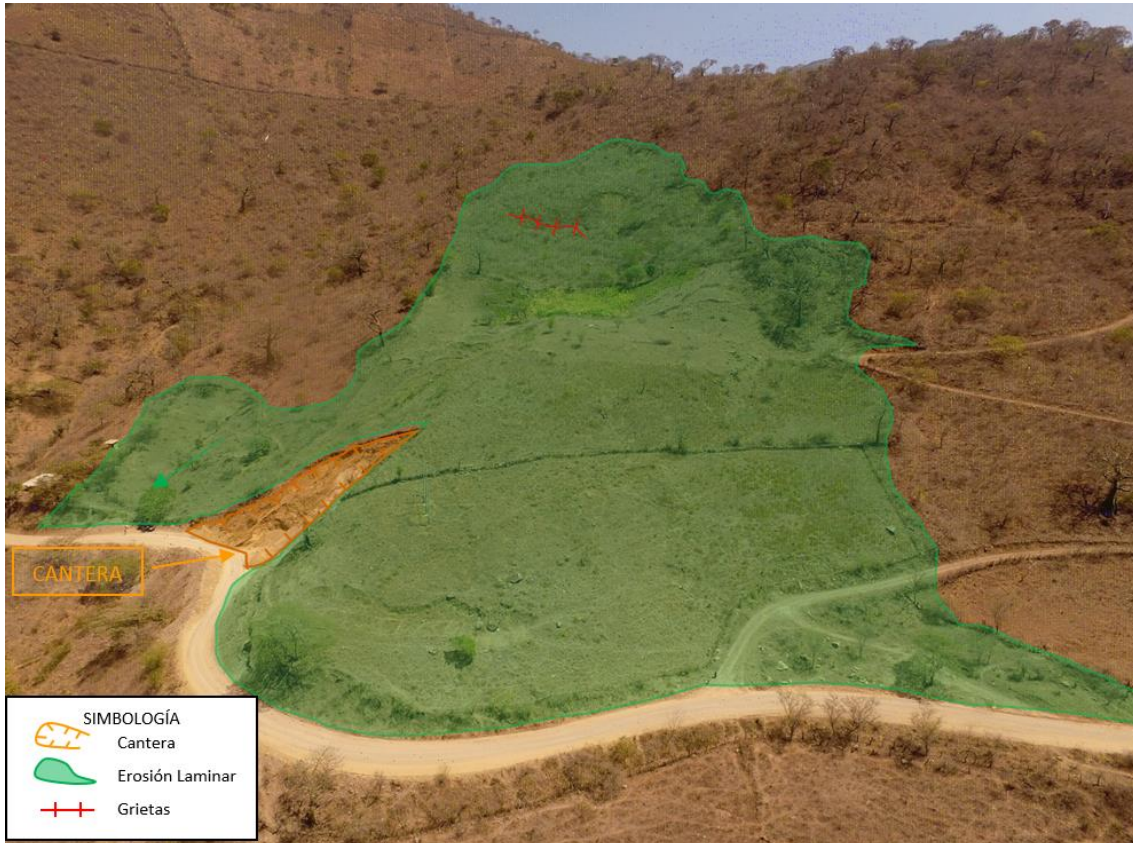
En el sector Horcones, en un tramo de 200 m de carretera, con coordenadas UTM WGS 84 – zona 17S: este: 624546 y norte: 9485998; se identificó un proceso de erosión de ladera que podría originar un deslizamiento, el cual podría afectar la plataforma de la vía, dejando aislados los caseríos en dirección al distrito de Montero. Adyacente a la carretera en este sector encontramos un pasivo ambiental donde se identificó la extracción de material para el afirmado de la carretera (figura 13).

Figura 13. Se observa el sector Horcones, afectado por procesos de erosión de ladera y agrietamiento, también se aprecia una cantera de agregados para afirmado, explotada de manera artesanal, la cual contribuye a acelerar los procesos de erosión en el sector, ubicada en las Coordenadas UTM – WGS 84, Zona 17S: Este: 624660 y Norte: 9485948.

En este sector es necesario implementar medidas de cierre del pasivo ambiental y control de erosión de la ladera, evitando se desencadene un proceso de movimiento en masa.
