**INFORME TÉCNICO  
GEOLOGÍA AMBIENTAL**

**EVALUACION DE LA SEGURIDAD FISICA DE LOS SECTORES  
EL MILAGRO, PERLA DE MACABI, MANCO CAPAC, EL ALGODONAL Y LA GARITA  
(DISTRITO RAZURI, PROVINCIA ASCOPE, REGION LA LIBERTAD)**

**POR:  
LUCIO MEDINA ALLCCA  
Y  
GRISelda LUQUE POMA**

LIMA - PERÚ  
OCTUBRE - 2008

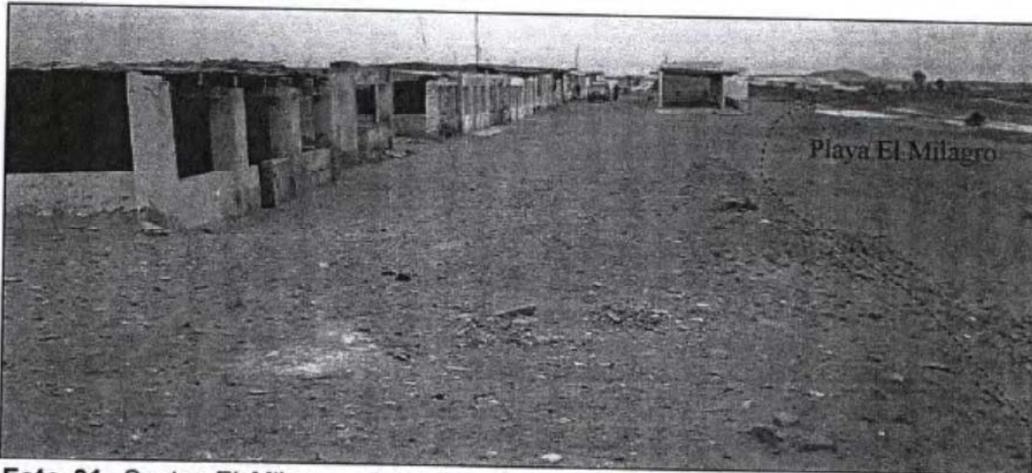
De acuerdo a la morfología, la ocurrencia de procesos de movimientos en masa son escasos en el área, sin embargo considerando la actividad sísmica y/o ocupación hechas por el hombre, la distribución y calidad constructiva de las viviendas, la susceptibilidad a los peligros naturales (tsunami) es alta y por ende la peligrosidad. Ver Foto 01.

**Foto 01:** Sector El Milagro, viviendas abandonadas ubicadas a orillas del Océano Pacífico.

3. El sector de El Milagro (balneario) está expuesta a tsunamis. Se recomienda hacer trabajos de prevención principalmente con charlas y talleres, para que la población sepa responder a este fenómeno.

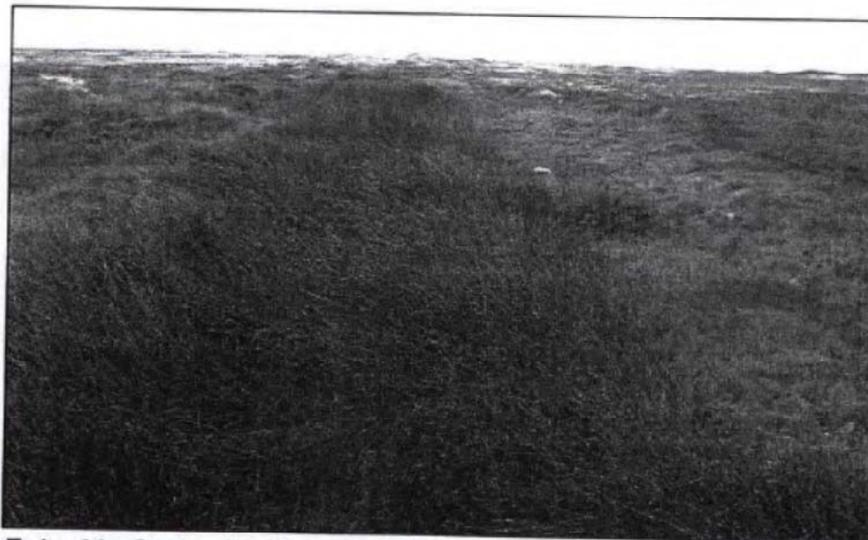
Al noreste de las viviendas, existe un canal que sirvió para drenar las aguas durante la época del fenómeno de El Niño de 1997-1998. En la misma zona en época de verano se forman lagunas. Ver Foto 02.

**Foto 02:** Sector El Milagro, canal de riego, se construyó para captar las aguas durante el fenómeno de El Niño de 1997-1998, esta cubierta por la vegetación natural. En esta misma área se forma una laguna en temporada de verano.

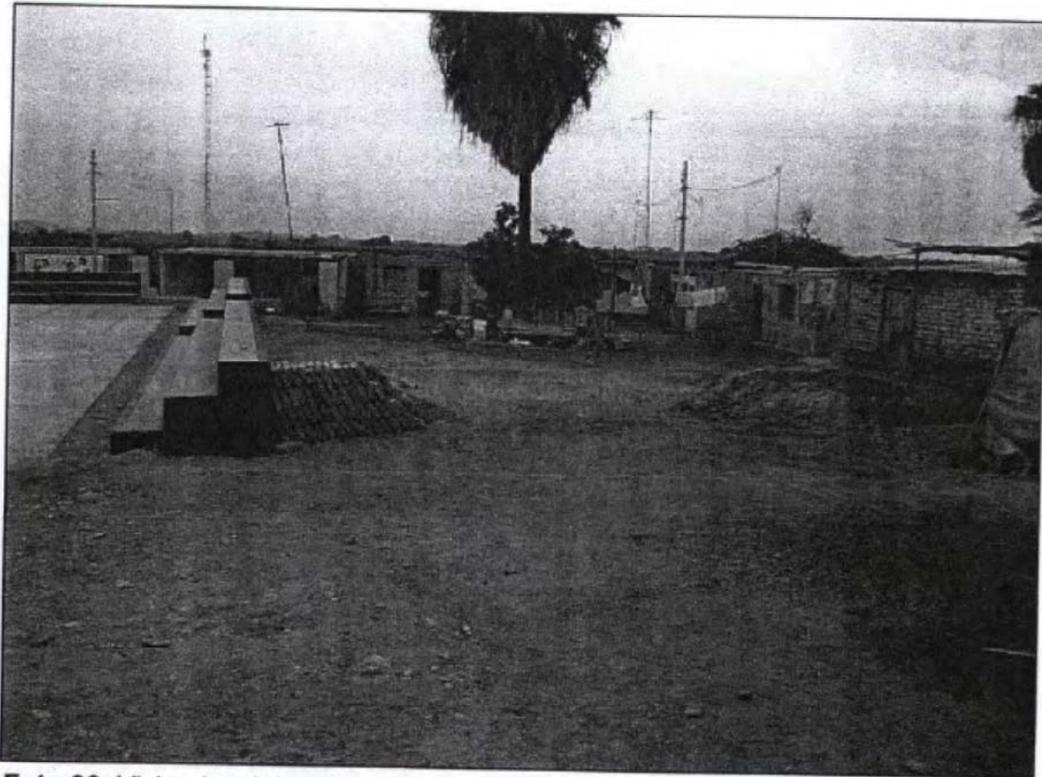
Según versiones de los pobladores, el área donde se encuentran concentradas las viviendas (Foto 03) no ha sido afectada por los peligros geológicos. Pero las tierras de cultivos si han sido afectadas por inundaciones durante el fenómeno de El Niño de 1982-1983 y 1997-1998,

Durante el fenómeno de El Niño de 1997/1998, el agua alcanzó los 2 m de altura, las inundaciones afectaron tierras de cultivo ubicadas a 20 metros del área poblada. Esto nos indica que la susceptibilidad a inundaciones en estos sectores es alta con presencia de lluvias excepcionales y la construcción de viviendas se restringe a las partes altas.

**Foto 03:** Viviendas del sector la Perla de Macabí construidas con material de adobe.

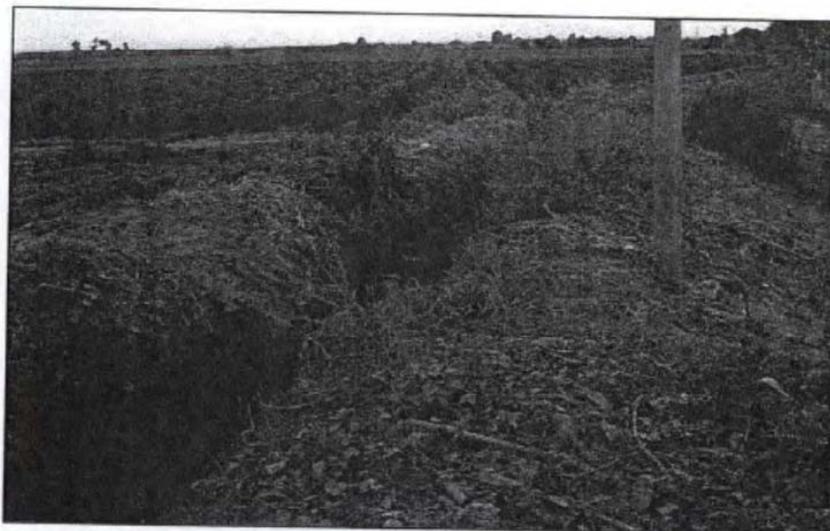
Por una de las márgenes de la población (Foto 03) pasa un canal de riego sin revestimiento de concreto y es susceptible a provocar inundaciones si no se hace el mantenimiento o limpieza de cauce.

**Foto 04:** Sector Perla de Macabí, se observa un canal de riego sin revestimiento de concreto.

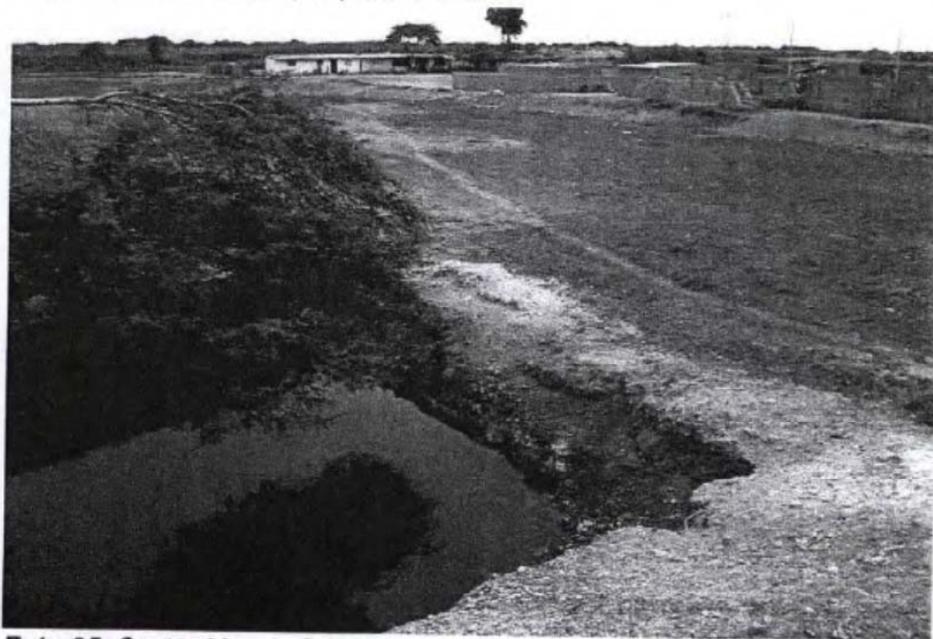
Según versiones de los pobladores, en el Fenómeno de El Niño de 1982/83, esta área fue inundado por las aguas que provenían de la cuenca alta del río Chicama, afectaron viviendas y terrenos de cultivos (maíz, alfalfa, caña, espárrago, lenteja), destruyó una vivienda. Sin embargo el fenómeno de El Niño de 1997/98 no afectó mucho, debido a la existencia de canales que sirvieron de drenes.

En la Foto 05, se puede observar el espejo de agua que se encuentra a 1.5 m de la superficie. Sector no apto para viviendas.

**Foto 05:** Sector Manco Cápac, el espejo de agua se encuentra a 1.5 m de la superficie.

2. En los sectores de Manco Cápac y La Garita se ha observado que el nivel freático se encuentra a 1.5 metros de la superficie. No se debe urbanizar en estos sectores. No se debe urbanizar estos sectores.

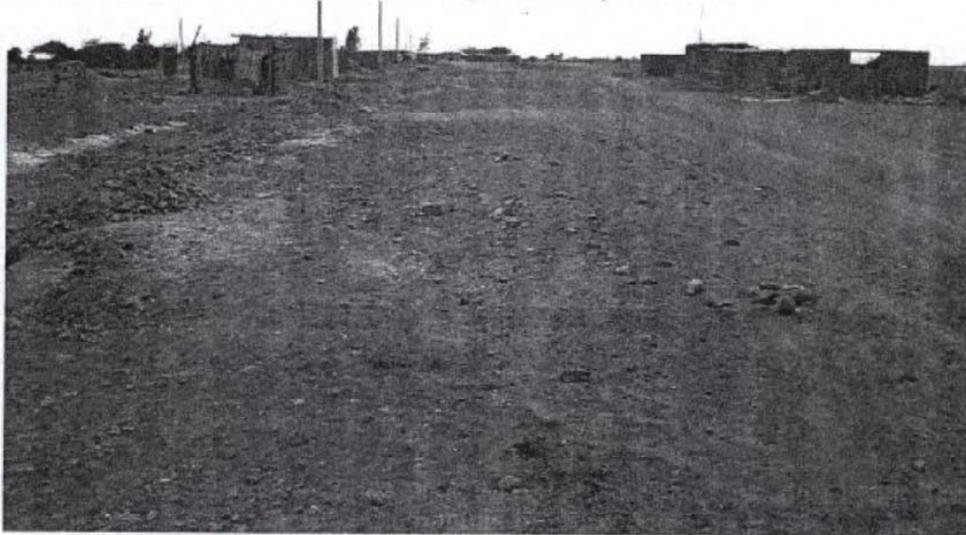
Este sector por su ubicación, sobre terrazas Aluviales (Foto 06) o estar en una superficie elevada, la susceptibilidad a inundaciones fluviales es baja. Sin embargo cerca de la población cruza un canal de riego (Foto 07) que podría desbordarse y afectar a tierras de cultivo si no se hace el mantenimiento o limpieza de cauce durante la temporada de fuertes precipitaciones pluviales.

**Foto 06:** Sector El Algodonal, ubicada sobre terrazas aluviales.

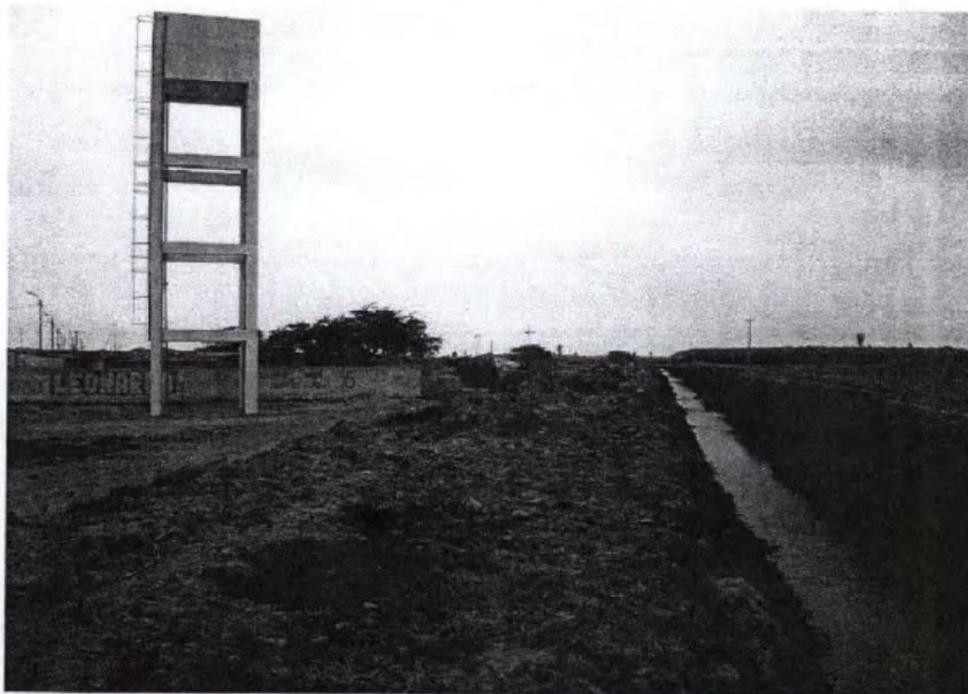
**Foto 07:** Sector Perla de Macabí, se observa un canal de riego sin revestimiento de concreto.

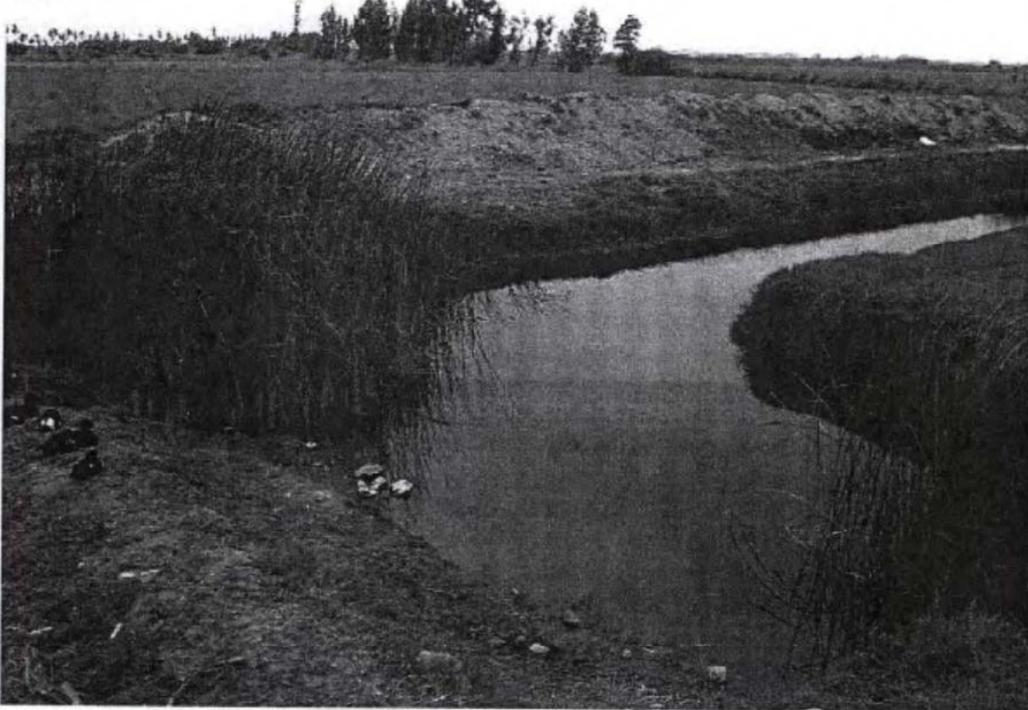
Según versiones de los pobladores, en el Fenómeno de El Niño de 1982/83 y en el fenómeno de El Niño de 1997/98, esta área fue inundado por las aguas que provenían de la cuenca alta del río Chicama, afectaron viviendas y terrenos de cultivos.

Al igual que en el Sector de Manco Cápac, se puede observar el espejo de agua a 1.5 m de la superficie. Foto 08.

**Foto 08:** Sector La Garita, el espejo de agua se encuentra a 1.5 m de la superficie.

Este sector no debe ser urbanizado, por la presencia de agua subterránea cerca a la superficie.
