INFORME TECNICO Nº 033-2021-ANA-DPDRH-JHP/JSQR

Remitir 05 Fichas Técnicas Referenciales del distrito de Punta Hermosa, para su incorporación a la base de datos - SIGRID del Centro Nacional de Estimación, Prevención y Reducción del Riesgo de Desastres - CENEPRED.

FICHA TÉCNICA REFERENCIAL DE IDENTIFICACIÓN DE PUNTO CRÍTICO EN EL RÍO SECO (QDA MALANCHE), SECTOR URBANIZACION ZONA CENTRAL TRAMO 1, DISTRITO PUNTA HERMOSA, PROVINCIA DE LIMA, DEPARTAMENTO DE LIMA
I.- UBICACIÓN:

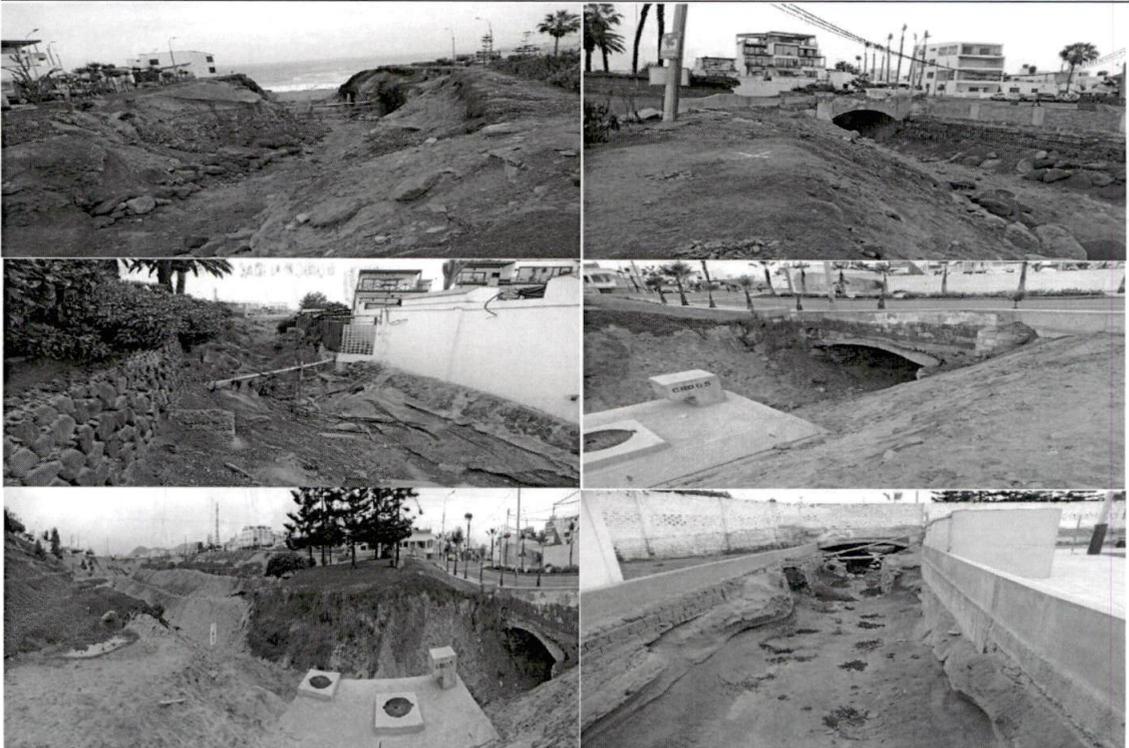
VIII.- PANEL FOTOGRÁFICO DE ZONA VULNERABLE

La geomorfología de la Quebrada río Seco (Malanche), presenta una dinámica activa con huaicos, deslizamientos, derrumbes que otorgan al cauce del río condiciones para las inundaciones. El 17 de marzo del 2017, en medio de la emergencia por el fenómeno de El Niño costero, se presentaron constantes precipitaciones pluviales se incremento el caudal de la Quebrada río Seco (Malanche), generando que se desborde a la altura del sector de a Urbanización Zona central, dicho flujo llego hasta el Centro alas orillas del mar, afectando a la propiedad publica y privada, entre ellas 80 personas damnificadas, 19 viviendas colapsadas, 03 instituciones educativas, 20 Km de caminos vecinales, etc.

- Limpieza y descolmatación del cauce de la Quebrada río Seco (Malanche) en una longitud de 350 m. en un ancho promedio de 8 mts y una altura de sedimentos de 0.60 mts.
- Conformación de diques con material propio en la margen derecha e izquierda de la Quebrada, en longitud de 330 m.
- Protección con enrocado, en el margen derecha e izquierda del río en una longitud de 330.00 m
