Opinión Técnica N° 003-2021

# FLUJO DE DETRITOS (HUAICOS) EN LA QUEBRADA BUENA VISTA

Paraje: Pozo Negro  
Distrito: Paucarpata  
Provincia: Arequipa  
Departamento: Arequipa

MARZO  
2021

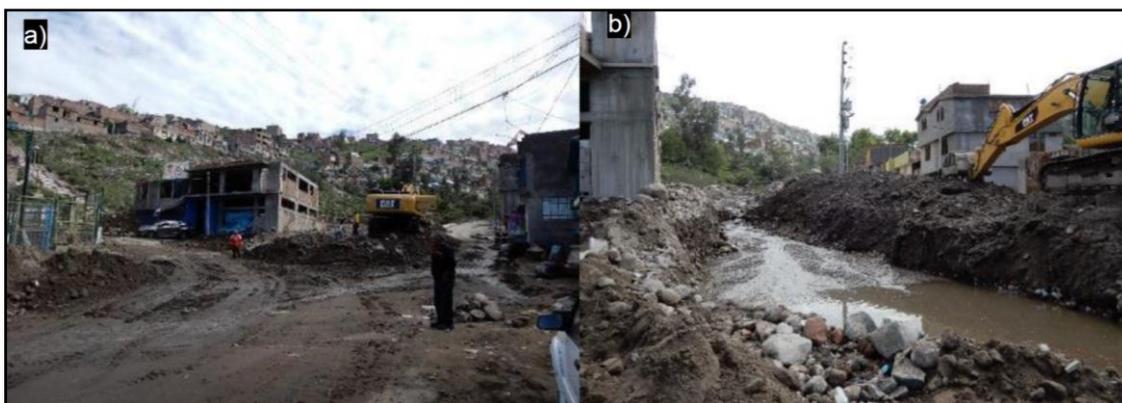
**Figura 1.** En a y b) muestran el flujo de detritos en la torrentera Pozo Negro. A unos 13 metros aguas arriba del puente Pozo Negro, se ubica la confluencia de las aguas de la quebrada Buena Vista, con la torrentera Pozo Negro. (Informe técnico A7040 INGEMMET)

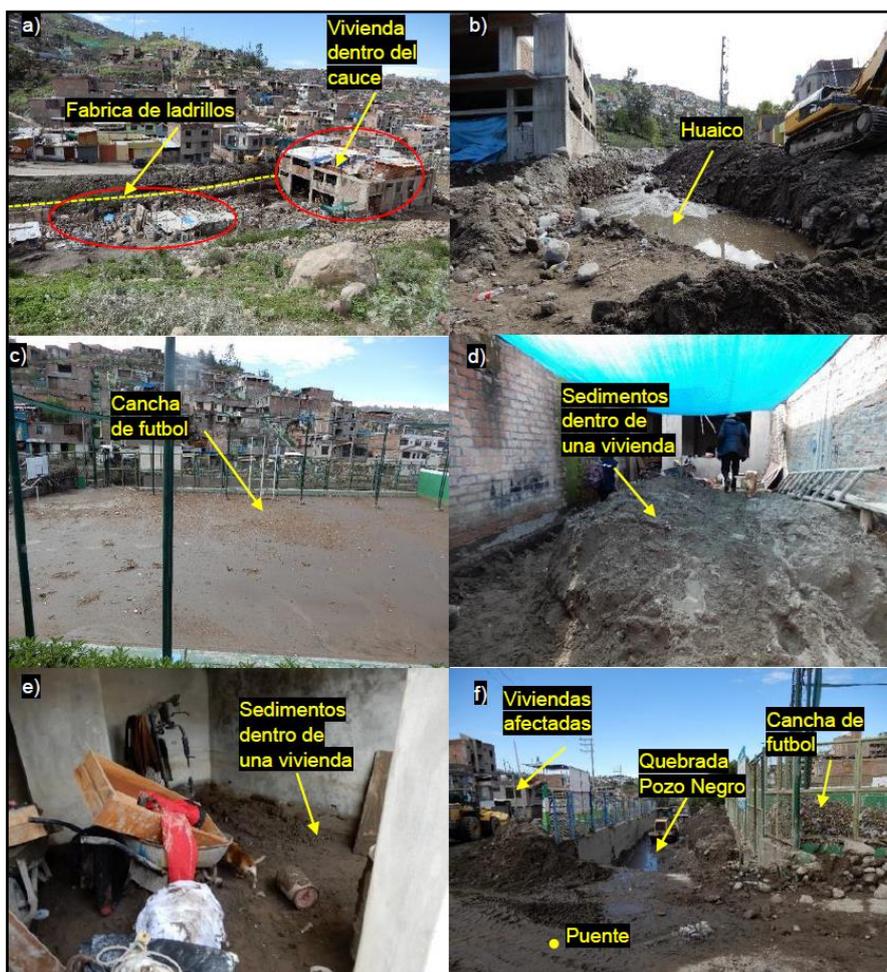
**Figura 2.** Sector Pozo Negro, distrito de Paucarpata. a) se observa fábrica de bloquetas y vivienda dentro la quebrada Pozo Negro. b) Hualaico empozado dentro de la quebrada. c) cancha de futbol lleno de barro y basura. d y e) sedimentos dejados por el hualaico dentro de las viviendas. f) puente y vías afectadas por el hualaico. (Informe técnico A7040 INGEMMET)

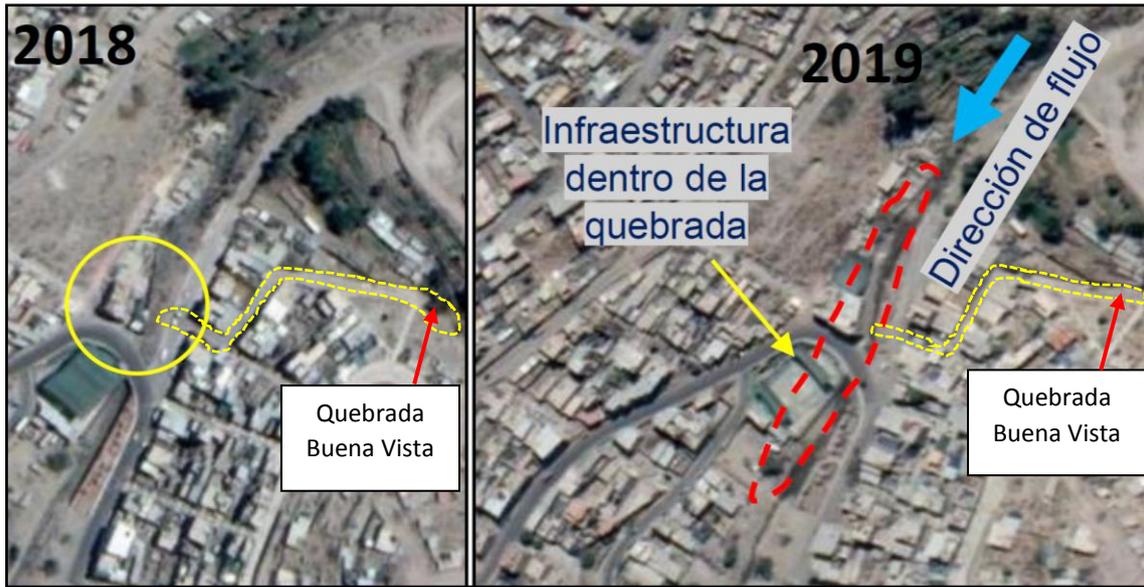
**Figura 3.** Comparación multitemporal de imágenes satelitales de los años 2018 y 2019, se han delimitado con línea punteada de color amarillo la quebrada Buena Vista. (modificado del Informe técnico A7040 INGEMMET)

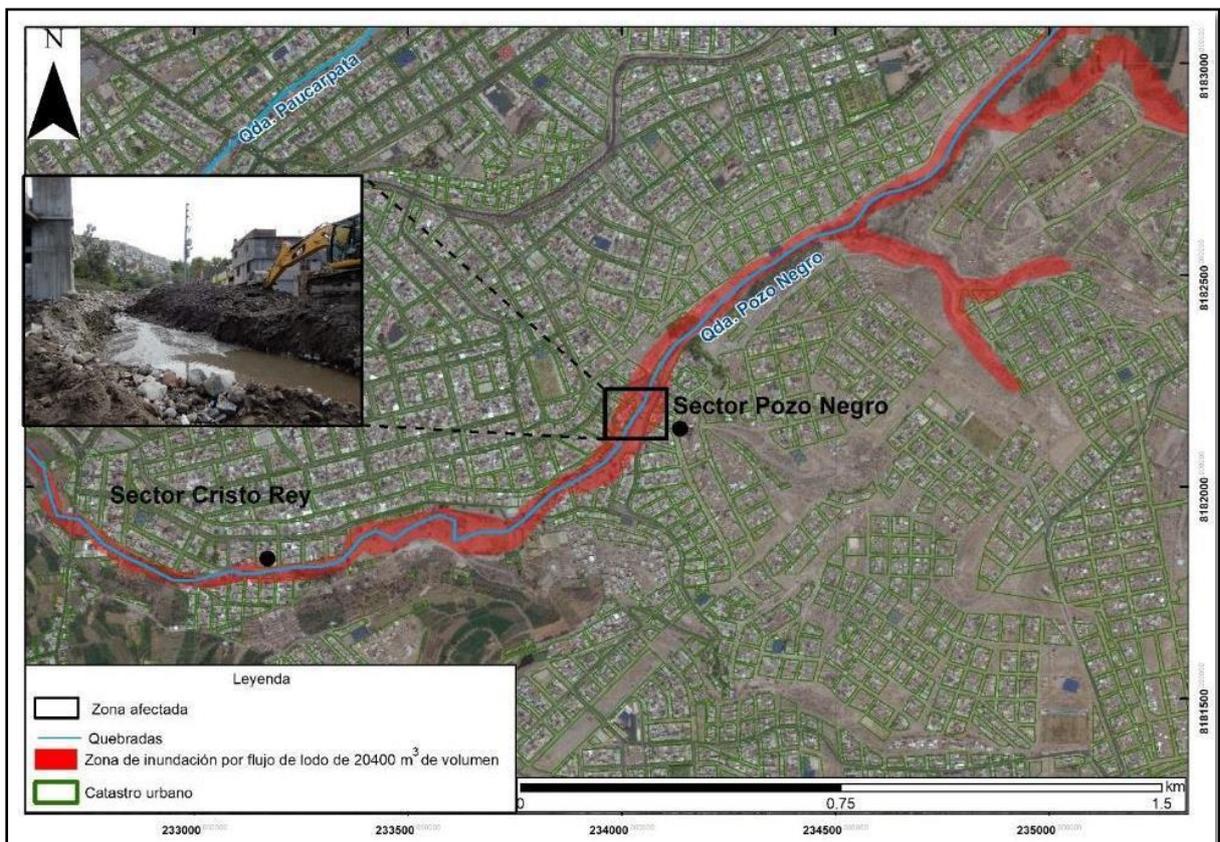
**Figura 4.** Simulación por flujo de detritos (huaicos) en el sector Pozo Negro. (Informe técnico A7040 INGEMMET)

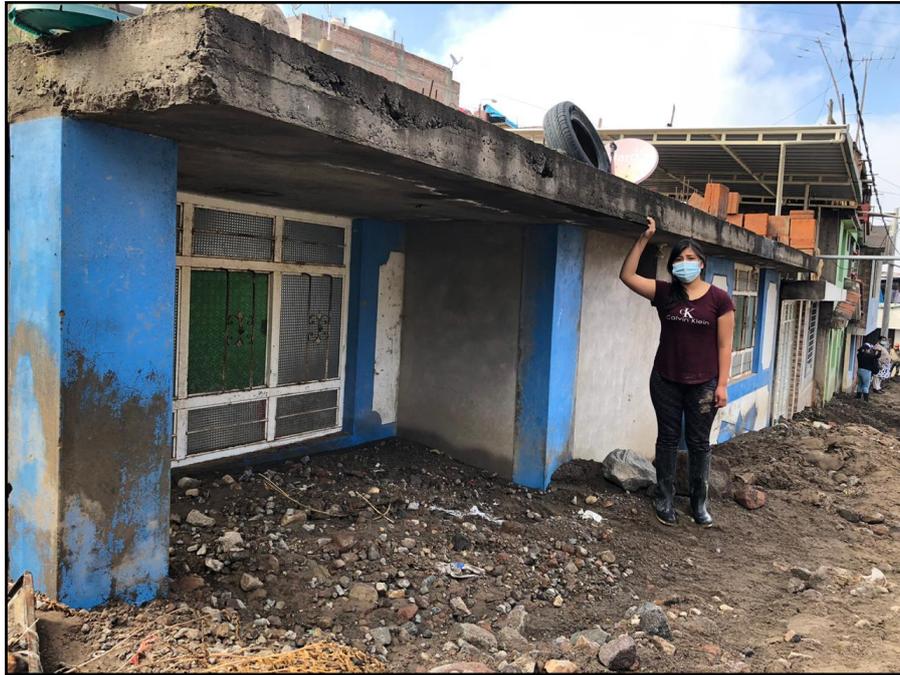
Es importante mencionar que en la parte baja de la quebrada, su cauce natural desaparece y las aguas se encausan por la calle Canadá. Durante las lluvias ocurridas el 2 de enero del 2021, las viviendas ubicadas en la parte baja de la quebrada Buena Vista fueron gravemente afectadas. Evidencia de ello son las huellas de barro en las paredes de las viviendas a lo largo de “la calle Canadá del distrito Paucarpata”. Sector Pozo Negro (Anexo 2).

**Figura 5.** El depósito del flujo de detritos (huaico), alcanzó más de un metro de alto, afectando las viviendas aledañas a la calle Canadá. (Fuente de la fotografía, RPP noticias)

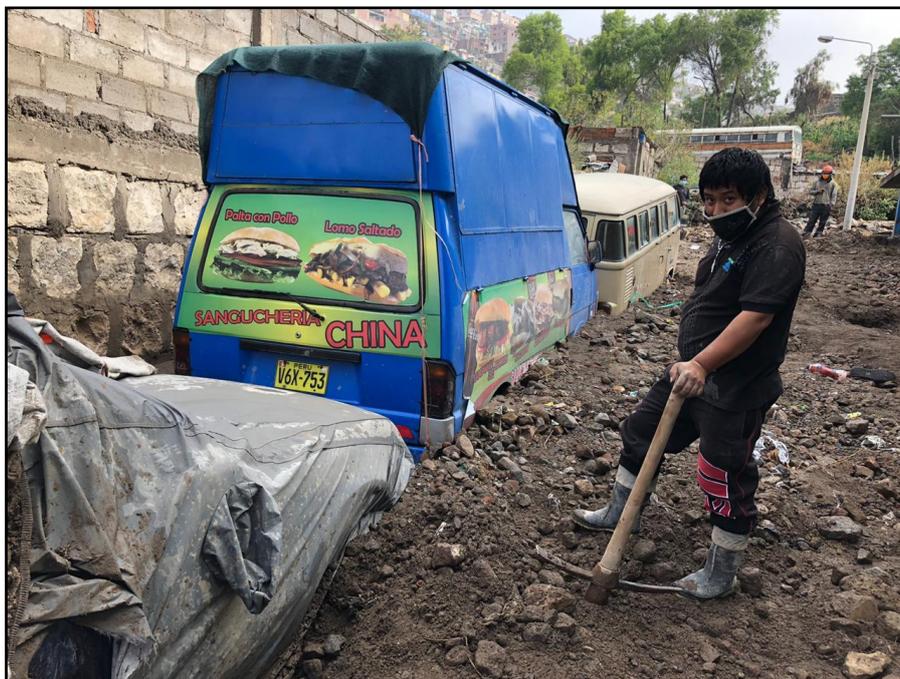
**Figura 6.** El flujo de detritos (huaico) que descendió por la quebrada Buena Vista, también afectó a los vehículos que se encontraban estacionados en la calle Canadá. (Fuente de la fotografía, RPP noticias)

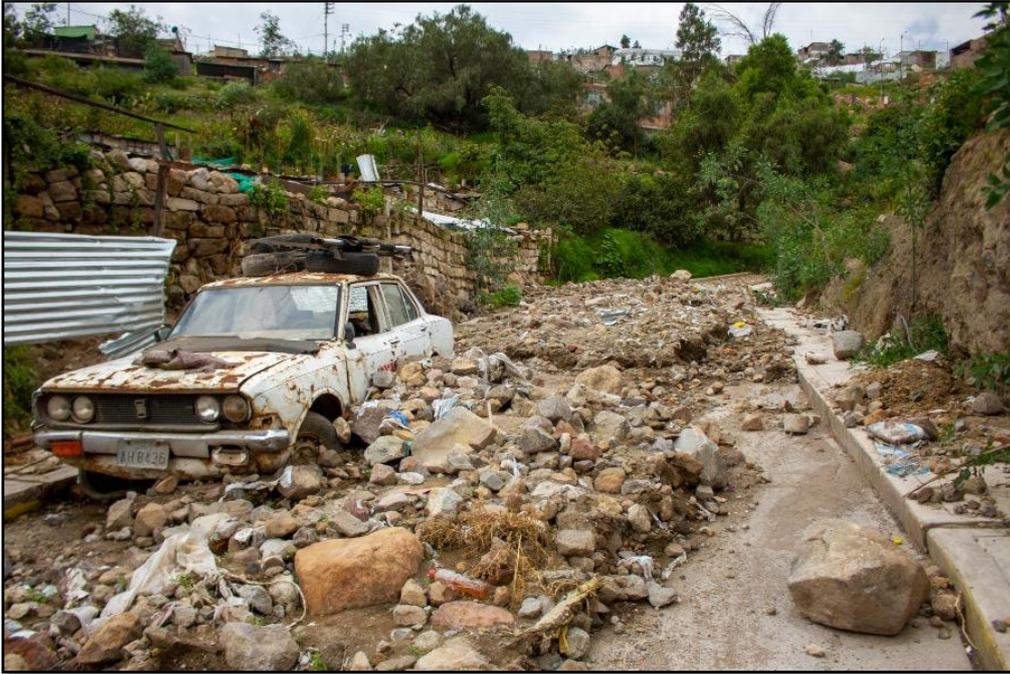
**Figura 7.** El flujo de detritos (huaico) que descendió por la quebrada Buena Vista, se canalizó por la calle Canadá, destruyó todo lo que encontró a su paso. (Fuente de la fotografía, RPP noticias)

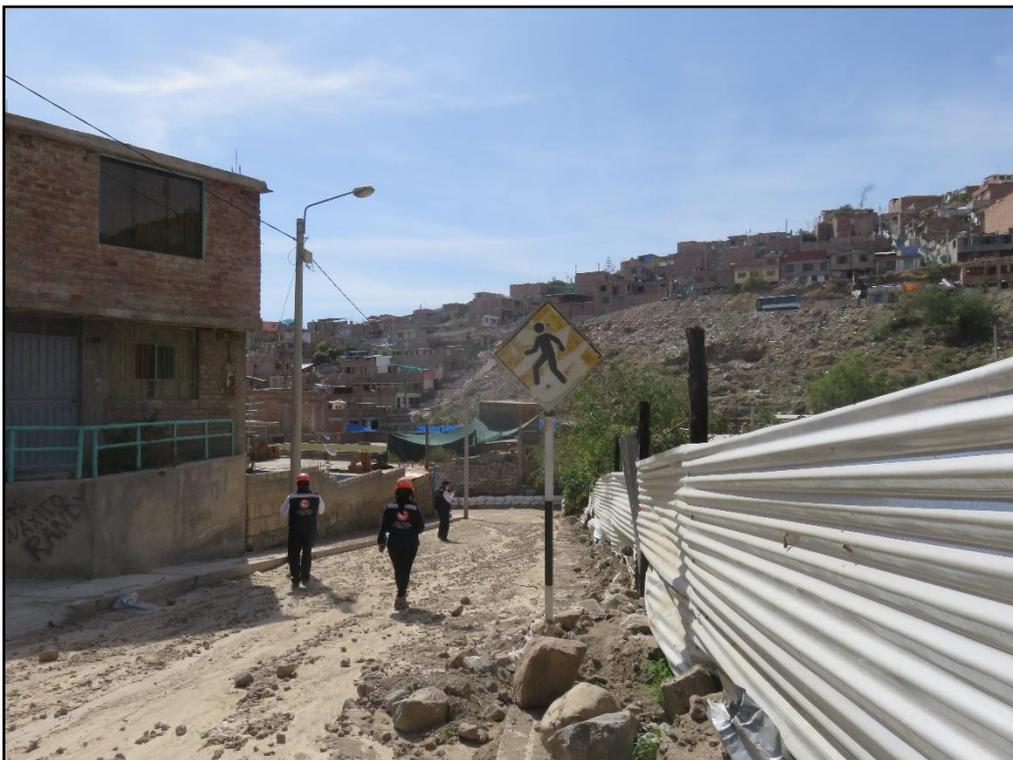
- b) En la parte baja de la quebrada Buena Vista, antes de su confluencia con la Torrentera Pozo Negro, su cauce se pierde, debido a que, la zona ha sido rellenada por actividad antrópica para la construcción de viviendas y calles.

**Figura 8.** Calle Canadá, donde se canalizan actualmente los flujos de detritos (huaicos) que desciende por la quebrada Buena Vista.

- c) Elaborar un proyecto para la canalización de la quebrada Buena Vista, hasta su confluencia con la torrentera Pozo Negro.
- d) Solicitar al ANA (Autoridad Nacional del Agua) la delimitación de la faja marginal, para evitar la construcción de infraestructuras en el cauce de la quebrada Buena Vista.

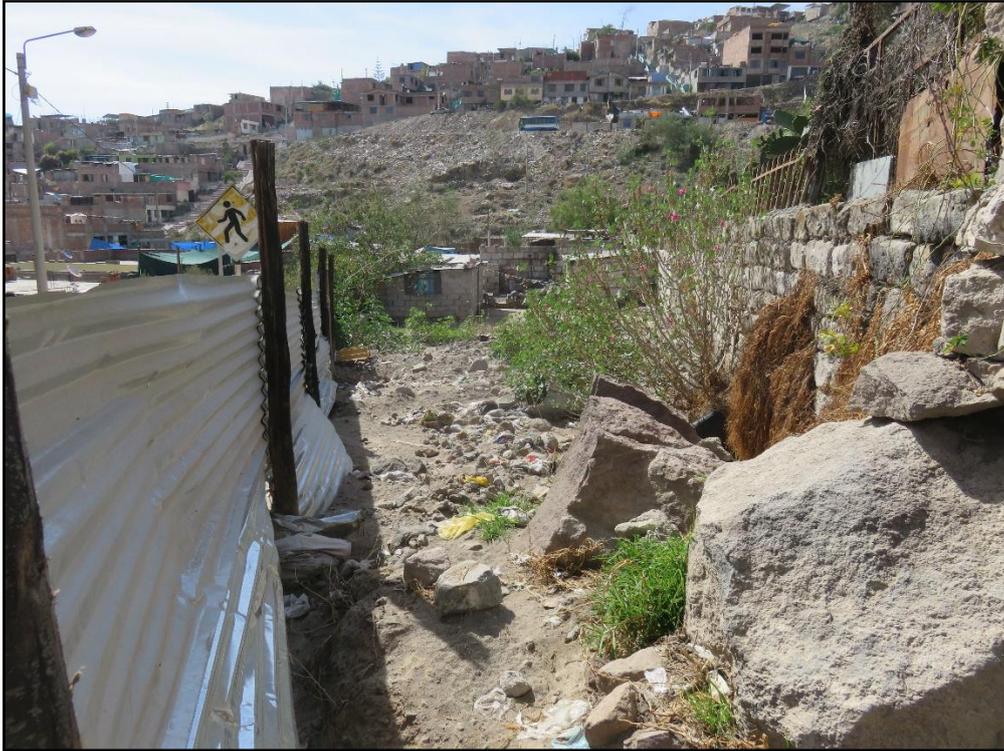
**Figura 9.** Zona por donde se sugiere canalizar el cauce de la quebrada Buena Vista, la trayectoria del cauce en esta zona no presentaría sinuosidad alguna; lo cual es importante para evitar erosión lateral del cauce de la quebrada.

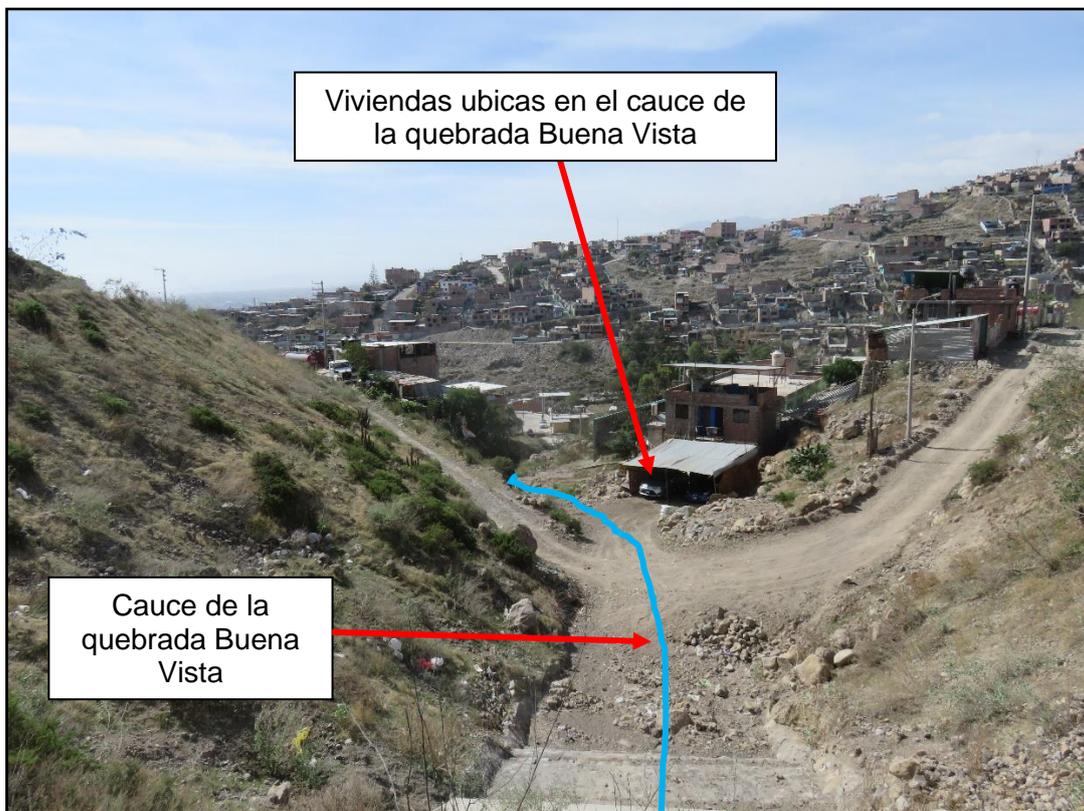
**Figura 10.** En la parte intermedia de la quebrada Buena Vista, se aprecian viviendas ubicadas en el cauce de la quebrada. Además, se evidencia el acortamiento del cauce, para ganar terreno.

- f) Reubicar las infraestructuras ubicadas en el cauce de la quebrada Buena Vista, además, elaborar un proyecto para la construcción de enrocados de contención de la quebrada, para reducir la vulnerabilidad de la población y de la infraestructura urbana adyacente a esta quebrada.

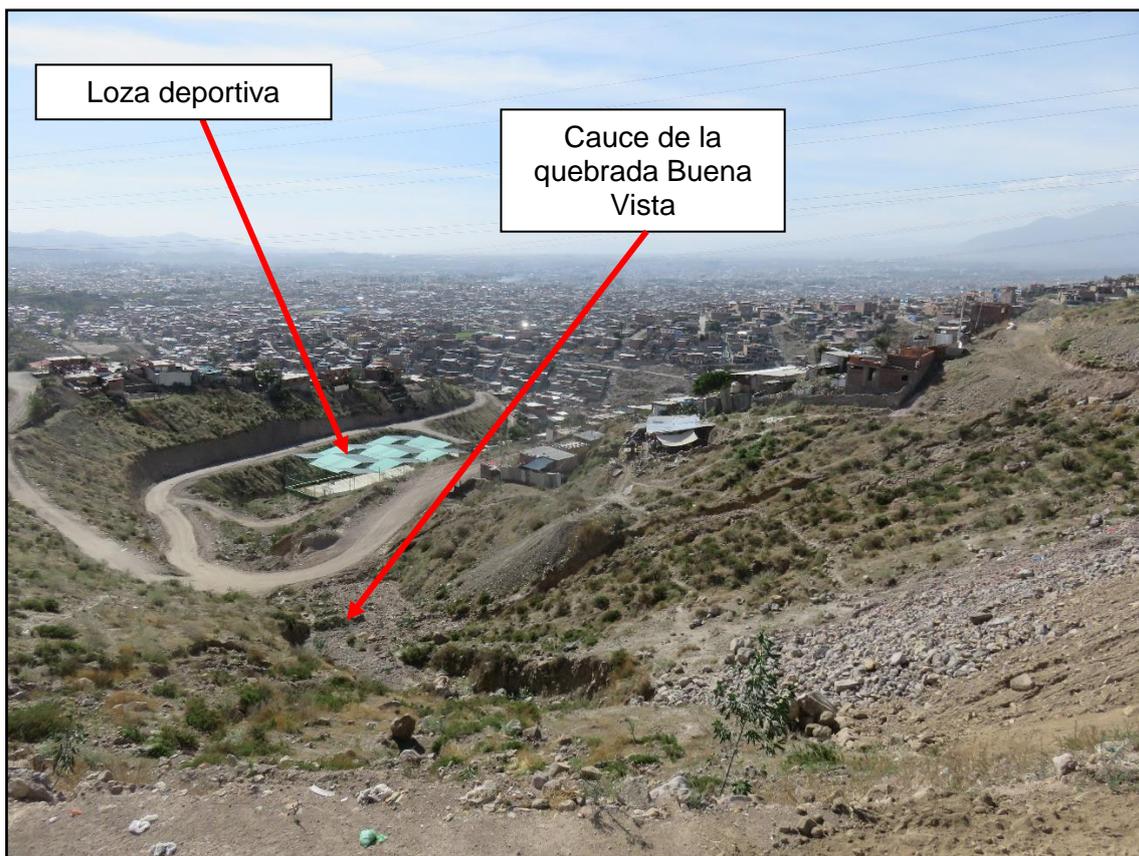
**Figura 11.** En la parte alta, se evidencia una loza deportiva construida en el cauce de la quebrada Buena Vista. En este sector también se ha evidenciado abundante material suelto, que durante lluvias intensas pueden ser incorporados en los flujos y aumentar su poder destructivo. Es importante mencionar que es en este sector donde se deberían construir las estructuras “sabo” para la retención de bloques, de los flujos de detritos (huaicos).

- g) Construir presas “Sabo” en la parte alta y media de la quebrada Buena Vista, para la retención de material sólido que permita disminuir la energía y la capacidad erosiva de los flujos. Estos “Sabos” pueden construirse en distintos tramos de la quebrada y de considerarse su mantenimiento periódico. Estas se construirán a la par de considerar el área de seguridad en ambas márgenes de la quebrada.

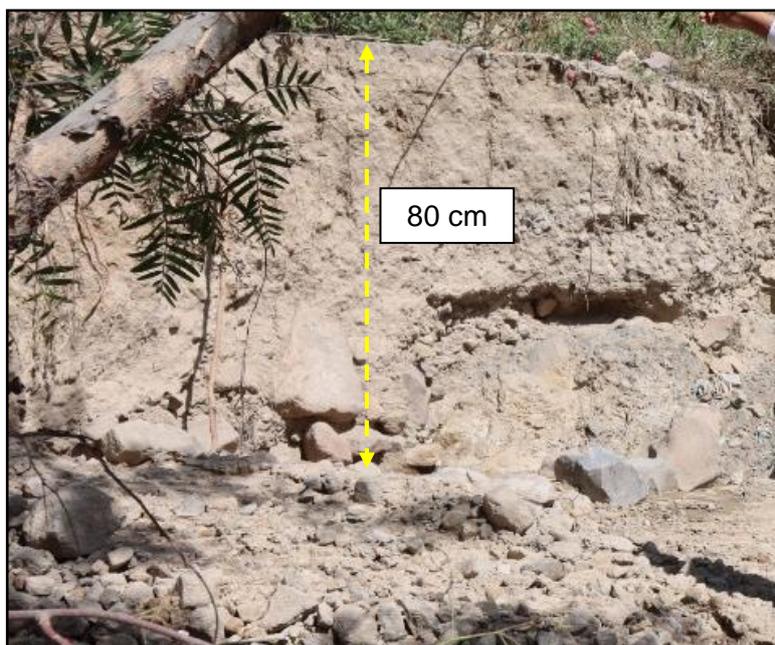
**Figura 12.** En la quebrada Buena Vista se ha encontrado depósitos aluviales de hasta 80 cm de potencia, los cuales se presentan poco compactos, conformados por bloques angulosos de hasta 50 cm, gravas, arenas y limos

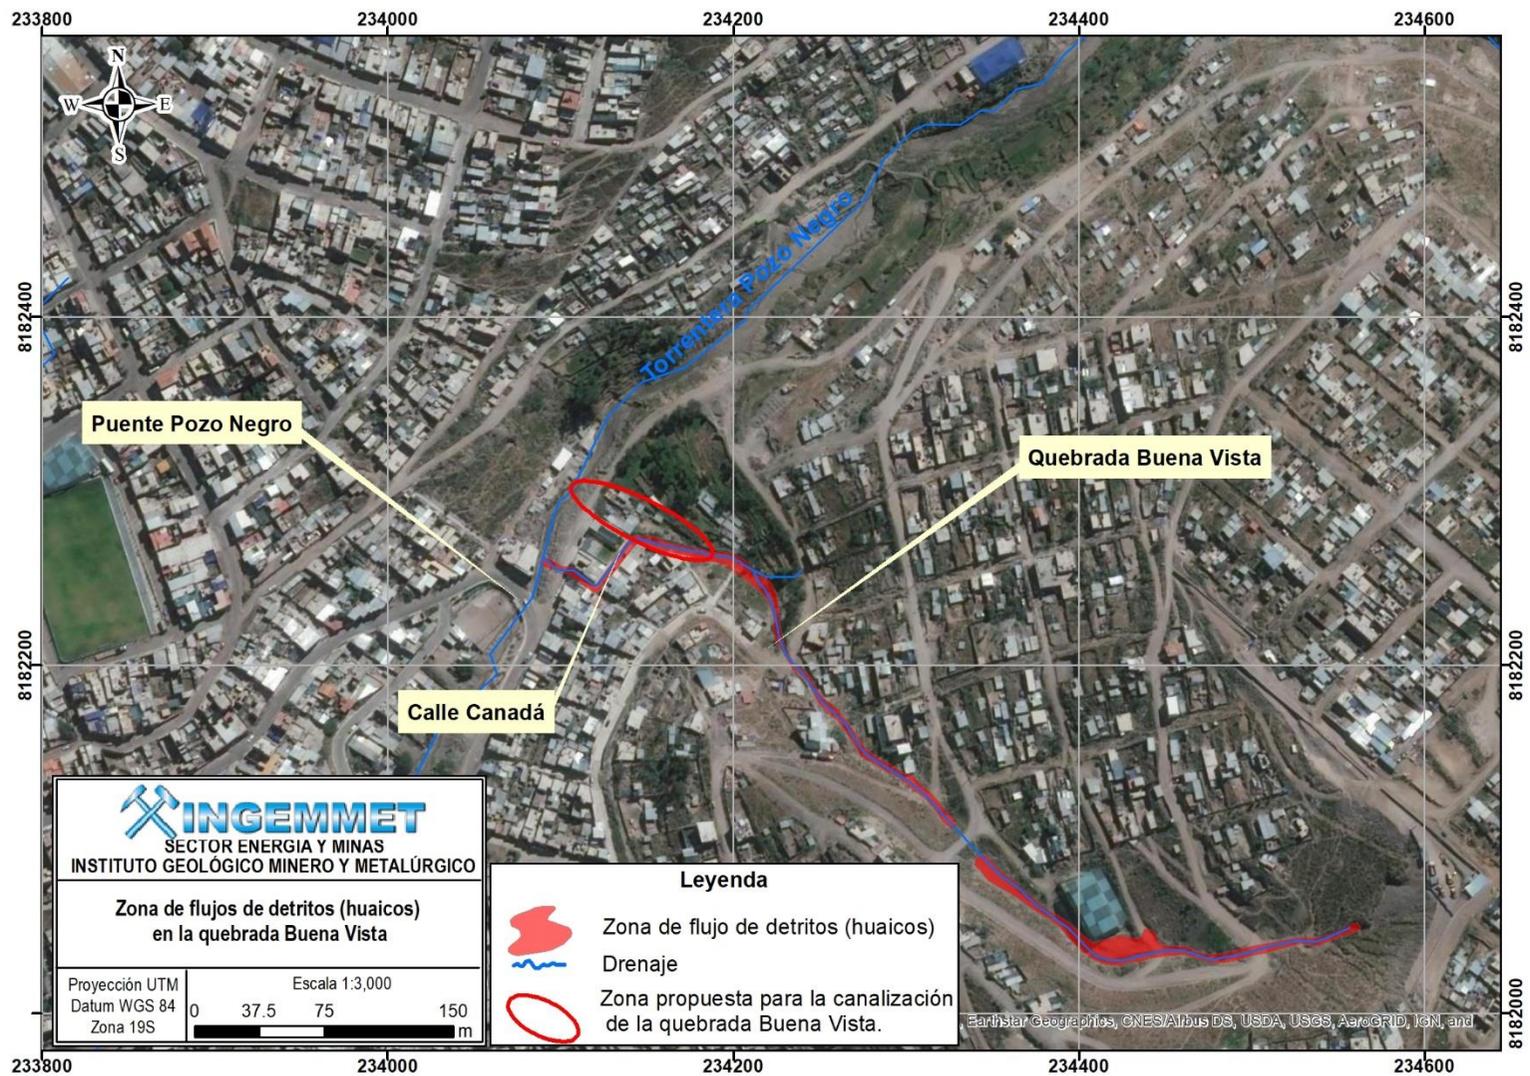
**Figura 13.** Mapa en el cual se delimita la zona de afectación por flujos de detritos (huaicos) en la quebrada Buena Vista

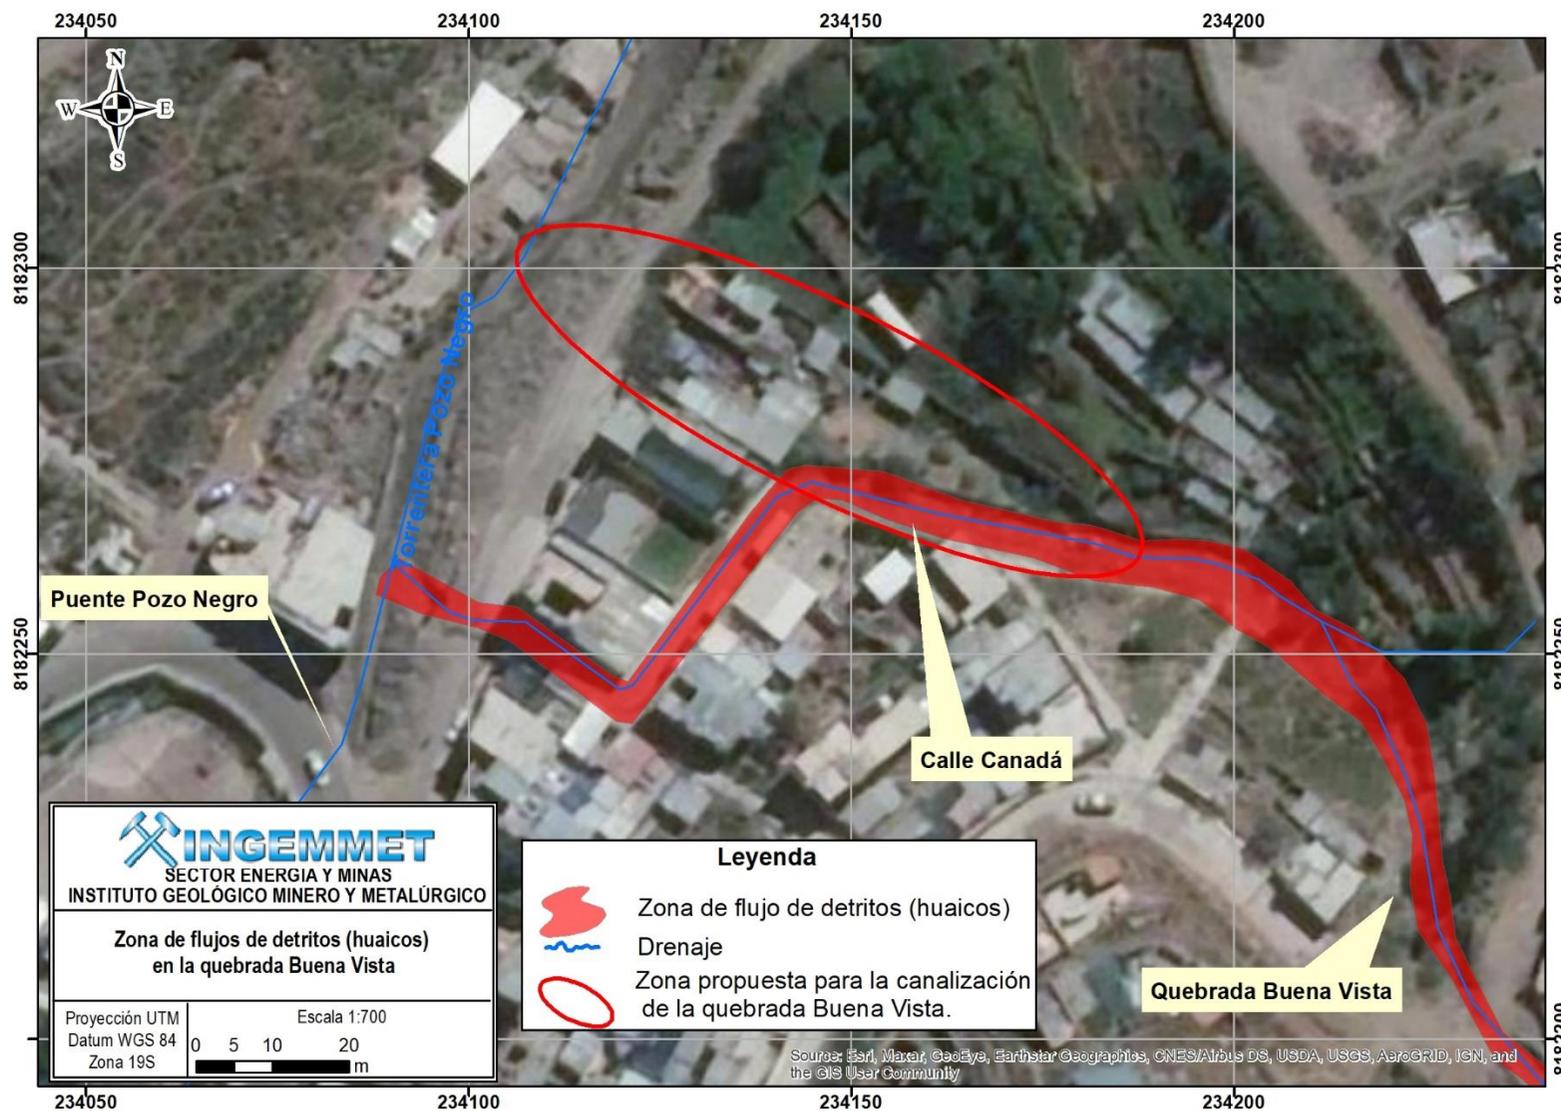
Figura 14. Mapa en el cual se delimita la zona de afectación por flujos de detritos (huaicos) en la quebrada Buena Vista y Calle Canadá.
