DIRECCIÓN DE GEOLOGÍA AMBIENTAL Y RIESGO GEOLÓGICO

Opinión Técnica N° 002-2021

DESLIZAMIENTO DE AURAHUÁ

Región Huancavelica
Provincia Castrovirreyna
Distrito Aurahuá

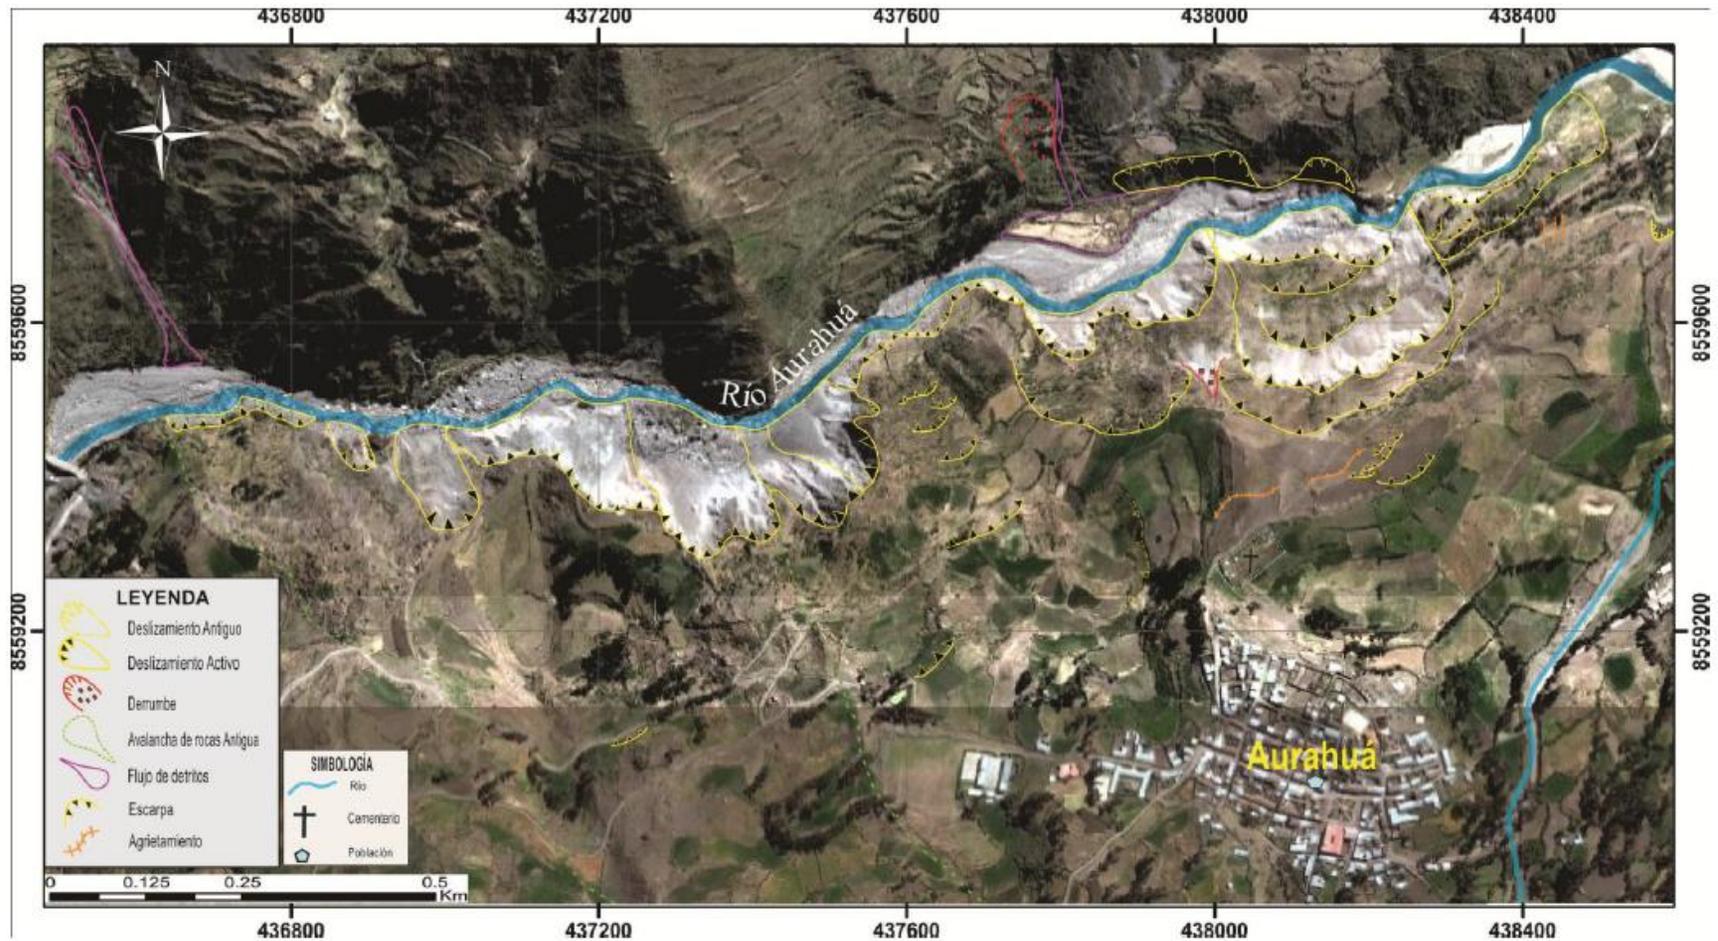
Figura 01. Peligros geológicos en el sector de Aurahuá. Tomado del Informe Técnico N° A6697.

4. Realizar la reubicación de la Institución Educativa Inicial de Aurahuá, debido a los agrietamientos en las paredes.
5. Desde el 2015, las autoridades competentes, debieron prohibir la habilitación urbana hacia zonas de inestabilidad (deslizamientos y derrumbes) o con presencia de agrietamientos en el terreno según se indicó en el mapa de peligros geológicos en el sector de Aurahuá del Informe Técnico N° A6697 (Ver Anexo 01).

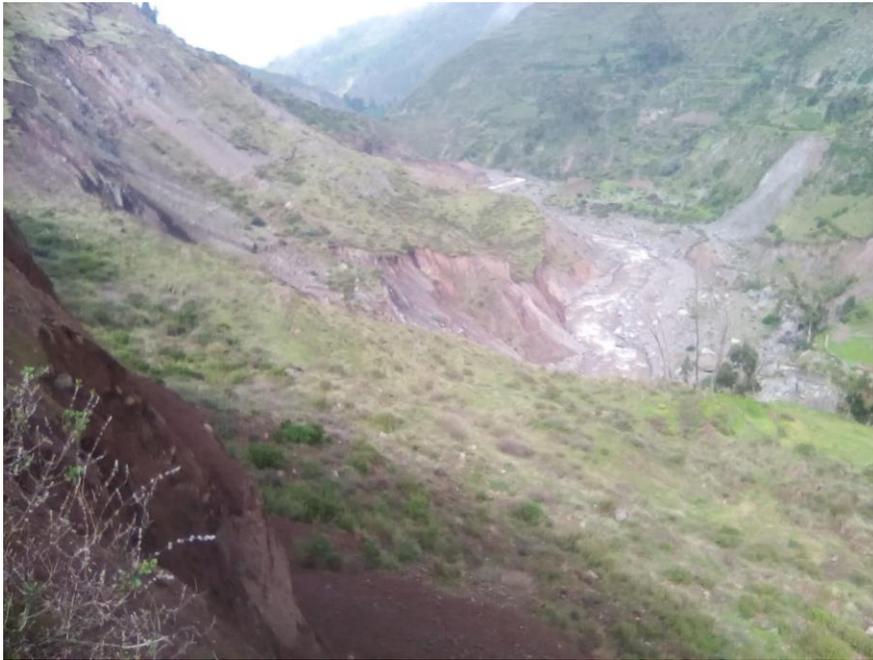
Fotografía 01. Deslizamiento rotacional localizado al margen izquierda del río Aurahuá. Fuente: Municipalidad Distrital de Aurahuá.

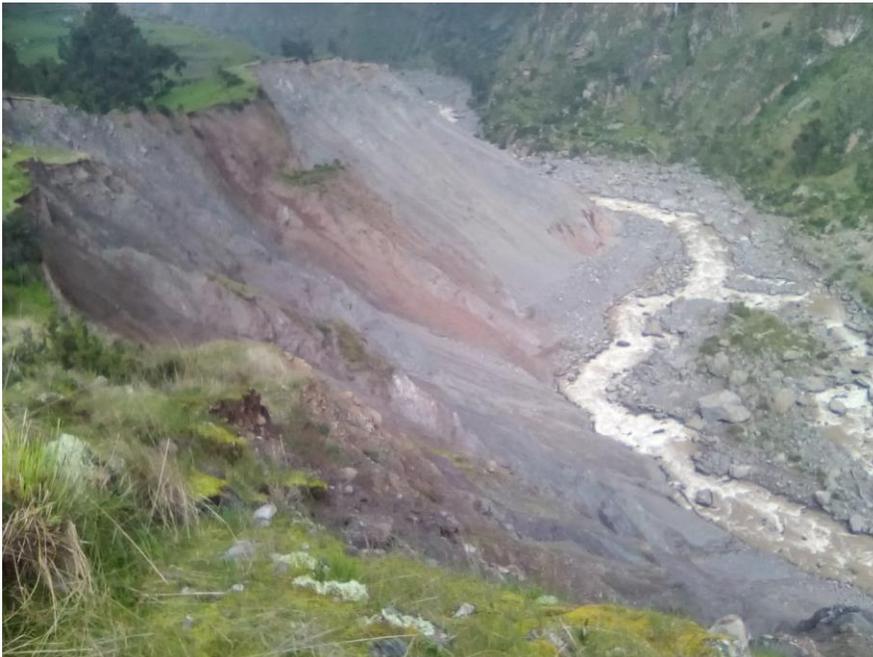
Fotografía 02. Vista de deslizamientos en la margen izquierda del río Aurahuá. Fuente: Municipalidad Distrital de Aurahuá.

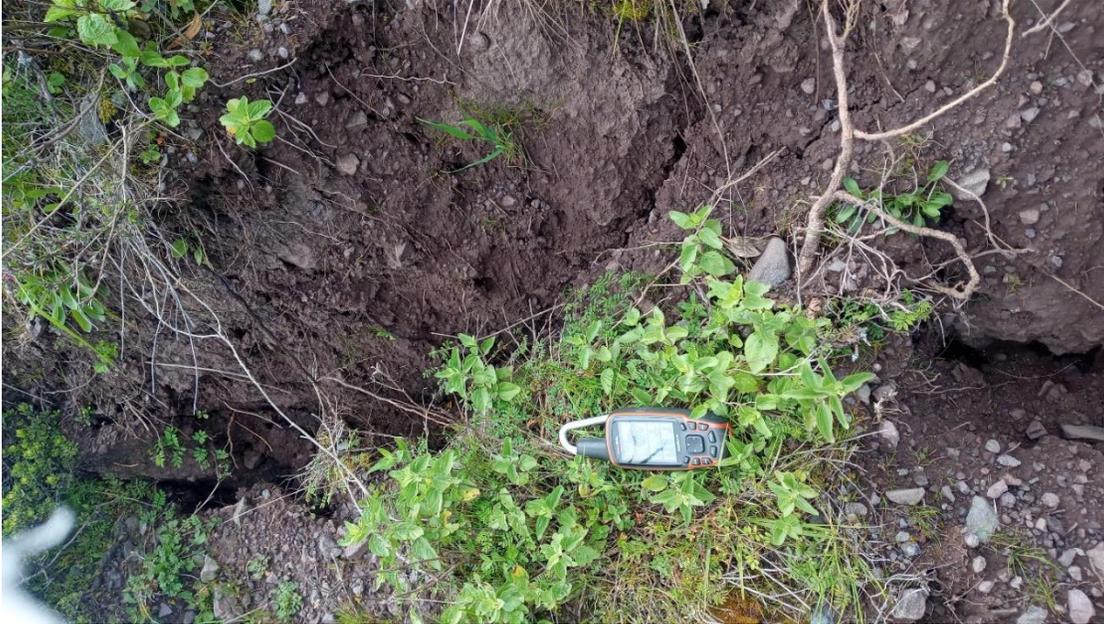
Fotografía 03. Vista del avance retrogresivo del deslizamiento de Arahúa. Fuente: Municipalidad Distrital de Aurahuá.

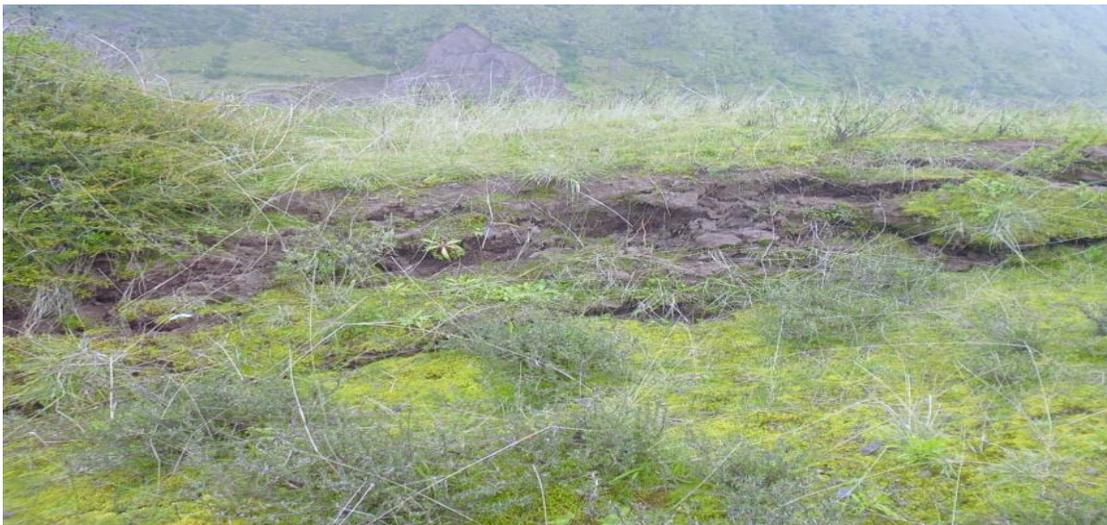
Fotografía 04. Agrietamientos y asentamientos en el terreno causados por la reactivación deslizamiento de Arahúa. Fuente: Municipalidad Distrital de Aurahuá.

8. Realizar el relleno y sellado de grietas abiertas, especialmente las localizadas sobre la corona del deslizamiento, para evitar la infiltración de aguas de precipitación pluvial que favorecen la saturación de materiales y acelera el colapso de terreno inestable. Una vez tratadas, las grietas deberán inspeccionarse periódicamente y sellarse cada vez que sea necesario. La abertura de grietas reparadas es un signo de reactivación del movimiento en la ladera.

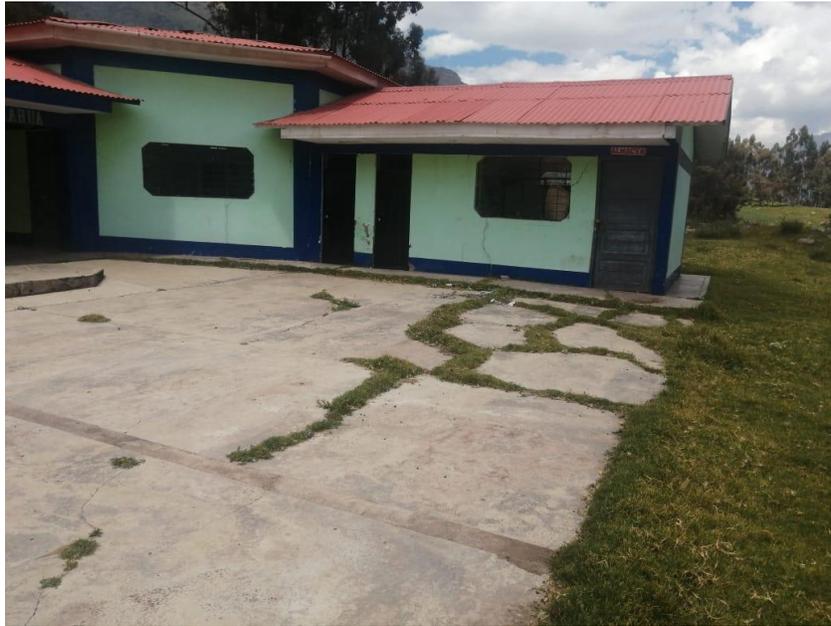
Fotografía 05. Agrietamientos en las paredes de la Institución educativa inicial de Aurahuá. Fuente: Municipalidad Distrital de Aurahuá.

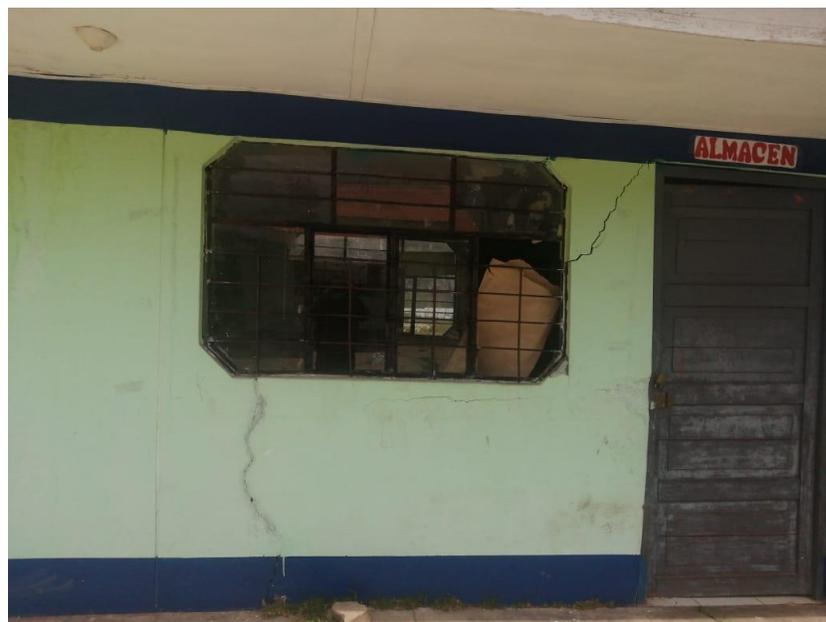
Fotografía 06. Agrietamientos en las paredes de la Institución educativa inicial de Aurahuá. Fuente: Municipalidad Distrital de Aurahuá.

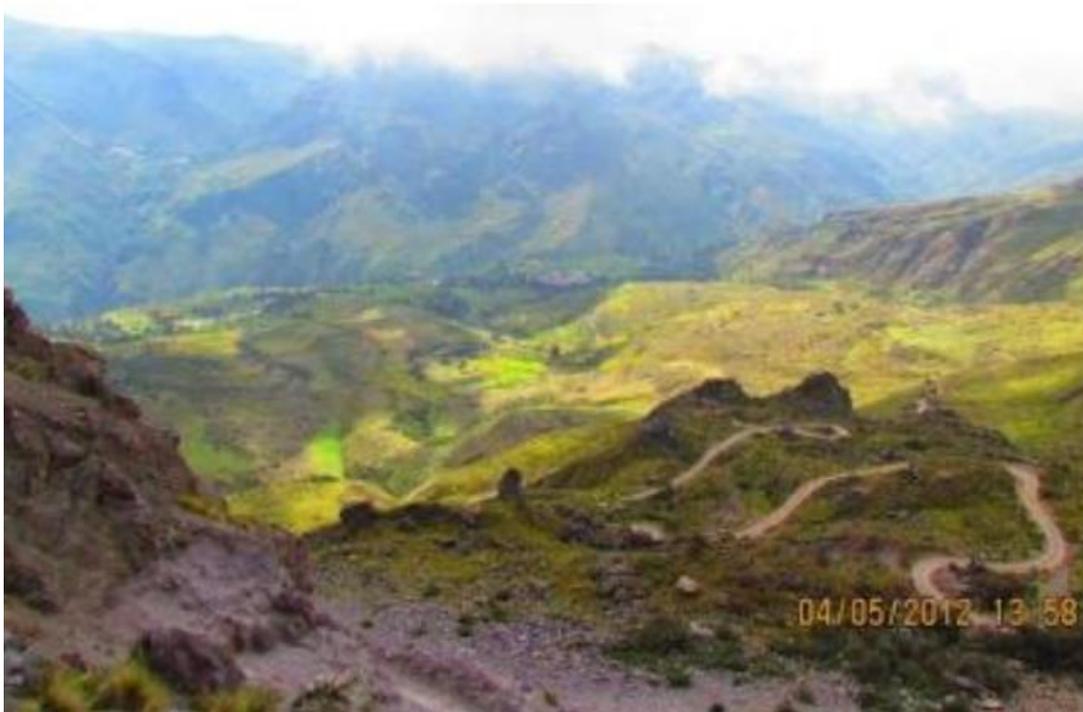
Fotografía 01. Vista panorámica del deslizamiento de Aurahuá. Tomada del Informe Técnico N° A6697.

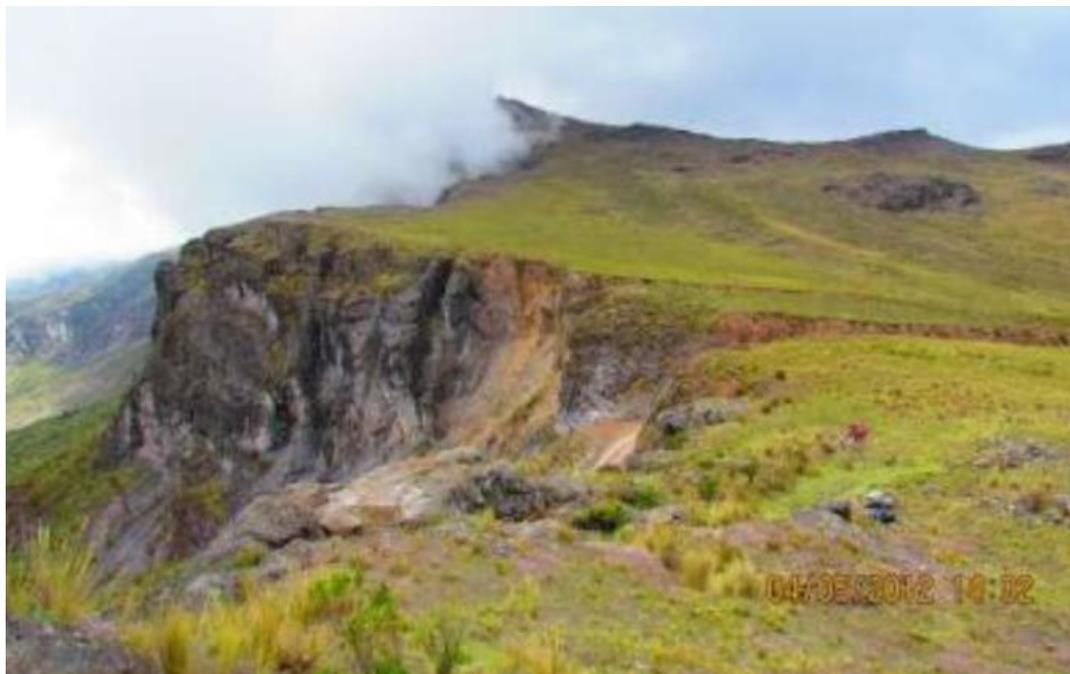
En el momento de la inspección geológica realizada por el Ingemmet en el año 2015, la escarpa principal del deslizamiento antiguo tenía una longitud de 2,7 km y un salto de hasta 60 m (Informe Técnico N° A6697), es muy probable la variación de estas medidas.

Fotografía 02. Vista de la escarpa principal. Tomada del Informe Técnico N° A6697.

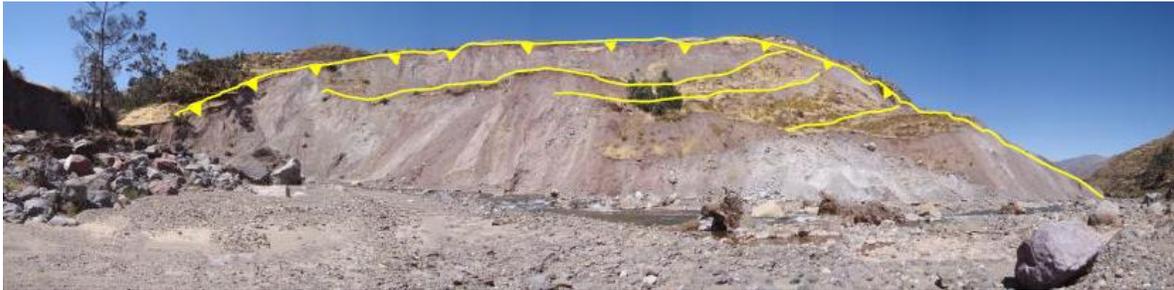
El deslizamiento formado por la reactivación es rotacional, porque la masa inestable se mueve sobre una superficie curva y cóncava. La escarpa de la reactivación tiene una longitud de 340 m, con saltos de hasta 8 m y es de forma semicircular (Ver Anexos 03 y 04).

Figura 01. Vista del deslizamiento rotacional localizado al margen izquierda del río Aurahuá. Tomada del Informe Técnico N° A6697.

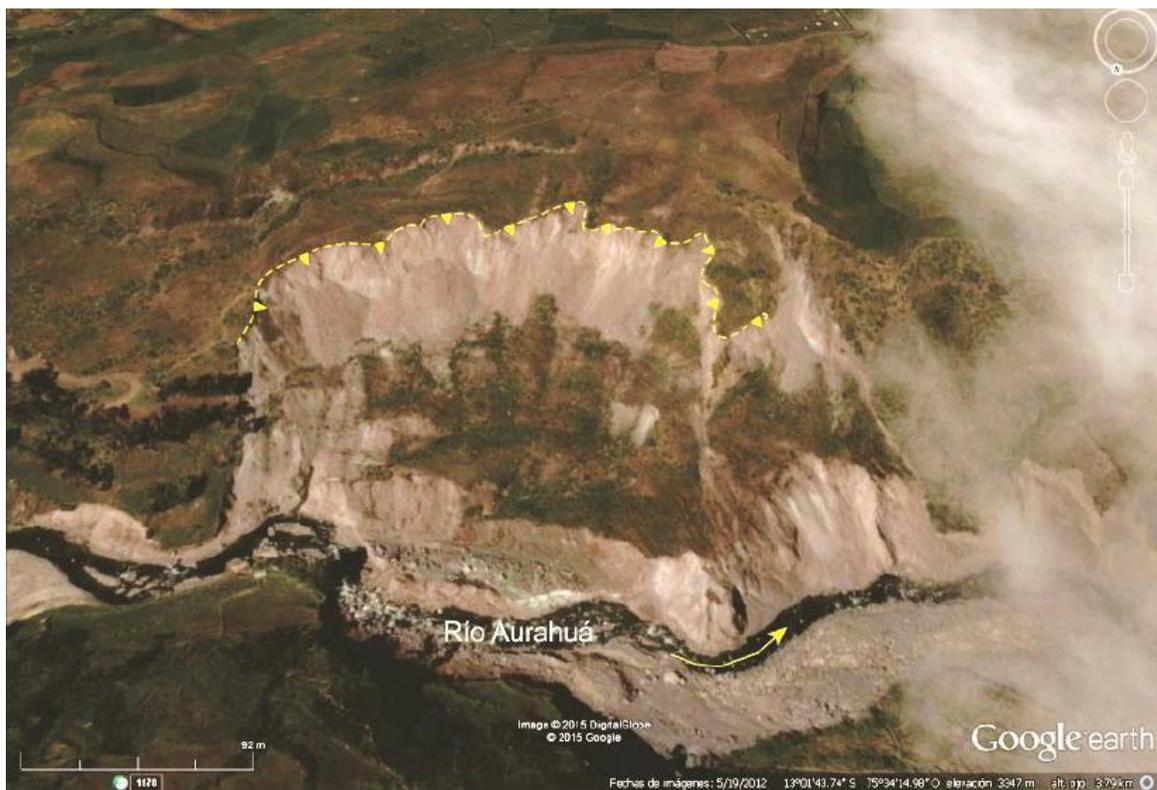
Figura 02. Área en proceso de reactivación. Tomada del Informe Técnico N° A6697.
