Informe Técnico N° A7132

EVALUACIÓN DE PELIGROS GEOLÓGICOS EN EL A.H. CRUZ DEL RÍO

Región Lima
Provincia Barranca
Distrito Barranca

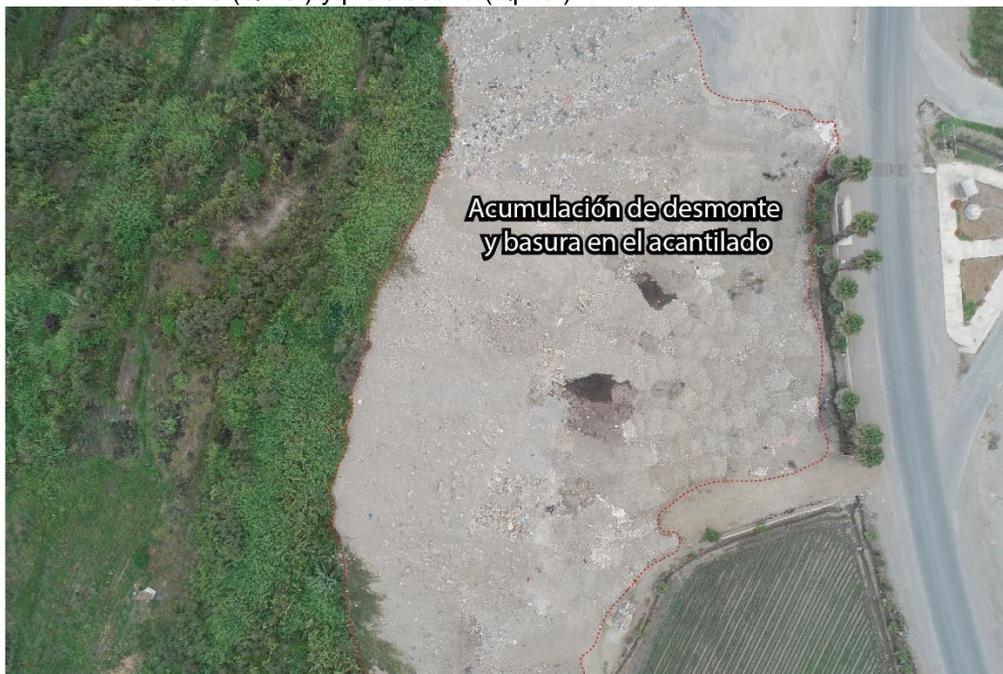
Al sureste del A.H. Cruz del Río, el talud del acantilado, se observa cubierta por desmonte y basura (figura 7).

Figura 7. Muestra la acumulación de desmonte y residuos sólidos antrópicos, cubriendo la ladera del abanico aluvial, en las coordenadas 196165 E y 8812811 N

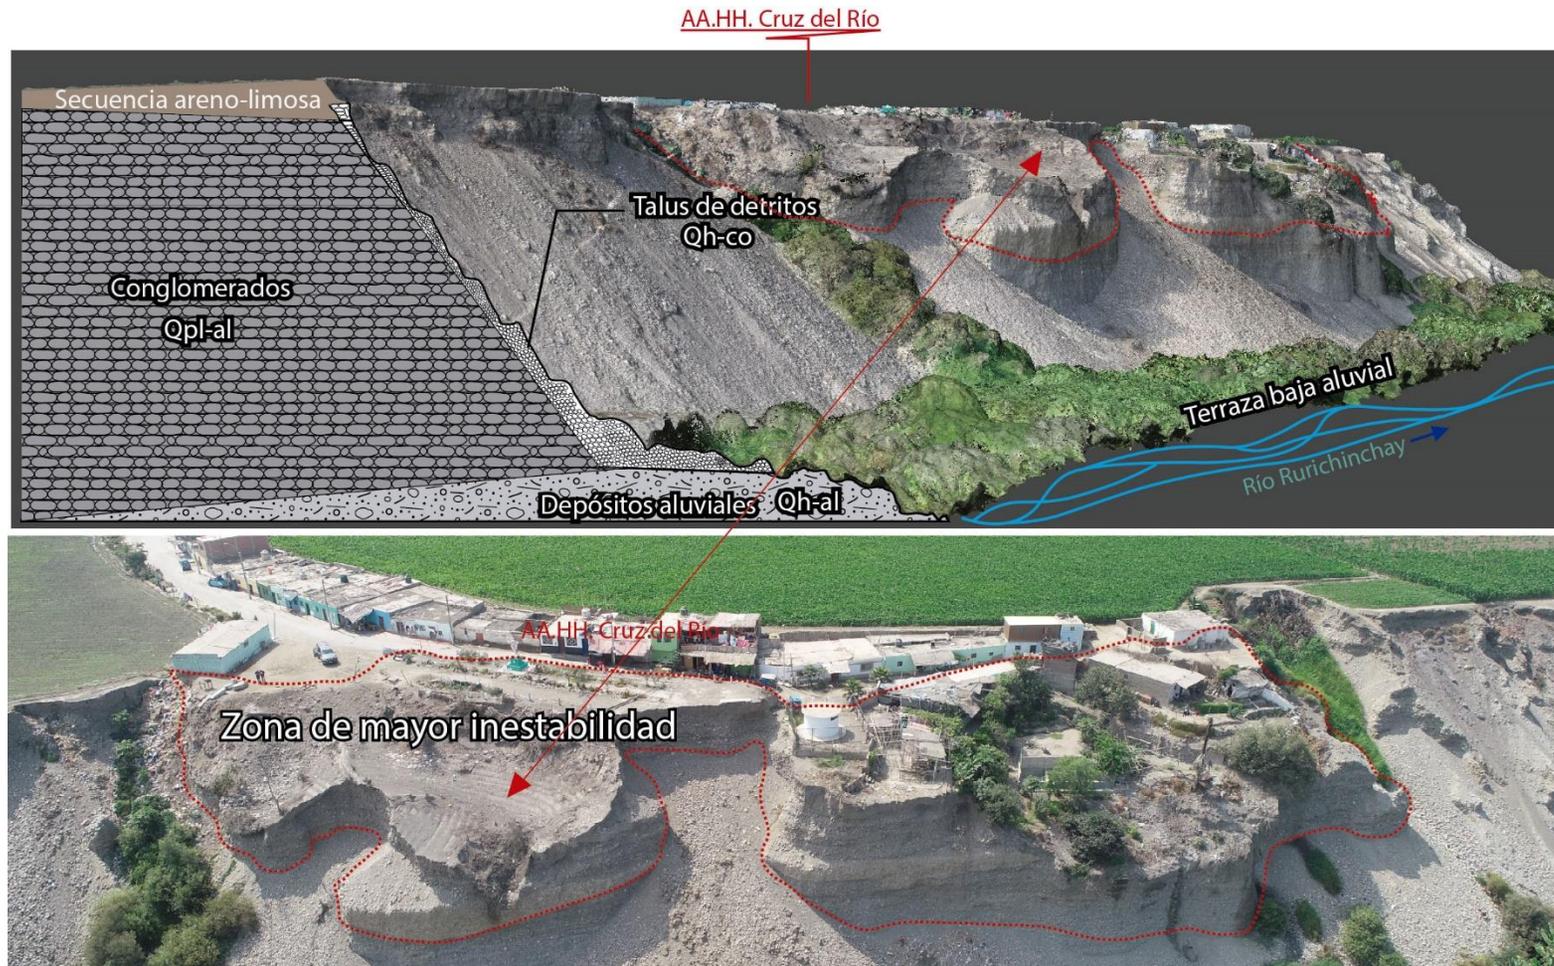
Figura 8. Muestra .la composición litológica del acantilado en la margen izquierda del río Pativilca, sobre el que se asientan las viviendas del A.H. Cruz del Río

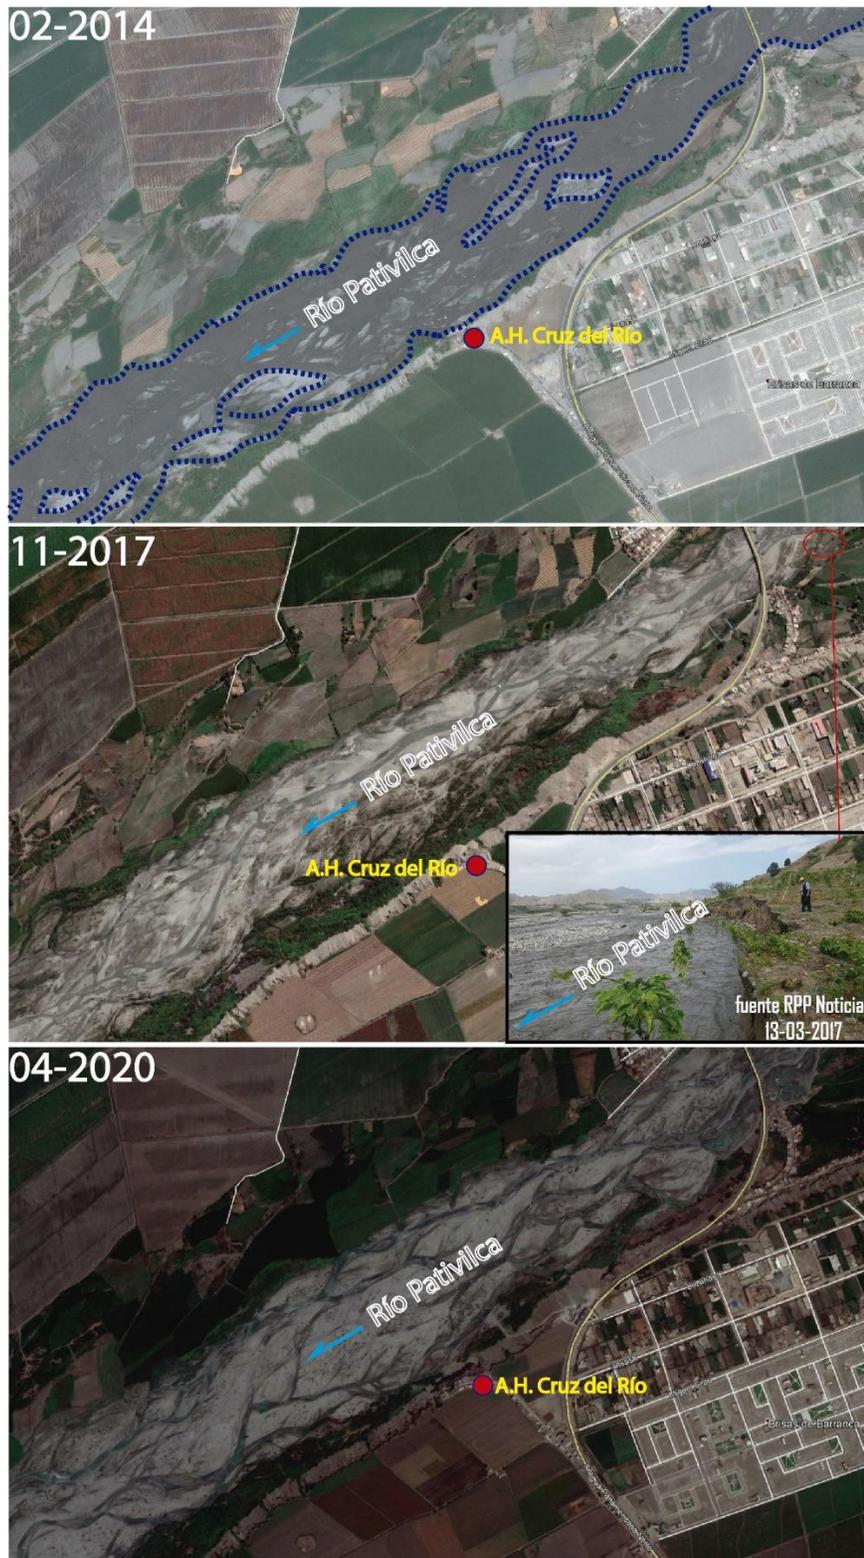
Según la versión de los pobladores y medios informativos, el caudal del río Pativilca se habría incrementado entre febrero y marzo del 2014, llegando a alcanzar la base del acantilado; esto se evidencia en la imagen satelital de febrero-2014 (figura 14), de igual manera en el 2017 el río también llegó a alcanzar la base del acantilado producto de las lluvias del fenómeno de “El Niño Costero”, la imagen satelital de noviembre del 2017, muestra depósitos aluviales que evidencian el incremento del caudal mencionado, fotografías históricas de medios de comunicación también confirman este suceso (figura 14).

Figura 14. Imagen comparativa multitemporal de la variación del caudal en el río Pativilca.

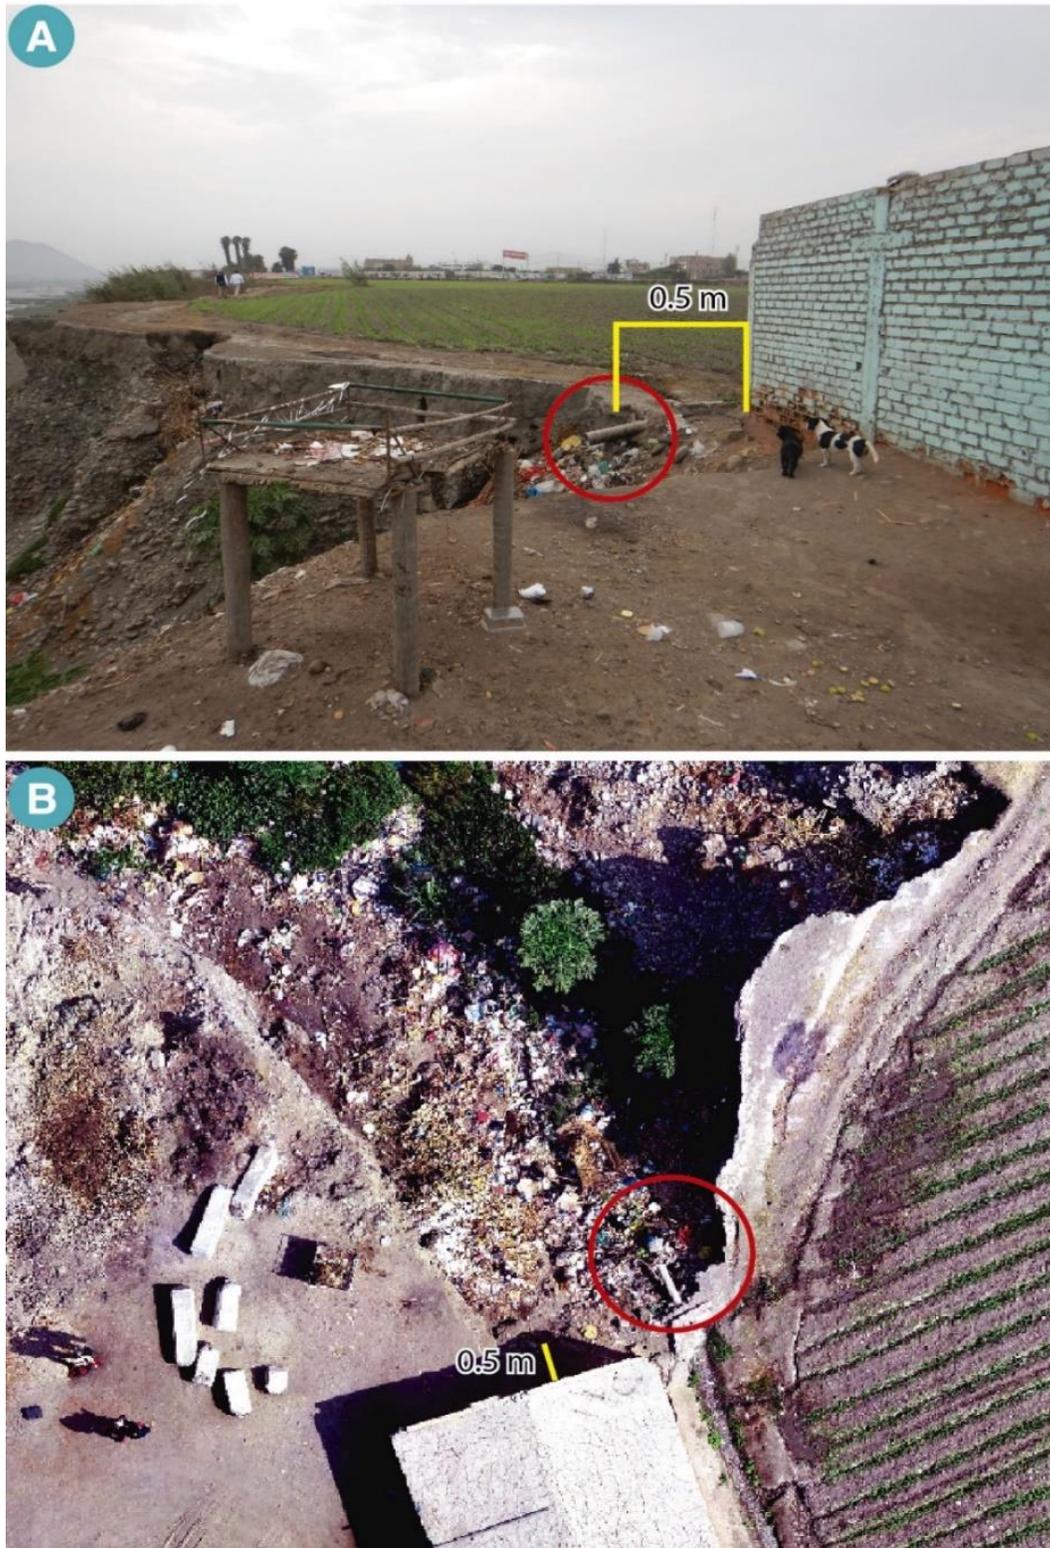
Figura 16. A y B) Muestran la escarpa del derrumbe 3, y cárcavas generadas por la presencia de tuberías de desagües de riego (círculo rojo), que desembocan en el talud.

- Ancho promedio de la zona de arranque: 21 m.
- Forma de la superficie de rotura: irregular alargada.
- Diferencia de altura aproximada de la corona a la base del derrumbe: 27 m.
- Dirección (azimut) del movimiento: N 357°.
- Área del derrumbe (considerando la zona de arranque y el depósito: 779 m²
- Volumen aproximado del material colapsado: 402 m³
- En el depósito de este derrumbe se observa una cárcava retrogresiva, generada por una tubería que vierte las aguas de riego directamente al acantilado.

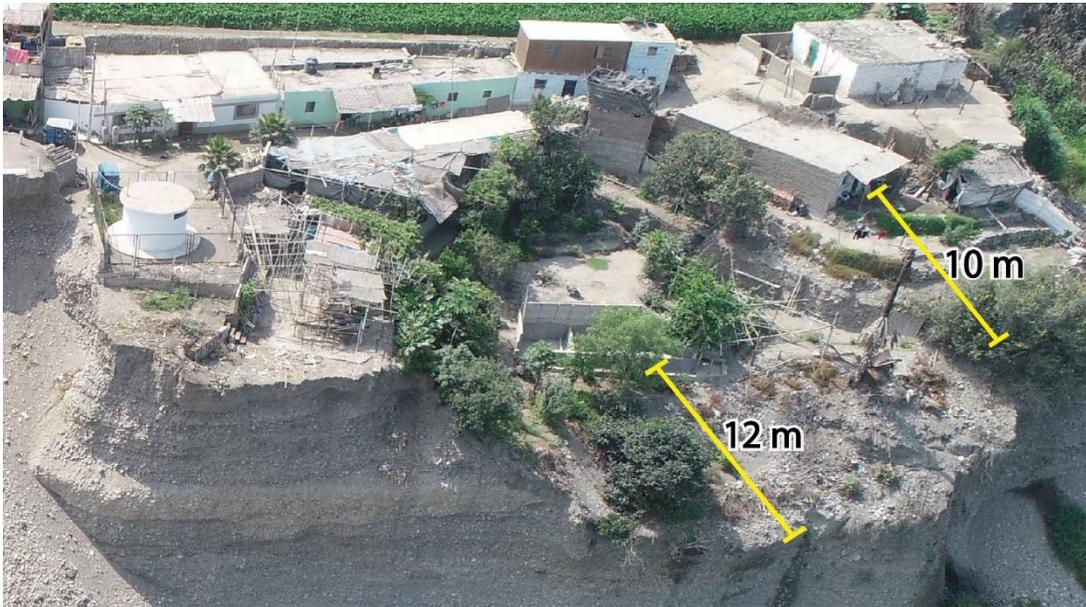
Figura 17. Se observan viviendas ubicadas a 10 m y 12 m del acantilado, que deben ser reubicadas (Coordenadas 195862 E, 8812590 N).

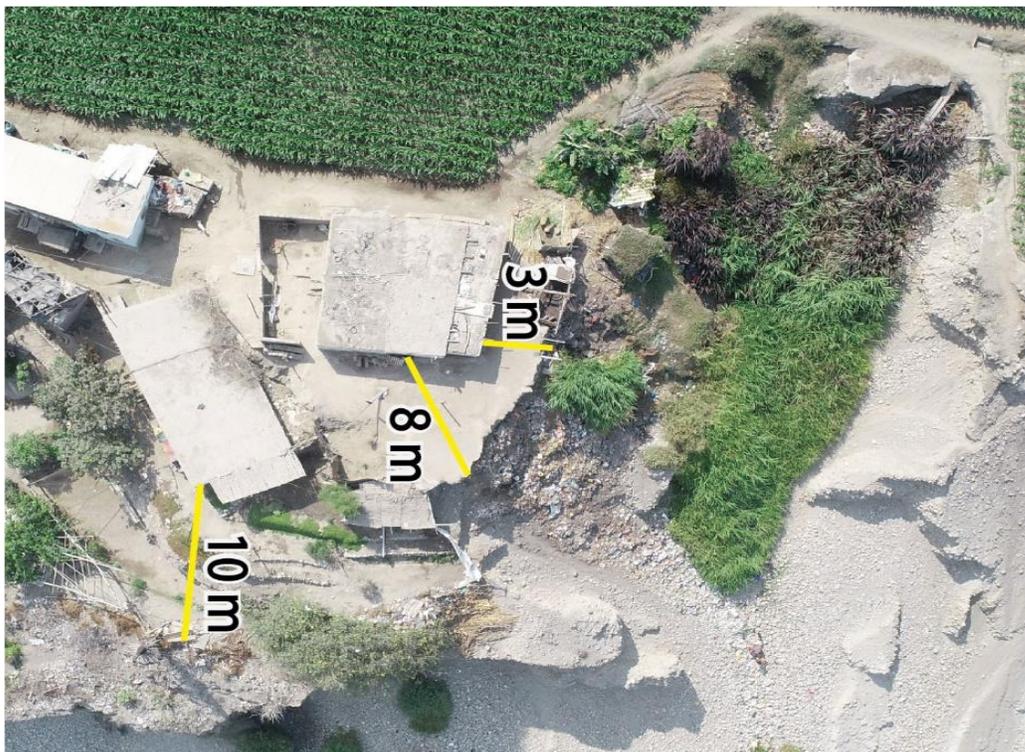
Figura 18. Se observan viviendas ubicadas a 10 m, 8 m y 12 m del acantilado, que deben ser reubicadas (Coordenadas 195843 E, 8812567 N).

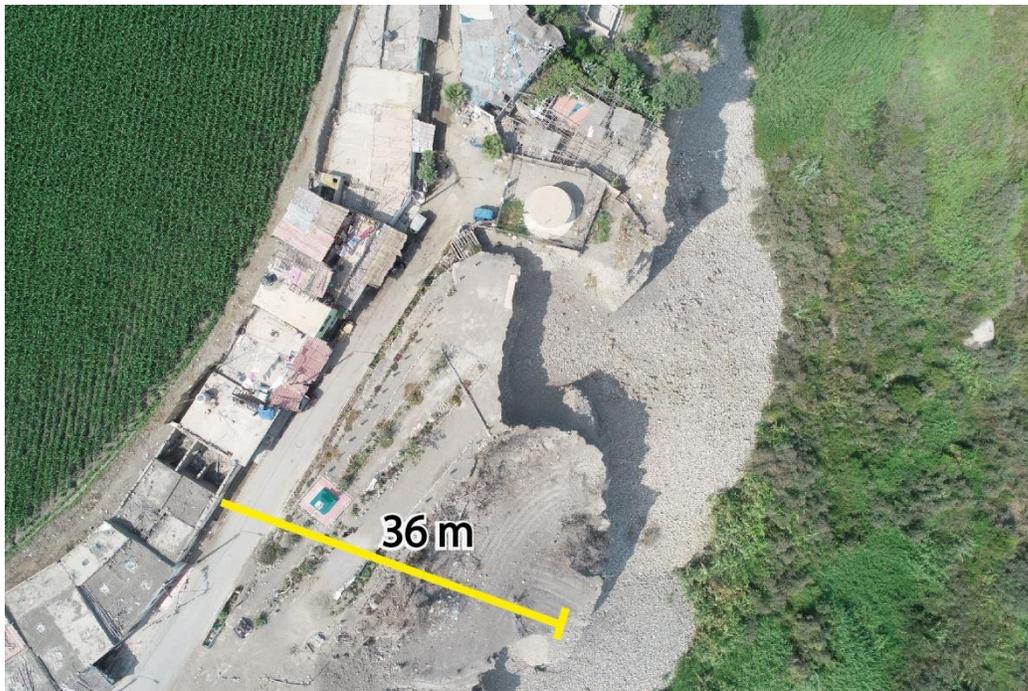
Figura 19. Se observan viviendas ubicadas a 36 m de los derrumbes recientes en el acantilado.

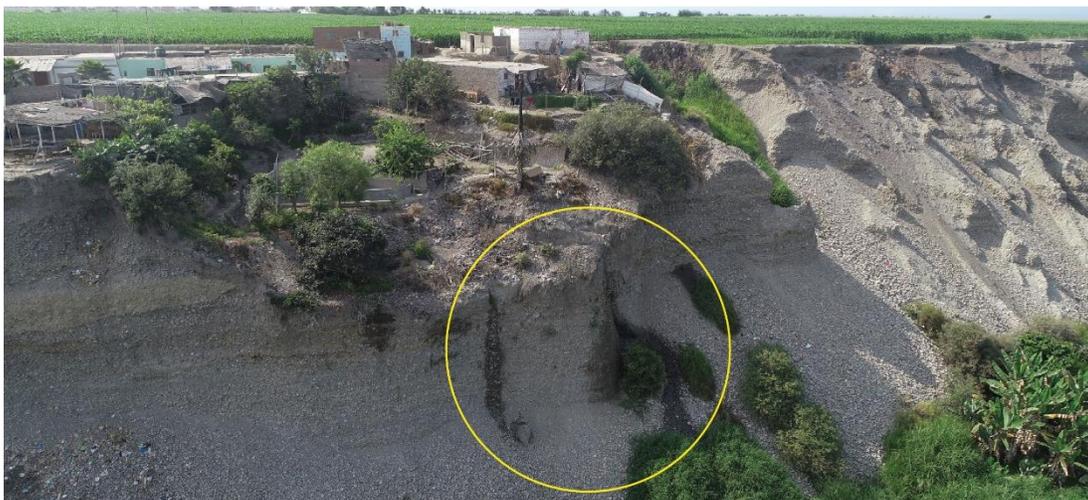
- **Figura 20.** Muestra filtraciones de agua subterránea en el talud.

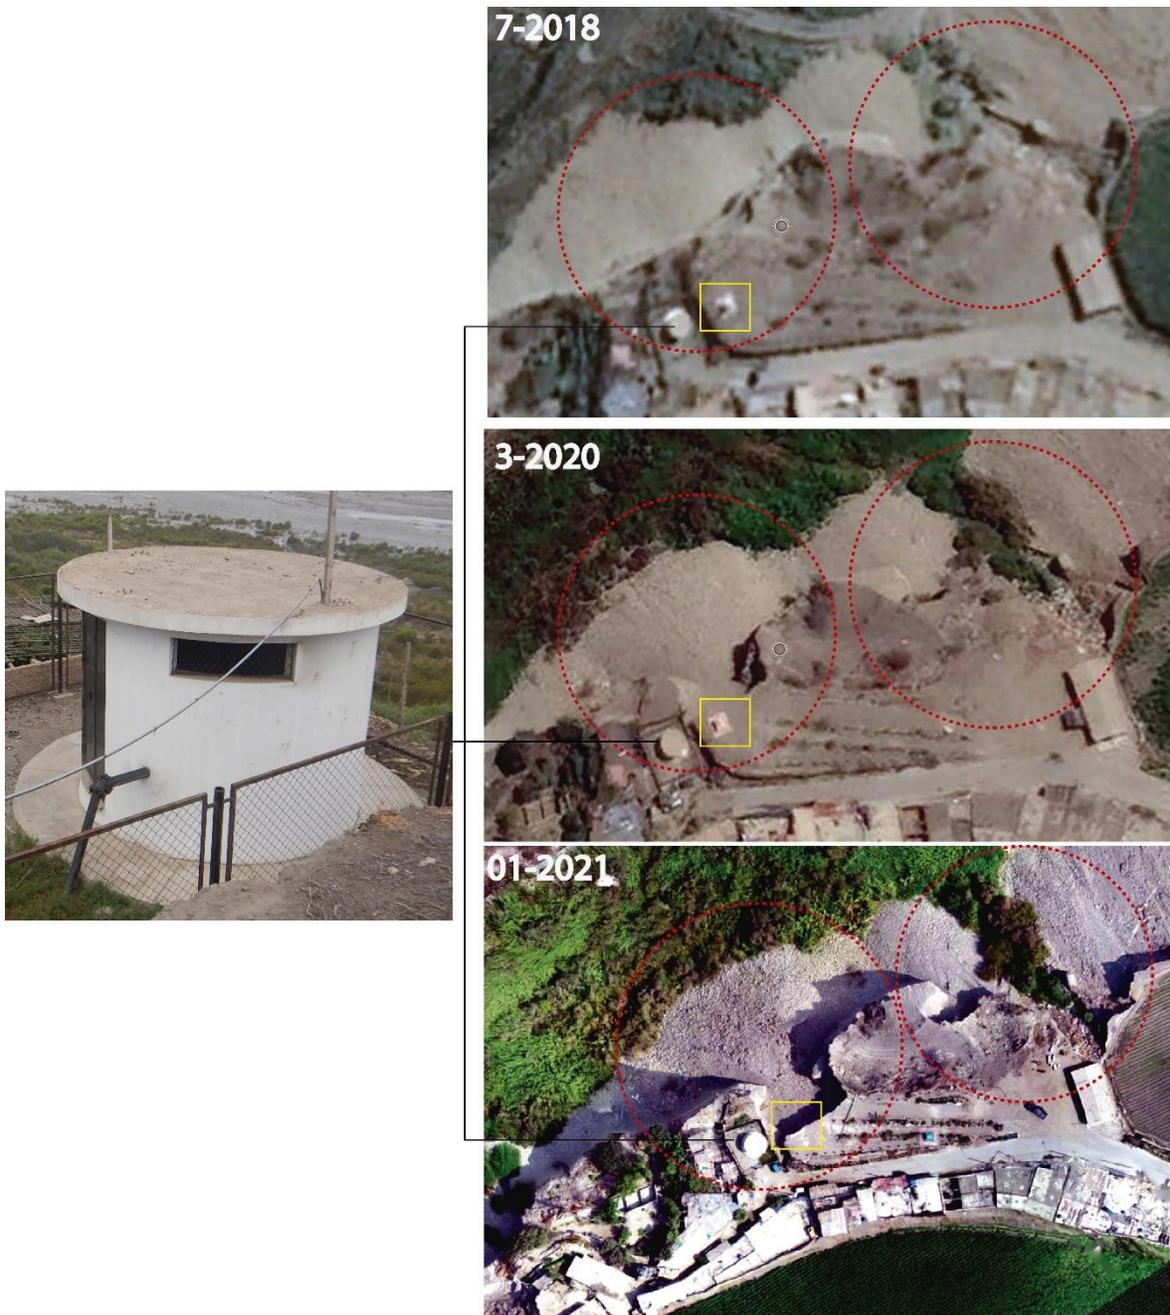
Figura 21. Muestra la evolución de los derrumbes desde el 2018, que erosionaron 12 m, de la plataforma aluvial y afectan un reservorio de agua (Coordenadas: 195902 E y 8812621 N)

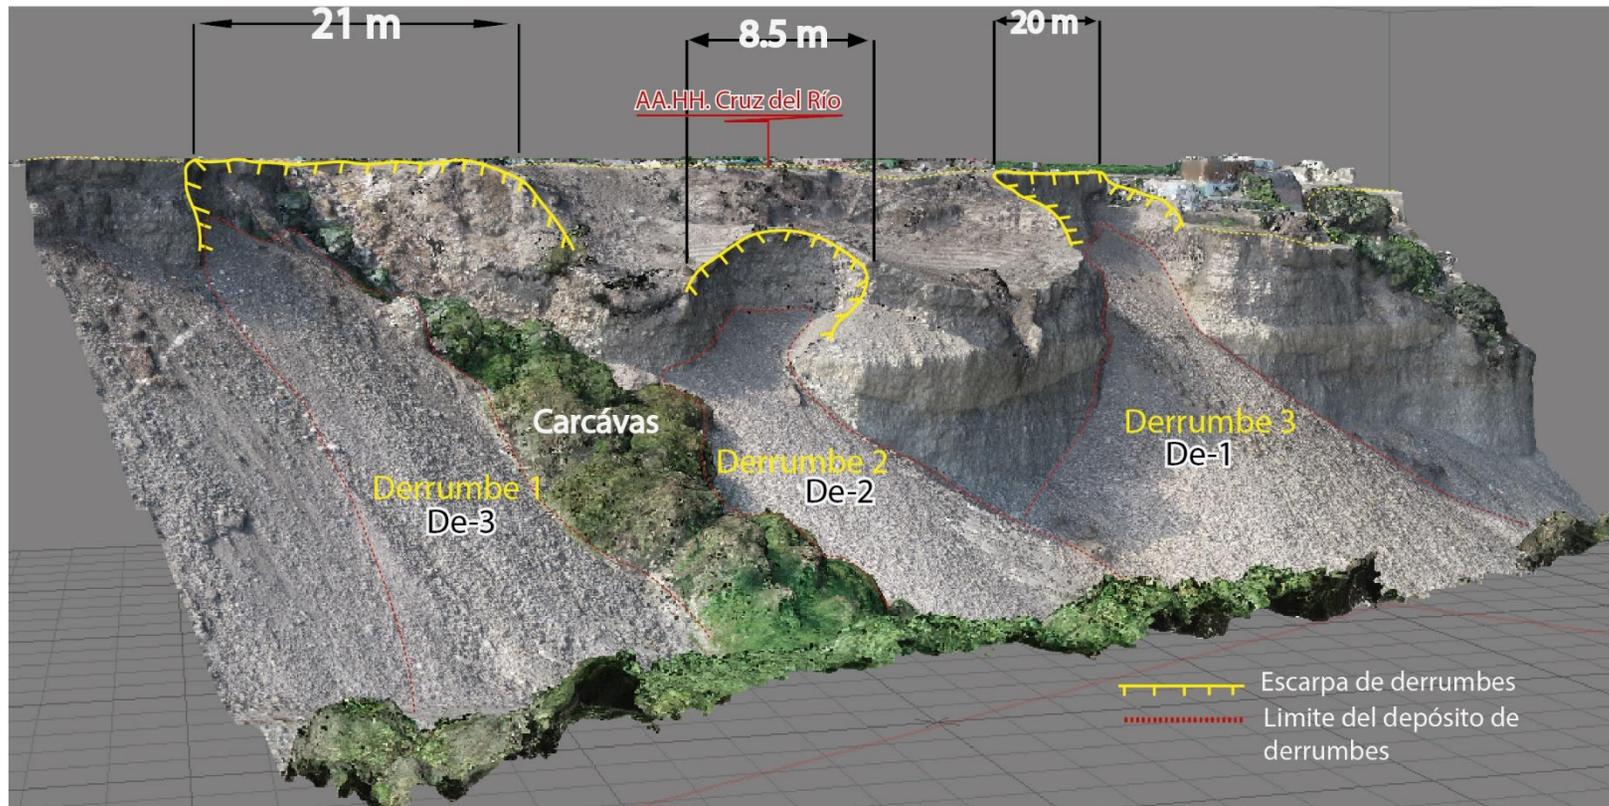
En parte del acantilado aledaño al A.H. Cruz del Río se han identificado 3 derrumbes recientes ocurridos entre el 2018 y 2020, denominados: derrumbe 1, 2 y 3 (De-1, De-2 y De-3) con avances retrogresivos hacia las viviendas del A.H.

Los derrumbes (De-1, De-2 y De-3), presentan escarpas de anchos promedios de 20, 8.5 y 21 m; abarcan áreas de: 1 275, 492 y 779 m². Para cada uno de ellos se estiman volúmenes de desprendimiento de 270, 194 y 402 m³; además, estos habrían erosionado un aproximado de 12 m de la plataforma aluvial dejando el borde del acantilado a 0.5 m de la vivienda más próxima y 36 m de la más distal.

- Ancho promedio de la zona de arranque: 20 m.
- Forma de la superficie de rotura: irregular alargada.
- Diferencia de altura aproximada de la corona a la base del derrumbe: 28 m.
- Dirección (azimut) del movimiento: N 350°.
- Área del derrumbe considerando la zona de arranque y el depósito: 1275 m²
- Volumen aproximado del material colapsado: 270 m³
- Se observa el avance retrogresivos del derrumbe que deja material colgado por detrás de la zona de arranque del derrumbe, formando cornisas inestables.

- Ancho promedio de la zona de arranque: 8.5 m.
- Forma de la superficie de rotura: irregular alargada.
- Diferencia de altura aproximada de la corona a la base del derrumbe: 26 m.
- Dirección (azimut) del movimiento: N 355°
- Área del derrumbe (considerando la zona de arranque y el depósito: 492 m²
- Volumen aproximado del material colapsado: 194 m³
- Se observa el avance retrogresivos del derrumbe que deja material colgado por detrás de la zona de arranque del derrumbe, formando cornisas inestables

Figura 22. Derrumbes recientes aledaños al A.H. Cruz del Río diferenciados como: Derrumbe 1 (De-1), Derrumbe 2 (De-2) y Derrumbe 3 (De-3), las líneas rojas muestran el depósito de los derrumbes, y las líneas amarillas muestran la zona de arranque de los mismos.
