Informe Técnico N° A7127

EVALUACIÓN DE PELIGROS GEOLÓGICOS EN EL CENTRO POBLADO DE MALLAS

Región Áncash
Provincia Huari
Distrito Huari

MARZO
2021

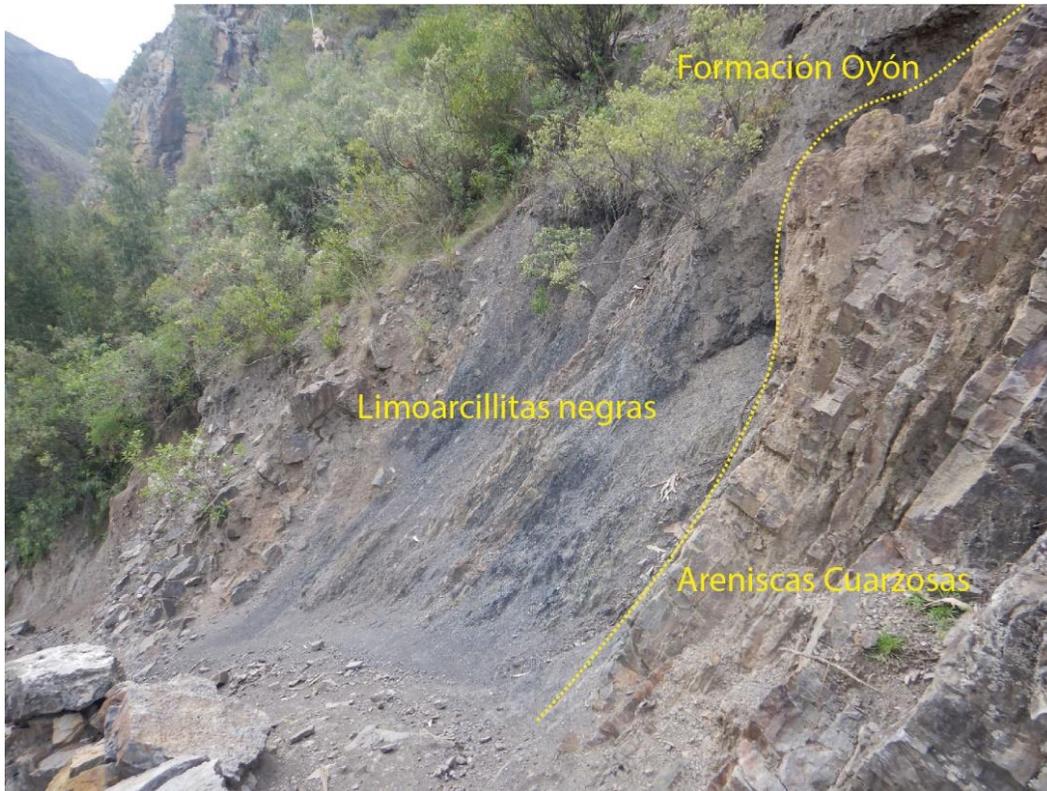
Figura 5. Se observa la intercalación de areniscas cuarzosas y limoarcillitas negras de la Formación Oyón. Las areniscas se encuentran altamente fracturadas, y las limoarcillitas de capas delgadas muestran erosión diferencial evidente en comparación con las capas de areniscas (Coordenadas: 258832 E, 8959194 N).

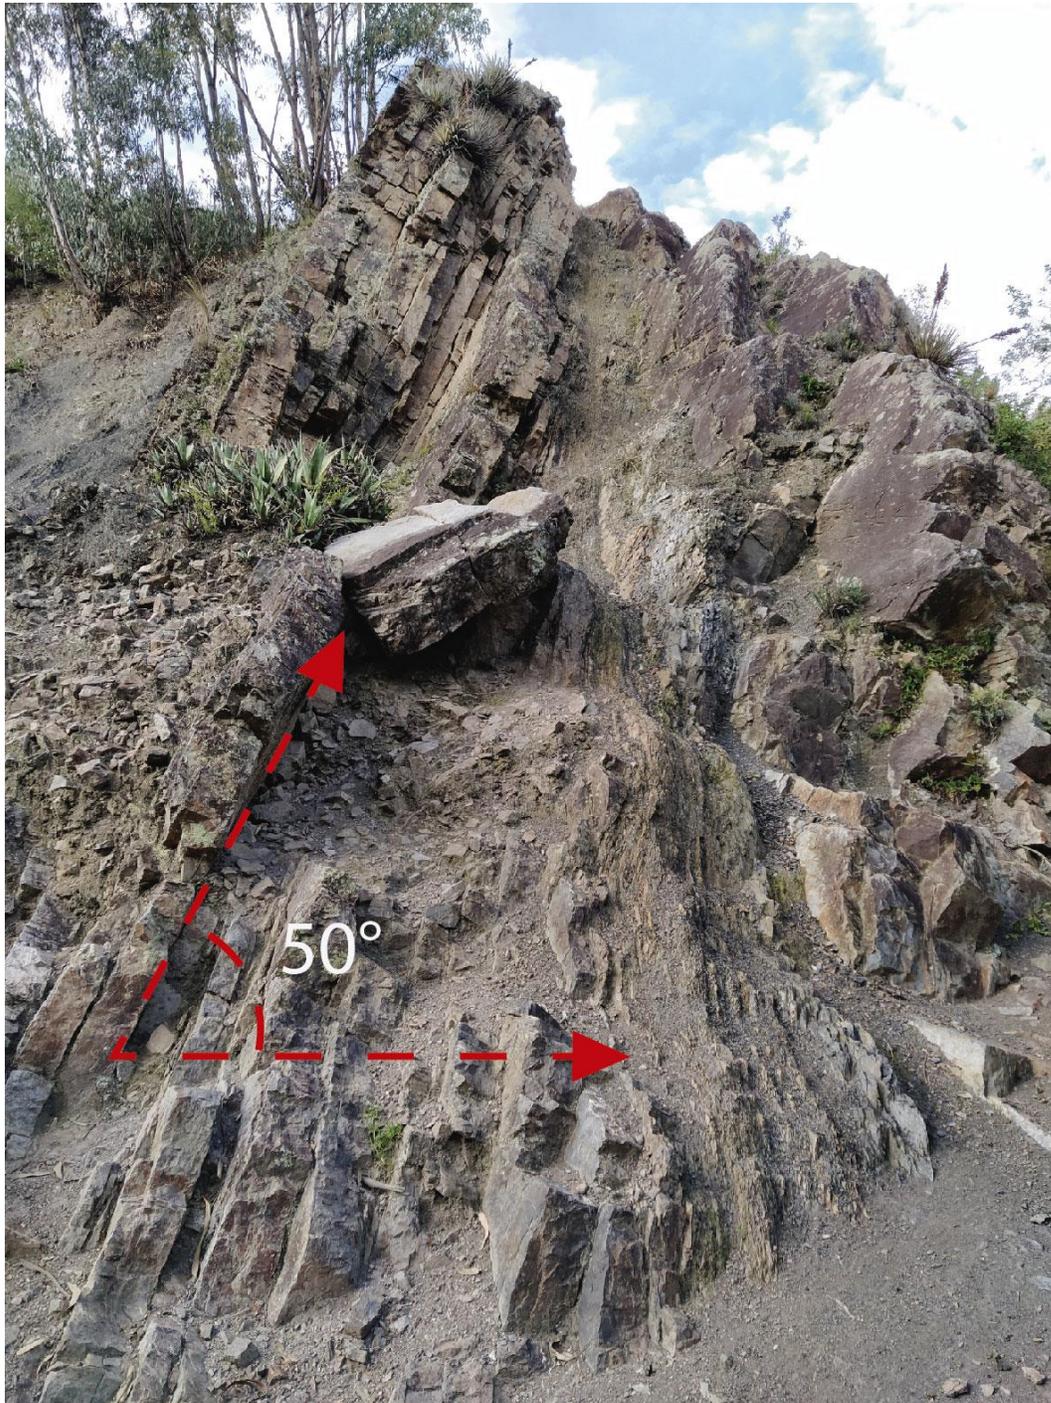
Figura 6. Se observa afloramiento de areniscas cuarzosas de grano medio, de rumbo N170°, con un buzamiento de 50° SO, pertenecientes a la Formación Oyón, se encuentran plegadas, son de resistencia media a baja debido al alto grado de fracturamiento que presentan por su cercanía al eje sinclinal, sus estratos miden hasta 50 cm de espesor.

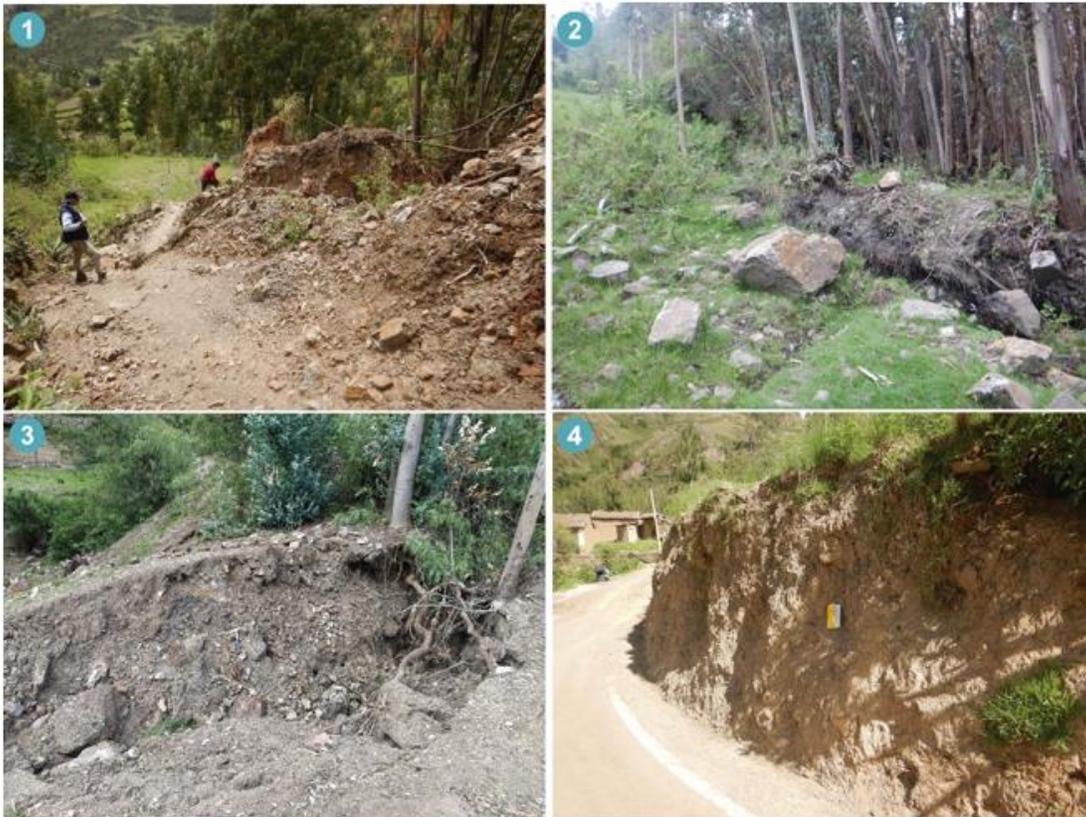
Estos depósitos están constituidos por bloques y gravas no consolidadas, heterométricas angulosas de origen sedimentario mayoritariamente de la Formación Oyón (areniscas cuarzosas y lutitas rojas parduscas y negras), dentro de una matriz limo arcillosa color rojo pardusco, con escasa cohesión, plasticidad media, húmedas al tacto e inestables, presentan malas características geotécnicas y se consideran suelos no competentes, susceptibles a la generación de movimientos en masa, por las evidencias que presentan se cataloga este depósito como una zona inestable (figura 10).

Figura 10. Imágenes donde se pueden evidenciar material de depósitos coluviales conformado por clastos y bloques de rocas sedimentarias como areniscas cuarzosas, envueltos en material fino de naturaleza limo-arcillosa, ubicados dentro del cuerpo del deslizamiento, sobre el cual se sitúa el centro poblado de Mallas.

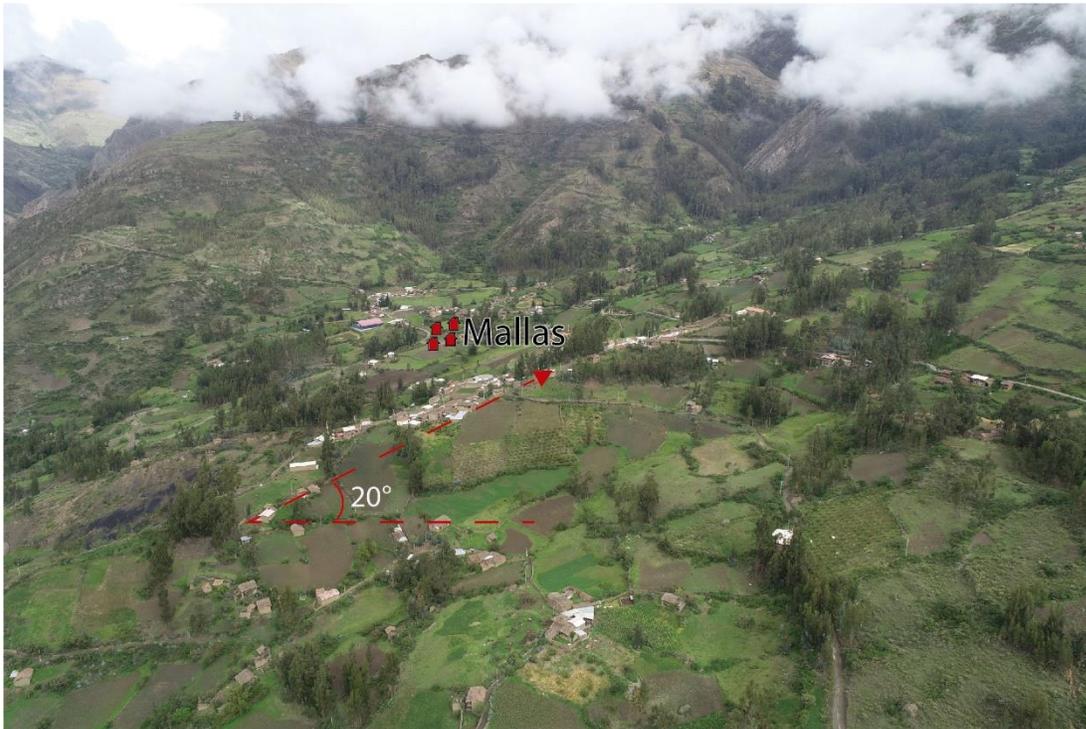
Las pendientes predominantes en el sector del centro poblado de Mallas son moderadas (5°-15°) y fuertes (15°-25°), siendo la pendiente promedio del cuerpo coluvial sobre el cual se asienta el poblado de 20° (pendiente fuerte), ver figura 13.

Figura 13. En el sector del centro poblado de Mallas, se estima que la pendiente promedio dentro del cuerpo deslizado es de es de 20°.

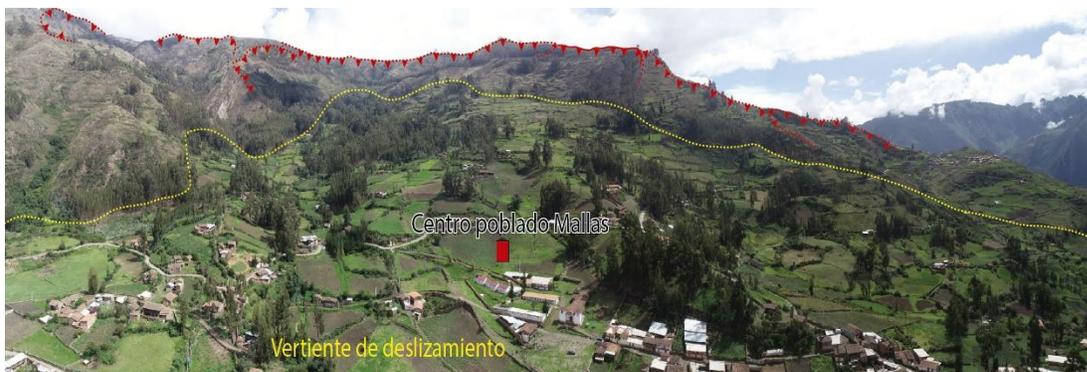
- Salto vertical del escarpe principal: 182 m
- Ancho promedio de la zona de arranque: 860 m
- Forma de la superficie de rotura: irregular alargada
- Diferencia de altura aproximada de la corona al pie de deslizamiento: 892 m
- Área del deslizamiento: 3.16 km² o 316 ha.

Figura 18. Se aprecian las coronas y la parte del cuerpo superior del deslizamiento compuesto, sobre el cual se ubica el centro poblado Mallas.

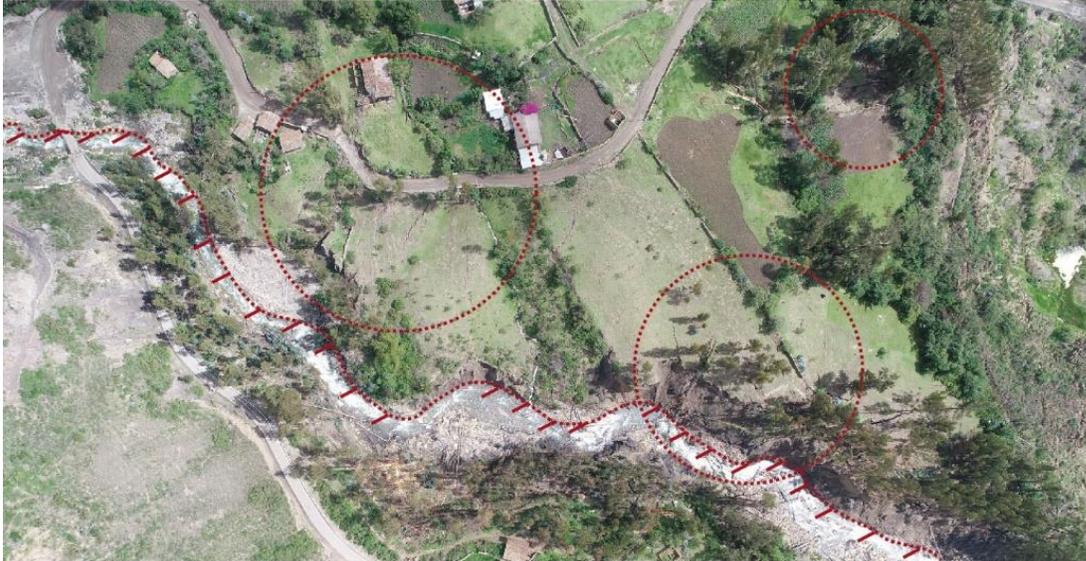
Se trata de un deslizamiento rotacional de forma elongada, que se ha desarrollado sobre el material coluvial del deslizamiento compuesto anteriormente descrito, su escarpe principal está a 3370 m s.n.m. y su pie a 3036 m s.n.m. lo que hace un desnivel de 334 m, este llega hasta el río Rurichinchay. En el pie del deslizamiento se evidencia procesos de erosión fluvial, lo cual acelera en movimiento de la masa inestable. En el cuerpo del deslizamiento se aprecian las grietas con longitudes hasta de 60 m, con profundidades visibles de 3 m (figuras 19 y 20).

Figura 19. Se muestra el proceso de erosión (socavamiento) del río Rurichinchay en la ladera del depósito coluvial (pie del deslizamiento), que favorece la inestabilidad del cuerpo deslizado, por ello tenemos áreas con formación de agrietamientos en los terrenos, con longitudes de hasta 60 m, anchos de 1 m y profundidades visibles de 3 m (señaladas con líneas entrecortadas rojas)

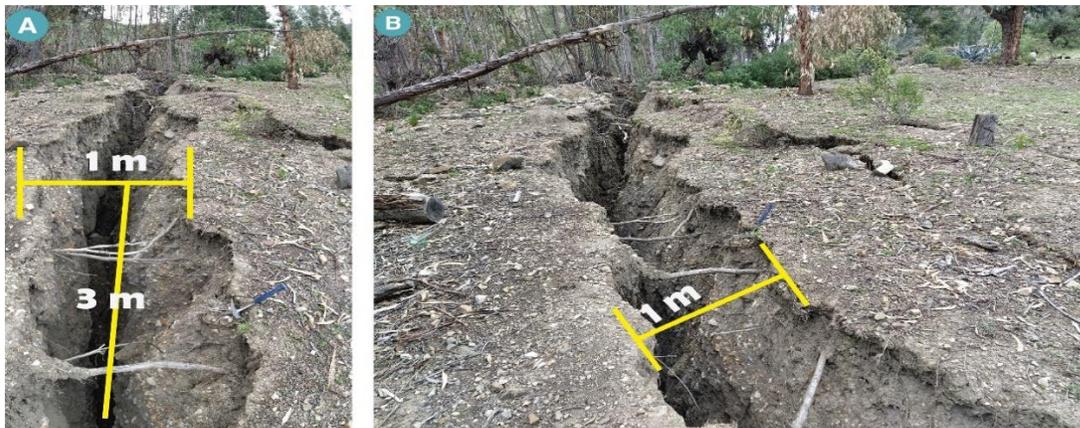
Figura 20. Se muestra la longitud, apertura y profundidad de grietas en el área del pie de los deslizamientos. (Coordenadas: 258963 E, 8958994 S).

5. Se debe realizar el relleno y sellado de grietas, localizadas dentro del cuerpo del deslizamiento, para evitar la infiltración de aguas de lluvia que saturan el subsuelo.

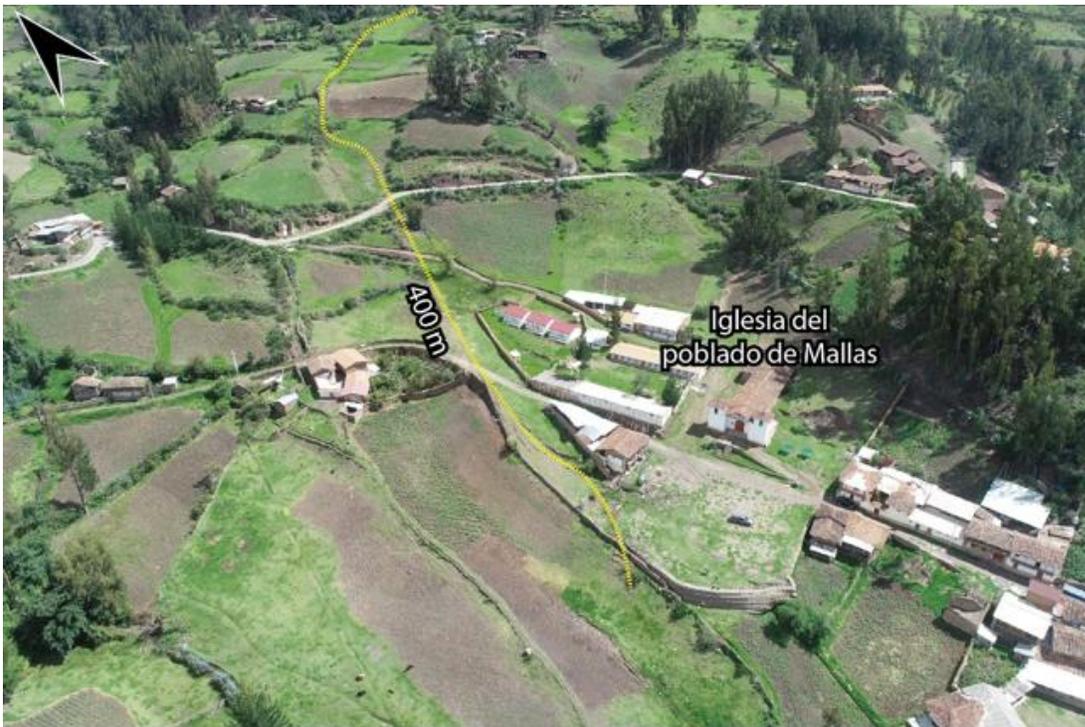
La escarpa secundaria lateral más resaltante de este deslizamiento, tiene dirección noroeste –sureste y está ubicado a 100 m de la iglesia del poblado, presenta una longitud de aproximadamente 400 m (figuras 21 y 22).

Figura 21. Escarpe lateral en el cuerpo del deslizamiento 1 (DES-1), con dirección sureste, noreste con una longitud de aproximadamente 400 m (Coordenadas: 259331 E, 8959979 N).

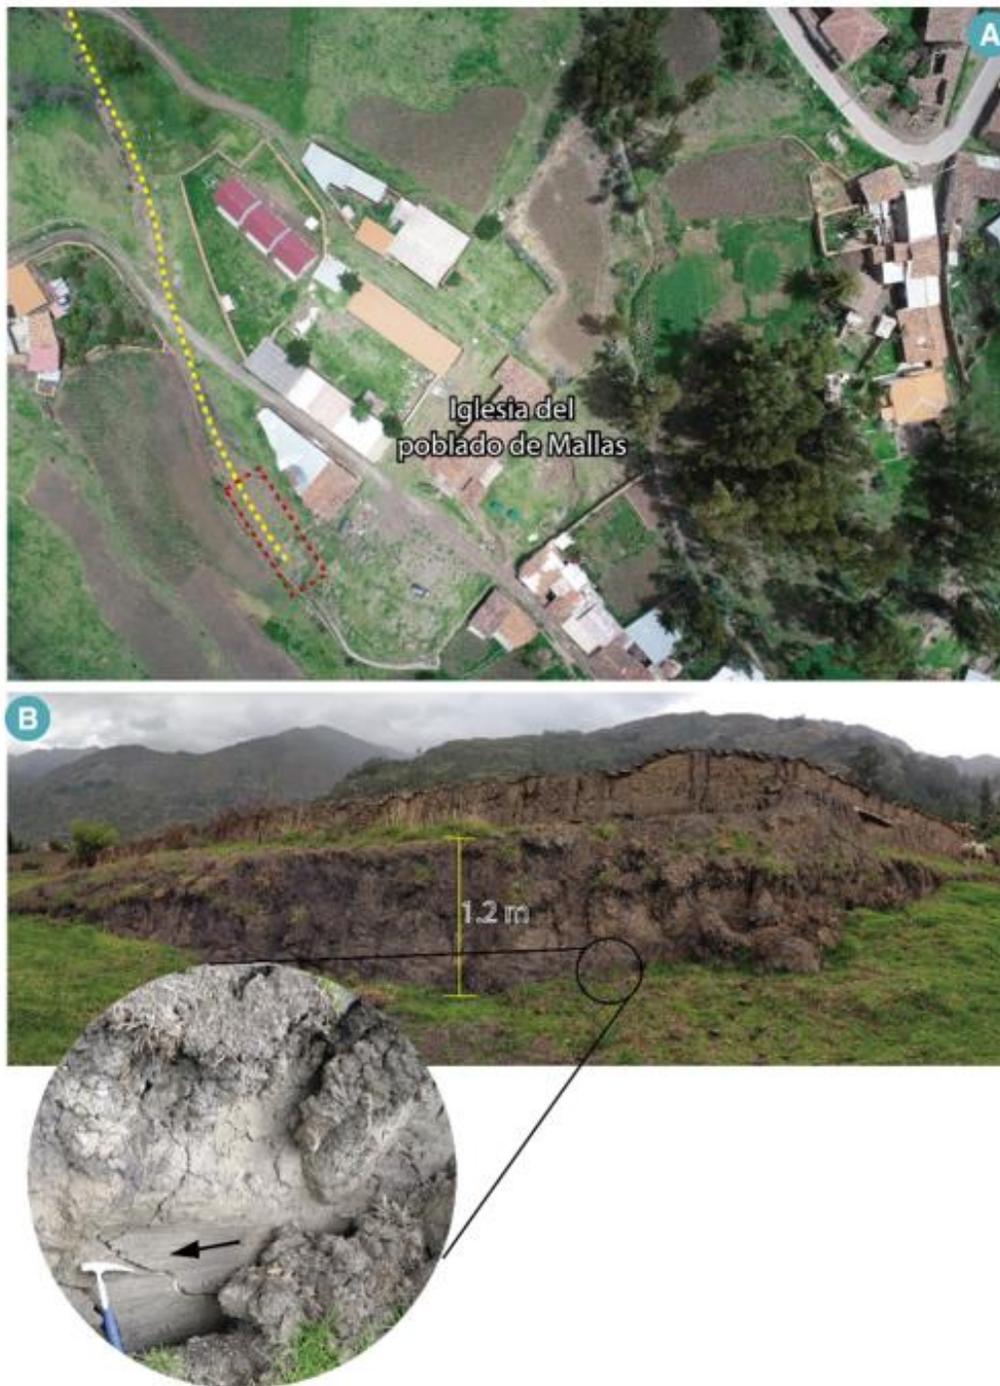
Figura 22. Escarpe lateral en el cuerpo del deslizamiento 1 (DES-1), con dirección sureste, noreste con una longitud de aproximadamente 400 m, tiene una altura promedio de 1.2 m, el acercamiento de la figura muestra estrías de desplazamiento que revelan una dirección de movimiento suroeste. (Coordenadas: 259331 E, 8959979 N).

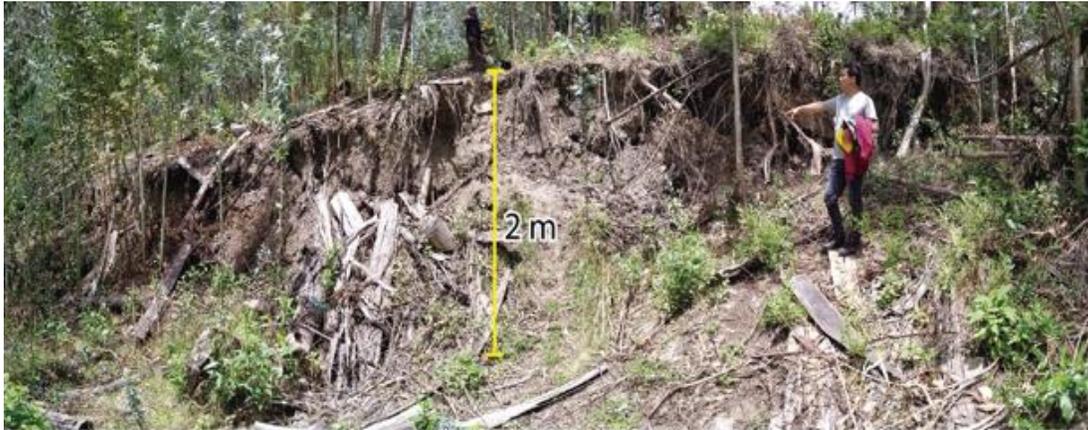
- Altura del Escarpe principal (figura 9, 10 y 11): 2 m.
- Ancho promedio de la zona de arranque: 386 m.
- Forma de la superficie de rotura: irregular alargada aproximadamente de 2 km.
- Diferencia de altura aproximada de la corona a la base del derrumbe: 334 m.
- Área del deslizamiento: 0.73 km² o 73 ha.

Figura 23. Escarpe principal del deslizamiento 1 (DES-1), presenta un salto vertical de 2 m (Coordenadas: 259385 E, 8960700 N).

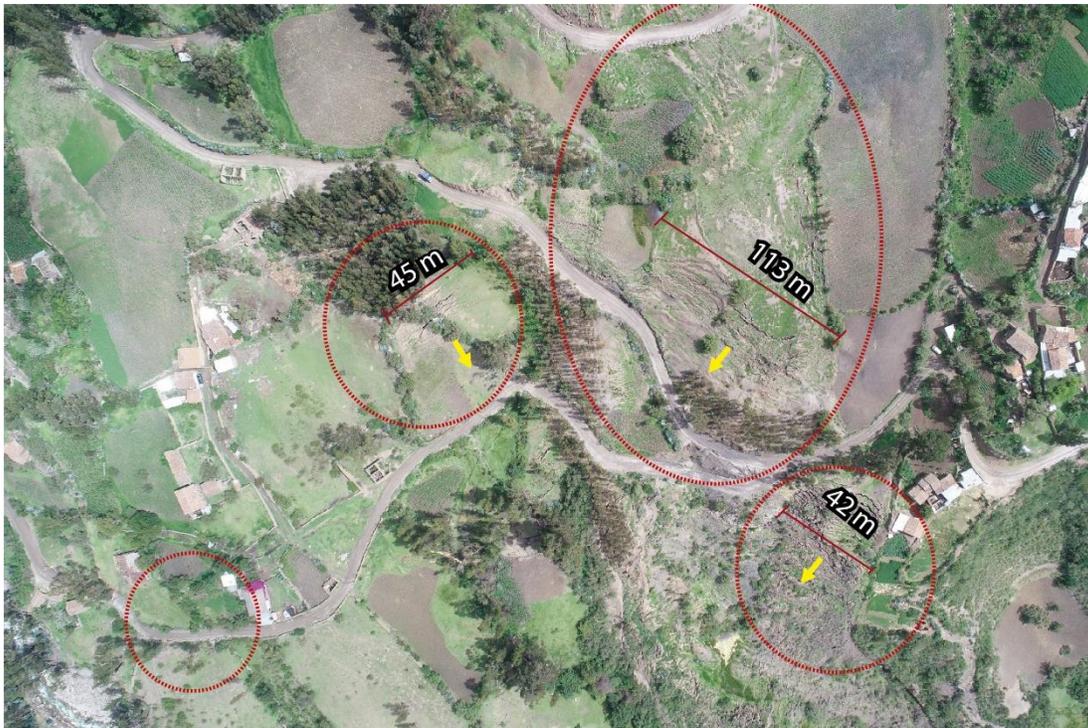
En el cuerpo de este deslizamiento se observan grietas de hasta 113 m de longitud, con profundidades visibles de hasta 1m, con dirección de movimiento NE-SW (figura 24), su pie de avance llega hasta el río Rurichinchay, donde se evidencia el socavamiento del cauce sobre la ladera.

Figura 24. Grietas en el cuerpo del deslizamiento 2 (DES-2), llegan a alcanzar hasta 113 m de longitud de aperturas entre 50 cm y 1 m.

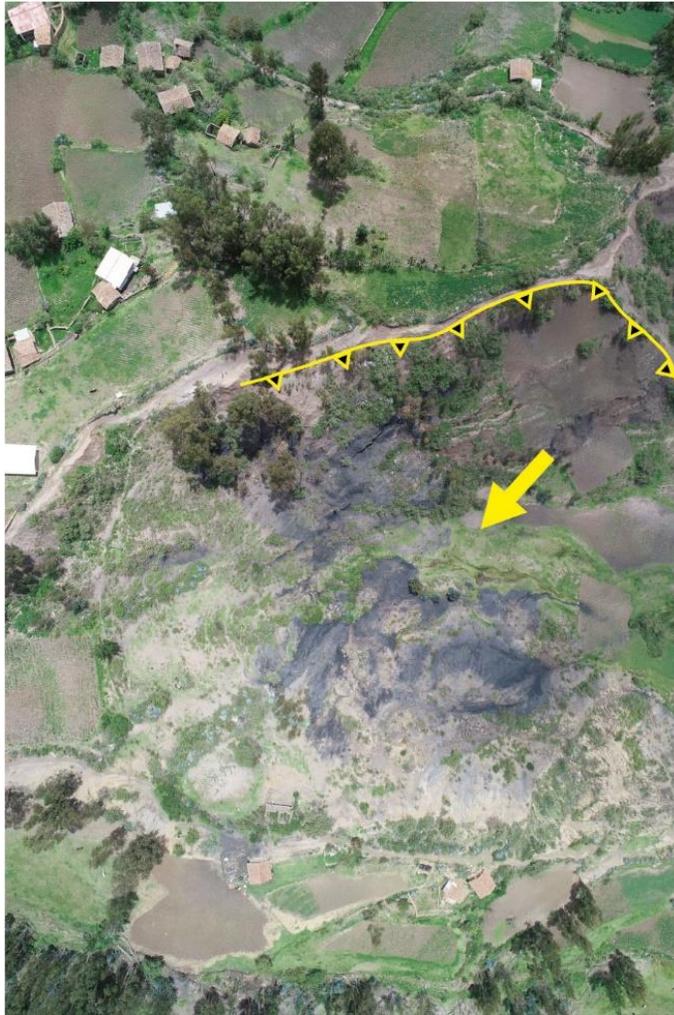
Figura 25. Muestra el escarpe principal del deslizamiento 2 (DES-2), donde se aprecia material suelto detrítico de composición limoarcillosa color negro. (Coordenadas: 259299 E, 8959518 N).

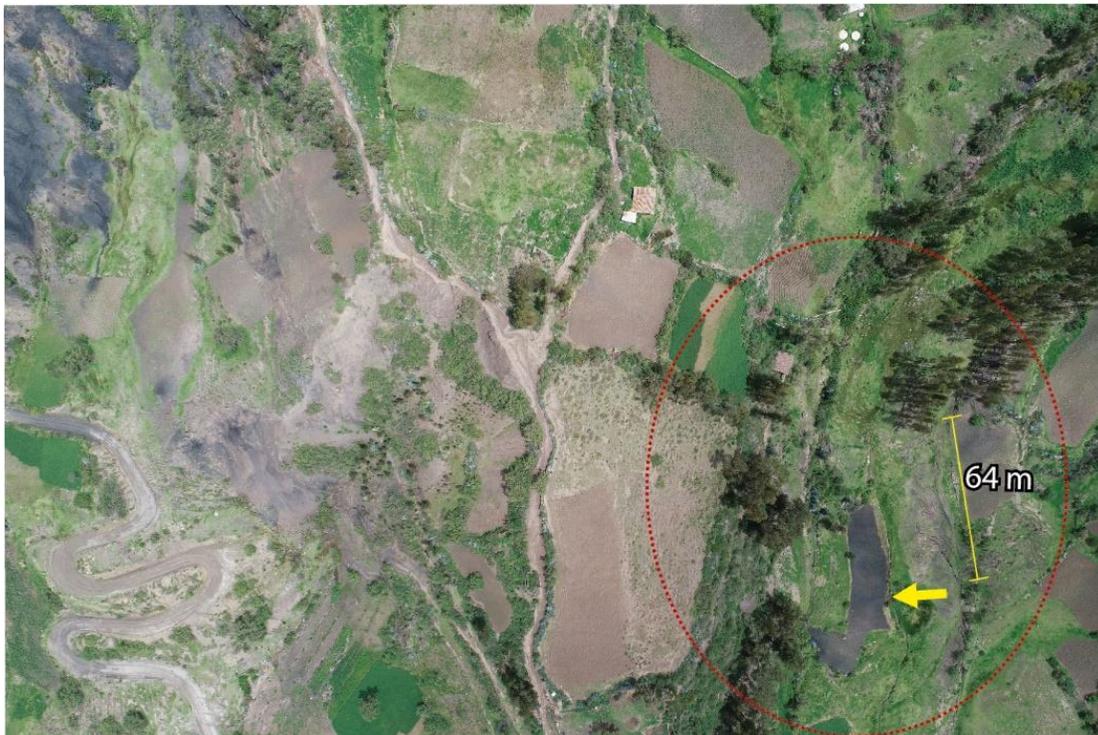
- Salto del escarpe principal: 5 m
- Ancho promedio de la zona de arranque: 329 m
- Forma de la superficie de rotura: irregular alargada de aproximadamente 1.5 km
- Diferencia de altura aproximada de la corona a la base del deslizamiento: 330 m
- Área del deslizamiento: 0.48 km² o 48 ha.

Figura 26. Vista donde se observan grietas tensionales en el cuerpo del deslizamiento 3 (DES-3), con dirección suroeste - noroeste con distancias longitudinales de hasta 64 m.

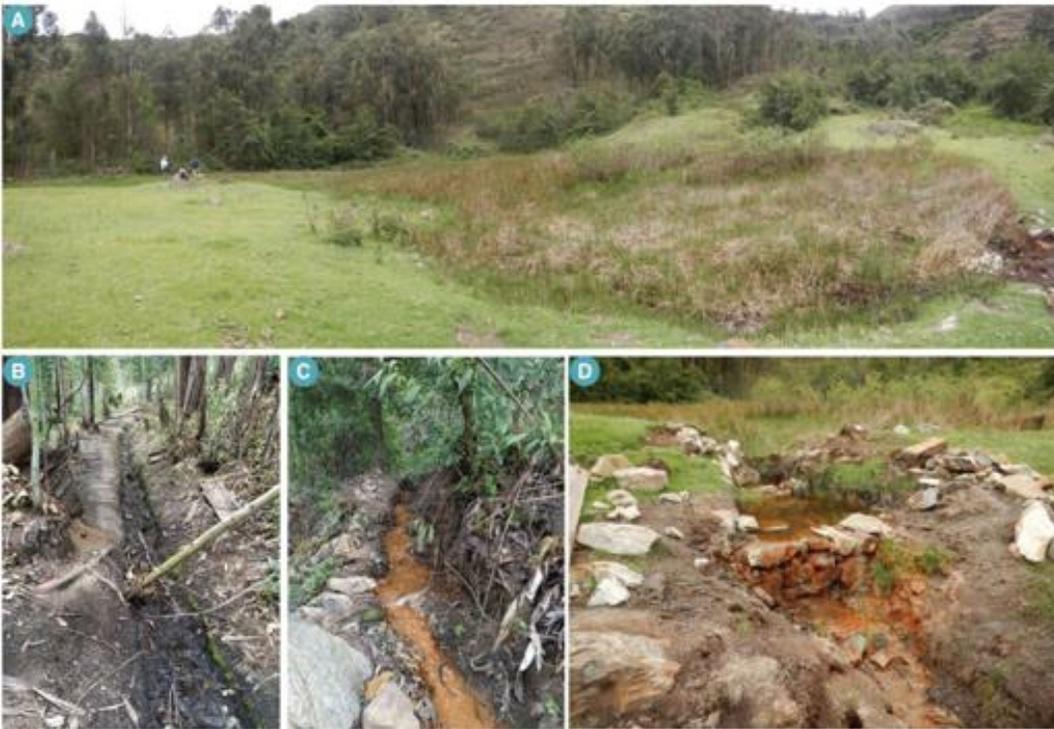
Figura 29. A) Vista donde se observa un bofedal ubicado en la parte alta del centro poblado Mallas de 65 m de largo y 39 m de ancho, con agua permanente que a porta a las quebradas todo el año, algunos pobladores indican que antes, en este punto existía una laguna, esto probablemente provocado por el basculamiento de antiguos deslizamientos que generaron un entrampamiento de aguas. Las figuras B, C y D, muestran la existencia de canales sin revestimiento que discurren aguas abajo (Coordenadas del bofedal 259609 E, 8961195 N).

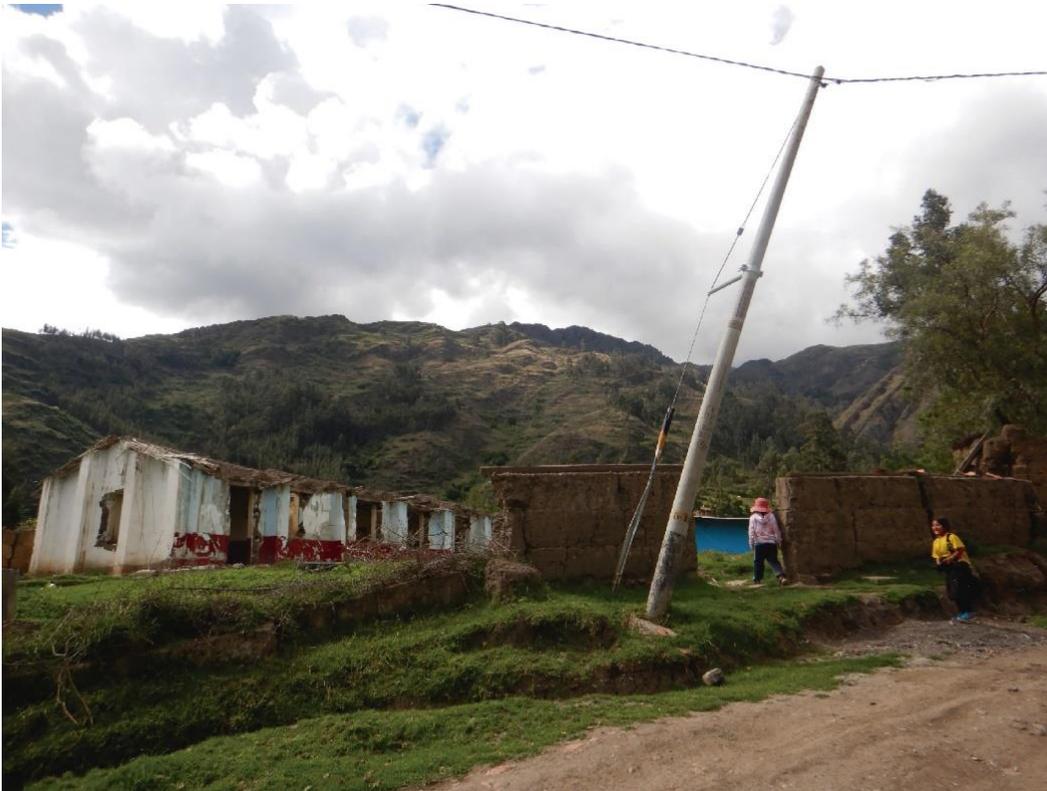
La institución inicial del centro poblado fue abandonada por los agrietamientos que presentaba su infraestructura (fotografía 1), se observan muchas casas con agrietamientos en el terreno e infraestructura (figura 30 y 31), postes de energía eléctrica inclinados 15° aproximadamente (fotografía 1) y asentamientos en vías de comunicación (figura 32 y 33).

Fotografía 1. Se observa la institución educativa inicial del centro poblado Mallas abandonado por el constante y severo daño que sufrían sus muros, así mismo se puede observar postes de energía eléctrica inclinados $\sim 15^\circ$ en las coordenadas UTM 8959818 N, 259360 E, con una altitud de 3153 m s.n.m

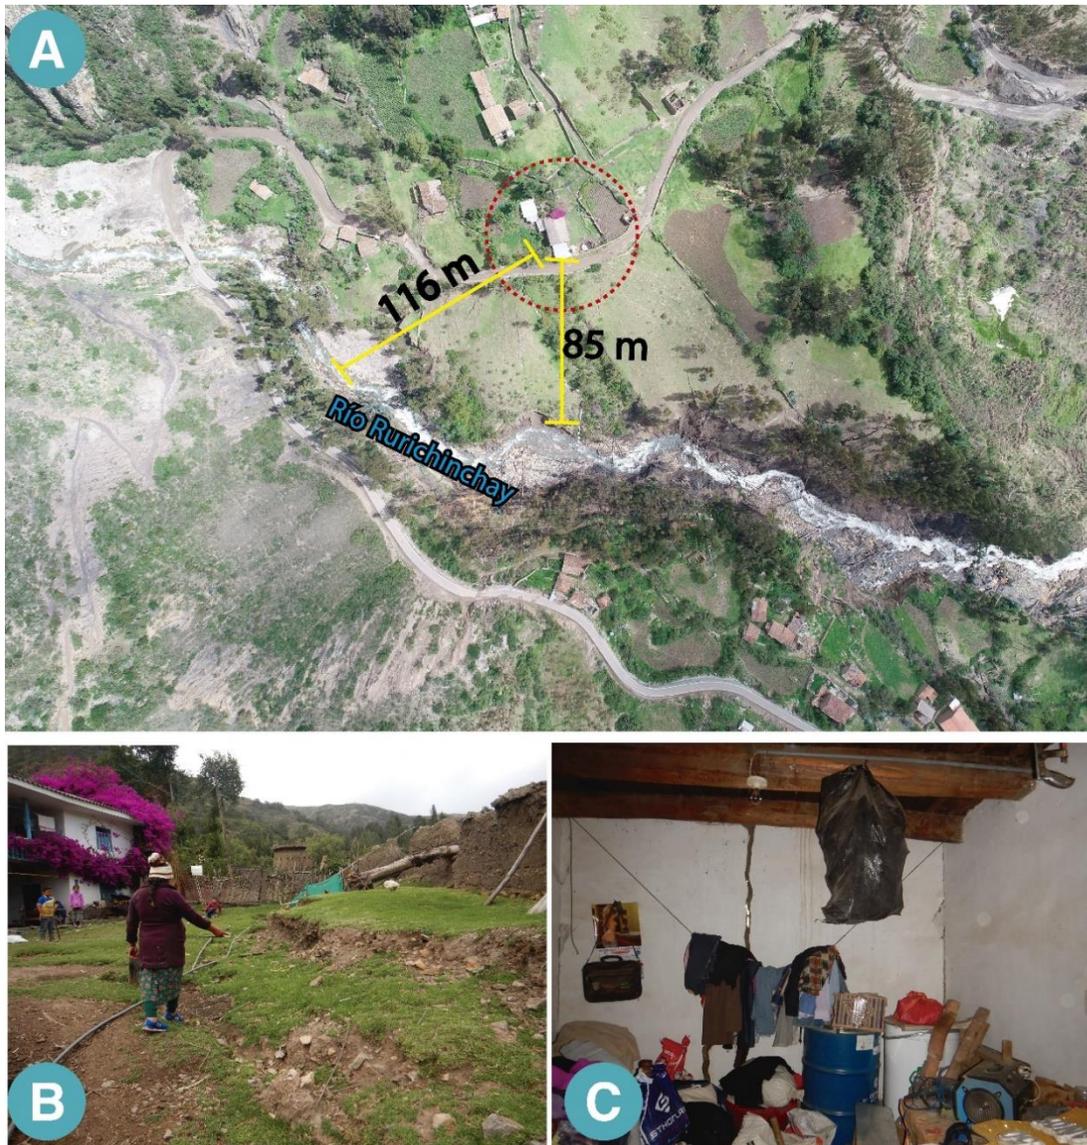
Figura 30. A) Muestra la ubicación de una vivienda habitada, se ubicada a 116 y 85 m del río, donde se evidencia inestabilidad. B) Muestra agrietamientos del terreno y escarpes secundarios C) Se observan los muros de la vivienda agrietada (0.8 a 10 cm), en las coordenadas del 258891 E, 8959098 N.

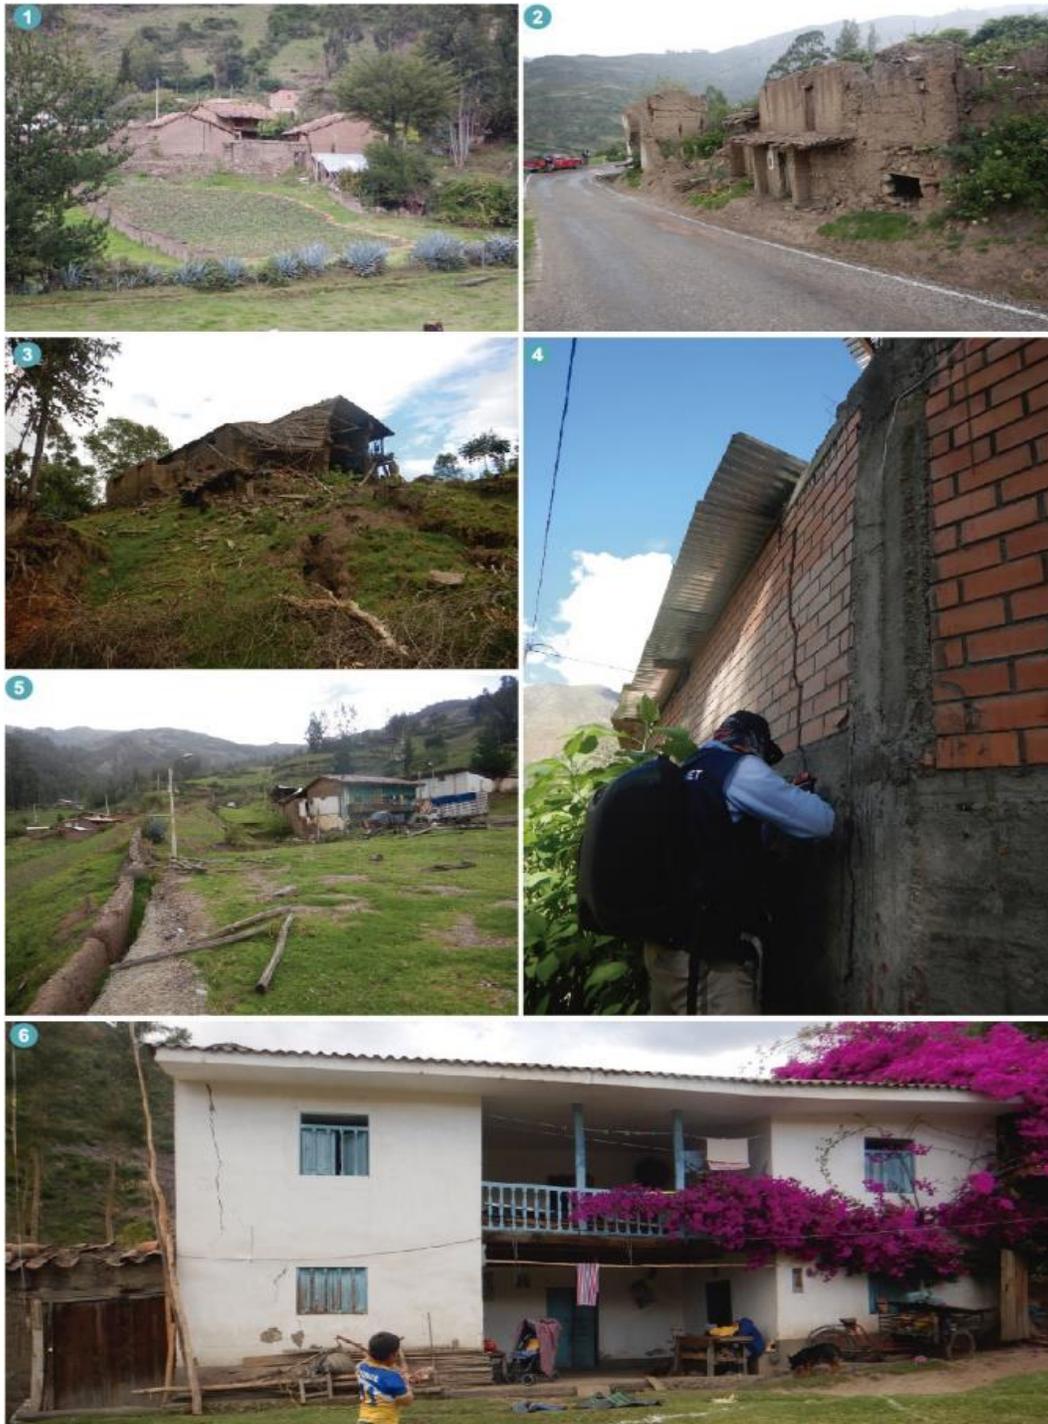
Figura 31. En las figuras 1), 4), 5) y 6) se aprecian los muros (adobe y ladrillo) de las viviendas agrietadas. Figura 2) y 3), se observan viviendas destruidas.

7. Los deslizamientos reactivados han causado daños en:
 - Viviendas, se aprecia paredes y pisos agrietadas, que en algunos casos están destruidas.
 - El centro educativo inicial está afectado.

6. No construir infraestructura o viviendas en las áreas delimitadas como deslizamientos, porque estos son susceptibles a generar movimientos en masa.
7. Los canales que se encuentren en el cuerpo del deslizamiento deben ser impermeabilizados, mediante mangueras o tuberías de PVC, para evitar infiltraciones al subsuelo.

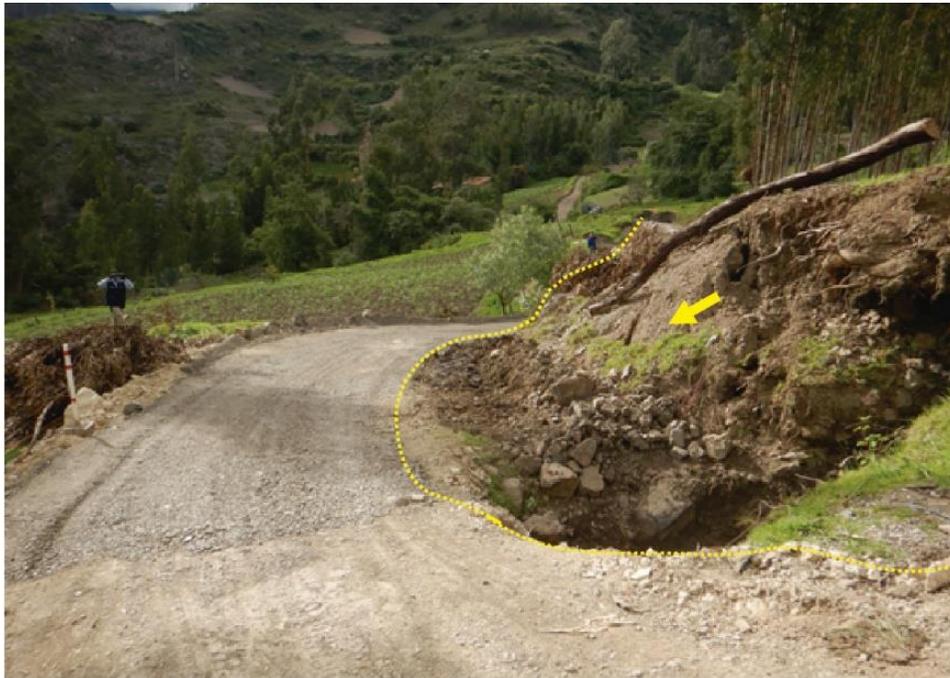
Figura 32. Se observa asentamiento de un tramo de 80 m. entre Mallas y Colpa, ubicada en las coordenadas UTM 8959435 N, 259260 E con una altitud de 3057 m s.n.m.

- La vía que conecta al poblado de Mallas con los poblados de Colpa, Cuycuy, Mulacharinon, etc., presenta asentamientos y agrietamientos.
 - Los postes de tendido eléctrico se encuentran inestables, presentan inclinaciones hasta de 15°.

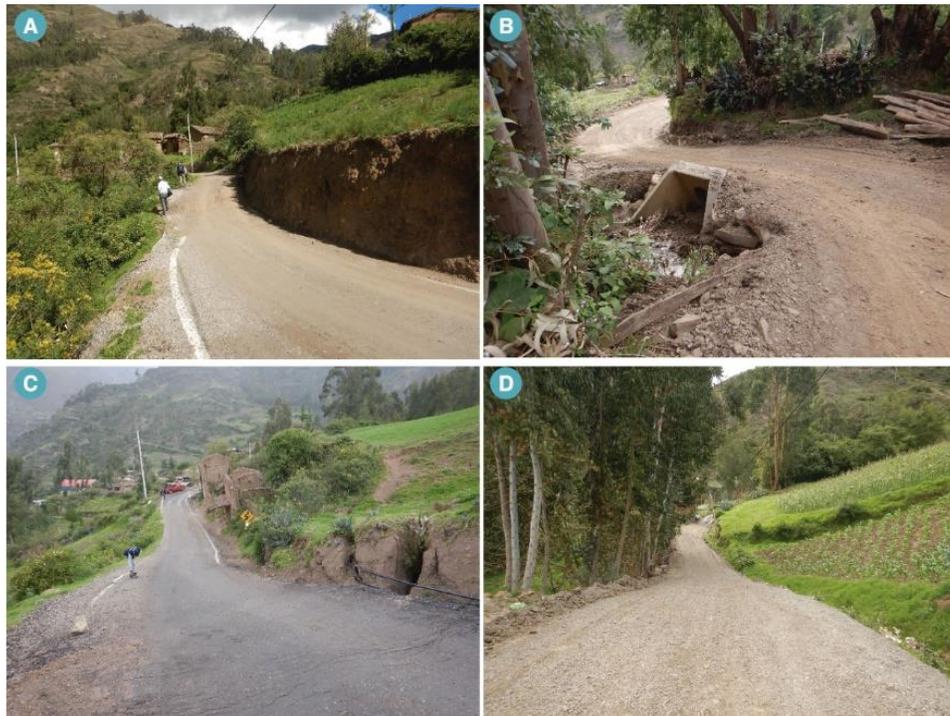
Figura 33. Se observa: A) Asentamiento 80 m de tramo de carretera en el poblado Mallas (8960117 N, 259359 E, altitud 3193 m s.n.m), B) Alcantarilla de concreto afectado (8959384 N, 259188 E, altitud 3075 m s.n.m) y D) 140 m, de tramo asentado (8959435 N, 259260 E, altitud 3076 m s.n.m).
