DIRECCIÓN DE GEOLOGÍA AMBIENTAL Y RIESGO GEOLÓGICO

Informe Técnico N° A7133

EVALUACIÓN DE PELIGROS GEOLÓGICOS EN SECTOR DEL RÍO SHITAUARA: PARTE ALTA DEL CASERÍO DE SAN JUAN DE CAPACHIQUE

Región La Libertad
Provincia Otuzco
Distrito Usquil

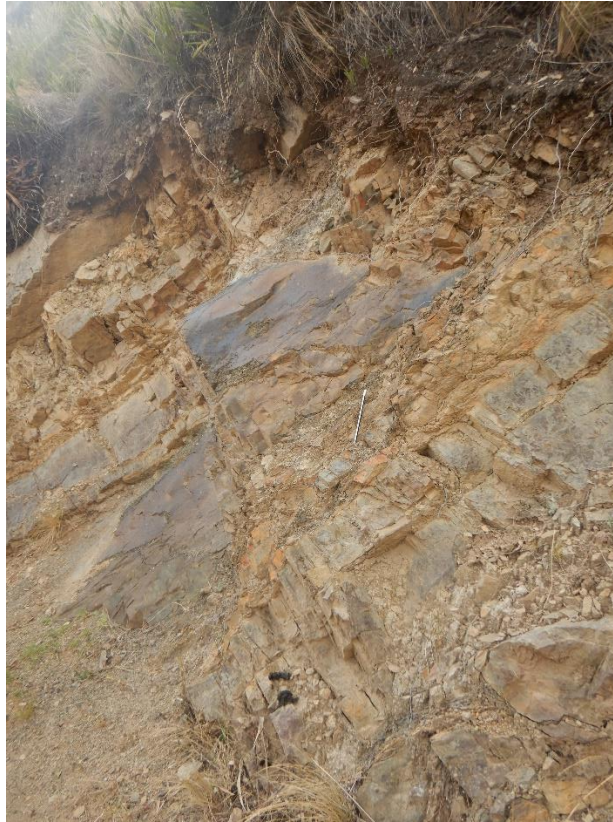
La Formación Carhuaz de edad Cretácico inferior, presenta un eje anticlinal inferido en dirección SE -NW. Abarca ~1 km de la parte media del área de estudio y se encuentra en contacto con la Formación Farrat a ambos blancos del área de estudio. Litológicamente está constituida por una alternancia de areniscas con lutitas grises, las primeras con matices rojizos, violetas y verdosos, lutital negras y limolitas marrones (Reyes L., 1980) (fotografía 1).

Fotografía 1: Bancos de arenisca con intercalaciones de lutitas

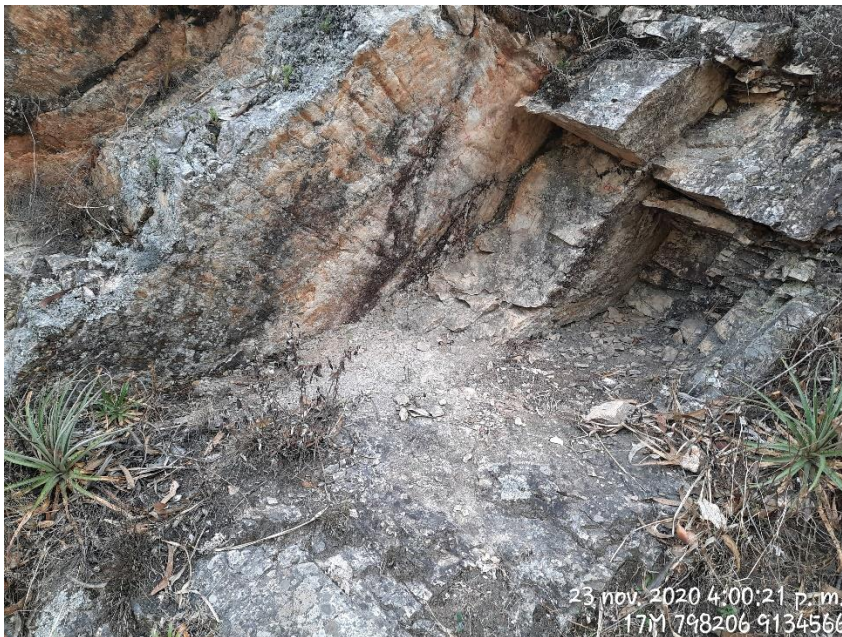
La formación Farrat abarca ambos flancos del área de estudio, dividido por la formación Carhuaz. Litológicamente está constituida por cuarcitas y areniscas blancas de grano medio a grueso, tiene un grosor promedio de 500 m (Reyes L., 1980) (Fotografía 2).

Fotografía 2: Bancos de cuarcita

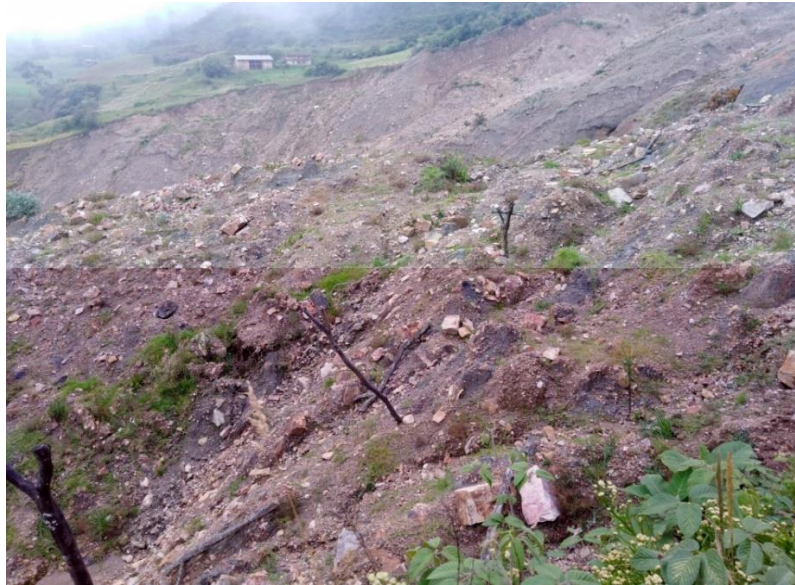
Son depósitos no consolidados de bloques de cuarcita, arenisca lutitas y calizas envueltas en una matriz arcillo limosa, que cubren afloramientos de las Formaciones Carhuaz y Farrat (fotografía 3).

La presencia de agricultura cuyas plantaciones necesitan de abundante agua, son regadas precariamente, generando infiltración hídrica sobre los depósitos no consolidados. Esta actividad provoca inestabilidad del subsuelo y lo convierte en un área propensas a la activación de movimientos en masa como deslizamientos, caídas y flujo de detritos.

Fotografía 3: Depósitos coluvio - deluviales

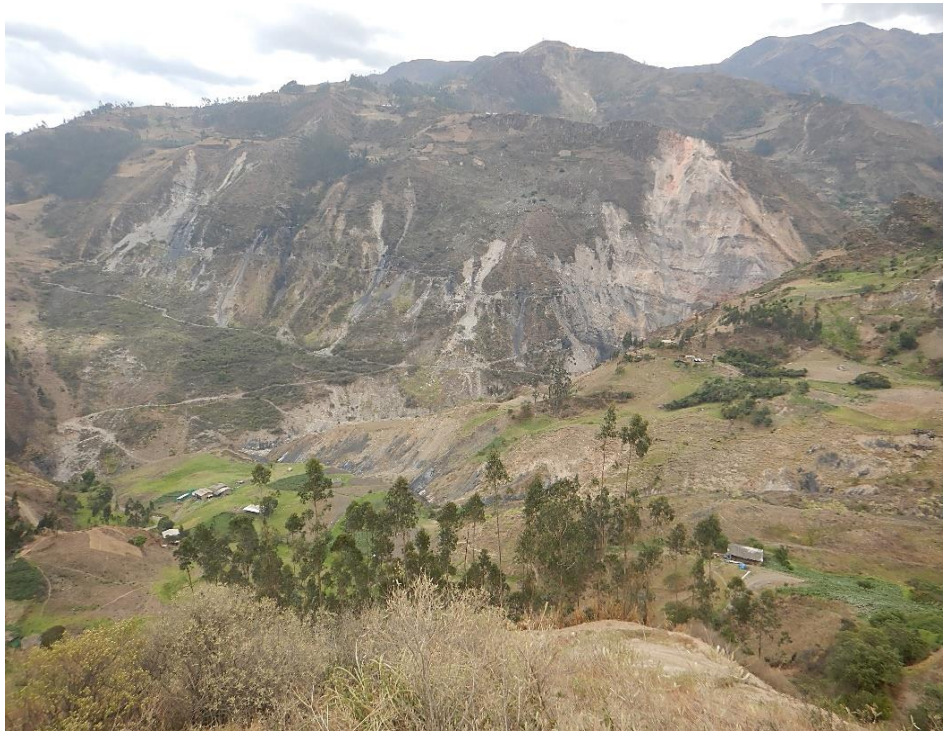
Se distribuyen ampliamente en la zona de estudio, incluye montañas (figura 5 y fotografía 4), con pendientes que varían de medias (5° - 15°) a abruptas (>45°) (fotografía 4). Litológicamente compuesta por secuencias sedimentarias de formaciones cretácicas (lutitas, cuarcitas, areniscas, etc.). Son en estas geoformas donde se observan movimientos en masa tipo caídas de rocas (fotografía 4).

Fotografía 4. Geformas de vertiente coluvio deluvial cubierto por vegetación. Al fondo se observa montañas sedimentarias con movimientos en masa tipo caídas.

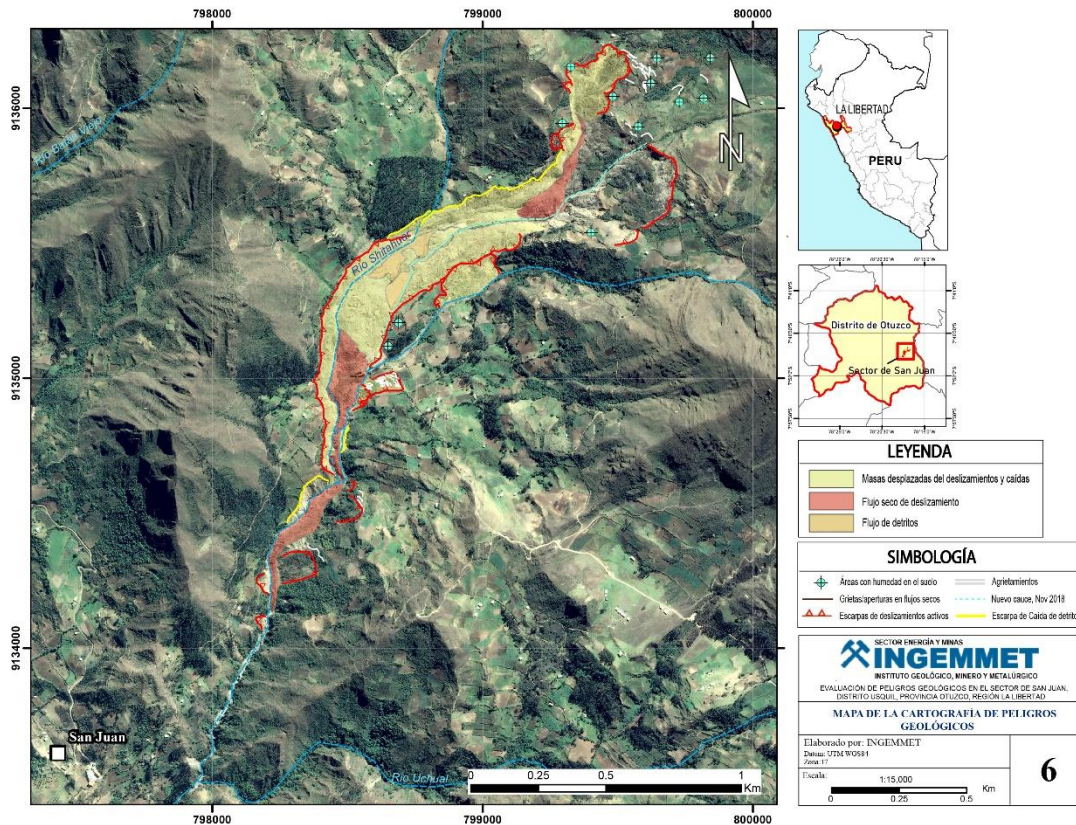
Figura 6. Cartografía de peligros geológicos

El peligro geológico reconocido en la zona evaluada, corresponden a movimientos en masa de tipo deslizamiento, caídas y flujos de detritos (Proyecto Multinacional Andino: GCA, 2007) (figura 6).

En noviembre de 2018, a 1.6 km al NE del caserío de San Juan, se activaron deslizamientos, caídas y flujo de detritos en el flanco derecho e izquierdo del río Shitahuara. La masa desplazada de los deslizamientos, dio origen a flujos de detritos distribuidos en dirección NE-SW a lo largo de las quebrada y cauce del río (figura 6). Estos movimientos en masa cerraron, redujeron la profundidad y modificaron tramos del cauce del río Shitahuara

Las imágenes satelitales de Google Earth permitieron identificar más de 12 puntos de filtración en la parte alta de los deslizamientos, además de agrietamientos que evidenciarían la formación de nuevos deslizamientos sobre el terreno.

Estos movimientos en masa se desarrollan en depósitos no consolidados y pendiente con inclinación media a abrupta, asociados a desencadenantes como lluvia y riego excesivo de terrenos de cultivo. Por lo tanto, el área es considerado dinámicamente muy activo a la ocurrencia de movimientos en masa.

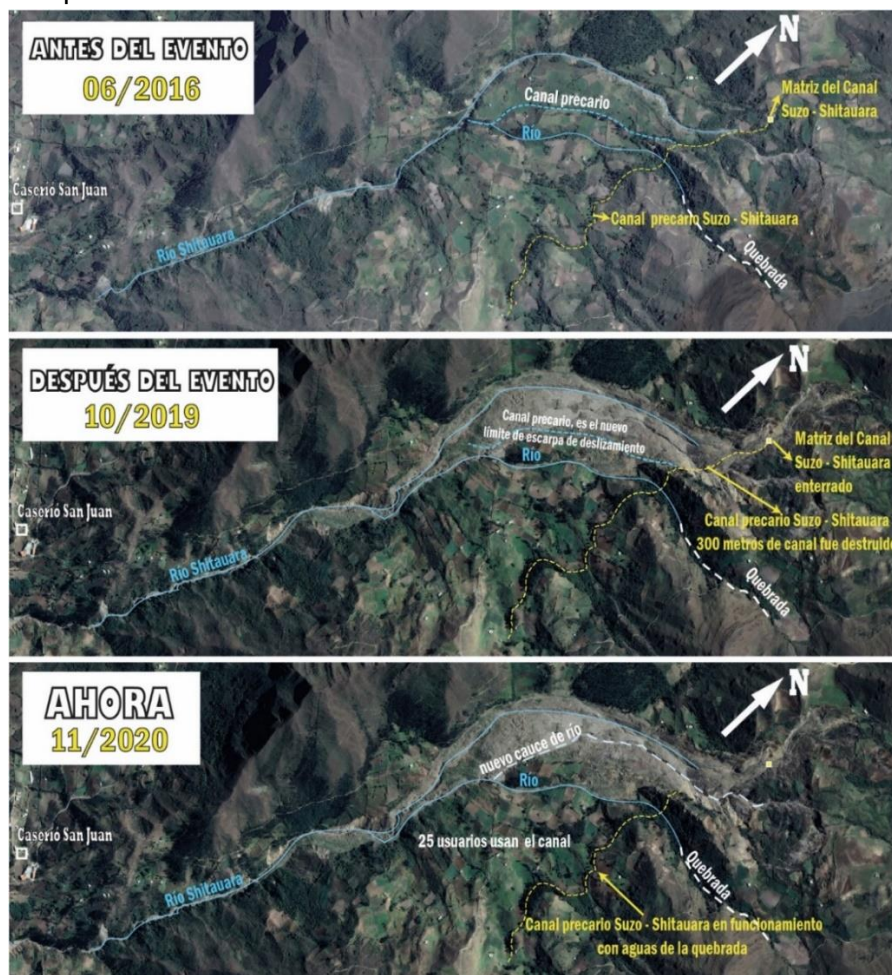
Figura 7. Evolución temporal del área de estudio.

Las imágenes multi-temporales de Google Earth muestran la evolución de movimientos en masas antes y después del evento de noviembre de 2018 (figura 7):

Antes del evento de noviembre de 2018, se observa la existencia de los canales precarios de Unquio, Suzo – Shitahuara e infraestructura de la matriz del canal Suzo – Shitahuara (figura 15).

El canal precario de Unquio de dirección NNE a SSW y 850 m de longitud, estaba ubicado en la parte alta de la vertiente coluvio deluvial (dividida a su vez por el río Shitahuara y su afluente). Mientras que el canal precario de Suzo - Shitahuara de dirección N – S y más de 1.5 km de longitud cortaba el río Shitahuara y la quebrada de Suzo, 300 m de inicio de este canal era revestido con tubería, el resto del tramo no tenía revestimiento alguno. Canales que abastecían de agua de riego a 9 y 25 familias respectivamente.

Además, se observa la presencia de pequeños deslizamientos a lo largo del río Shitahuara.

En noviembre de 2018, grandes masas de tierra se desplomaron en una semana, desencadenando en deslizamientos, caídas, flujos de tierra y flujo de detritos a lo largo del río Shitahuara.

En la parte media del área de estudio, habitaban 9 familias del caserío de San Juan. En este sector el evento comenzó con la presencia de grandes grietas y desplazamiento de los terrenos de cultivo. Inmediatamente observado estos hechos, los pobladores retiraron sus animales y desocuparon sus viviendas. Una semana después del inicio del desplazamiento en el sector, grandes masas de tierra se desplomaron y destruyeron 8 postes de alumbrado eléctrico, caminos de trocha, el canal de Unquio, 300 m del canal

de Suzo – Shitahuara, viviendas y terrenos de cultivo de 9 familias del caserío de San Juan de Capachique.

- La infraestructura de la matriz del canal Suzo – Shitahuara y 300 m de tubería del canal Suzo – Shitahuara fueron destruidos. Actualmente el canal es usado con agua proveniente de la quebrada que lo disecta, abasteciendo de agua de riego a 25 familias.
- El cauce del río Shitahuara fue modificado y reducido en profundidad por los deslizamientos y flujo de tierra de su masa desplazada.

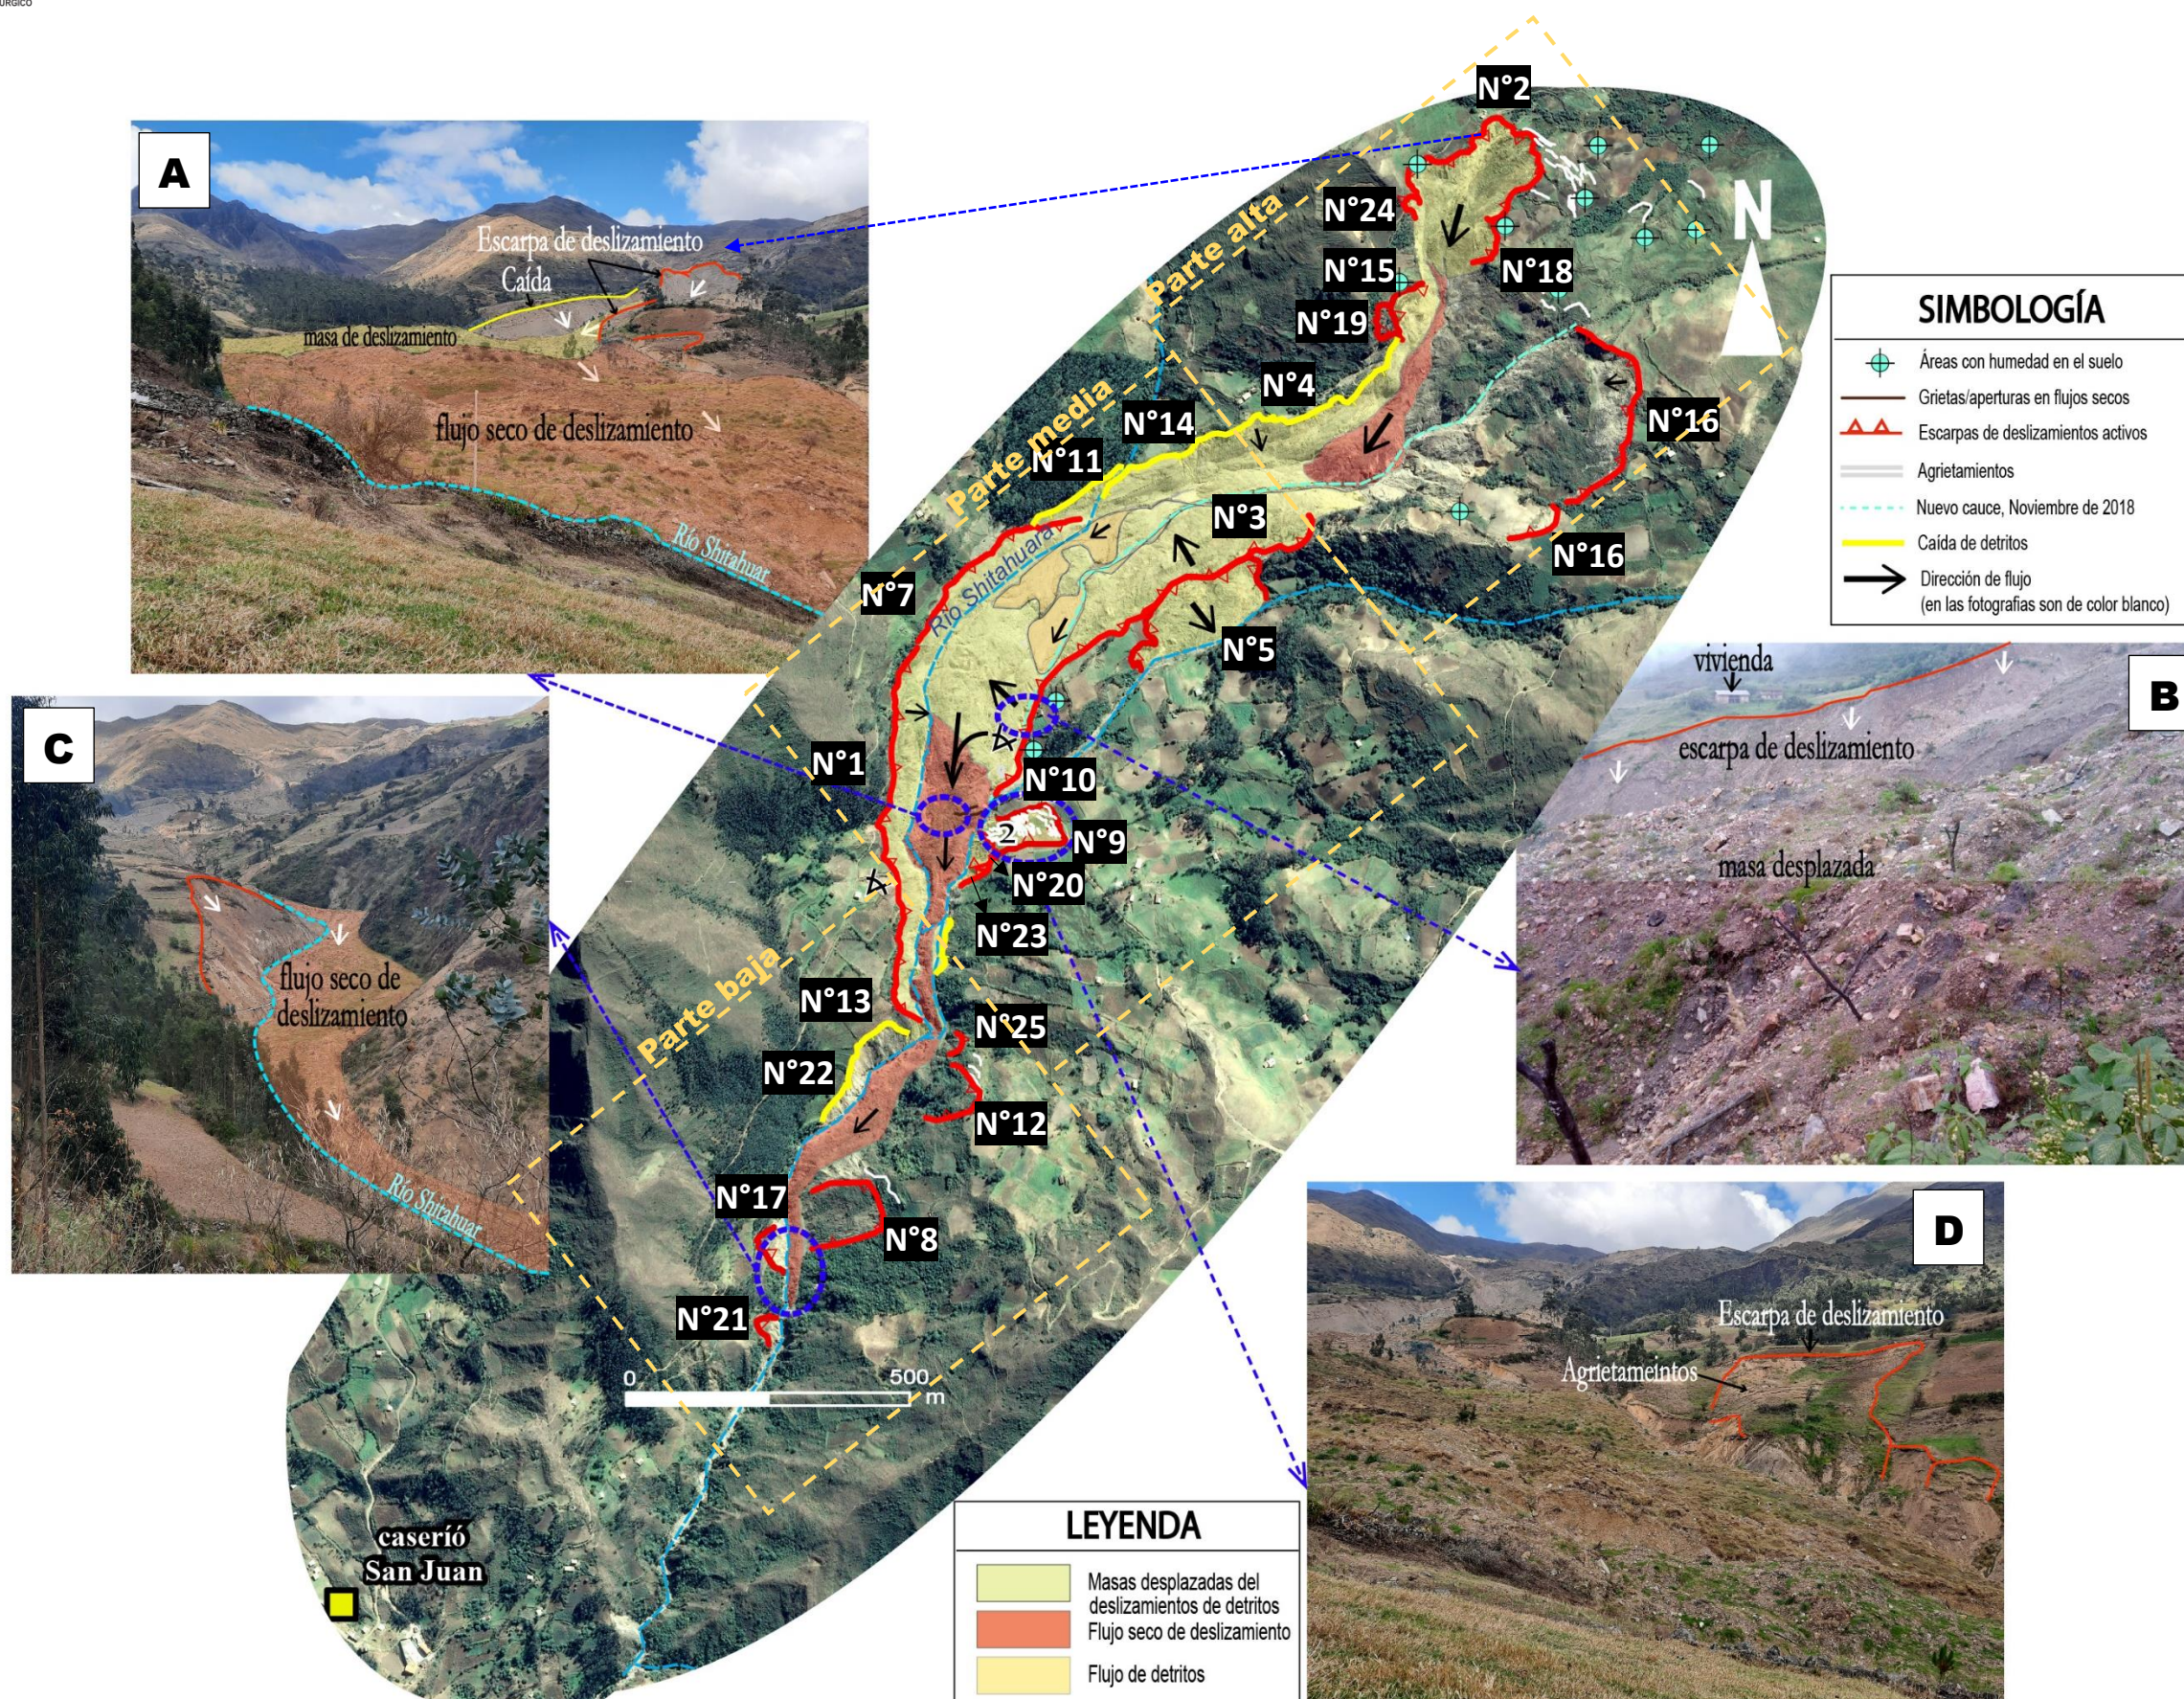
Figura 8. Dinámica de los movimientos en masa en el área de estudio

La figura 8, muestra el cartografiado de los peligros geológicos encontrados en el área de estudio y la dirección de flujo de cada uno.

La parte alta del área de estudio muestra la presencia de muchas escarpas de deslizamientos y caídas, uno de los movimientos más representativos de este sector, es el movimiento en masa de tipo compuesto, debido a que la activación del deslizamiento N° 2 desencadenó en un flujo que cubrió el cauce del río Shitahuara (figura 8A).

La figura 8B muestra la única vivienda que no fue destruida en el evento del 2018, a solo 5 m de la escarpa principal del deslizamiento N°10.

Al igual que en la parte alta, la masa desplazada del deslizamiento N°10 se comportó como un flujo seco de 1.7 km de extensión a lo largo del río Shitahuara (figura 8A y 8C), provocando la acumulación de detritos y tierra que redujeron la profundidad del río del mismo nombre (figura 8C).

La escarpa del deslizamiento N°9 muestra la presencia de agrietamientos de hasta 35 m y saltos de 11 metros en toda su zona de influencia (figura 8D).

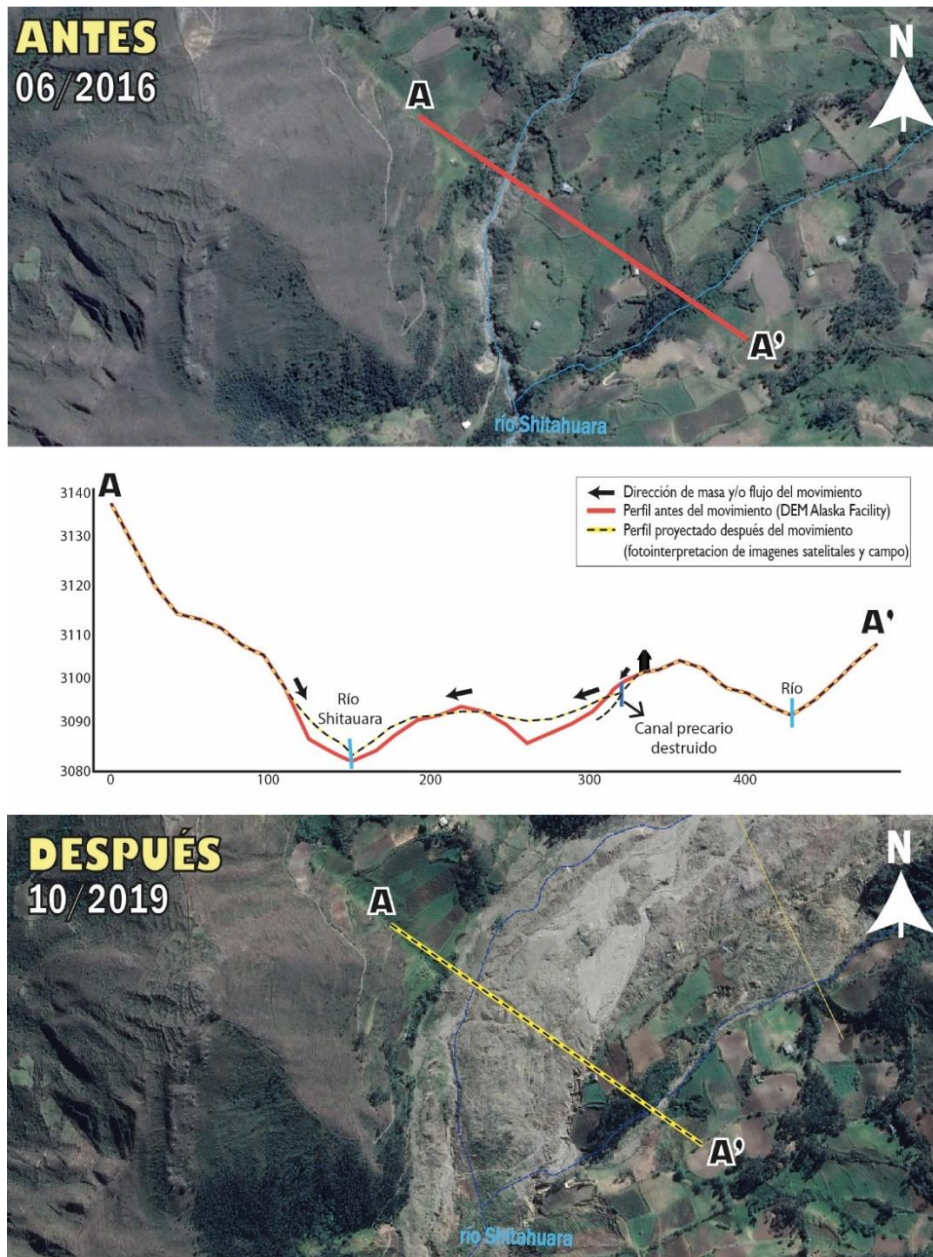
Figura 10. Perfiles A – A', antes y después del evento de 2018

masas de detritos de un deslizamiento cuya escarpa actual se ubica donde anteriormente se ubicaba el canal de riego precario de Unquio (antes de que este fuera destruido por el mismo deslizamiento). Además, se observa la única vivienda que quedo a solo 5 m de la escarpa principal de deslizamiento (figura 10).

El perfil A- A' muestra que el canal precario de Unquio se encuentre casi en la parte más alta del flanco izquierdo del río Shitauara. Una vez en la parte más alta, el relieve del perfil se inclina hacia el otro cauce del río, en el perfil A –A' no hay presencia de movimientos en masa a causa de este cambio de relieve (figura 10). Sin embargo, en el perfil B - B' se observa un deslizamiento con dirección al SE (figura 11)

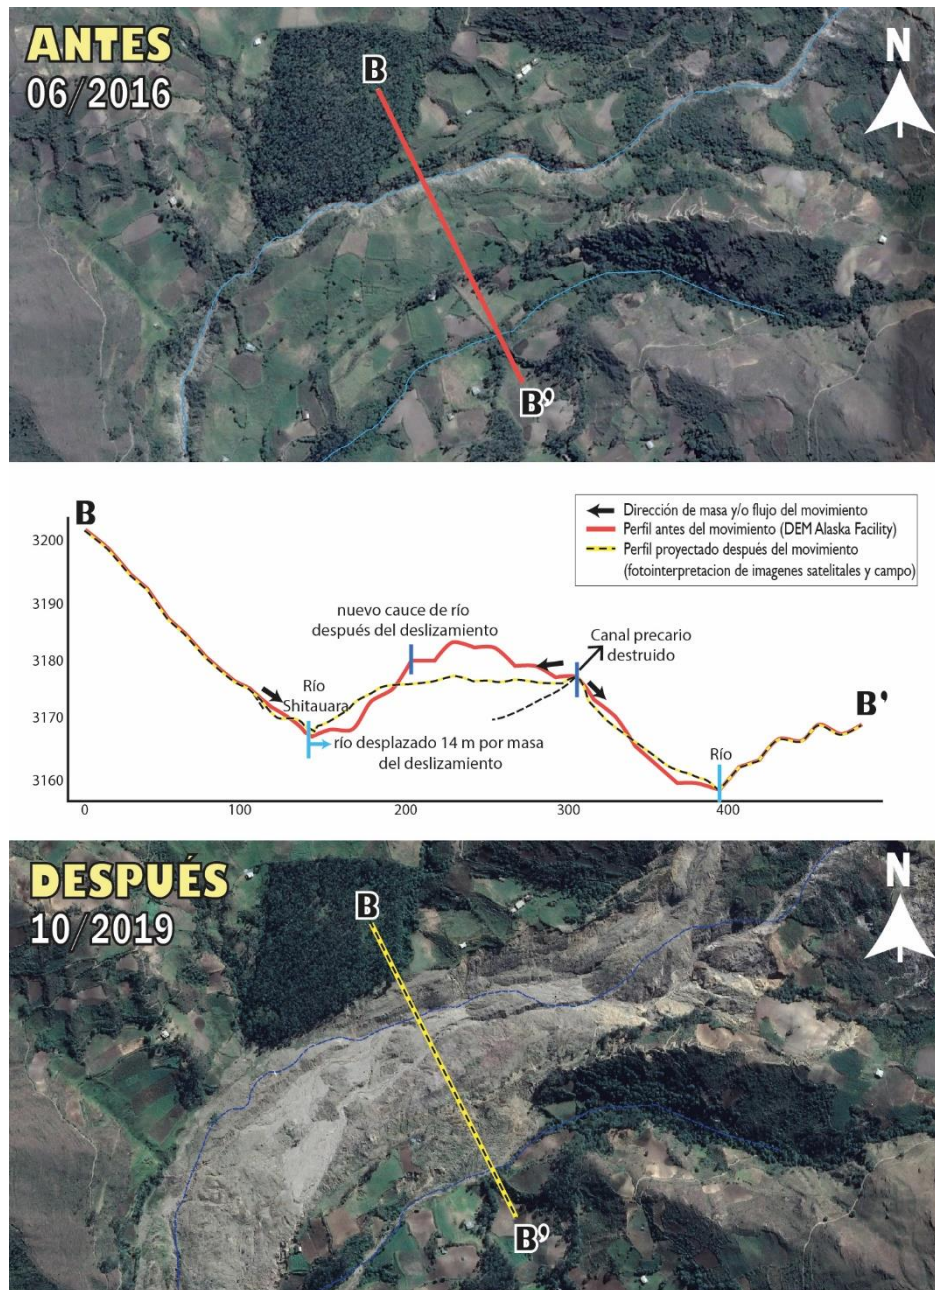
Figura 11. Perfiles B – B', antes y después del evento de 2018

El perfil B - B' tiene mayor desprendimiento de volúmenes de masas del deslizamiento en el flanco izquierdo del río Shitahuara (figura 11).

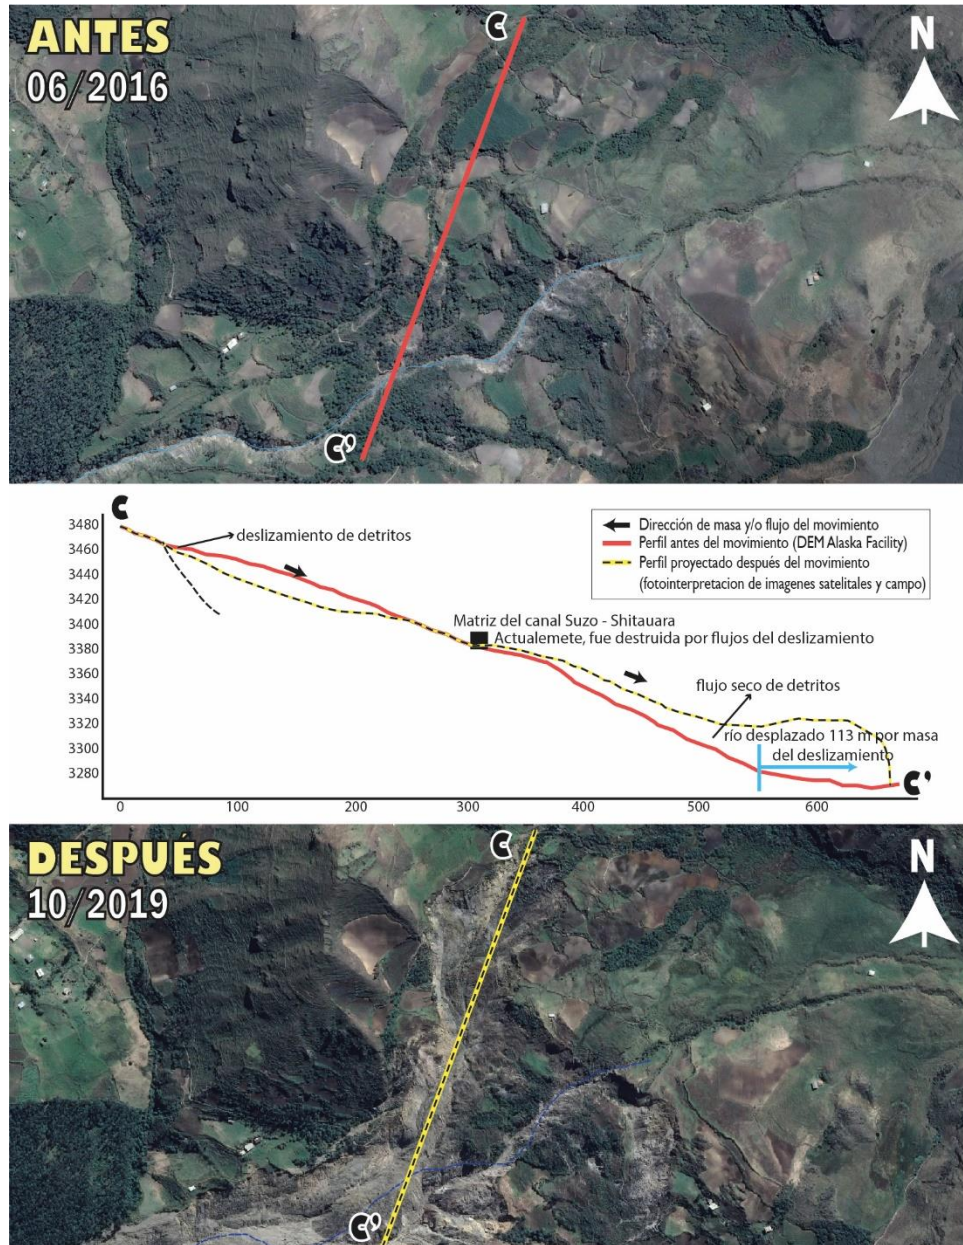
Figura 12. Mapa de pendientes.

Perfil C – C': Este perfil está ubicado en la parte alta del área de estudio, en dirección NNE – SSW (figura 9). Se observa la variación del área de estudio antes (línea roja) y después del movimiento (línea amarilla con negra) (figura 12). A lo largo del perfil se observa un movimiento compuesto de un deslizamiento que desencadenó en un flujo modificando el cauce del río Shitahuara. Este flujo de deslizamiento destruyó la matriz del canal Suzo - Shitahuara y desplazó el cauce del río a 113 m (figura 12).

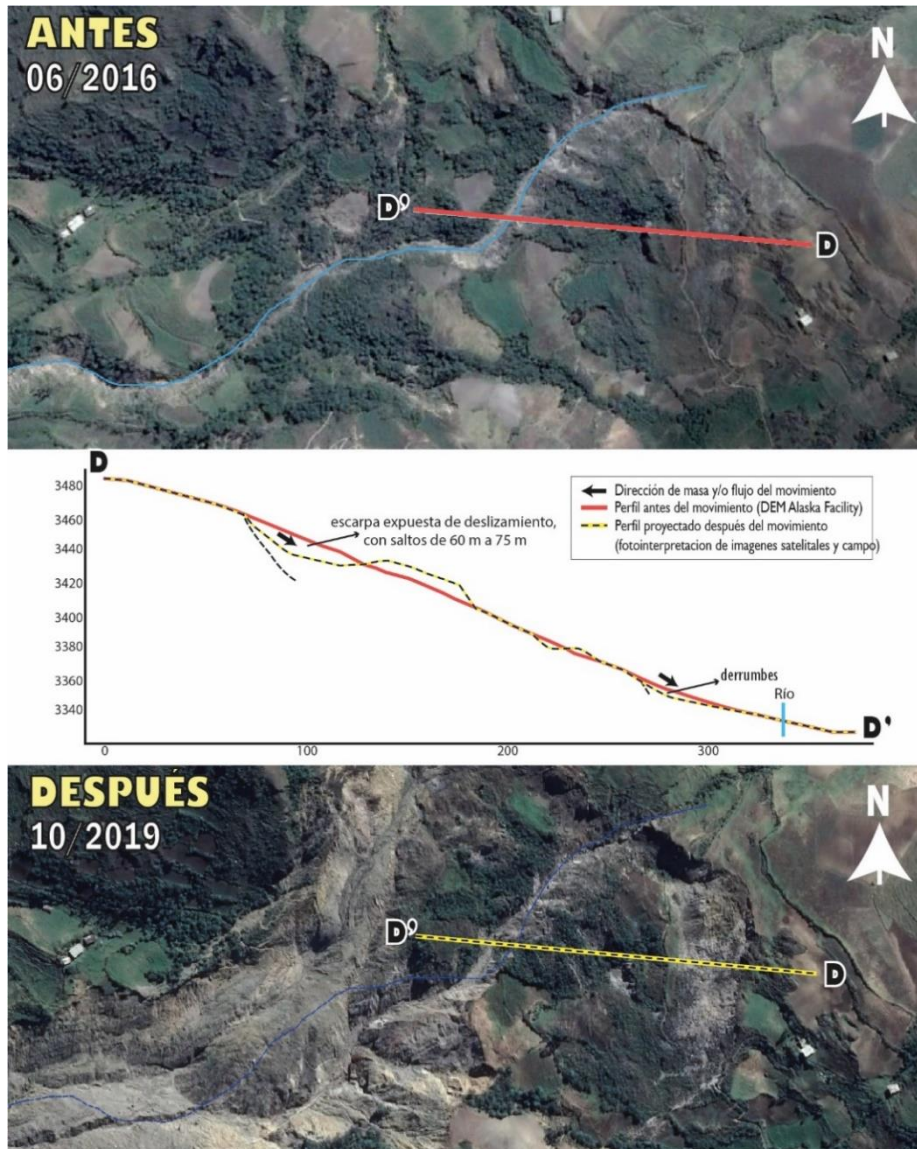
Figura 13. Mapa de pendientes.

Perfil D – D’: Este perfil está ubicado en la parte alta del área de estudio, en dirección E – W (figura 9). Se observa la variación del área de estudio antes (línea roja) y después del movimiento (línea amarilla con negra) (figura 13). Se observa la presencia de una escarpa de deslizamiento expuesta, con saltos de 60 m a 75 m. En la parte baja del perfil los derrumbes son afectados directamente por uno de los afluentes del río Shitahuara (figura 13).
