Informe Técnico N° A6604

Deslizamiento de Horno Huayoc

Distrito de Colcabamba, Provincia Tayacaja
Región Huancavelica

JULIO 2012

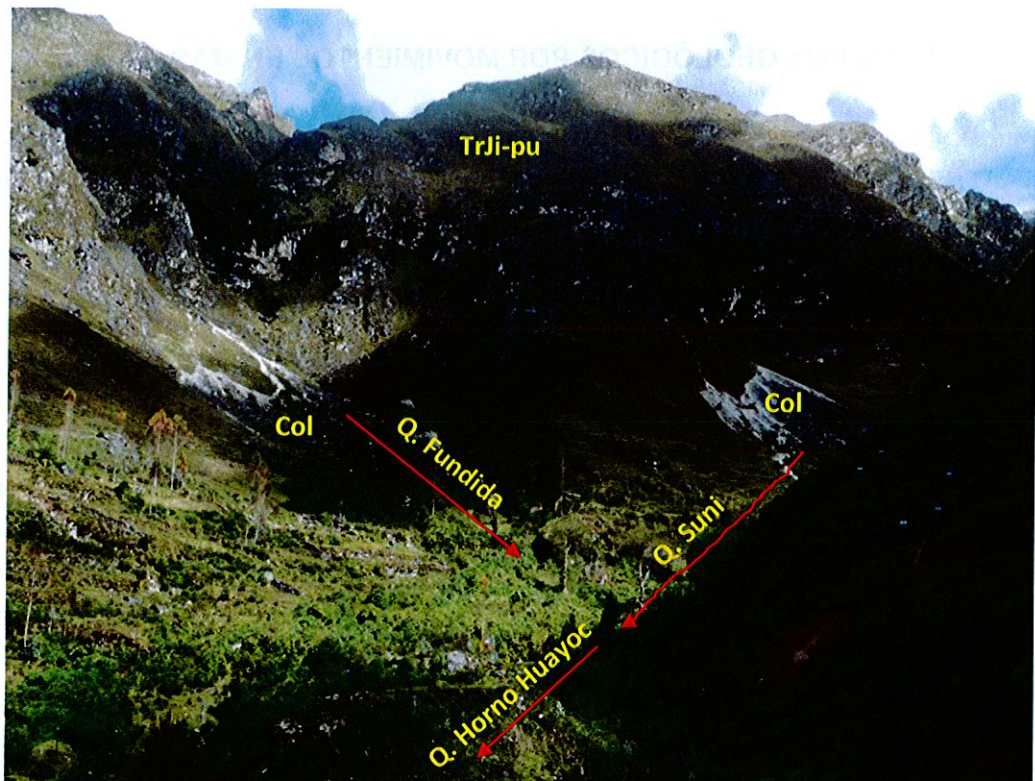
Foto 1: Panorámica de las laderas superiores de la quebrada Colcabamba, conformada por calizas del Grupo Pucará, también se observa depósitos coluviales (Col) al pie de las laderas en las margen izquierda de las quebradas Fundida y Suni.

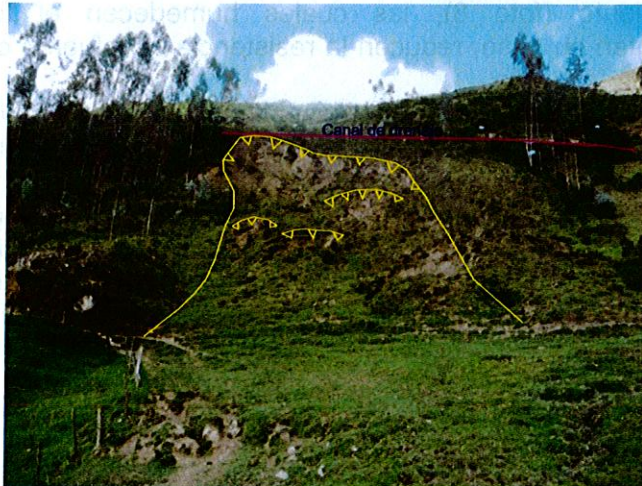
Foto 3: Vista donde se resalta la reactivación en el cuerpo del deslizamiento de 1985, que afecta canal de drenaje.

7. Realizar la impermeabilización del canal de regadío que pasan sobre la corona, así como del canal de drenaje que cruza por el cuerpo del deslizamiento de Horno Huayoc.

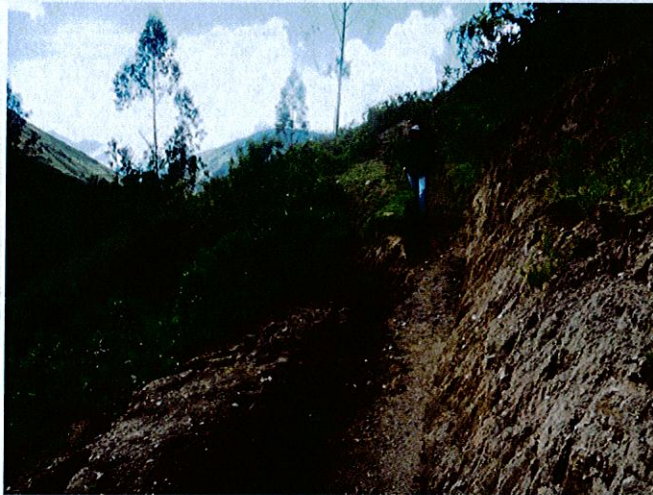
Foto 4: Canal de drenaje afectado por reactivación de deslizamiento de 1985.

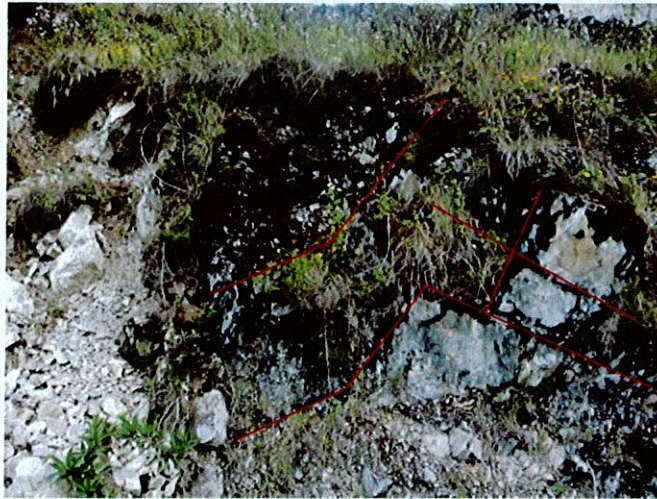
Foto 7. Substrato de calizas fracturado.

- El fracturamiento abierto en las rocas (calizas), cuyas principales familias de fracturas, favorecen la infiltración de agua y la rotura de la ladera.

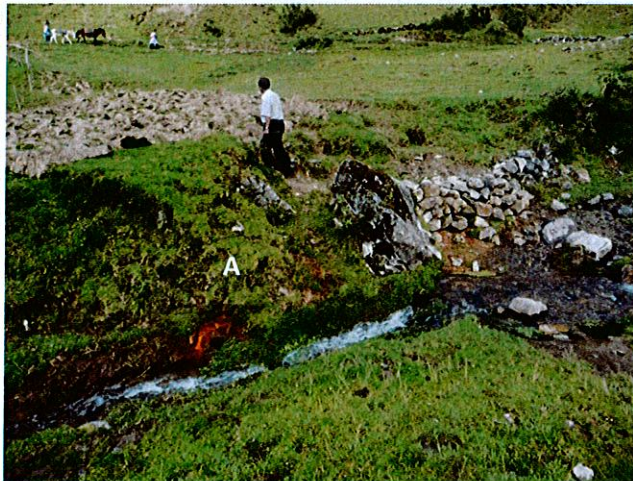
Foto 8: Manantial (A) localizado al pie de zona afectad por deslizamientos.

- La presencia de afloramientos de agua subterránea (puquiales), las cuales humedecen el terreno, lo saturan, aumenta el peso, reducen la resistencia al esfuerzo cortante y produce el colapso de la ladera.

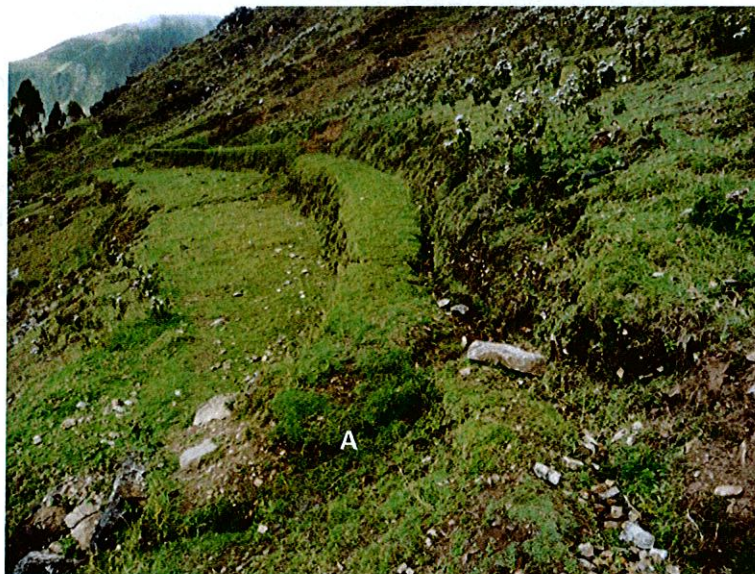
Foto 9. Canal de regadío sin revestimiento localizado por encima de la zona deslizamiento, en la imagen se puede observar que el agua sale del canal (A) y humedece el terreno.

- La actividad antrópica: Presencia de pequeño canal de riego sin revestimiento localizado por encima del deslizamiento actual, desde donde se producen fugas de agua y canal de drenaje sin revestimiento construido por encima de la corona del deslizamiento de 1985 y, que atraviesa por él cuerpo del deslizamiento activo.

8. Evitar o en todo caso reducir al mínimo el riego de los terrenos ubicados sobre y dentro de la zona afectada por el deslizamiento.
9. Realizar trabajos de limpieza, profundización y definición del cauce de la quebrada Colcabamba (en los tramos faltantes), que permita el libre discurrir del flujo de agua y evitar la formación de embalses.

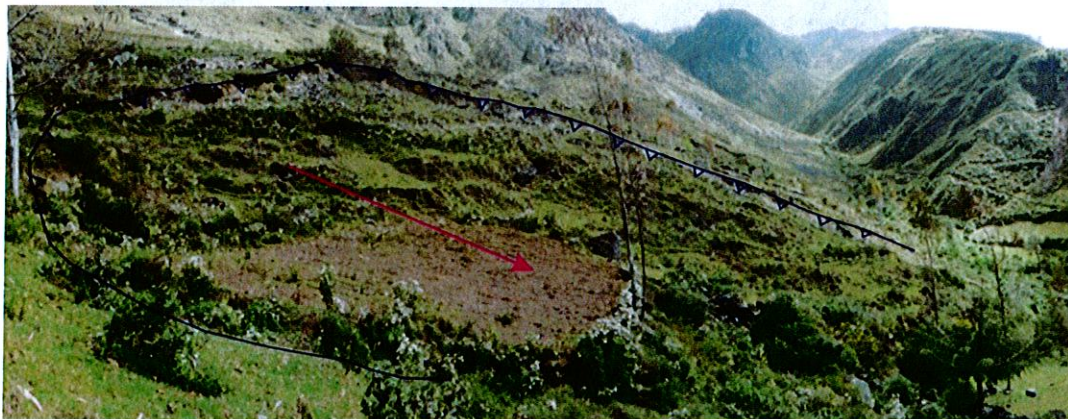
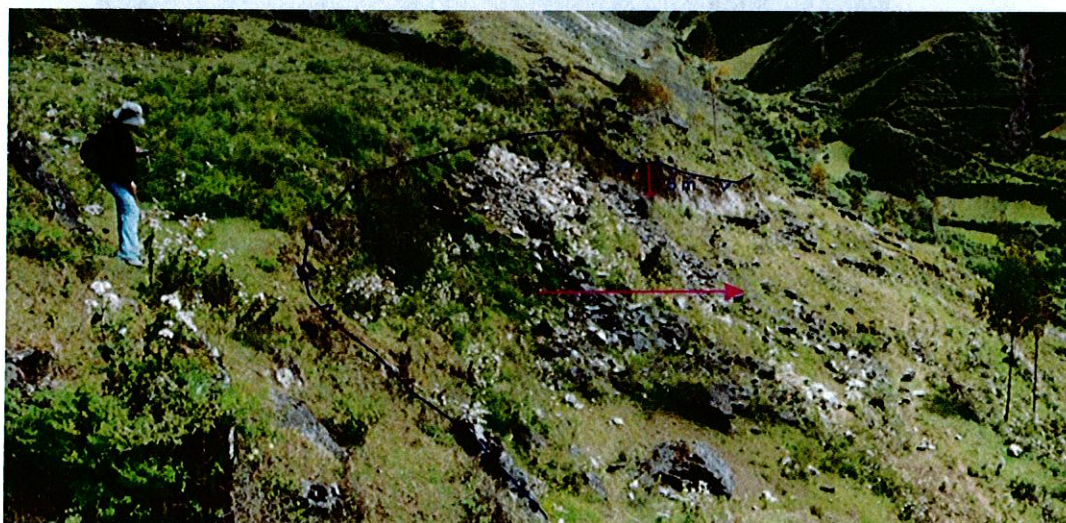
Foto 11 y 12: Vistas de la escarpa principal del deslizamiento de Horno Huayoc, donde el salto principal tiene de 1 - 1,5 m. Se ha resaltado la escarpa de deslizamiento.

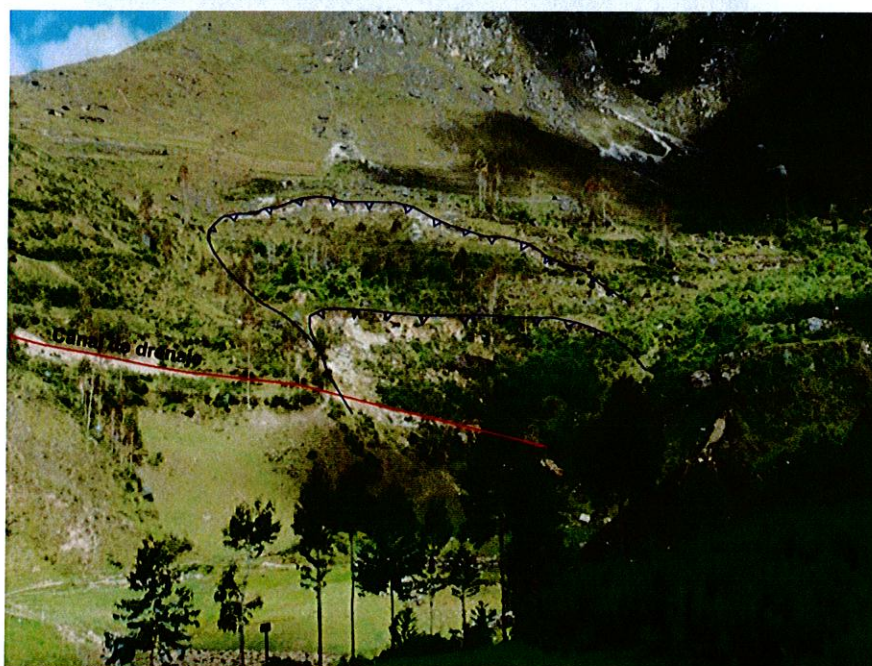
Foto 13: Vista lateral arriba del deslizamiento de Horno Huayoc, se observa la escarpa principal y escarpa secundaria, así como el canal de drenaje que atraviesa el cuerpo del deslizamiento.

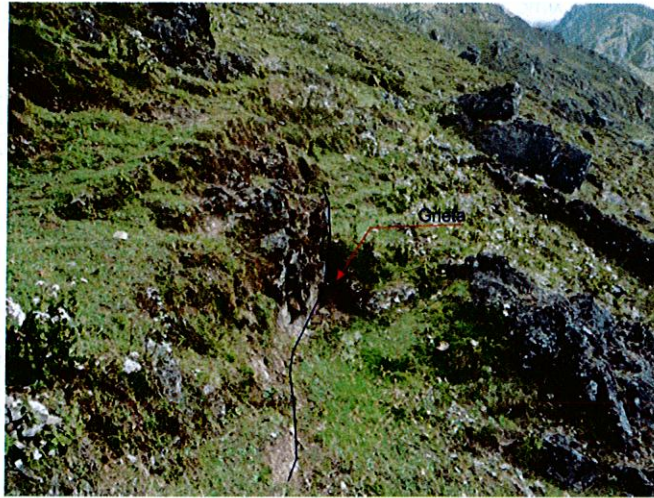
Foto 17: Grieta localizada sobre la corona del deslizamiento principal, con abertura de 0,10 m.

4. Dado que las condiciones actuales de inestabilidad continúan en la zona del deslizamiento y caída de rocas, debido a la presencia de grietas abiertas por encima de la corona; además por los antecedentes de flujos de detritos formados a partir de un evento de tipo deslizamiento que afectó al poblado de Colcabamba, esta zona se considera en **alto peligro**,

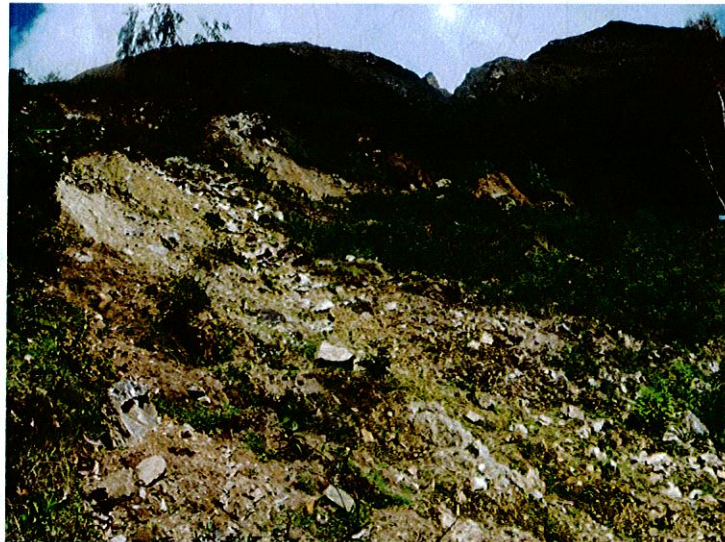
Foto 18: Suelos limo-gravoso con arena y clastos de calizas, margas y areniscas.

- Suelos limo-gravosos con arenas y clasto, los cuales pueden saturarse por las fuertes precipitaciones precipitaciones, pierden estabilidad y se movilizan ladera abajo.

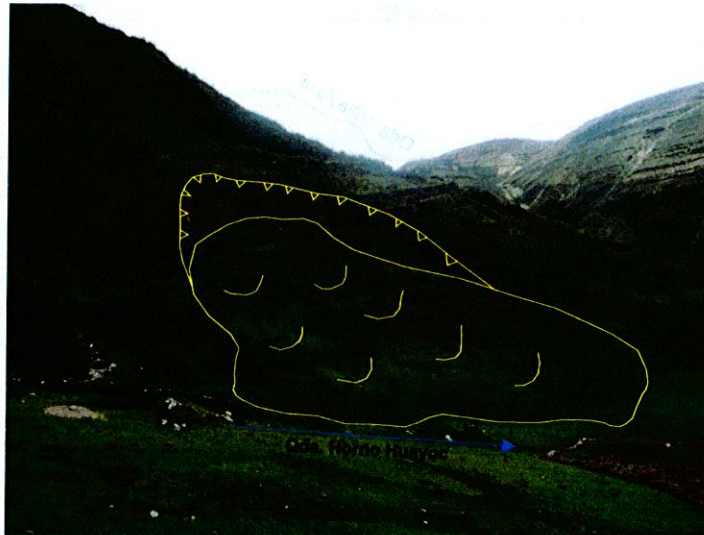
Foto 19: Deslizamiento en la margen izquierda de la quebrada Horno Huayoc.

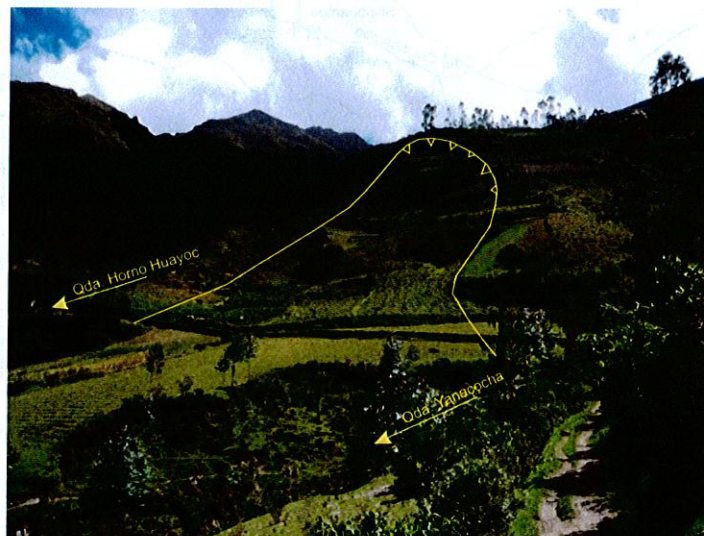
Foto 20: Deslizamiento localizado entre las quebradas Horno Huayoc y Yanacocha.

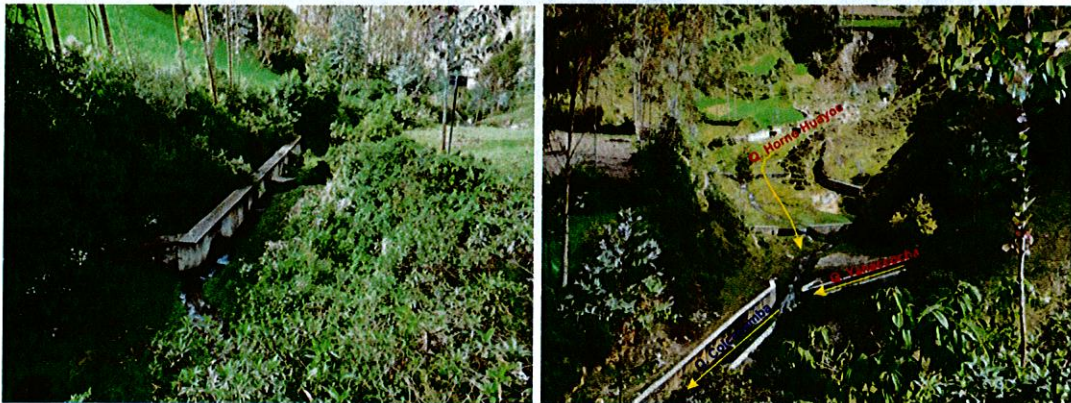
- Encausamiento de la quebrada Colcabamba por medio de muros de concreto, desde su tributario denominado quebrada Yanaccocha (foto 23).
- Construcción de pequeños diques transversales en el cauce de la quebrada Yanaccocha (foto 24).
- Construcción de diques transversales de mayor dimensión que las anteriores, en la quebrada Horno Huayoc (foto 25).
- Construcción de muros de concreto para proteger las márgenes de la quebrada Horno Huayoc en los tramos cóncavos de mayor erosión (foto 25).
- El tramo de cauce de la quebrada Colcabamba que atraviesa el poblado, se encuentra canalizado con muros de mampostería (foto 26 y 27).
- Se ha colocado una intensa señalización en las quebradas y laderas, que busca sensibilizar a los pobladores a evitar la deforestación y de este modo no desestabilizar los terrenos.

Foto 23 y 24: Obras de encausamiento con muros de concreto y diques transversales a los cauces, en la quebrada Colcabamba y sus tributarios (quebradas Horno Huayoc y Yanaccocha).

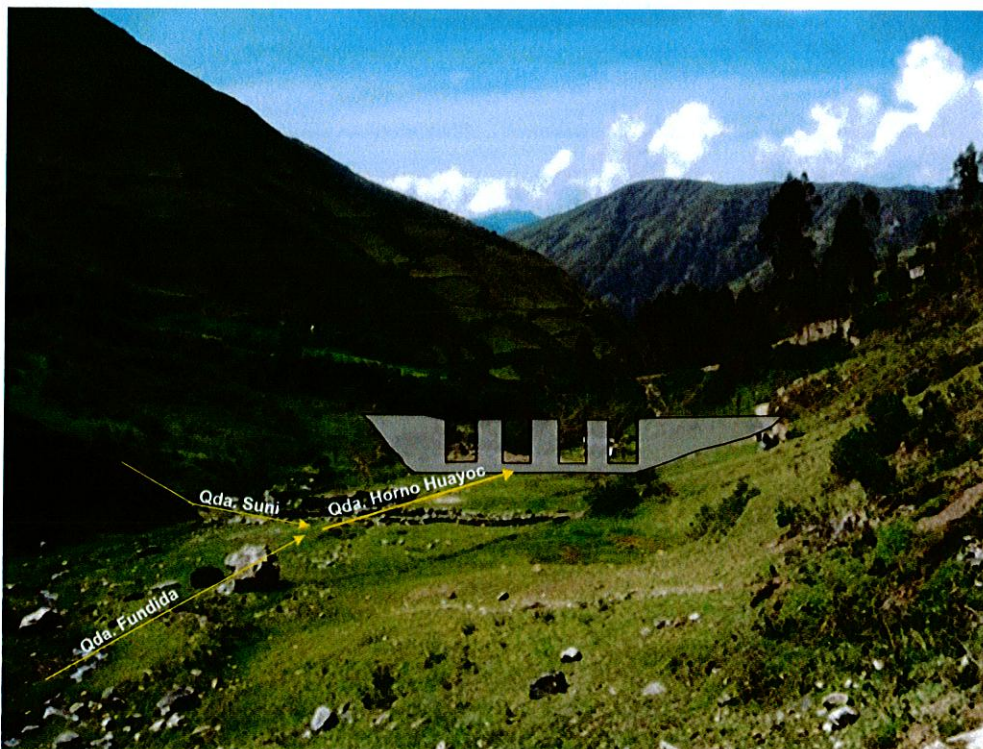
Foto 28: Vista donde se señala la ubicación del dique transversal, pasando la confluencia de las quebradas Suni y Fundida.

11. Construir un dique transversal en la quebrada Horno Huayoc, de mayor dimensión a los que se tienen actualmente (foto 28 y figura 3), este servirá como primera defensa ante los flujos de detritos originados en los conos de talus ubicados aguas arriba del sector de Horno Huayoc.
