ESTUDIO DE VULNERABILIDAD SÍSMICA: ESTRUCTURAL, NO ESTRUCTURAL Y FUNCIONAL DEL HOSPITAL CARLOS LANFRANCO LA HOZ

INFORME TÉCNICO FINAL

DICIEMBRE - 2013

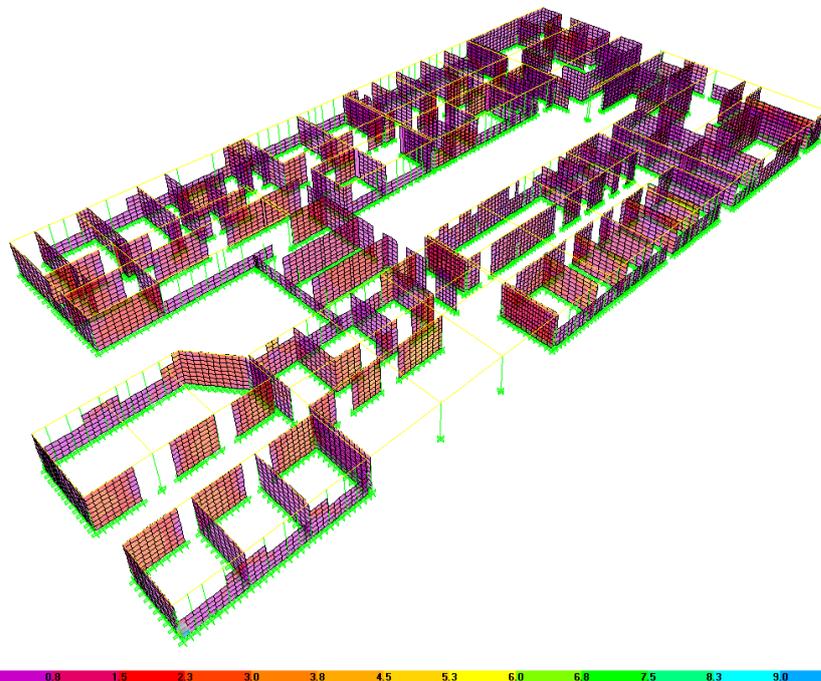
Figura 28. Esfuerzos cortantes (kgf/cm^2) en los muros de albañilería en dirección X del Bloque 4

respectivamente, para un sismo severo. Esto significa, que los muros de albañilería serían gravemente dañados durante un sismo severo.

En el caso de presentarse un sismo severo, los resultados muestran que los muros de albañilería serían gravemente afectados, en el Bloque 4, aún más cuando se consideran las deficientes juntas de construcción y juntas de separación.

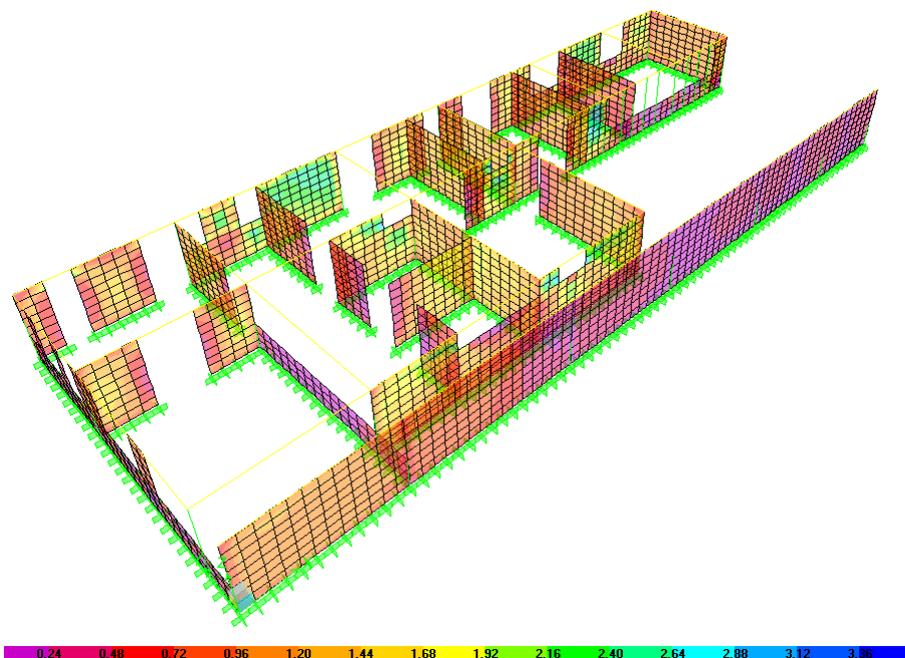
Figura 36. Esfuerzos cortantes (kgf/cm^2) en los muros de albañilería en dirección X del Bloque 7

Frente a un sismo severo los muros de albañilería del Bloque 7 sufrirían de agrietamiento, aún más si se considera el deficiente proceso constructivo, la falta de manteniendo y la humedad presente en los elementos estructurales.

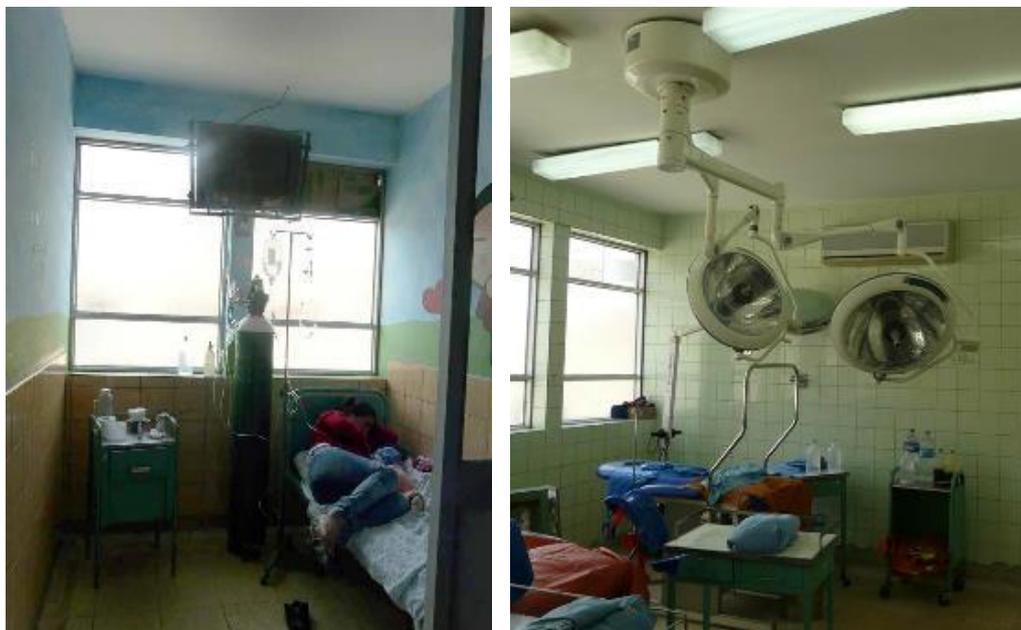
Foto 40. Equipos médicos de la zona de pediatría y sala de partos

En la Foto 40 derecha: En el bloque 11 en la sala de partos los equipos médicos están adecuadamente fijados al techo y a la pared, evitando cualquier riesgo eventual.

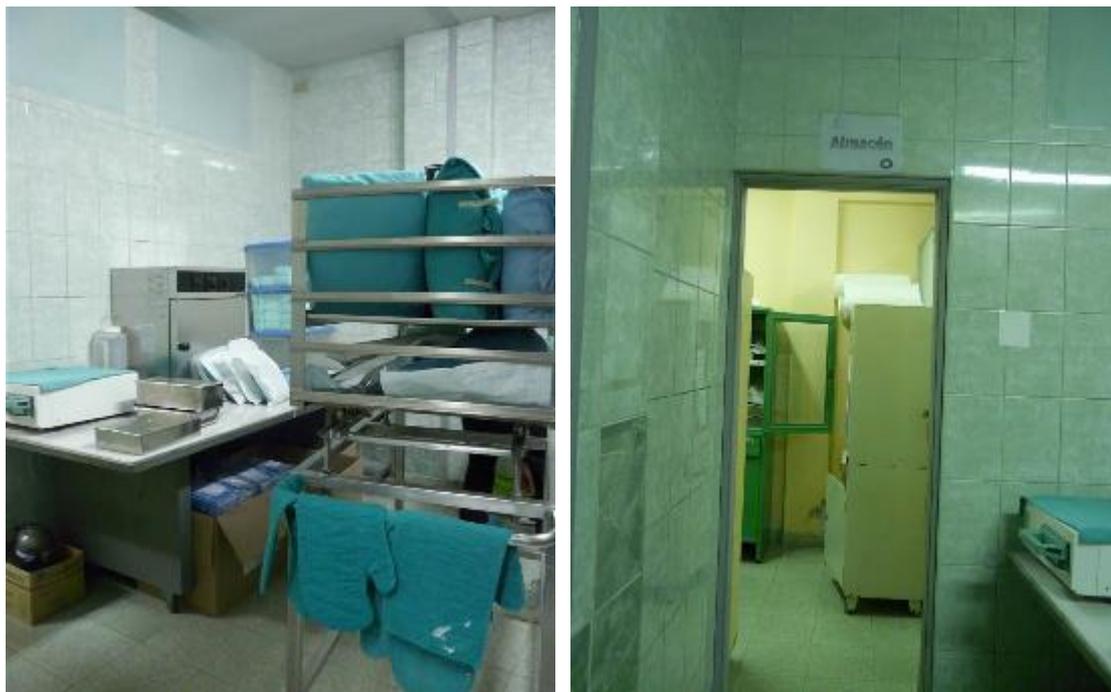
Foto 42. Equipos médicos en el Bloque 4

En el bloque 4 (Foto 42) el equipo se encuentra en regulares condiciones de operatividad y funcionamiento, sin embargo son inseguros, debido a que no cuentan con los seguros y frenos a pared, piso y/o techo, dificultando la evacuación.

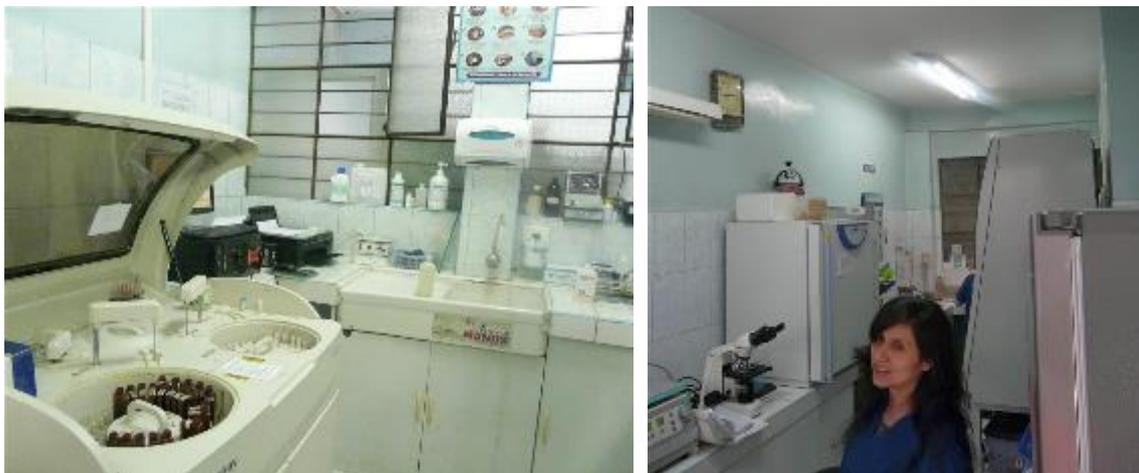
Foto 43. Equipos médicos en el Bloque 7

En la Foto 43 (izquierda), en el bloque 7 en el Banco de Sangre, el equipo se encuentra apoyados en piso, aunque existe riesgo de vidrios que no son de seguridad, riesgo de roturas ante deformaciones sísmicas.

En la Foto 43 (derecha), en el laboratorio central los equipos médicos no se encuentran bien sujetos al mobiliario lo cual representan un factor de riesgo para el personal médico y técnico ante desplazamiento y caídas.

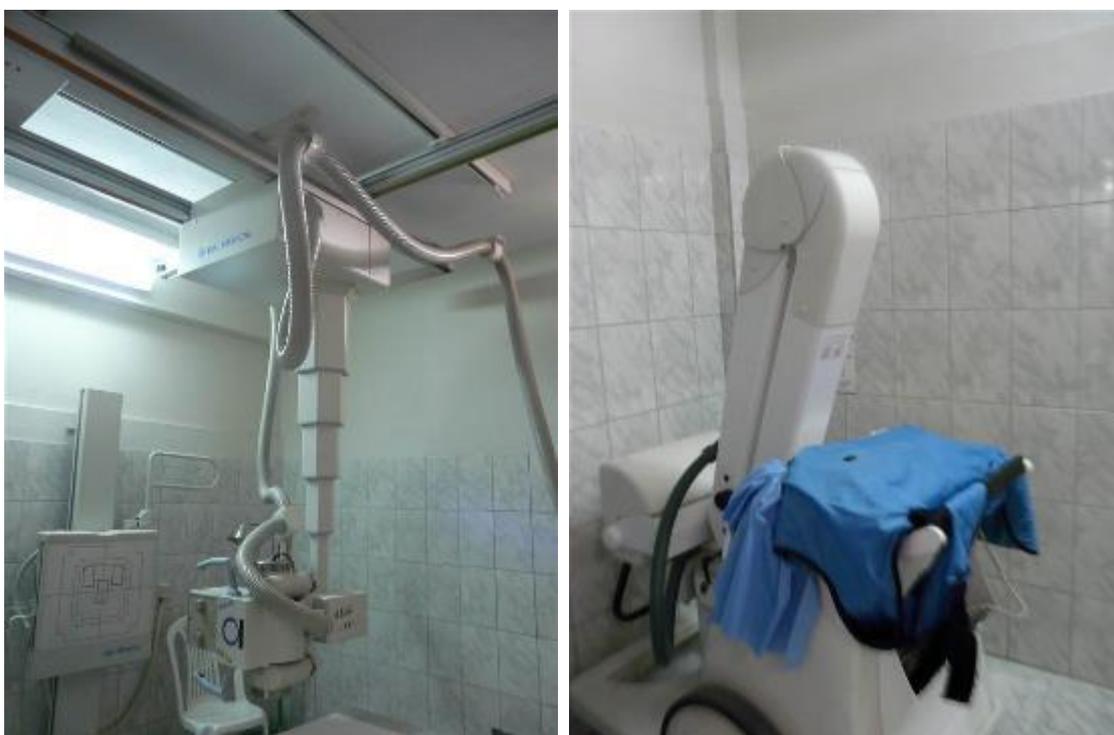
Foto 45. Equipos médicos de Radiología

En el bloque 4 los equipos médicos de Radiología se encuentran en regular estado se encuentran sujetos y anclados al piso y o techo.

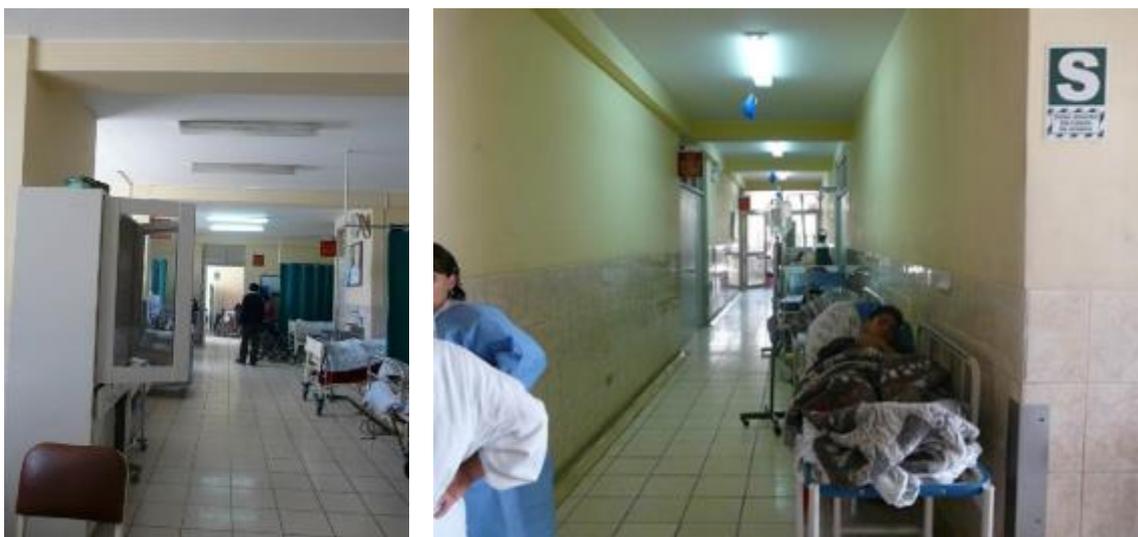
Foto 47. Camillas en pasillos del bloque 9

En el bloque 9 existe la presencia de camillas con pacientes que interrumpen la circulación en los corredores. El estado del ambiente es regular debido al riesgo que esta obstaculización representa.

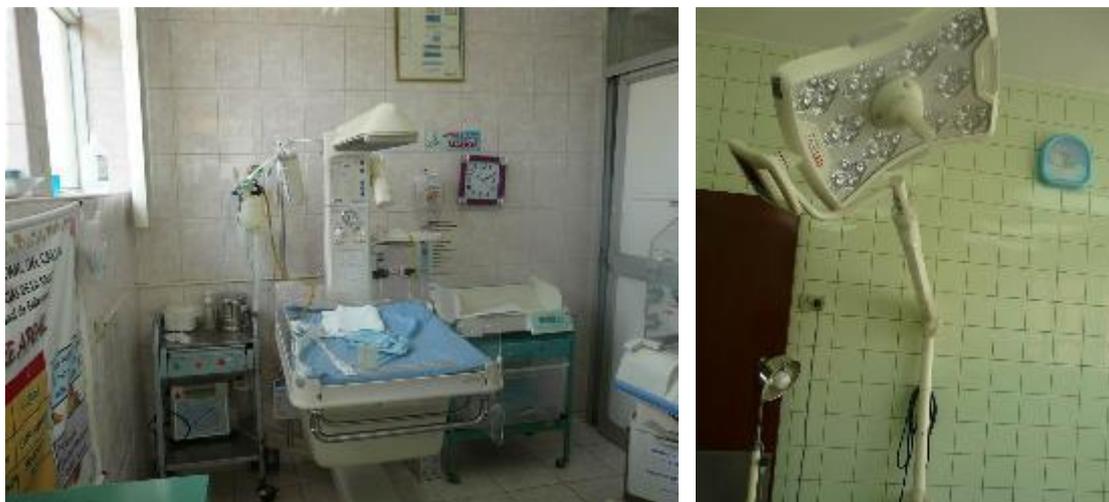
Foto 50. Equipos conectados en el bloque 10

En la Foto 50 (izquierda), en el bloque 10 en atención al recién nacido se cuentan con equipos conectados que a su vez cuentan con un sistema de rodamiento y frenos asegurados, evitando cualquier riesgo ante cualquier caso eventual. En la Foto 50 (derecha), en el bloque 10 en la sala de partos los equipos conectados se encuentran en buenas condiciones y sus enchufes se ubican cerca a las paredes donde estos se ubican.

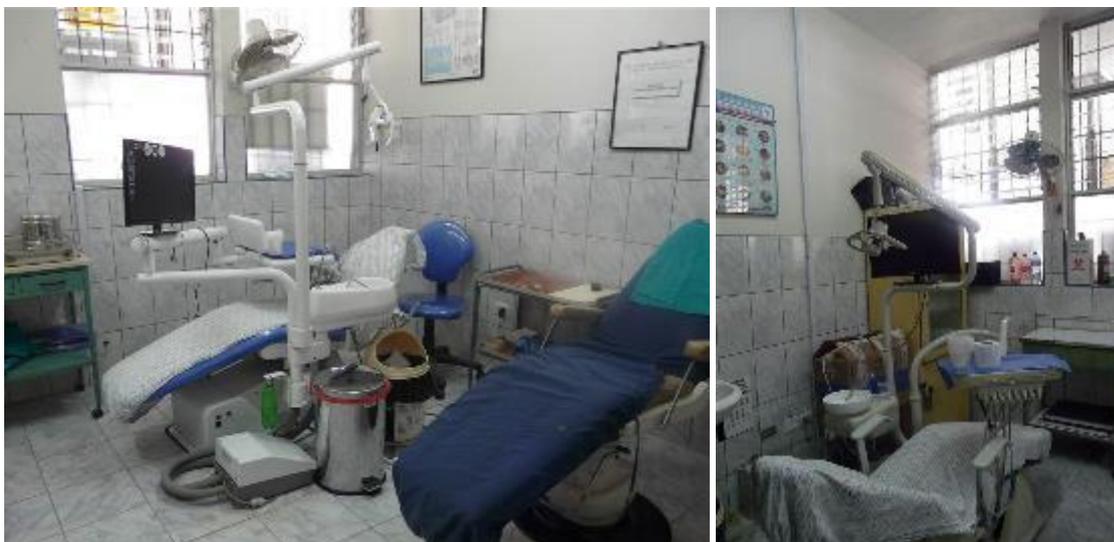
Foto 51. Consultorios dentales en el bloque 4

En el bloque 4 (Foto 51), en los consultorios dentales los equipos tienen monitores adaptados, así como ventiladores anclados en columnetas de ventanas, vidrios de ventanas no son de seguridad.

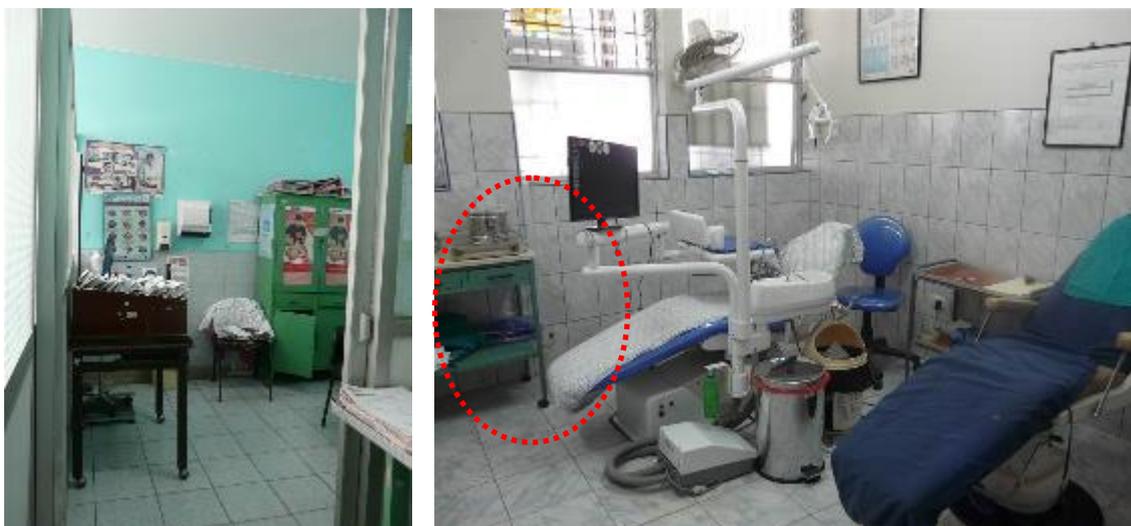
Foto 57. Mobiliarios rodantes en el Bloque 4

En la Foto 57 (Izquierda): en el bloque 4 en los consultorios de ginecología se tienen mobiliarios rodantes que no se encuentran debidamente fijados o con sistema de frenado. Existe riesgo de desplazamiento ante cualquier caso eventual. En la Foto 57 (derecha): en el bloque 4 en el consultorio dental existen elementos rodantes sobre los cuales se colocan materiales, los cuales no están debidamente asegurados. También, existe riesgo de desplazamiento, así como volcamiento de los materiales colocados sobre estos ante un sismo.

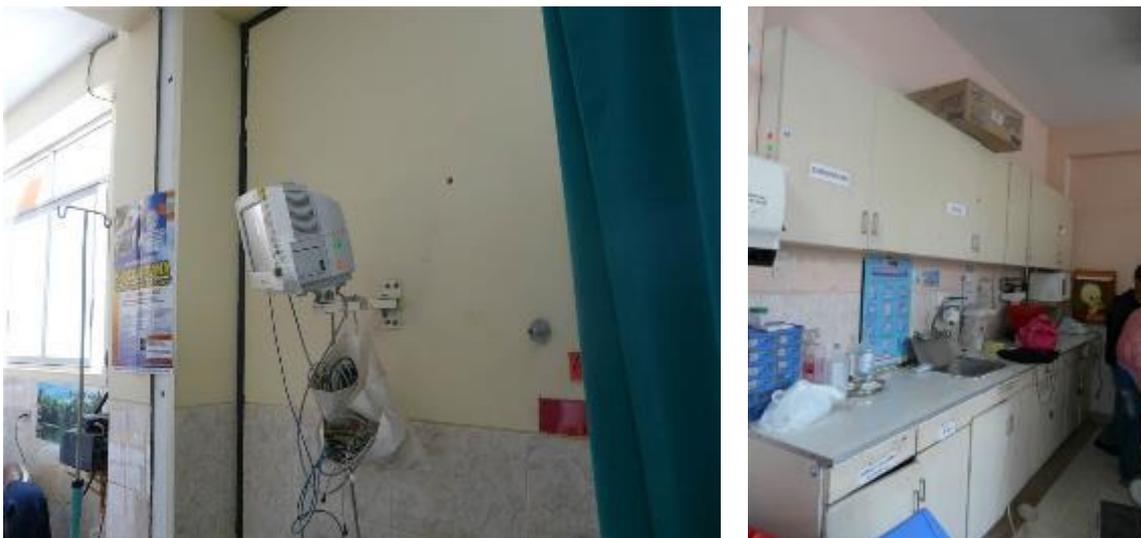
Foto 61. Tópicos de emergencias en el bloque 9

En el bloque 9 (Foto 61) en los tópicos de Emergencia se tienen equipos conectados que están fijados contra la pared a través de un mecanismo metálico de soporte tipo rotula, el cual se encuentra fijado adecuadamente a la pared. Asimismo, se ubican muebles fijados a pared, los cuales no están debidamente empotrados y se encuentran en regular estado.

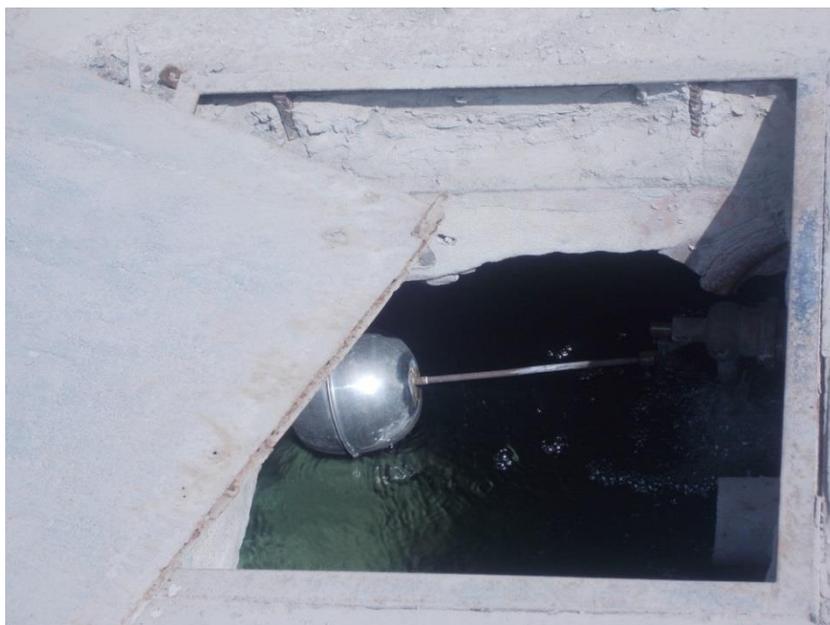
Foto 68. Agua de la cisterna expuesta a contaminación.

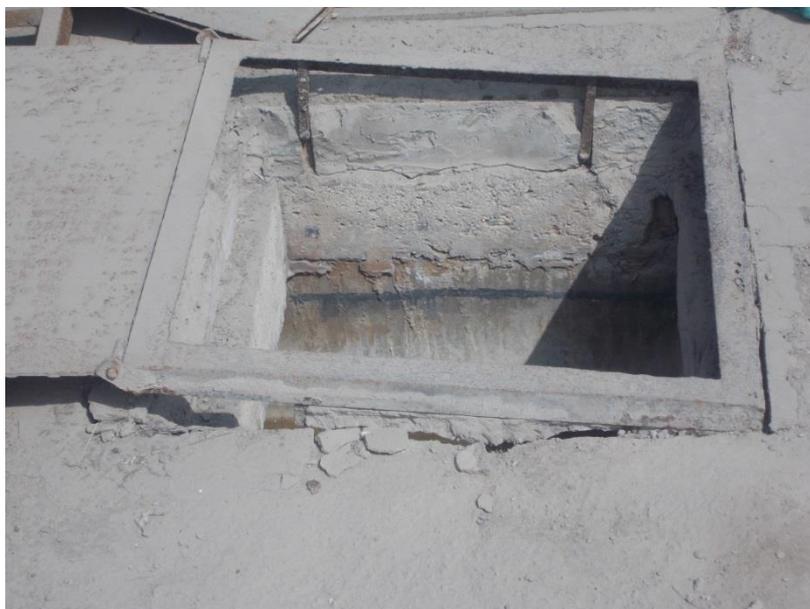
Foto 69. Tapa de cisterna totalmente deteriorada.

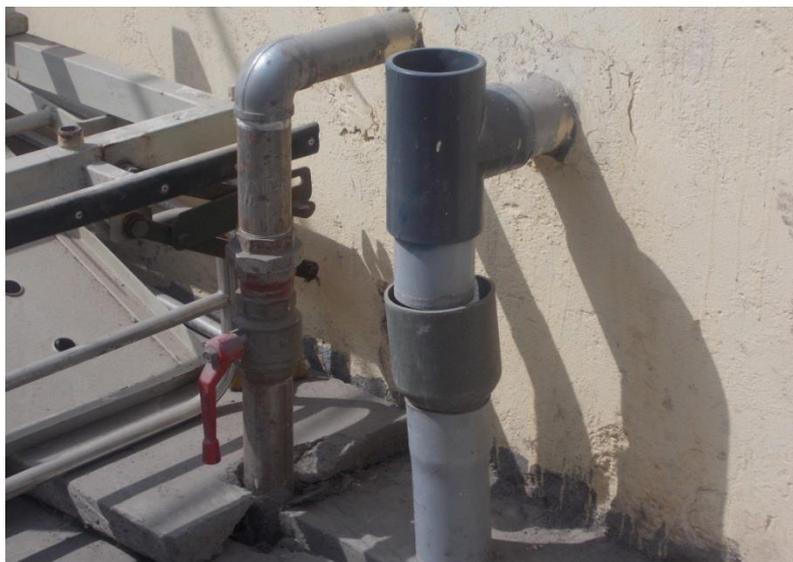
Foto 70. Ingreso a la cisterna sin conexión flexible.

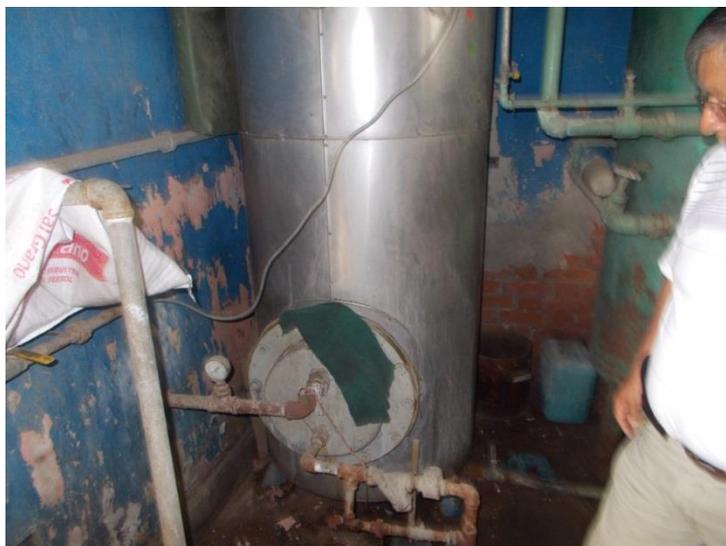
Foto 71. Tuberías y conexiones corroídas.

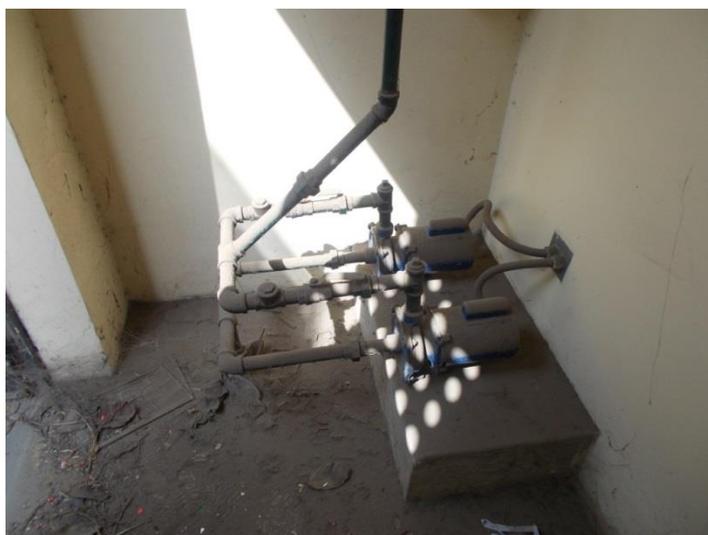
Foto 72. Árbol de descarga sin conexiones flexibles.

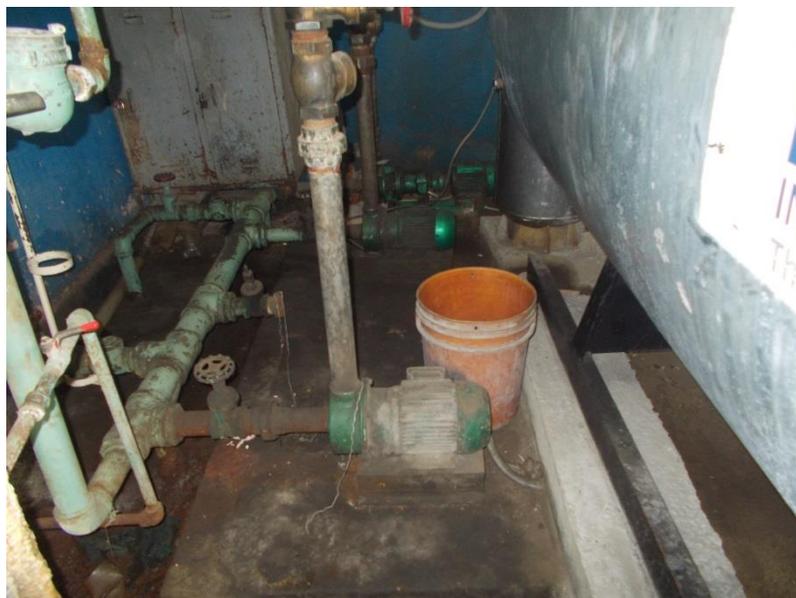
Foto 75. Tuberías y válvulas en proceso de corrosión.

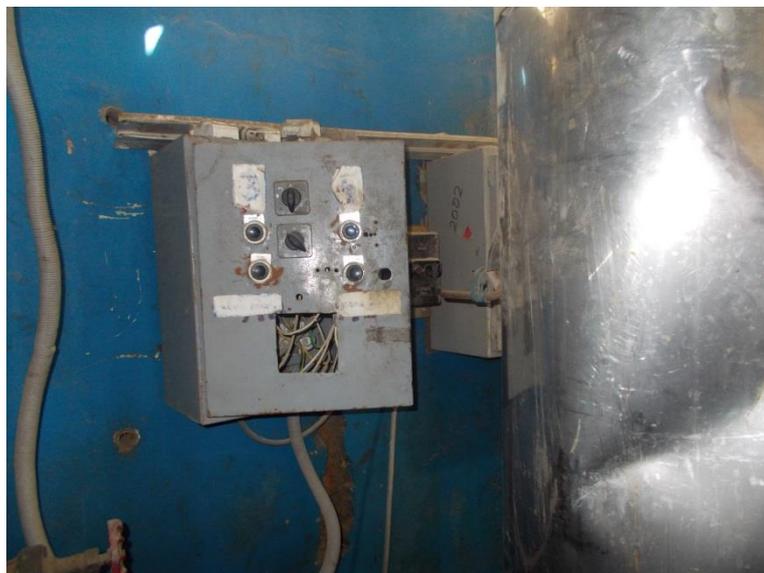
Foto 76. Tablero de control de bomba deteriorado

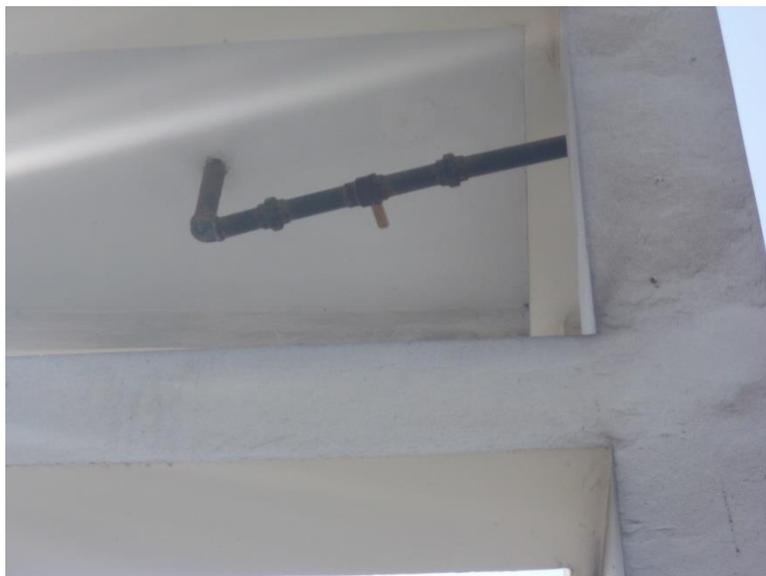
Foto 77. Empalme de tuberías a estructuras de almacenamiento sin uniones flexibles
