Informe Técnico N° A7143

EVALUACIÓN DE PELIGROS GEOLÓGICOS POR FLUJO DE DETRITOS EN LA QUEBRADA CHAUPIMAYO

Región Cusco
Provincia La Convención
Distrito Santa Ana

Elaborado por la Dirección de
Geología Ambiental y Riesgo
Geológico del Ingemmet

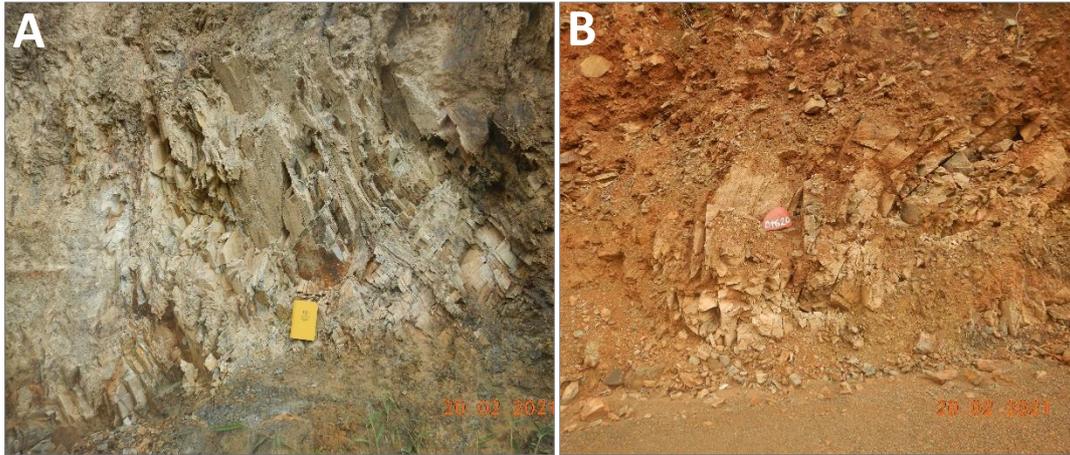
Figura 4. A, B) Esquistos muy fracturados y moderada a altamente meteorizados de la Formación Quillabamba. Con coordenadas UTM (WGS 84): 745418 E, 8579055 S a 1518 m s. n. m.

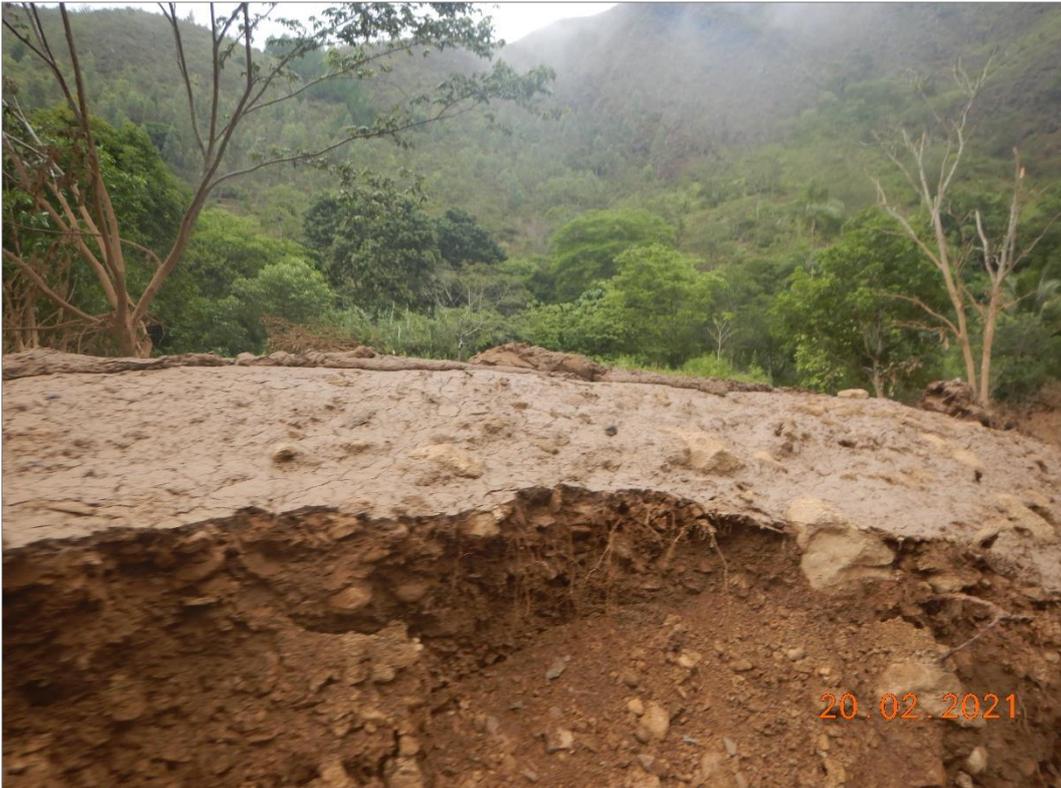
Fotografía 1. Depósito proluvial reciente, conformado por bloques y gravas de rocas intrusivas y metamórficas, de formas subangulosas.

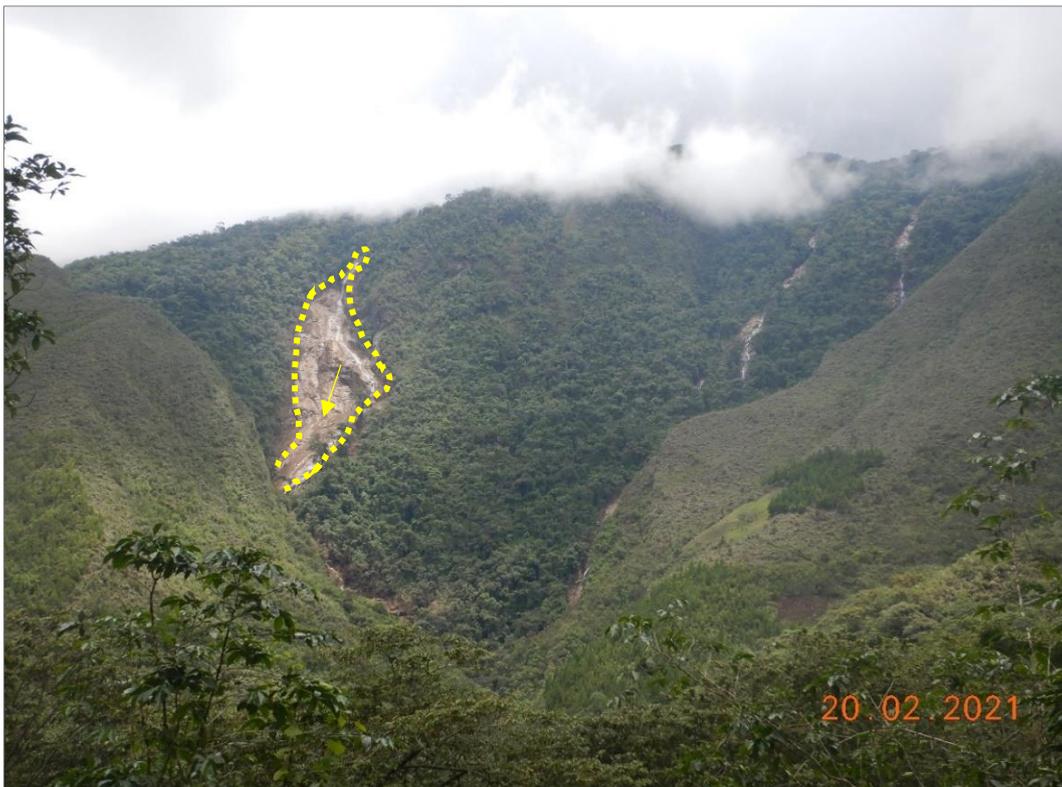
Figura 5. Zona de arranque, el material desplazado al cauce de la quebrada Chaupimayo incrementó el volumen del huaico.

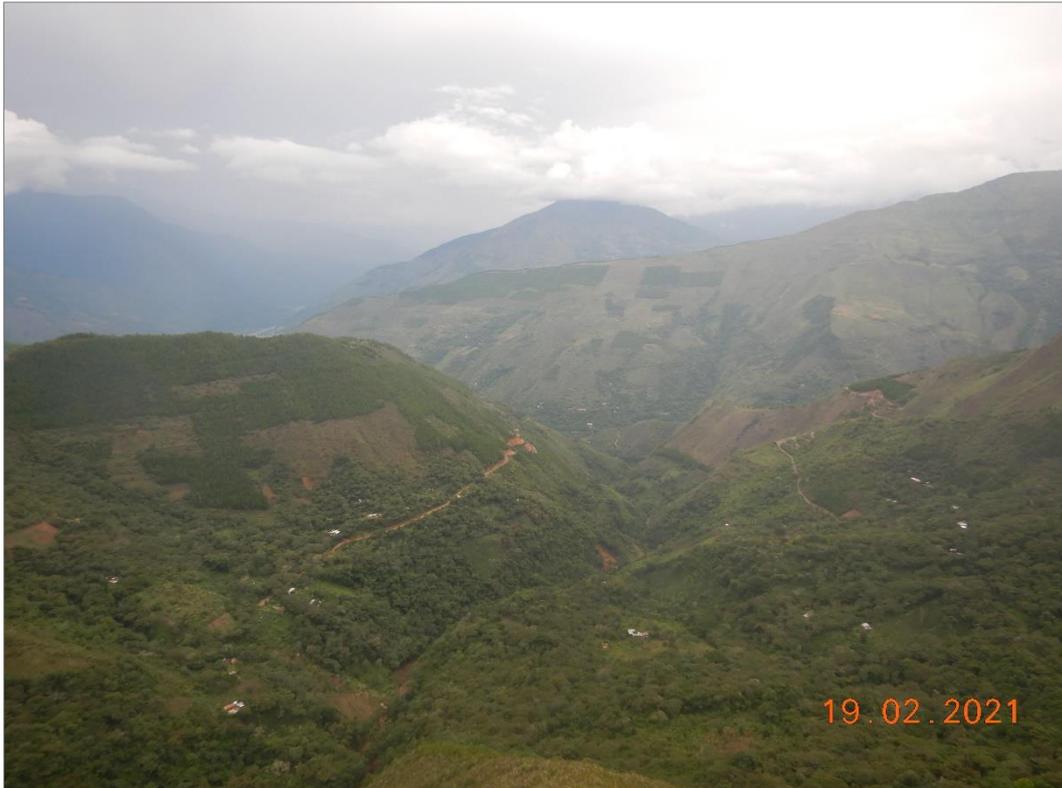
Fotografía 2. Vista aérea de montañas modeladas en rocas metamórficas (RM-rm), cuyas laderas presentan pendientes empinadas.

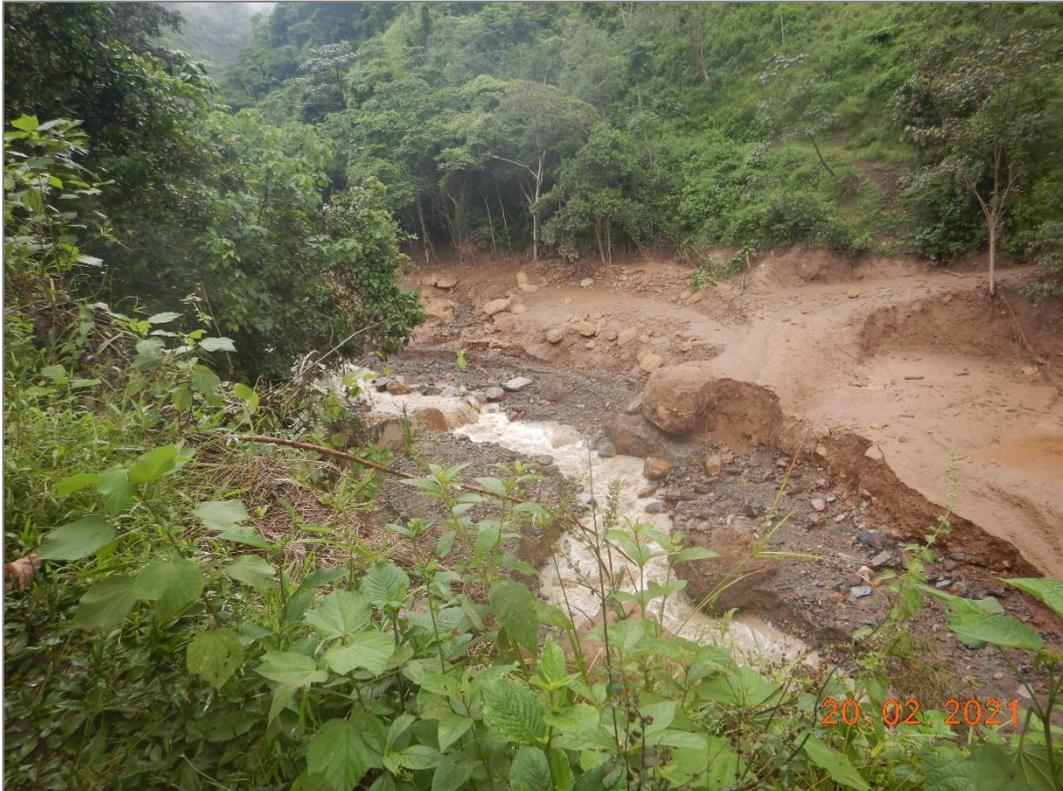
En la zona alta, la dinámica erosiva del flujo de detritos erosionó las laderas adyacentes de la margen izquierda, ello reactivó nuevos derrumbes incrementando el volumen del material removido al cauce de la quebrada. El área donde ocurrió la reactivación de estos derrumbes corresponde a depósitos coluvio deluviales, dispuestos sobre rocas metamórficas de la Formación Quillabamba; conformados por esquistos, pizarras grises y negras; intercalado con bancos de cuarcitas, los cuales se encuentran muy fracturados y altamente meteorizado. Los depósitos coluvio deluviales, mal clasificados están compuestos principalmente por bloques, gravas, arcillas de baja plasticidad, inmersos en arenas limosas y arcillosas. Asimismo, aguas abajo de esta zona, el huaico profundizó el cauce hasta en 5 m y sobrepaso las terrazas en 0.80 m (fotografía 3).

Fotografía 3. Zona alta de la quebrada Chaupimayo, se observó el material depositado por el flujo de detritos del 16/02/2021. Coordenadas UTM (WGS84), 745023 E, 8579196 N, a 1366 m s.n.m.

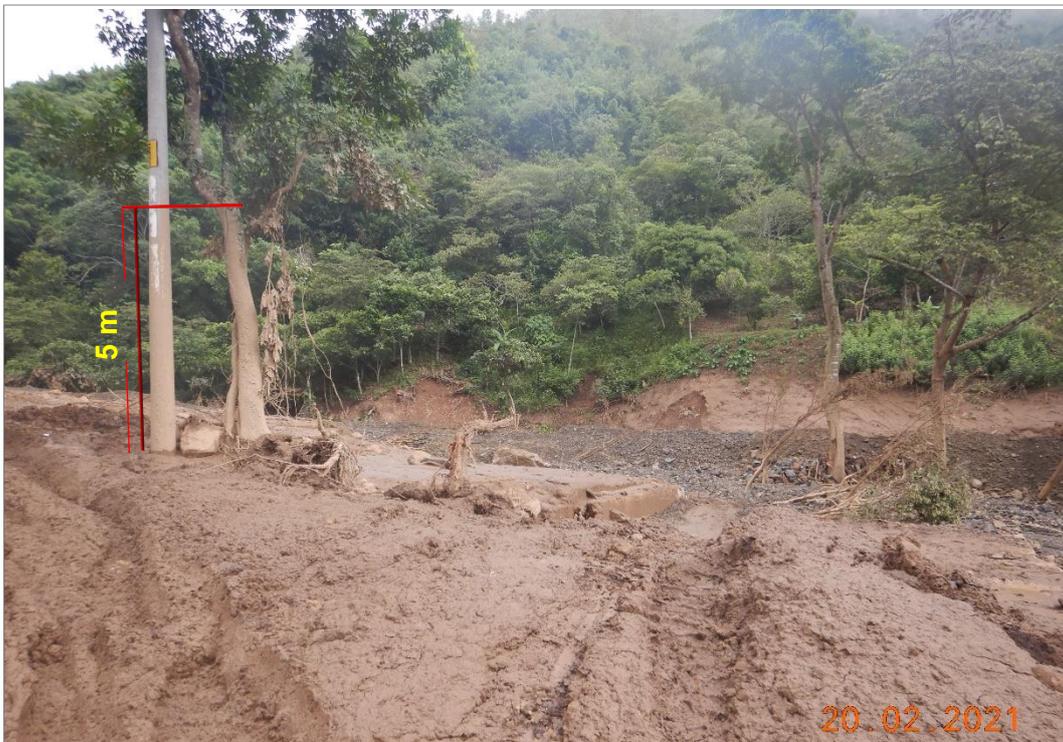
Según manifiestan los pobladores, en la zona media de la quebrada, el huaico alcanzó una altura de 5 m (figura 10), ensanchó su cauce en 168 m (figura 11) y depositó el material más grueso, compuesto por bloques con diámetros de 0.5 a 2 m, lodo (arena y arcilla) y restos de troncos de árboles de 1 hasta 2 m de longitud, arrancados desde su raíz (fotografía 4). El daño ocasionado comprende la destrucción de 10 viviendas, afectación de 0.3 km de camino carrozable, 2 puentes peatonales colapsados, 1 Institución Educativa inhabitable, terrenos de cultivo y la pérdida de 4 vidas humanas (figura 12).

Figura 10. Zona media de la quebrada Chaupimayo, en este punto el flujo de detritos (huaico), alcanzó una altura de 5 m. Coordenadas UTM (WGS84): 746047 E, 8578039 S, a 1187 m s.n.m.

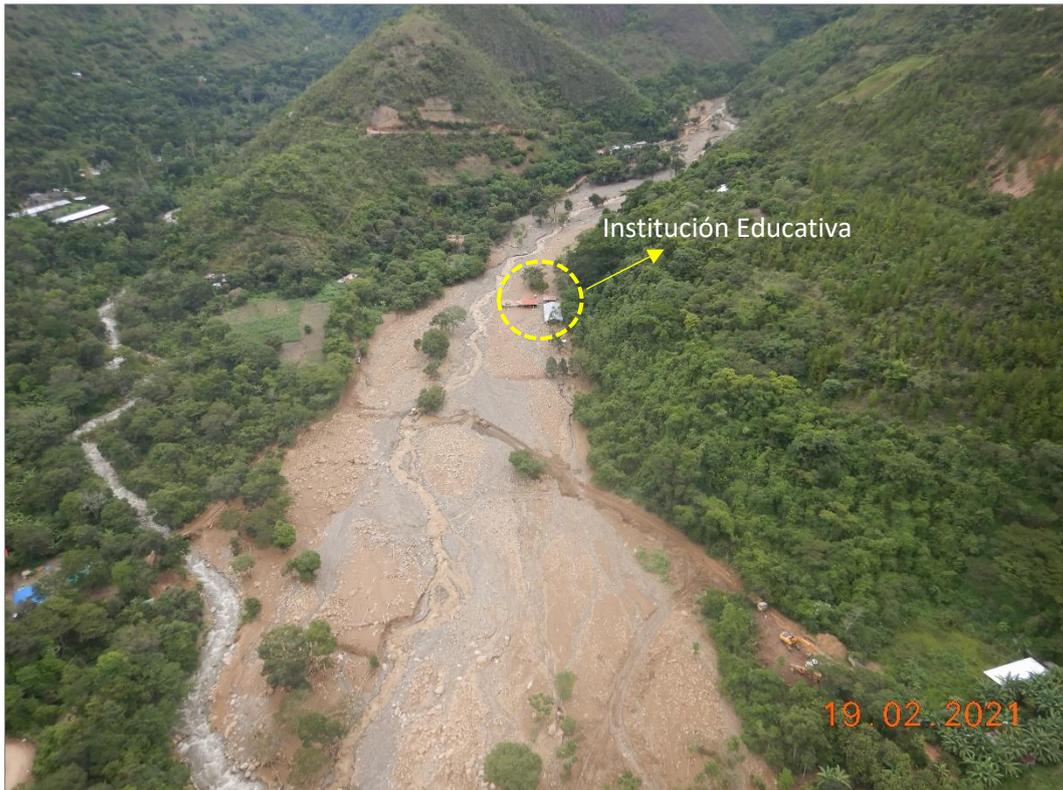
Figura 11. Zona media de la quebrada Chaupimayo. En este punto el huaico depositó el material más grueso, y ensanchó su cauce en 168 m.

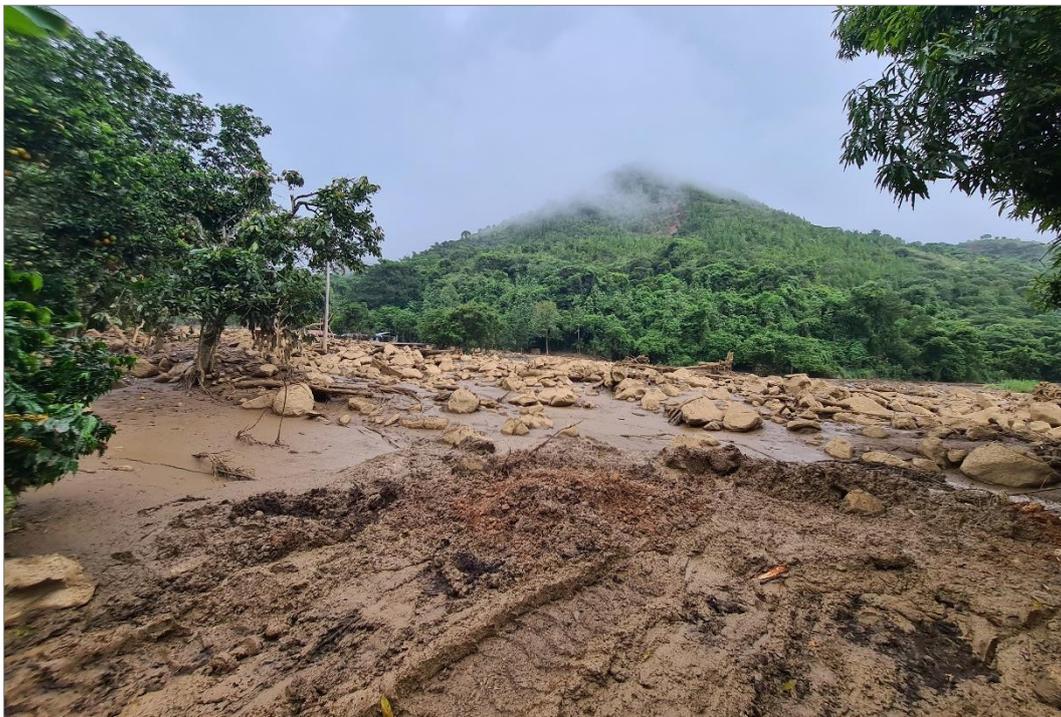
Fotografía 4. Material transportado por el flujo de detritos, el cual está compuesto por bloques con diámetros de 0.5 a 2 m, lodo y restos de troncos de árboles de 1 a 2 m de longitud.

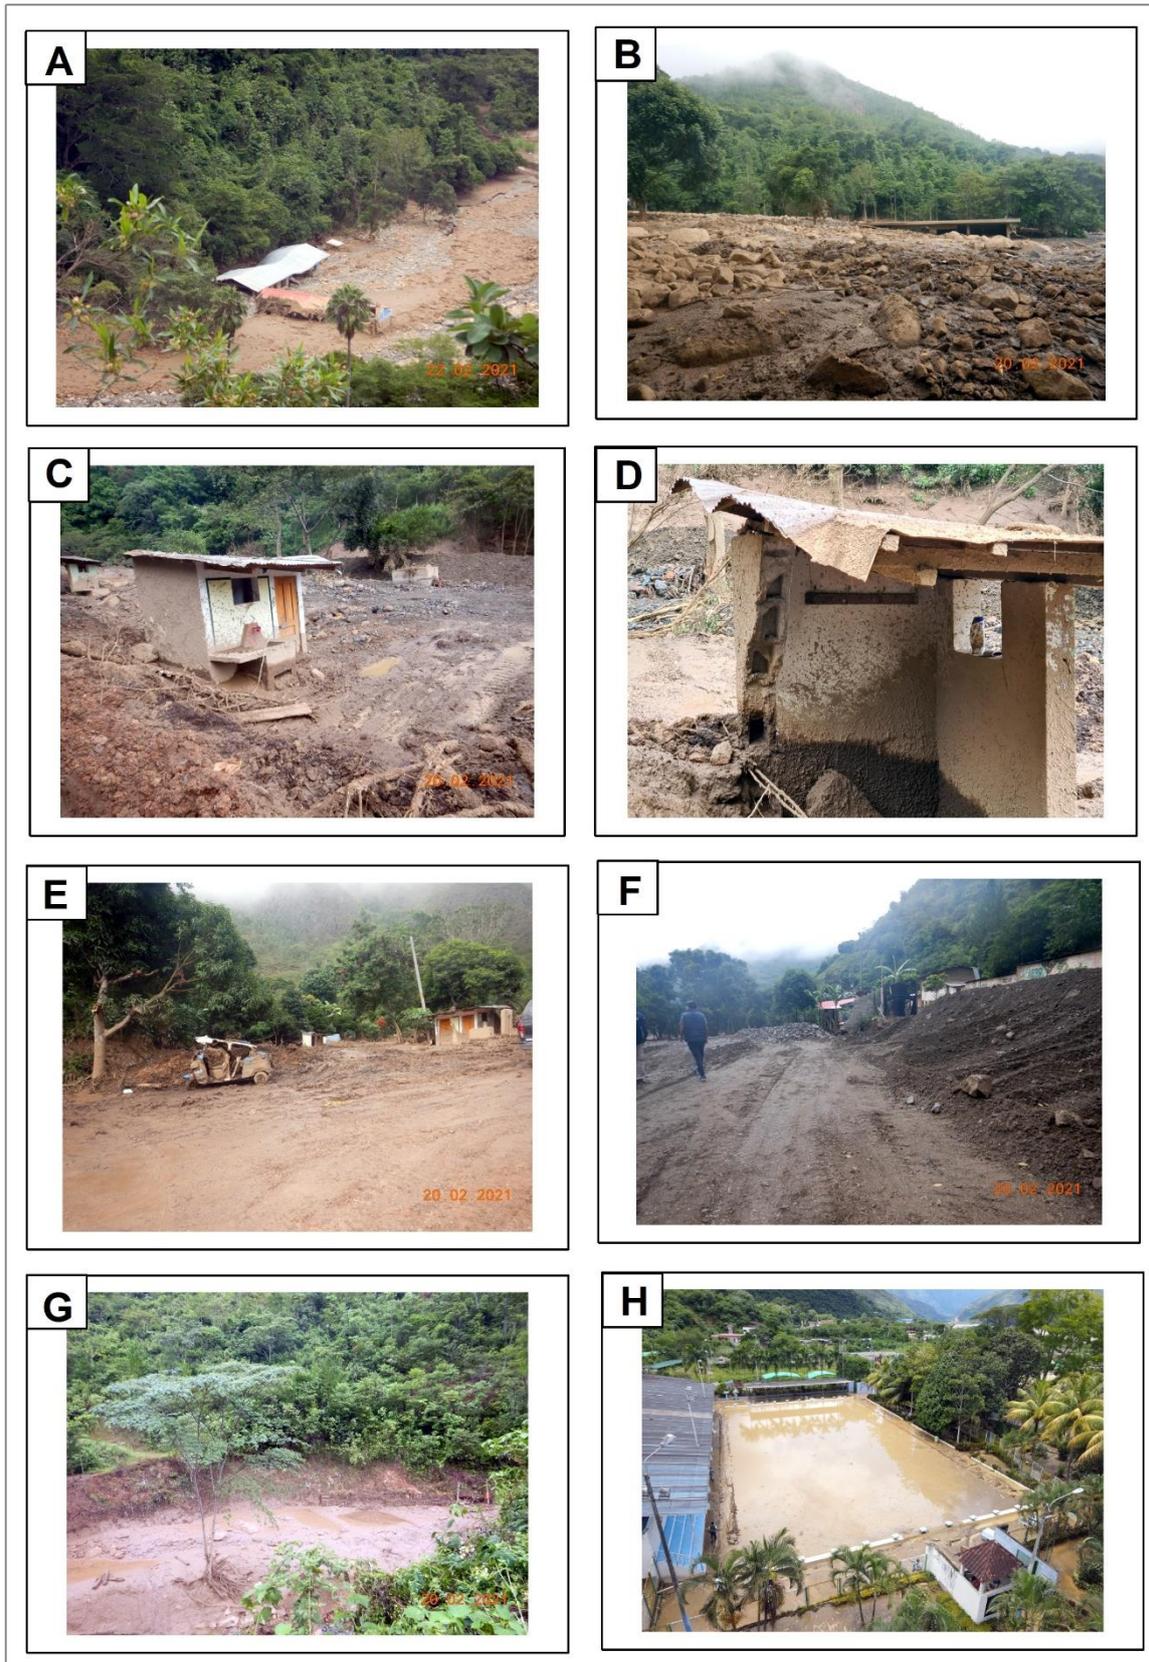
Figura 12. A) Institución Educativa inhabitable; B, C y D) Viviendas y terrenos de cultivo afectados; E y F) Vías de acceso a pueblos aledaños afectados por el huaico de la quebrada Chaupimayo; G) Muro de gaviones colapsados. H) Balneario de Sambaray inundado por lodo.

3. El daño ocasionado comprende la destrucción de 10 viviendas, 0.3 km de camino carrozable, 2 puentes peatonales colapsados, 1 Institución Educativa inhabitable, terrenos de cultivo afectados y la pérdida de 4 vidas humanas.

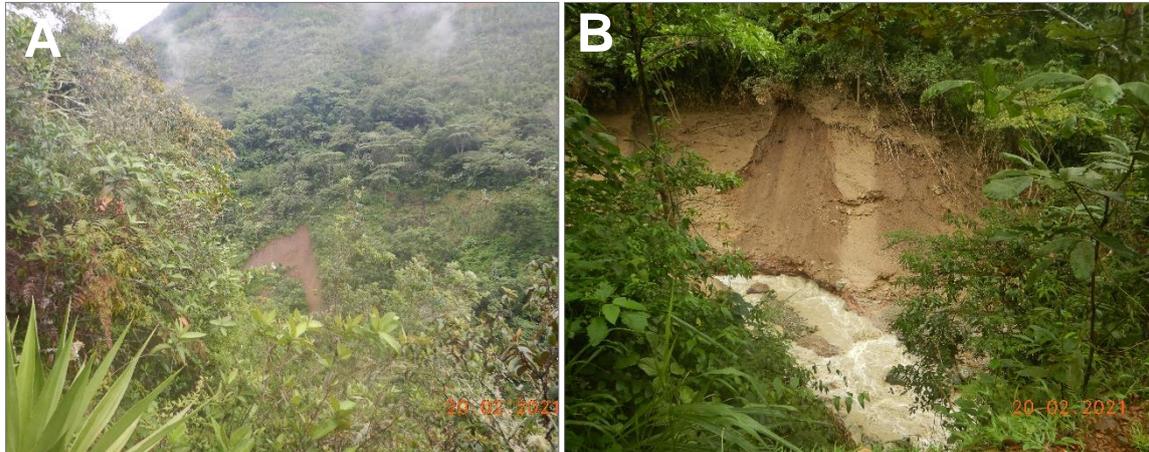
Por otro lado, en varios puntos de la quebrada Chaupimayo se observó derrumbes activos debido a la erosión fluvial que generó el huaico (figura 13) y depósitos de deslizamientos antiguos, los cuales podrían ceder cuesta abajo y represar el cauce de la quebrada referida, su desembalse afectaría nuevamente a la población asentada aguas abajo.

Figura 13 A, B) Derrumbes reactivados debido a la erosión fluvial que generó el flujo de detritos (huaico). Con coordenadas UTM (WGS 84): 722056 E, 8548536 N a 3330 m s.n.m.

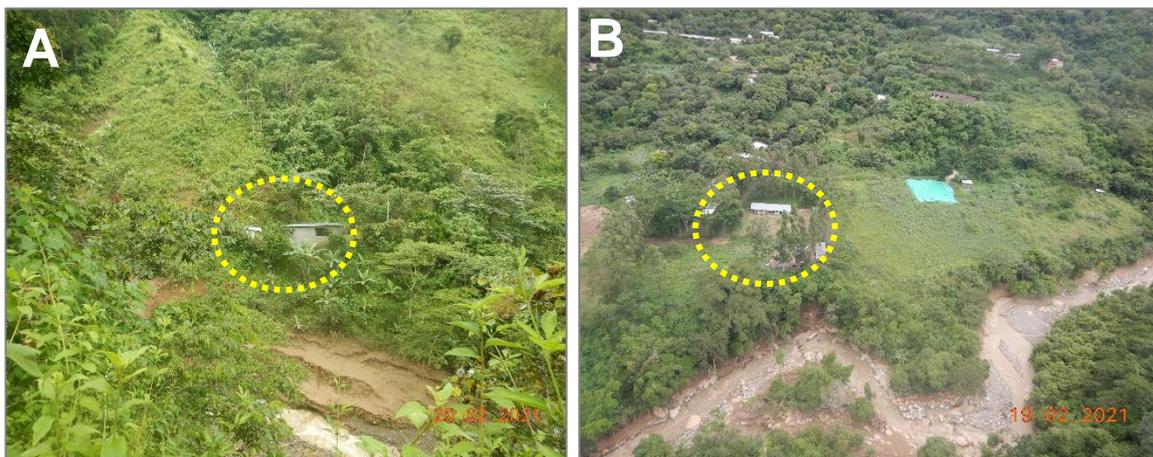
De igual modo podemos mencionar que, aguas abajo del sector Chaupimayo B la dinámica erosiva del aluvión generó el ensanchamiento del cauce en 35 m hacia la margen derecha, el socavamiento en la base inferior de la terraza (conformado por bloques de rocas metamórficas, de formas subangulosos, que varían de 0.5 m a 2 m), debilitó los cimientos, ello expone a las viviendas emplazadas al límite de la terraza a peligros por erosión fluvial (figura 14).

Figura 14. A, B) Viviendas asentadas en la margen derecha de la quebrada Chaupimayo, las cuales podrían ser afectadas por la erosión fluvial y socavamiento. Con coordenadas UTM (WGS 84): 746653 E, 8578035 N a 1149 m s.n.m.

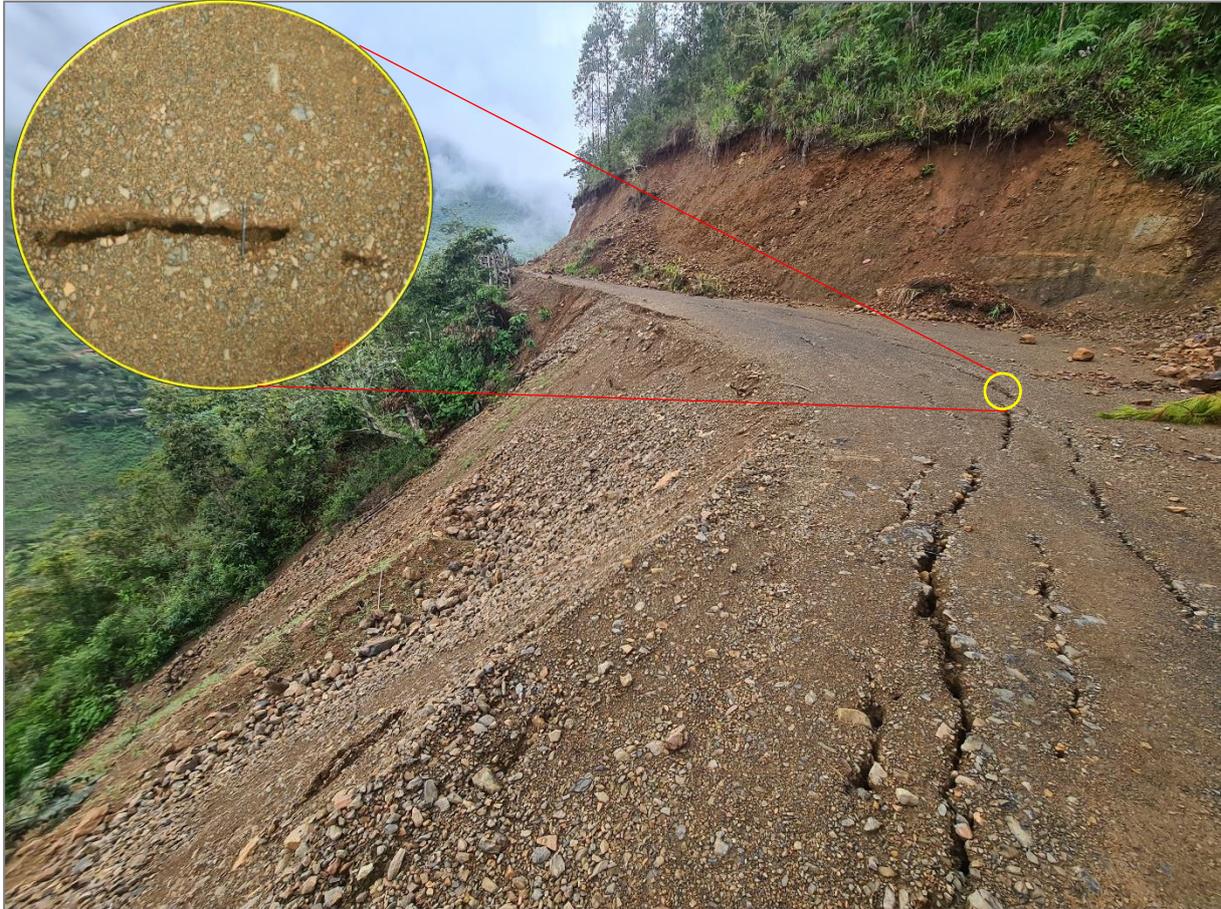
Al noroeste del sector Chaupimayo B, en el tramo carretero (trocha carrozable) que conduce al sector Sambaray Alto y demás localidades, se observó agrietamientos longitudinales con aperturas de hasta 15 cm (figura 15), en temporada lluviosa podría producir un deslizamiento, el material desplazado represaría el cauce de la quebrada Chaupimayo.

Figura 15. Agrietamientos longitudinales en el tramo carretero que conduce a pueblos aledaños. Con coordenadas UTM (WGS 84): 745165 S, 8579576 S, a 1601 m s.n.m.
