Informe Técnico N° A7149

INFORME COMPLEMENTARIO DEL DESLIZAMIENTO Y REPTACIÓN DE SUELOS EN EL SECTOR SOCOSBAMBA-PISCOBAMBA

Región Áncash
Provincia Mariscal Luzuriaga
Distrito Piscobamba

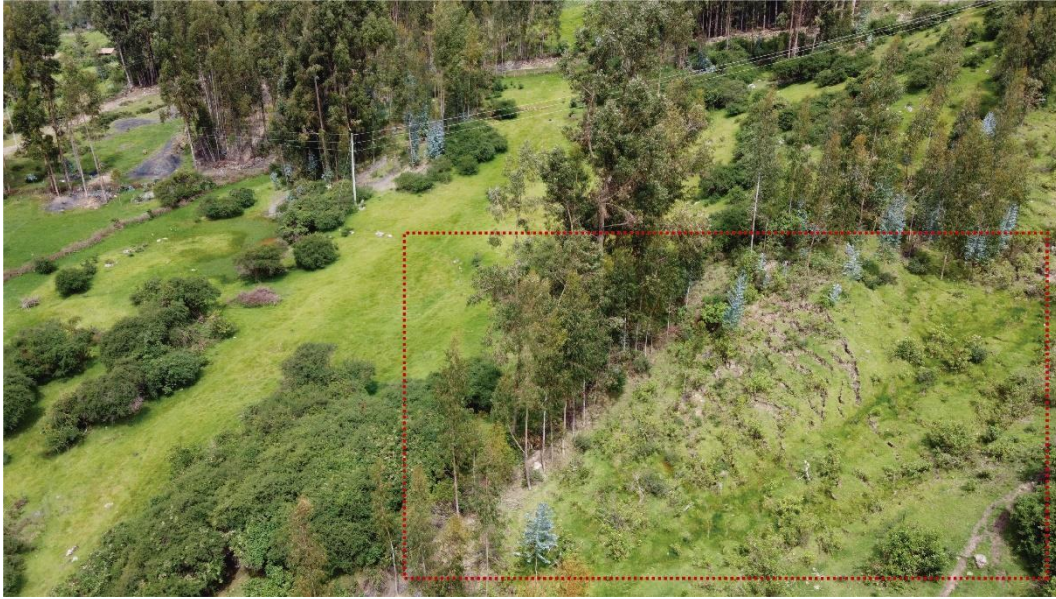
Se observó árboles ligeramente inclinados y presencia de suelos ondulados, que evidencian la reptación de suelos. (figura 10 y 11)

Figura 11: Vista aérea del punto de evaluación 2, muestra la presencia de suelos ondulados por reptación de suelos.

Para este sector se recomienda la impermeabilización de los canales de escorrentia superficial, asi como la captación de los ojos de agua. En los terrenos de cultivo que se encuentran aledaños, se deben de regar usando metodos de riego tecnificado, prohibir el riego por gravedad.

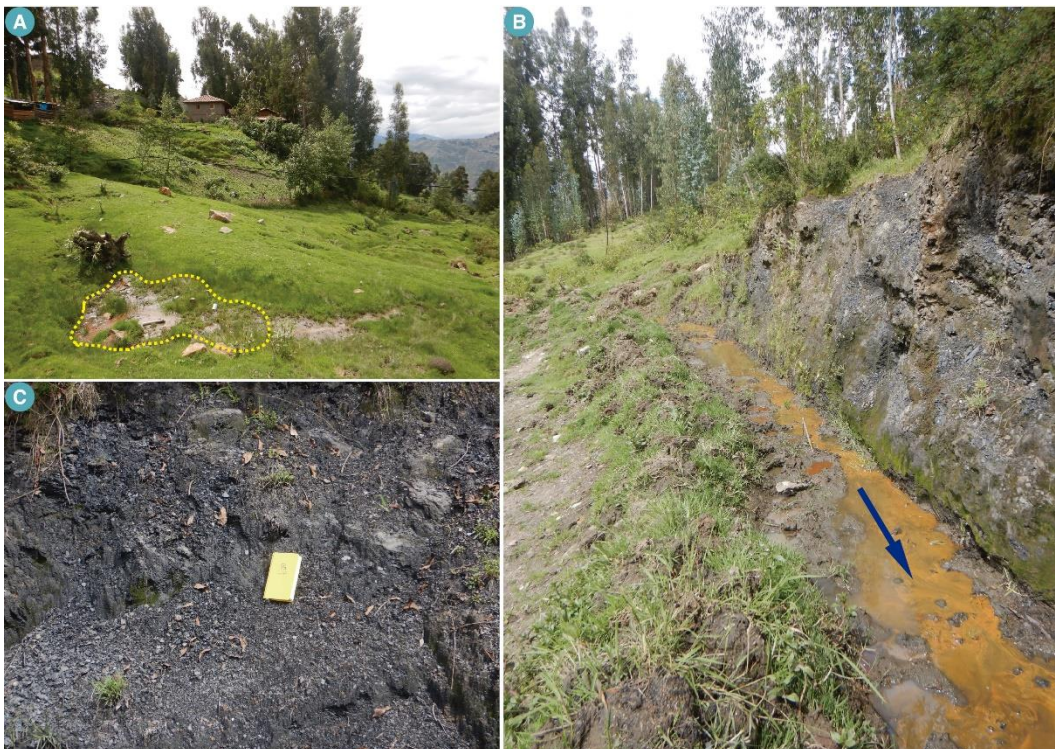
Figura 12: A: Muestra ojos de agua cercanos al punto de inspección 2. B: Se aprecia canales de riego no impermeabilizados. C: Afloramiento de arcillas pizarrosas altamente saturadas.

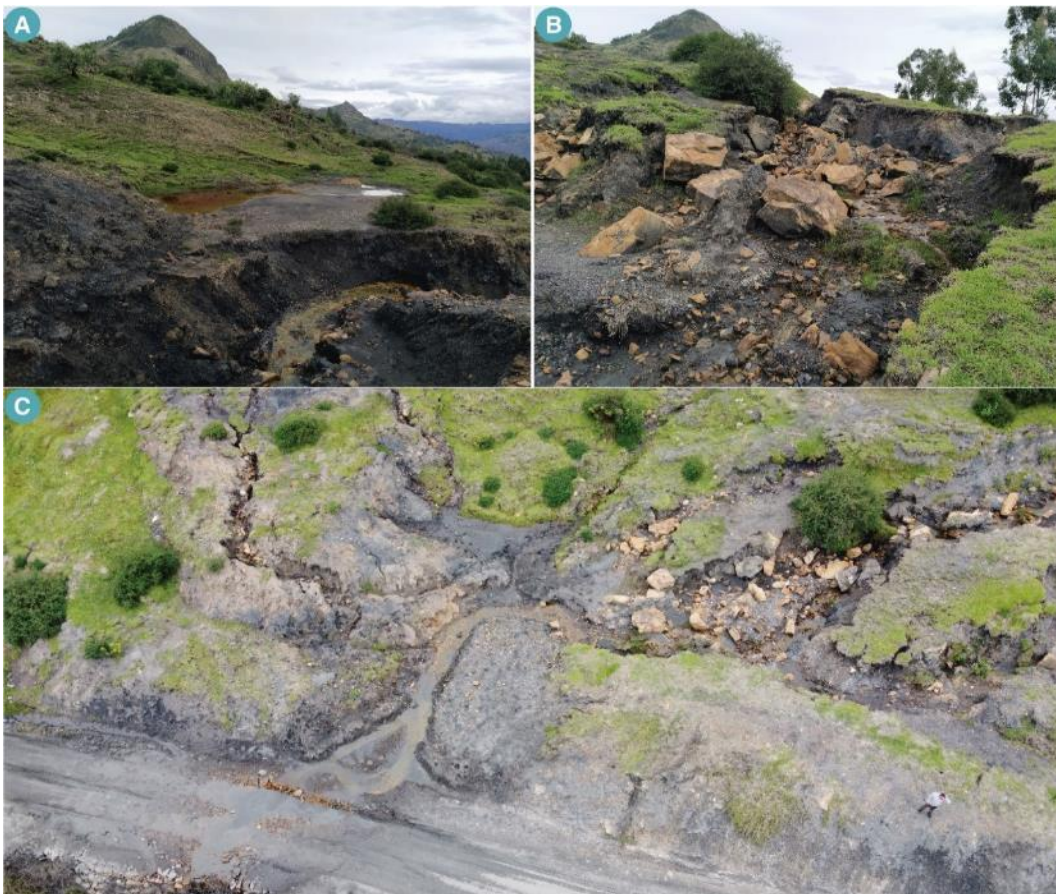
El basculamiento de los suelos, es producto del movimiento gravitacional y al suelo arcilloso saturado. Además, se tienen entrampamiento de aguas, que saturan el terreno; provocando una lenta, pero constante infiltración que modifica la presión intersticial de los poros y aumenta el peso del material inestable favoreciendo su desplazamiento por gravedad (figura 17).

Figura 18: A: Se observa el entrapamiento de aguas en el cuerpo del deslizamiento, B) y C), Se aprecia la escorrentía superficial de aguas provenientes de la quebrada que saturan el terreno.

Para este punto se recomienda, la canalización de las aguas provenientes de quebrada y la construcción de obras hidráulicas transversales a la carretera, así mismo, un constante monitoreo visual y la posibilidad de implementar un monitoreo geodésico.

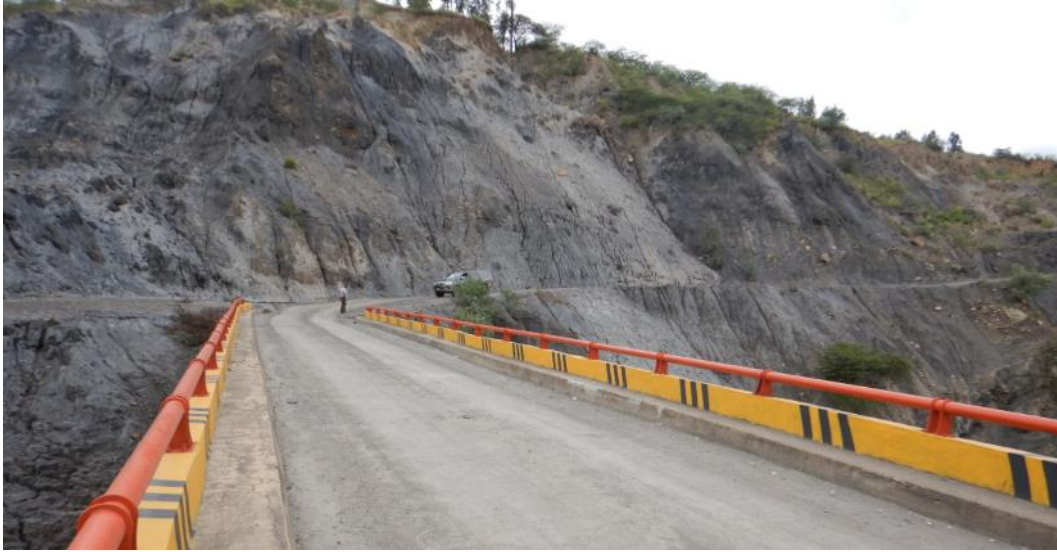
En este punto el movimiento de la masa compromete la vía y el puente de acceso a los sectores de Socosbamba y Piscobamba.

Fotografía 1: Vista del pie del deslizamiento en la margen izquierda del río Pomabamba, muestra una capa de arcillas negras altamente plásticas y cohesivas.

En este sector se recomienda el monitoreo visual de la masa inestable, que podría afectar la estructura del puente, debido a fuerzas de empuje y presión, de ser posible, se debe implementar un monitoreo instrumental.

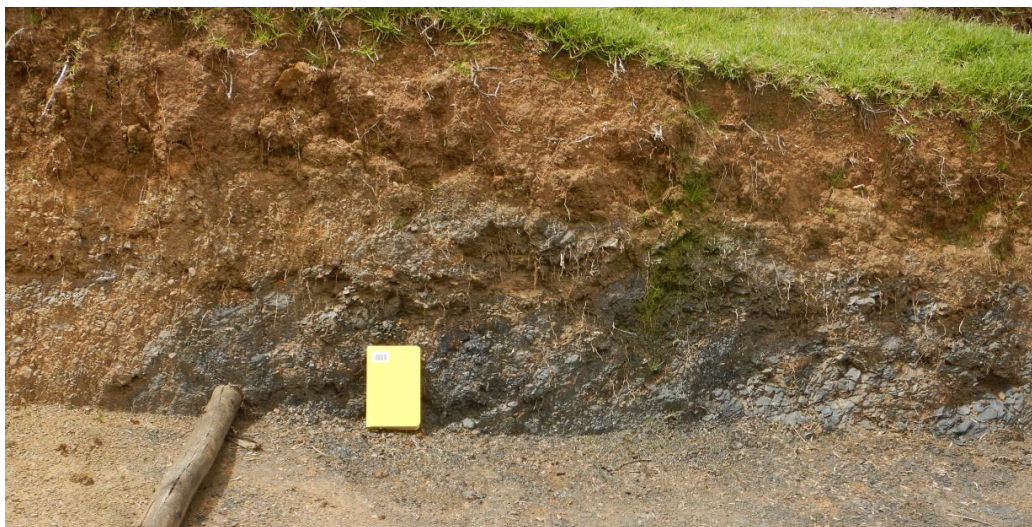
Fotografía 01: Muestra suelos de composición arcillosa cubriendo lutitas carbonosas de la Formación Chicama.

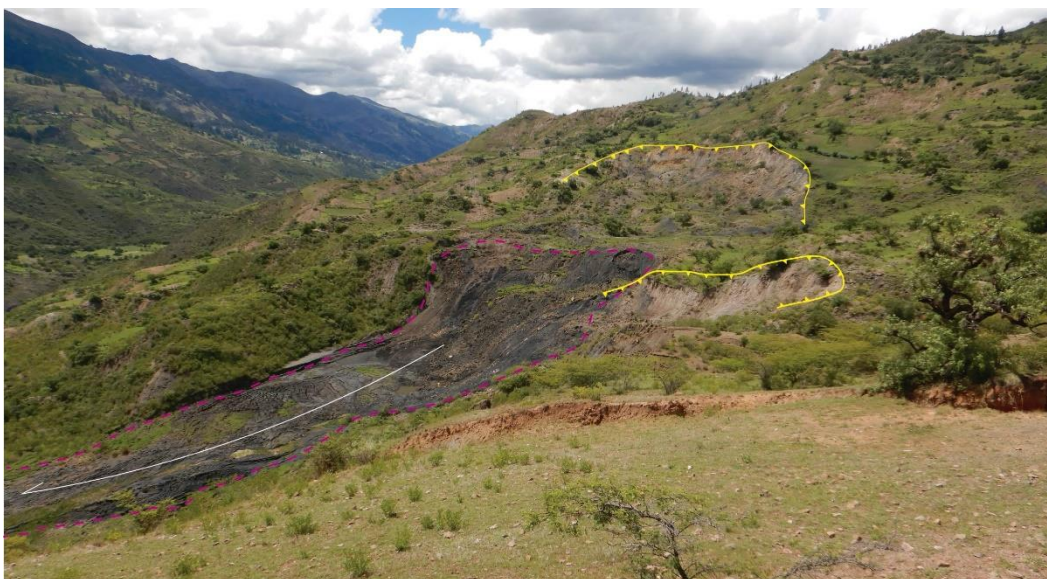
Se apreció la formación de una quebrada dentro del cuerpo del deslizamiento, donde se discurrió un flujo de detritos, que sus depósitos llegaron hasta el río Pomabamba. (Figura 23).

Figura 23: Muestra escarpes principales de 10m de altura del deslizamiento activo, y la zona de flujo de detritos que llega hasta el río Pomabamba.

Si bien, los eventos en este sector no afectan directamente viviendas, caminos o actividades agrícolas, es necesario llevar un control visual del proceso de su evolución geodinámica, ya que, la reactivación del deslizamiento en este sector podría embalsar las aguas del río Pomabamba, cuyo desembalse comprometería la seguridad física de la infraestructura del puente de acceso a Socosbamba y Piscobamba.
