**Informe Técnico N° A7151**

# EVALUACIÓN GEOLÓGICA Y GEODINÁMICA DE LA QUEBRADA UPIANILLO

Región San Martín  
Provincia San Martín  
Distrito Sauce

Elaborado por la Dirección  
de Geología Ambiental y  
Riesgo Geológico del  
INGEMMET

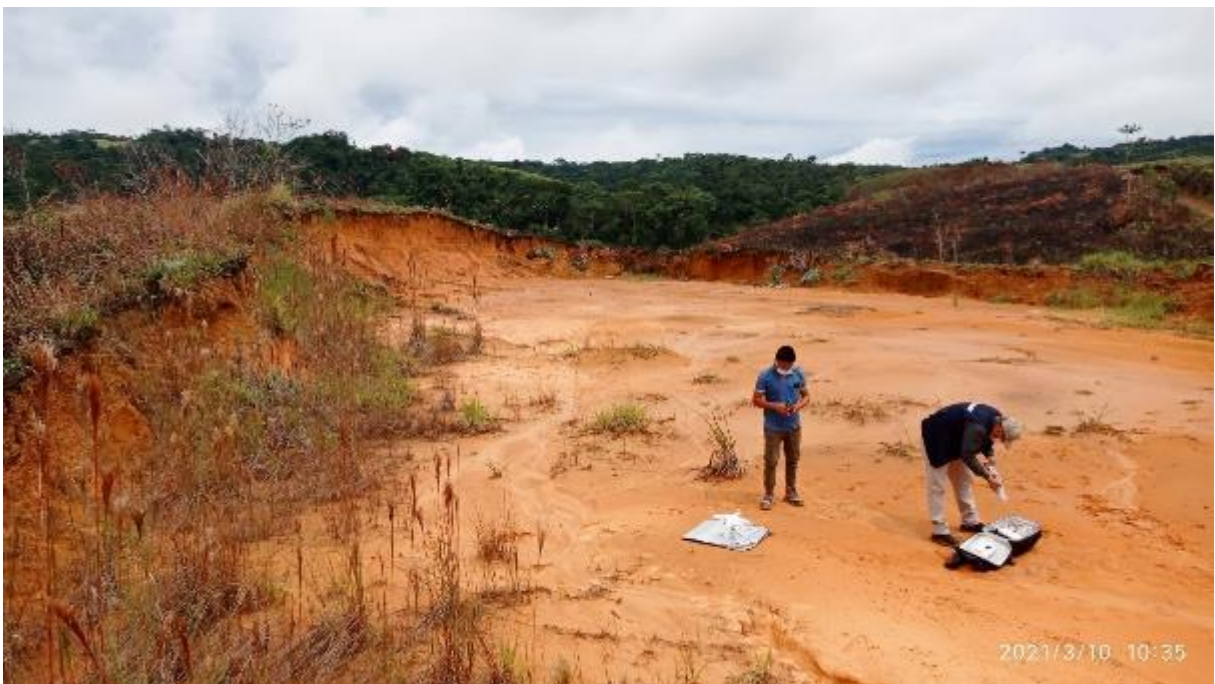
Fotografía 7. Corte en el terreno que muestra espesores de hasta 3.00 m de depósitos deluviales areno arcillosos de coloraciones rojizas a naranjas, debido a la presencia de óxidos.

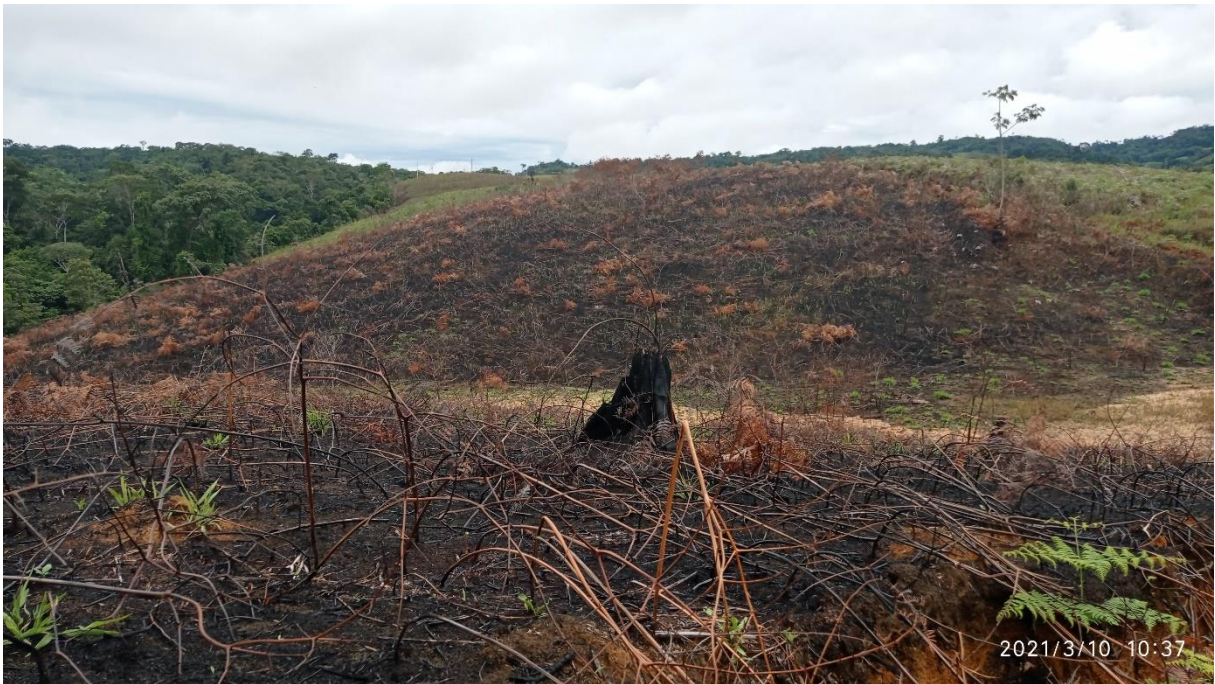
Fotografía 12. Parte alta de la quebrada Upianillo, no se evidencian procesos de remoción en masa, a pesar de la deforestación ahí presente.

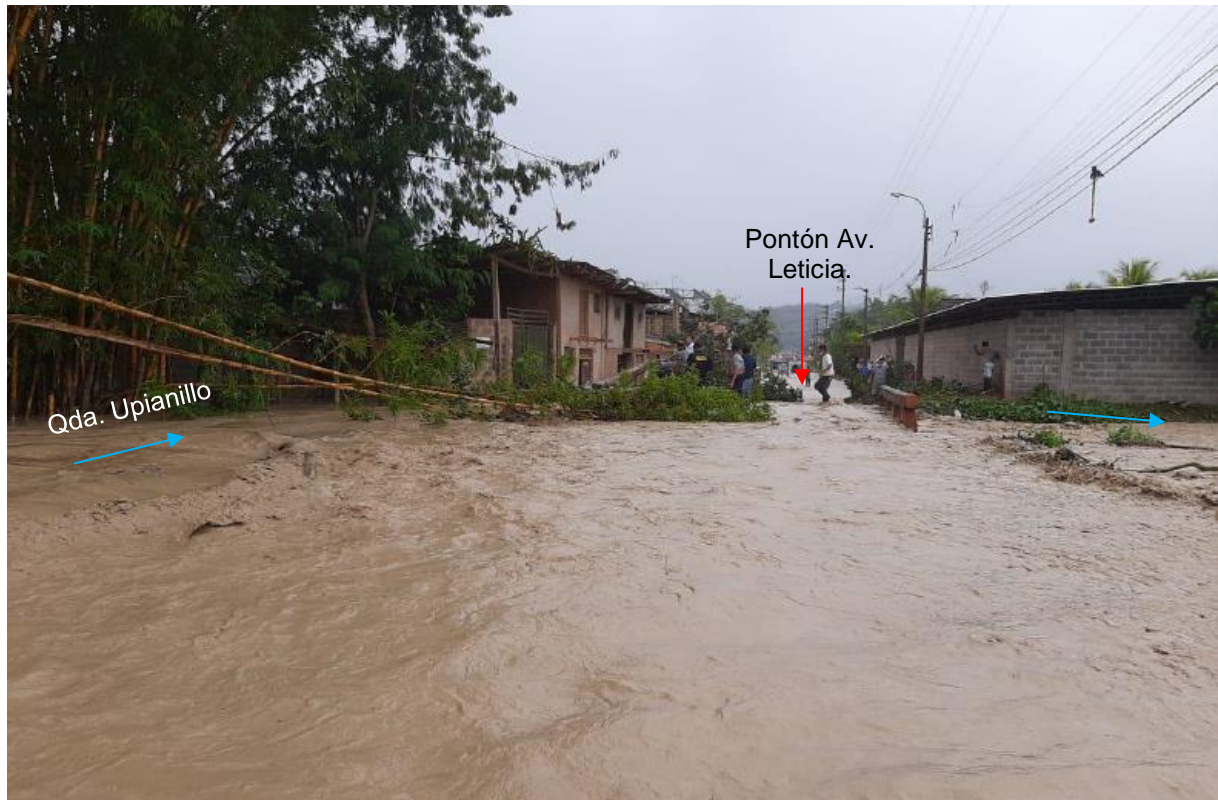
Se cuenta con registros fotográficos del día del evento, los cuales muestran el desborde de la quebrada Upianillo, en su margen derecha, cuya zona de mayor afectación se ubicó en las inmediaciones de la Av. Leticia, inundando viviendas, la comisaria de Sauce y la obra en construcción del “Proyecto de Acondicionamiento Turístico en la Laguna de Sauce”.

La altura promedio de inundación fue de aproximadamente 0.20 m. Las calles después del evento quedaron rellenas con lodo, por lo que se vieron afectadas las cunetas de las vías y el sistema de alcantarillado.

Figura 9. Desborde de la quebrada Upianillo, inmediaciones de la Av. Leticia. Fuente: Cenepred, 2021.

1. Encausar la quebrada Upianillo, en el tramo urbano de 1.10 km de longitud, específicamente en la margen derecha de esta que limita con viviendas que son recurrentemente afectadas por inundaciones.

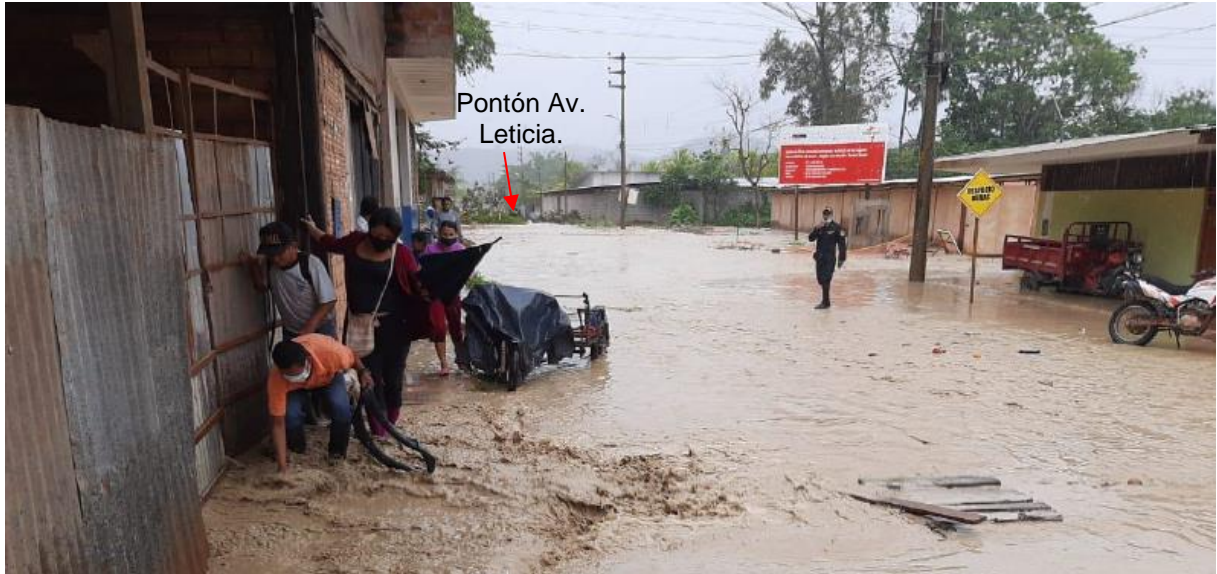
Figura 10. Viviendas inundadas a lo largo de la Av. Leticia, frente a la comisaria de Sauce. Fuente: Cenepred, 2021.

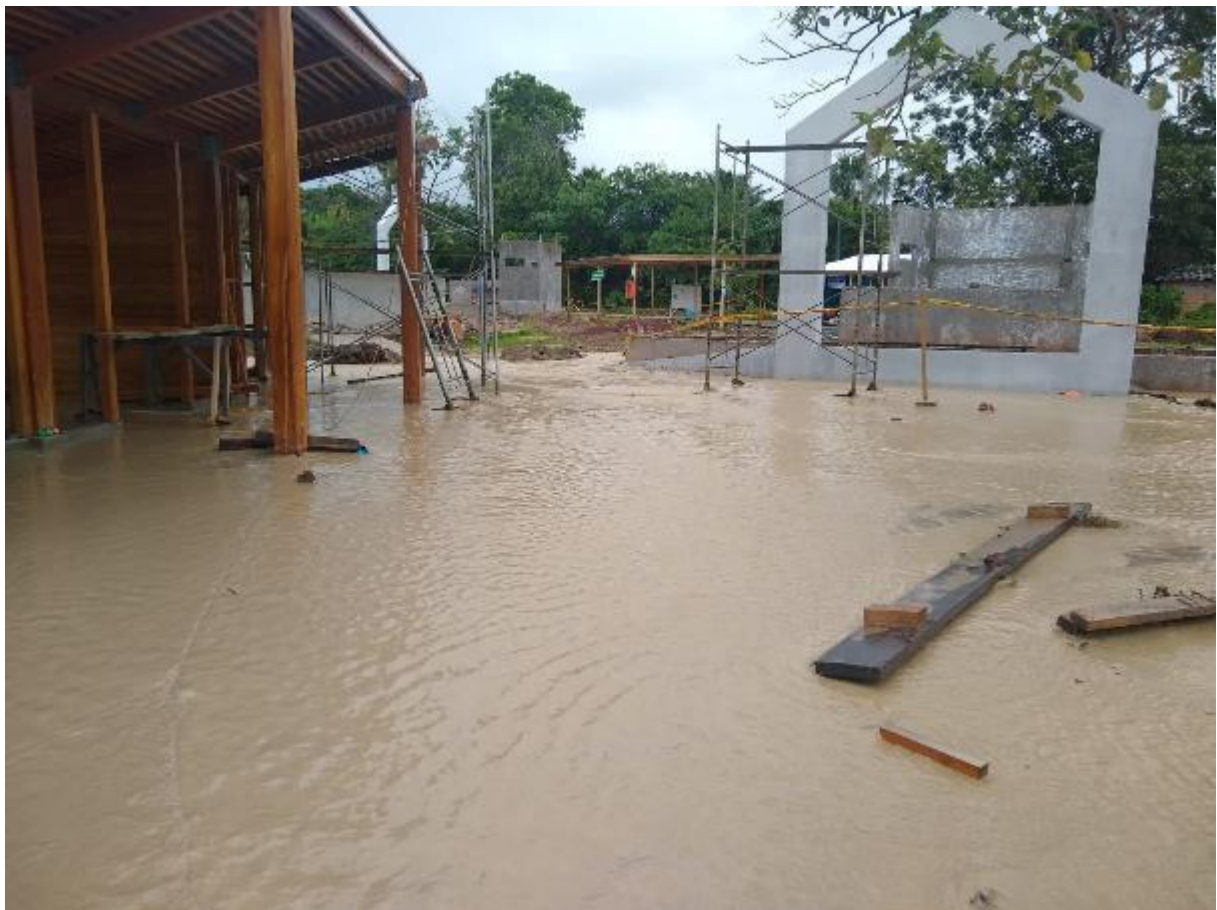
Figura 11. Inundación de la obra en construcción del “Proyecto de Acondicionamiento Turístico en la Laguna de Sauce”.

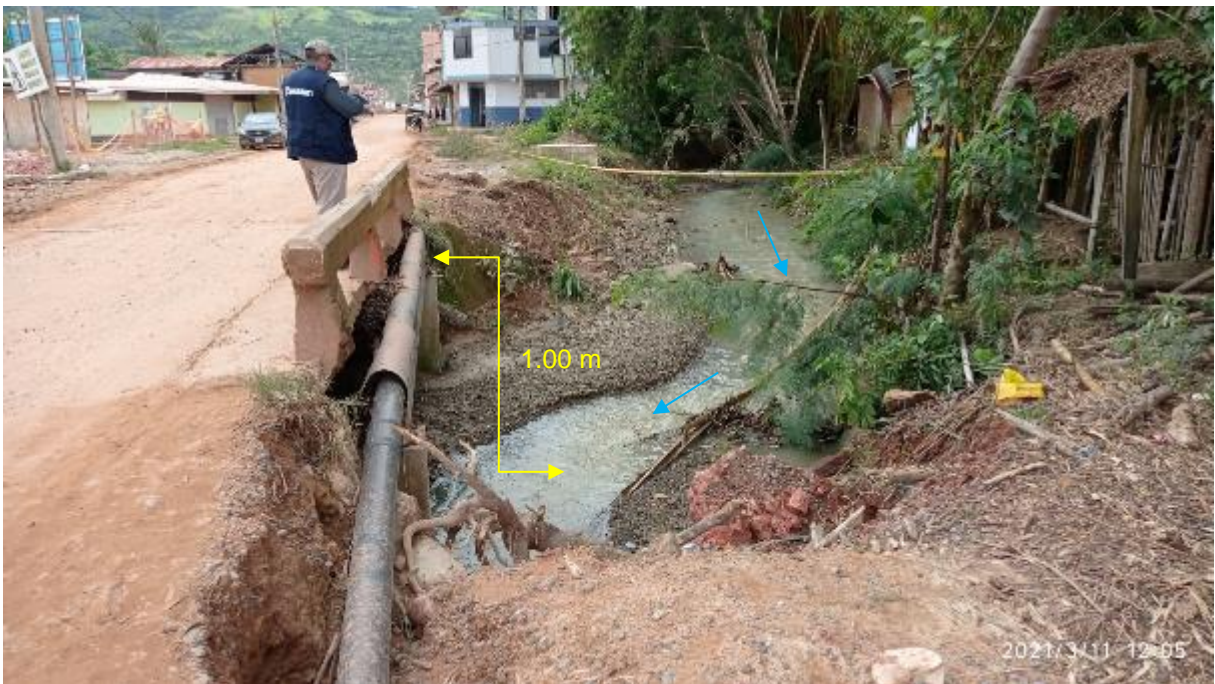
Figura 16. Vista hacia aguas arriba, del pontón ubicado en la Av. Leticia. Nótese el reducido espacio entre la plataforma y el cauce activo de la quebrada Upianillo.

3. La inundación fluvial por desborde de la quebrada Upianillo está condicionado principalmente por factores antrópicos, como la ocupación de zonas ribereñas, acortamiento del cauce activo de la quebrada, acumulación de desmonte en el cauce y el inadecuado diseño del pontón ubicado en la Av. Leticia.

3. Elevar la plataforma del pontón que une ambas márgenes de la quebrada Upianillo, en la Av. Leticia; para así evitar el entrampamiento de palizadas y desmonte que a su vez generan el desborde de la quebrada. En el caso de que se realice el encausamiento, el pontón deberá estar por encima del nivel máximo de inundación. Esto también incluye la elevación de las rampas de acceso hacia el pontón.

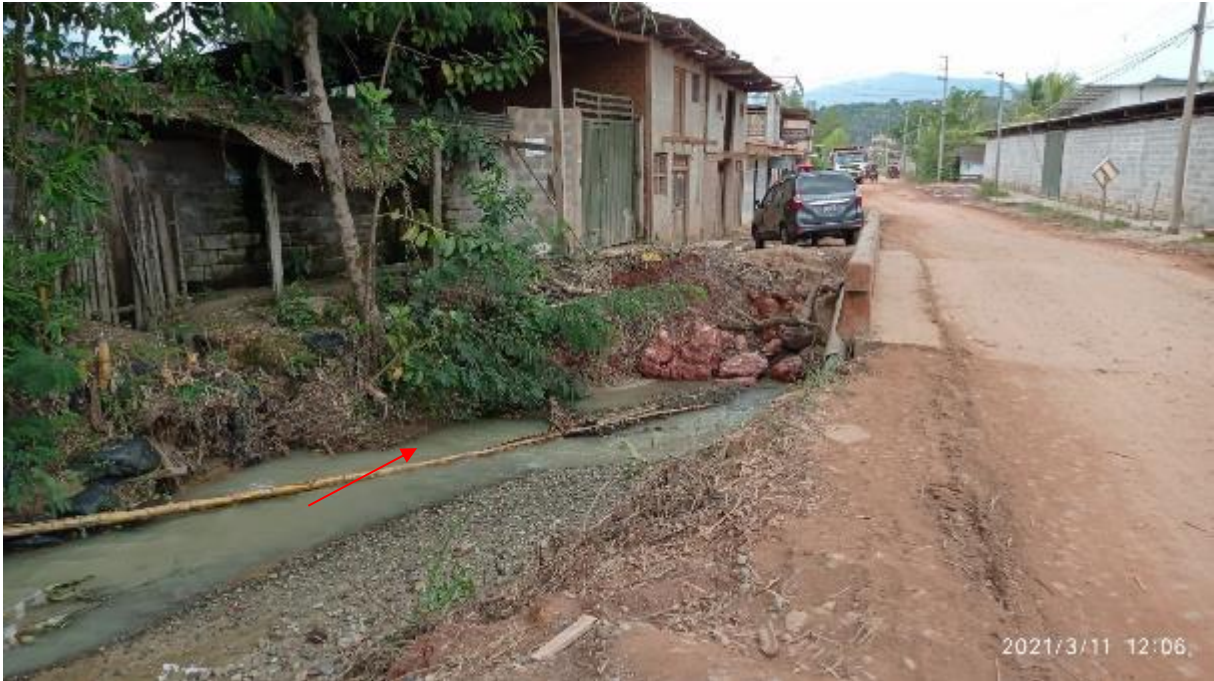
Figura 16. Vista hacia aguas abajo, del pontón ubicado en la Av. Leticia. Las viviendas aledañas son afectadas recurrentemente por el desborde de dicha quebrada.

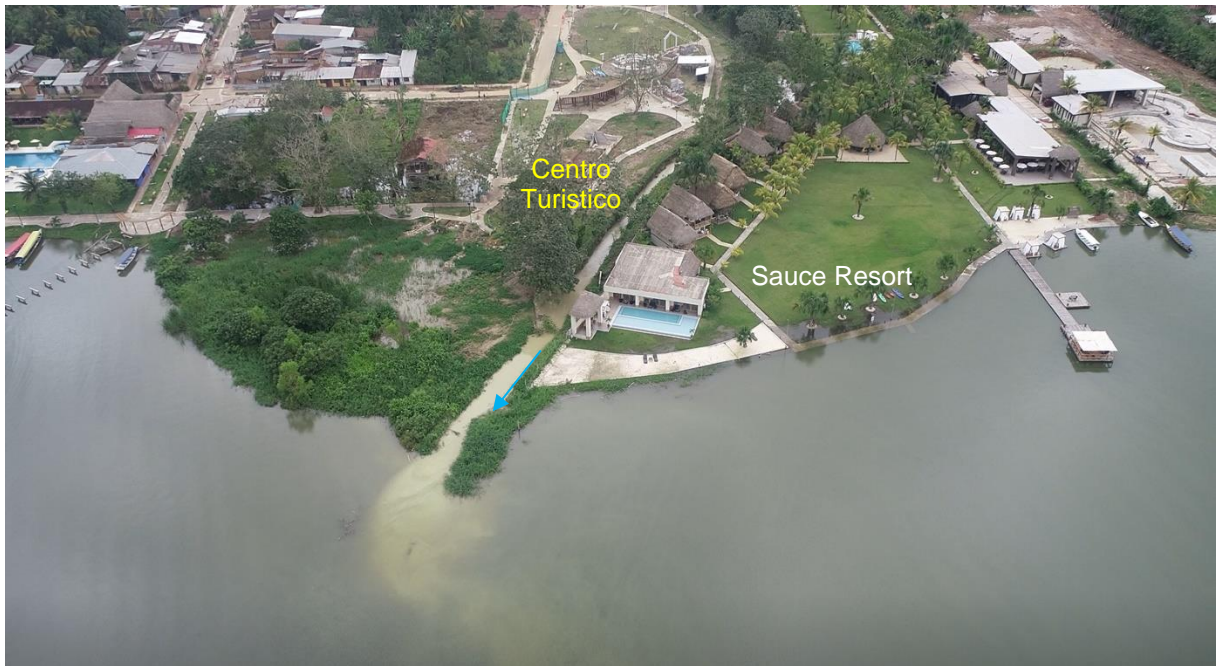
Figura 17. Vista de la desembocadura de la quebrada Upianillo, limitada en la margen derecha por el “Proyecto de Acondicionamiento Turístico en la Laguna de Sauce” y en la margen izquierda por el Hotel El Sauce Resort.

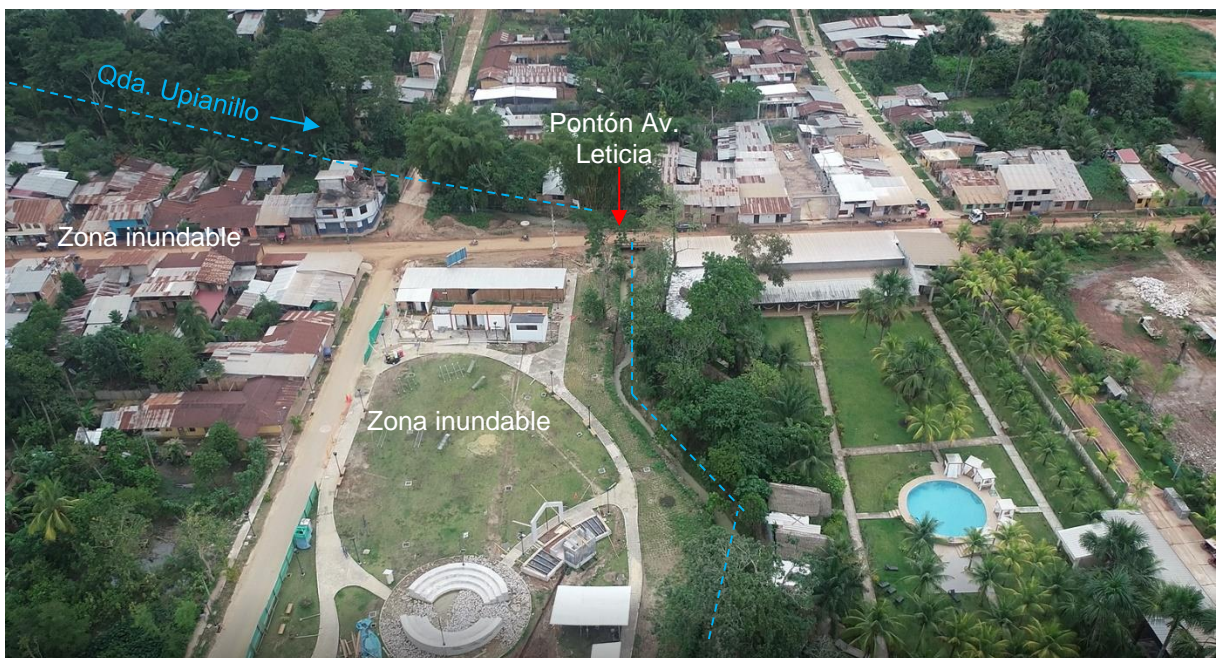
Figura 18. Zona de desborde de la quebrada Upianillo, Av. Leticia.

2. Debido al escaso espacio entre el cauce activo y las viviendas que ocupan la zona ribereña, se recomienda que el encausamiento este conformado por muros de concreto armado y/o si las condiciones seas favorables, la estructura sea de gavión con geomembrana. Estas obras deberán estar diseñadas en función a un estudio de hidrología e hidráulica que estime la altura máxima de inundación en la quebrada Upianillo.

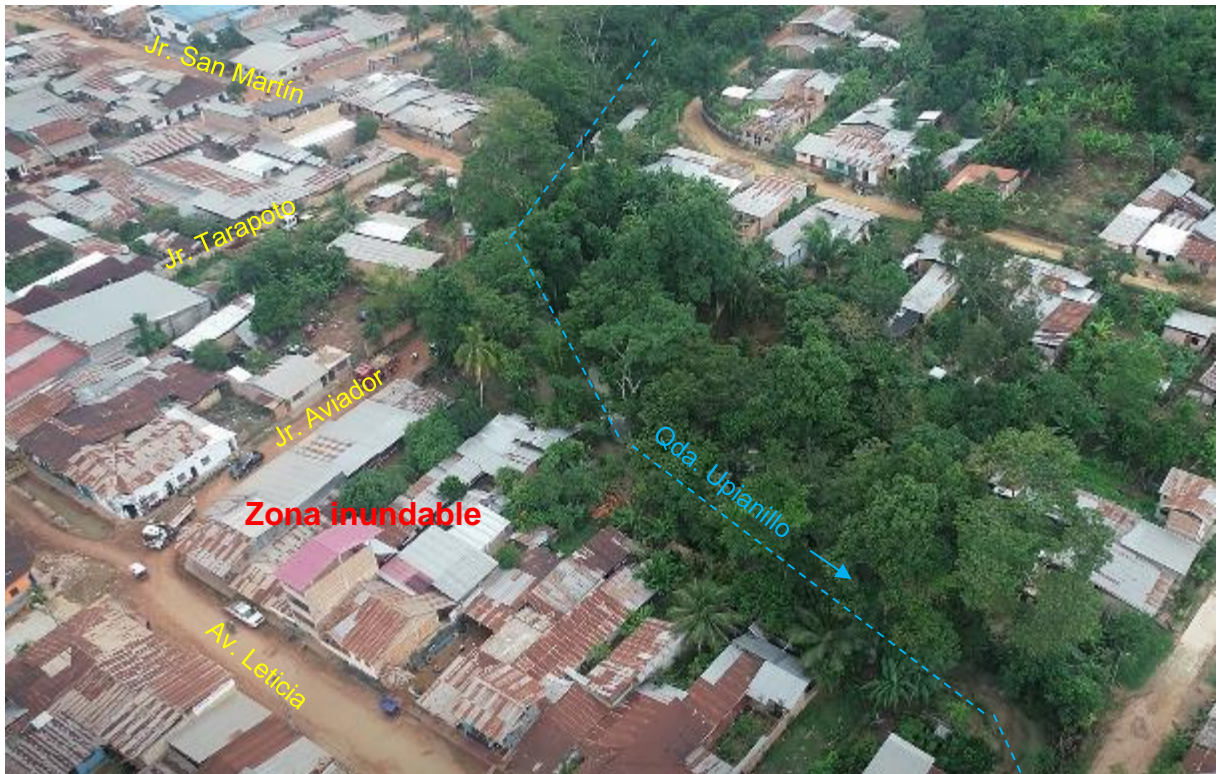
- Inundación de las viviendas ubicadas entre los jirones Tarapoto, San Martín, Aviador y la Av. Leticia.
- Inundación de la Comisaria de Sauce.
- Afectación a obra en construcción del “Proyecto de Acondicionamiento Turístico en la Laguna de Sauce”.
- Inundación del malecón turístico de Sauce.
- Sedimentación de lodo en cunetas pluviales.
- Obstrucción de parte del sistema de alcantarillado por la presencia de lodos.
- Incomunicación del extremo este de la zona urbana de Sauce.

Figura 18. Zona inundable por desborde de la quebrada Uplanillo, Av. Leticia, Jr. Aviador, Jr. Tarapoto y Jr. San Martín.
