Informe Técnico N° A7158

EVALUACIÓN DE PELIGROS GEOLÓGICOS EN EL SECTOR DE HUANTAY CENTRO POBLADO DE HUALCÁN

Región Áncash
Provincia Carhuaz
Distrito Carhuaz

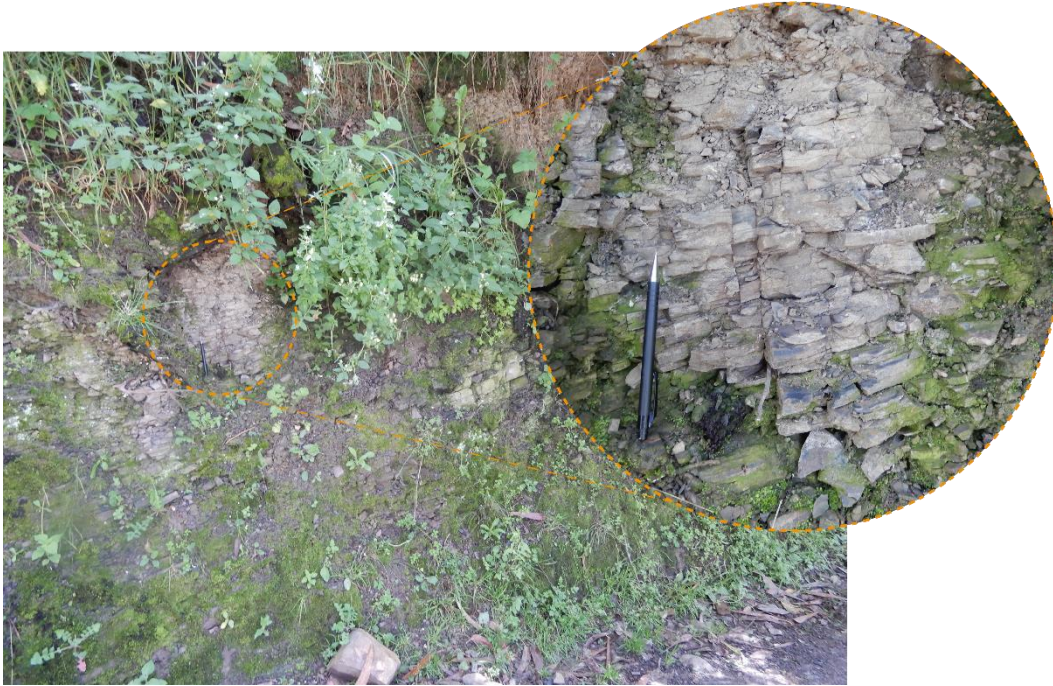
Estas rocas se encuentran muy fracturadas, con espaciamentos muy próximas entre si (0.05 a 0.30 m) y aberturas algo abiertas (0.1-1.0 mm), lo que permitiría la filtración de agua proveniente de las lluvias y canales de regadío (figura 4). Además, estas rocas se encuentran altamente meteorizadas, es decir más de 50% esta desintegrada a suelo, (fotografía 1).

Figura 4: Afloramiento de limoarcillitas de color beige de la Formación Carhuaz, en el sector Huantay. Estas rocas se encuentran muy fracturada, con espaciamentos muy próximos entre sí y aberturas milimétricas.

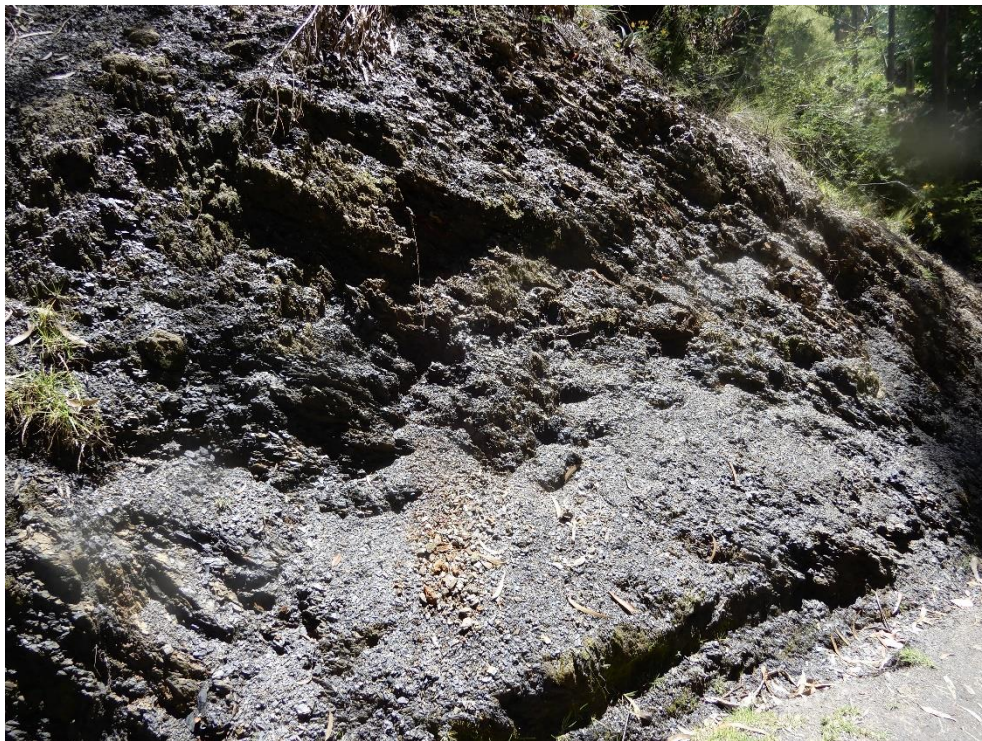
Fotografía 1. Limoarcillitas de color gris oscuro altamente meteorizadas de la Formación Carhuaz, con más del 50% desintegrada a suelo.

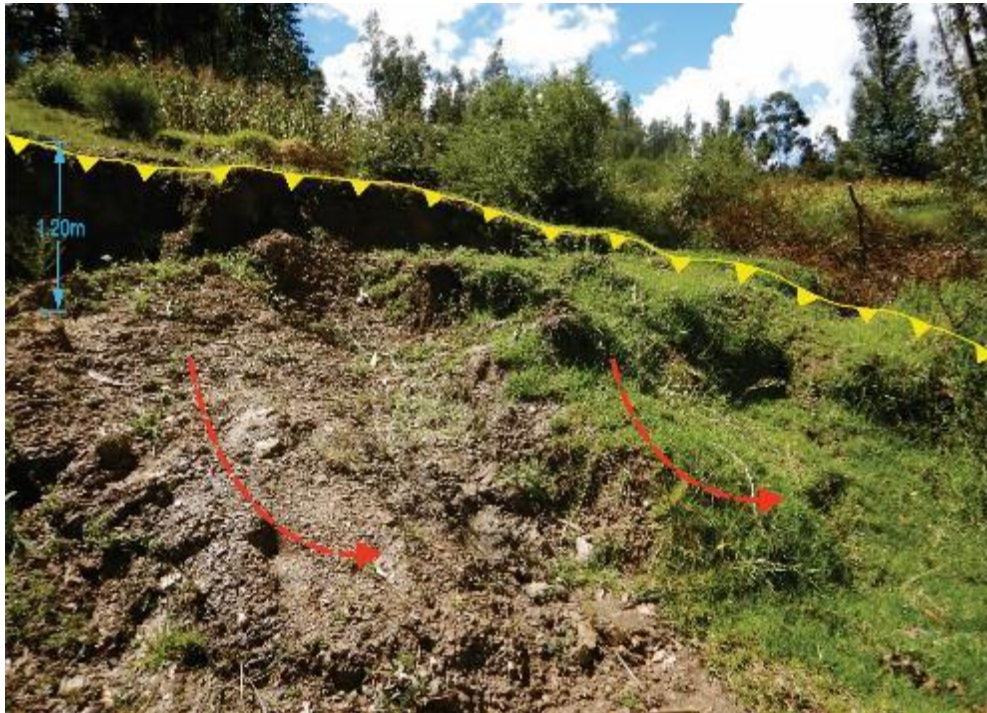
Figura 13. Se observa la escarpa principal de 17 m de longitud del deslizamiento rotacional, con salto principal de 1.2 m. presenta grietas transversales de hasta 1 m, con aberturas de 0.2 a 0.10 cm y profundidades visuales de 0.5 cm.

- 2) El 27 de enero del presente año se generó un deslizamiento de tipo rotacional, con una escapa con longitud de 17 m y salto de 1.2 m; en su superficie del cuerpo se observó agrietamientos con longitudes de hasta 2.5 m y saltos de hasta 0.20 cm.

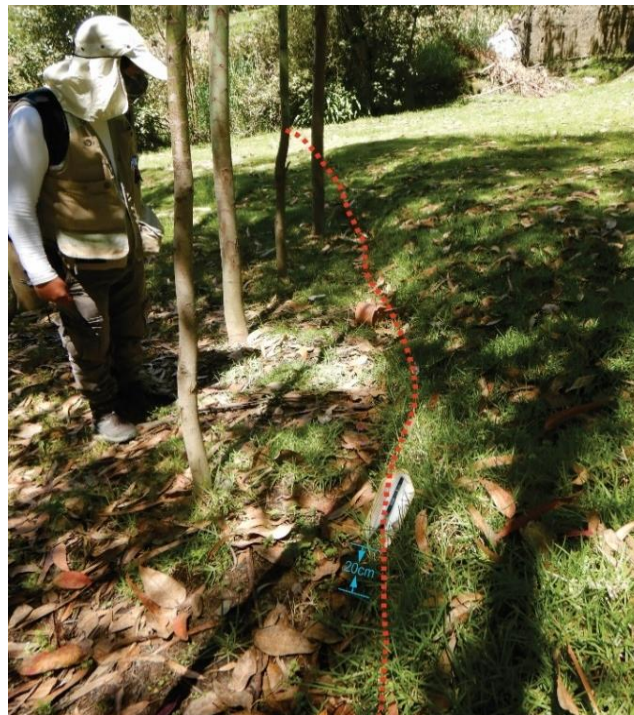
- Es reciente
- Tipo rotacional
- Escarpa principal de forma semicircular y de actividad reciente.
- Superficie de rotura: Irregular y alargada.
- Longitud de la escapa principal es de 17 m.
- Desnivel entre escarpa y pie: 29 m.
- La superficie del deslizamiento es rotacional.
- Salto de escarpe principal de 1.2 m.
- Agrietamientos transversales de hasta 0.30 cm, con aberturas de 0.05 a 0.10 cm, con profundidades de 0.5 cm de longitudes de hasta 2.5 m, cubiertos de pastos. (figura 14).
- Presenta pendiente moderada (5° a 15°).

Figura 14. Saltos de 0.20 cm con profundidades 0.5 a 0.10 cm con longitudes de 2.5 m con dirección sureste, este se encuentra entre las coordenadas UTM 8975340 N, 212147 E con una altitud 2955 m s.n.m.

- 3) El sistema de riego de cultivo debe ser tecnificado por aspersión controlada o por goteo.
- 4) Realizar el sellado de grietas abiertas en el terreno, por medio del uso de material fino (arcilla), para evitar la infiltración del agua a través de las mismas.

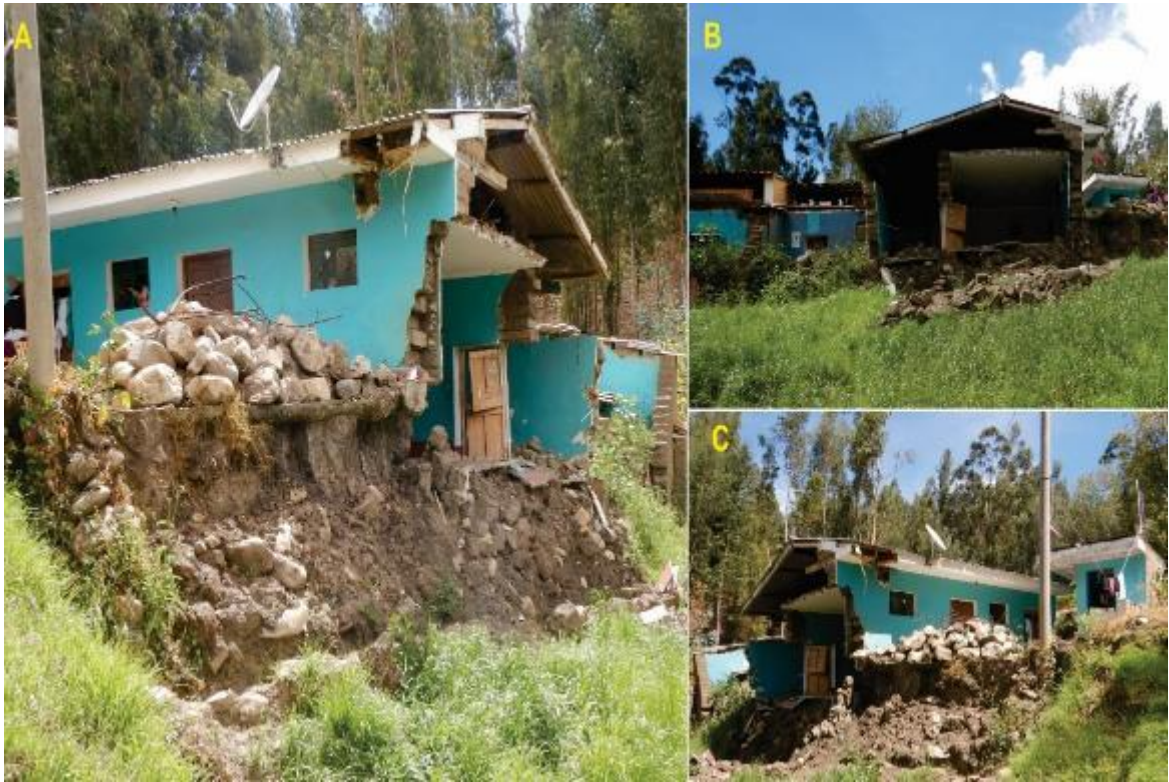
El deslizamiento destruyó parte de una vivienda, **(V1)**, en el cual se apreció agrietamientos en el piso y las paredes con aberturas de 0.10 a 0.35 cm, longitudes de hasta 1.7 m y profundidades visibles de hasta 0.50 cm; dos puertas de las viviendas se encuentran inservibles (figuras 15, 16, 17 y 18). Actualmente, esta vivienda sigue siendo habitada por los propietarios, utilizando algunos ambientes que no fueron afectadas. Así mismo, se observó que existe un poste de tendido eléctrico de concreto el cual podría caerse fácilmente, ya que la base del suelo fue removida.

Figura 15. Vista hacia el noroeste, donde se observa parte de la vivienda destruida, así como un poste de tendido eléctrico que podría caer. La vivienda presenta grietas en las paredes y piso; actualmente, esta sigue siendo habitando en algunos ambientes que no fueron afectados, lo cual se considera peligroso.

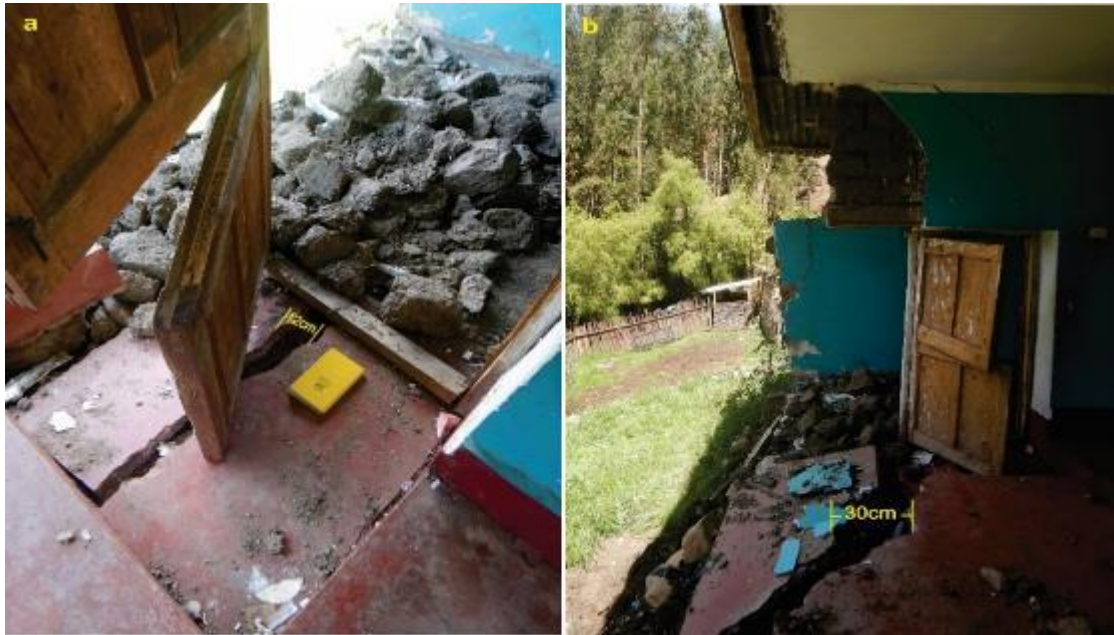
Figura 16. Vista donde se observa grietas transversales en el piso de la vivienda, con medidas de 0.10 a 0.30 cm, con profundidades de hasta 0.50 cm, así como las puertas de madera que quedaron inservibles.

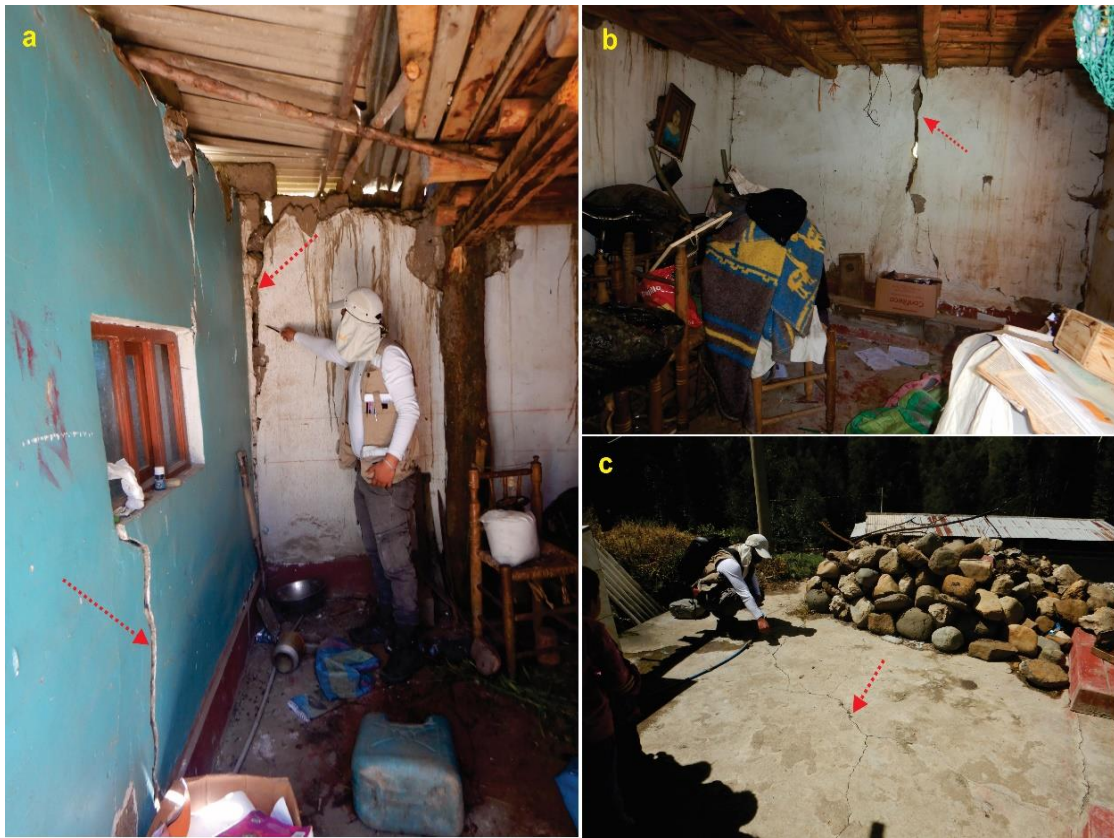
Figura 17. Se identificaron grietas longitudinales en las paredes de adobe internas de la vivienda, con aberturas de 0.5 cm al 10 cm, con profundidades del ancho del adobe; así como en el patio de concreto.

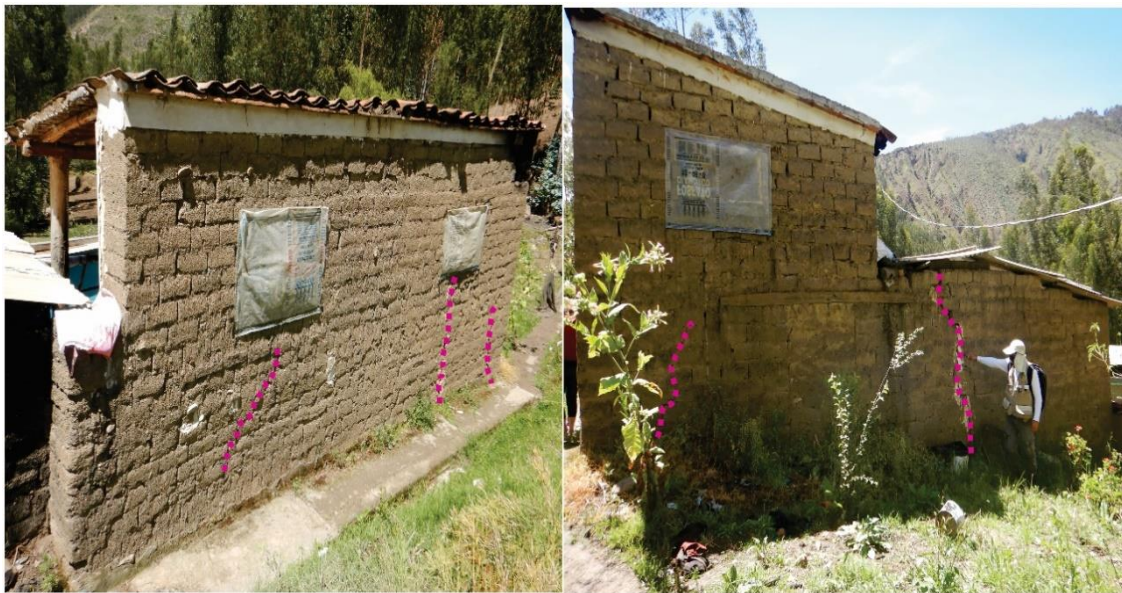
Figura 18. En las imágenes es posible observar los agrietamientos en paredes de adobe de viviendas en el sector Huantay del centro poblado de Hualcán; así como el empuje de la pared de adobe.

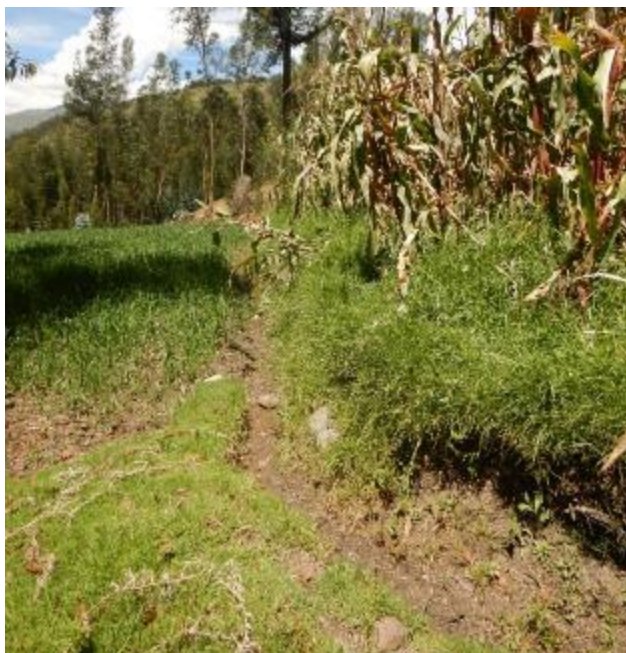
Fotografía 2. Canal de regadío sin revestimiento, el que se encuentra próximo a las viviendas afectadas, actualmente no está discurriendo agua por el evento generado, se ubica en 8975262 N, 212171 E con una altitud de 2955 m s.n.m.

- 2) Los canales deben ser revestidos (concreto, mampostería, terrocemento entre otros) para minimizar la infiltración y saturación de los terrenos, considerar direccionar a otro sector dichos canales, también se debe cambiar el trazo del canal que pasa por un costado de las viviendas; estos trabajos tienen que ser realizados por un especialista.

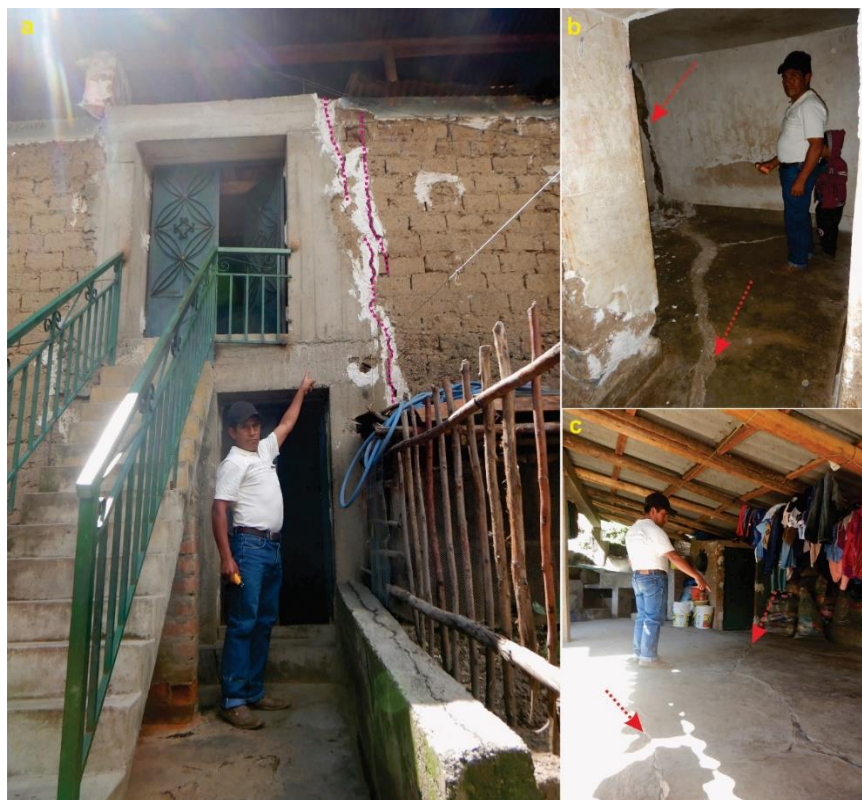
Otra vivienda que fue afectada **(V2)** se encuentra a 25 m al norte de la primera vivienda **(V1)**, esta presenta grietas en la fachada, así como en las paredes internas y pisos de los ambientes de dicha vivienda (figura 19) con aberturas visibles de 0.5 cm a 0.15 cm, longitudes de hasta 2 m y profundidades de 0.05 cm; además existen otras que no se pudieron visualizar ya que el propietario realizó el sellado de dichas grietas, como medida “correctiva”. Esta vivienda presenta dos ambientes que se encuentran en el primer piso, las cuales se encuentran deshabitadas por temas de seguridad (figura 20).

Figura 19. Vista donde se observa grietas en la fachada de su vivienda, el cual fue sellada con yeso; los agrietamientos de las paredes internas y en los pisos estas fueron selladas con cemento, estas grietas tienen aberturas de 0.5 a 0.12 cm

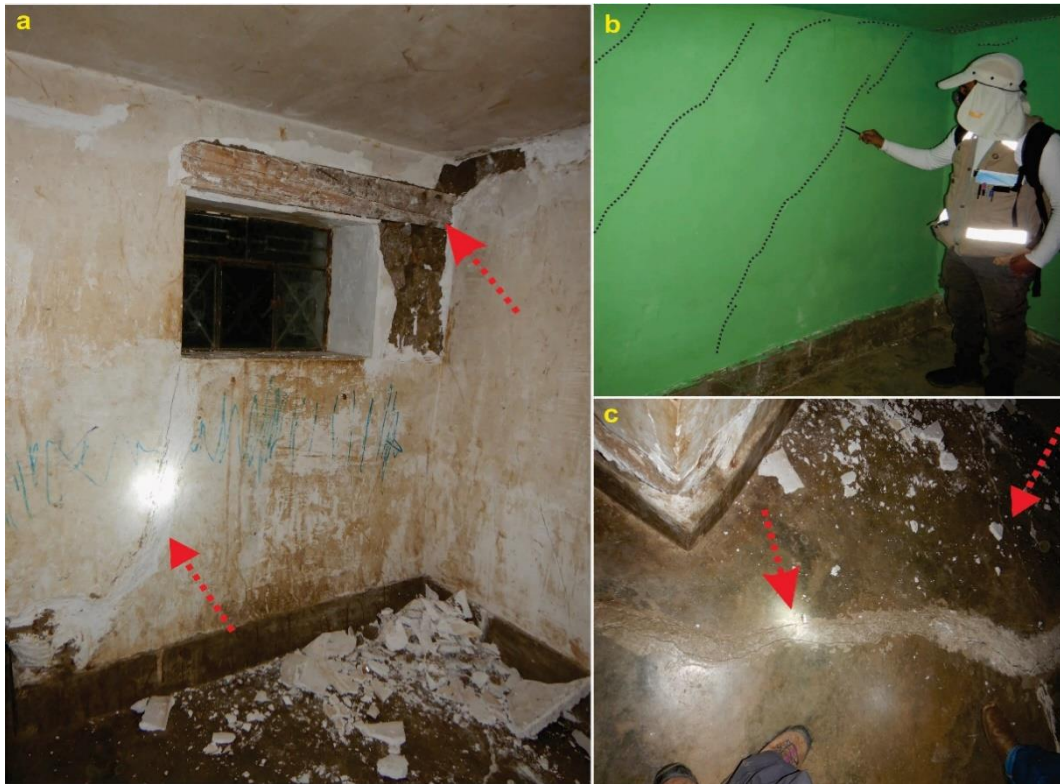
Figura 20. Se observa grietas en las paredes y piso de dos ambientes de la vivienda, que fueron selladas como medida correctiva, como indica las flechas de color rojo, ambientes que se encuentran deshabitados por medidas de seguridad.

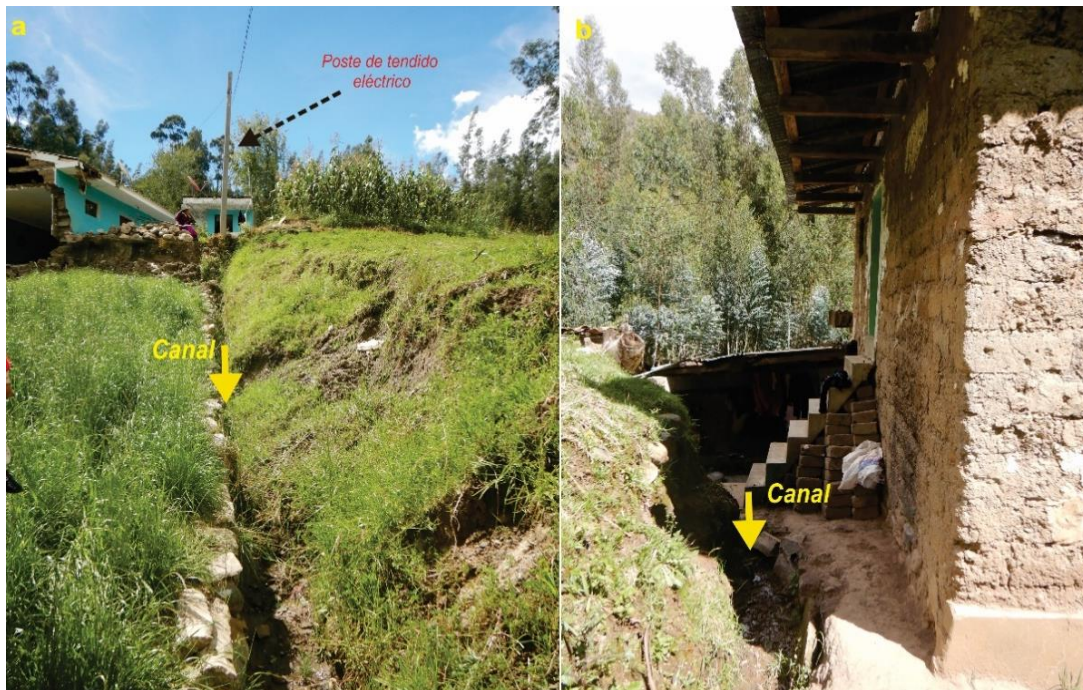
También se observó que, por la margen derecha de ambas viviendas discurre un canal de regadío, lo cual estaría contribuyendo a la saturación de terreno (figura 21).

Figura 21. Se observa canal por donde discurre el agua del regadío que pasa a menos de 0.50 cm de ambas viviendas afectadas.

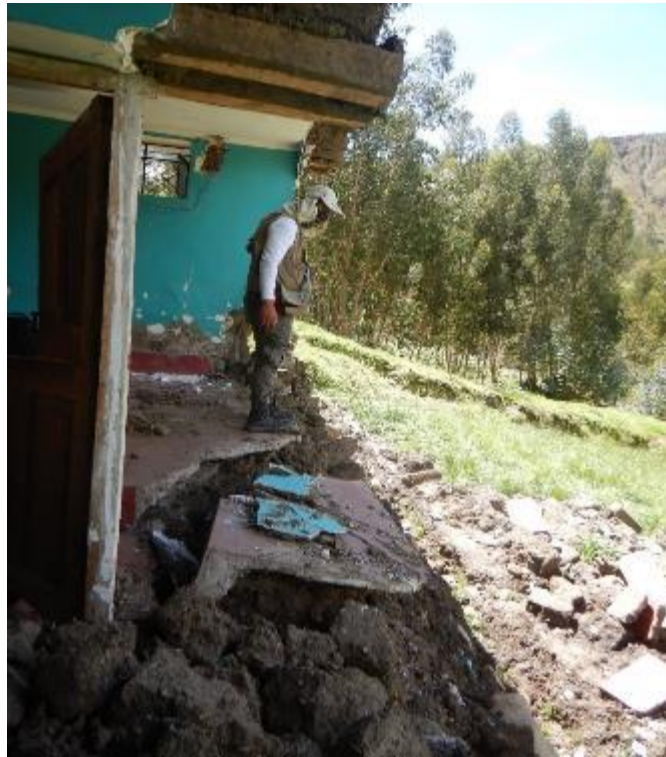
Fotografía 3. Se observa parte de la vivienda destruida por el deslizamiento, el suelo de la base de dicha vivienda presenta humedad.

- 3) El deslizamiento destruyó parte de una vivienda y afectó dos de sus ambientes. Actualmente, la vivienda aún se encuentra habitada en los demás ambientes; el cual podría exponer la seguridad física de los habitantes. Existe otra vivienda afectada que presenta grietas en las paredes y pisos.

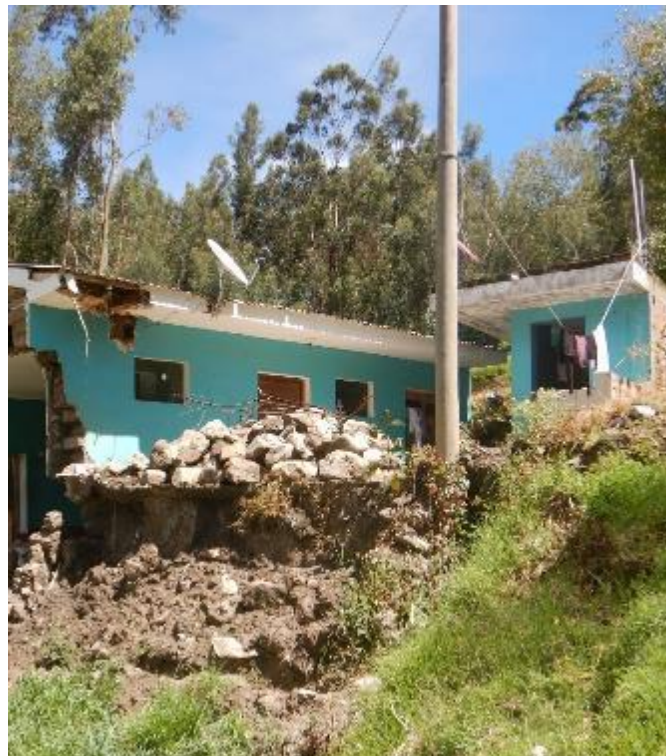
Fotografía 4. Poste de tendido eléctrico, que podría caer, ya que la base se encuentra expuesta, por la remoción de material que generó el deslizamiento.
