Informe Técnico N° A7153

EVALUACIÓN DE PELIGRO GEOLÓGICO POR DESLIZAMIENTO EN EL SECTOR CULLUCHACA

Región Áncash
Provincia Huari
Distrito Pontó

MAYO
2021

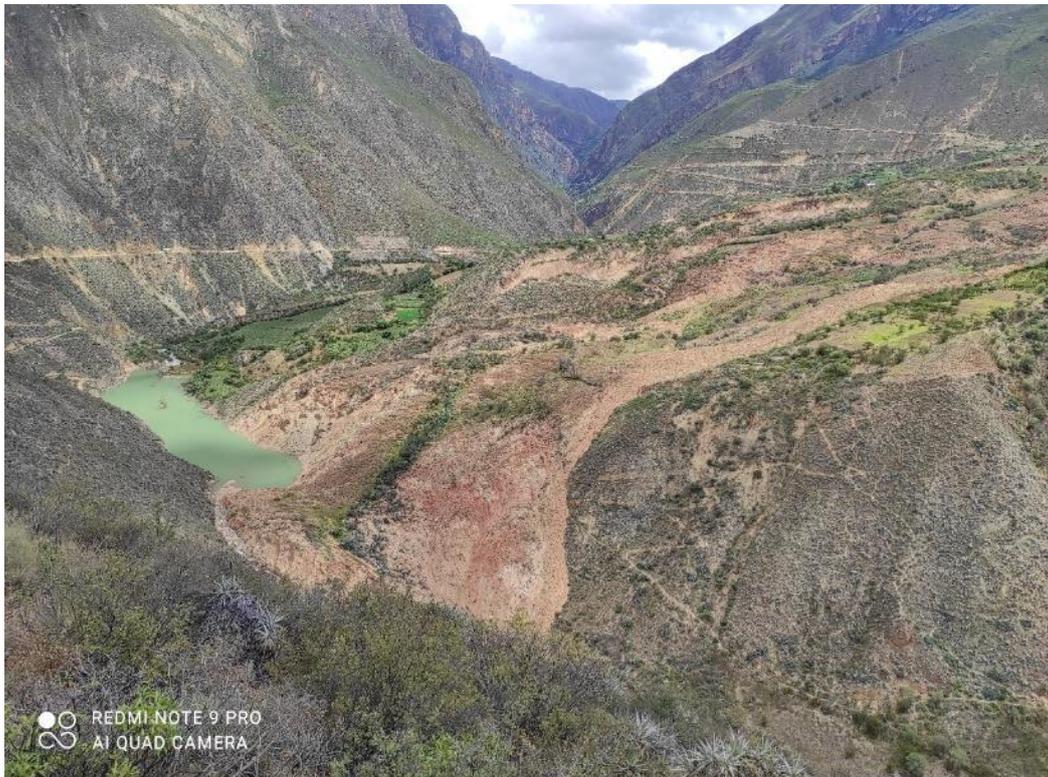
Por otro lado, también se tiene identificado en la quebrada Shuncuy, que drena al río Puchca por su margen izquierda (al frente del deslizamiento en evaluación), una deslizamiento -avalancha antiguo y reactivado con código de inventario 145221144. Este se desarrolla sobre material no consolidado formado por depósitos coluvio – deluviales, en una ladera de media a fuerte pendiente (15° a 25°). En el mes de junio del año 2020, se produjo la reactivación del deslizamiento, una gran masa de terreno se deslizó en dirección de la quebrada, represándola y provocando la destrucción de terrenos de cultivo (Sosa & Gómez, 2020) (fotografía 4).

Fotografía 4: Vista panorámica tomado con dirección oeste del deslizamiento con código de inventario 145221144 ubicado en el sector Uchupata, reactivado en junio del año 2020, que represó parcialmente las aguas de la quebrada Chuncuy

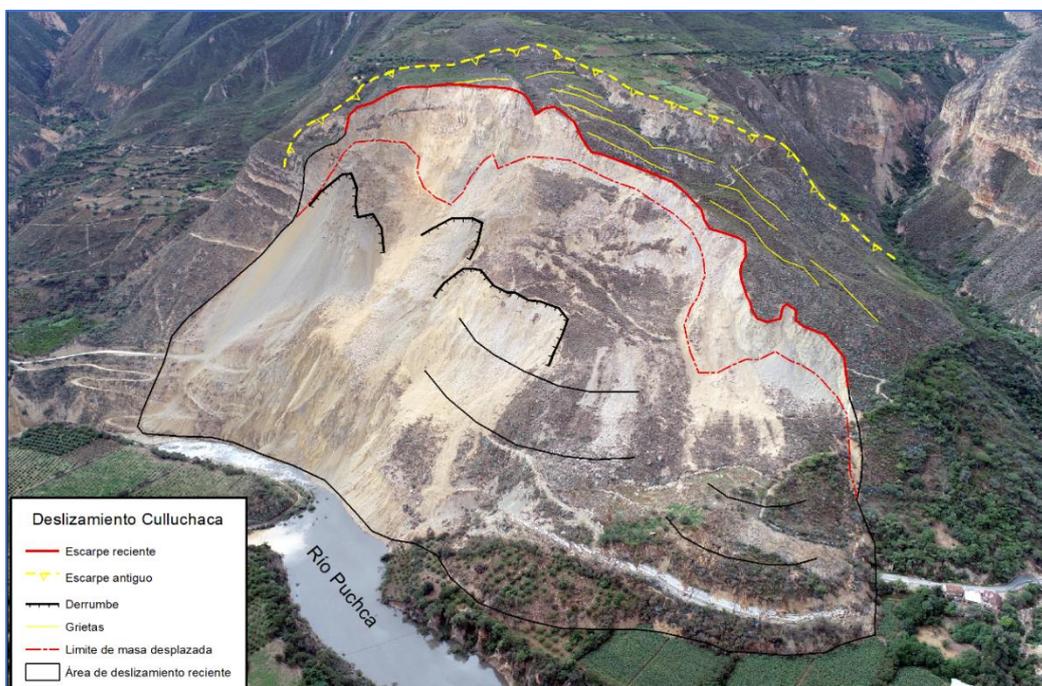
Con los trabajos de campo realizados, se identificaron los siguientes procesos: reactivación del deslizamiento cuya masa se desplaza con dirección al río Pushca, así como la ocurrencia de derrumbes (figura 9). Estos represaron el río Puchca, formando un dique natural de una altura de 28 m, 280 m de largo, abarcando un área de $7,840 \text{ m}^2$ y un volumen de $196,000 \text{ m}^3$.

Figura 10. Vista aérea del deslizamiento de Culluchaca, sobre el que se observa el escarpe antiguo (líneas entre cortadas de color amarillo), escarpe reactivado del 08 de abril (línea de color rojo) y grietas (línea de color negro).

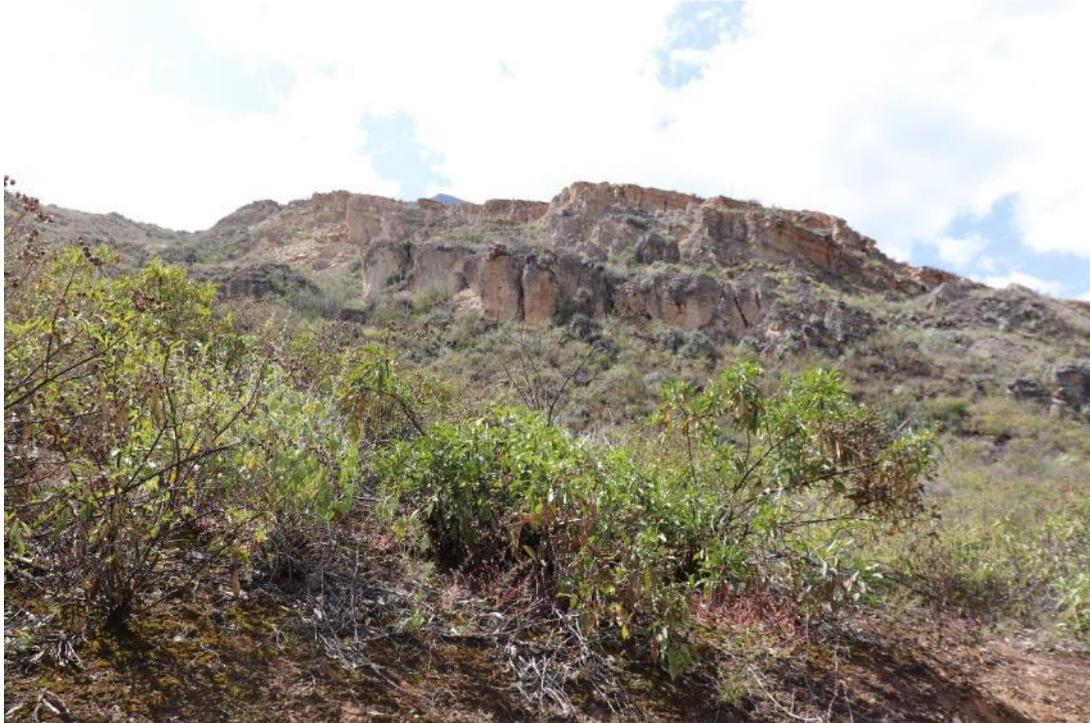
Fotografía 5. Vista panorámica de escarpe principal de antiguo deslizamiento, tomado con dirección sur. Se observa salto vertical que varía entre 15 a 20m.

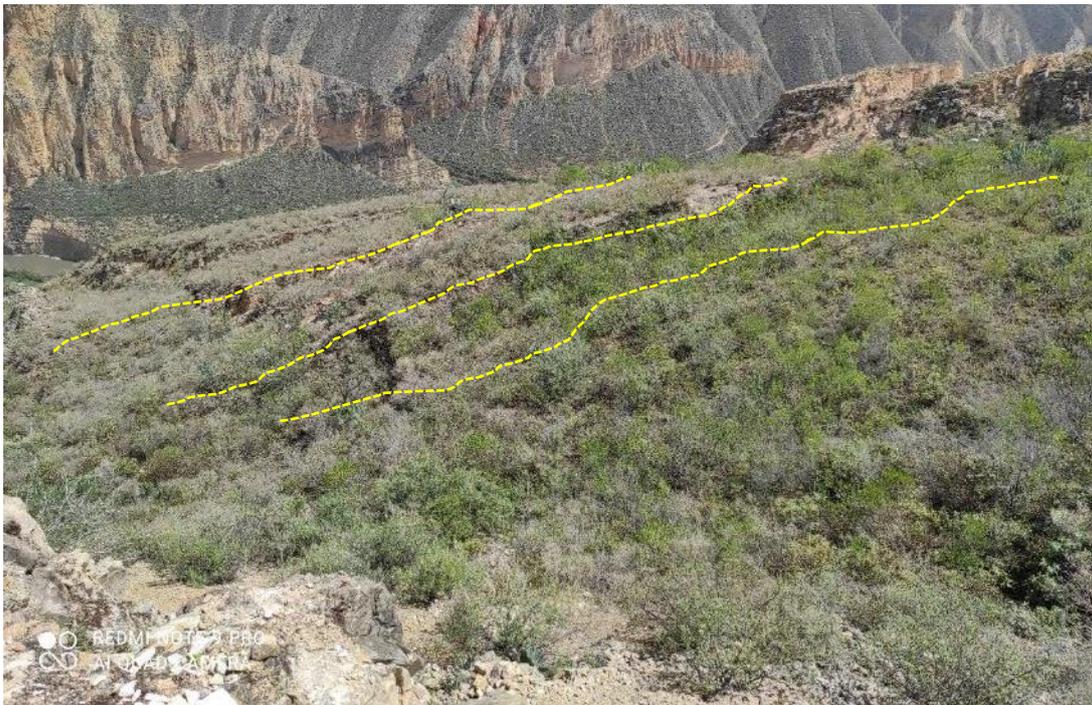
Figura 11. Vista de grietas longitudinales de antiguo deslizamiento que presenta una longitud de 80 a 100m de longitud con un espaciado de 30m entre sí (tomado con dirección noroeste)

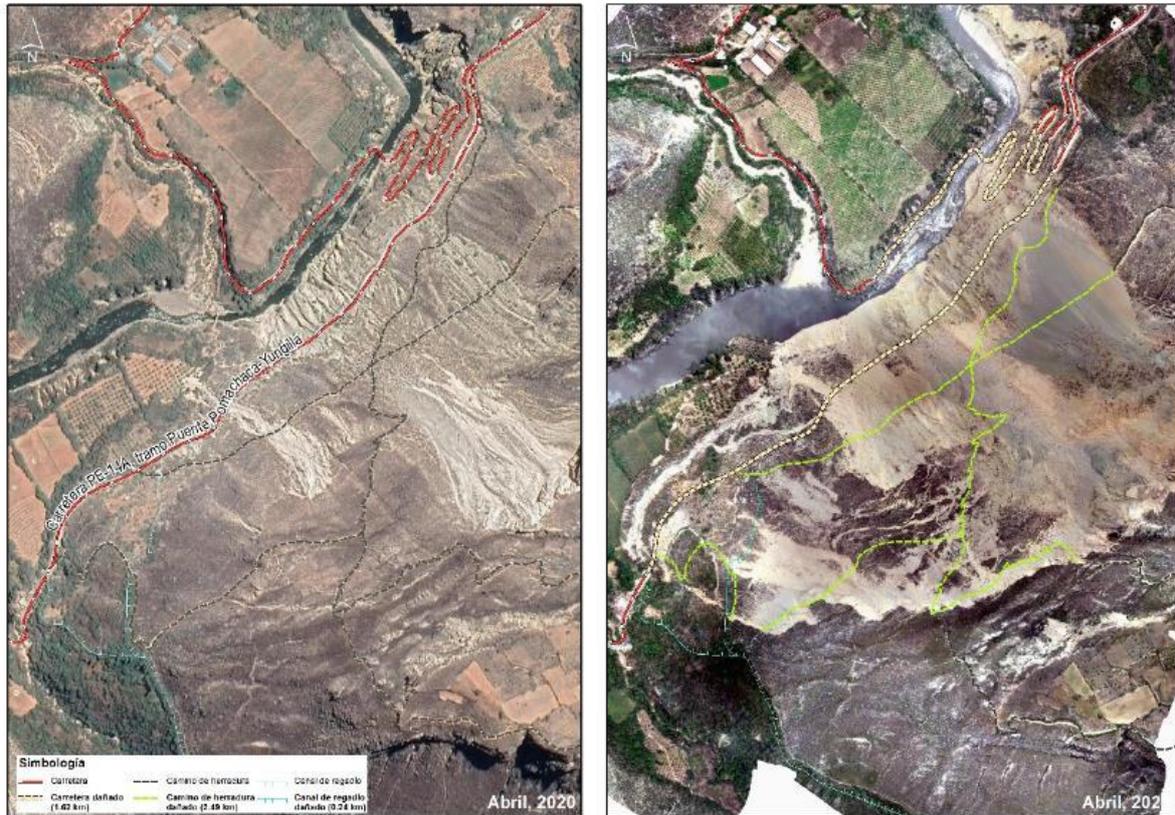
Figura 12. Vista de dos imágenes, izquierda (antes del evento (abril 2020)) y derecha (post evento (abril 2021)), donde se aprecia el área del deslizamiento reactivado. Nótese los daños ocasionados por el evento del 2021, tanto en vía nacional PE-14^a (tramo Pomachaca-Yunguilla), vías afirmadas, caminos de herradura, canal de regadío sin revestir, puente y terrenos de cultivo

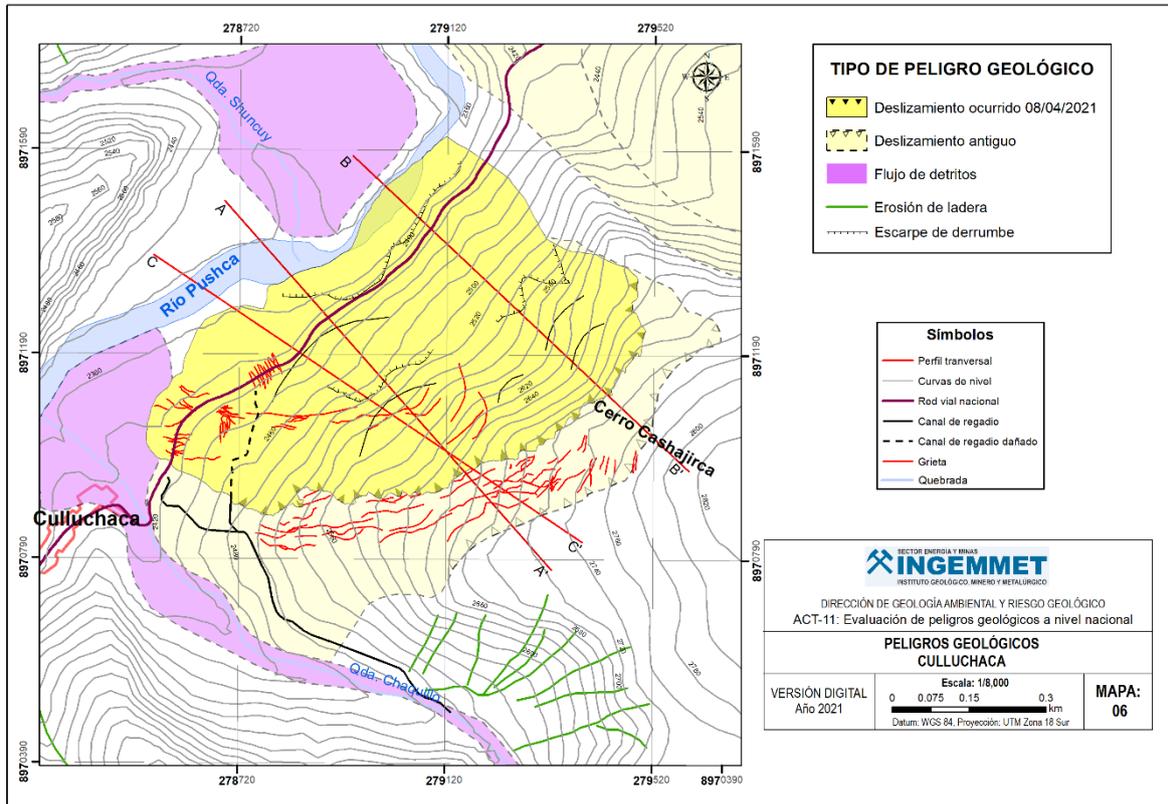
Figura 13. Cartografía de peligros geológicos en el sector de Culluchaca,

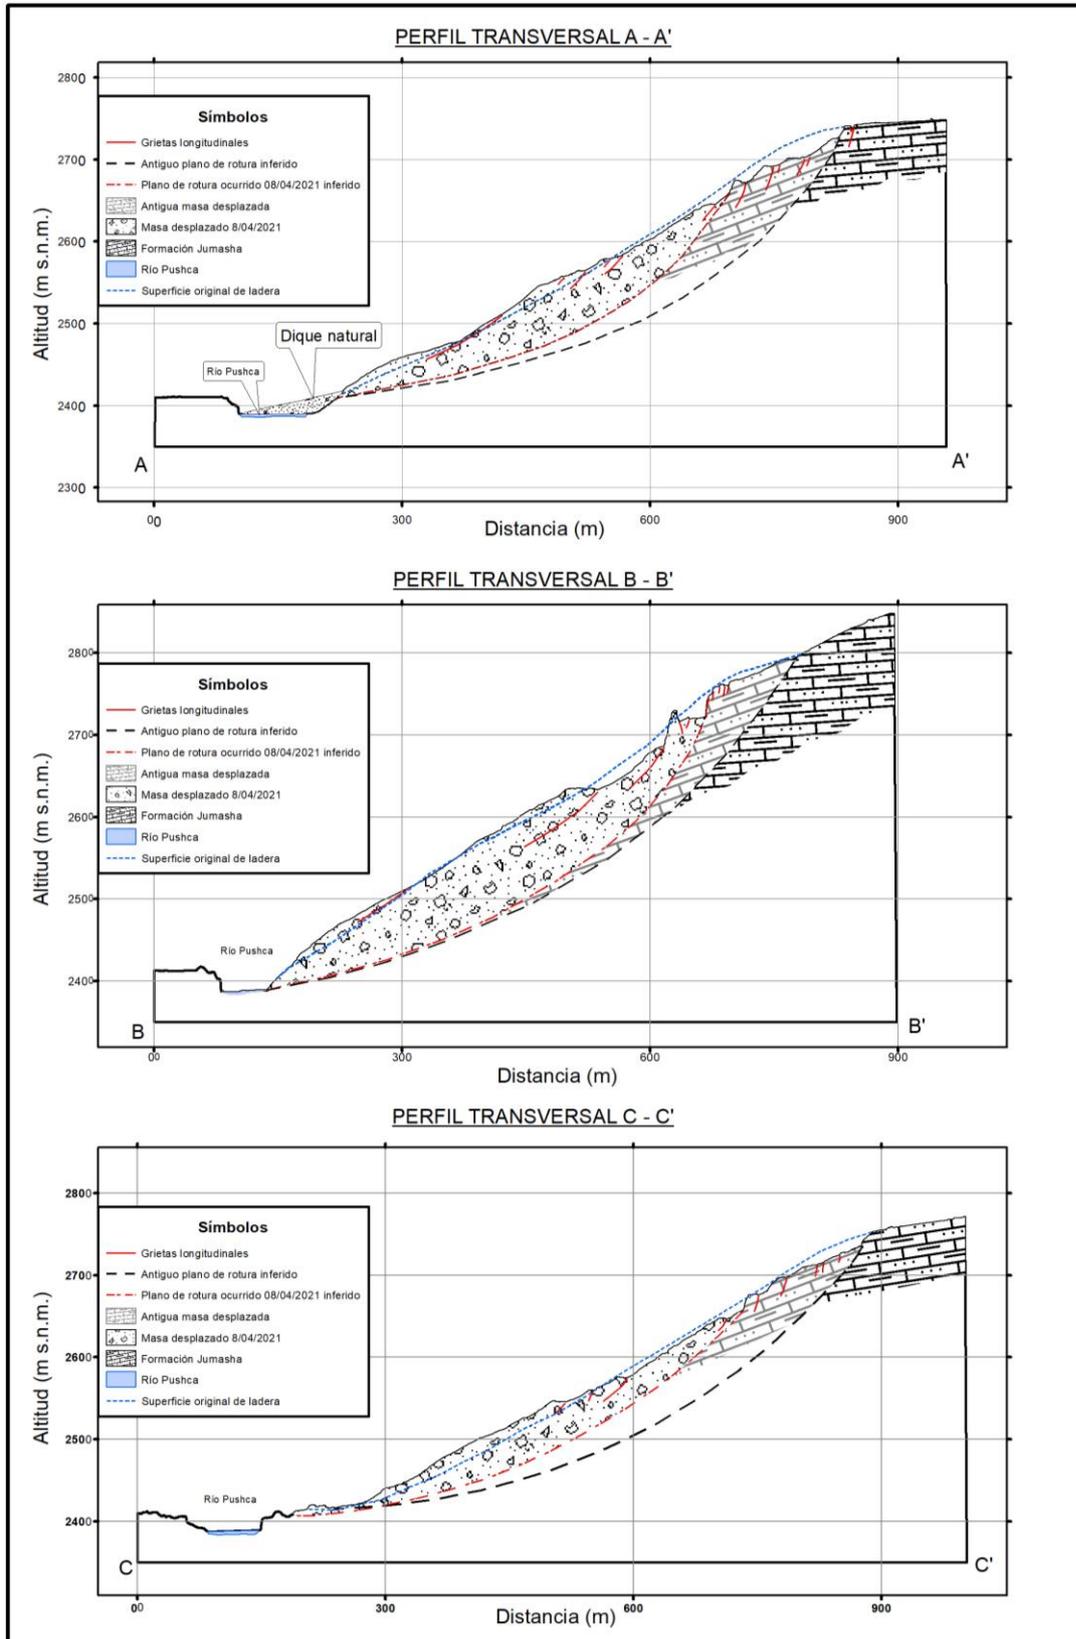
Figura 14: Perfil transversal del deslizamiento antiguo y el reactivado el 7 de abril.

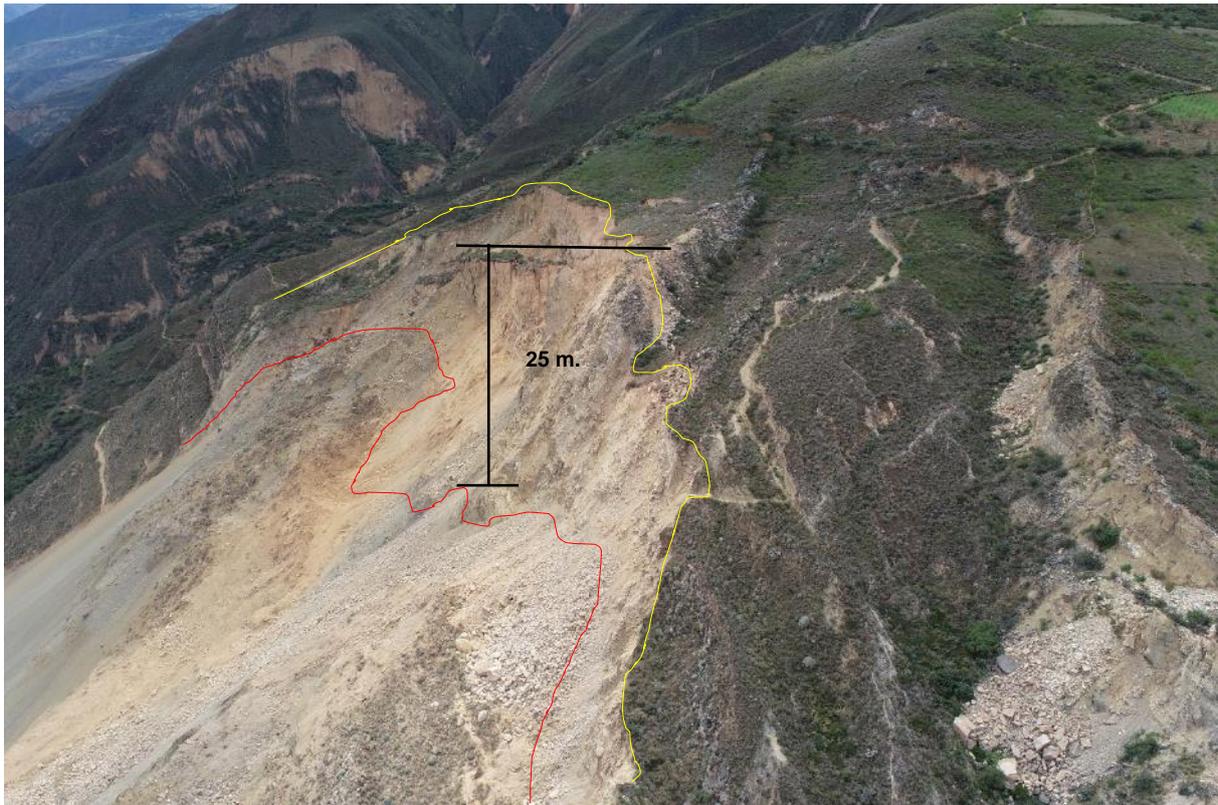
- Escarpe principal reactivado: 1130 m.
- Ancho promedio de la masa desplazada: 788 m.
- Desplazamiento vertical que varía entre 20 a 25 m. (figura 15)
- Desplazamiento horizontal que varía entre 50 a 60 m. (figura 16)
- Forma de la superficie de rotura: irregular semicircular.
- Diferencia vertical aproximada de la corona a la base del deslizamiento 340 m.
- Dirección (azimut) del movimiento de la masa: norte 312°
- Área del deslizamiento reactivado: 403 214 m²
- Volumen deslizado: ~ 6'000,000 m³

Figura 15 Imagen aérea se observa escarpe del deslizamiento ocurrido el 8 de abril del 2021 con desplazamiento vertical de 25m.

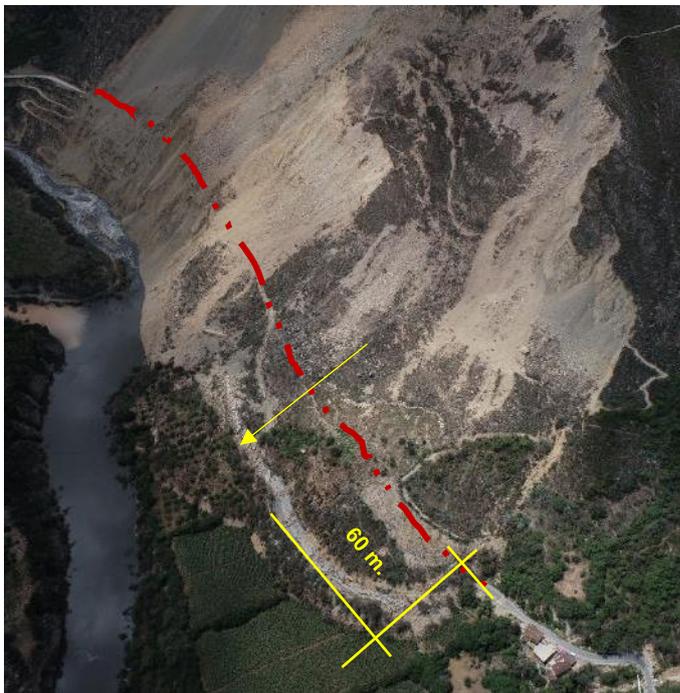
Figura 16 Imagen aérea, se observa el pie del deslizamiento donde se produjo un desplazamiento horizontal de 60

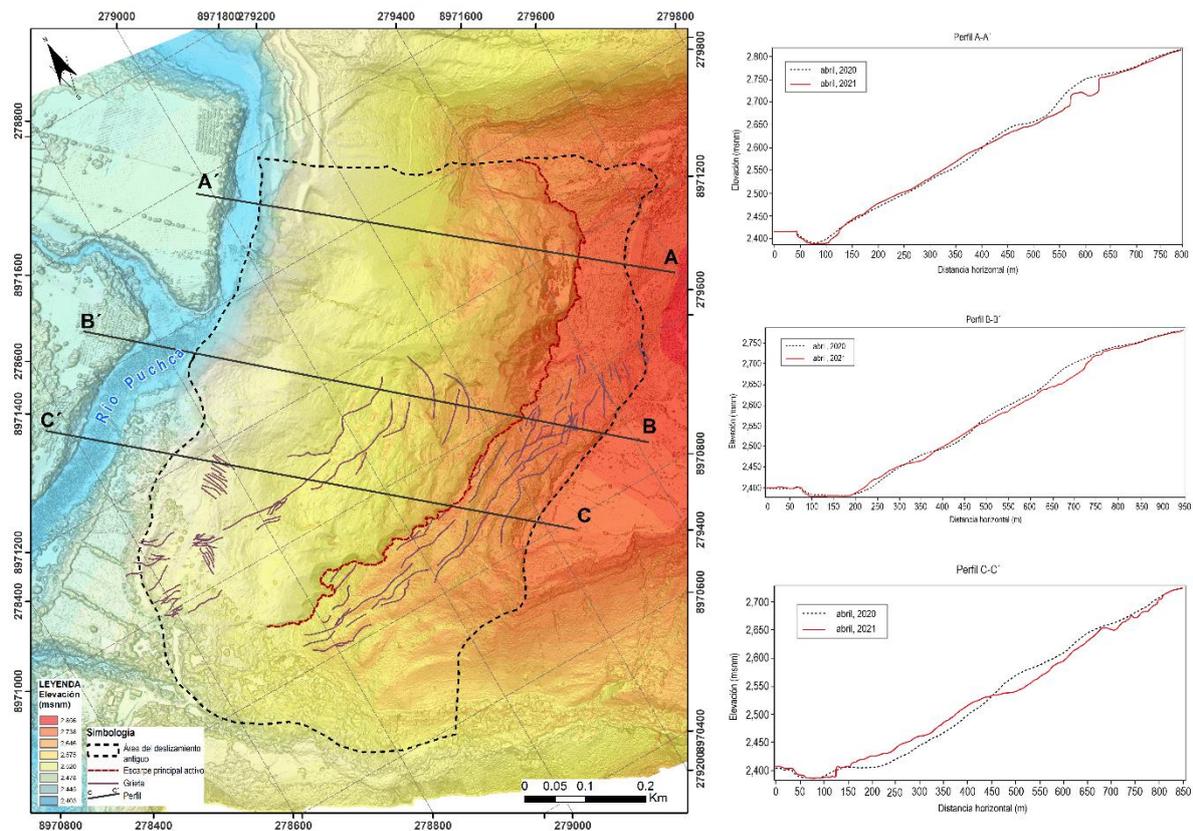
- En el perfil A-A': se observa la zona de hundimiento que inicia en el escarpe del evento hasta los 2600 m s.n.m. de altitud, seguido por una zona de acumulación hasta la base del evento.
- En el perfil B-B': se observa la zona de hundimiento que inicia en el escarpe del evento hasta los 2550 m s.n.m. de altitud, seguido por una zona de acumulación hasta la base del evento.
- En el perfil C-C': se observa la zona de hundimiento que inicia en el escarpe del evento hasta los 2540 m s.n.m. de altitud, seguido por una zona de acumulación hasta la base del evento. En este sector es donde el desplazamiento de la masa es mayor (ver figura 17)

Figura 17. Perfiles longitudinales donde se hace una comparación de un relieve donde se observa la zona de acumulación y hundimiento usando imágenes del año 2020 con imagen post evento.
