ESTUDIO DE VULNERABILIDAD SÍSMICA: ESTRUCTURAL, NO ESTRUCTURAL Y FUNCIONAL DEL HOSPITAL MARÍA AUXILIADORA DISTRITO DE SAN JUAN DE MIRAFLORES

INFORME TÉCNICO FINAL

DICIEMBRE - 2013

ESTUDIOS DE VULNERABILIDAD SÍSMICA: ESTRUCTURAL,
NO ESTRUCTURAL Y FUNCIONAL EN CATORCE (14)
ESTABLECIMIENTOS DE SALUD DE LA PROVINCIA DE LIMA

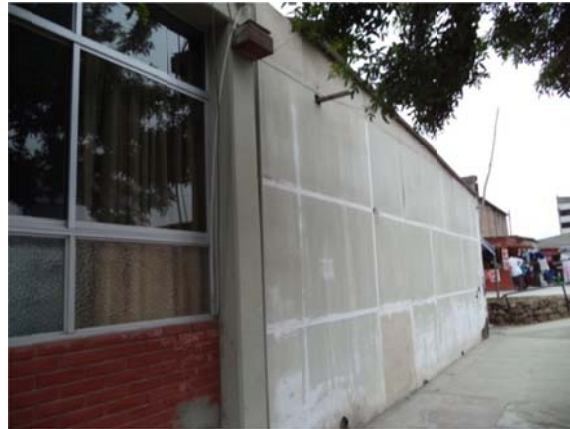
- Bloque B. Se observó, adyacente a este bloque, una construcción antigua a base de paneles divisorios, que fue construida con fines temporales (Figura 14). Presenta corrosión severa en las bases de las columnas de los pórticos y falsos techos con desprendimiento parcial. Debido al deterioro de las

Figura 4. Construcción temporal a base de paneles.

columnas y la condición temporal de estas construcciones, se recomienda que estas construcciones a base de paneles sean retiradas del establecimiento.

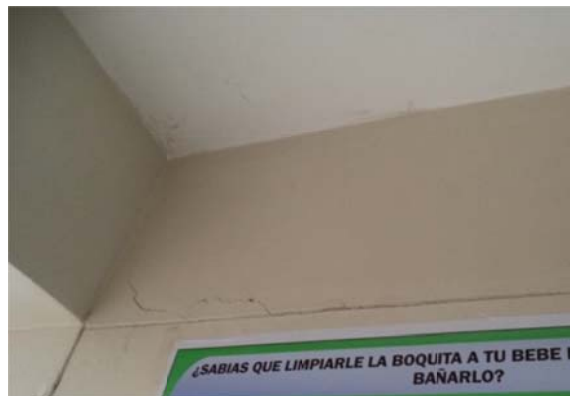
- Bloque D. En el último piso se observaron filtraciones en el techo, así como grietas en vigas y losas del techo y del piso, observadas estas últimas a través de los acabados de piso. En este piso se observó parte de tabiquería desprendida del pórtico. Los daños descritos fueron observados principalmente en el área de pediatría y cuidados intensivos pediátricos.

Figura 5. Grietas en vigas del 6to. nivel.

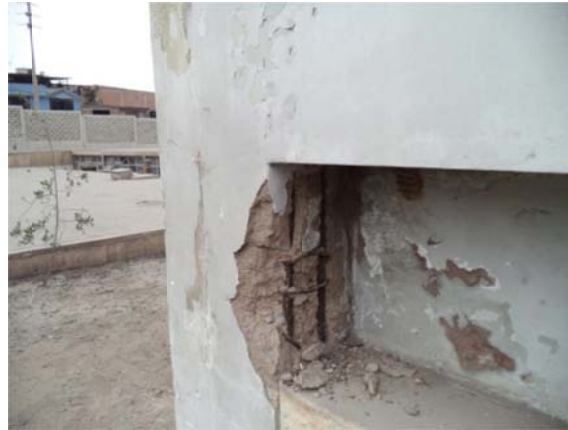
- Bloque E. En el primer piso se observa el concreto con deterioro severo, con manchas indicadoras de carbonatación del concreto, con presencia de acero de refuerzo expuesto y corroído en base de columna del primer piso, así como grietas y desprendimientos de concreto que indican efectos de corrosión.

Figura 6. Refuerzo corroído en base de columna del 1er nivel.

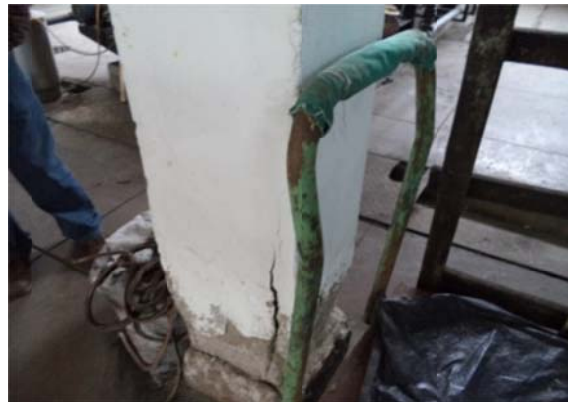
- Bloque F. Evidencias de corrosión en base de columnas por exposición a sales.

Figura 7. Deterioro de las columnas.

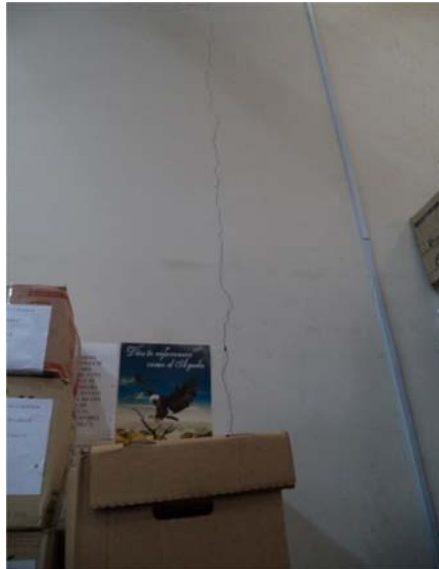
- Bloque H. En un muro de sótano se observó grietas verticales de 0.6mm de espesor.

Figura 8. Grieta vertical en muro de sótano.

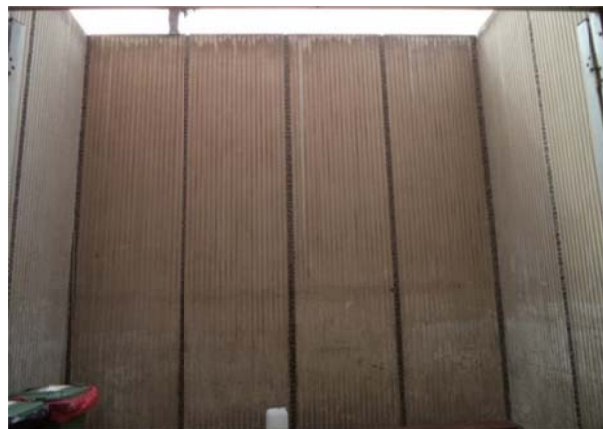
- Bloques L y M. Estos bloques tienen cada uno un muro de contención a nivel de sótano en el lado expuesto a la Calle Miguel Iglesias. En estos muros se observaron grietas horizontales de 1.2mm de espesor.

Figura 9. Grietas en muro de contención de sótano.

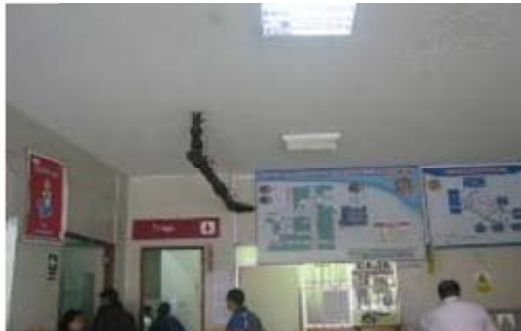
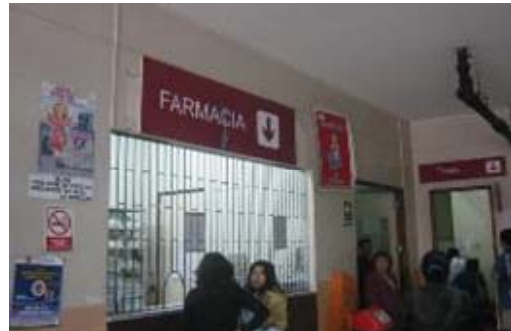
Figura 101: En el bloque D, el hall de Emergencia de espacio reducido, en zona de caja se aprecia vidrio que no es de seguridad corre riesgo de rotura ante deformaciones, se observa que las instalaciones sanitarias se encuentran expuestas y, en general, las luminarias se encuentran protegidas.

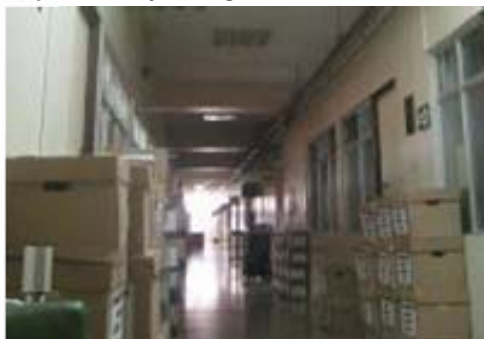
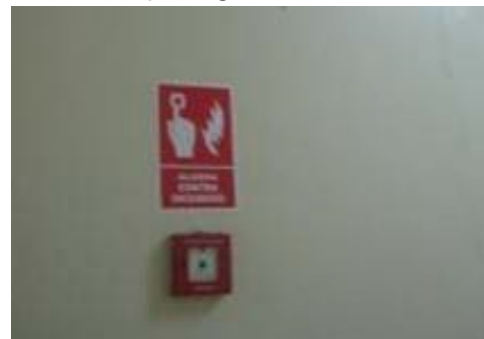
Figura 102: Los corredores del bloque D están obstruidos por cajas que interrumpen el paso en caso de una evacuación, los cuales están apilados y pueden caer en caso de movimientos de consideración, obstruyen ruta de evacuación. Se observa alarmas contra incendios, aunque éstas no están operativas

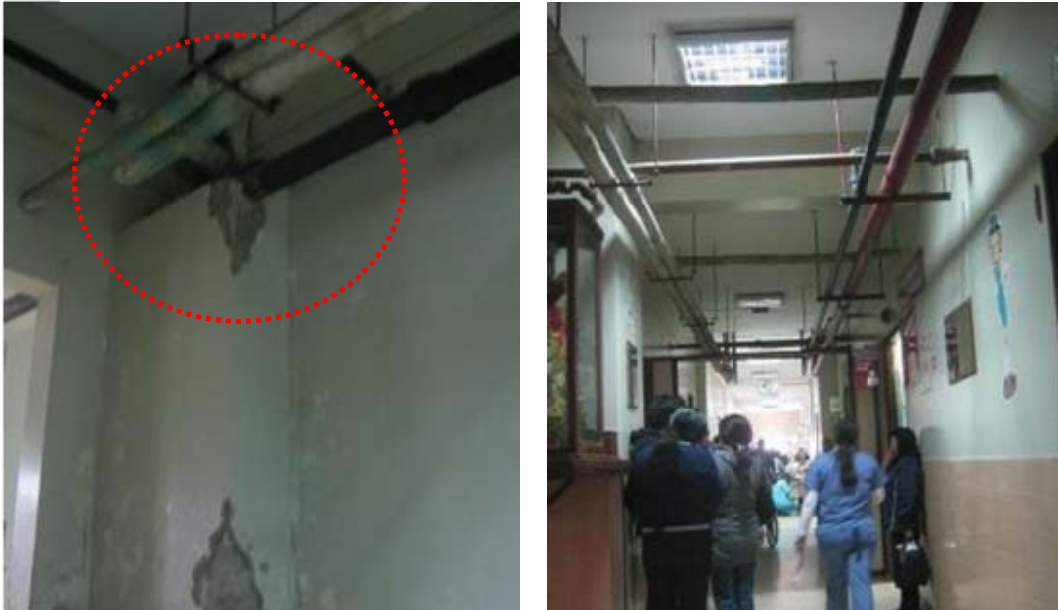
Figura 132: En el bloque A en encuentro de tuberías, se evidencia deterioro infraestructura por filtraciones. Además, los muros se encuentran en regular estado.

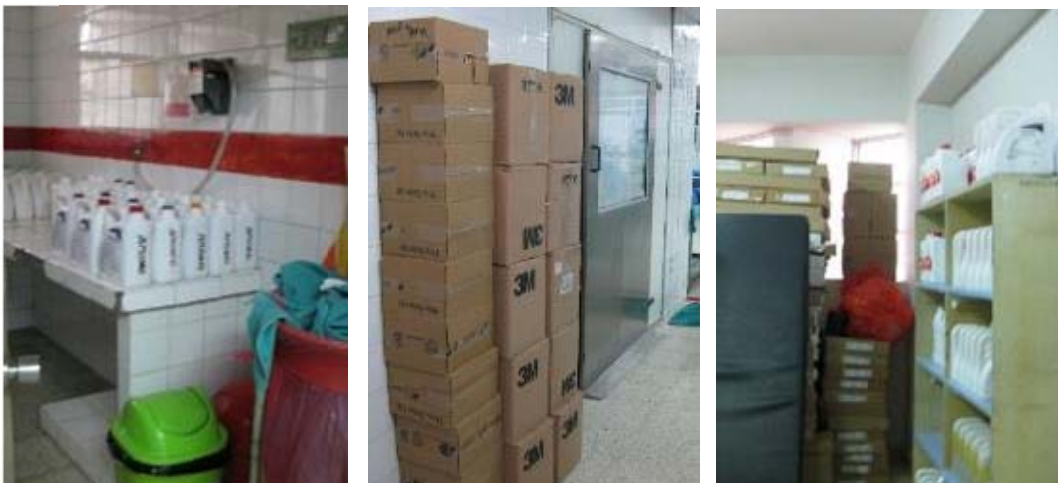
Figura 133: En el bloque C en la central de esterilización los insumos se encuentran colocados de manera inadecuada sobre el mobiliario con riesgo de desplazamiento ante cualquier eventualidad. Así como, las cajas de insumos apiladas contra la pared y con riesgo de volcamiento pudiendo evitar la circulación ante cualquier caso eventual.

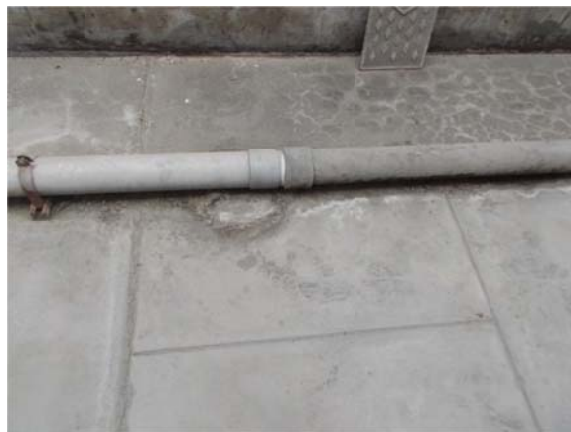
Figura 151. Tuberías reemplazadas por deterioro

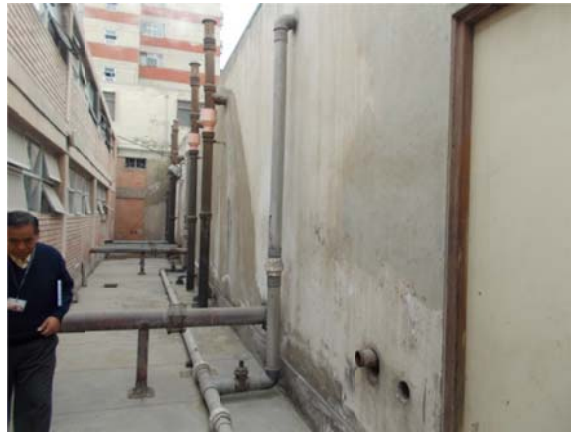
Figura 152. Tuberías con empalmes rígidos a tanques de agua

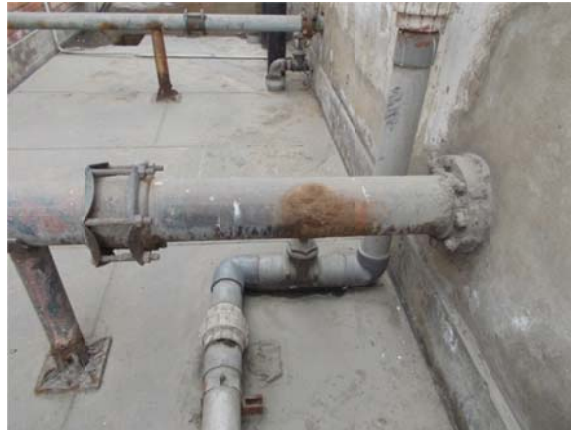
Figura 155. Empalme rígido a cisterna corroído

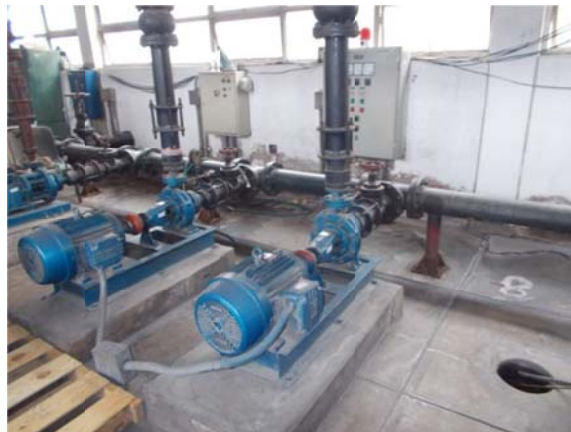
Figura 156. Alimentador de energía a tableros de bombas en forma inadecuada.

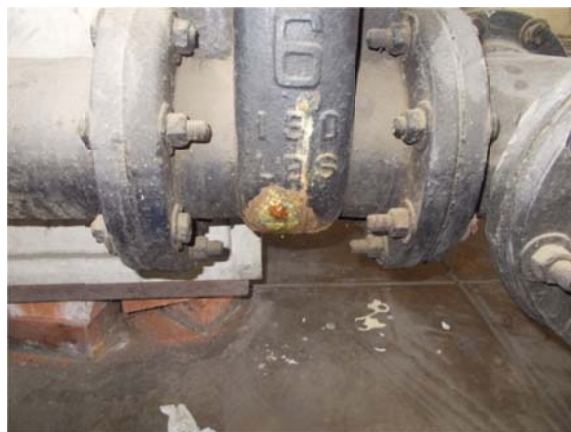
Figura 157. Válvulas corroídas en impulsión

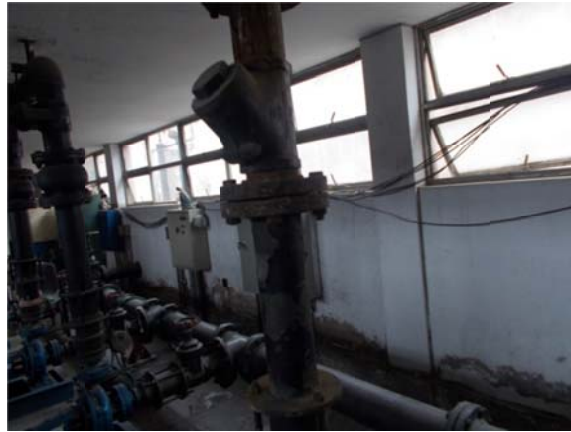
Figura 158. Tuberías corroídas en línea de impulsión

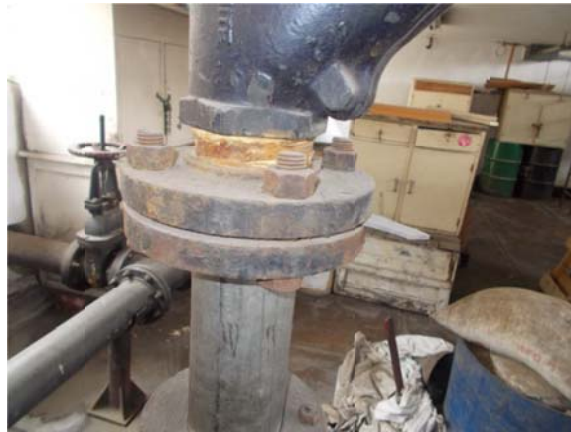
Figura 159. Tubería de F°G° reemplazada en línea de impulsión

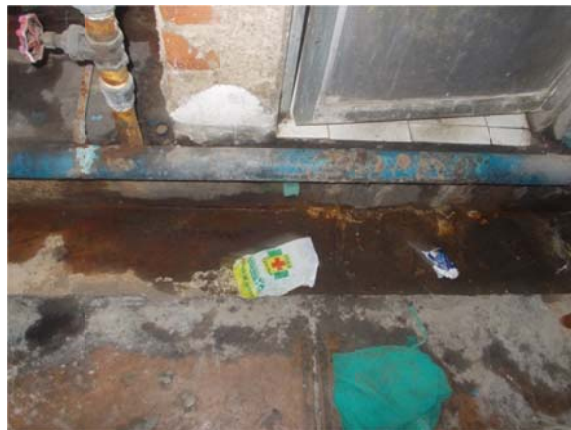
Figura 160. Tubería de Agua Blanda de F°G° corroída

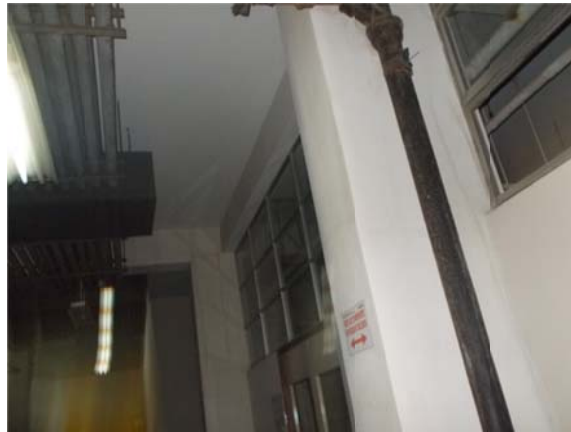
Figura 161. Tubería de desagüe de F°F° corroída

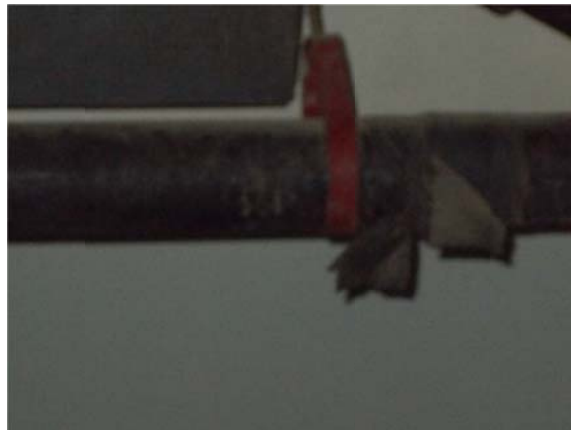
Figura 162. Tubería de desagüe de F°F° corroída

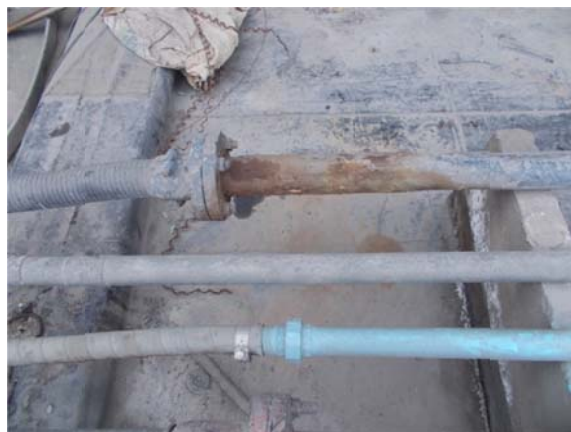
Figura 163. Tubería de agua en azotea corroída

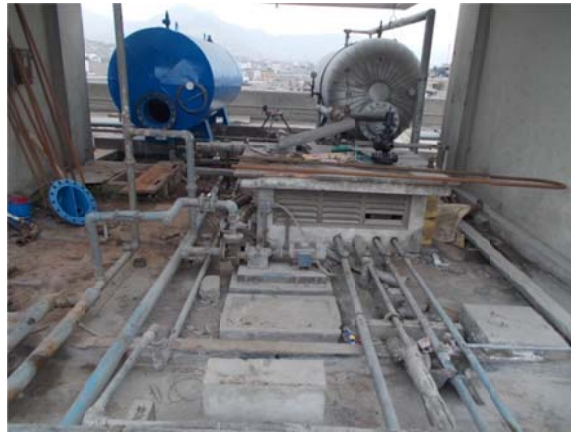
Figura 164. Equipos colapsados de agua caliente

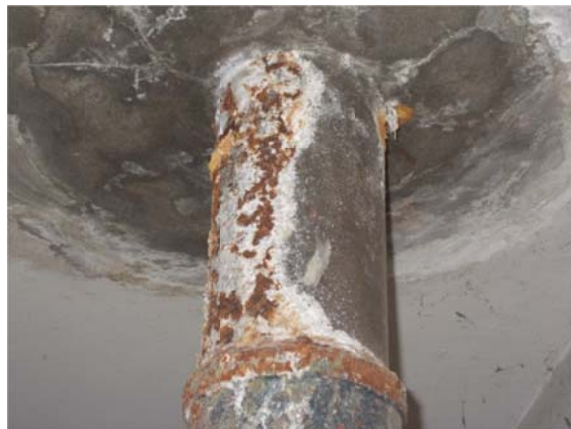
Figura 169. Tubería de salida corroída

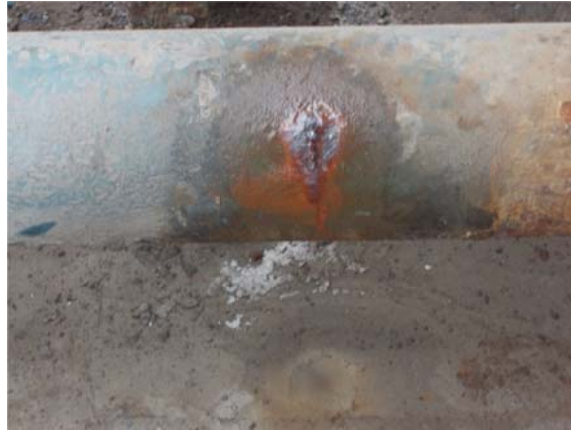
Figura 170. Tubería corroída con fuga de agua

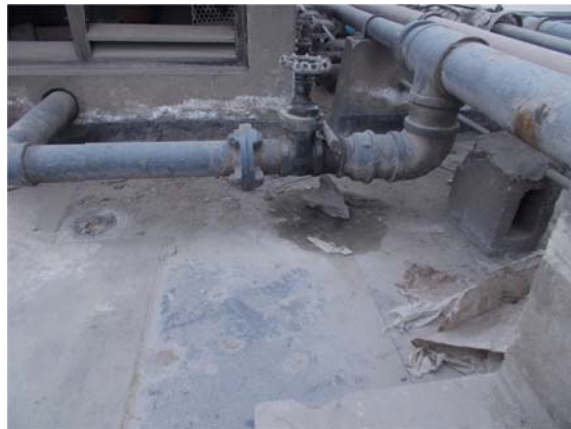
Figura 171. Válvula y accesorios corroídos con fuga de agua
