DIRECCIÓN DE GEOLOGÍA AMBIENTAL Y RIESGO GEOLÓGICO

**Informe Técnico N° A7159**

# EVALUACIÓN DE PELIGROS GEOLÓGICOS EN EL BARRIO MARCACOTO

Región Áncash  
Provincia Aija  
Distrito Aija

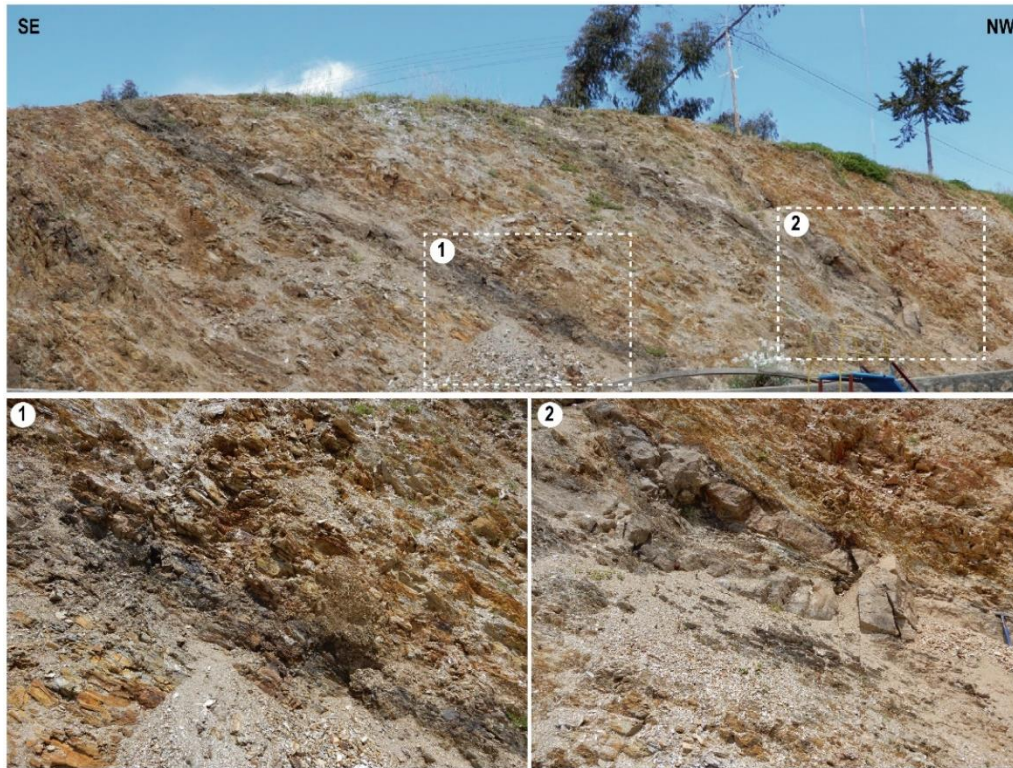
El substrato rocoso se encuentra muy fracturado, mostrándose astilloso con espaciamientos muy próximas entre sí (0.05 a 0.30 m) y aberturas algo abiertas (0.1-1.0 mm), lo que permitiría la filtración de agua proveniente de las lluvias. Además, estas rocas se encuentran altamente meteorizadas, es decir más de 50% esta desintegrada a suelo.

**Figura 5:** Vista con dirección al SO, donde se distingue un afloramiento de limoarcillitas de color gris pardusco muy fisibles con intercalaciones de limoarcillitas de color gris oscuro (1), con intercalaciones de areniscas gris pardusca, dispuestas en estratos delgados (2). El substrato rocoso se encuentra muy fracturado y altamente meteorizado.

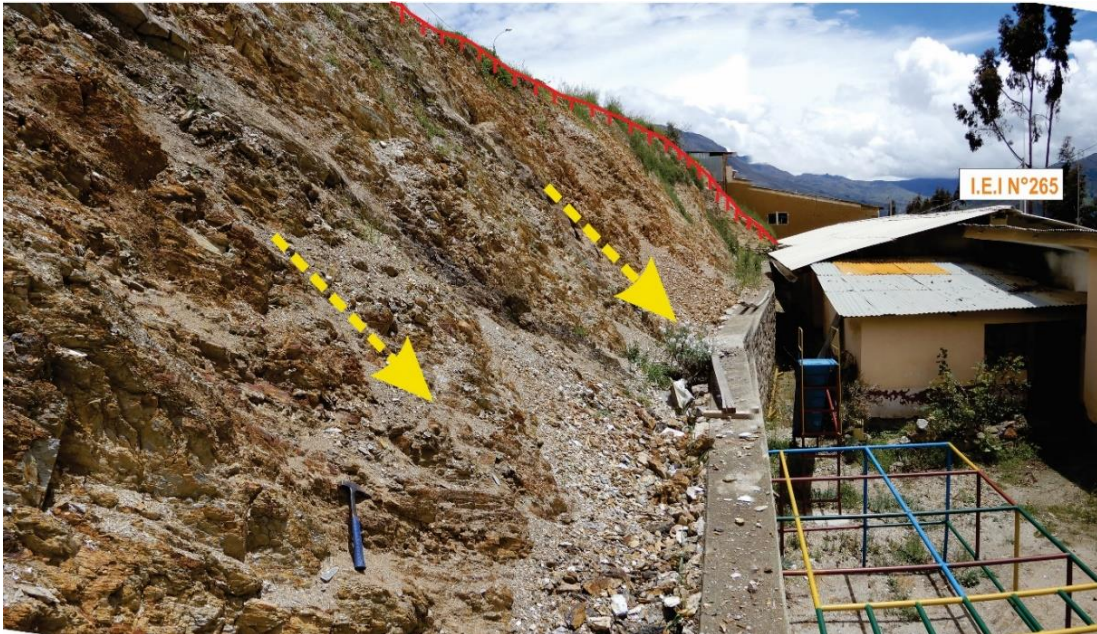
**Figura 14.** Vista donde se observa el derrumbe que afecto parte de los juegos de la institución educativa, actualmente cuenta con un muro de contención (concreto).

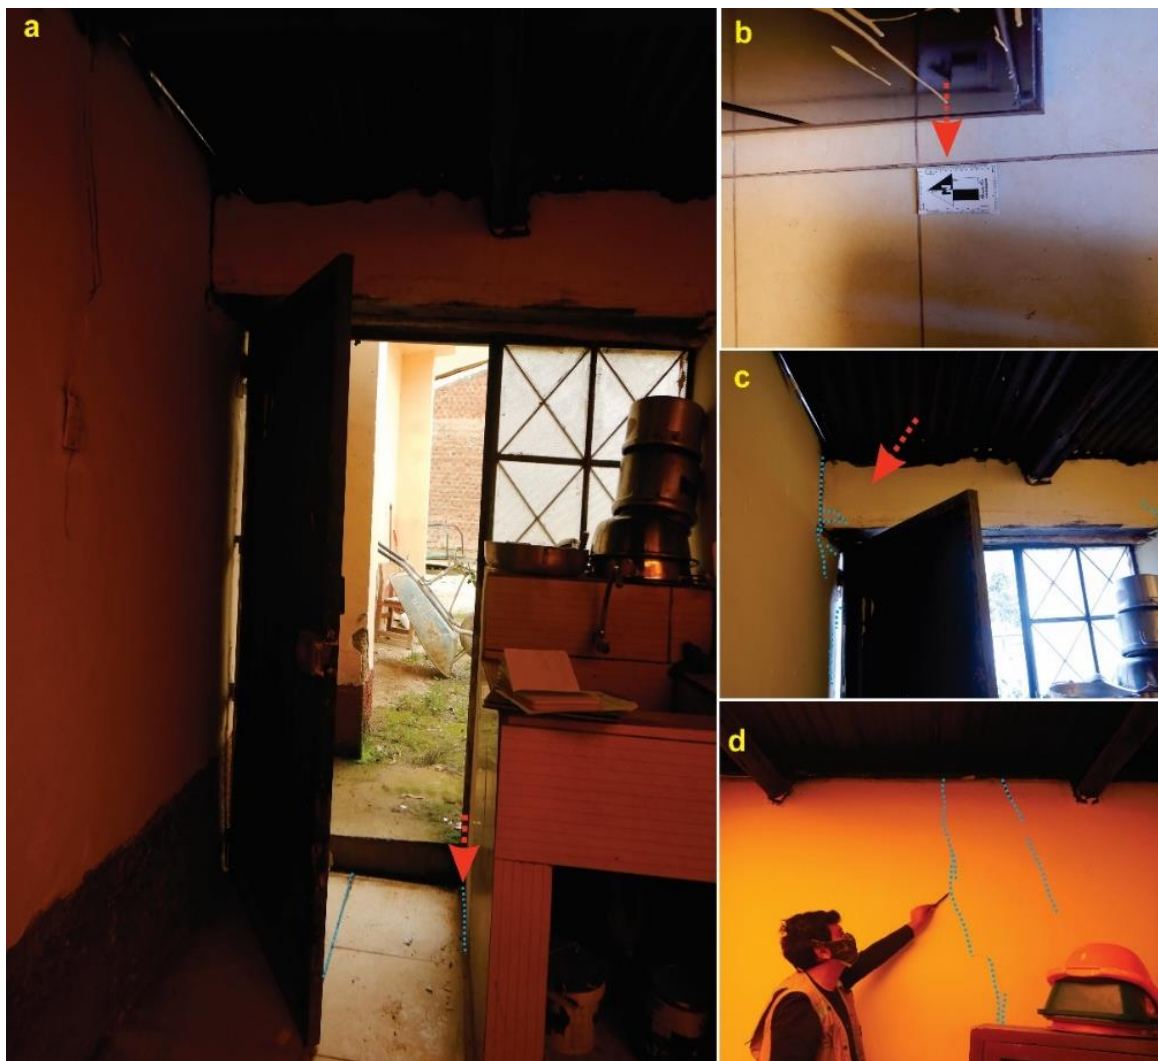
Los asentamientos y agrietamientos que presenta la infraestructura educativa, son producto de la antigüedad de la construcción y la falta de drenaje pluvial.

El primer ambiente que pudo ser verificado era utilizado para la preparación de alimentos para los estudiantes, en el cual se observó la presencia de agrietamientos en las paredes y piso (figura 15), estas tienen aberturas de 0.02 cm en las paredes y 0.03 cm en el piso, además presentan profundidades similares. Del mismo modo, el techo presenta agrietamientos con longitudes de hasta 1.5 m (figura 16). Estas características generaron la preocupación de la directora, quien decidió deshabitar dicho ambiente como medida de seguridad y en la actualidad está siendo utilizada únicamente como depósito.

**Figura 15.** Se aprecia agrietamientos en la pared y piso del ambiente que era utilizado para la preparación de alimentos del alumnado de dicha institución, hoy deshabitado.

- 1) Realizar el sellado de las grietas, para evitar la filtración de agua.
- 2) Realizar un monitoreo continuo y progresivo de las zonas donde presentan agrietamientos, que permitan tener un registró de su desarrollo, lo mismo que servirá para dar alertas ante movimientos rápidos.

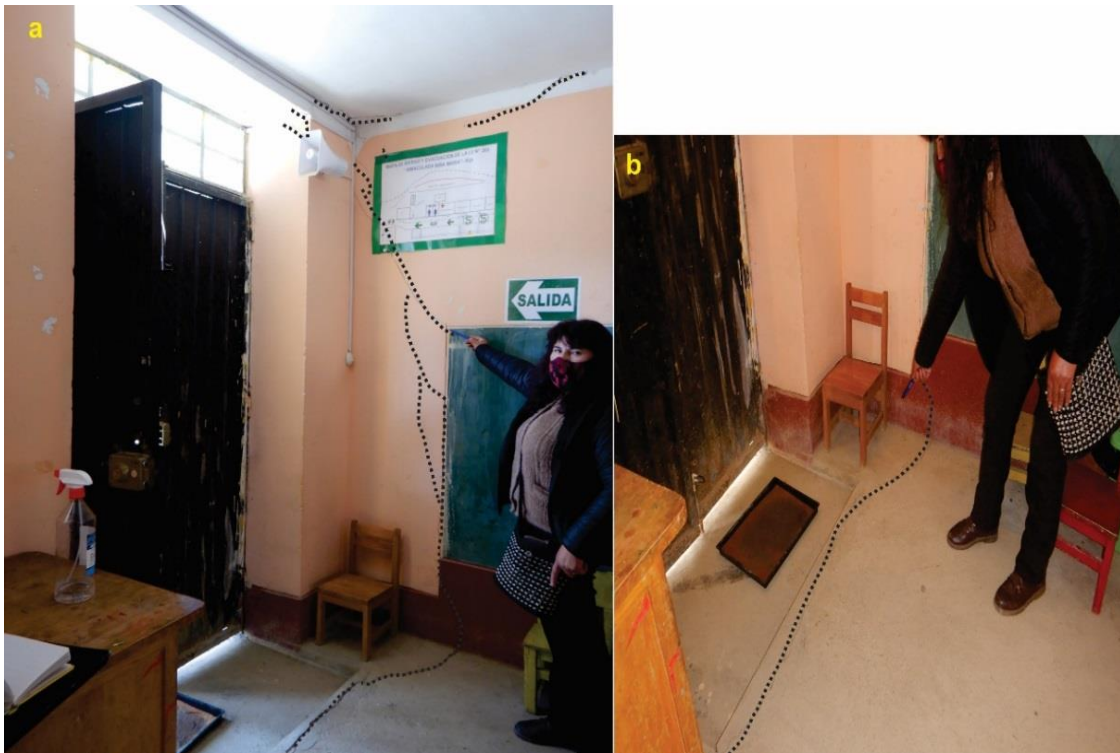
**Figura 16.** El primer ambiente presenta agrietamientos menores a 0.02 cm, con profundidades similares y longitudes de hasta 1m, en las paredes y pisos.

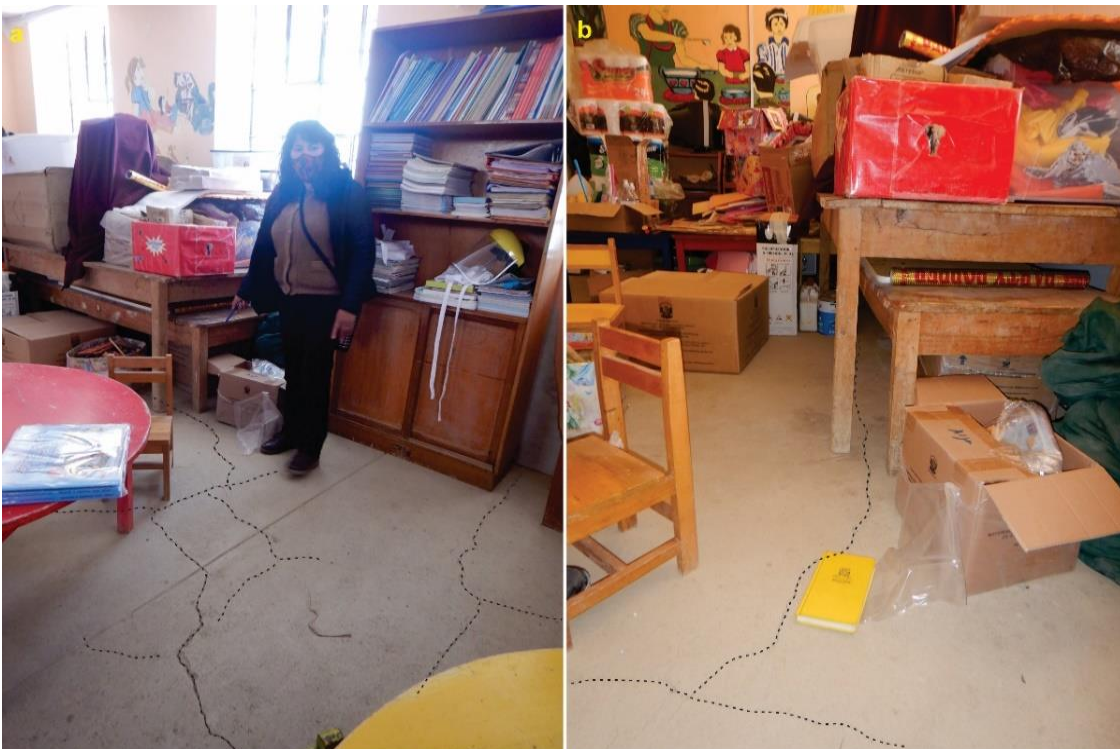
El segundo ambiente verificado presenta características similares, con agrietamientos en el piso y en el techo con aberturas de hasta 0.03 cm, profundidades de 0.02 cm y longitudes de hasta 1.20 m. Actualmente este ambiente, también se encuentra deshabitado por medida de seguridad, según indica la directora de dicha institución educativa (figura 17).

**Figura 17.** Ambiente deshabitado por medida de seguridad, debido a las presencias de agrietamientos en el piso y techo.

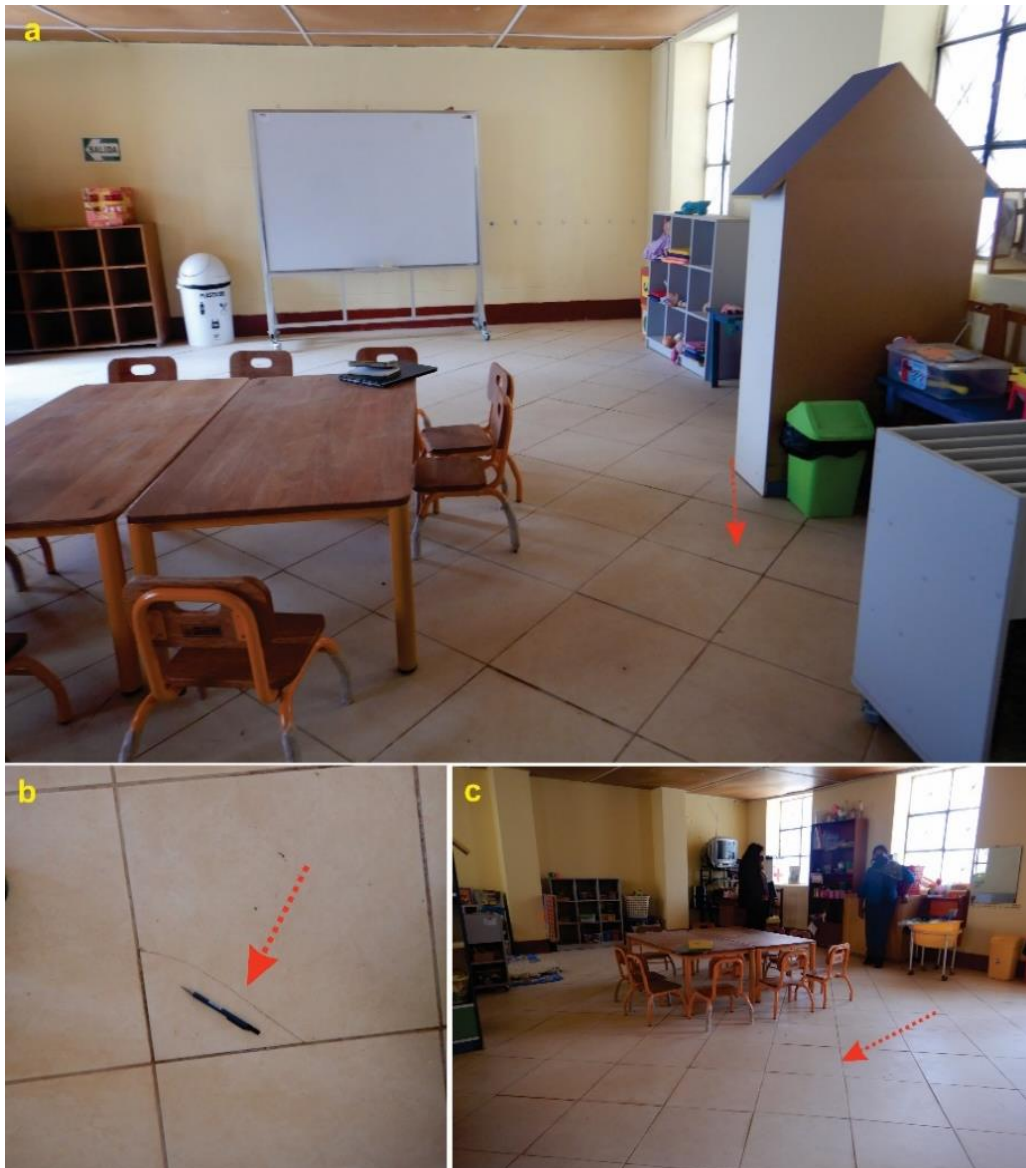
El último ambiente fue construido en el año 1990, la misma que cuenta con losetas en el piso (instalado el año 2018), donde se observó que algunas de estas, presentan rajaduras y a simple vista se observa un ligero desnivel del piso, por mala instalación de las losetas (figura 18).

**Figura 18.** En el tercer ambiente, aquí se pudo evidenciar que la loseta instalada hace dos años, ya presenta agrietamiento en el piso, también se observó que la loseta presenta un desnivel.

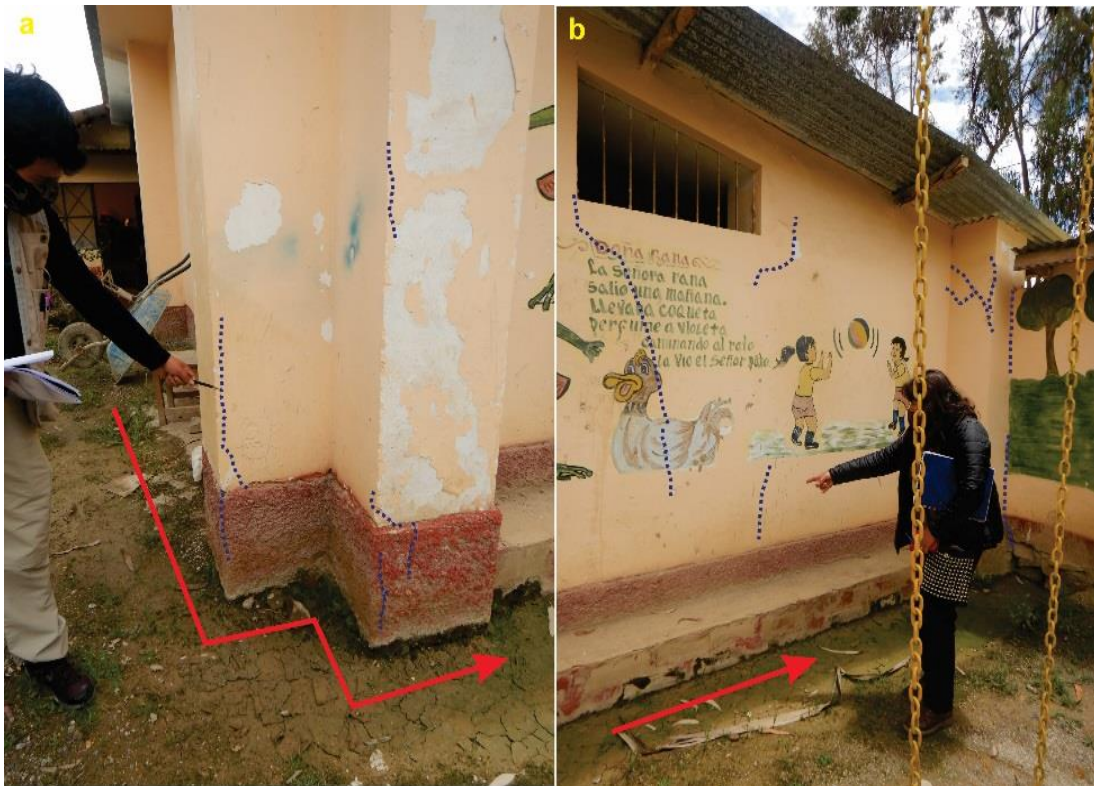
Por último, se pudo observar que la institución educativa, no cuenta con un drenaje pluvial adecuado, lo que hace que el terreno se sature.

**Figura 19.** Es importante mencionar que la pared de la institución presenta humedad, esto se debe a que el techo, no cuenta con canaleta de drenaje por donde discorra el agua de las lluvias, por consiguiente, se está generando empozamiento principalmente en temporadas de lluvias. Se recomienda la instalación de un canal.
