**Informe Técnico N° A7162**

# EVALUACIÓN DE PELIGROS GEOLÓGICOS POR FLUJO DE DETRITOS (HUAICOS) EN LOS ANEXOS TICAPAMPA Y OCONCHAY

Región Tacna  
Provincia Jorge Basadre  
Distrito Ilabaya

JUNIO  
2021

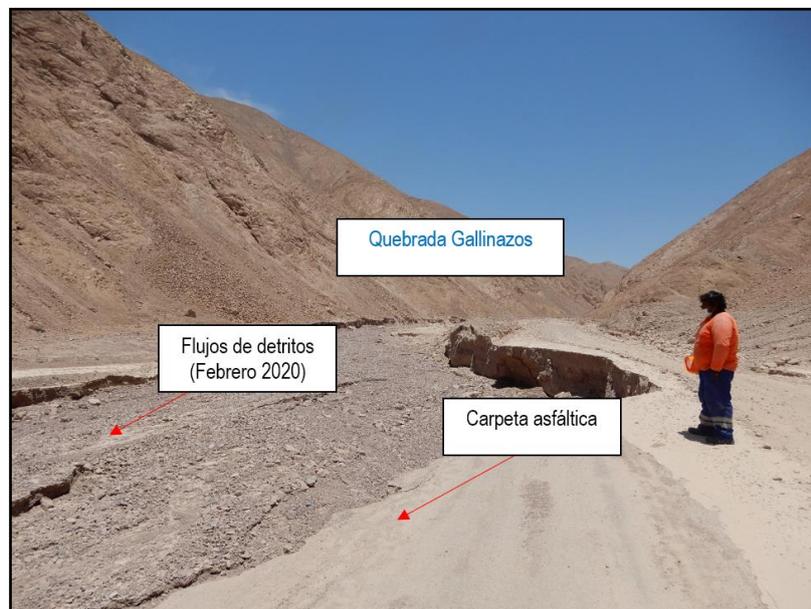
El flujo de detritos (huaicos), afectó a la vía de comunicación TA 571 (Sistema Nacional de Carreteras SINAC), la cual conecta la carretera de orden nacional Emp. PE-1S (Panamericana Sur), con la vía TA 104, del inventario vial del clasificador de rutas (D.S. N.º 011-2016-MTC).

Durante los trabajos de campo se evidenció que la estructura de la carpeta asfáltica de la vía fue dañada, se observa socavamiento, desde su base hasta la carpeta asfáltica; reduciendo el ancho efectivo de la calzada asfáltica y dificultando el normal tránsito vehicular, (figura 15).

**Figura 15.** Vista donde se observan los depósitos del flujo de detritos (huaicos), el cual afecto la estructura de la carretera TA 571 (Sistema Nacional de Carreteras SINAC). (coordenadas UTM E: 336533, N: 8066190).

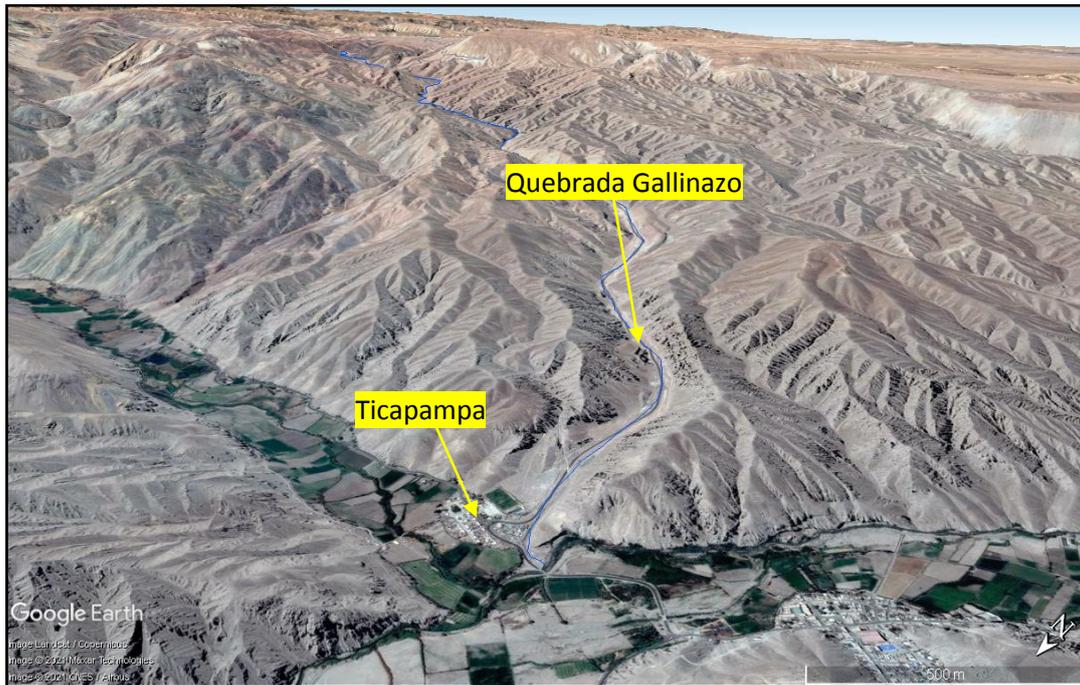
La zona urbana del anexo Ticapampa, se encuentra ubicada sobre un abanico de flujos de detritos (huaicos) antiguo, emplazados en la desembocadura de la quebrada Gallinazo, el cual tiene un ancho de 300 m en la parte alta - media y baja de esta cuenca, se evidencian flujos antiguos, además de recientes, ocurridos en los últimos años, (figura 16).

**Figura 16.** Muestra la quebrada Gallinazo y el anexo Ticapampa.

1. Canalizar el cauce de las quebradas Gallinazo y Oconchay, para que los flujos de detritos (huaicos) provenientes desde las partes altas fluyan libremente y no causen daños. La cual se debe realizar en base a volúmenes de flujos extremos que podrían generarse en lluvias intensas y excepcionales.

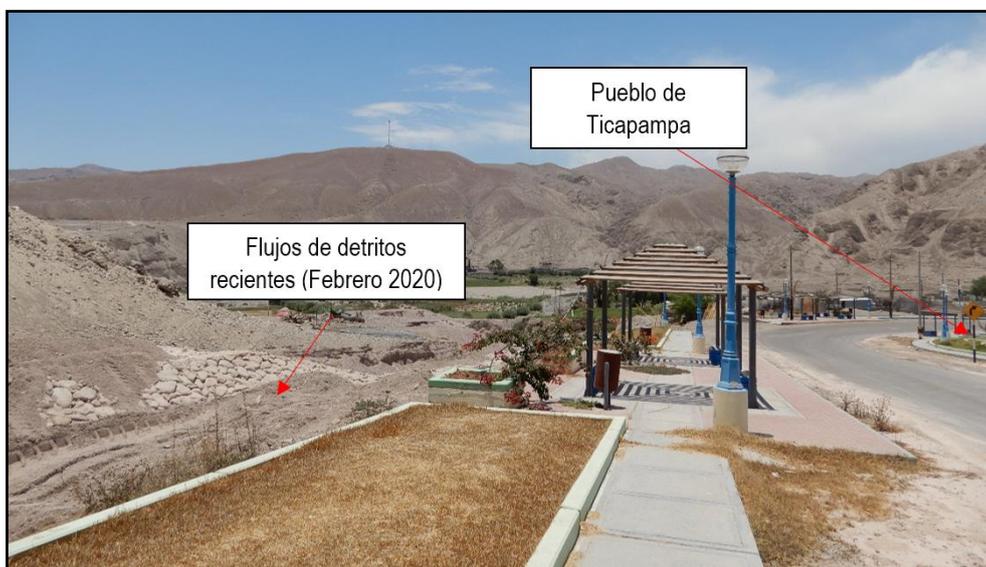
El cauce actual de la quebrada Gallinazo, pasa muy cerca de la zona urbana del anexo de Ticapampa, en este sector el cauce de la quebrada mide aproximadamente 10 metros. En el fondo del cauce aún se puede observar los depósitos del flujo de detritos (huaicos) ocurridos en el 2020, (figura 17).

**Figura 17.** Flujo de detritos (huaicos) del 2020, cerca de la zona urbana del anexo Ticapampa. (coordenadas UTM E: 336329, N: 8066976).

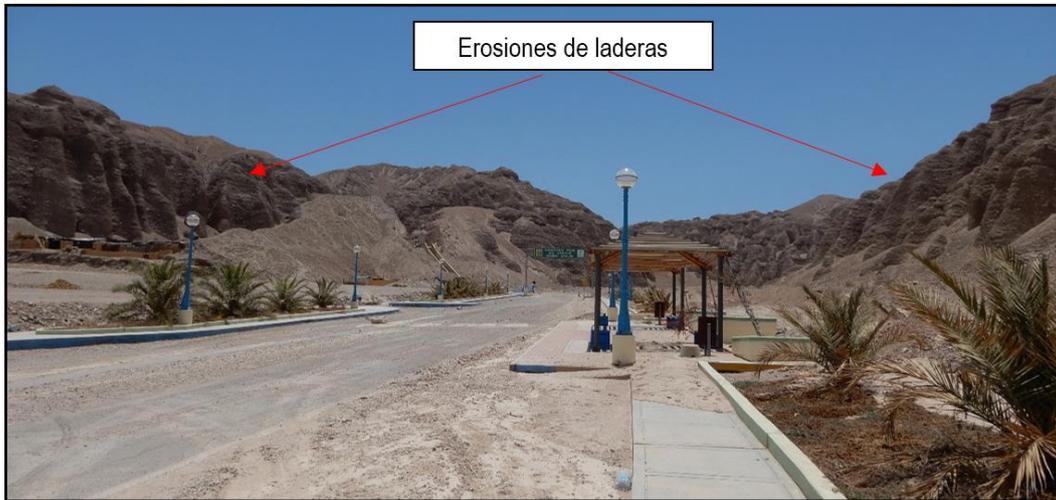
En los alrededores de la zona de estudio se observa procesos de erosión de laderas en (cárcavas), que aportan material al cauce de la quebrada Gallinazo, (figura 18). La roca donde ocurren estos procesos está conformada por conglomerados no consolidados, con matriz areno-limosa de la Formación Moquegua inferior, que, ante presencia de lluvia, el agua

erosiona la matriz lo cual acelera la formación de material suelto, esto contribuye a la carga de sedimentos para la quebrada. En las laderas se observa ausencia de vegetación, esto permite una rápida aceleración de la erosión de laderas.

**Figura 18.** Erosiones de laderas en ambas márgenes de la quebrada Gallinazos. (coordenadas UTM E: 336337, N: 8066712).

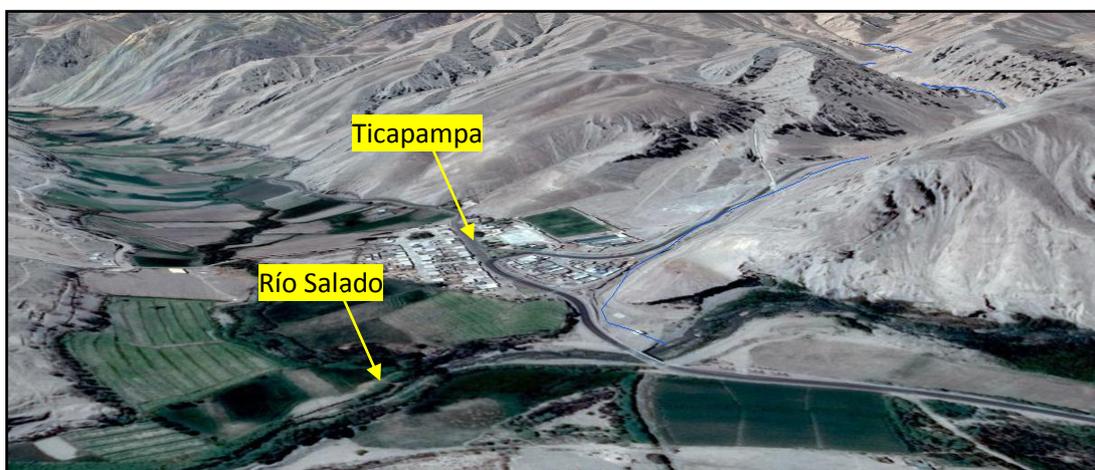
En las márgenes del río Salado se observan zonas con derrumbes donde aflora la Formación Moquegua. Conformado por conglomerados. Las pendientes de las laderas en esta zona tienen más de 20°, en la parte baja de la zona urbana de Ticapampa pasa el río Ilabaya que localmente es denominado río Salado (figura 19).

**Figura 19.** Río salado que pasa por la parte baja del anexo Ticapampa.

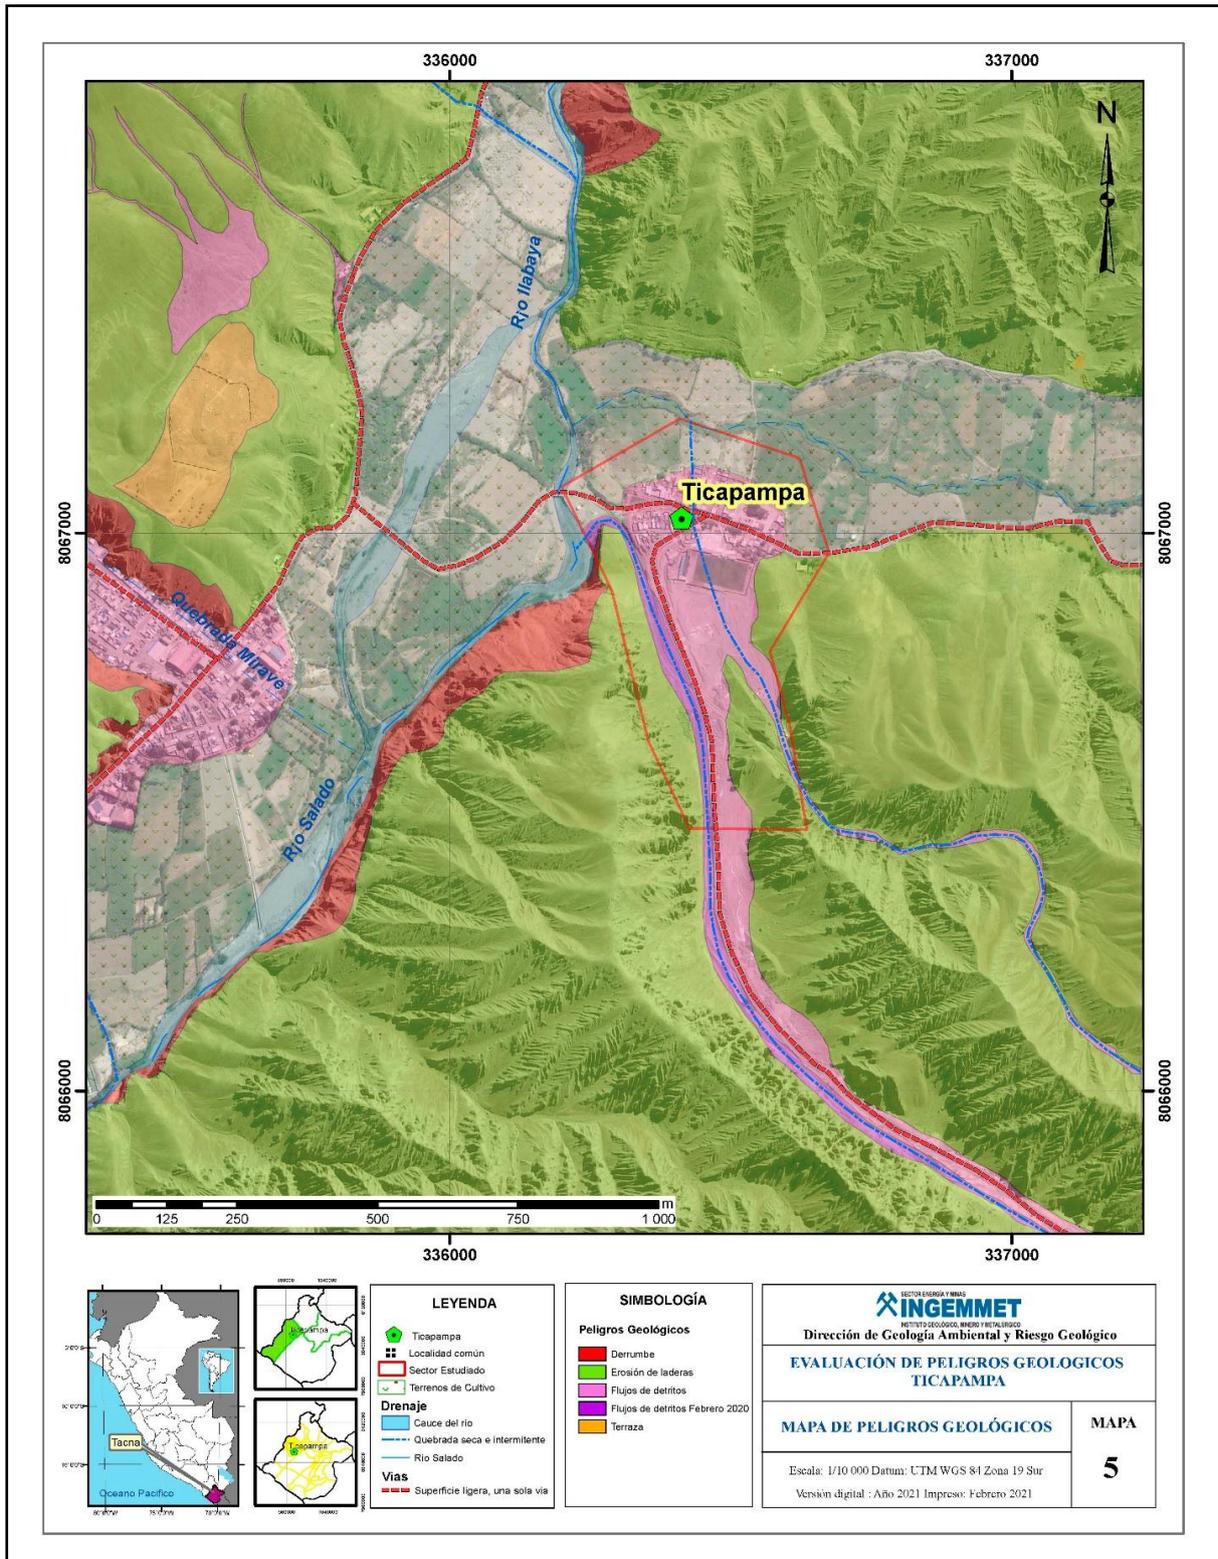
Figura 20. Cartografía de peligros geológicos en el sector de Ticapampa.

- Abanico aluvial posee un ancho de hasta 300 m.
- Cauce actual de la quebrada Gallinazo en la parte baja llega a medir 10 m.
- Longitud de la cuenca es 15 km.
- Área que cubre el flujo en la zona de estudio es aproximadamente 3600 m<sup>2</sup>.

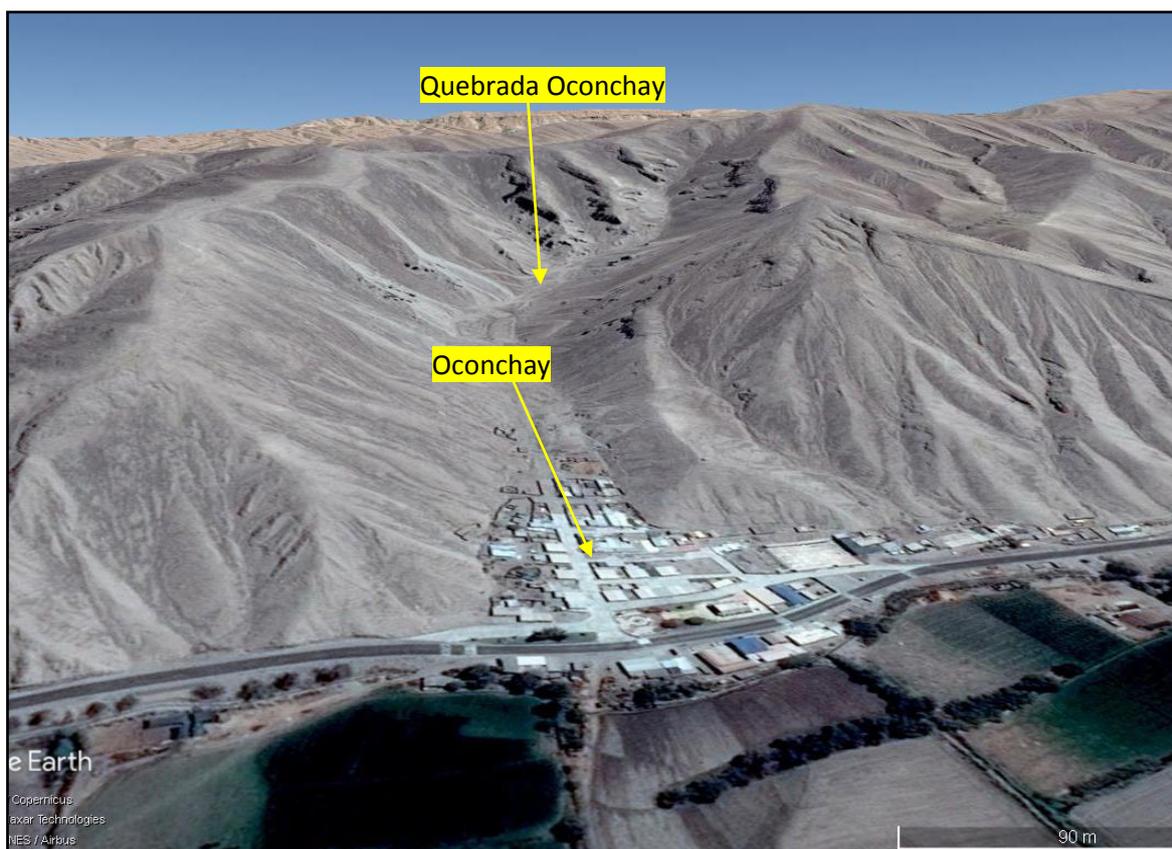
A 50 metros al este y al oeste de la quebrada Oconchay se encuentran otras quebradas que tienen una longitud entre 500 y 600 m y en su desembocadura termina en forma de abanico con un ancho de 40 y 50 m respectivamente.

En estas quebradas se observan evidencias de flujos de detritos (huaicos) antiguos, que en tiempos de lluvias intensas, transportan sedimentos hasta los abanicos ubicados en la parte baja.

**Figura 21.** Muestra el anexo de Oconchay y la quebrada del mismo nombre.

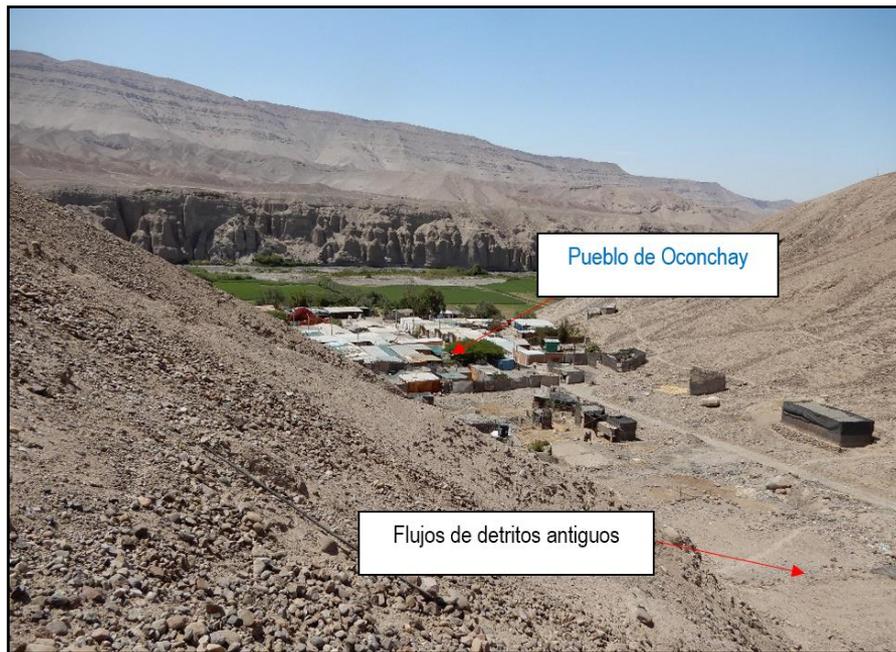
La zona urbana del anexo Oconchay se encuentra asentado sobre flujo de detritos antiguos (figura 22). Según declaraciones de los pobladores, hace 40 años observaron un huaico de gran volumen, que descendió por la quebrada Oconchay. Además, en febrero de este año, descendió por esta quebrada un huaico de bajo volumen que afectó viviendas localizadas dentro del cauce de la quebrada.

**Figura 22.** Pueblo de Oconchay asentado sobre depósitos de flujos de detritos (huaicos) antiguos (coordenadas UTM E: 329500, N: 8061519).

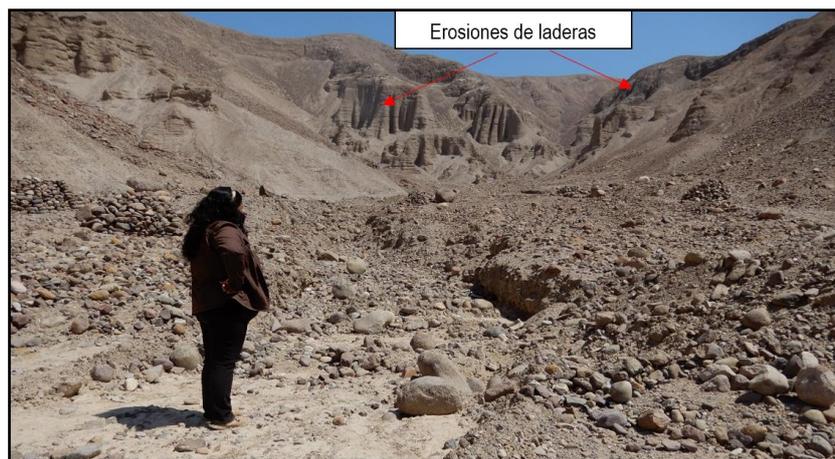
En las laderas del anexo Oconchay, se observan procesos de erosiones de laderas (cárcavas), que aportan material al cauce de la quebrada, (figura 23). La roca donde ocurren estos procesos está conformada por conglomerados, no consolidados, con matriz arenolimsa de la Formación Moquegua Inferior; así como areniscas, limolitas y lodolitas intercaladas con lentes de yeso de la Formación Millo, que, ante la presencia de lluvias, el agua erosiona estos materiales lo cual acelera la formación de material suelto, esto contribuye a la carga de sedimentos para la quebrada. Las laderas de la quebrada Oconchay tienen pendientes que varían entre 30° a 50°.

**Figura 23.** Erosiones de laderas en la parte alta de la quebrada Oconchay. (coordenadas UTM E: 329472, N: 8061502).
