**Informe Técnico N° A7164**

# EVALUACIÓN DE PELIGROS GEOLÓGICOS EN EL ANEXO JAYO

Región Apurímac  
Provincia Aymaraes  
Distrito Chalhuanca

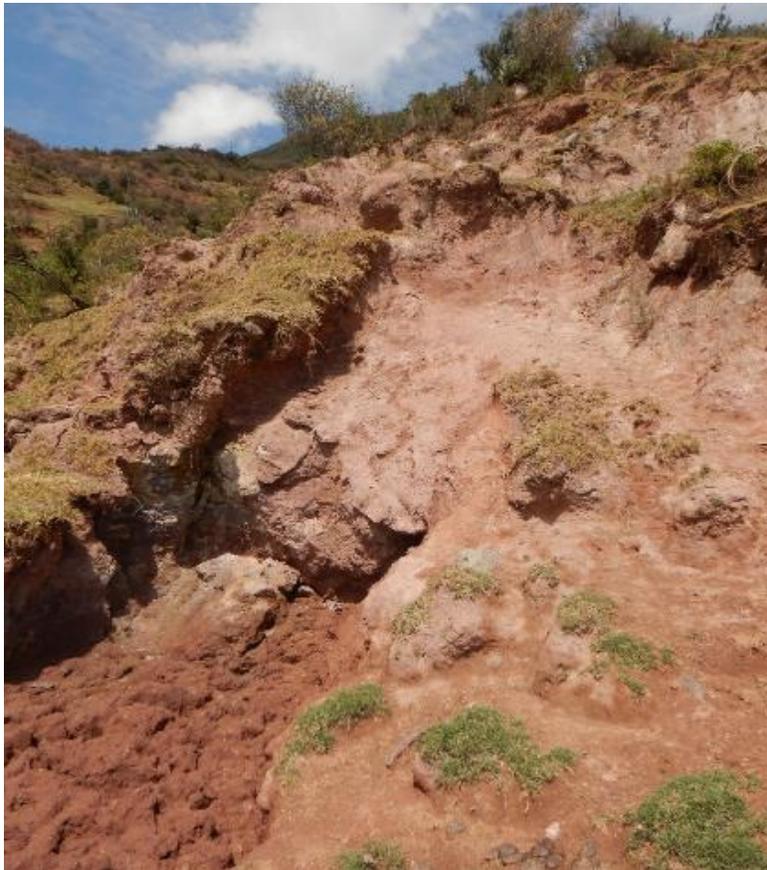
**Fotografía 1.** Vista al noroeste del anexo Jayo, ubicado entre las coordenadas UTM N8418647, 684458 E. Sustrato rocoso conformado por areniscas de coloración rojizo de la Formación Murco, con presencia de aguas subterráneas.

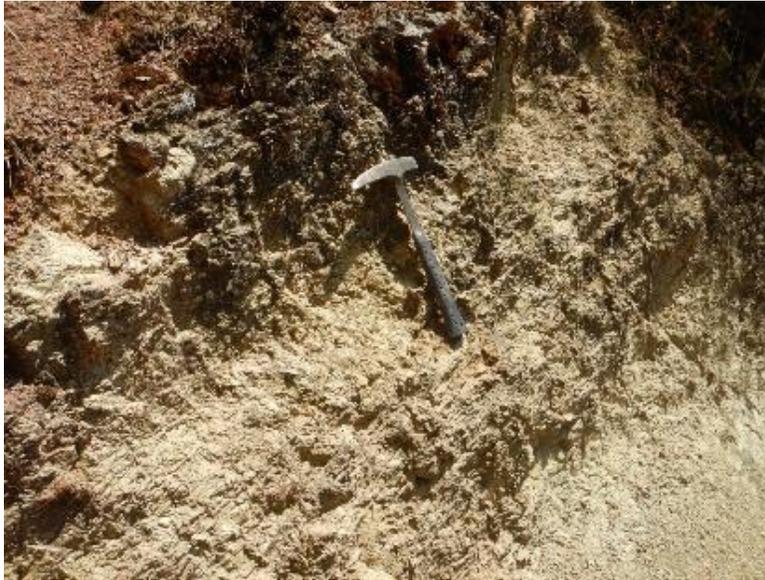
En la zona evaluada, tanto las areniscas como las limoarcillitas y limolitas se encuentran altamente meteorizadas, es decir más del 50% está descompuesta y/o desintegrada (fotografía 1); así mismo se encuentran muy fracturadas, con espaciamientos muy próximas entre si (0.30 – 0.05 m) y con aberturas menores a 0.03 m. Estas últimas se encuentran en la parte inferior de las areniscas tal como se observa en la fotografía 2.

**Fotografía 2.** Limoarcillitas de coloración beige. Se presenta muy fractura, con espaciamentos muy próximas entre sí y aberturas menos a 0.03 m.

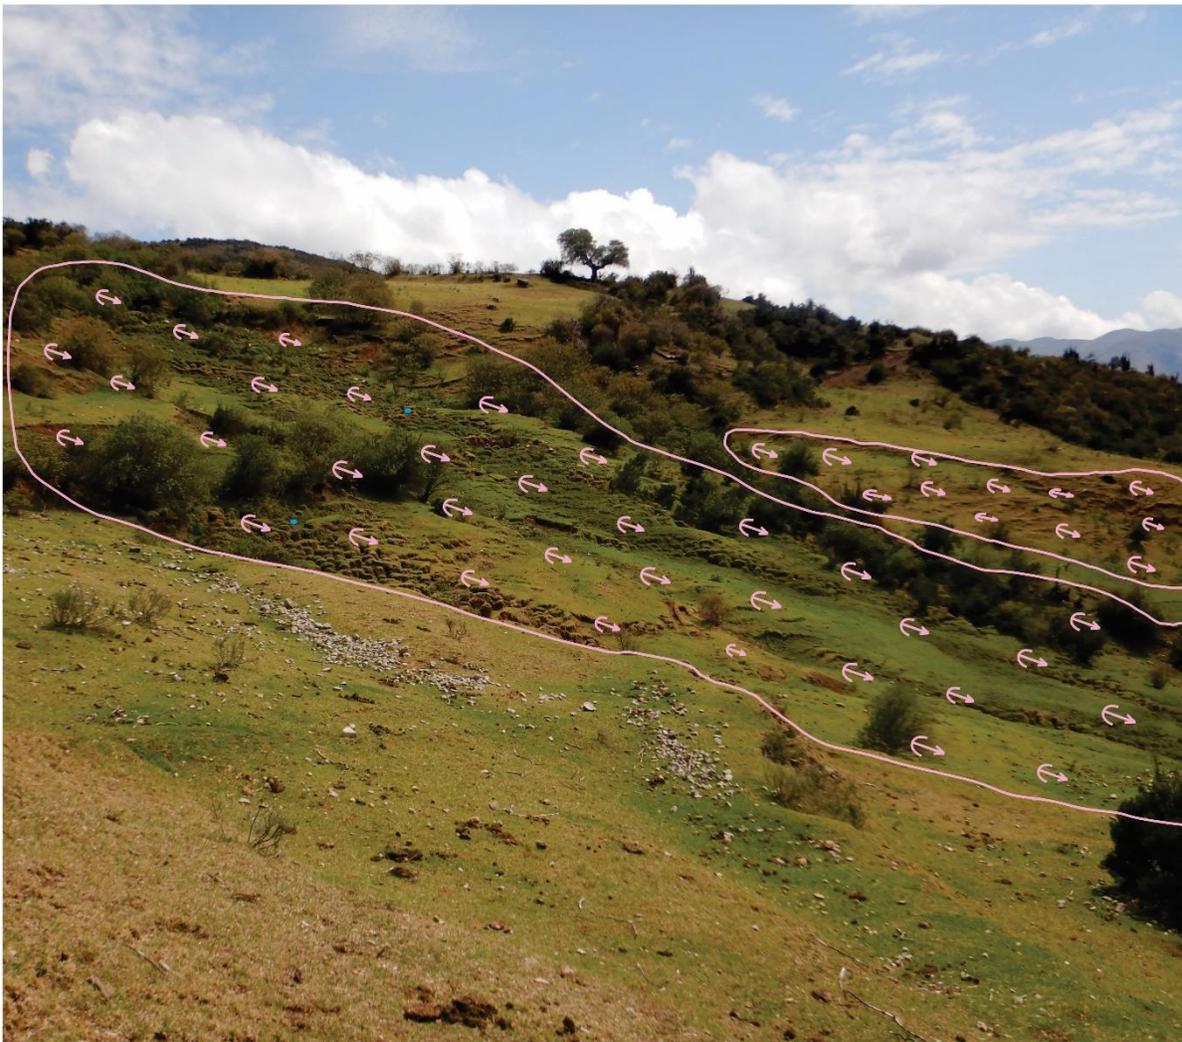
El evento afectó cultivos de papa y maíz (figura 14); así como, un tramo de 2 m de canal de regadío, el cual no presenta revestimiento.

**Figura 13.** Vista donde se observa reptación de suelos, (R1 y R2) que afecta cultivos, es importante mencionar que en el sector se observó manantes de agua subterráneas (puntos de color azul), las cuales discurren por gravedad en dirección hacia al sur. Fotografía ubicada entre las coordenadas UTM 8418679 N, 684422 E, con una altitud de 3410 m s. n. m.

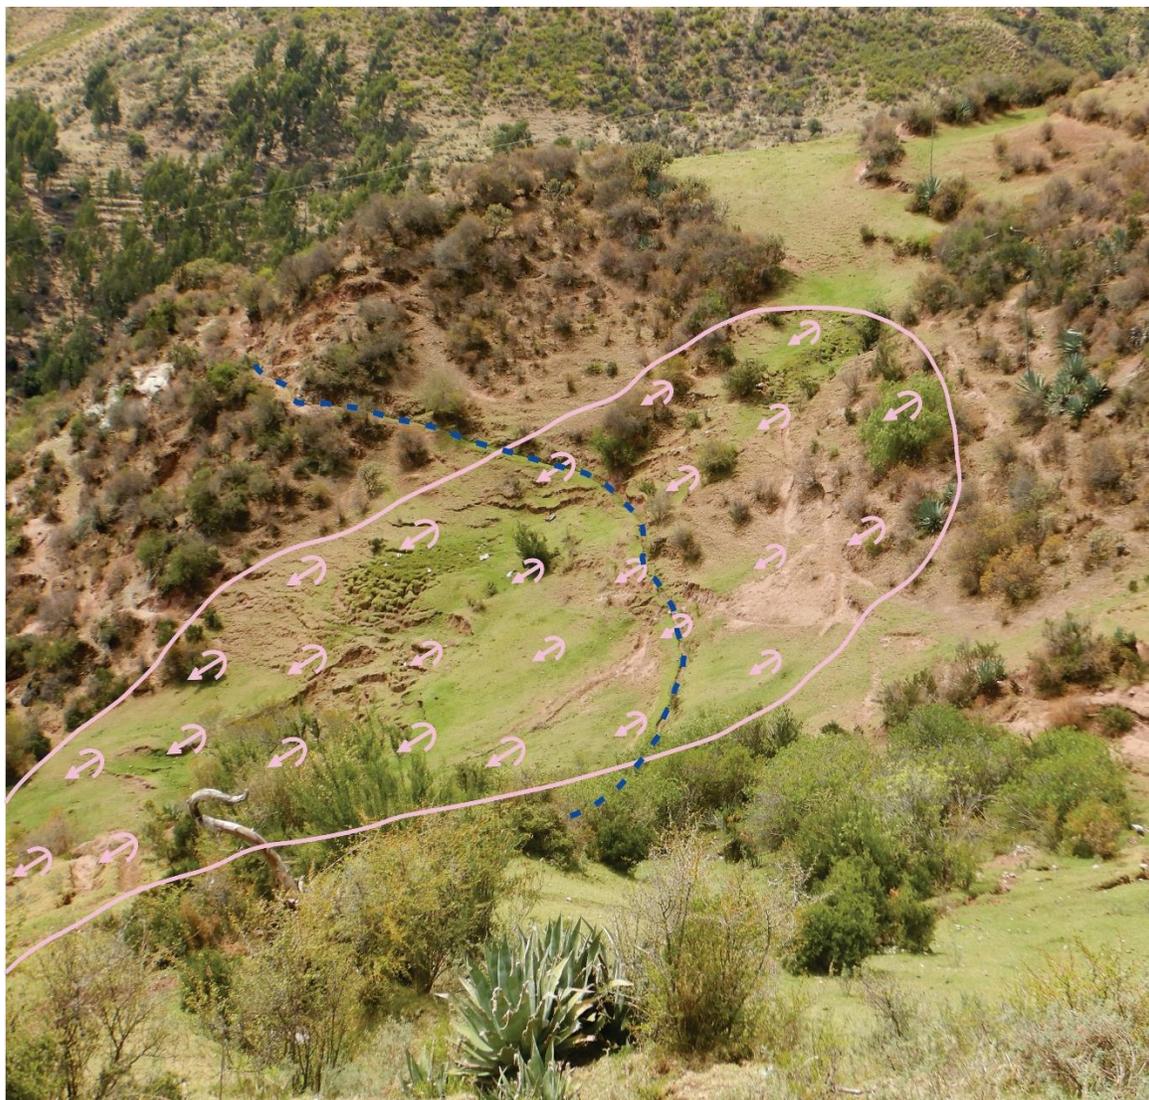
**Figura 14.** Vista al sur este donde se observa reptación de suelos (R3), la misma que afecta un camino de herradura (delimitada con una línea separada de color azul).

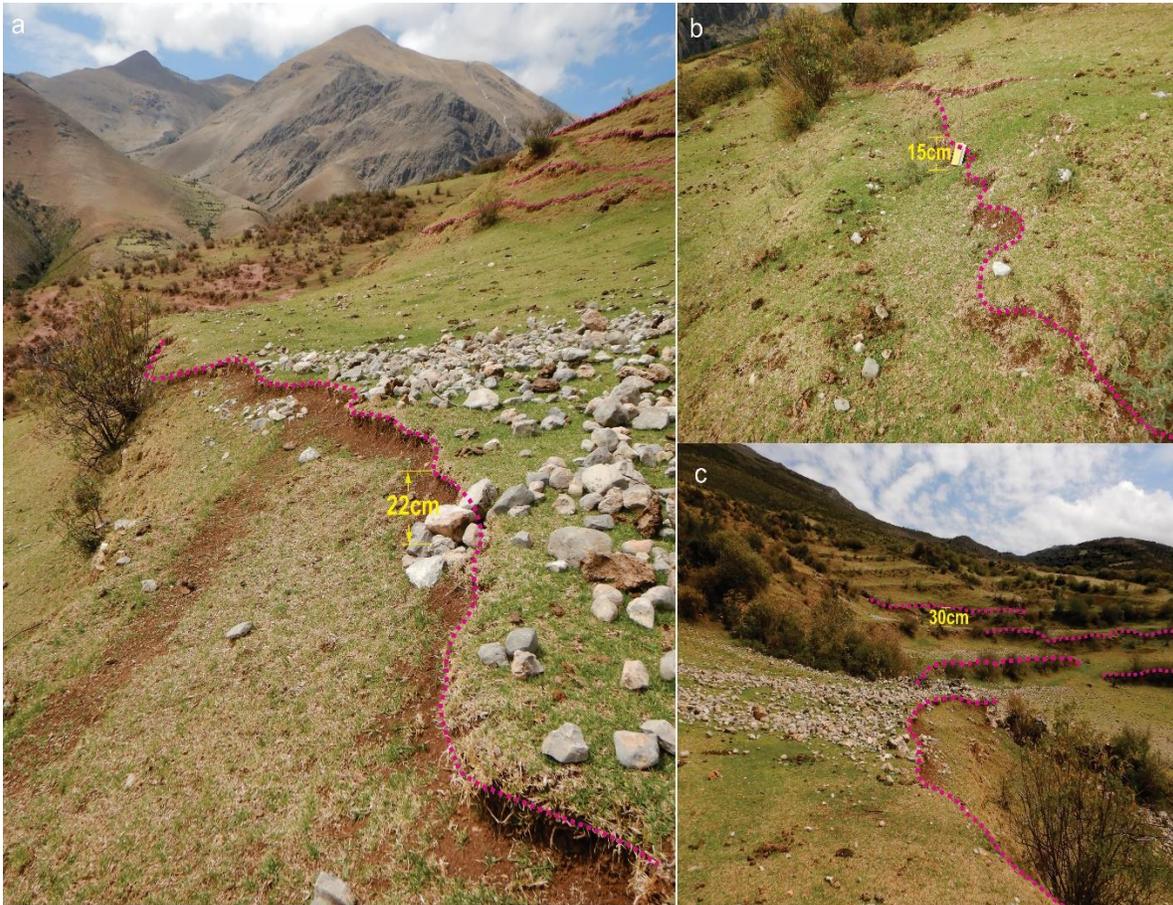
Así mismo en este sector se observó la presencia de irregularidades en el terreno, generando saltos entre 0.10 a 0.30 cm, con longitudes de hasta 25 m (figura 15)

**Figura 15.** Se observa saltos de 0.10 a 0.30 cm con dirección sureste, delimitadas con líneas de color rosado.

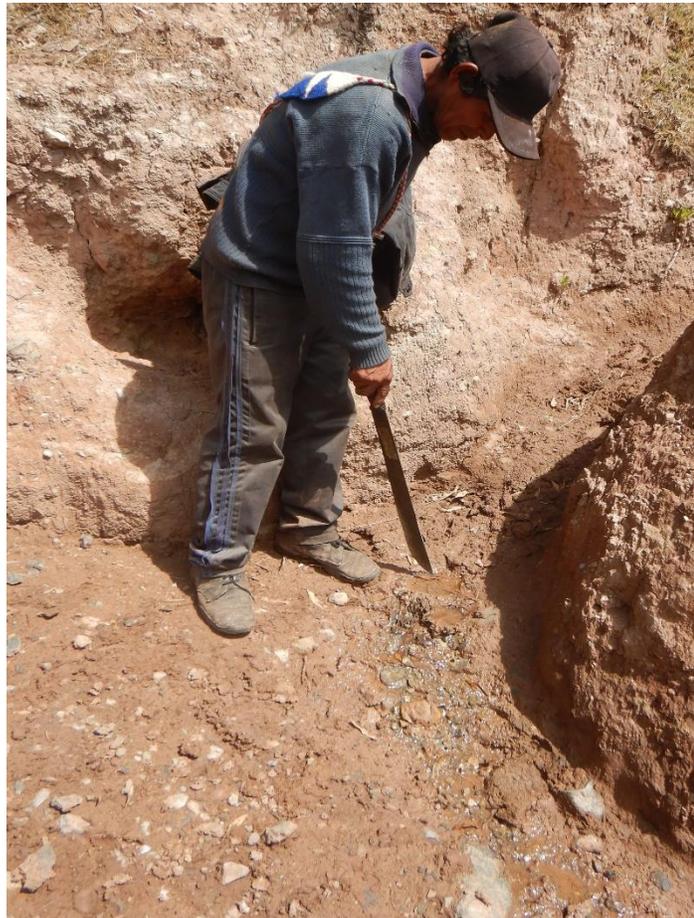
**Fotografía 3.** Vista donde se observa emanación de aguas subterránea. Fotografía ubicada entre las coordenadas UTM8418669 N, 684455 E con una altitud de 3404 m s.n.m

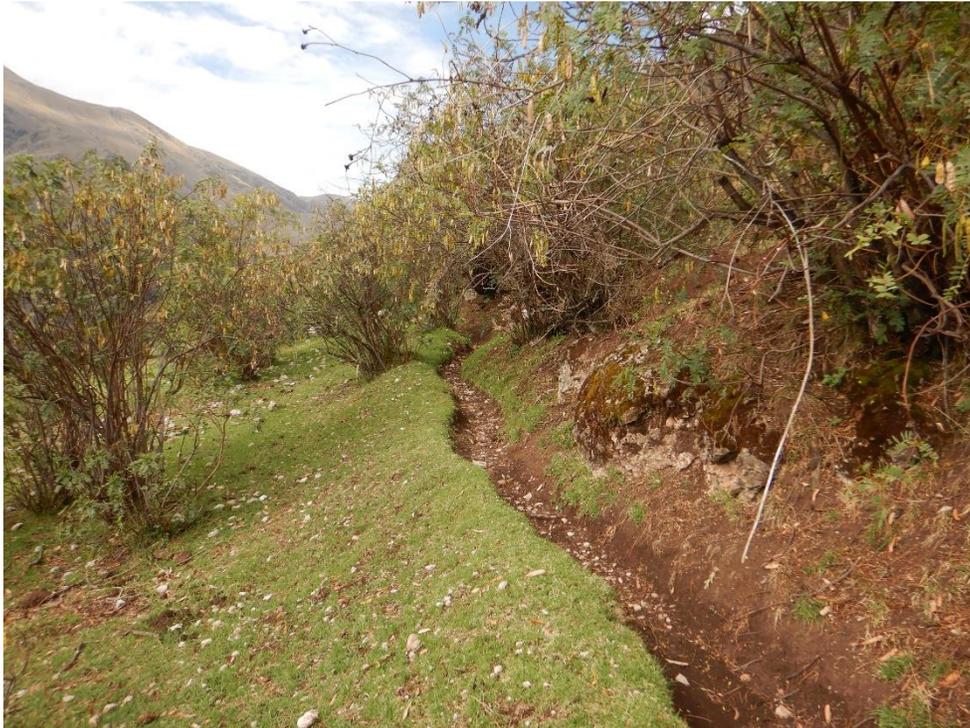
- **ANTRÓPICA:** Los canales usados para el regadío de los terrenos de cultivo, distribuidos a lo largo del área de estudio, las cuales no cuentan con revestimiento (fotografía 4).

**Fotografía 4.** Se observa canales de regadío sin revestimiento, tienen un ancho de 0.35 cm, con profundidades varias de 0.25 a 0.30 cm. La misma que se encuentra en las coordenadas UTM 8418700N, 684524 E, con una altitud de 3392 m s.n.m.

- ANTRÓPICA: Los canales sin revestimiento usados para el riego de los terrenos de cultivo, distribuidos a lo largo del área de estudio debido a la infiltración del agua saturan el subsuelo (fotografía 4).

- 1) Implementar un sistema de drenaje mediante canales impermeabilizados y evitar la filtración de aguas al subsuelo (anexo 3).
- 2) Realizar trabajos de reforestación de laderas con fines de estabilización. En la selección de árboles deben contemplarse las características de las raíces, las exigencias en tipo de suelos y portes que alcanzarán versus la pendiente y profundidad de los suelos. También, se recomienda que las plantaciones se ubiquen al lado superior de las zanjas de infiltración con el objetivo de captar el agua y controlar la erosión (anexo 3).
- 3) Elaborar un estudio hidrogeológico de la zona, por profesionales con cocimiento y experiencia en el tema.

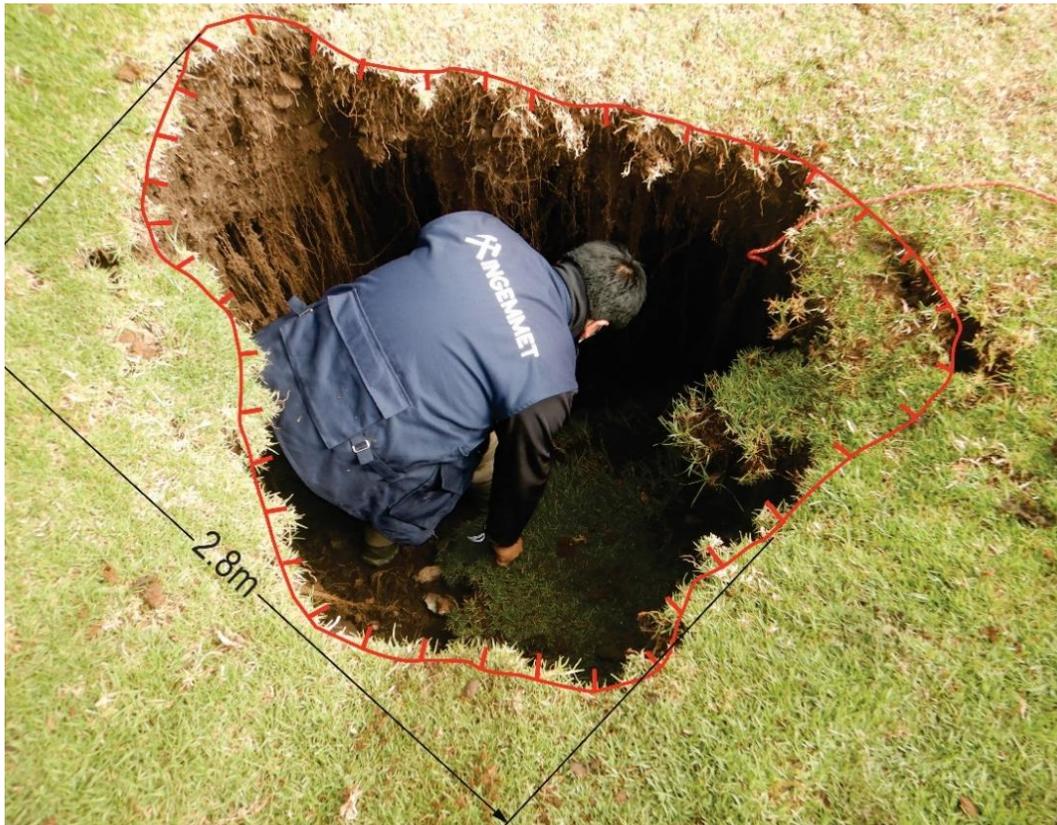
Es importante mencionar que próximo a este hundimiento se puede visualizar pequeñas deformaciones en el suelo, lo cual podría indicar la formación de nuevos eventos, los mismos que tienen medidas de 0.30 cm con profundidades máximas de 0.08 cm.

**Figura 17.** Personal de Ingemmet ingresando, para verificar el tipo de material (limo-arcilloso). El diámetro del hundimiento H1 es de 2.8 m. Estos terrenos son utilizados para el pastoreo de animales.

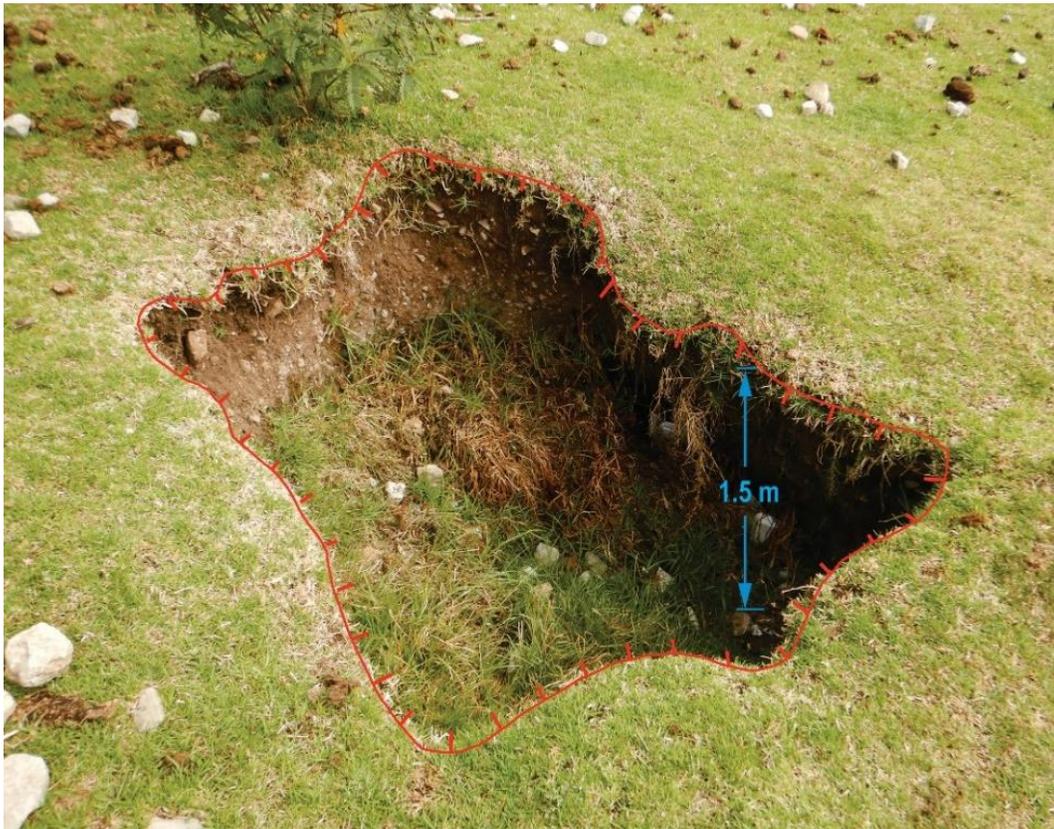
El hundimiento (H2), es un evento que se generó a mediados del año 2017. Tiene un diámetro de 2.2 m y una profundidad de 1.5 m. Los pobladores indicaron que, debido a estos procesos, cayó un animal, y a consecuencia de esto, se optó por rellenar el agujero con material de la zona (figura 18)

**Figura 18.** Vista de la dolina antigua, donde se observa que está a sido rellenada.

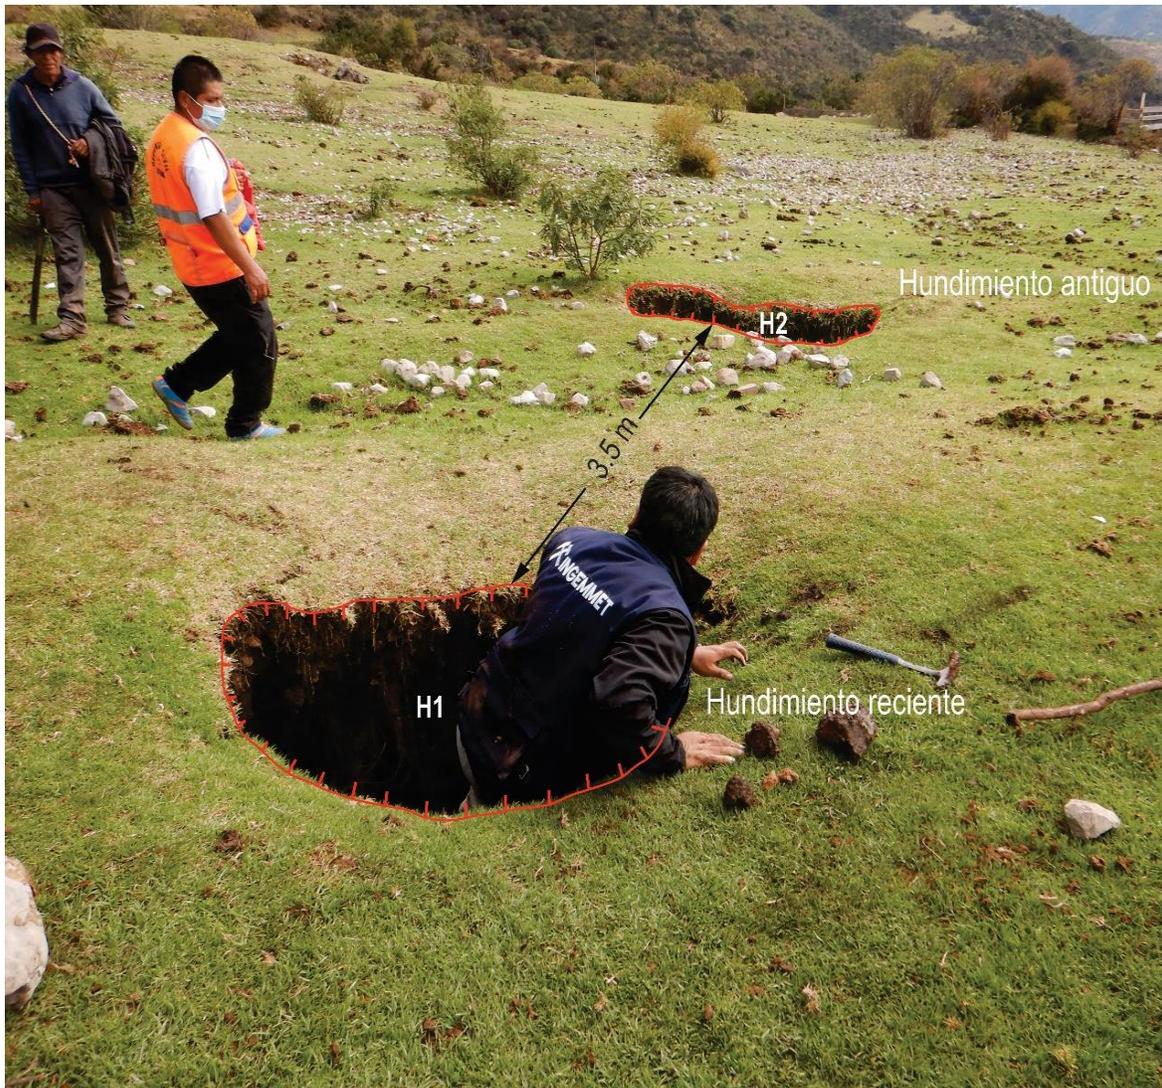
- Diámetro de las dolinas: 28 m (H1) y 2.2 m (H2).
- Profundidad: 2 m(H) y 1.5m (H2).
- Desgarre de cobertura.
- Zonas involucradas (pastizales de pastoreo).
- Saturación y asentamiento de suelo superficial.

**Figura 190.** Se aprecia las dolinas identificadas; antigua (H2), generada en el 2017 y el reciente (H1) generada en octubre del 2020, cabe mencionar que los eventos se encuentran a 3.5 m de distancia.

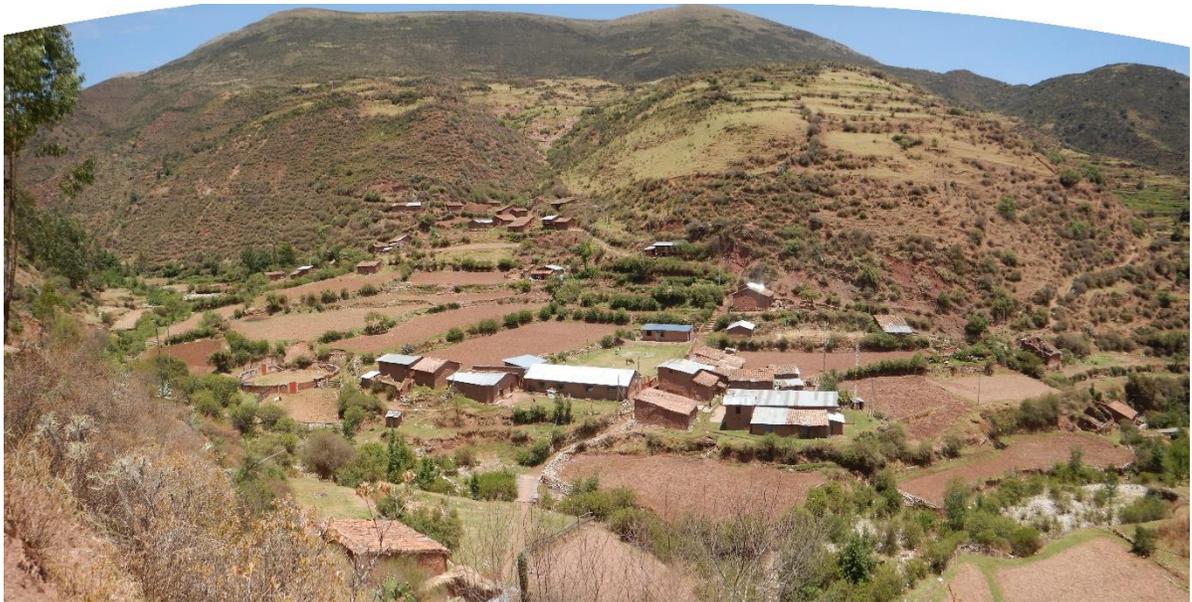
Se identificó un flujo de detritos antiguo, ubicado en la margen izquierda de la quebrada Jayo, donde asienta las viviendas del anexo Jayo, (Fotografía 5) ocurrido hace más de 30 años aproximadamente, su medida desde el ápice hasta el pie del flujo de 270 m, con ancho aproximado de 300 m, entre las coordenadas UTM 8418492 N, 684819 E. con una altitud de 3292 m s.n.m.

**Fotografía 5.** Visa donde se observa viviendas asentadas en un flujo antiguo.
