Informe Técnico N° A7165

EVALUACIÓN DE PELIGROS GEOLÓGICOS OCASIONADOS POR EL SISMO DEL 22 DE JUNIO DEL 2021 EN LA COSTA VERDE

Región Lima

Provincia Lima

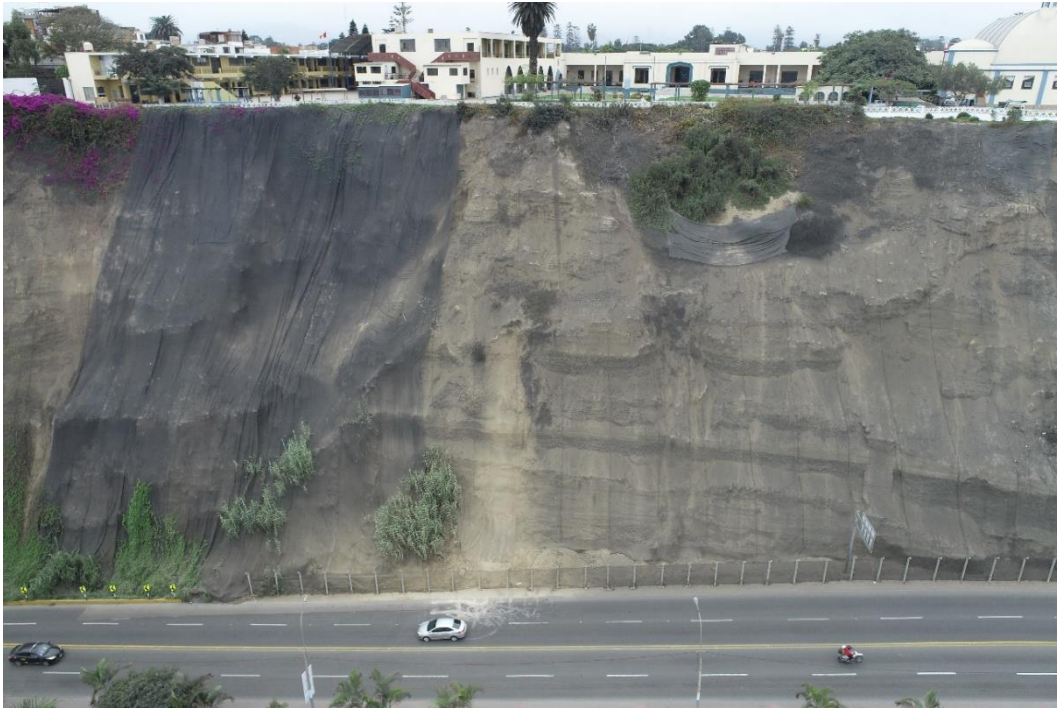
Punto 1: Corresponde a un derrumbe en el acantilado de la Costa Verde, con una altura de desprendimiento aproximado de 25 m, la forma de su zona de arranque es irregular y continua, causando la ruptura de la malla de seguridad, y la obstrucción temporal de la Av. Malecón Grau en un tramo de 5 m. Actualmente el material detrítico depositado en la vía, fue removido y se ha normalizado el tránsito en el sector, (fotografía 1).

Fotografía 1: Derrumbe ubicado en la Av. Malecón Grau - Frente a playa Agua Dulce.

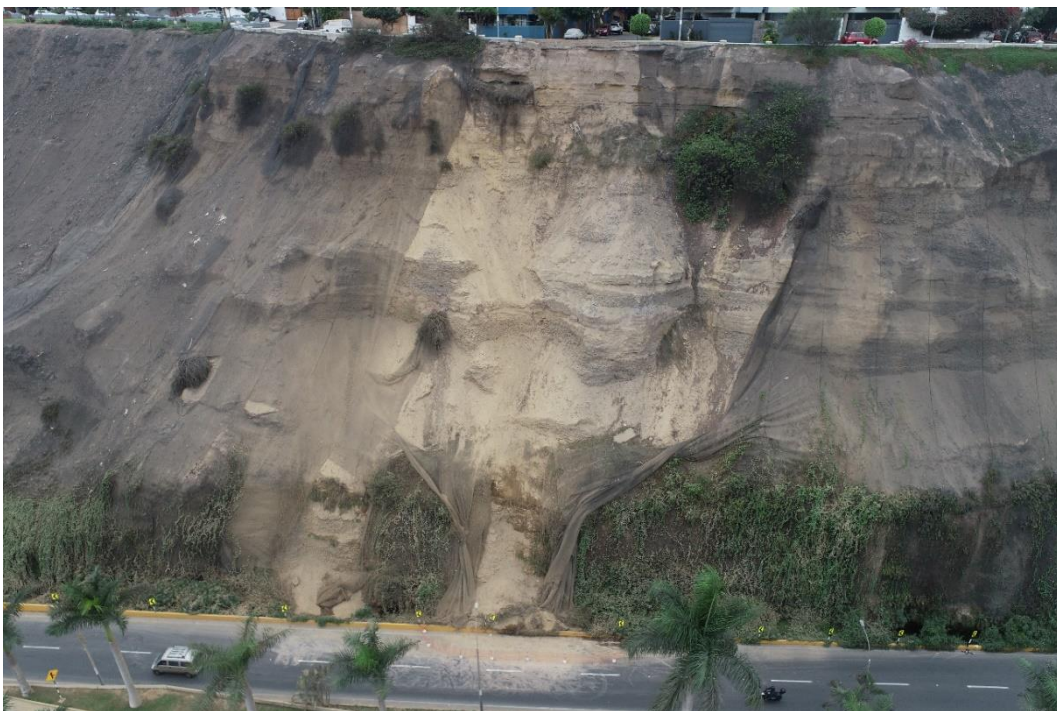
Punto 2 y 3: Derrumbes continuos con alturas de arranque de 44 y 18 m aproximadamente y evidencias de desprendimientos metros más arriba, la forma de su zona de arranque es irregular y discontinua; estos han causado la ruptura de la malla de seguridad, y la obstrucción temporal de la Av. Malecón Grau en un tramo de 20 m. Al momento de la inspección la vía se encontraba restringida al paso vehicular, en el tramo mencionado, (fotografía 2).

Fotografía 2: Derrumbes 2 y 3 continuos, cuyo efecto principal ha causado la ruptura de la malla de seguridad, y la obstrucción temporal de la Av. Malecón Grau en un tramo de 20 m

Las características del derrumbe en el punto 2 son las siguientes:

- Configuración geomorfológica del área: acantilado
- Pendiente del acantilado: en la base alcanza los 60° y en la parte superior un promedio de 80°.
- Cobertura vegetal: ausente en la zona.
- Altura de la zona de desprendimiento: 44 m
- Forma de la zona de arranque: Irregular y discontinua
- Principal afectación: Obstrucción temporal de la Av. Malecón Grau (primer carril próximo al acantilado) en un tramo de 20 m.

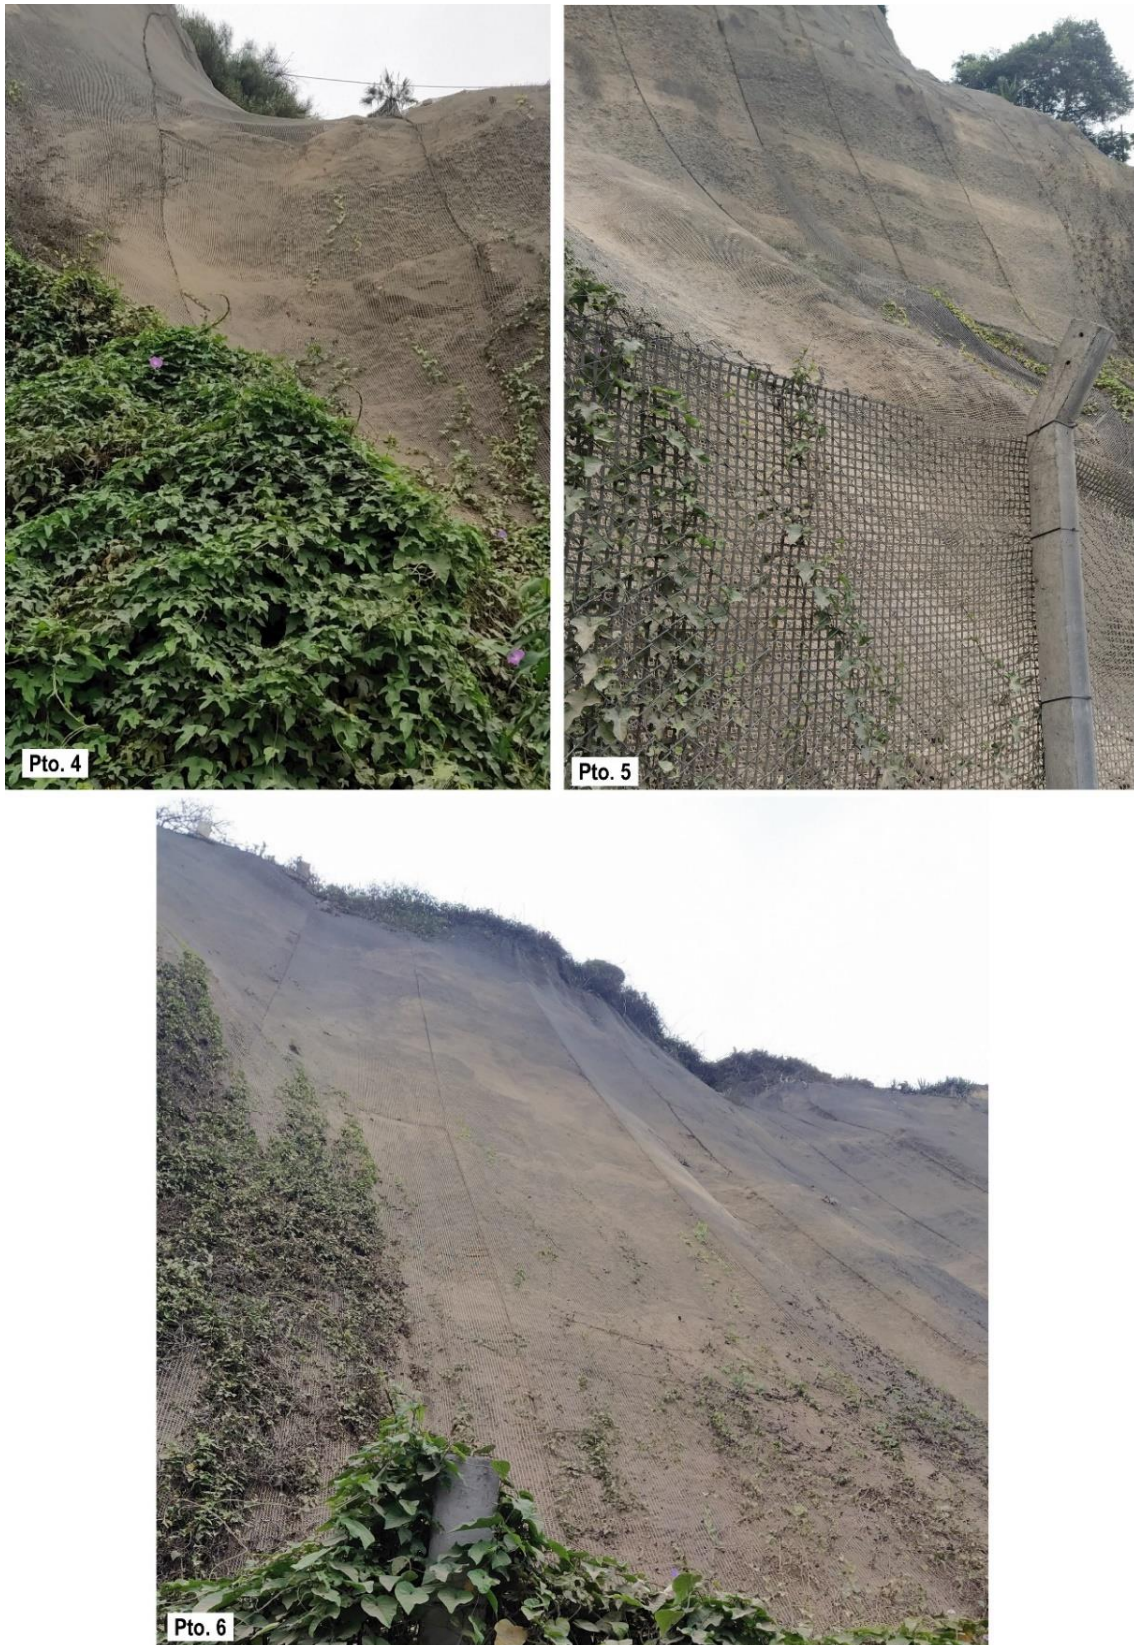
Puntos 4, 5 y 6: pequeñas ocurrencias de caída de rocas con alturas de arranque de 12, 24 y m, no se evidencian daños relevantes en el área más que el desgaste de la malla de seguridad, que cumplió su objetivo y retuvo el material detrítico evitando que llegue a la vía principal, (figura 3).

Figura 3: Ocurrencias de caídas de rocas registradas en campo ubicadas en el circuito de playas frente a las playas Sombrillas (Punto 4) y Yuyos (Puntos 5 y 6).

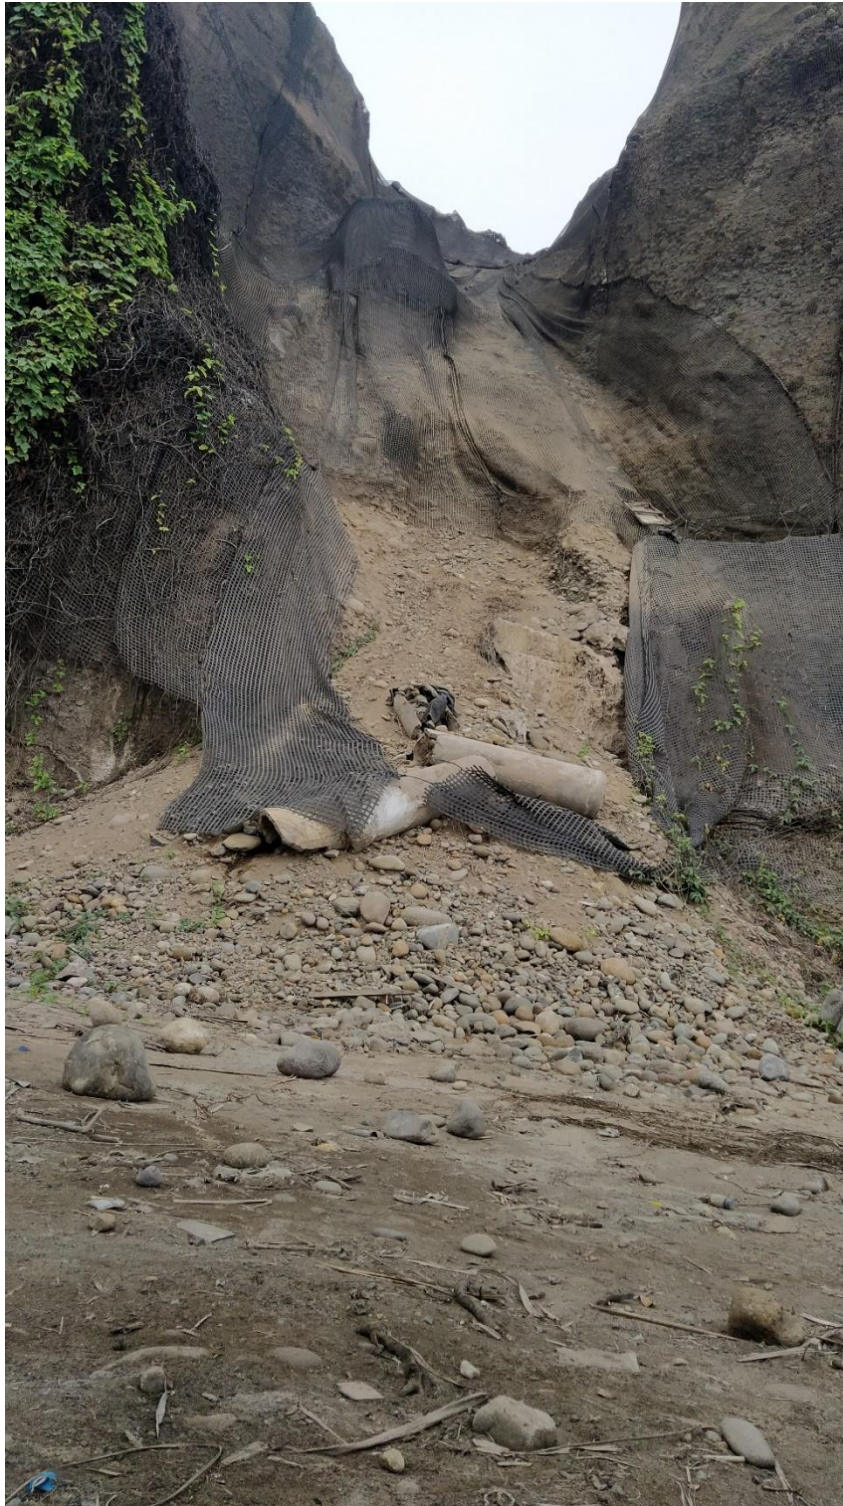
Punto 7. Derrumbe de dimensiones pequeñas (menor a 2 m³), con una altura de desprendimiento de 3 m, zona de arranque irregular y discontinua, se evidencia la ruptura de la malla de seguridad, sin embargo, el material no llegó a la vía principal, el depósito llegó hasta el pie del talud y un muro de seguridad adicional, formando un pequeño cono de detritos (fotografía 3).

Fotografía 3: Derrumbes de dimensiones pequeñas ubicado en el circuito de playas - Frente a la playa Los Pavos. Obsérvese la ruptura de las geomallas de protección.

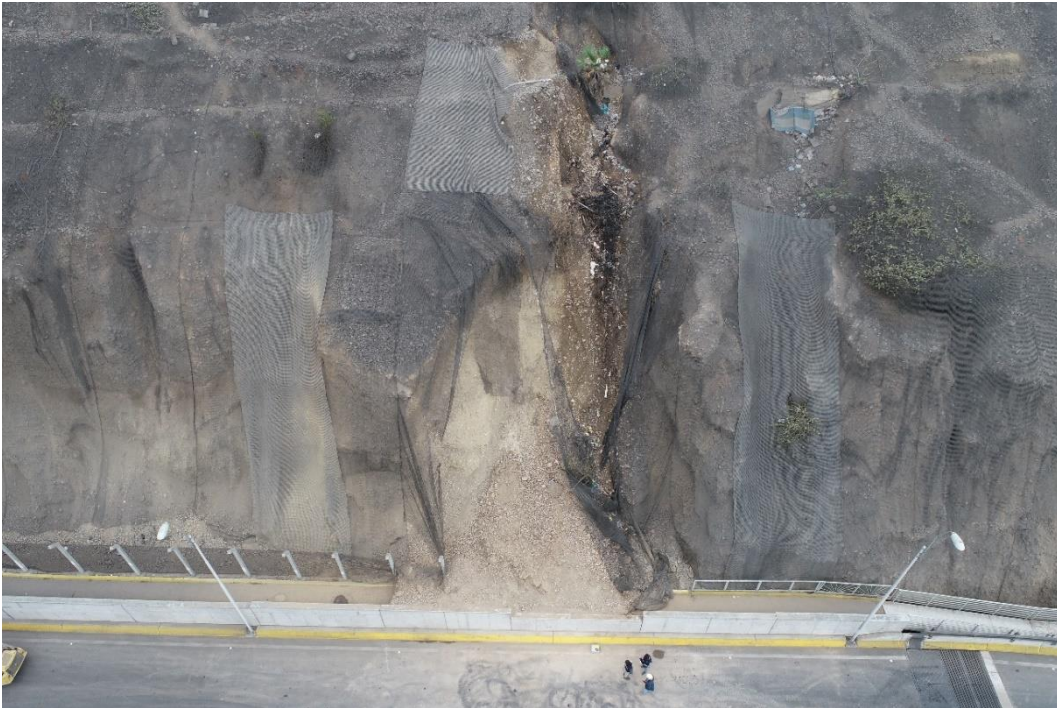
Punto 8: Derrumbe ubicado en el carril de subida del viaducto Armendáriz, presenta una altura de arranque de 25 m, la ruptura es irregular y discontinua. Ocasionó el rompimiento de la malla de seguridad y afectó la vía peatonal y vehicular en un tramo de 22 m, ocasionó el cierre temporal de ambos carriles. En el momento de la inspección se realizaban trabajos de limpieza y reacondicionamiento, para la normalización del tránsito (fotografía 4).

Fotografía 4: Derrumbe ubicado en el carril de subida del viaducto Armendáriz. Ocasionó la ruptura de la malla de seguridad y afectó la vía peatonal y vehicular en un tramo de 22 m.

Las características del derrumbe en el punto 8 son las siguientes:

- Configuración geomorfológica del área: acantilado
- Pendiente del acantilado: en la base alcanza los 55° y en la parte superior un promedio de 85°.
- Cobertura vegetal: ausente en la zona.
- Altura de la zona de desprendimiento: 25 m.
- Forma de la zona de arranque: Irregular y discontinua.
- Principal afectación: Obstrucción temporal de la calle: "Bajada Armendáriz" y el viaducto Armendáriz (paso peatonal) en un tramo de 22 m.

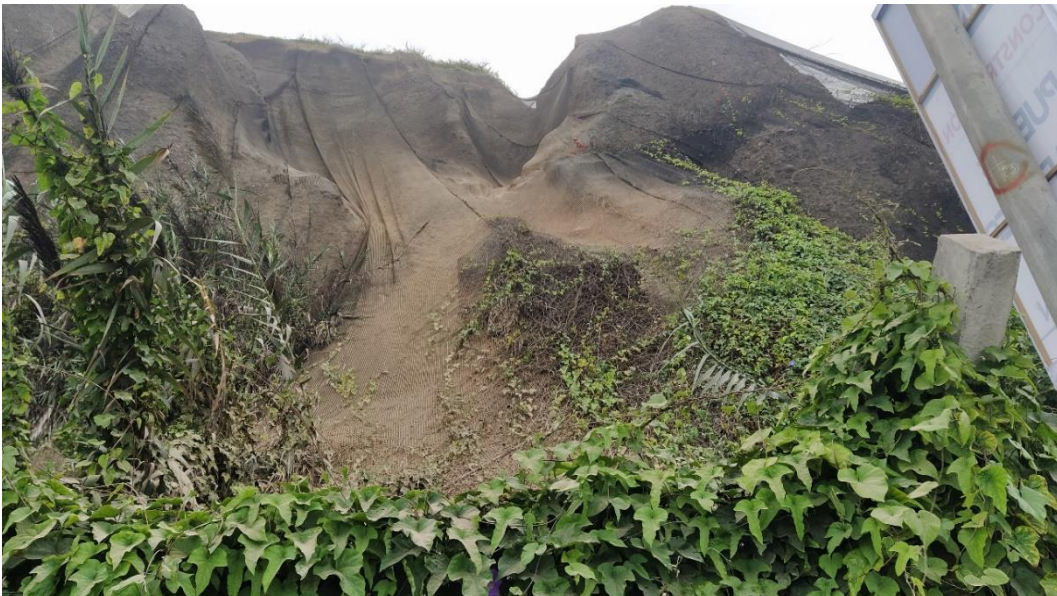
Punto 9: Ocurrencia de caída de rocas, presenta alturas de arranque de 21 m aproximadamente, no se evidencian daños relevantes en el área más que el desgaste de la malla de seguridad, (fotografía 5).

Fotografía 5: Caída de rocas ubicado en el Circuito de playas, frente a playa Redondo I, es de pequeña magnitud y no evidencia haber generado daños significativos.
