Opinión Técnica N° 007-2021

INSPECCIÓN GEOLÓGICA Y DE PELIGROS GEOLÓGICOS EN LA REPRESA HUAYLLAY

Región Cusco
Provincia Cusco
Distrito Poroy

Julio
2021

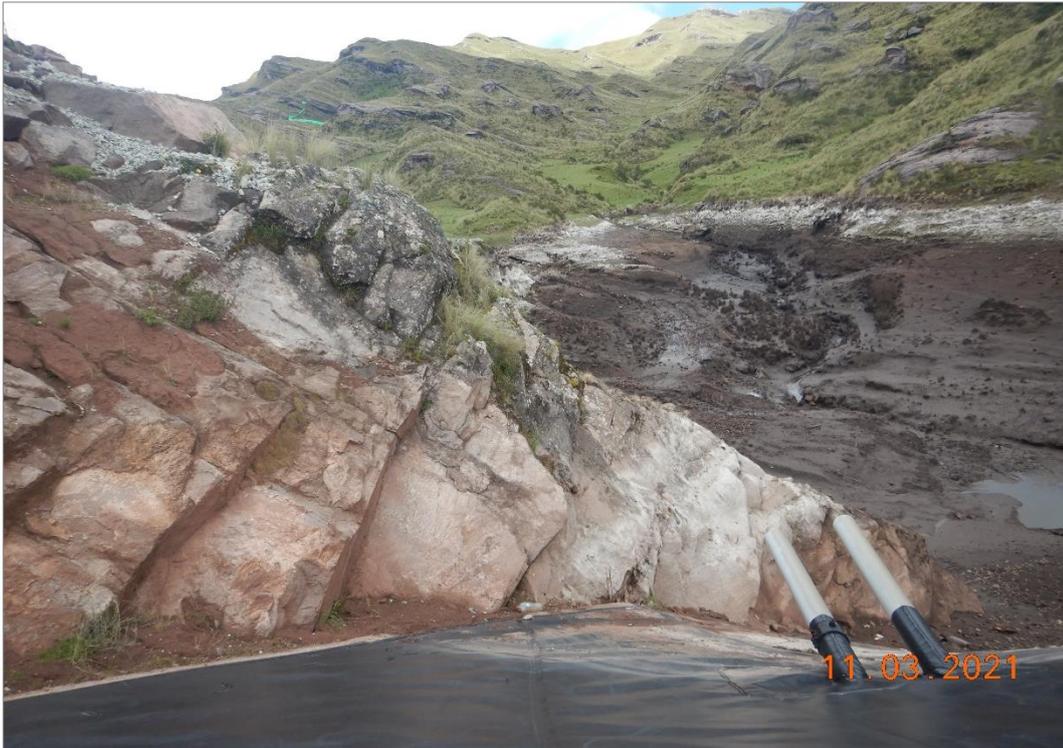
La represa se enmarca en rocas sedimentarias tipo areniscas feldespáticas intercaladas con limolitas y algunos bancos de conglomerados ligeramente meteorizadas y medianamente fracturadas, pertenecientes a la Formación Muñani (fotografía 1). Estas rocas generan un suelo arcillo-arenoso, color pardo rojizo (fotografía 2).

Fotografía 1. Vista al noroeste de la represa Huayllay, el afloramiento rocoso se encuentra ligeramente meteorizado y medianamente fracturadas debido a la existencia de una falla geológica, con coordenadas UTM (WGS 84): 818919 E, 8503252 N, a 3974 m s.n.m.

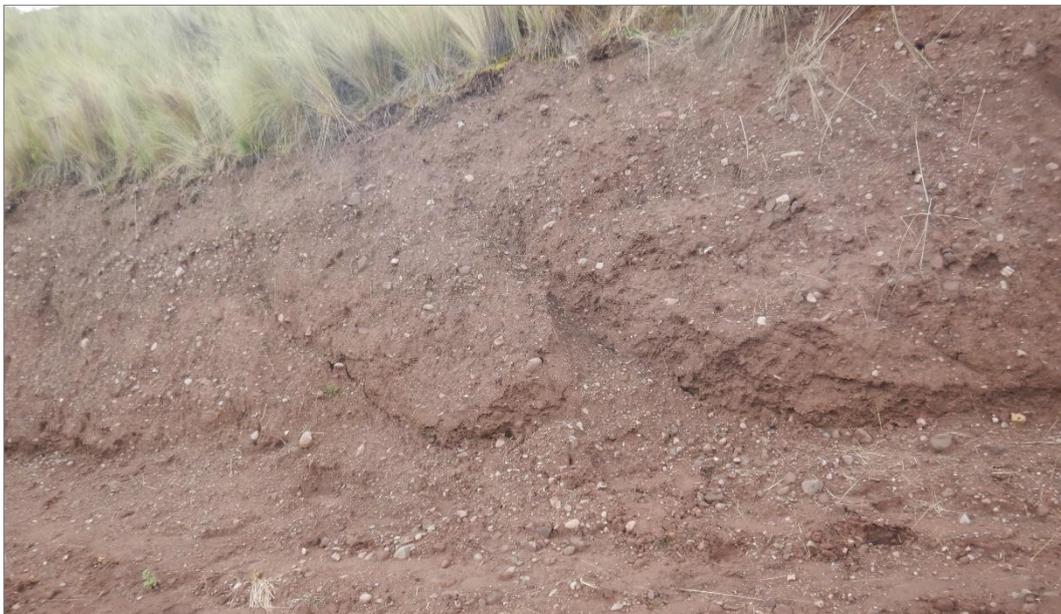
Fotografía 2. Vista al noroeste de la represa Huayllay, depósitos coluvio deluviales, con coordenadas UTM (WGS 84): 818919 E, 8503252 N, a 3974 m s.n.m

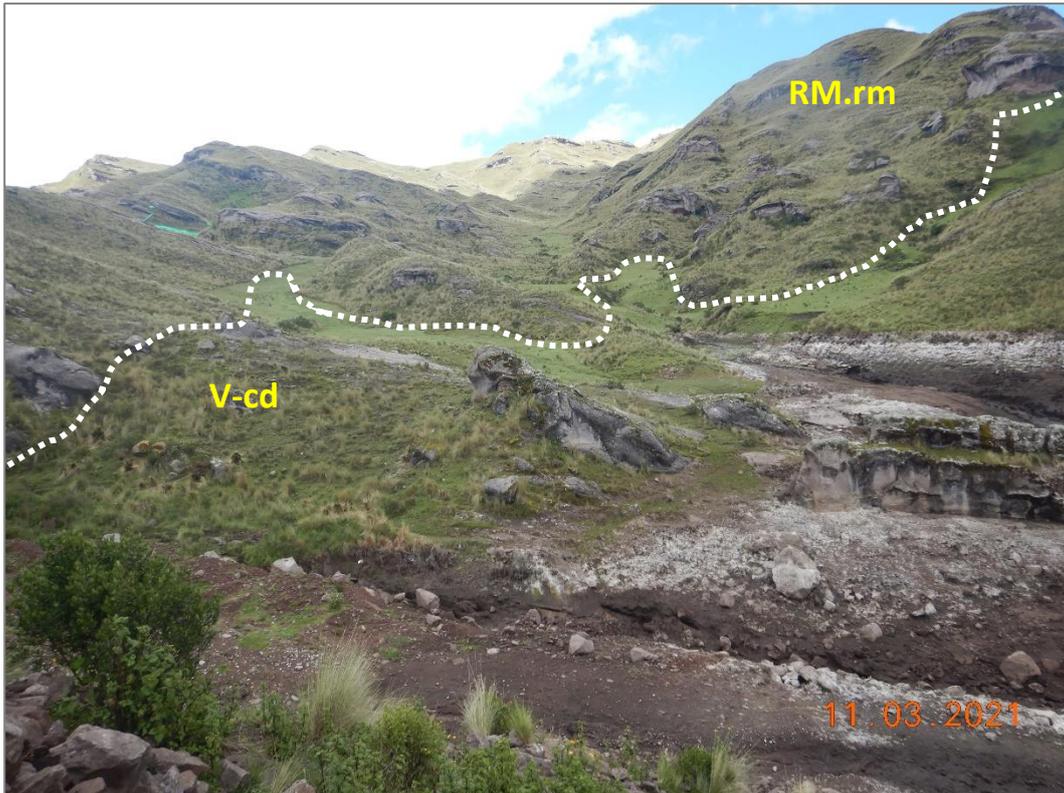
Desde el punto de vista geomorfológico, la represa de tierra se encuentra circundada por montañas modeladas en rocas sedimentarias de la Formación Muñani (figura 2), con algunos alineamientos en dirección NO-SE producto del tectonismo en el área. Se caracteriza por presentar una topografía accidentada, de cimas agudas a subredondeadas y disectada por una red de drenaje dendrítica, resaltando la quebrada Hatunhuaylla. Las laderas presentan pendientes que varía de 20° a 55°, este último facilita el escurrimiento superficial del agua de precipitación pluvial y el arrastre del material suelto disponible en las laderas (Anexo 2: Mapas 3 y 4).

Figura 2. Vista al norte de la represa Huayllay las unidades geomorfológicas de montañas modeladas en rocas sedimentarias (RM-rs) y vertiente coluvio deluvial (V-cd).

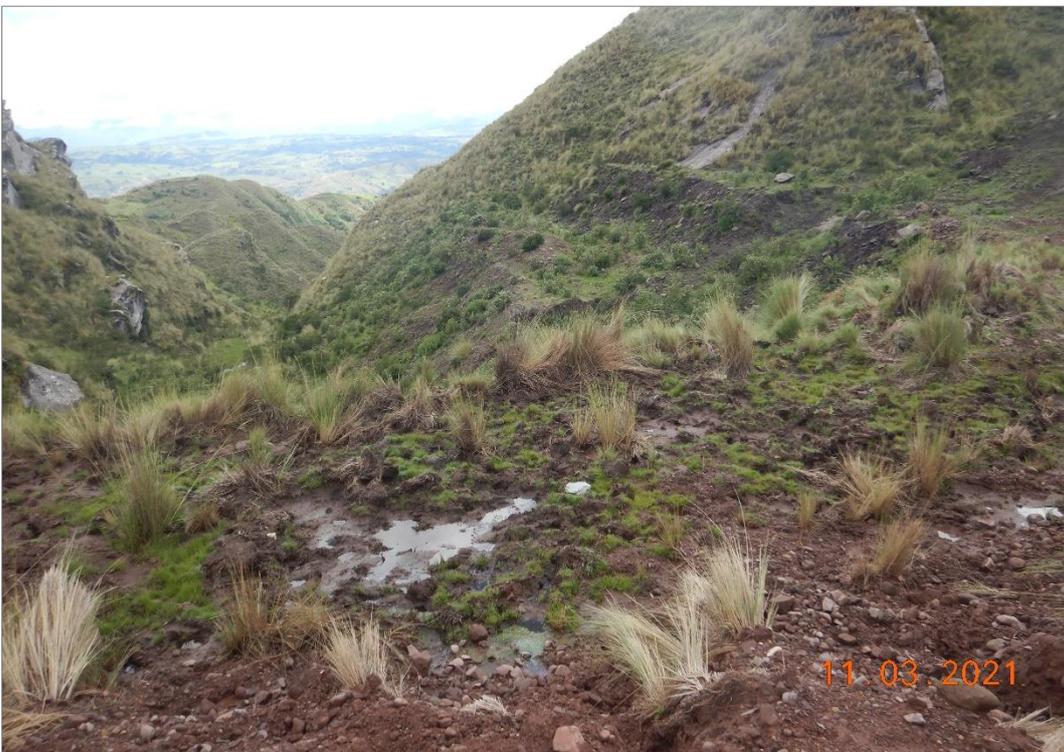
En el cuerpo de la presa se identificaron agrietamientos longitudinales, con aperturas de 10 cm; además, al pie de la misma se observó filtraciones de agua (fotografía 3).

1. En noviembre de 2018, se construyó la presa de tierra Huayllay, el cual representa un peligro debido a la presencia de agrietamientos de 10 cm y filtración de agua en la cortina de la presa, ello podría originar la ruptura del dique, lo cual afectaría a las poblaciones asentadas aguas abajo.

Fotografía 3. Vista de surgencia de agua al pie de la presa, producto de la infiltración. Con coordenadas UTM (WGS 84): 818887 E, 8503241 N, a 3974 m s.n.m.

4. Realizar estudios geotécnicos a detalle de la represa Huayllay, con el fin de mejorar las condiciones de la estructura.
5. **En el marco de nuestras competencias, se realizó la evaluación de peligros geológicos del entorno de la presa Huayllay, no encontrándose peligros geológicos de importancia en el entorno de la represa: estribos, vaso y laderas aguas abajo de la misma.**

6. **Se recomienda que los problemas ingenieriles y/o geotécnicos en el cuerpo de la presa de tierra Huayllay, sean evaluadas por el Centro de Investigaciones Sísmicas y Mitigación de Desastres – CISMID.**

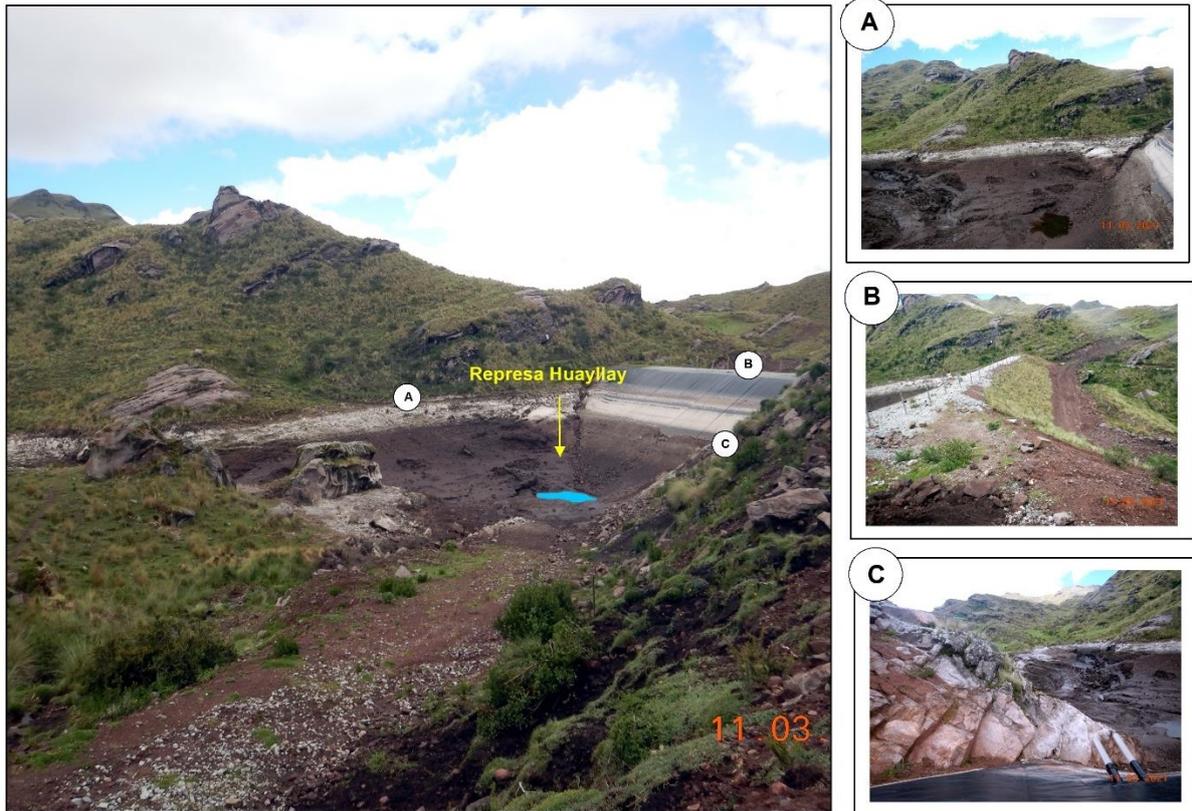
En noviembre del 2018, se construyó la presa de tierra Huayllay, en la zona alta de la quebrada Hatunhuaylla. Según las condiciones de la presa observadas durante los trabajos de campo (agrietamientos y mala compactación de la cortina), parece, que no contó con las especificaciones geotécnicas adecuadas al momento de su construcción (figura 3).

Figura 3. Vista de la represa Huayllay, ubicada en la zona alta de la quebrada Hatunhuaylla. A, B y C) muestran el lateral izquierdo, parte centro y lateral derecha de la represa respectivamente.

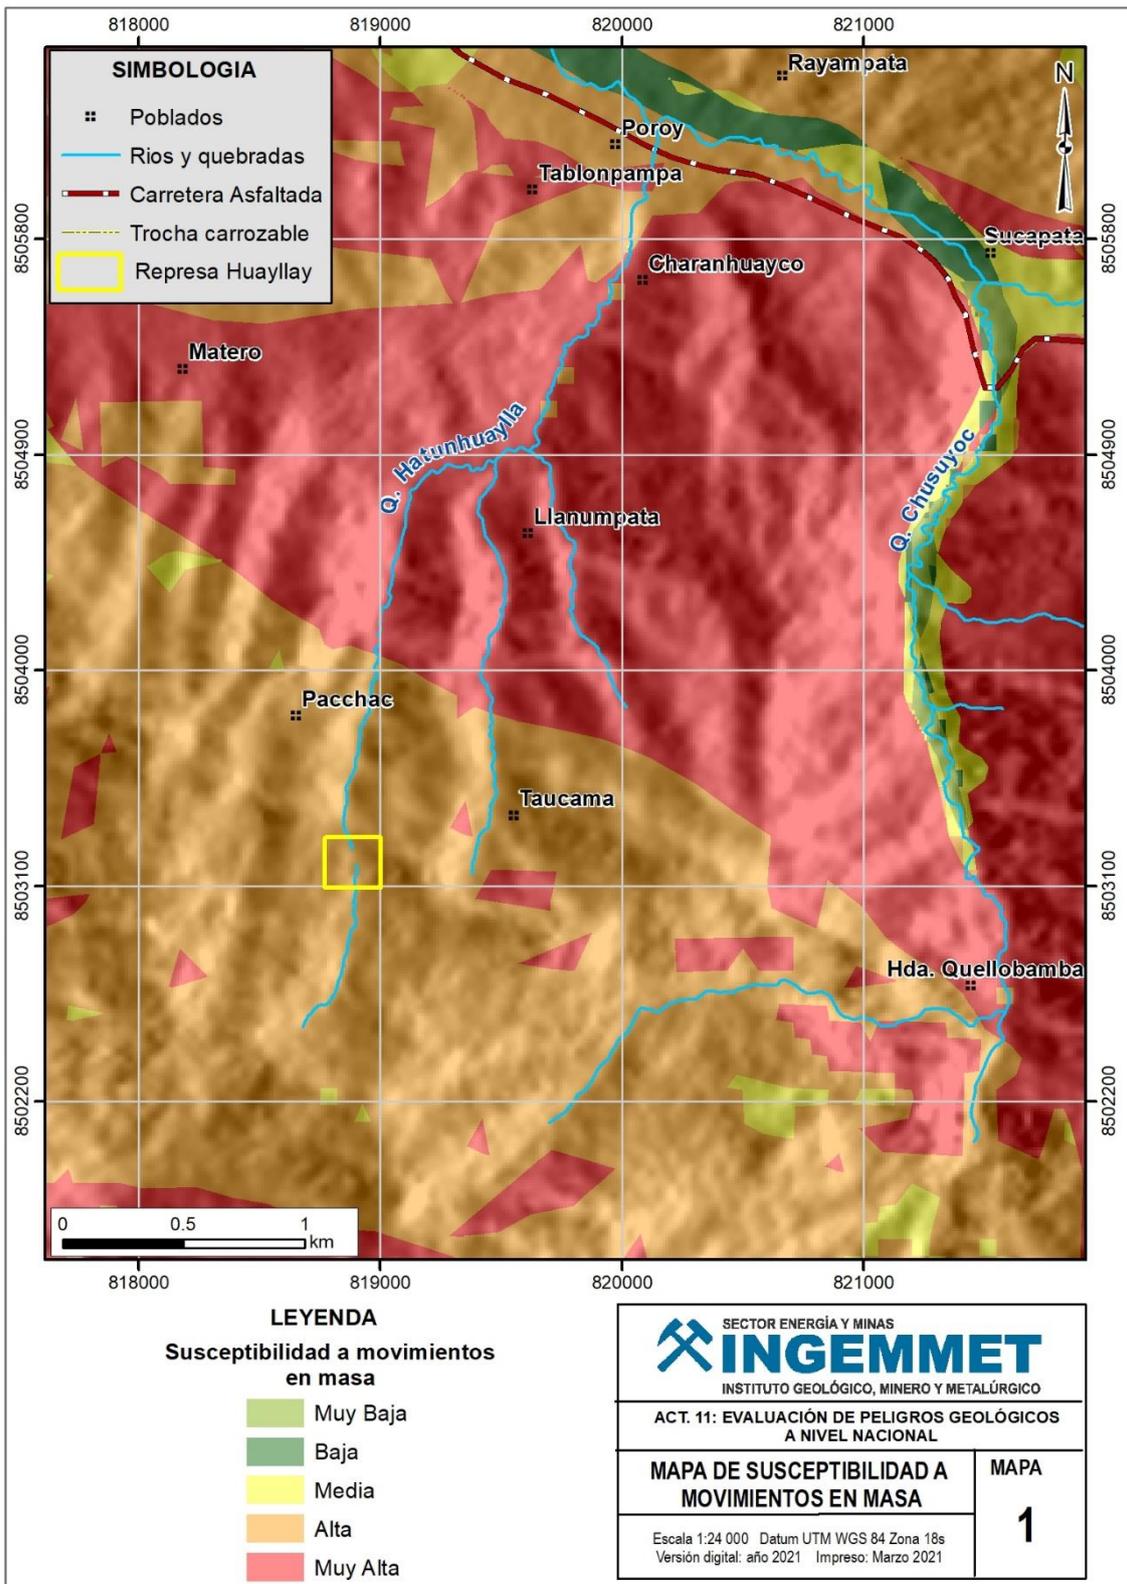
El estudio también realizó un análisis de susceptibilidad a movimientos en masa presentado en un mapa a escala 1: 500 000, donde la zona evaluada presenta susceptibilidad alta a muy alta (Anexo 2: Mapa 1).

Mapa 1. Susceptibilidad a movimientos en masa de la represa Huayllay – quebrada Hatunhuaylla.
 Fuente: Vílchez et al., 2020.

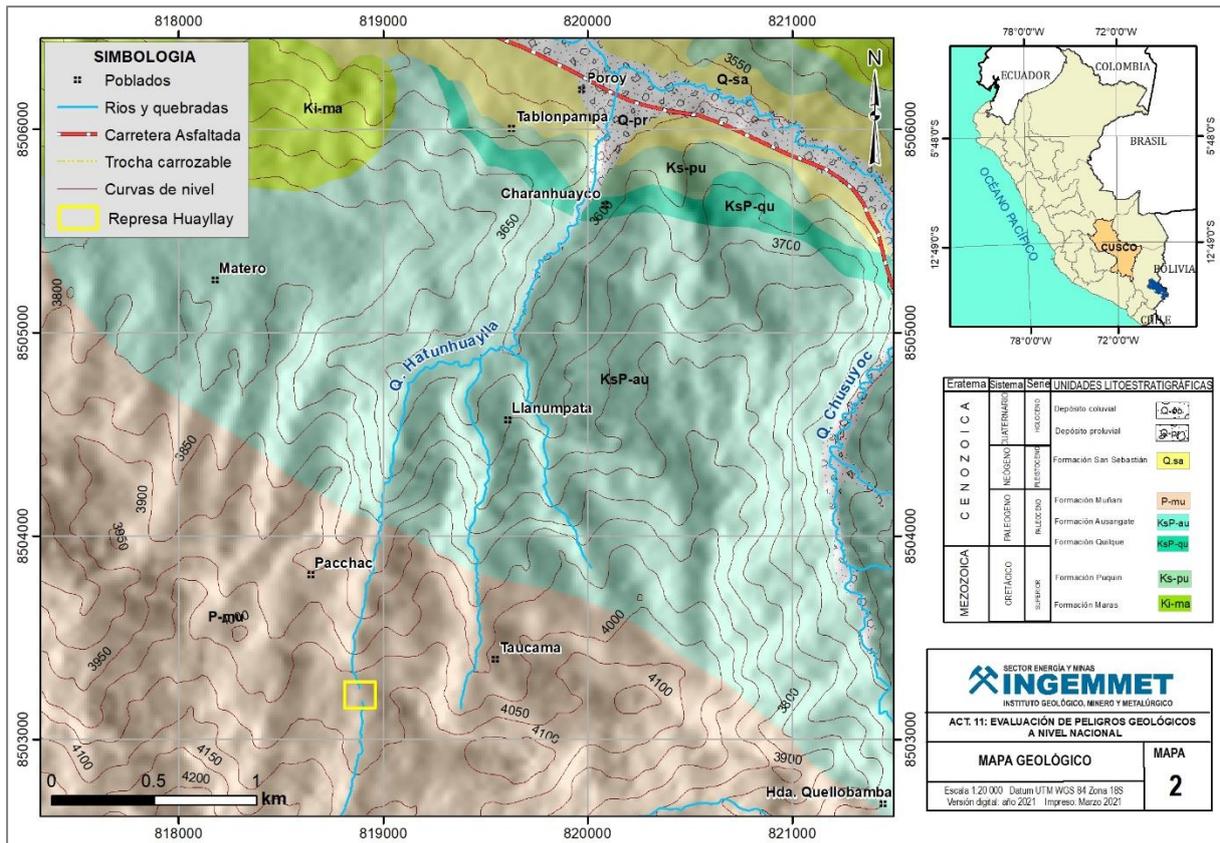
También se identificaron depósitos coluviales y glacio-fluviales, sobre este último se “fundo” el cuerpo de la presa de tierra. Los depósitos coluviales compuesto por materiales angulosos constituyen depósitos de caída de rocas, deslizamientos o derrumbes antiguos. Aguas arriba de la presa predominan depósitos glacio-fluviales formados por gravas medianamente consolidadas, en matriz arcillo-limosa de alta plasticidad, con presencia de grandes bloques y cantos subangulosos (Anexo 2: Mapa 2).

Mapa 2. Mapa geológico de la represa Huayllay – quebrada Hatunhuaylla. Modificado de Carlotto, 2011.

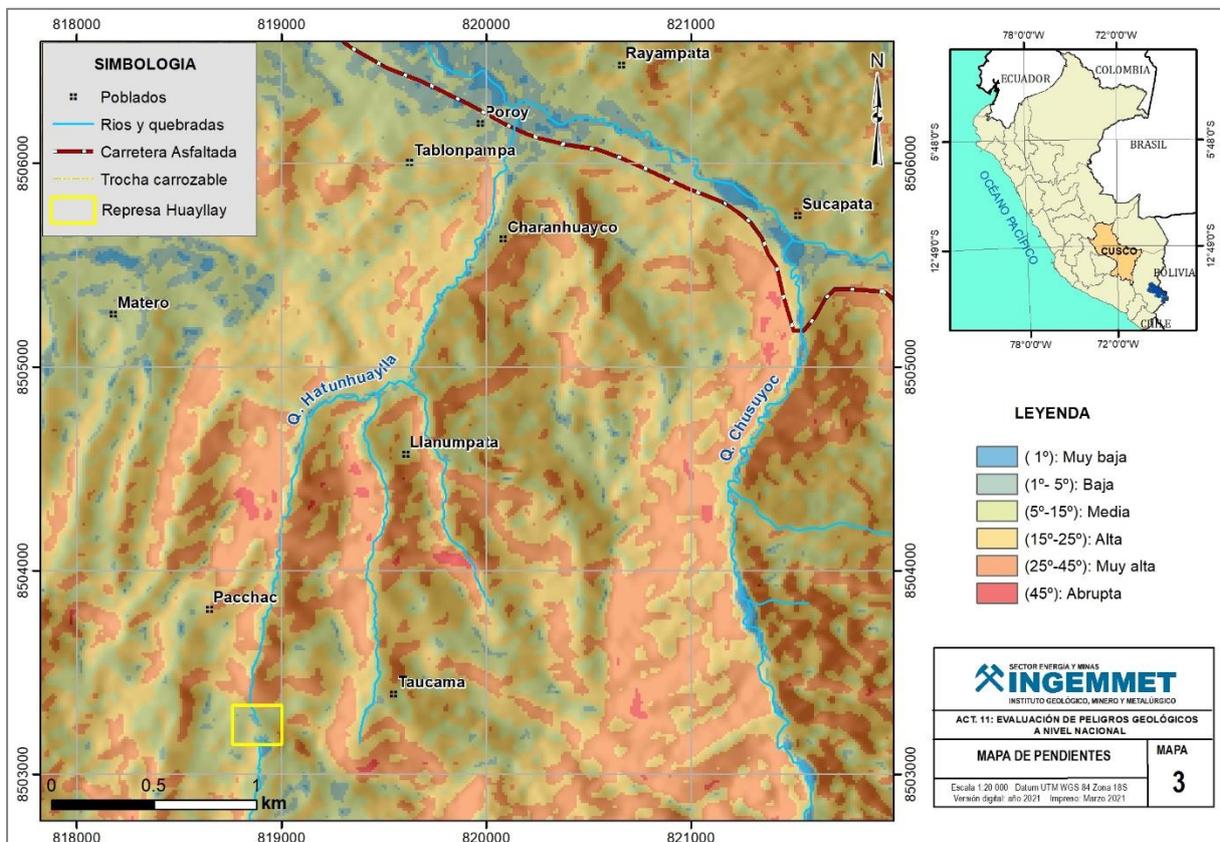
Mapa 3. Mapa de pendientes de la represa Huayllay – quebrada Hatunhuaylla. Elaboración propia.

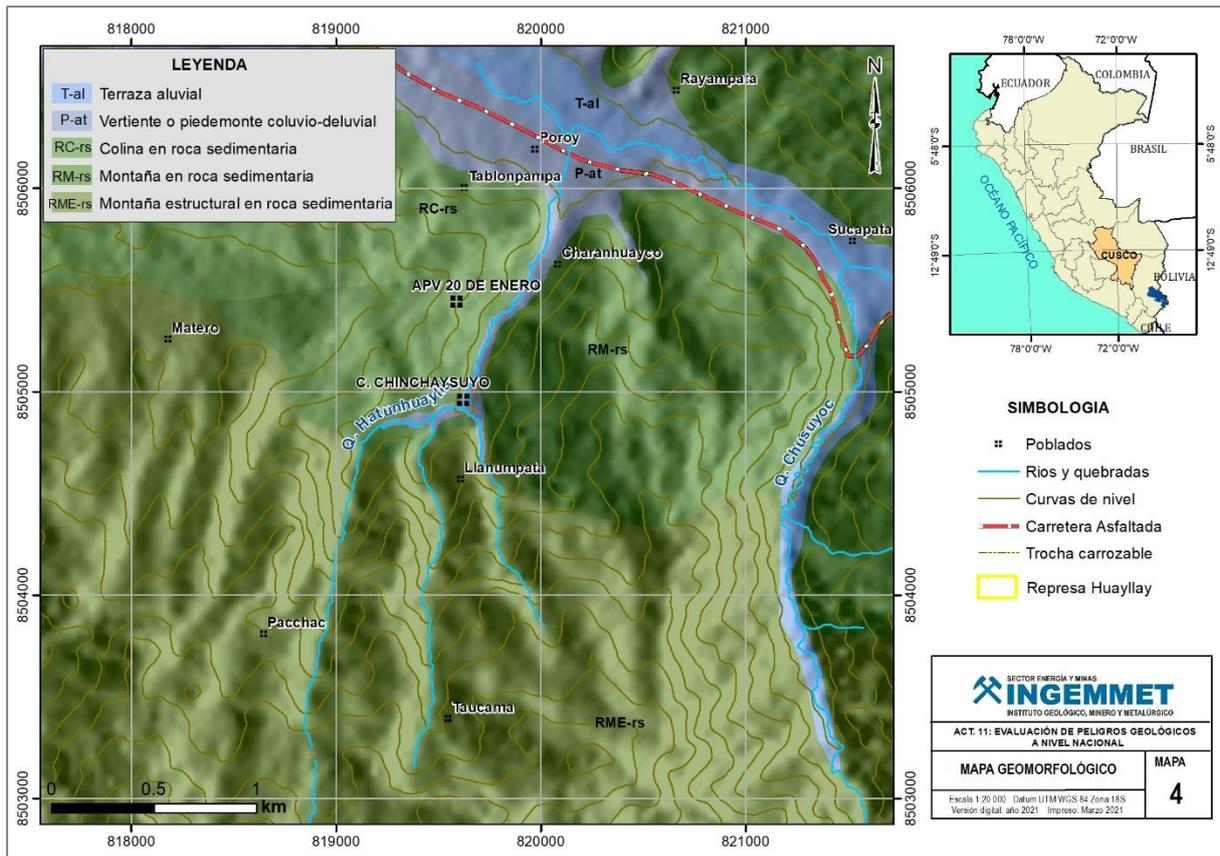
Mapa 4. Mapa geomorfológico de la represa Huayllay – quebrada Hatunhuaylla. Fuente: Vílchez et al., 2020.
