1) TRAMO LOS SUYOS DE CARABAYLLO

PERÚ Ministerio del Ambiente	DESARROLLO DEL PERFIL DE RIESGO POR INUNDACIÓN DE LA CUENCA DEL RÍO CHILLÓN		Código: FE-01
	FICHA DE EVALUACIÓN N°1		Página: 2 de 2
	CONSORCIO RÍO CHILLÓN		Elaborado: RAZ / AAV
			Revisado: SQA

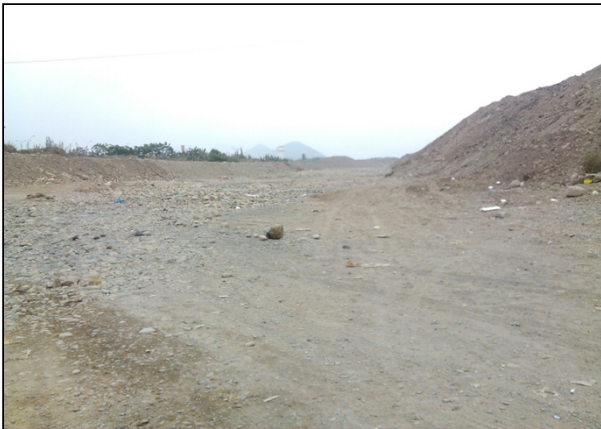
Fig. N°2: Vista panorámica aguas arriba del río.

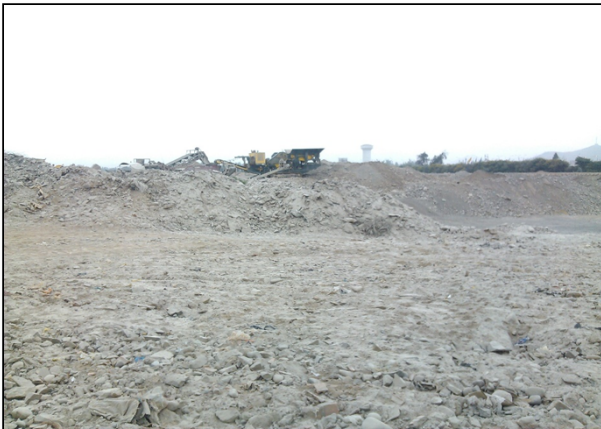
Fig. N°2: Planta chancadora de agregados por la margen izquierda del río.

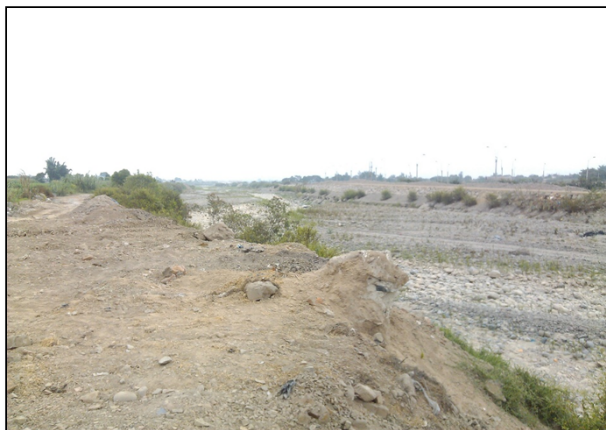
Fig. N°2: Vista panorámica aguas abajo del río.

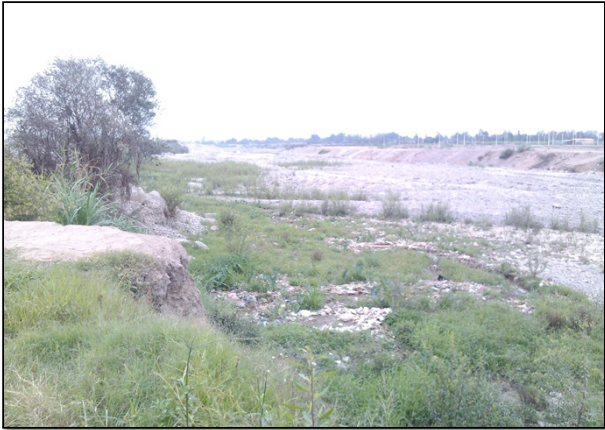
Fig. N°2: Vista panorámica aguas abajo del río.

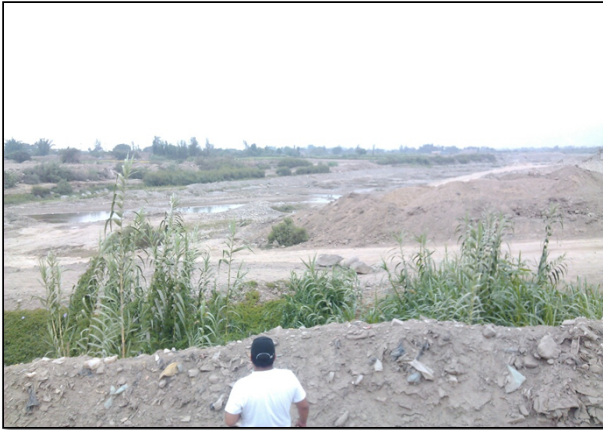
Fig. N°2: Vista panorámica aguas arriba del río.

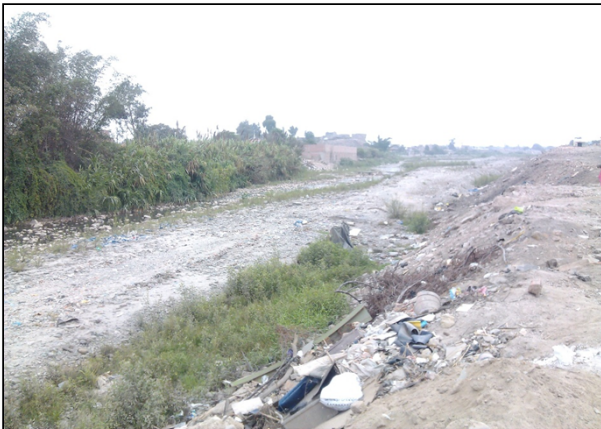
Fig. N°2: Vista panorámica aguas arriba del río.

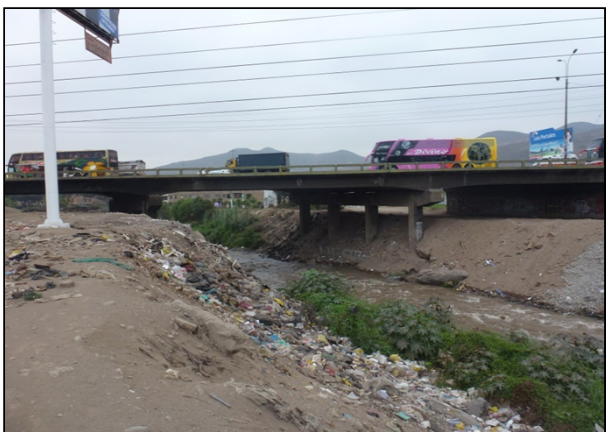
Fig. N°2: Pilares del puente.

Se aprecia al puente panamericana norte en buen estado. No se evidencia erosión en la zona de pilares.

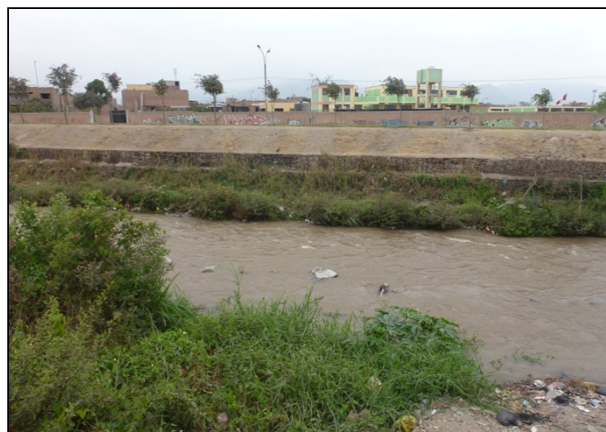
Fig. N°2: Elevación de la margen izquierda del río.

Margen izquierda del río: Viviendas de material de concreto de mas de dos niveles, pesencia de vegetación y muro de gaviones con una altura de protección de 4.00 m en buen estado.

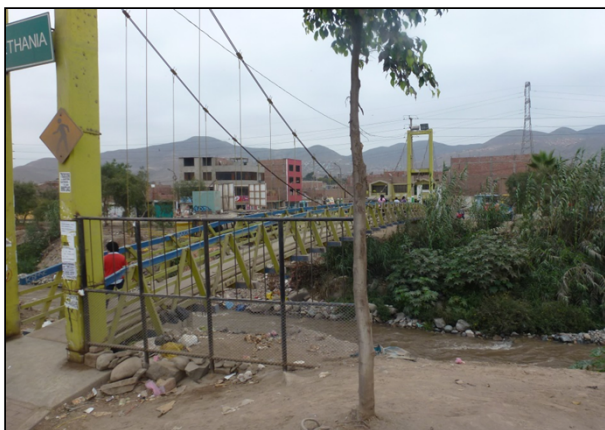
Fig. N°2: Puente peatonal Bethania

Se aprecia al puente en buen estado. No se evidencia socavación en la sección del puente. El gálibo es de aproximadamente 6.50 m.

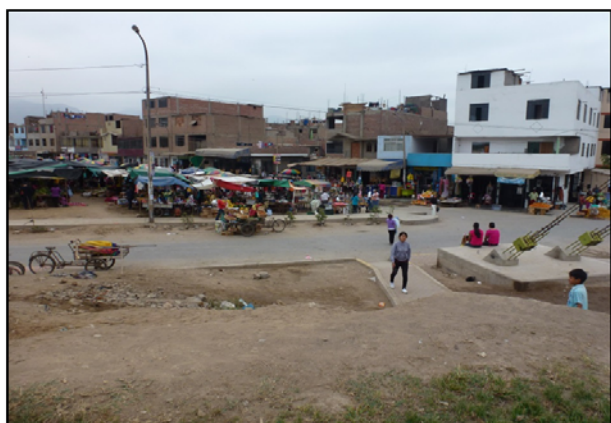
Fig. N°4: Área adyacente con vulnerabilidad alta a la inundación.

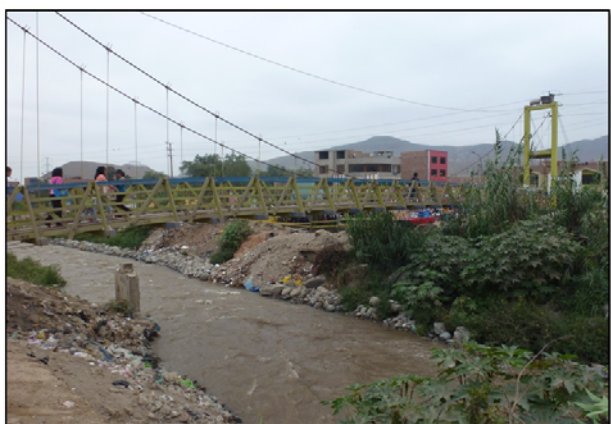
Fig. N°6: Vista del puente actual y pilar de concreto de puente antiguo.

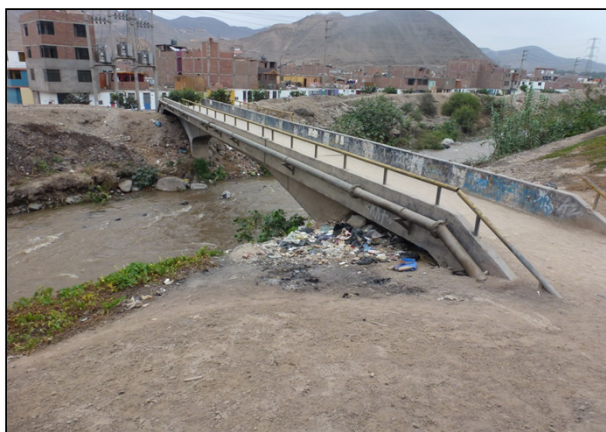
Fig. N°2: Puente peatonal

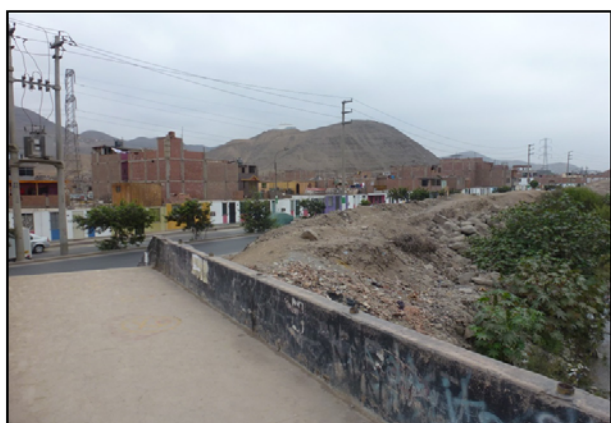
Fig. N°4: Material de desmonte y vegetación en la margen derecha del río.

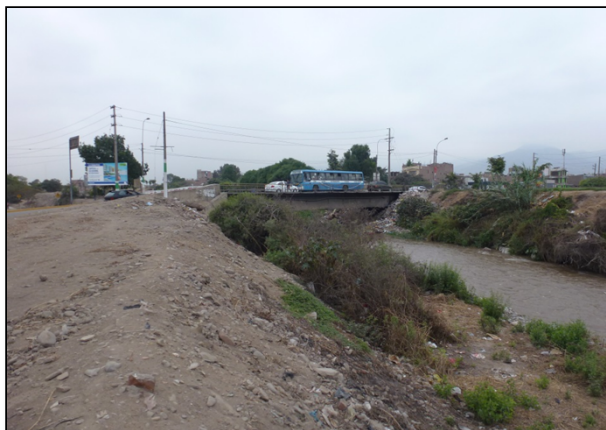
Fig. N°2: Puente de tránsito vehicular

Se observa un puente de concreto con tránsito vehicular pesado y con acceso peatonal en buen funcionamiento, sin problemas de socavación lateral en las márgenes.

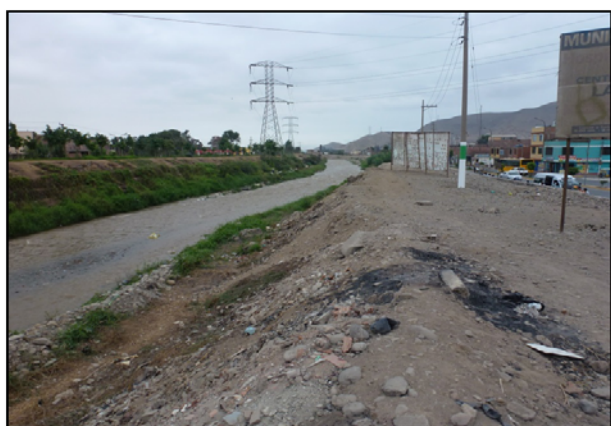
Fig. N°4: Margen izquierda protegido por muro de gaviones y vegetación.

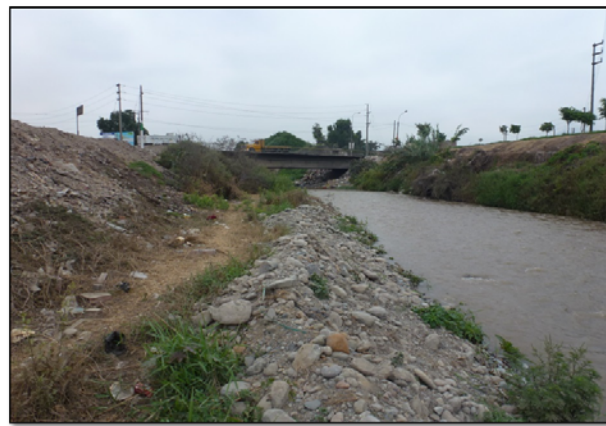
Fig. N°5: Margen derecha conformado por material de relleno y conglomerado.

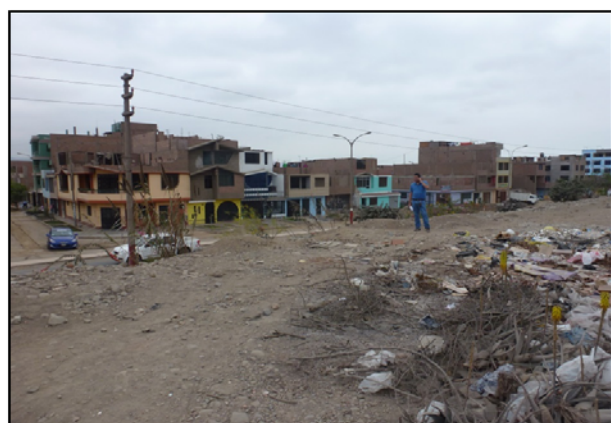
Fig. N°5: Se observa en la margen izquierda acumulación de material de desmonte y muro de gaviones

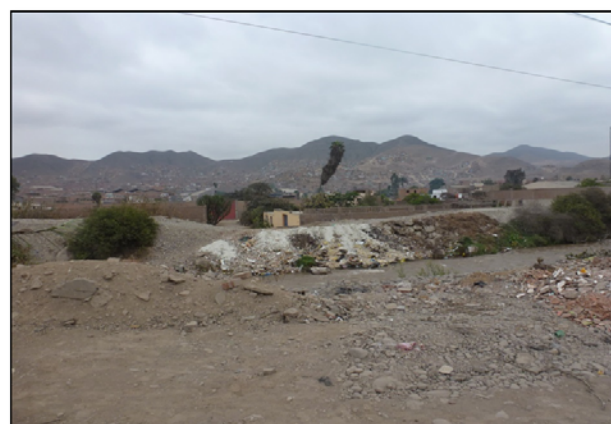
Fig. N°6: En la margen derecha se observa desmonte y algunas fabricas de la zona.

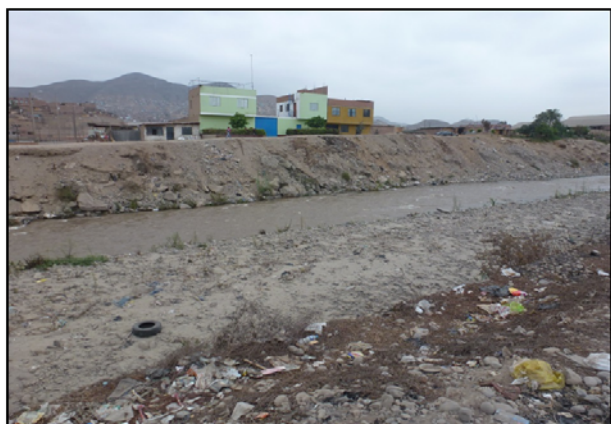
Fig. N°4: Viviendas muy proximas al borde del talud por la margen derecha.

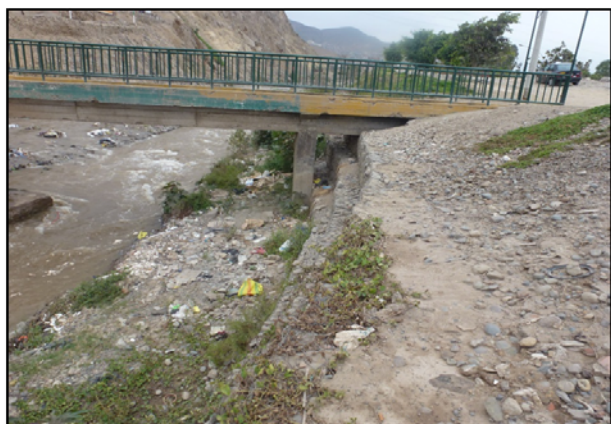
Fig. N°4: Apoyo en la margen izquierda del puente. Protección con gaviones.

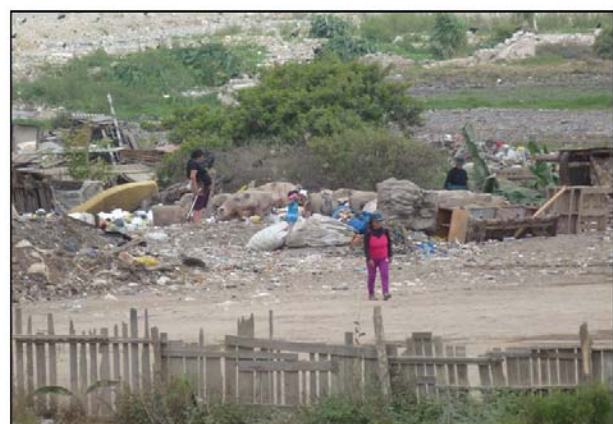
Fig. N°6: Acumulación de basura en la margen izquierda del río.

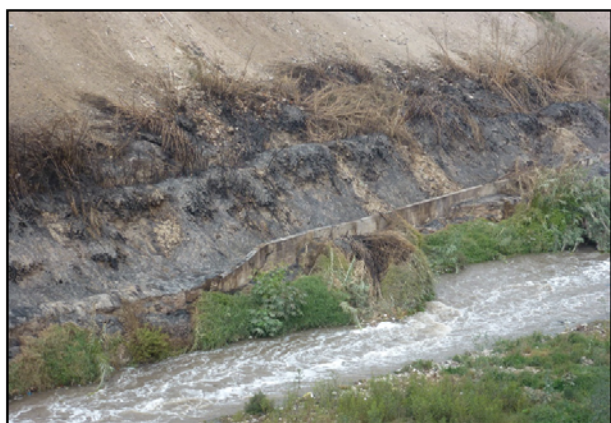
Fig. N°4: Quema de vegetación y muro volcado en el pie del talud de la margen derecha.

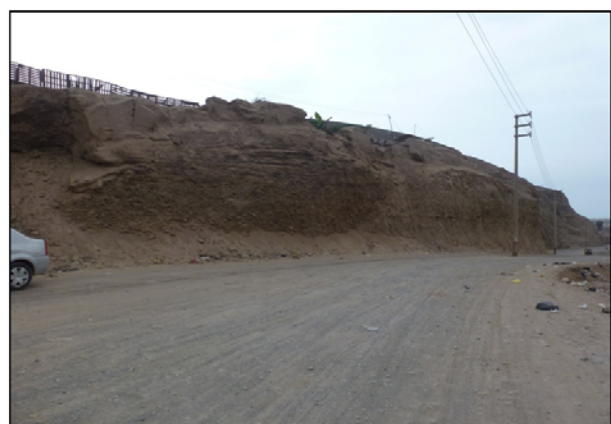
Fig. N°6: Talud de roca sedimentaria. Vista panorámica de la vía no pavimentada.

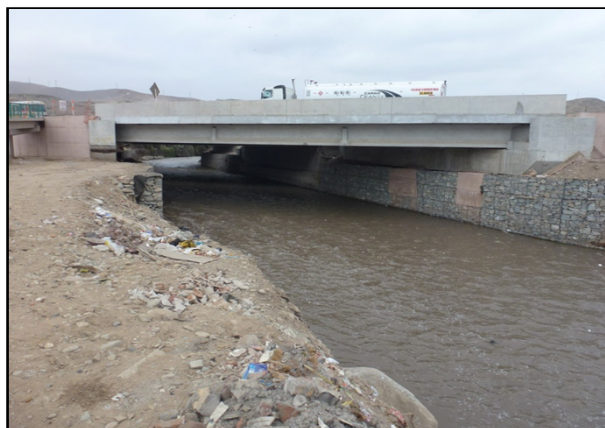
Fig. N°2: Puente Gambeta recientemente contruido y con protección ribereña de gaviones.
