**Informe Técnico N° A7166**

# EVALUACIÓN DE PELIGROS GEOLÓGICOS POR MOVIMIENTOS EN MASA EN LOS CENTROS POBLADOS NUEVO HORIZONTE, MATIAZA RIMACHI, SAN PABLO Y TINGORBAMBA

Región Amazonas  
Provincia Bongará  
Distrito Valera

JULIO  
2021

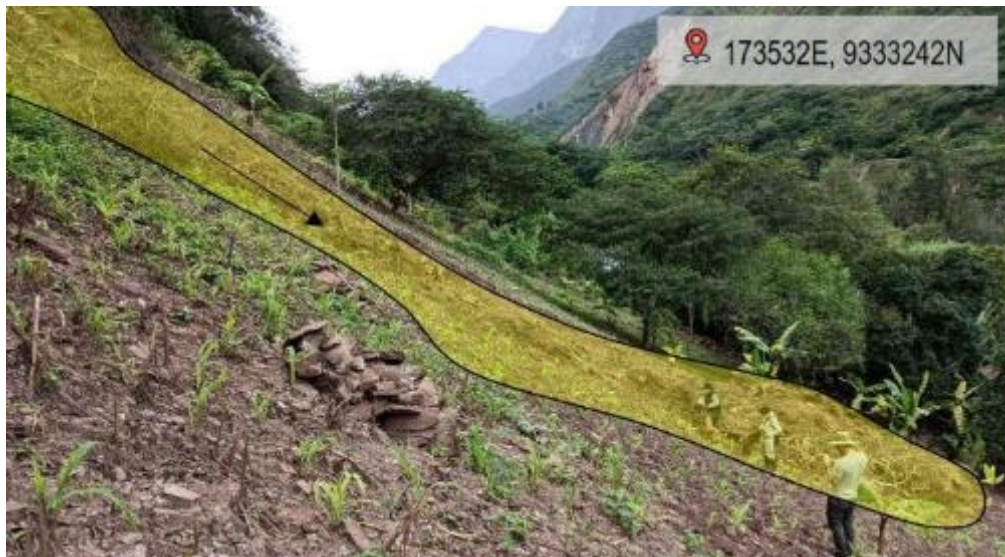
Los materiales y sedimentos transportados llegaron hasta las principales quebradas, que afectaron 150 m del kilómetro 12 de la vía asfalta Chachapoyas-Pedro Ruiz. A continuación, se describe uno de los deslizamientos más importantes y que fueron cartografiados in situ en los trabajos de campo (figura 08 y figura 09):

**Figura 07.** Vista lateral del deslizamiento y los materiales deslizados.

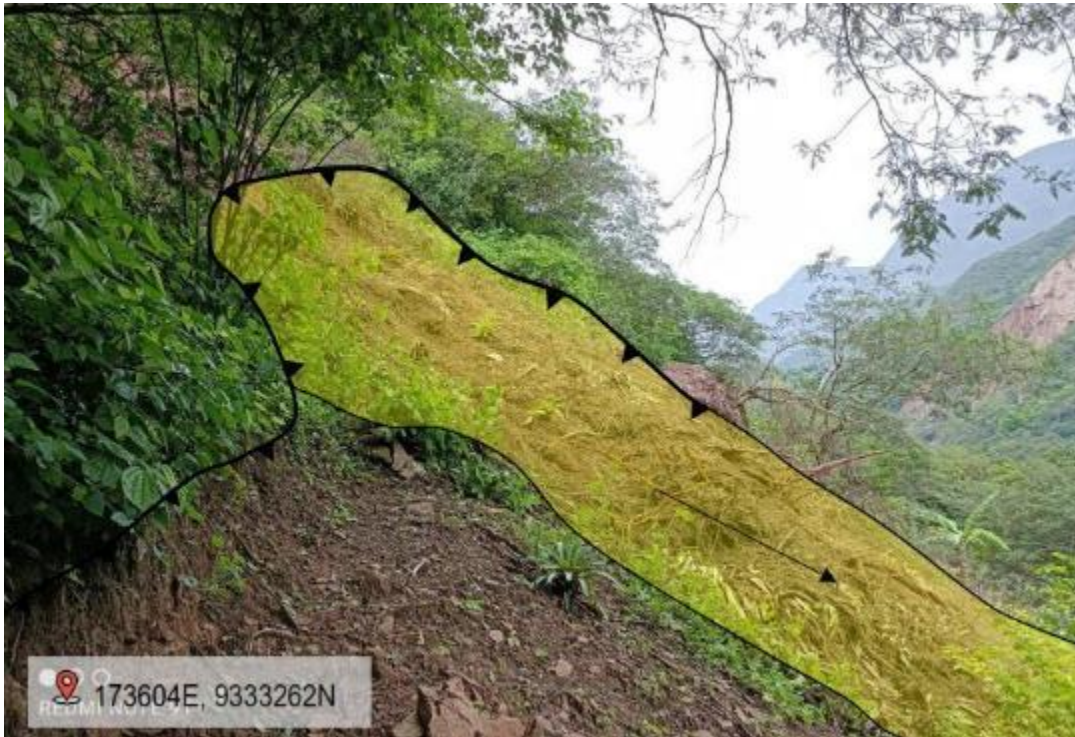
La zona de arranque de estos deslizamientos se localiza principalmente en la ladera este del cerro Shanhuasca, los cuales afectan principalmente los terrenos de cultivo; se puede observar que el factor antrópico de deforestación y remoción de tierras, condiciona y desencadena su reactivación (figura 08).

**Figura 08.** Deslizamiento que impacta en el kilómetro 12+100, en la carretera Chachapoyas-Pedro Ruiz.

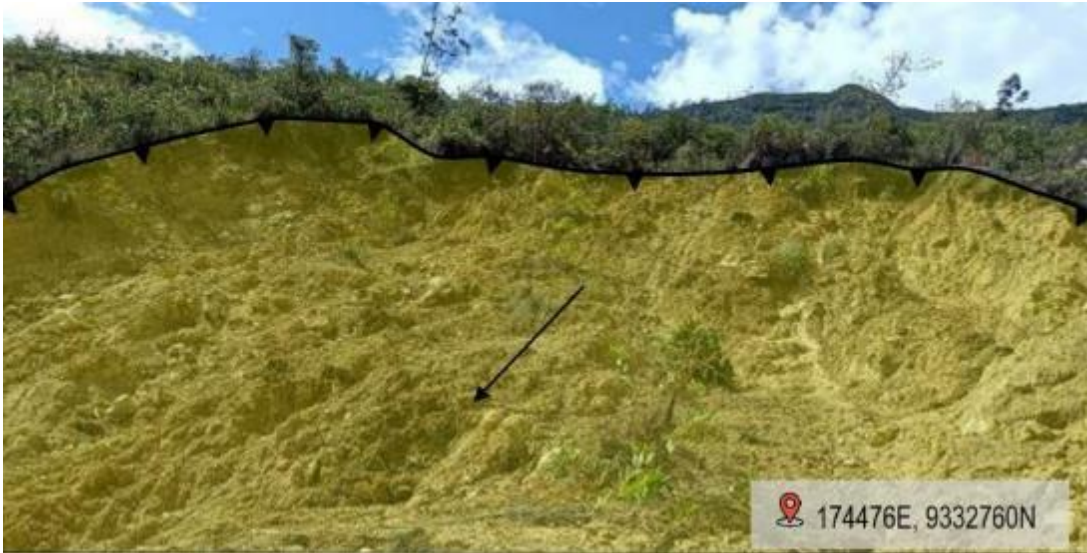
- Escarpes de forma semicircular, con zonas de arranque ubicadas entre 1880 y 1680 m s.n.m., desplazándose hasta 50 y 100 m ladera abajo.
- La longitud de los escarpes alcanzan entre 10 m a 45 m, con un desnivel entre el escarpe y el pie de 120 m.
- El área afectada: 320 ha.
- La superficie de falla es rotacional.
- El salto de falla principal mide entre 1 m a 3 m.
- Largo y ancho del deslizamiento: 152 m y 74 m.
- Volumen desplazado: menor a 101 m<sup>3</sup>.
- Velocidad del movimiento: rápida a moderada.
- Se muestran evidencias de procesos retrogresivos.

**Figura 09.** Escarpe del deslizamiento que causó los mayores daños en la zona de evaluación.

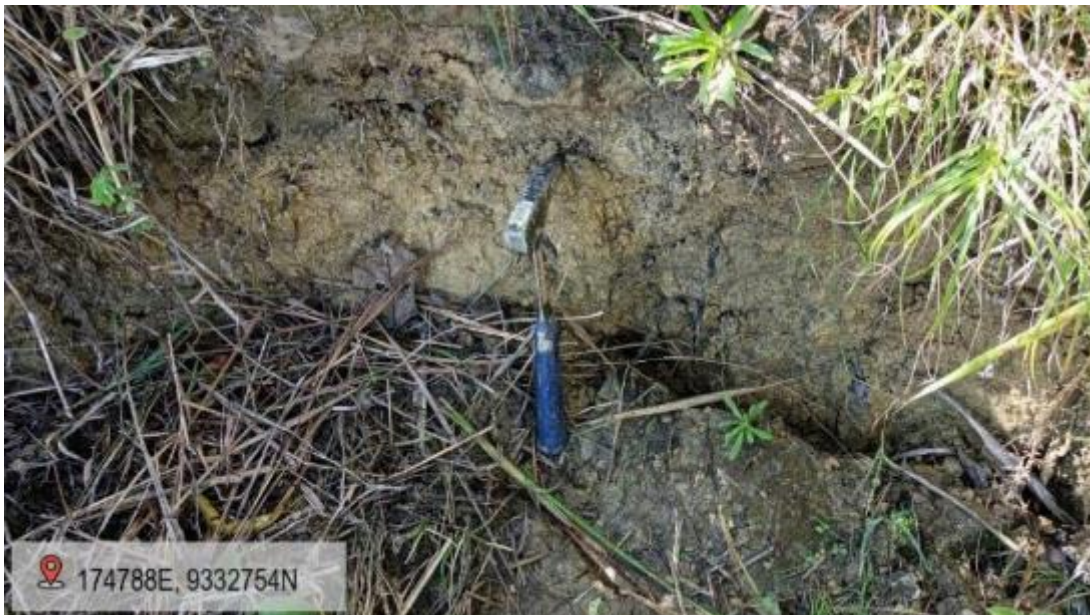
En el cuerpo del deslizamiento se observan agrietamientos del terreno con profundidades visibles mayores a 10 cm de ancho y 40 m de longitud, como también asentamientos (figura 10).

**Figura 10.** Grietas longitudinales en la corona del deslizamiento principal en la zona de evaluación.

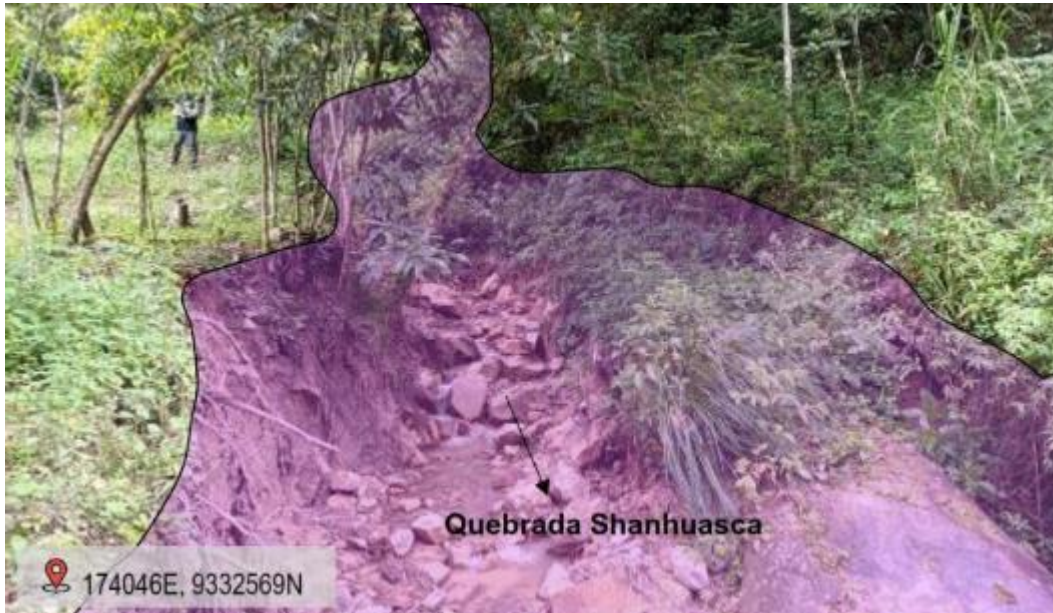
Los flujos de detritos se inician con uno o varios deslizamientos ubicados en las cabeceras, o por inestabilidad de segmentos del cauce en canales de pendientes fuertes. Los flujos de detritos incorporan gran cantidad de material saturado en su trayectoria al descender en el canal y finalmente los depositan en abanicos de detritos (figura 11).

**Figura 11.** Quebrada Shanhuasca activada por flujos de detritos.

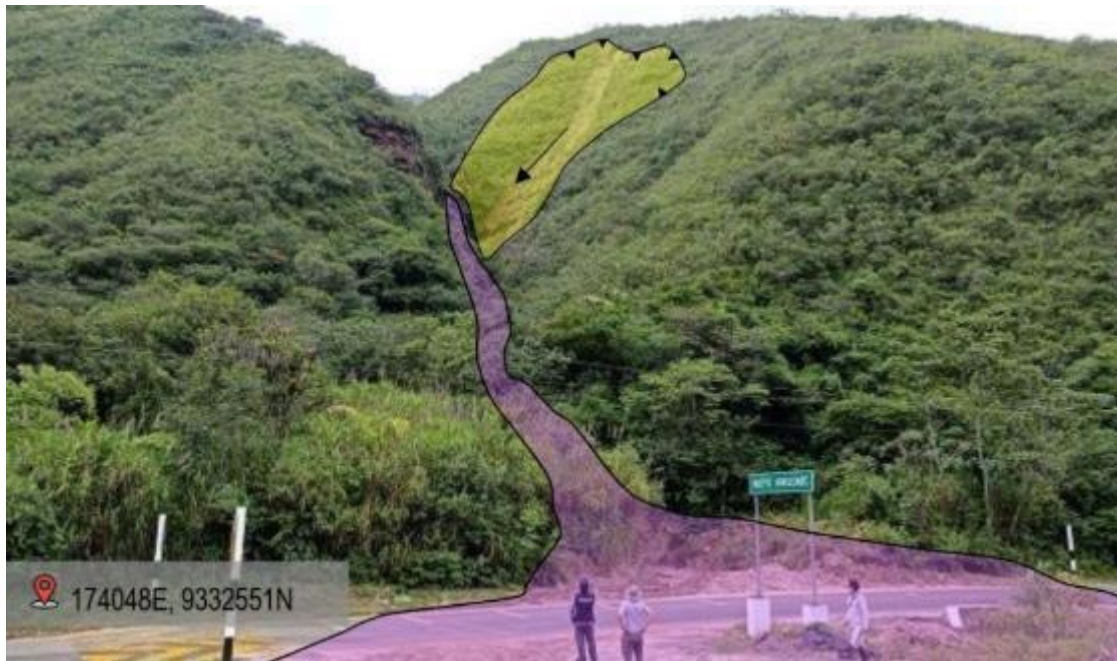
Los flujos de detritos y lodos ocurridos el 4 de abril del presente, transportaron gran cantidad de materiales de clastos y bloques de hasta 2 m de alto y 2 m de ancho que interrumpieron en el km 12+100 de la vía Chachapoyas-Pedro Ruiz (figura 12).

**Figura 12.** Vista de la zona de deslizamiento y flujos de detritos que afectó la vía Chachapoyas-Pedro Ruiz.

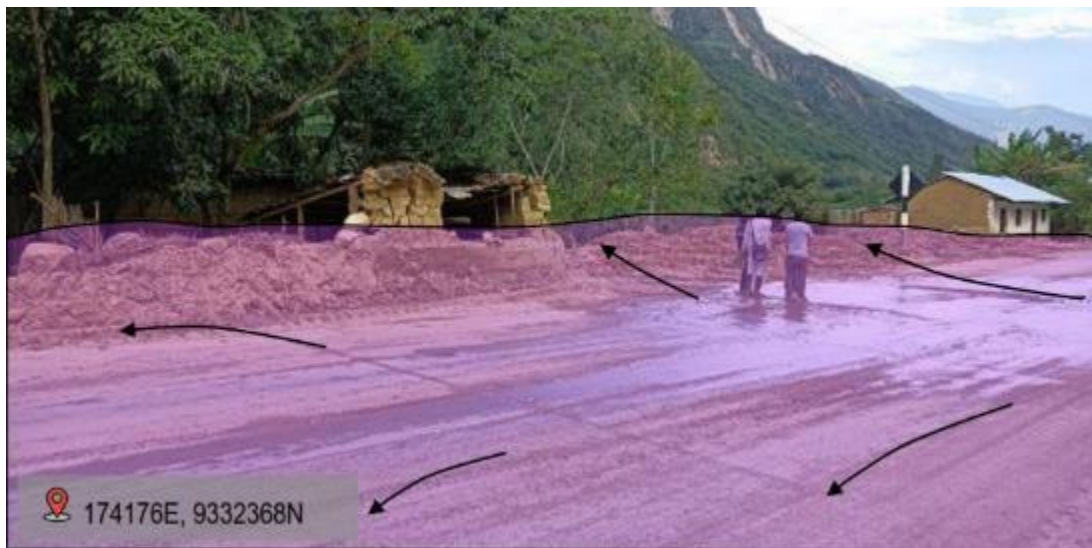
De igual modo en el tramo de la carretera Chachapoyas-Pedro Ruiz se inventariaron alrededor de 10 sectores con flujos de detritos, que recorren de 200 a 740 m de largo desde la parte alta de la cuenca hasta la carretera mencionada (figura 13).

**Figura 13.** Flujo de detritos que afectó a 5 viviendas.

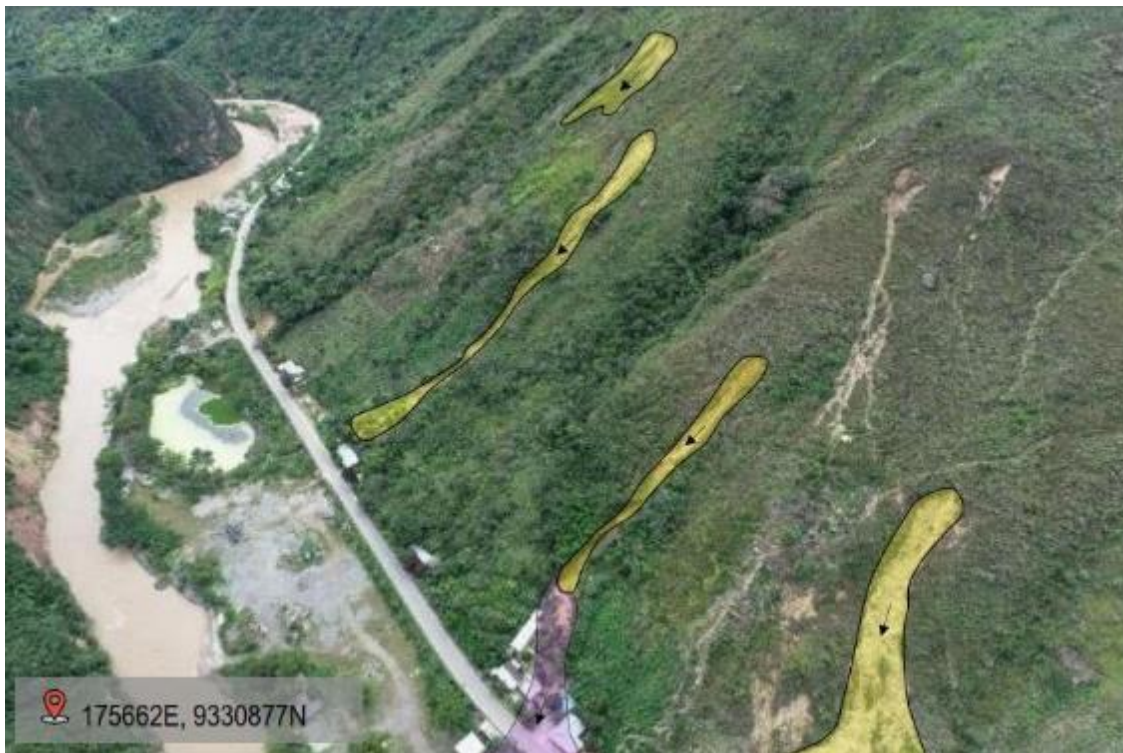
Los deslizamientos se generan en laderas de montañas en roca sedimentaria con coberturas detríticas originadas por antiguos deslizamientos; estos materiales porosos se sobresaturan incrementando su carga y deslizando (figura 14 y cuadro 04).

**Figura 14.** Vista de laderas con deslizamientos y flujos que afectan a varias viviendas del caserío Matiaza Rimachi.

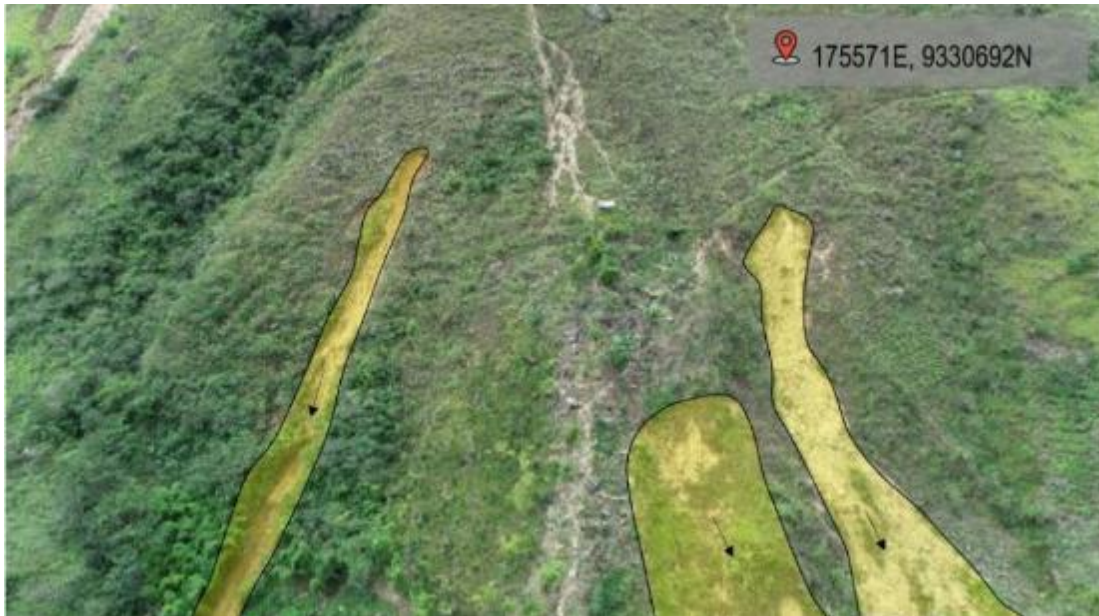
- La superficie de falla es rotacional.
- El salto de falla principal mide entre 0.30 m a 1 m.
- Largo y ancho del deslizamiento: 107 m y 15 m.
- Volumen desplazado: menor a 90 m<sup>3</sup>.
- Velocidad del movimiento: moderada.
- Se muestran evidencias de procesos retrogresivos.

**Figura 15.** Vista de deslizamientos en el sector Matiaza Rimachi.

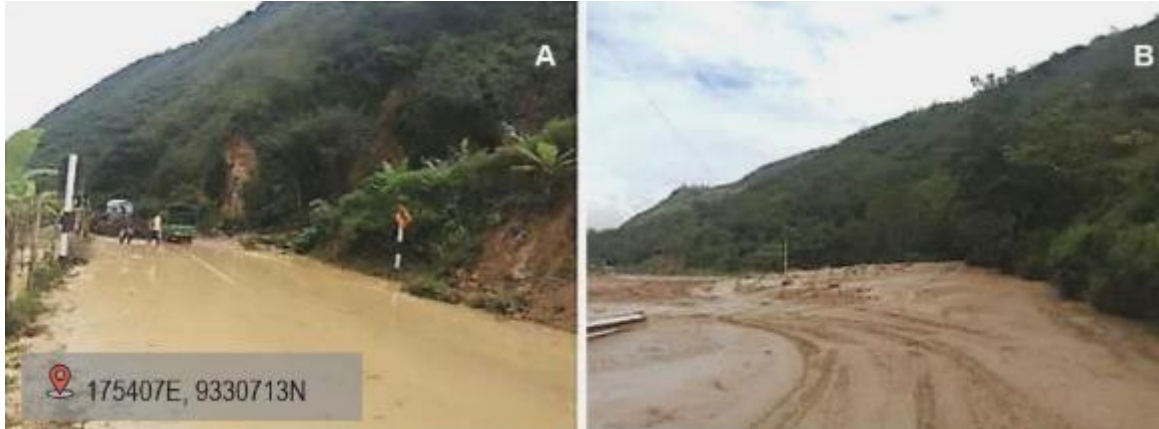
materiales acarreados ladera abajo, llegan y cortan tramos de la vía Chachapoyas-Pedro Ruiz (figura 16).

**Figura 16.** A. Vista del flujo de detritos y lodos en el kilómetro 14 del caserío Matiaza Rimachi.  
B. El flujo de detritos y lodo formó un abanico en la desembocadura al río Utcubamba.

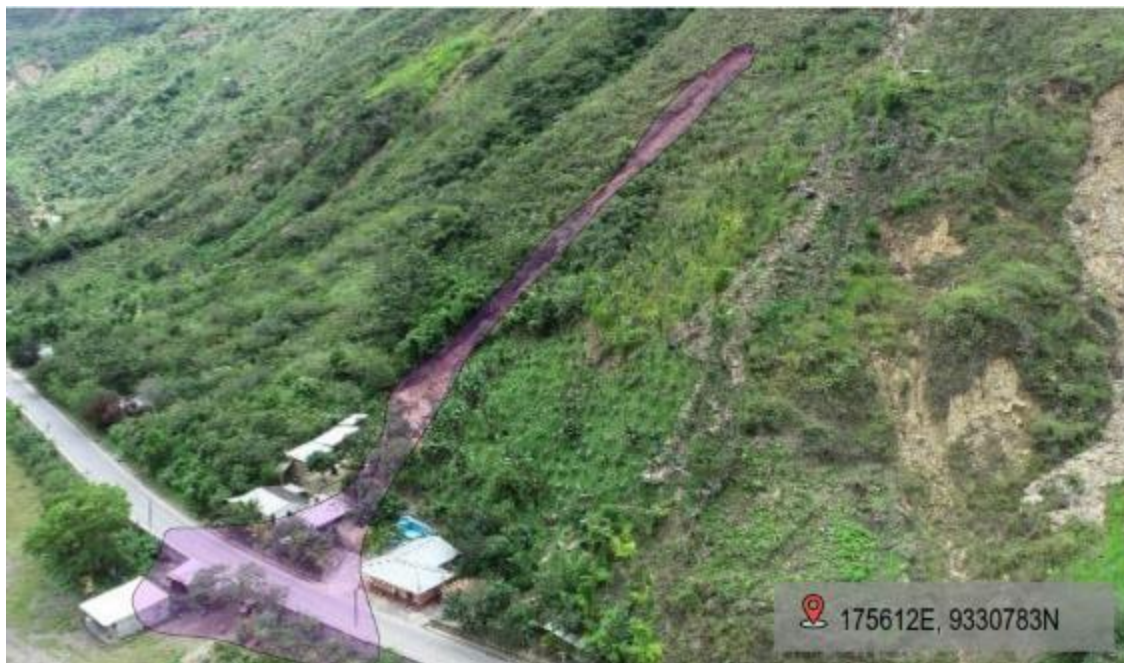
El flujo de detritos y lodos recorrió 70 m, expandiéndose hasta 7 m de ancho, en el frente de flujo se observaron clastos y abundante palizada que descendió a través de terrenos de cultivos y 03 viviendas hasta la principal vía de acceso (figura 17).

**Figura 17.** Vista del flujo que afectó varias viviendas en abril del 2021.

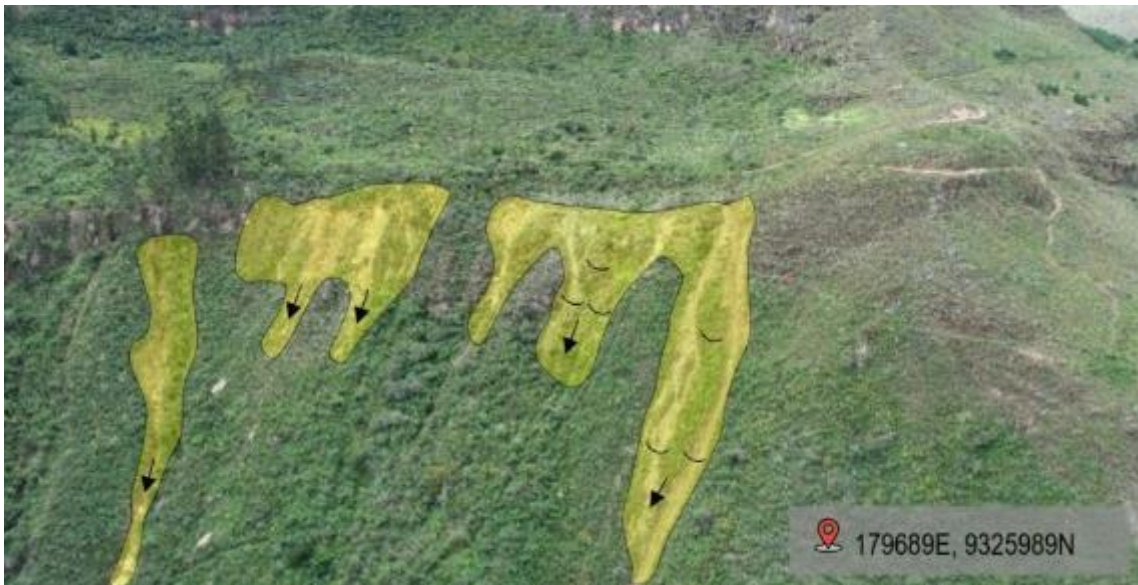
Localizados en la parte alta del sector Tingorbamba en la coordenada central UTM zona 18S, 179637E y 9326009N. Por medio de vuelos con dron y trabajo de campo, se identificaron deslizamientos de tipo traslacional (figura 18 y cuadro 05).

**Figura 18.** Vista panorámica de los deslizamientos en la parte alta de Tingorbamba.

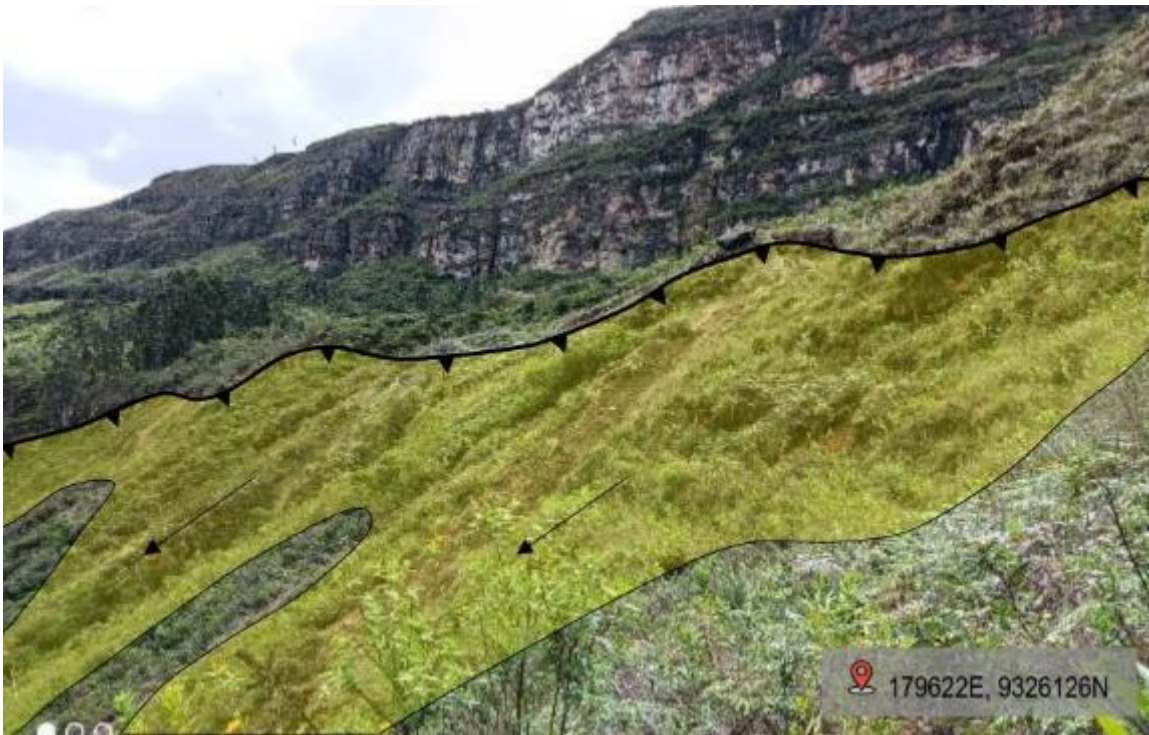
El escarpe del deslizamiento y los materiales transportados han destruido las conexiones de tuberías que dejan fugar el agua a la superficie (figura 19); donde además se verificó que, el agua proveniente de la captación sobresatura los sedimentos ubicados a 70 m ladera abajo, en algunos casos forman flujos de lodo.

**Figura 19.** Vista lateral de los deslizamientos de tipo traslacional.

- A) Reparar los daños en la captación de agua ubicada en Tingorbamba Alto, empleando tuberías de PVC flexible para mitigar rupturas ante futuros deslizamientos (Ver Cuadro 05).
- B) Realizar trabajos de estabilización mediante técnicas de banqueteo en zonas afectadas por deslizamientos, disminuyendo la pendiente y mitigar el avance de estos procesos (Ver Cuadro 05 y Anexo A3.1).
- C) Realizar la revegetación de zonas afectadas por deslizamientos y procesos de erosión que puedan generar nuevos procesos de remoción en masa (Ver Cuadro 05 y Anexo A3.2).
- D) Realizar el enmallado de laderas con pendientes fuertes a muy escarpadas con presencia de caídas de rocas, entre el kilómetro 23 y 23.2 de la vía Pedro Ruiz-Chachapoyas (Anexo A3.3).

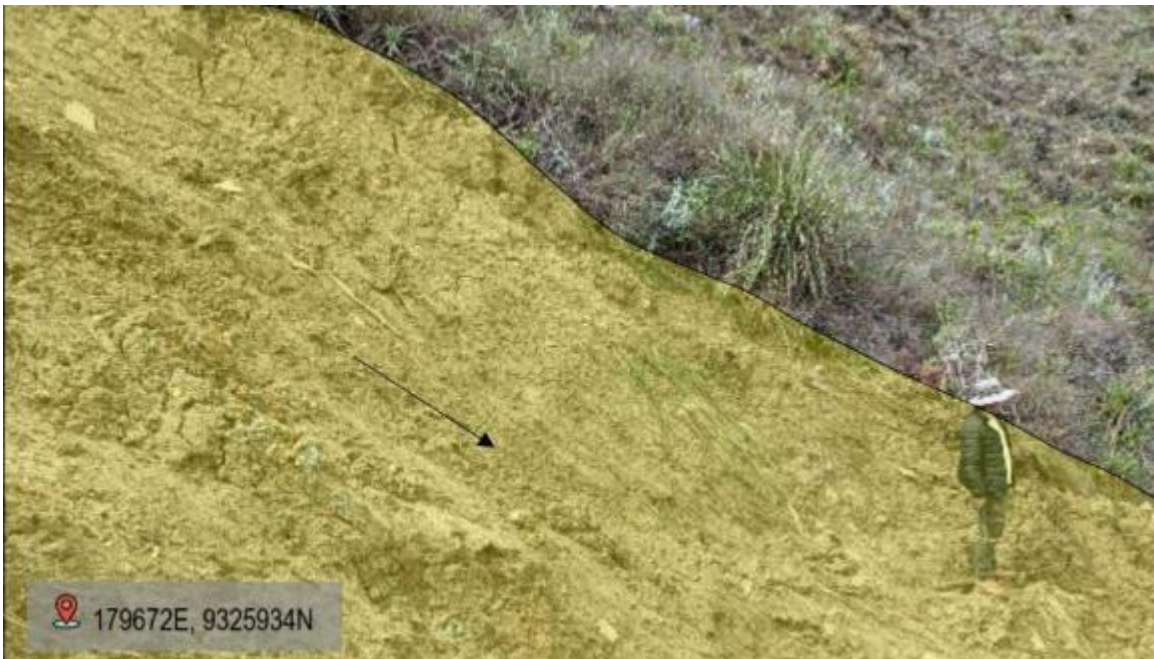
- Escarpe de forma alargada, con zonas de arranque ubicadas entre los 1915 y 1905 m y desplazamientos de 110 m y 320 m ladera abajo.
- Longitud del escarpe: 166 m, con un desnivel entre el escarpe y el pie de 168 m.
- El área afectada: 87.1 ha.
- Superficie de falla traslacional.
- Salto de falla principal mide 2 m.
- Largo y ancho del deslizamiento: 320 m y 290 m.
- Volumen desplazado: menor 63 m<sup>3</sup>.
- Velocidad del movimiento: moderada.
- Se muestran evidencias de procesos retrogresivos.

Sector	De		A		Daños
	Norte	Este	Norte	Este	
Tingorbamba Alto	9326085	179627	9325941	179708	Grietas en obra de captación

**Figura 20.** Cuerpo del deslizamiento ubicado en el sector Tingorbamba Alto.

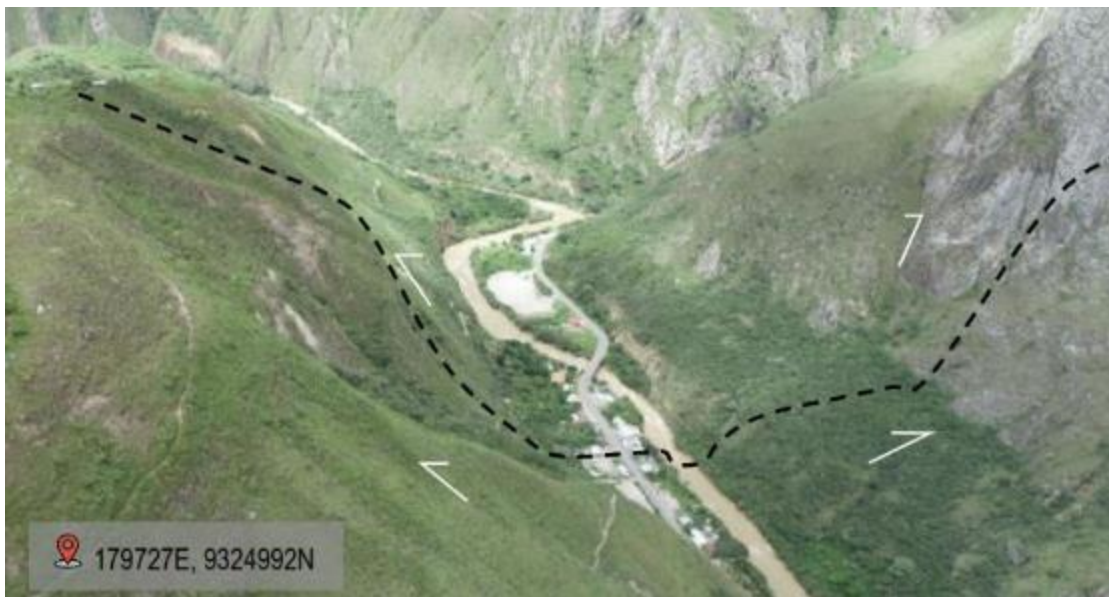
Presentes en la ladera este del cerro Tingorbamba, conformada por substratos de calizas y areniscas muy fracturadas de la Formación Aramachay, con pendientes fuertes a muy escarpadas. La meteorización de estas rocas origina caídas de detritos y rocas hacia el área urbana del poblado, estos procesos se han identificado entre el kilómetro 23 y 23.2 de la vía Pedro Ruiz-Chachapoyas (figura 21 y 22).

**Figura 21.** Sector Tingorbamba Bajo, vista de laderas con pendientes muy escarpadas.

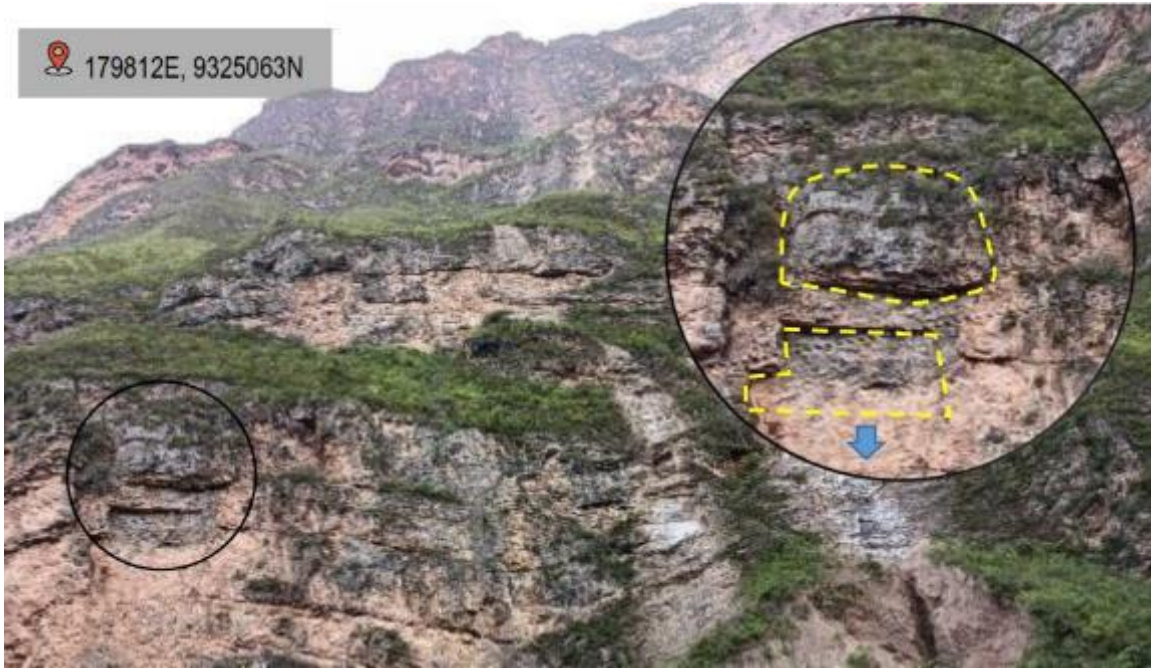
**Figura 22.** Calizas muy fracturadas de la Formación Aramachay, en estratos de 1 m de espesor.

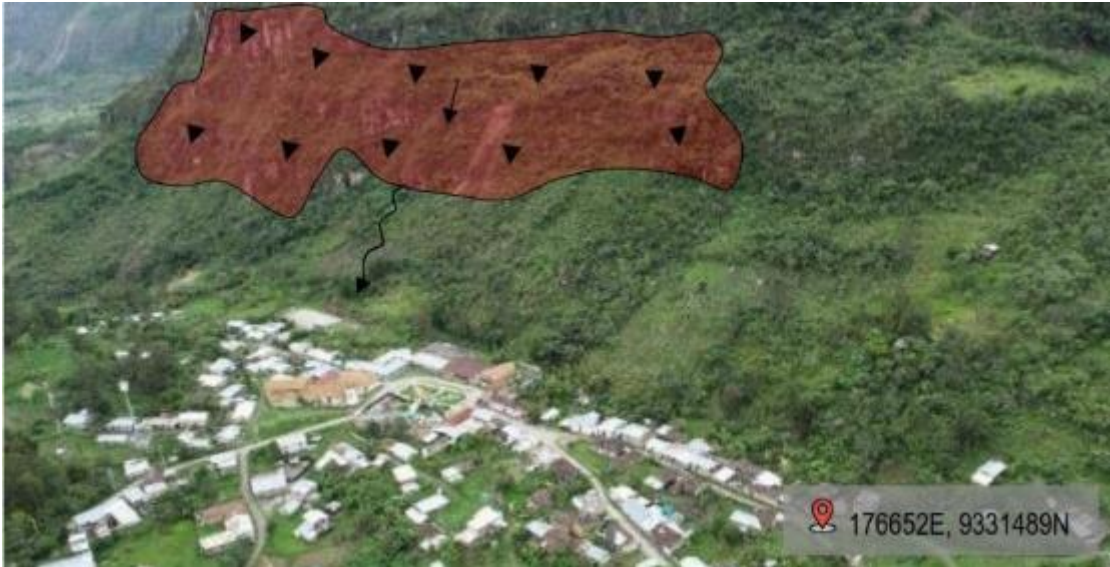
El sector noroeste del área urbana está delimitado por montañas que presentan pendientes muy escarpadas ( $>45^\circ$ ), conformadas por limolitas, lutitas y areniscas cuarcíticas muy meteorizadas y fracturadas del grupo Goyllarisquizga. Los afloramientos presentan buzamientos a favor de la pendiente, lo que condiciona el desprendimiento de clastos y bloques principalmente de areniscas, originando caídas de rocas que descienden hasta la loza deportiva de San Pablo (figura 23).

**Figura 23.** Vista panorámica del centro poblado San Pablo, expuesto a caídas de rocas.

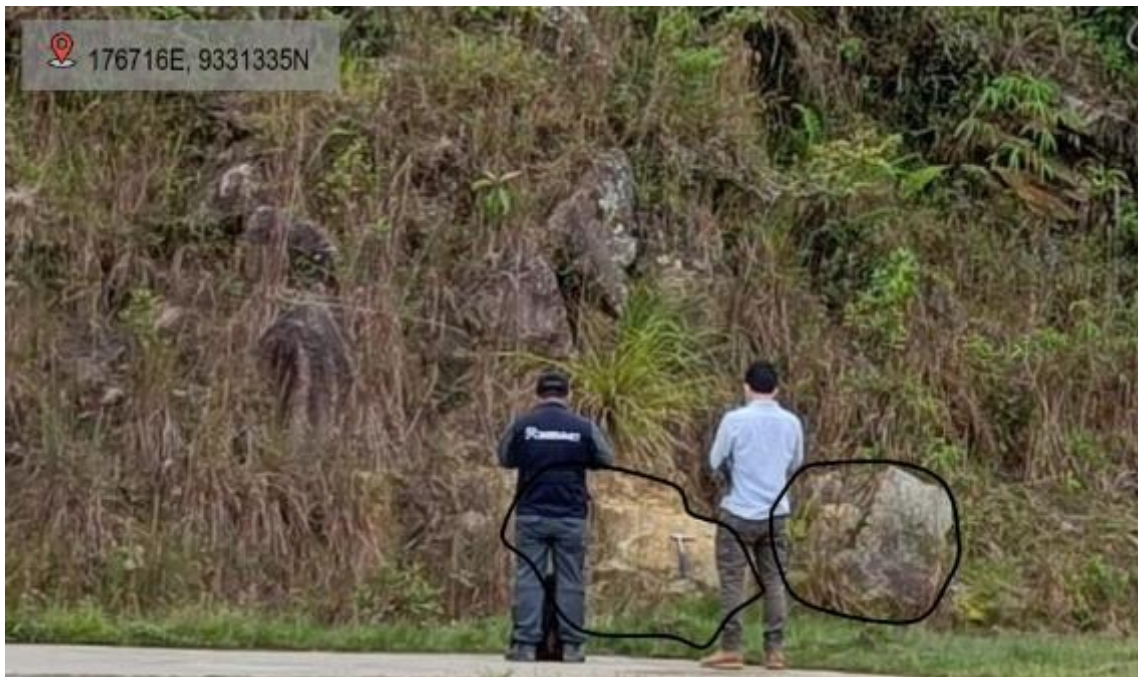
Los factores condicionantes como: la pendiente escarpada y la litología poco competente conformada por afloramientos de rocas muy fracturadas, aumentan la susceptibilidad ante caídas de rocas que se desprenden rebotando y rodando (figura 24 y cuadro 06).

Las caídas de rocas están conformadas por clastos y bloques de 1.5 m de ancho y 1 m de alto, los depósitos se distribuyen sobre el piedemonte coluvio aluvial. Al pie de la ladera se ubica la loza deportiva, que funciona como una zona de amortiguamiento, protegiendo las viviendas ubicadas a menos de 47 m (figura 24).

**Figura 24.** Bloques caídos hacia la loza deportiva.

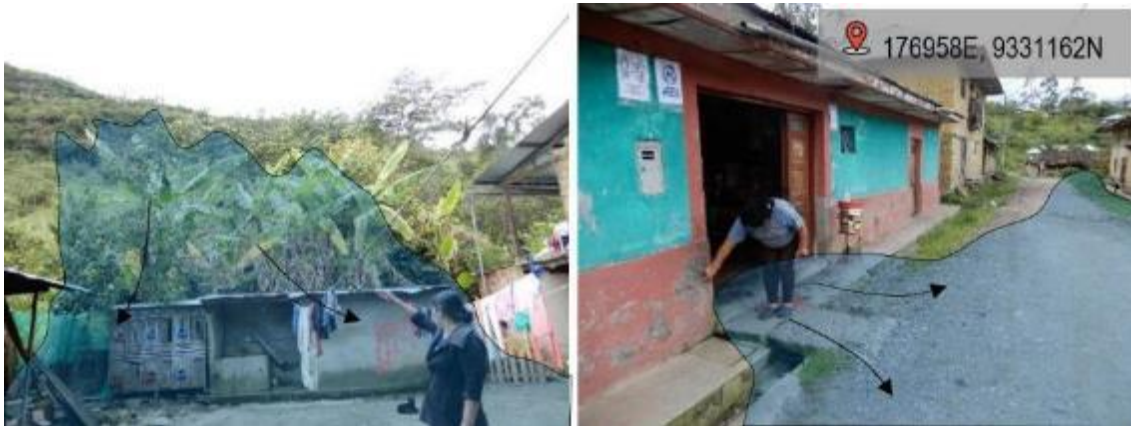
El 03 de abril del presente, ocurrió la inundación debido a lluvias intensas y prolongadas que afectaron 07 viviendas ubicadas en la Av. Gocta (figuras 25 y 26). Según los pobladores, los tirantes de la inundación llegaron a una altura de 15 cm, desplazándose de norte a sur hasta encausarse hasta las quebradas próximas.

**Figura 25.** Viviendas afectadas por inundaciones pluviales.

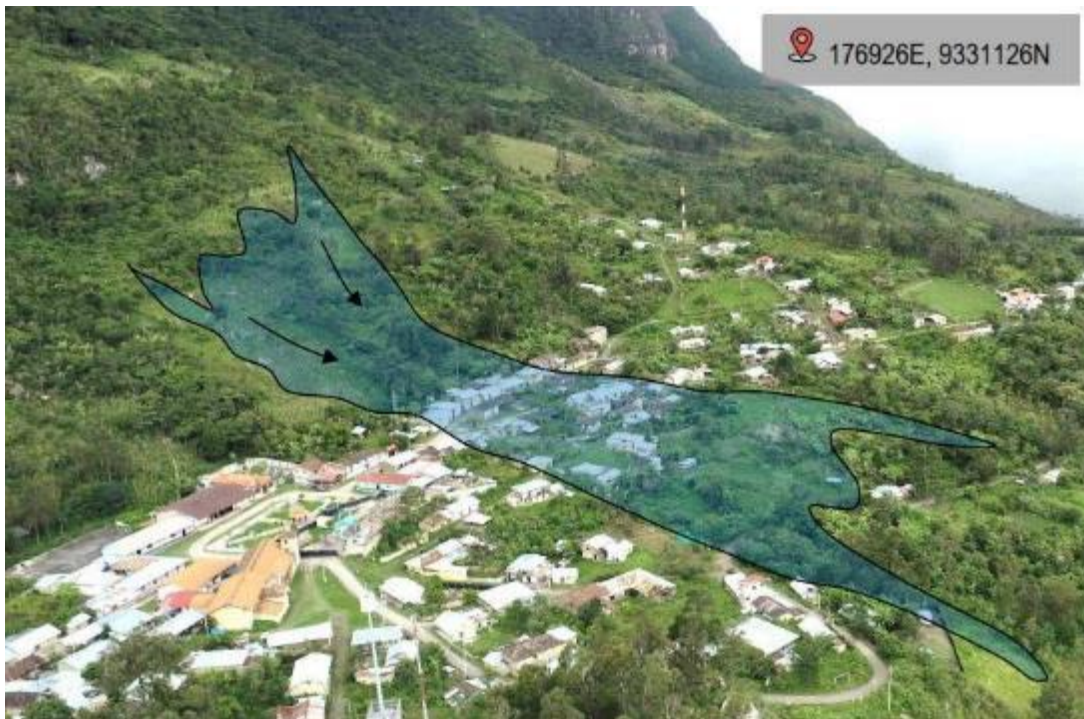
**Figura 26.** Vista aérea del área urbana afectada por inundación pluvial.

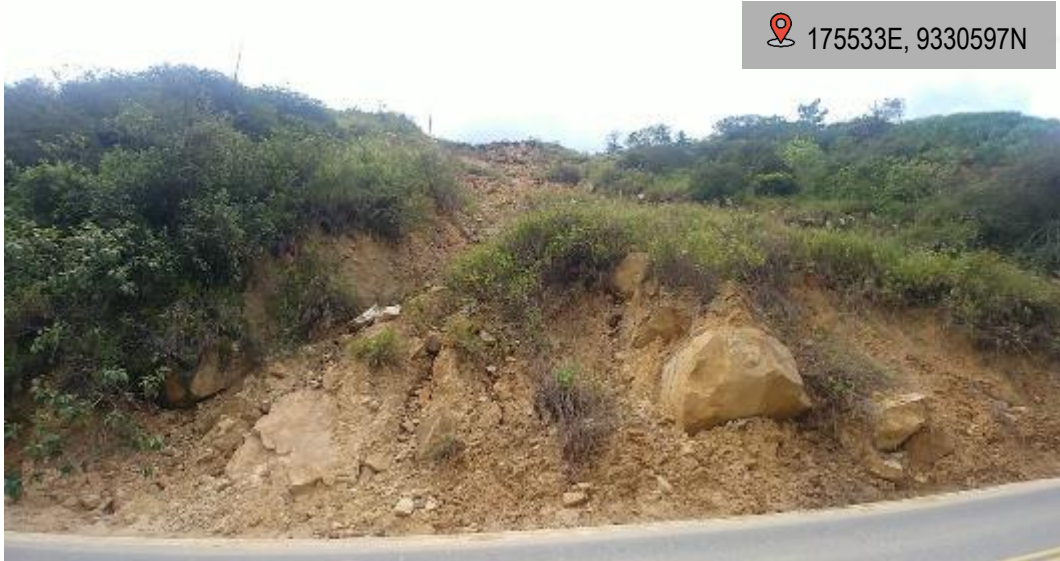
Los tipos de afloramientos presentes en la zona, conformados por rocas sedimentarias de calizas, lutitas, limolitas y areniscas de las formaciones Sarayaquillo, Aramachay y Goyllarisquizga se encuentran intensamente fracturados y meteorizados, los cuales han originado coberturas muy susceptibles a la generación de movimientos en masa debido a materiales poco consolidados porosos y contenidos arcillosos y arenosos que contienen clastos y bloques dispersos (figura 28).

**Figura 28.** Depósitos coluvio deluviales producto de antiguos deslizamientos y que fueron reactivados en el mes de abril en temporada de lluvias.

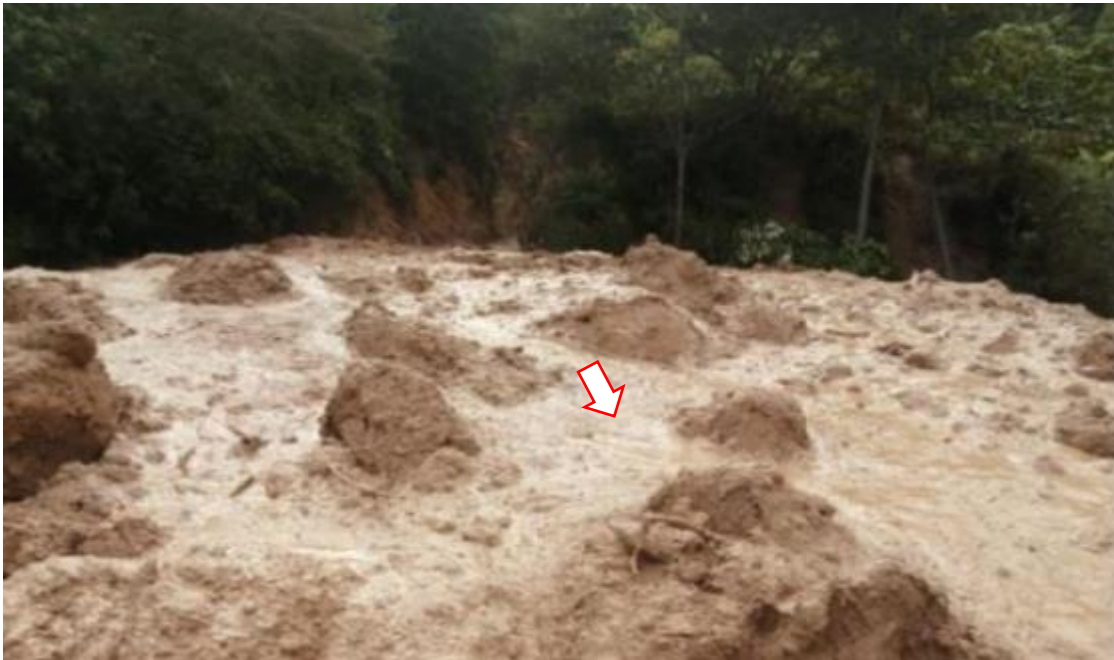
En los trabajos de campo se identificaron 12 quebradas que tienen el potencial de generar flujos de detrito, de las cuales 4 fueron activadas durante la temporada de lluvias de enero a marzo del presente año (figura 29).

**Figura 29.** Vía Chachapoyas-Pedro Ruiz en el centro poblado Matiaza Rimachi. Fuente: Ficha REPORTE-COMPLEMENTARIO-N°-1869-4ABR2021.

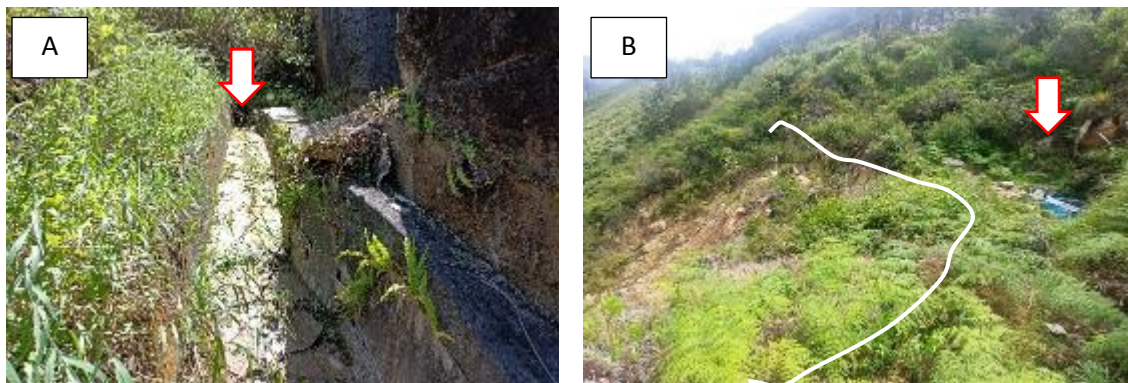
En los poblados de Nuevo Horizonte y Tingorbamba se inventariaron deslizamientos que afectaron estructuras de captación de agua y canales de conducción. Las grietas y materiales desplazados afectaron estructuras dejando sin servicio básico a varios caseríos y poblados anexos (figura 30 y Cuadro 10).

**Figura 30.** A. Canal de captación del sector Nuevo Horizonte. B. Captación afectada en el poblado Tingorbamba.

- D) Implementar un sistema de captación de manantes de agua, impermeabilizar acequias y riachuelos con tuberías de PVC flexible, además de la reparación de los canales de conducción con fugas de agua (Ver Cuadro 08).

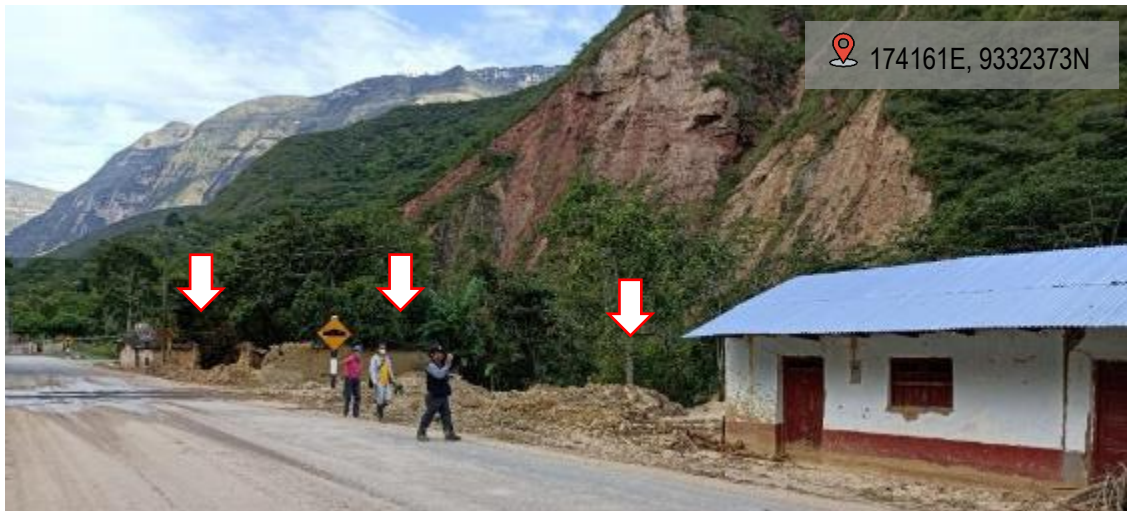
**Figura 31.** Viviendas destruidas por flujo de detritos en la quebrada Nuevo Horizonte.

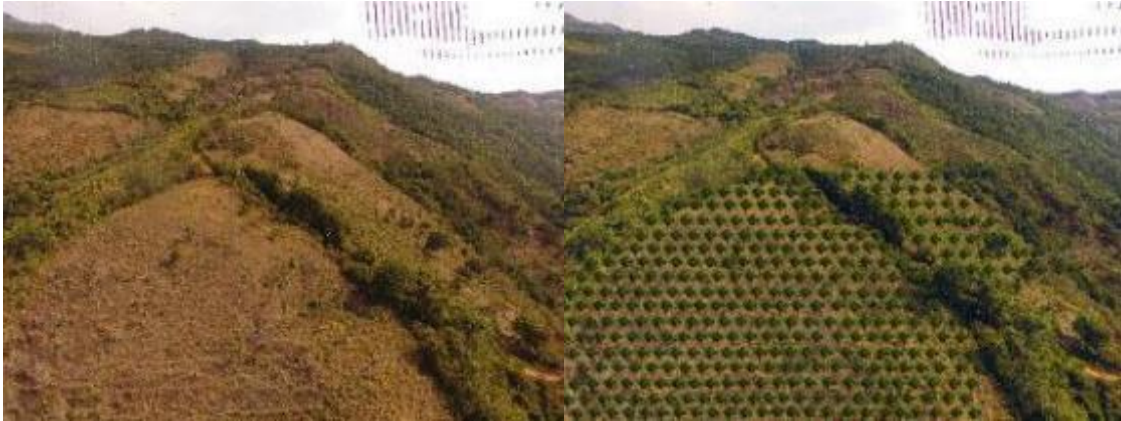
**Figura 36.** Ladera con evidencias de deslizamientos que deben reforestarse.
